# Drewniane świątynie odzyskują blask – prace konserwatorskie przy wybranych zabytkach północno-wschodniego dorzecza Sanu (północnej części województwa podkarpackiego) na przykładzie Ulanowa, Dąbrówki, Krzeszowa i Huty Krzeszowskiej

**Bartosz Podubny**

historyk sztuki  
Narodowy Instytut Dziedzictwa  
Oddział Terenowy w Rzeszowie

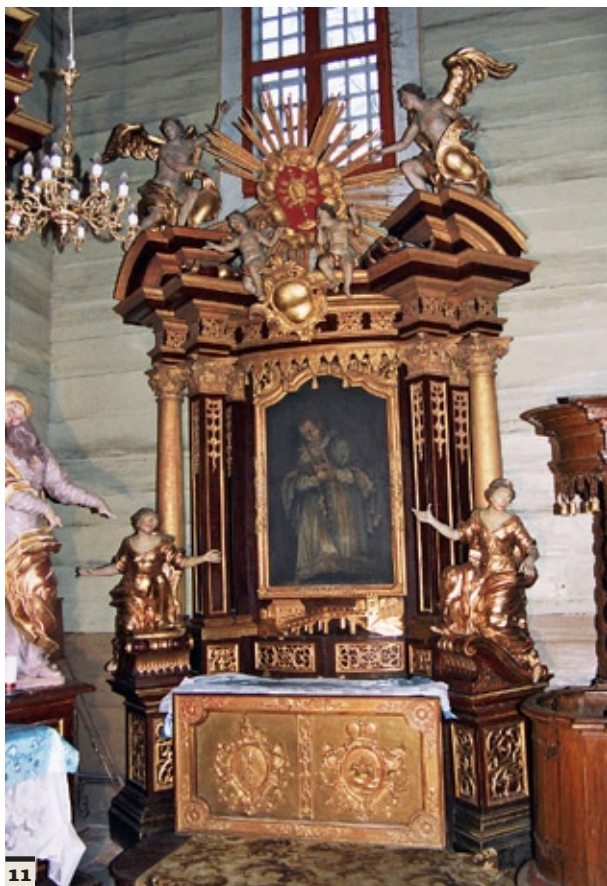
11

**11.** Krzeszów – kościół parafialny, ołtarz św. Jana Nepomucena przed konserwacją. Fot. B. Podubny, 2006

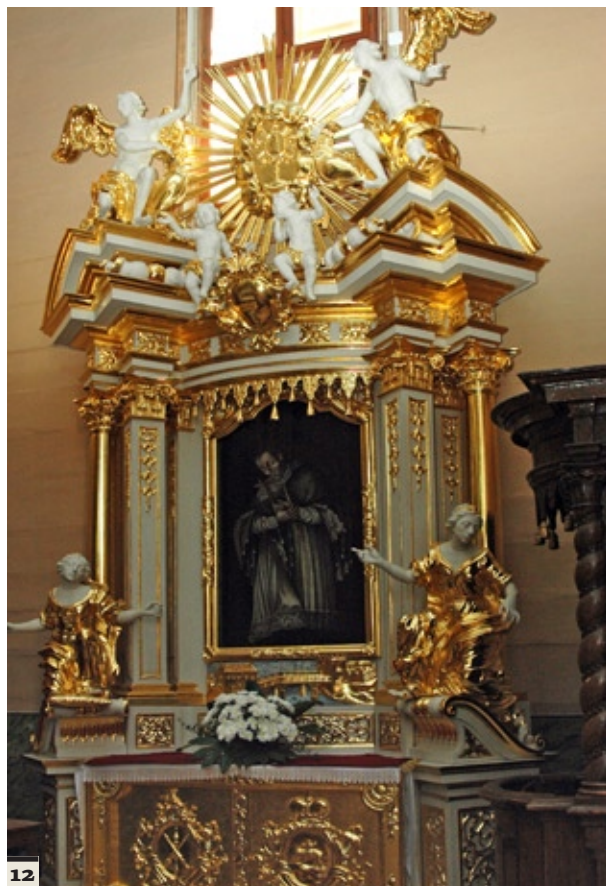
12

**12.** Krzeszów – kościół parafialny, ołtarz św. Jana Nepomucena po konserwacji. Fot. B. Podubny, 2013

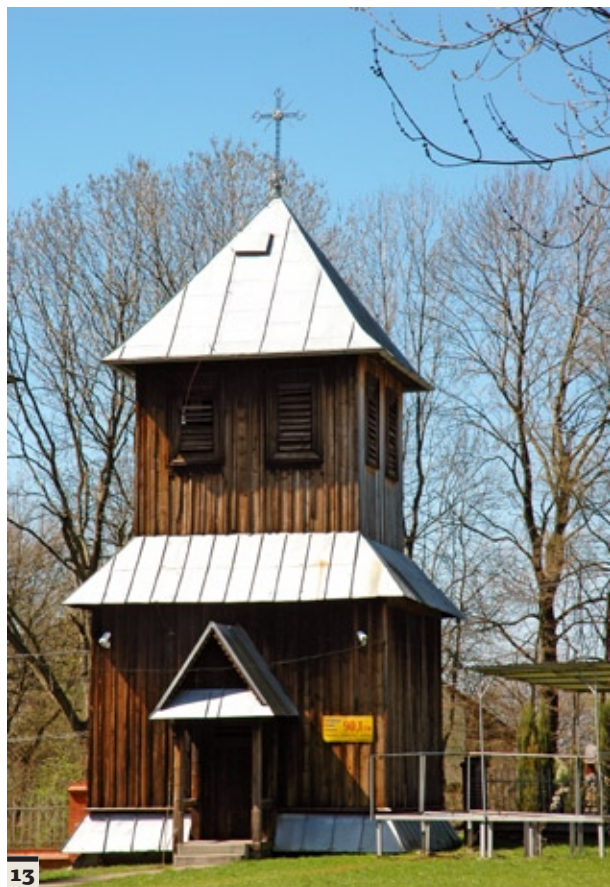
Prace remontowe musiały być podjęte w szybkim tempie – ceglane fundamenty były w złym stanie i podciągały wilgoć, co przekładało się na niszczenie

dolnych belek zrębu. Sytuacja ta powodowała między innymi odchylenie od pionu ścian, w szczególności w transepcie. Prace przy kościele<sup>81</sup> trwały w sumie trzy lata, od 2006 do 2008 roku, i miały głównie na celu zabezpieczenie statyki kościoła poprzez wykonanie nowych fundamentów z kamienia polnego, wmontowanie podwaliny na pełnym obwodzie świątyni, wymianę części dolnych belek zrębu. Dla zabezpieczenia dolnych partii ścian wykonano nowy fartuch z blachy tytanowo-cynkowej. W dalszej kolejności wykonano nowy szalunek świątyni, zamontowano nową stolarkę okienną, wykonano obróbki blacharskie oraz kamienną płytę odbojową. Wewnątrz kościoła prace

**13.** Krzeszów – dzwonnica przed remontem. Fot. B. Podubny, 2011

rium ołtarz Matki Boskiej Częstochowskiej (2010)<sup>82</sup>. Następne elementy wyposażenia poddane konserwacji to: chrzcielnica, stacje drogi krzyżowej, ambona. Po przywróceniu prezbiterium dawnego splendoru rozpoczęto prace w południowym ramieniu transeptu: przy ołtarzu świętego Jana Nepomucena (il. 11 i 12) i ołtarzu Przemienienia Pańskiego. Działając dwutorowo, Stowarzyszenie „Rotunda” w imieniu parafii przeprowadziło także remont elewacji dzwonnicy towarzyszącej kościołowi (nowy szalunek, stolarka okienna, okapniki) (il. 13 i 14).

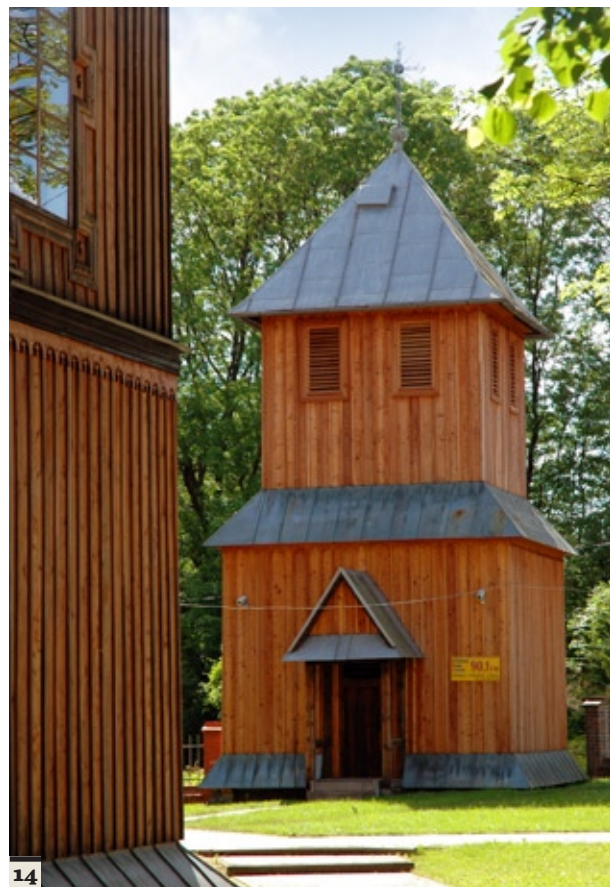
14

**14.** Krzeszów – dzwonnica po remoncie. Fot. B. Podubny, 2013

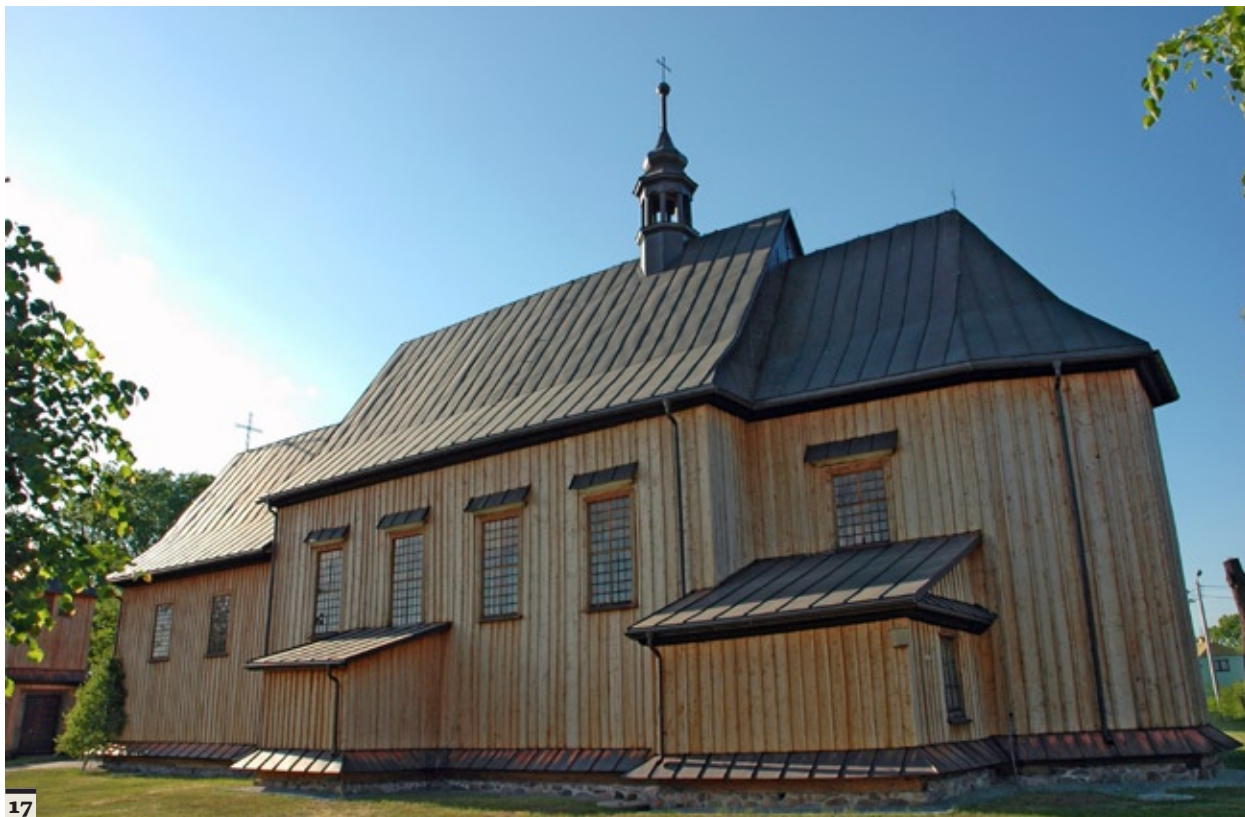
17

**17.** Huta Krzeszowska – kościół parafialny, stan obecny. Fot. B. Podubny, 2013

powe przy otworach okiennych. Przywrócono zabezpieczenie podwalin – został założony nowy fartuch z blachy miedzianej zamiast ocynku, który jednak wydaje się nieco krótszy niż ten istniejący jeszcze do lat 90. XX wieku<sup>94</sup> (il. 17). Pas wokół fundamentów wyłożono kostką granitową. Po wykonaniu najpilniejszych prac przy kościele, w 2010 roku przystąpiono do remontu towarzyszącej mu dzwonnicy. Zostały wymienione fundamenty oraz zniszczone elementy

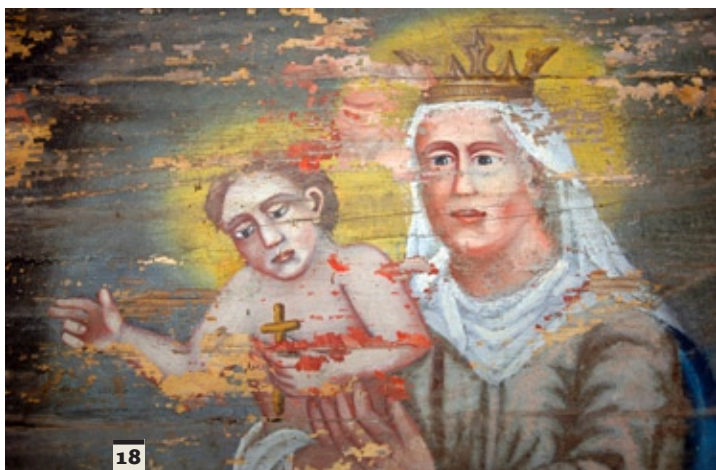
18

z Dzieciątkiem (il. 18), od północy Chrystusa<sup>95</sup>. Po dokładniejszym obejrzeniu wykonanych fotografii można stwierdzić, że pod polichromią, przynajmniej na północnej ścianie, znajduje się starsza warstwa malowideł. W trzech miejscach – pod postacią Chrystusa, poza prawą krawędzią obrazu i w prawym dolnym jego rogu – widnieją monochromatyczne kontury postaci (il. 19). Wskazują one, że pierwotnie była to zapewne wielofiguralna, rozbudowana scena. Tym bardziej należy podjąć starania, aby oprócz konserwacji przeprowadzić dokładne badania polichromii w celu jej datowania oraz określenia funkcji<sup>96</sup>.

18. Huta Krzeszowska – dzwonnica, polichromia. Fot. B. Podubny, 2013

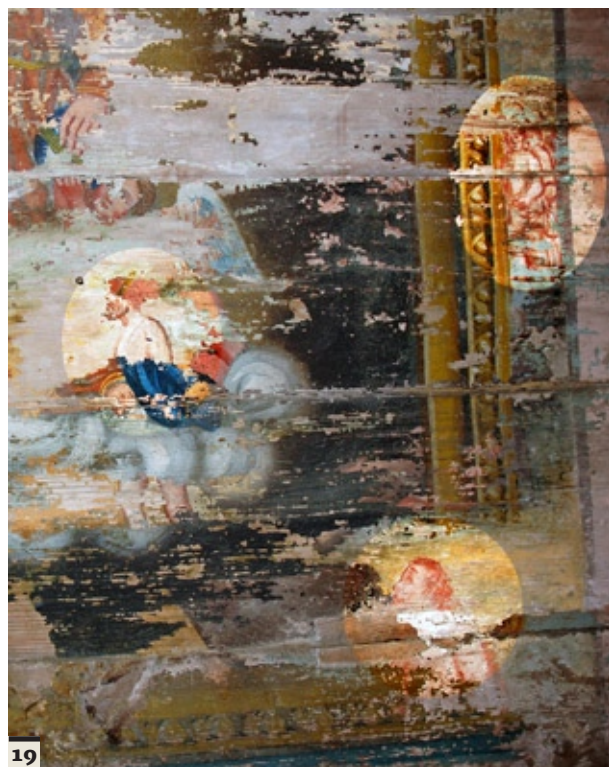
19

19. Huta Krzeszowska – dzwonnica, polichromia – zaznaczone fragmenty starszej warstwy. Fot. B. Podubny, 2013
