# Charakterystyka i przejawy zniszczeń kamieni budowlanych i dekoracyjnych zastosowanych w kościele pw. Świętego Krzyża w Krakowie

**Beata Rusek**

**Anna Smoleńska**

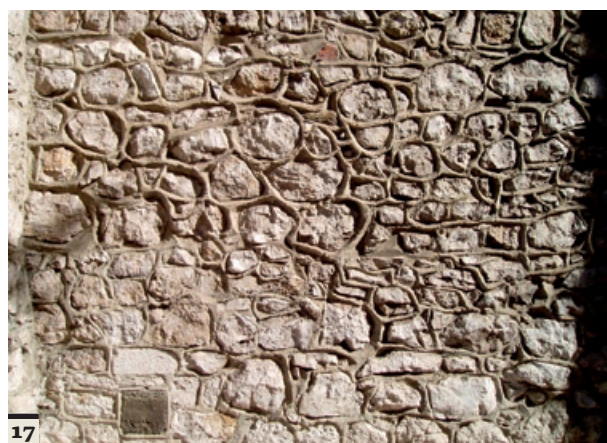
17

**17.** Fragment muru od strony wschodniej prezbiterium, wykonany z wapienia górnajurajskiego, przeznaczony do „mapowania”. Fot. B. Rusek

**17.** A fragment of the wall in the eastern part of the chancel made of Upper Jurassic limestone, selected for detailed „deterioration mapping”. Photo by B. Rusek

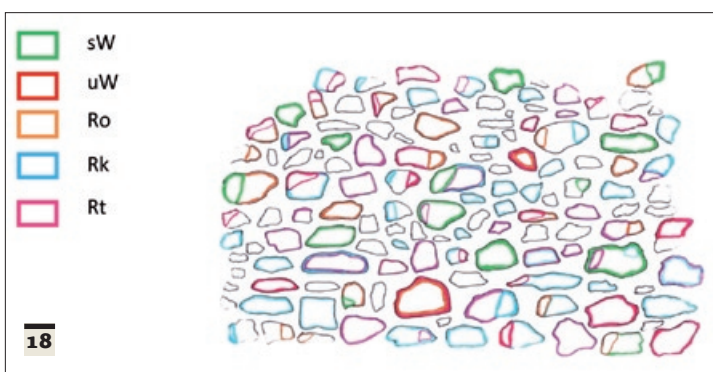
**18.** Szkic fragmentu muru wschodniej ściany prezbiterium z ilustracji 17 z naniesionymi formami wietrzenia z grupy I – ubytki; sW – utrata spójności materiału wskutek łuszczenia zewnętrznego, uW – utrata spójności materiału wskutek kruszenia, Ro – zaokrąglanie krawędzi, Rk – wietrzenie niektórych składników, Rt – wżery. Rys. B. Rusek

**18.** A sketch of the wall fragment from ill. no. 17 showing weathering forms belonging to the group no. I – losses. Explanations: sW – stone material loses its cohesiveness due to outside scaling, uW – stone material loses its cohesiveness due to crushing, Ro – rounding of the edges, Rk – weathering of some components, Rt – pits. Drawn by B. Rusek

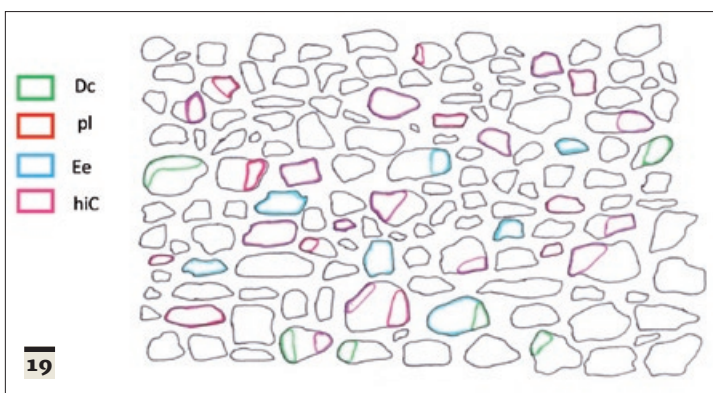
**19.** Szkic fragmentu muru wschodniej ściany prezbiterium z ilustracji 17 z naniesionymi formami wietrzenia z grupy II – przebarwienia / naloty; Dc – zabarwienia, pl – zabrudzenia cząsteczkami pochodzenia atmosferycznego, Ee – wykwyty, hiC – jasne naskorupienia zmieniające powierzchnię. Rys. B. Rusek

**19.** A sketch of the wall fragment from ill. no. 17 showing weathering forms belonging to the group no. II – colour changes / surface accumulations. Explanations: Dc – colour changes, pl – soiling by airborne particles, Ee – efflorescences, hiC – light-coloured accumulations changing the rock surface. Drawn by B. Rusek

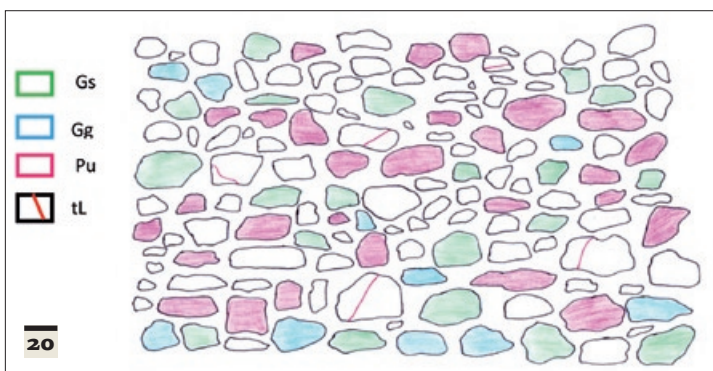
**20.** Szkic fragmentu muru wschodniej ściany prezbiterium z ilustracji 17 z naniesionymi formami wietrzenia z grupy III – odspojenia i IV – szczeliny / odkształcenia; Gs – dezintegracja piaszczysta, Gg – dezintegracja granularna, Pu – kruszenia, tL – szczeliny zależne od tekstury

**20.** A sketch of the wall fragment from ill. no. 17 showing weathering forms belonging to the groups no. III – chippings, and no. IV – fractures / deformations. Explanations: Gs – sandy disintegration, Gg – granular disintegration, Pu – crushing, tL – structure-oriented fracturing

Powszechnie na wapieniu jurajskim można zaobserwować dezintegrację<sup>24</sup> granularną (Gs) i okrucową (Pu), która objawia się rozkruszaniem pojedynczych ziaren bądź zwięzłych fragmentów skał o nieregularnym kształcie. Zachodzi ona pod wpływem procesów wietrzenia fizycznego, które wywołują głównie insolecja i działanie zamrozu. Wnikająca w pory woda, w wyniku wahań temperatury pomiędzy dniem i nocą, w porze jesienno-zimowej zamarza, co prowadzi do powstawania pęknięć oraz wykruszania się (Pu) składników skały. Odsparzaniu ulegają zarówno małe, jak i większe ziarna lub agregaty ziarnowe. Szczególnie podatną na tę formę niszczenia jest odmiana gruzłowa wapienia występująca w murze kościoła. Destrukcję tę można przyporządkować do II grupy form wietrzenia materiałów budowlanych i średniego stopnia intensywności.

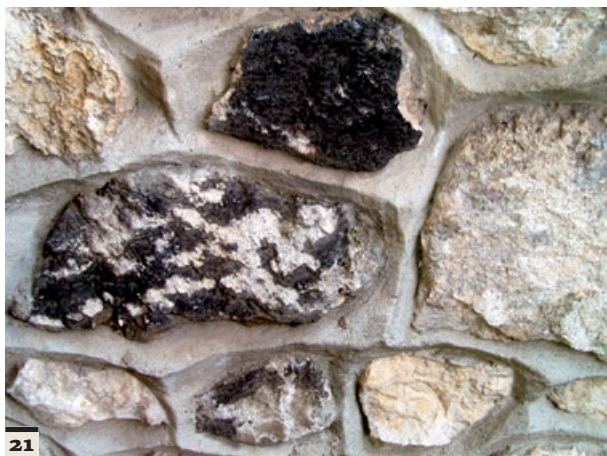
kościół w bliskim sąsiedztwie ruchliwej drogi naraża powierzchnię kamienia na oddziaływanie spalin samochodowych i innych unoszących się w powietrzu zanieczyszczeń. Przy współudziale wody uaktywniają się niektóre ich składniki, głównie tlenki siarki, przekształcające węglan wapnia z powierzchni kamienia w gips. Tworzy się zwarty nalot, zwany „fałszywą patyną”<sup>22</sup>, która nie tylko nie upiększa zabytków, ale jest czynnikiem wpływającym na powstawanie dużych zniszczeń. Powoduje ona zatykanie porów w wapieniu, na skutek czego skała nie ma odpowiedniej zdolności „oddychania”. Efektem tego procesu jest łuszczenie się powierzchni kamienia, klasyfikowane do III grupy form destrukcji materiału budowlanego, charakteryzujące się wysokim stopniem intensywności. Grubość czarnych nawarstwień wynosi od 0,2 do 0,3 mm.

**21.** Czarne nawarstwienia pyłowe w drobnodetrytycznym wapieniu górnourajskim znajdującym się w murze kościoła. Fot. B. Rusek

**21.** Black accumulations of dust in the fine-detrital, Upper Jurassic limestone from a church wall. Photo by B. Rusek

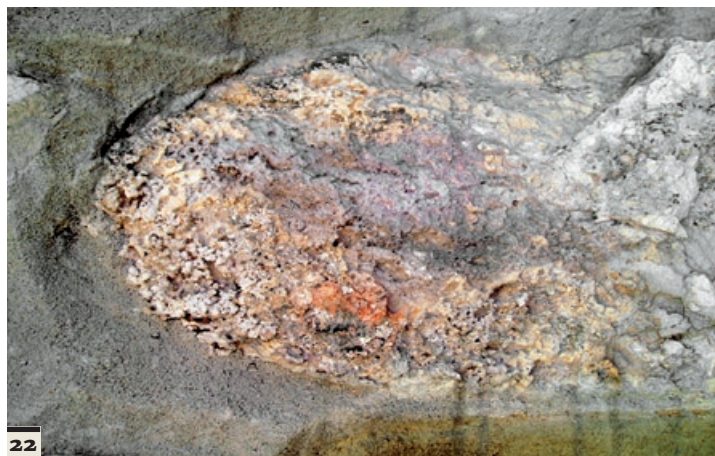
się z ziemi i kieruje do powierzchni skały, gdzie wyparowuje. Miejsca zawilgocone ulegają szybkiemu zabrudzeniu na skutek tworzenia się pyłowo-gipsowych naskorupień (il. 22). Ich obecność prowadzi do obniżenia zwężności skały, co przejawia się jej wewnętrznym rozsadzaniem.

**22.** Nawarstwienia pyłowo-gipsowe na powierzchni wapienia górnourajskiego, fragment muru wykorzystanego do „mapowania”. Fot. B. Rusek

**22.** Dust-and-gypsum accumulations on the surface of the Upper Jurassic limestone from the fragment selected for detailed „deterioration mapping”. Photo by B. Rusek

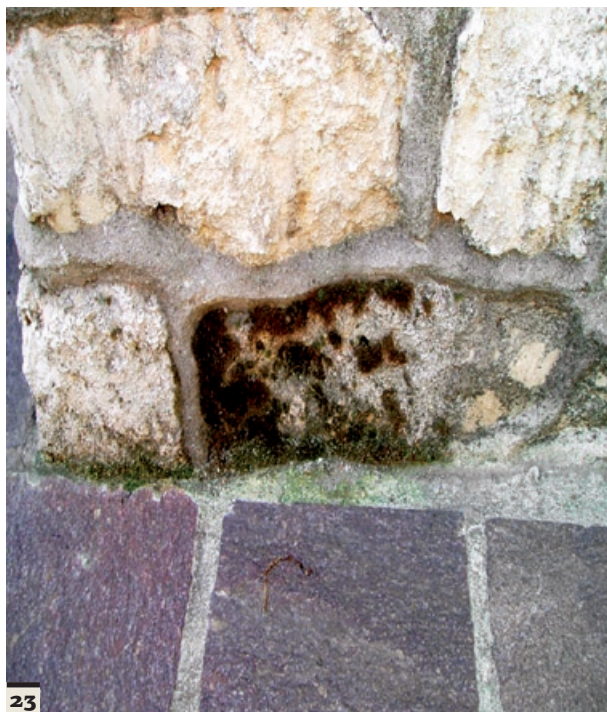
Znaczny wpływ na niszczenie skały ma korozja biologiczna<sup>24</sup>. Powstaje ona głównie tam, gdzie kamień jest zacieniony, przez co łatwiej ulega zawilgoceniu.

Skutkuje to stworzeniem idealnych warunków dla mikroorganizmów, takich jak: mchy, porosty, glony, bakterie. Penetrują one przestrzeń porową na przykład poprzez wdzieranie się cieniutkich korzonków w szczeliny kamienia, doprowadzając do rozluźnienia struktury skały i powstawania ubytków (il. 23). Dodatkowo mikroorganizmy produkują kwasy, a te niszczą fakturę kamienia i powodują przebarwienia na jego powierzchni<sup>25</sup>. Według stosowanej klasyfikacji biodeterioracja zaliczana jest do II grupy zniszczeń i cechuje się wysokim stopniem intensywności tej formy wietrzenia.

**23.** Cokół prezbiterium od strony Teatru im. J. Słowackiego. Powierzchnia wapienia pokryta mikroorganizmami. Fot. B. Rusek

**23.** A plinth of the chancel facing the Juliusz Słowacki Theatre building. The surface of the limestone is covered by microorganisms. Photo by B. Rusek

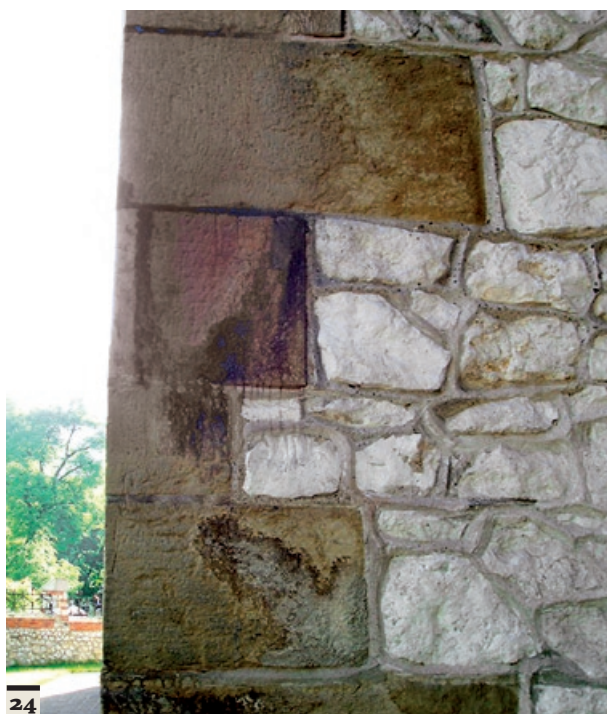
Piaskowce użyte we frontowej elewacji pokryte są ciemnoszarymi naskorupieniami, które powstały w wyniku osadzania się zanieczyszczeń atmosferycznych (il. 24). Towarzyszą im też wykwyty soli w postaci jasnych plam. Zniszczenia te, o wysokim stopniu intensywności, należą do II grupy form wietrzenia. Dodatkową przyczyną destrukcji jest wietrzenie wgłębne<sup>26</sup>, polegające na utracie spójności materiału kamiennego, co skutkuje łuszczeniem się powierzchni piaskowca. Według przyjętej klasyfikacji należy ono do III grupy form wietrzenia o średnim stopniu intensywności zniszczenia. Ponadto w piaskowcu obserwuje się przebarwienia. Występują one zwykle w postaci rdzawych zacieków, które powstają na

**24.** Naroża nawy głównej wykonane ze średnioziarnistego piaskowca, który pokryty jest czarnym nawarstwieniem pyłowym. Fot. B. Rusek

**24.** The corners of the nave made of medium-grained sandstone that are covered by accumulations of black dust. Photo by B. Rusek

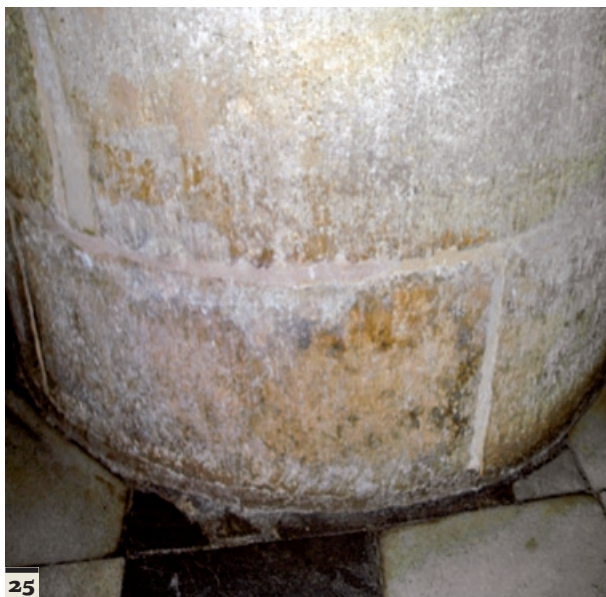
25

**25.** Powierzchnia silnie zabrudzona drobnodetrytycznego wapienia cokołu filara podtrzymującego sklepienie nawy. Fot. B. Rusek

**25.** A surface of the strongly soiled, fine-detrital limestone in the plinth of the pillar supporting the nave vault. Photo by B. Rusek

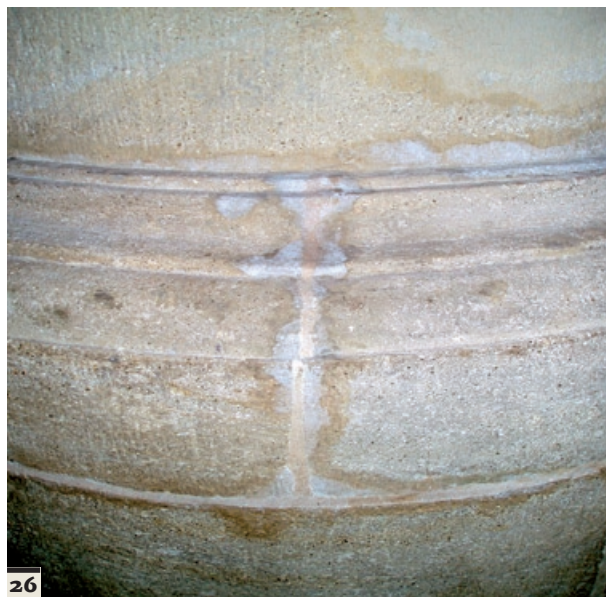
26

**26.** Wykwity solne powstające wskutek kontaktu zaprawy cementowo-wapiennej z blokiem piaskowca. Fot. B. Rusek

**26.** Salt efflorescences developed at the contact of the lime-cement mortar and a sandstone block. Photo by B. Rusek
