# Drewniany kościół pw. Świętych Apostołów Szymona i Judy Tadeusza w Kosieczynie – badania i prace konserwatorskie jednej z najstarszych drewnianych świątyń w Polsce

**Barbara Bielinis-Kopeć**

Wojewódzki Urząd Ochrony Zabytków w Zielonej Górze

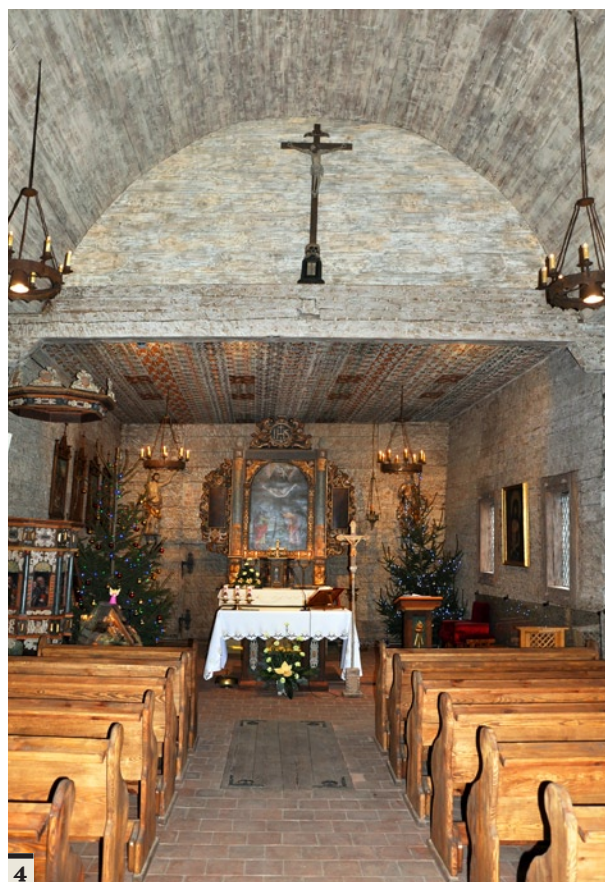
4

**4.** Widok prezbiterium po obniżeniu posadzki, przywróceniu okien w pierwotnych miejscach, odtworzeniu stropu oraz konserwacji i scaleniu kolorystycznym ścian i stropu. Fot. B. Bielinis-Kopeć

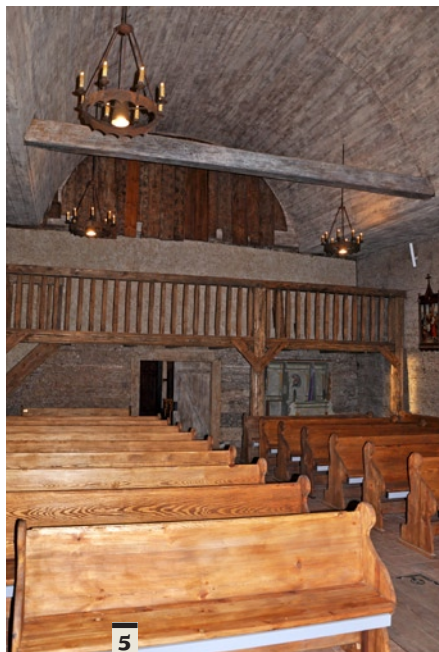
5

**5.** Ściana zachodnia z wyeksponowaną polepą glinianą i deskami z dawnego stropu. Fot. B. Bielinis-Kopeć

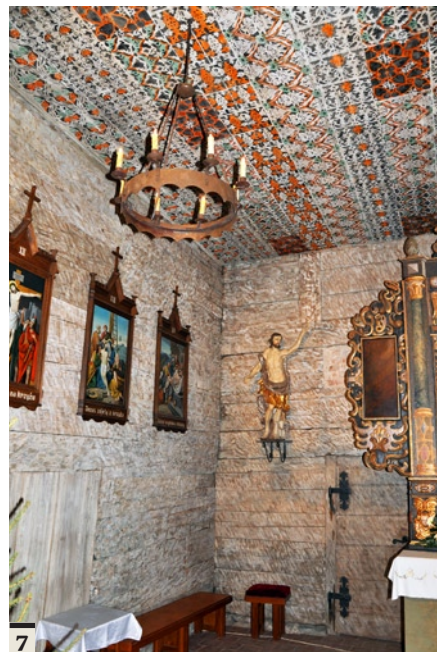
7

**7.** Północna ściana prezbiterium, widoczny ślad po dawnym wejściu do zakrystii. Fot. B. Bielinis-Kopeć

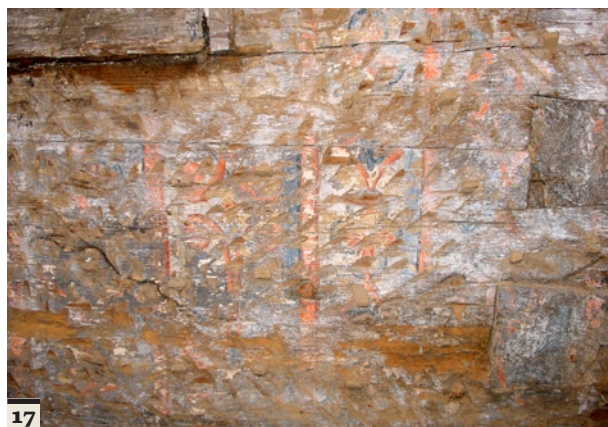
17

**17.** Odkrywka zrębu na fragmencie południowej ściany prezbiterium z reliktyw warstwy malarskiej, stan z 2007 r. Fot. B. Bielinis-Kopeć

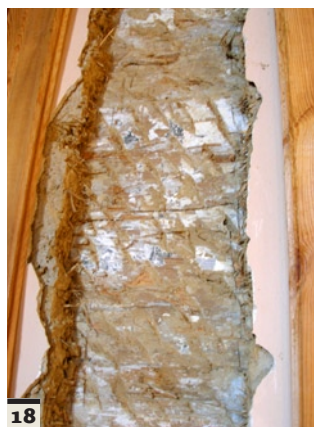
18

**18.** Odkrywka zrębu ściany południowej nawy, widoczna gliniana polepa, pod którą zachowały się relikty warstwy malarskiej, stan z 2007 r. Fot. B. Bielinis-Kopeć

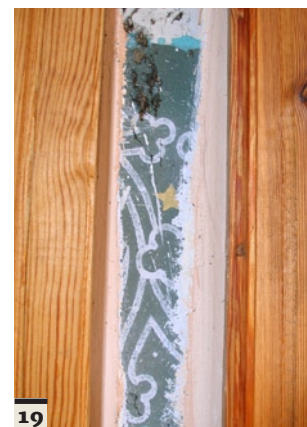
19

**19.** Odkrywka na ścianie południowej nawy z resztkami dekoracji szablonej z XIX/XX w., stan z 2007 r. Fot. B. Bielinis-Kopeć

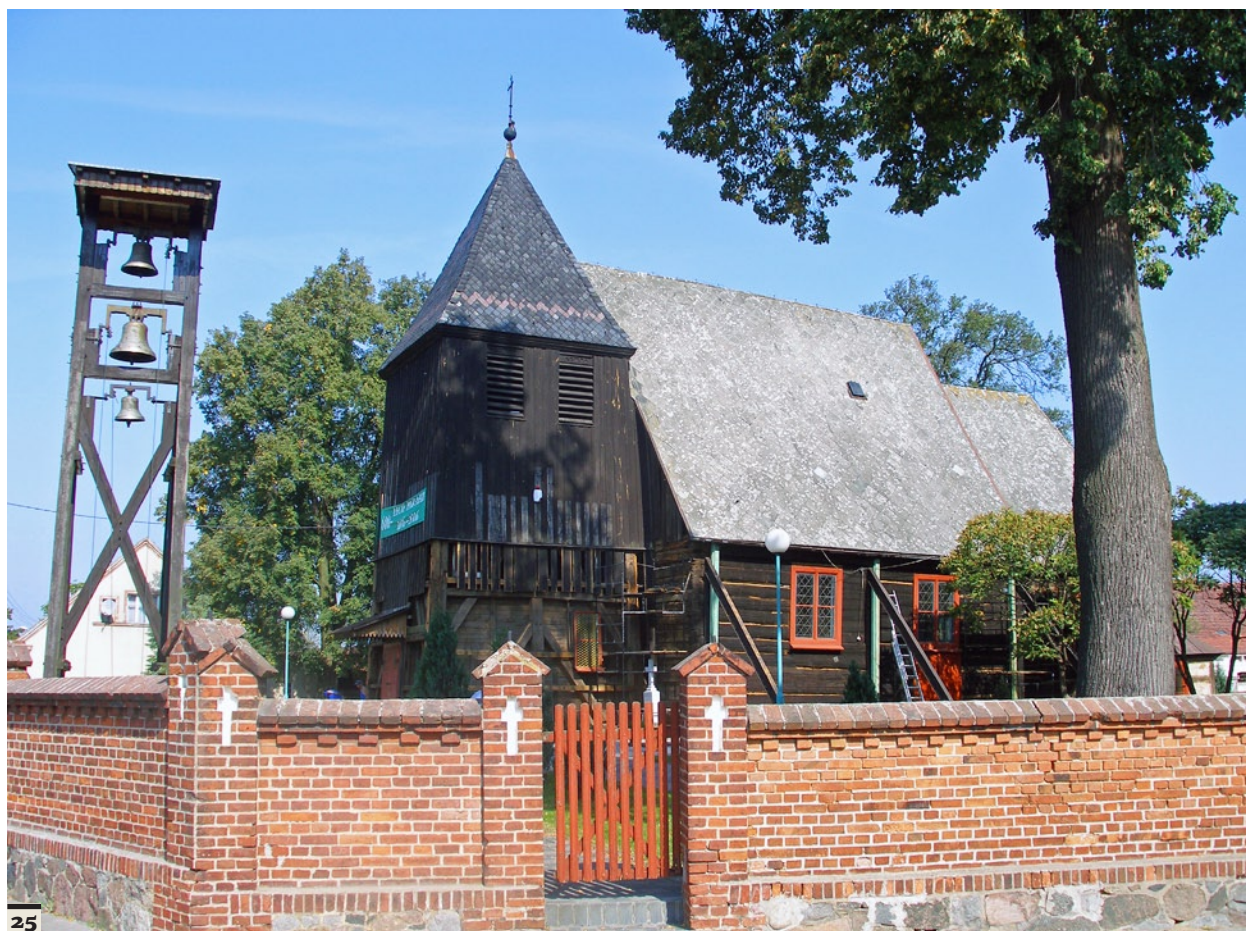
**25.** Kościół w trakcie remontu w 2006 r., widoczne podpory ściany południowej. Fot. B. Bielinis-Kopeć

W trakcie prowadzonego w 2006 roku remontu zmieniono zakres przyjętych wstępnie rozwiązań<sup>39</sup>, między innymi w zakresie stabilizacji konstrukcyjnej budowli, wprowadzając nowatorskie rozwiązanie, zaproponowane przez architekta Jacka Kozińskiego. Przyjmując, że o bezpieczeństwie konstrukcji ścian świątyni decyduje stan techniczny węglów, uznał on, że wszystkie połączenia pracują w tym wypadku prawidłowo, a jedynym miejscem, wymagającym wzmocnienia jest górna część węgła południowo-zachodniego, w związku z czym żadne inne nowe wzmocnienia ścian nie są potrzebne. Zaproponował system wzmocnień w oparciu o stalowe liny, które przeprowadzono ponad kolebą sklepienia, odcciążając w ten sposób pionową siłę naporu konstrukcji więźby na ściany budowli<sup>40</sup> (il. 27). Pozwoliło to w konsekwencji na usunięcie szpecących zabytek wzmocnień i zabezpieczeń, co poprawiło jego estetykę. Niezwykłą zaletą przyjętego rozwiązania jest jego techniczna skuteczność, łatwość monitorowania, pełna odwracalność oraz, co najważniejsze, brak bezpośredniej ingerencji w zabytkową materię świątyni. Uznano również, że pomysł prostowania kościoła był z gruntu chybiomy, gdyż krzywizna jego ścian jest nie tylko efektem uszkodzeń konstrukcji<sup>41</sup>, ale również świadomym zabiegiem budowlanym, o którym zdecydowali wznośzący ją przed wiekami cieśle, co może stanowić interesujący przyczynek do dalszych badań zabytku.

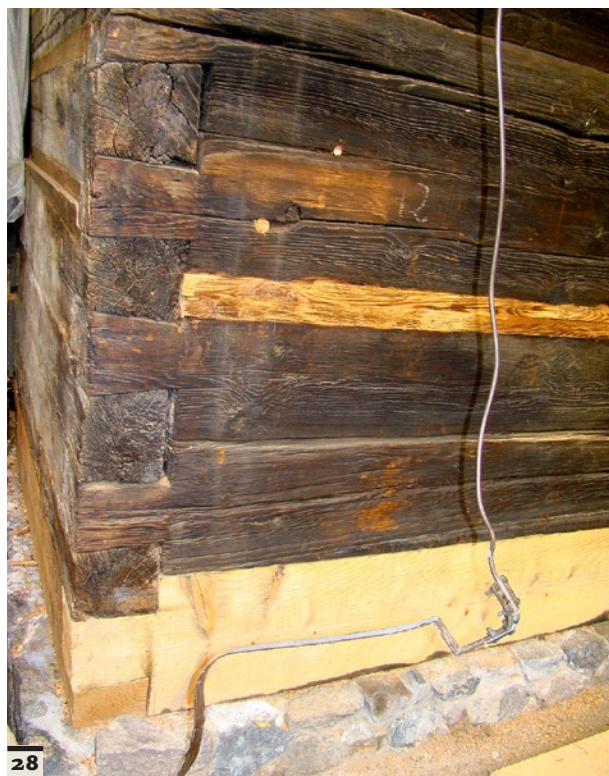
28

**28.** Repairs of stone foundations and execution of ground beam for walls, 2010. Photo B. Bielinis-Kopeć

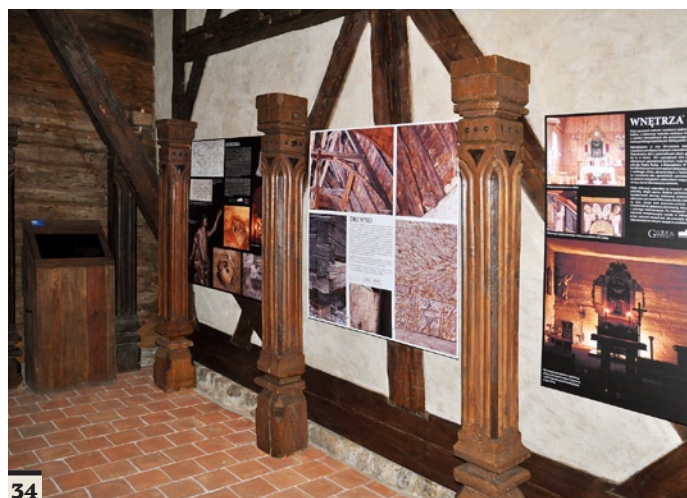
34

**34.** Przyziemie wieży po pracach remontowych, zakończonych w 2012 r. Fot. B. Bielinis-Kopeć
