# Charakterystyka i stan zachowania kamienia użytego do budowy oraz dekoracji kościoła kolegiackiego pw. św. Anny w Krakowie

**Anna Smoleńska**

**Monika Florczyk**

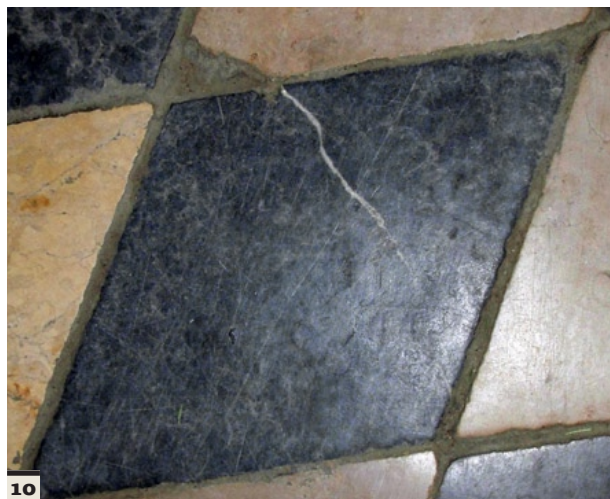
10

i z żyłkami kalcytowymi oraz gruzłowatej. Najmniejsze zniszczenia wykazuje odmiana pelityczna z uwagi na jednorodną budowę (il. 10). Charakteryzuje się ona utratą poleru, zarysowaniami oraz odłupaniami na krawędziach płytek w wyniku silnego uderzenia. W tym miejscu uwidacznia się muszlowy przełam wapienia. Odmiana pelityczna ze szczątkami organicznymi i z żyłkami kalcytowymi jest nieco gorzej zachowana od wspomnianej poprzednio. Powierzchnie płytek nie są równe. Bardziej uwypuklone i wy-

**10.** Dobry stan zachowania w posadzce odmiany pelitycznej wapienia dębnickiego z żyłką kalcytową. Fot. M. Florczyk

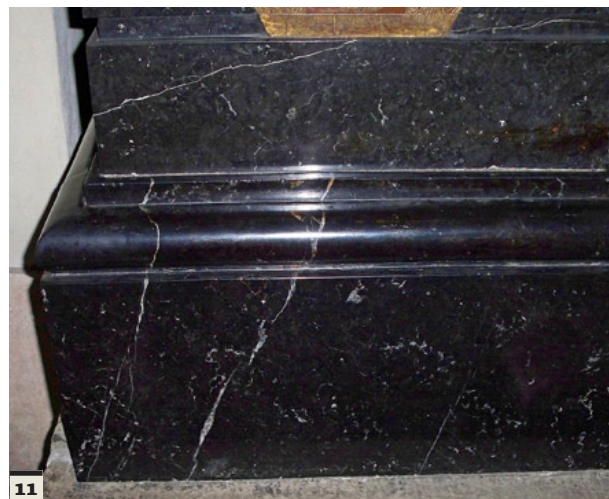
11

**11.** Walory dekoracyjne wapienia dębnickiego podkreślone licznymi szczątkami organicznymi i żyłkami kalcytowymi obserwowane w bazie pomnika Mikołaja Kopernika. Fot. M. Florczyk

Wapień dębnicki użyty do wyłożenia schodów w kaplicach, w bazie pomnika Mikołaja Kopernika, w tablicach pamiątkowych oraz w kropielnicach wykazuje dobry stan zachowania (il. 11). Zastosowana tu odmiana pelityczna ze szczątkami organicznymi i żyłkami kalcytowymi w pełni ukazuje dekoracyjność tego kamienia. Natomiast wapień odmiany gruzłowatej zastosowany w tablicach epitafijnych ma niewielkie ubytki, zachował fakturę polerowaną, co czyni go bardziej zdobnym.

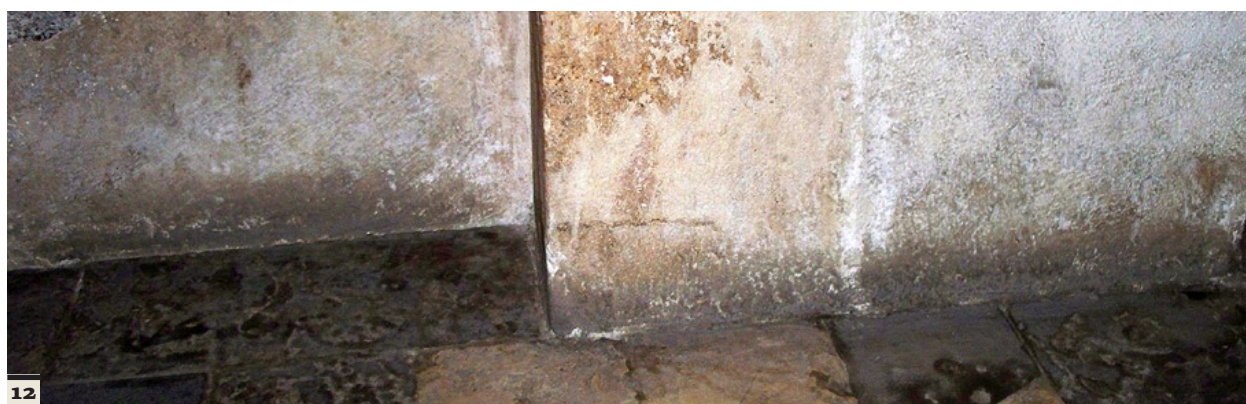
**12.** Zabrudzony cokół z wapienia jurajskiego we wnętrzu kolegiaty. Fot. M. Florczyk

Wapień jurajski zastosowany w cokole ścian we wnętrzu kościoła przedstawia innego typu zniszczenia. Jest on głównie zabrudzony do wysokości około 5 cm od poziomu posadzki (il. 12). Tłumaczyć to można tym, że podczas mycia posadzki wapień mógł podciągać kapilarnie wodę. Na zawilgoconej powierzchni kamienia łatwo osadzały się i przyklejały pyły pochodzące z ogrzewania kościoła, a bliżej wejść – z ruchu ulicznego, tworząc ciemnoszary osad. Zabrudzenia bliżej posadzki mogą też być spowodowane pastami do jej czyszczenia.
