# Rewitalizacja nadszybia szybu „Górsko” w kopalni soli „Wieliczka”

## Stan istniejący budynku

### Revitalisation of the shaft top of mineshaft “Górsko” in “Wieliczka” salt mine

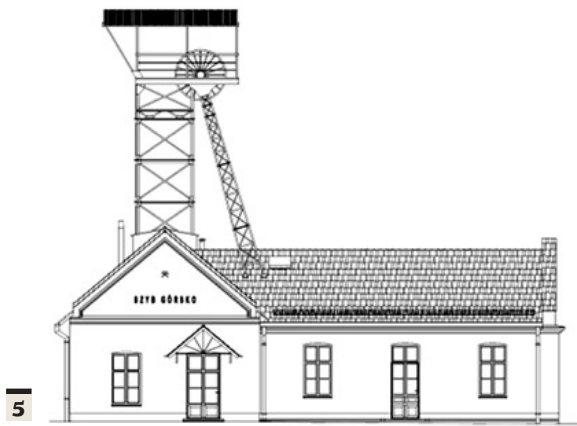
Fundamenty murowane, ceglane, są w złym stanie technicznym. Liczne spękania ścian nośnych wskazują na możliwość uszkodzenia fundamentów na skutek ich podmycia i osiadania gruntu wokół szybu. Ściany nośne są popękane w poziomie i w pionie, a także zawilgocone wskutek zalania przyziemia budynku oraz na skutek przedostania się do wnętrza wód opadowych przez nieszczelności w poszyciu dachu. Z uwagi na stan techniczny ściany są tymczasowo podparte w miejscach uszkodzenia drewnianymi szalunkami. Na poddaszu wykonano ściągi stalowe. Ściany wymagają napraw murarskich, natomiast stropy w wielu miejscach zostały zawilgocone wskutek zalewania wodą opadową i powinny zostać wymienione.

**3.** Liczne spękania ścian i tynku budynku nadszybia szybu „Górsko”. Za: B. Kokot, M. Winiarski, *Inwentaryzacja techniczna, miernicza i budowlana szybu „Górsko”*, Wrocław 2010

**3.** Various cracks in walls and plaster on the top shaft building of “Górsko” mineshaft. Acc. to: B. Kokot, M. Winiarski, *Inwentaryzacja techniczna, miernicza i budowlana szybu „Górsko” (Technical, Surveying and Structural Inventory of the “Górsko” Mineshaft)*, Wrocław 2010
