Maria Lubryczyńska

**DREWNIANY KOŚCIÓŁ PW. ŚW. STANISŁAWA BISKUPA
W BOGUSZYCACH K. RAWY MAZOWIECKIEJ. ZAKOŃCZENIE
PRAC KONSERWATORSKICH I RESTAURATORSKICH
PRZY POLICHROMOWANYCH STROPACH**

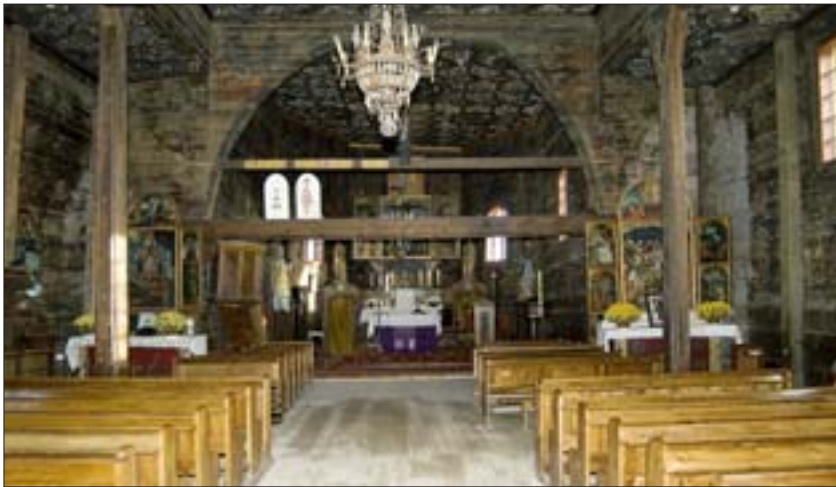
3. Wnętrze kościoła, widok na prezbiterium. Poniżej desek osłaniających ściąg metalowy widoczna belka tęczowa umieszczona w pierwotnym miejscu w 1999 r. Fot. R. Stasiuk.
3. Church interior, view of the presbytery. Below the boards protecting the metal roof beam – a visible rood beam installed in its original place in 1999. Photo: R. Stasiuk.

Obecnie istotny problem estetyczny we wnętrzu kościoła stanowią dwie belki tęczowe, dolna

odtworzona w pierwotnym miejscu w 1999 r., zasłaniająca częściowo ołtarz główny i górna składająca się z desek osłaniających ściąg metalowy⁵. Z uwagi na skąpe zasoby materiałów źródłowych niemożliwe jest ustalenie, kiedy została wycięta pierwotna belka tęczowa. Mogło to mieć miejsce nawet wkrótce po postawieniu kościoła. Jednym z powodów jej usunięcia mógł być fakt, że zasłaniała księży podczas wygłaszania kazań z ambony, umieszczonej wówczas 45 cm niżej niż obecna.

W tej sytuacji pilnym zadaniem jest podjęcie kompetentnych i przemyślanych rozstrzygnięć dotyczących przywrócenia rozwiązania sprzed konserwacji i zastąpienie nowej belki tęczowej ściągiem metalowym, co jest niezbędne ze względów konstrukcyjnych, lub demontaż desek osłaniających stary ściągi i umieszczenie krucyfiks w pierwotnym miejscu.

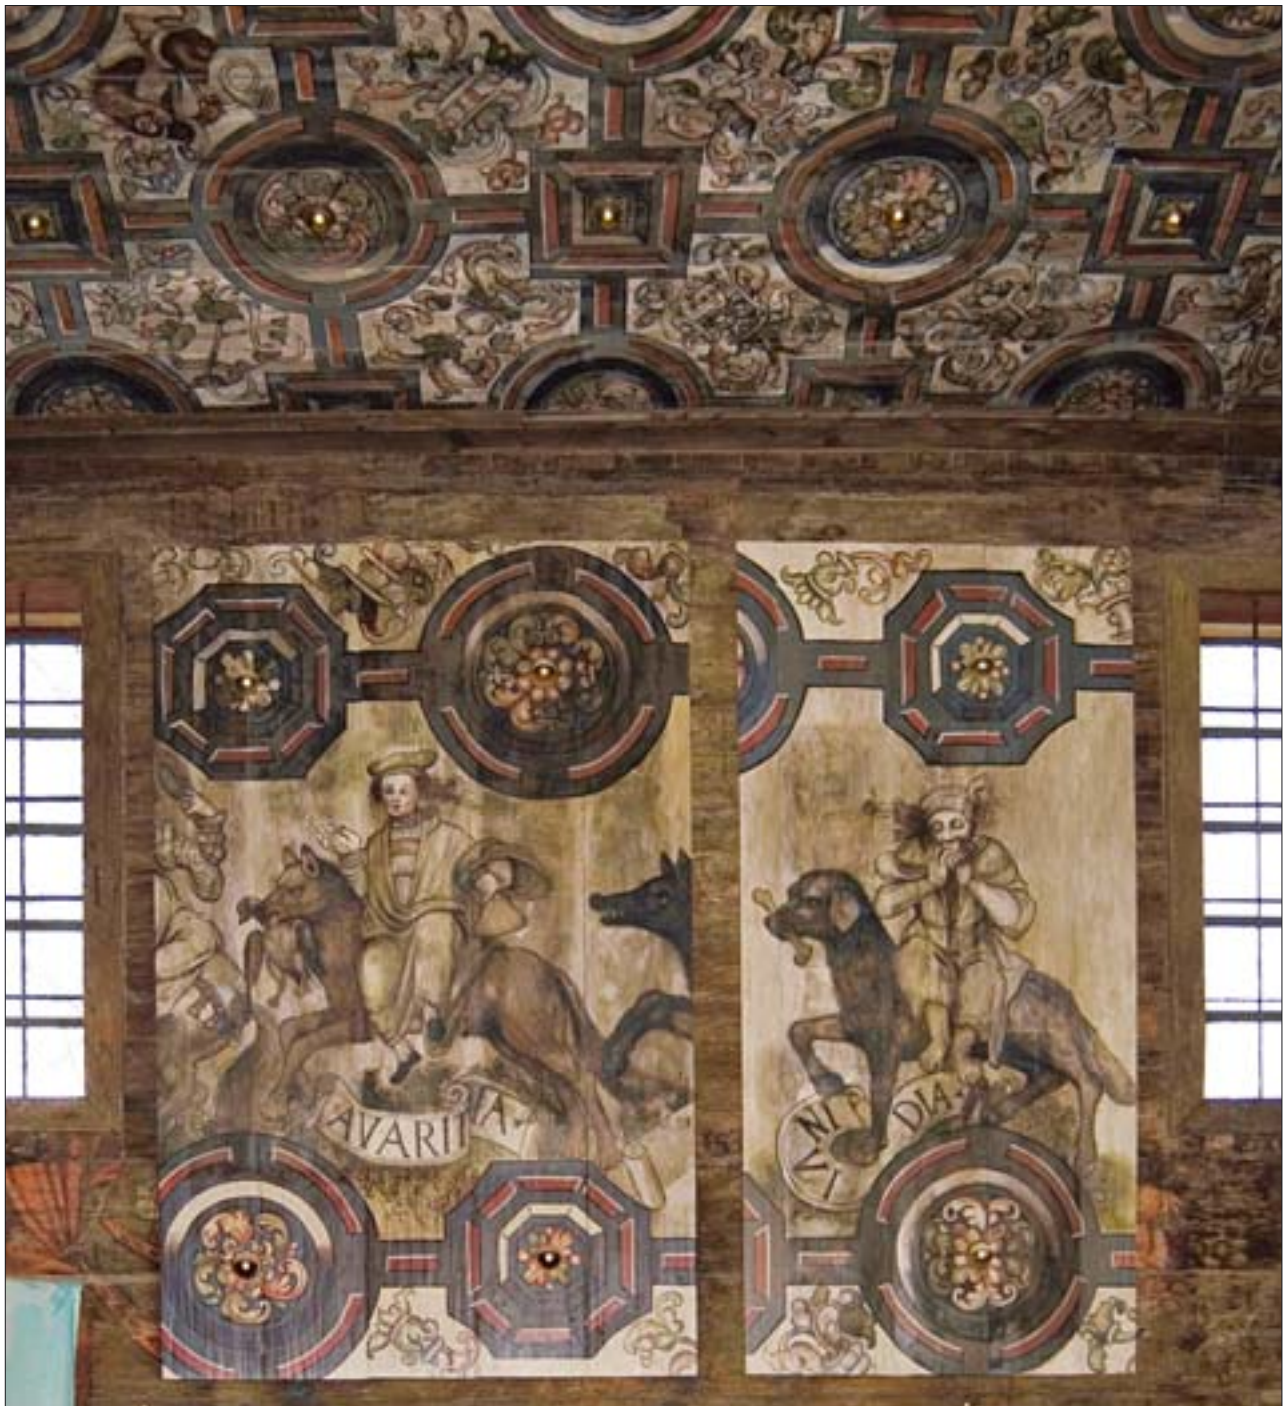
5. Fragmenty stropu z personifikacjami Grzechów Głównych tymczasowo umieszczone na ścianie nawy północnej. Stan po konserwacji i częściowej rekonstrukcji. Fot. R. Stasiuk.

5. Fragments of the ceiling with personifications of the Deadly Sins temporarily placed on the northern nave wall. State after conservation and partial reconstruction. Photo: R. Stasiuk.

na ścianie północnej między oknami. Każdą z desek przykręcono do belek kilkoma wkrętami, co zapewnia ich łatwy demontaż w przyszłości. Docelowym, najbardziej prawdopodobnym miejscem ekspozycji zachowanych fragmentów będzie ściana zachodnia prezbiterium po uprzednim rozbraniu usytuowanej przy niej zniszczonej ambony, wykonanej na przełomie XIX i XX w.

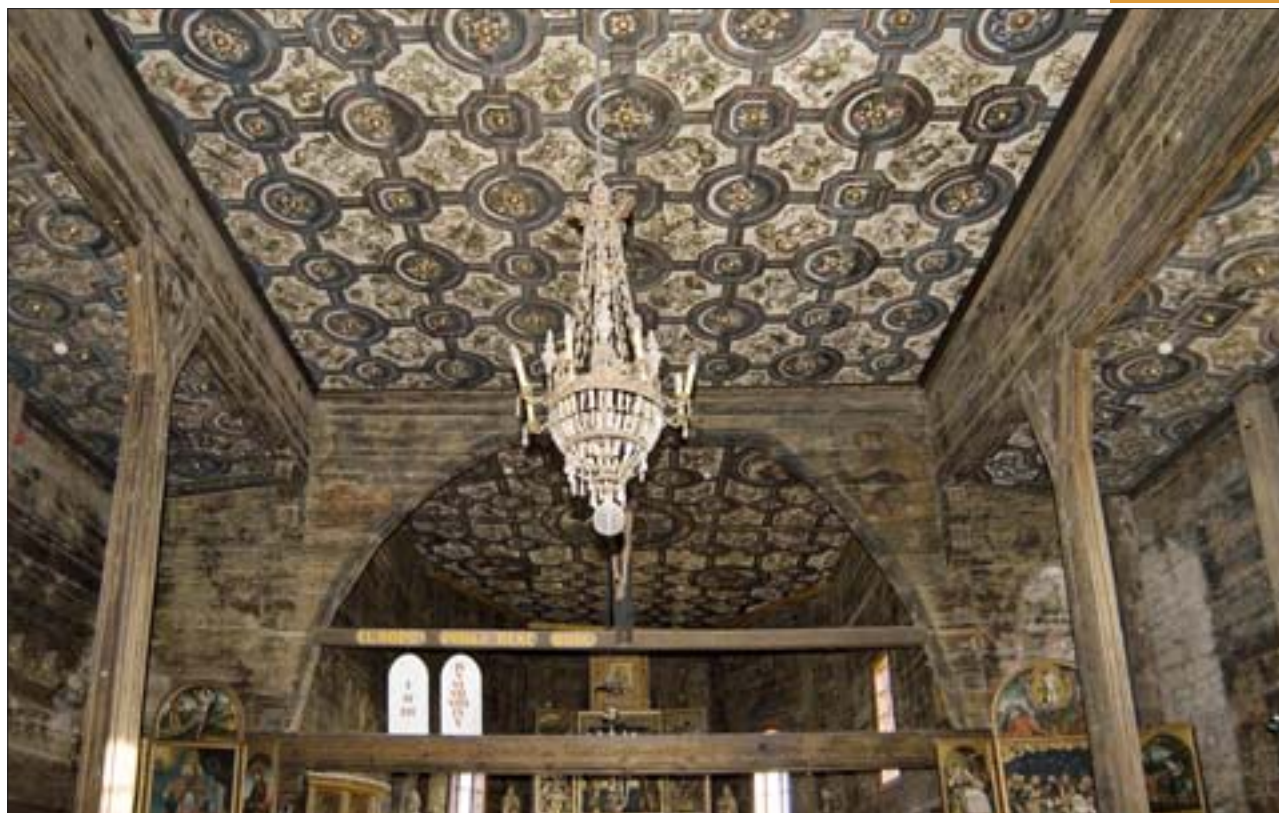
6. Strop nawy głównej, widok w kierunku prezbiterium. Stan po konserwacji. Fot. R. Stasiuk.
6. Ceiling of the main nave, view towards the presbytery. State after conservation. Photo: R. Stasiuk.

Segment środkowy został odwrócony i zestawiony prawidłowo z pierwszym rzędem desek pokrytych polichromią. Przywrócono w ten sposób na całym stropie pierwotny układ światła i cieni w zagłębieniach iluzjonistycznych kasetonów, zgodnie z zasadą światła padającego z południowej strony. Jedynie w południowej części pałapu, na granicy segmentów wschodniego i środkowego, występuje obecnie niewielkie przesunięcie ułożonej pasowo kompozycji okrągłych i ośmiobocznych

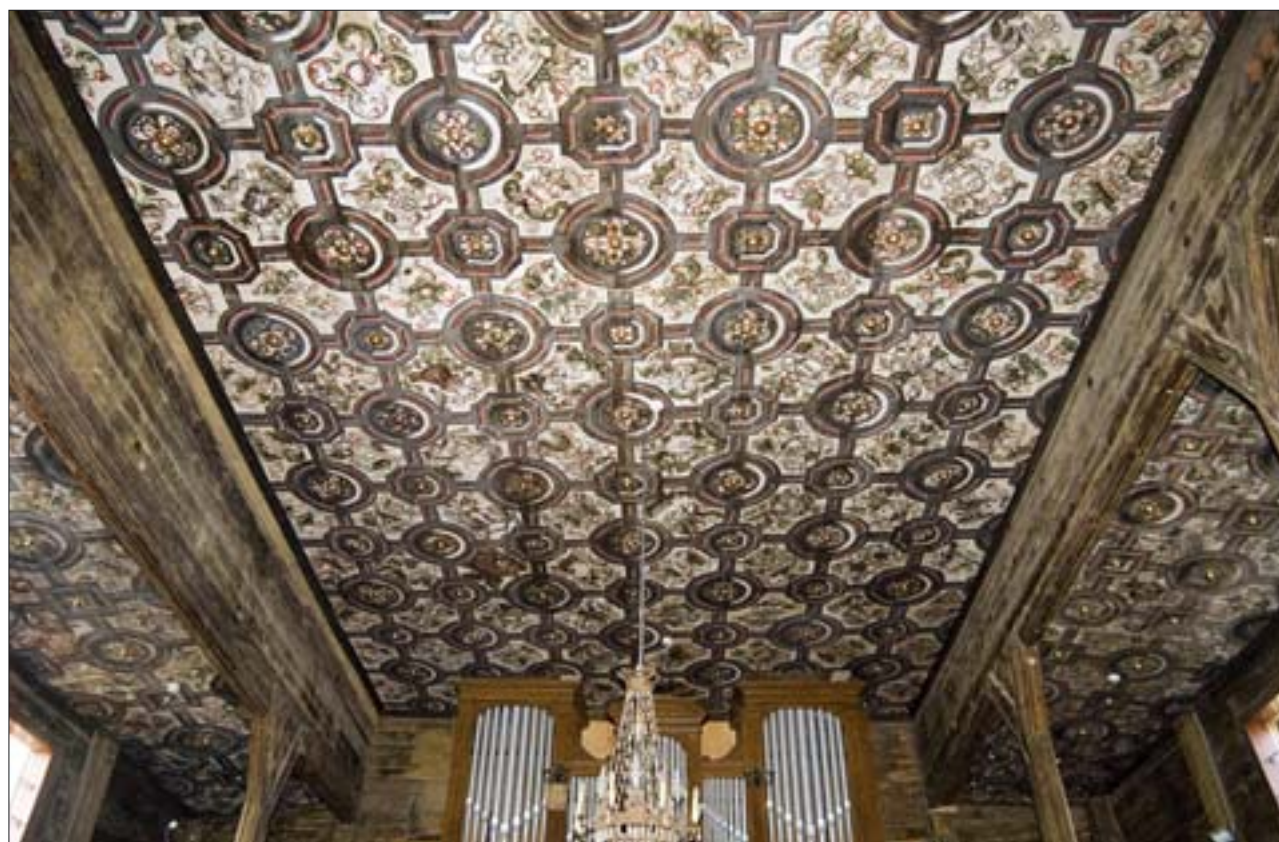
7. Strop nawy głównej, widok w kierunku chóru muzycznego. Stan po konserwacji. Fot. R. Stasiuk.
7. Ceiling of the main nave, view towards the choir. State after conservation. Photo: R. Stasiuk.

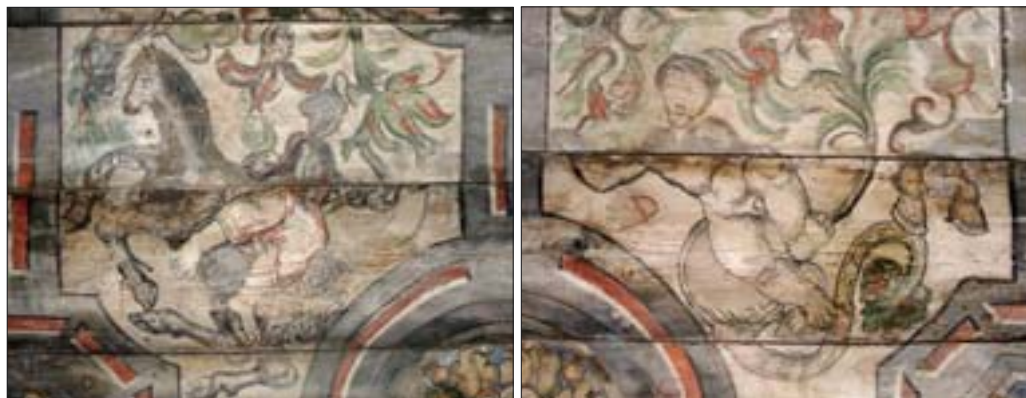
w nawie głównej kilka belek stropowych³. Usunięto wówczas także bardzo zniszczone elementy pułapu pokryte polichromią oraz segment z malowidłem przedstawiającym personifikację Grzechów Głównych. Ze środkowego rzędu wyjęto trzy deski, oznaczone przedtem numerami 5, 6 i 7. Zastąpiono je jedną, na której wykonano prymitywną rekonstrukcję malowidła (il. 8 i 9). Spowodowało to za-

8. Wyjątkowo nieudolne rekonstrukcje malowidła ze stropu nawy głównej z ok. 1900 r. Stan przed konserwacją. Fot. autorka.

8. Exceptionally inept reconstruction of the painting from the main nave ceiling, about 1900. State prior to conservation. Photo: author.

zapewne działający na tym terenie. Cechował ją naiwny prymitywizm oraz brak wycucia stylu, jednak od strony technologicznej została wykonana poprawnie i zachowała jasny koloryt oraz żywe barwy. Podczas konserwacji, zrealizowanej w latach 50. ub.w., część owych uzupełnień została zastąpiona rekonstrukcjami, wykonanymi zgodnie z zasadami obowiązującej ówczesnie sztuki konserwatorskiej. Na skutek wad zastosowanego spoiwa, którym był polioctan winylu, rekonstrukcje te po żółkły i pociemniały⁴.

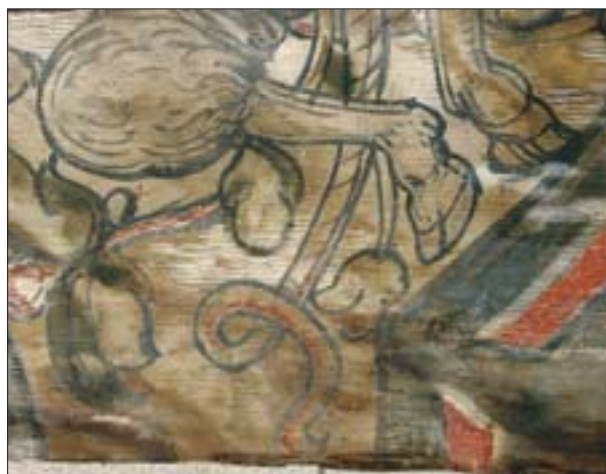
Wnikliwa analiza całości malowideł umożliwiła dokonanie cennych spostrzeżeń dotyczących pierwotnego układu stropu nawy głównej. Po przewiezieniu zdemontowanych desek do pracowni konserwatorskiej zauważono na każdej z nich, pokrytej pierwotną polichromią, numery wykonane sangwiną (il. 9), naniesione przez cieśli demontujących strop na początku XX w. Przed konserwacją, przy nieprawidłowym złożeniu pułapu, numery te zmniejszyły się w tym samym kierunku, co oznaczało, że zostały umieszczone już po odwróceniu segmentu środkowego, podczas przeprowadzanych wcześniej remontów kościoła².

9. Zachowany dolny fragment przedstawienia ze stropu nawy głównej. Stan przed konserwacją. Fot. autorka.
9. Preserved lower fragment of the depiction from the main nave ceiling. State prior to conservation. Photo: author.

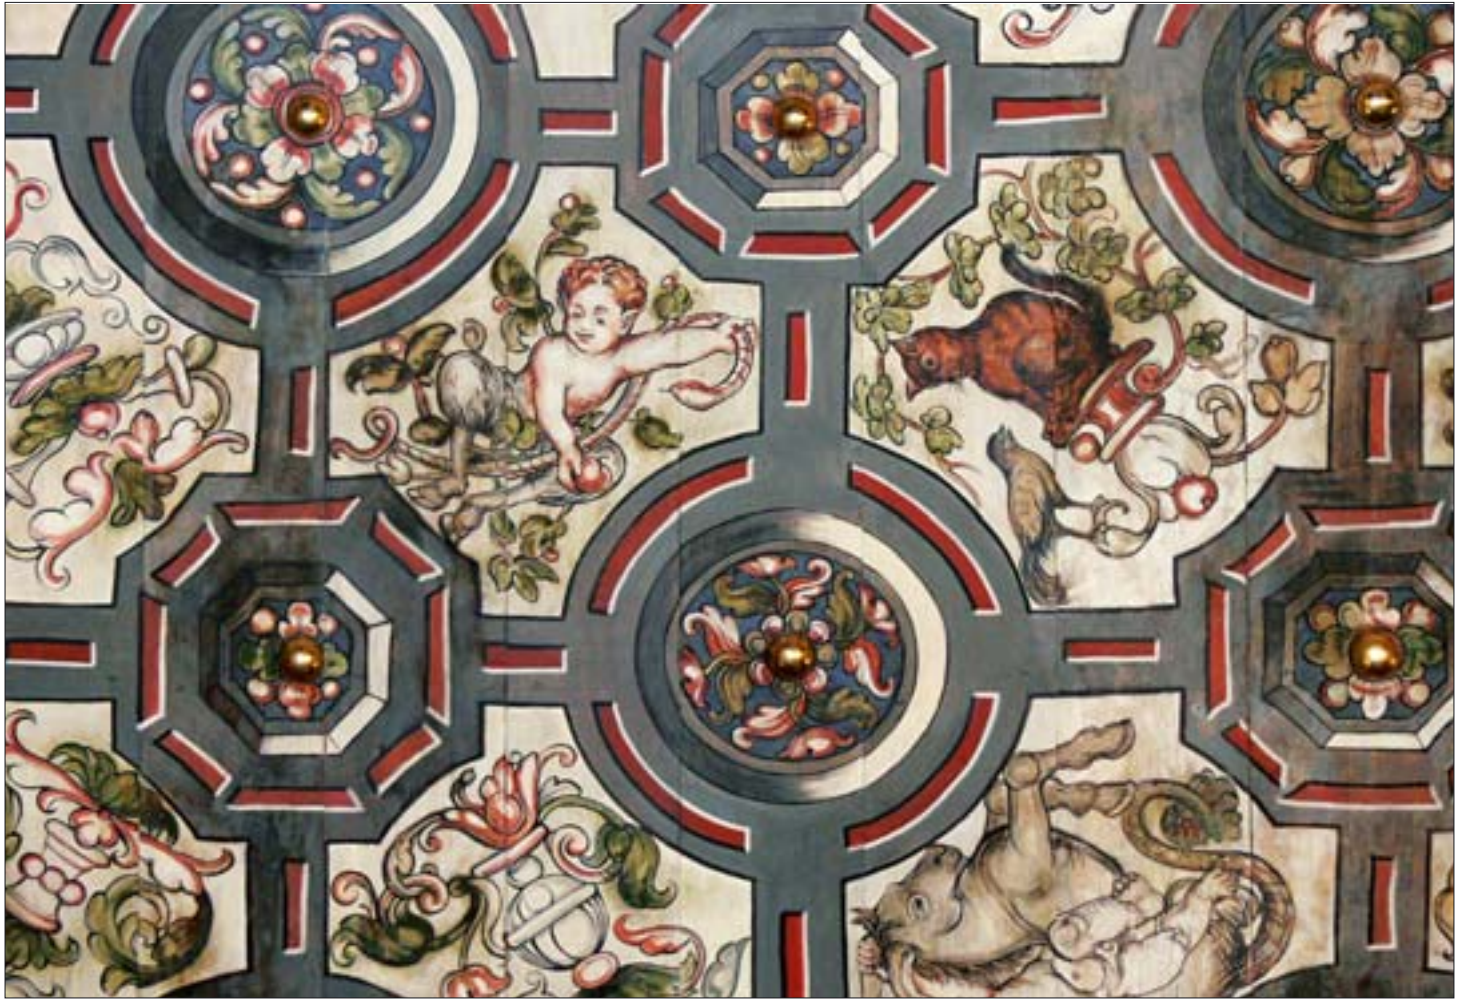
11. Rekonstrukcja brakujących fragmentów malowidła obejmująca trzy środkowe deski. Stan po konserwacji. Fot. autorka.
11. Reconstruction of the missing fragments (three central boards) of the painting. State after conservation. Photo: author.

Rekonstrukcja tak dużych fragmentów malowidła jest zagadnieniem z dziedziny etyki konserwatorskiej. Na podjęte decyzje zasadniczy wpływ miały sakralny charakter budowli oraz fakt, że przed konserwacją całość polichromii scalona była rekonstrukcjami. Ponadto pozostawienie gładkich lub pokrytych białą zaprawą desek stałoby się elementem obcym i dominującym w dekoracji malarskiej, co niewątpliwie zakłóciłoby jej odbiór estetyczny.
