## ODKRYCIE GOTYCKIEGO KOŚCIOŁA O UNIKATOWEJ, MUROWANO-SZKIELETOWEJ KONSTRUKCJI W KANIGOWIE<sup>1</sup>

### Zapomniany zabytek

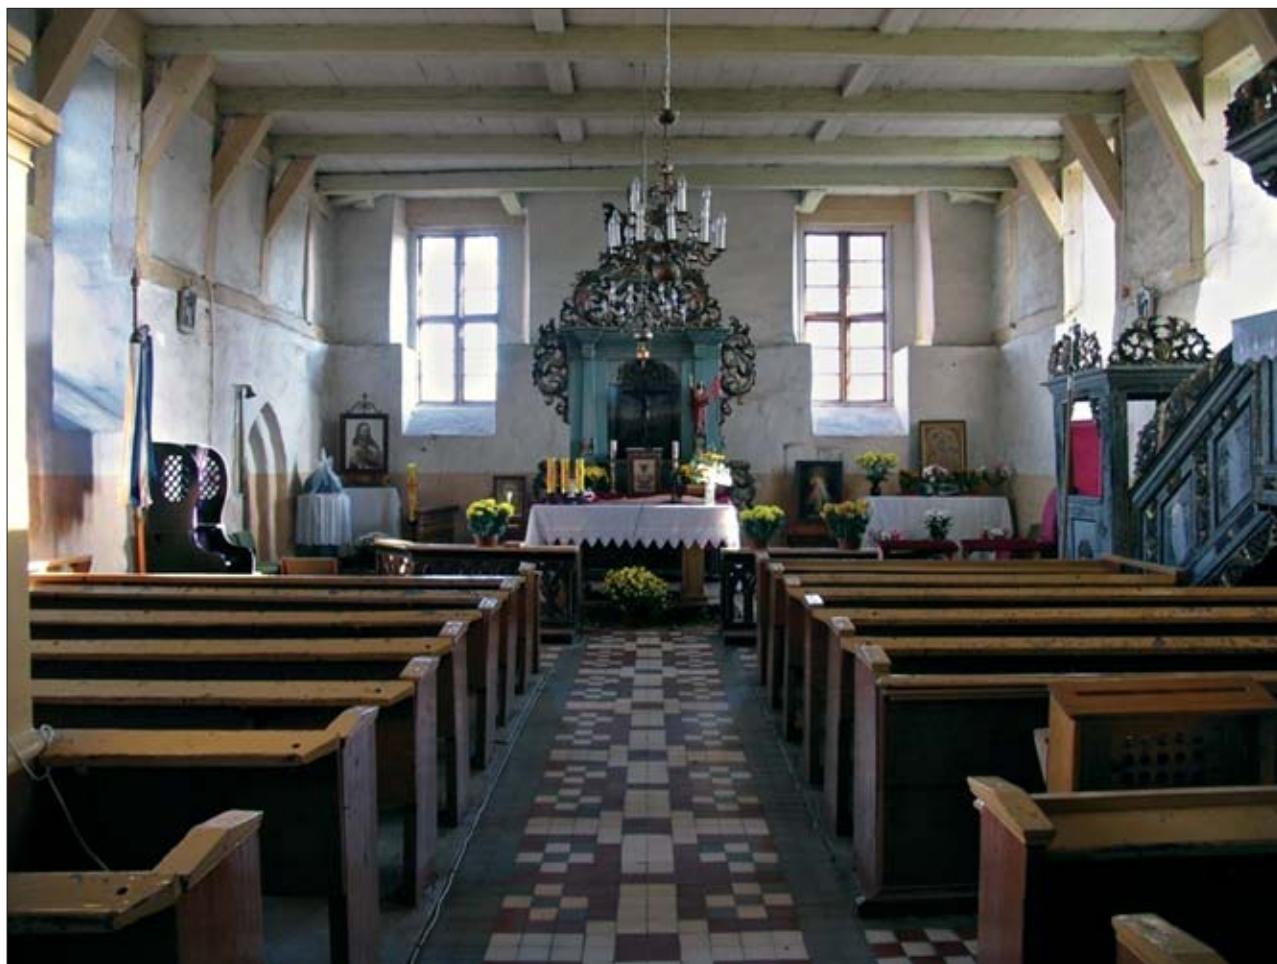
4. Wnętrze kościoła – widok na część prezbiterialną. W górnych partiach ścian podłużnych widoczna gotycka wewnętrzna konstrukcja szkieletowa, która w obrębie wschodniej ściany nawy została usunięta w trakcie barokowej przebudowy.

4. Interior of the church – view of the presbytery. The upper parts of the walls feature the Gothic inner skeleton construction, which in the eastern nave wall was removed during the Baroque redesigning.

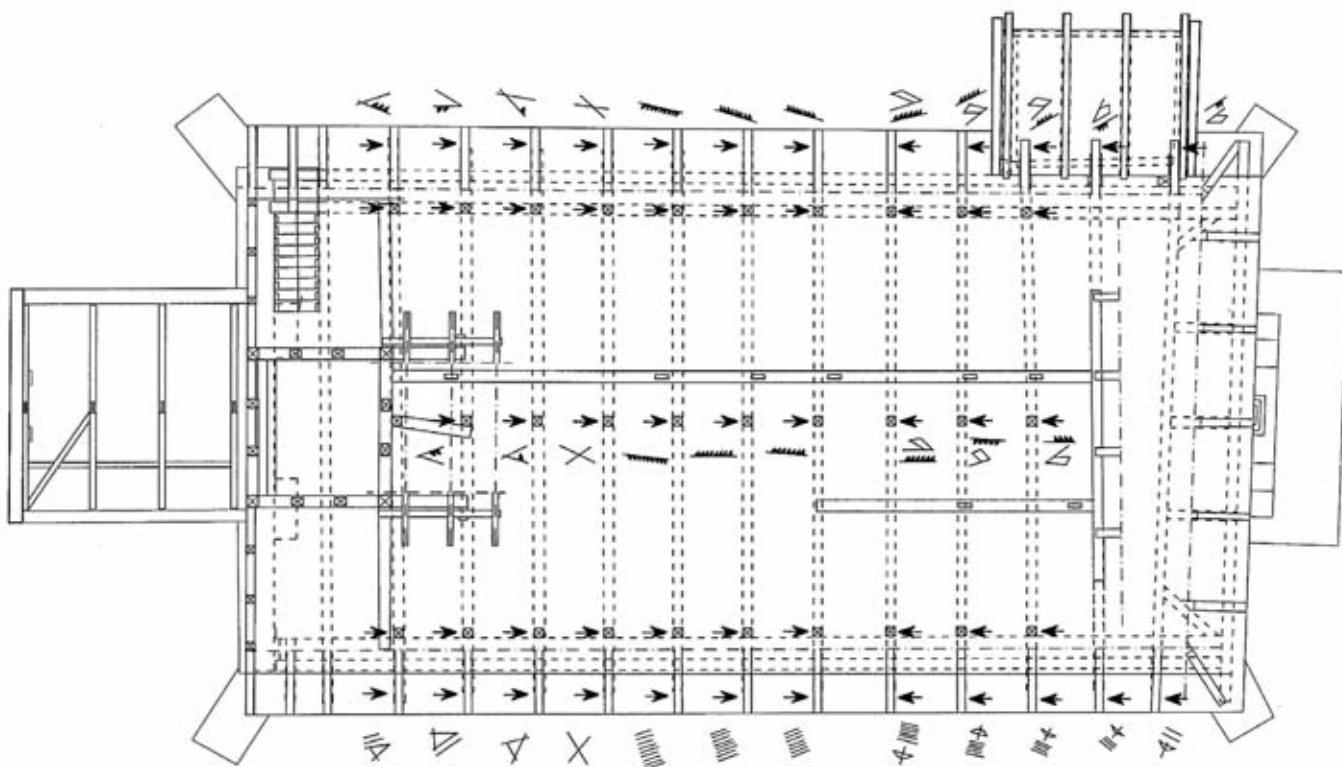
10. Rzut poddasza – ciesielskie znaki montażowe gotyckiej więźby dachowej. Rys. oprac. na podkładzie wykonanym przez arch. A. Wojciechowską-Grygo, 2008 r.

10. Ground plan of the attic – joiners' assembly signs on the Gothic roof truss. Drawing based on a plan by architect A. Wojciechowska-Grygo, 2008.
