Maciej Filip  
*konservator dzieł sztuki*

## TRANSFER MALOWIDEŁ I SZTUKATERII JAKO SPOSÓB RATOWANIA DEKORACJI ŚCIENNYCH NA PRZYKŁADZIE PRAC KONSERWATORSKICH W PAŁACU MUHAMMADA ALEGO W KAIRZE

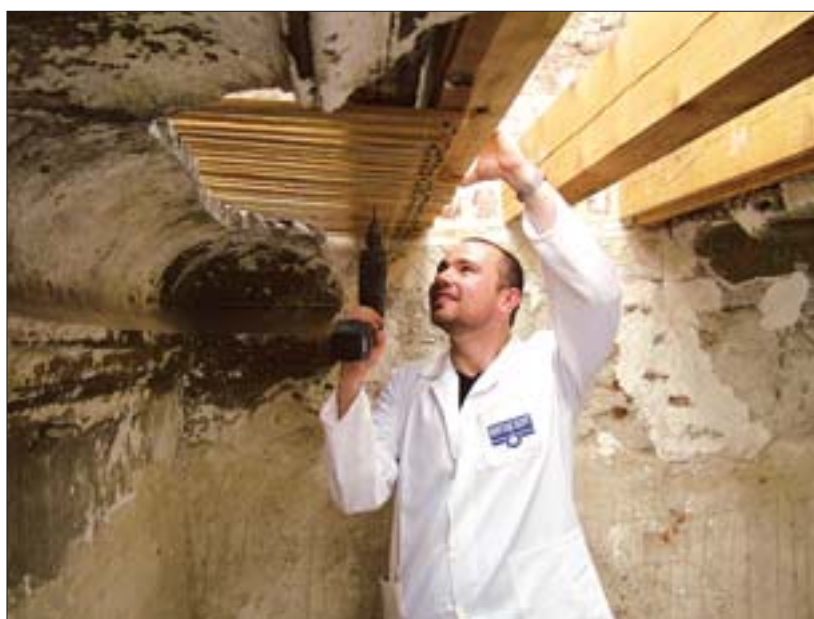
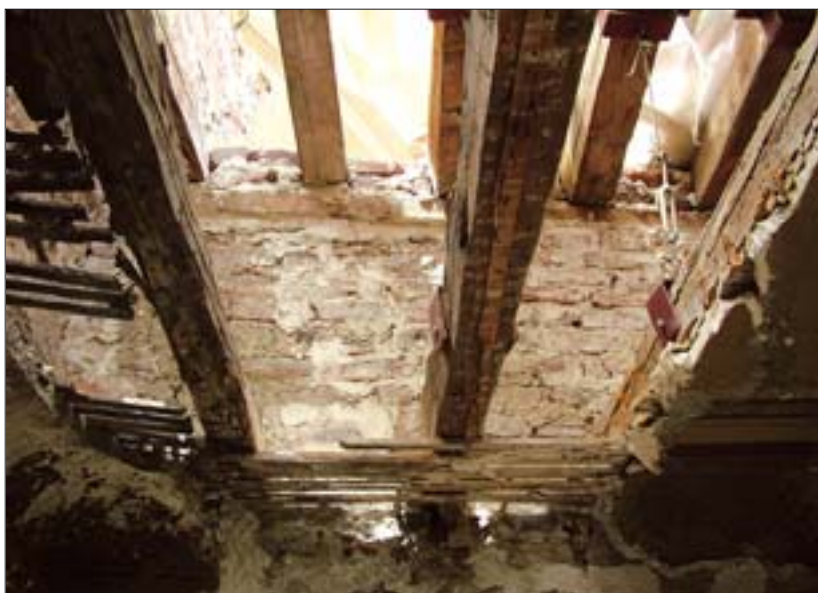
4. Po odczyszczeniu z brudu, dezynfekcji, dezynsekcji i impregnacji drewna oraz przeniesieniu cenniejszych, zagrożonych fragmentów dekoracji na sufity, część najbardziej zniszczonych belek konstrukcyjnych drewnianego stropu i listewek wymieniono na nowe. Do tak przygotowanego podłoża przykręcono transferowane fragmenty dekoracji osadzone na nowych podłożach. Pozostałe ubytki zrekonstruowano, naśladując oryginalną technikę wykonania.

4. After the removal of impurities, disinfection, disinsectization, and the impregnation of the wood as well as the transference of the most valuable threatened fragments of the ceiling decoration, part of the most damaged construction beams, the wooden ceiling, and the laths were replaced. Transferred fragments of the decoration, placed on new bases, were attached to a thus prepared foundation. The remaining gaps were supplemented by imitating the original technique of execution.

5. Sposób wzmocnienia i stabilizacji konstrukcji drewnianego stropu. Belki stropowe z górnego rzędu w większości wymieniono na nowe. Belki z dolnego rzędu wymieniono tylko w miejscach, gdzie nie było już pierwotnej dekoracji lub wykonano transfery zagrożonych fragmentów dekoracji. Konstrukcyjnie słabszą dolną część stropu podwieszono do górnej za pomocą stalowych lin i śrub napinających.

5. Manner of reinforcing and stabilising the construction of the wooden ceiling. The major part of the upper row of ceiling beams was replaced by new ones. Lower row beams were changed only in those places where the original decoration was missing or threatened fragments of the decoration had been transferred. The lower part of the ceiling, with a weaker construction, was suspended with the assistance of steel cables and tightening screws.

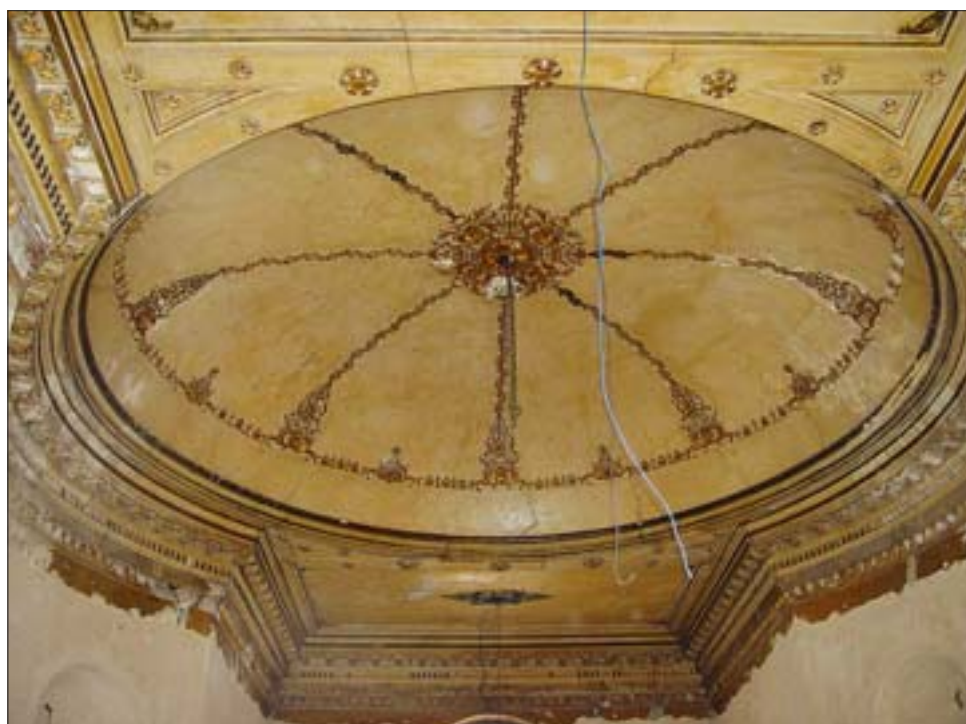
6. Hol główny przed konserwacją. W wyniku wieloletniego przeciekania dachu 30 proc. dekoracji sztukatorskiej, malarskiej i pozłotniczej uległo całkowitemu zniszczeniu. Degradacja gipsowo-wapiennych tynków oraz drewnianej konstrukcji stropów spowodowała rozległe odspojenia wypraw tynkarskich oraz sztukaterii.

6. Main hall prior to conservation. The years-long leaking of the roof meant that 30% of the stucco, painted, and gilt decoration was totally damaged. The degradation of the plaster-lime plaster and the wooden construction of the ceilings caused an extensive loosening of the plaster and stucco.

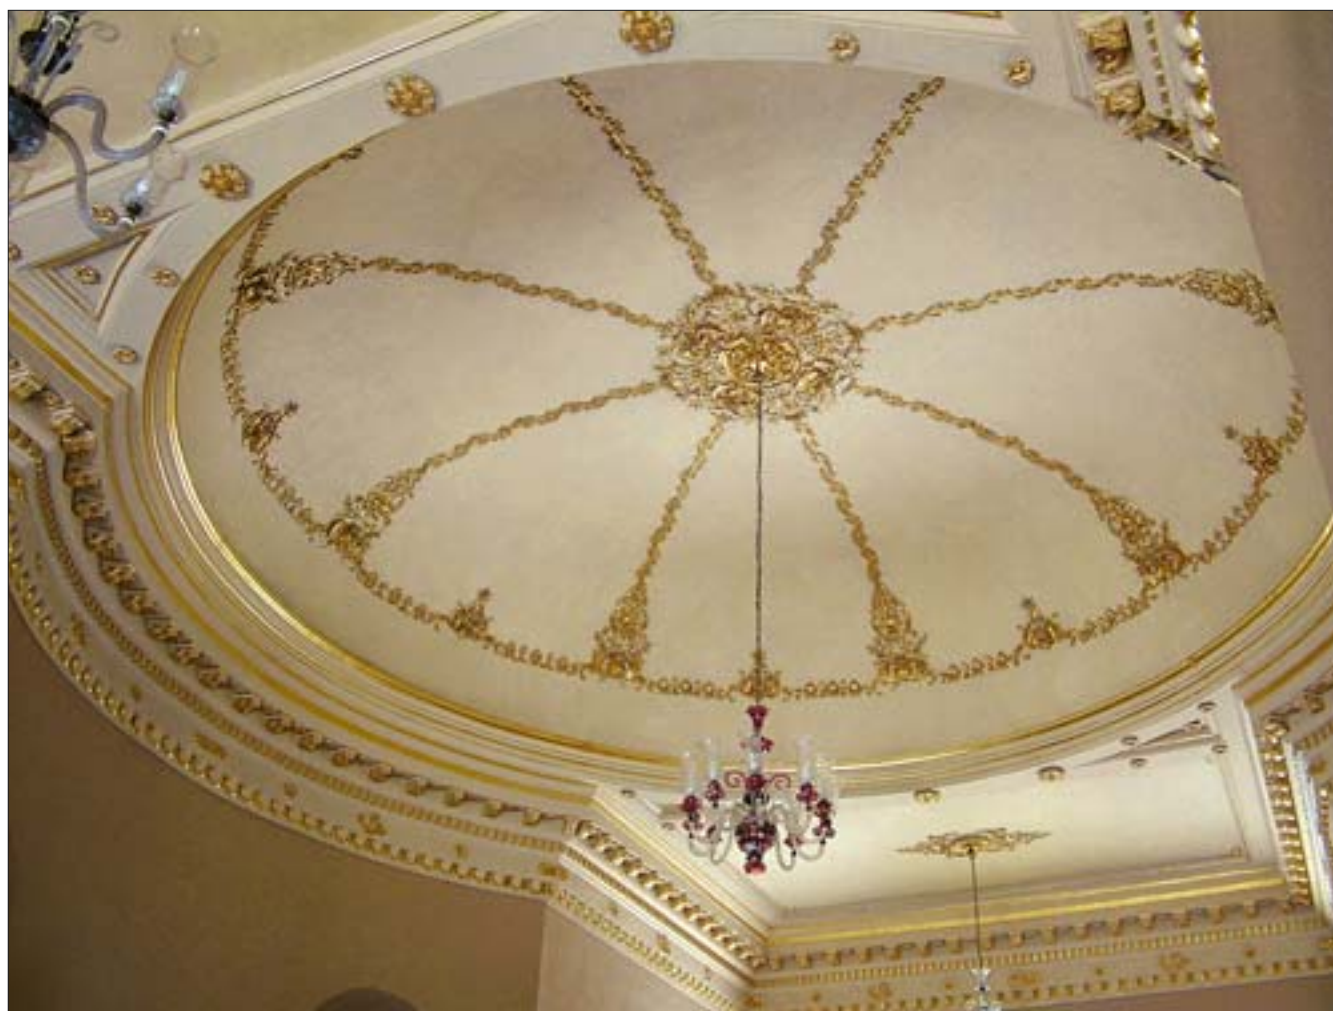
7. Hol główny po konserwacji. Pierwotnym życzeniem egipskiego Ministerstwa Kultury było odsłonięcie, konserwacja i ekspozycja oryginalnych złoczeń i polichromii. Z założenia wykluczono możliwość przezłoczenia sztukaterii i pomalowania gładkich płaszczyzn. Po zakończeniu prac zmieniono założenia i część konserwowanych złoczeń przezłoczono, a część gładkich dekoracji malarskich przemalowano.

7. Main hall after conservation. Originally, the Egyptian Ministry of Culture wanted to uncover, conserve, and display the gilt and polychrome. The possibility of gilding the stucco and painting the smooth areas was excluded a priori. The completion of the work led to changes of the initial premises – part of the conserved gilt work was regilded, and some of the smooth painted decorations were repainted.

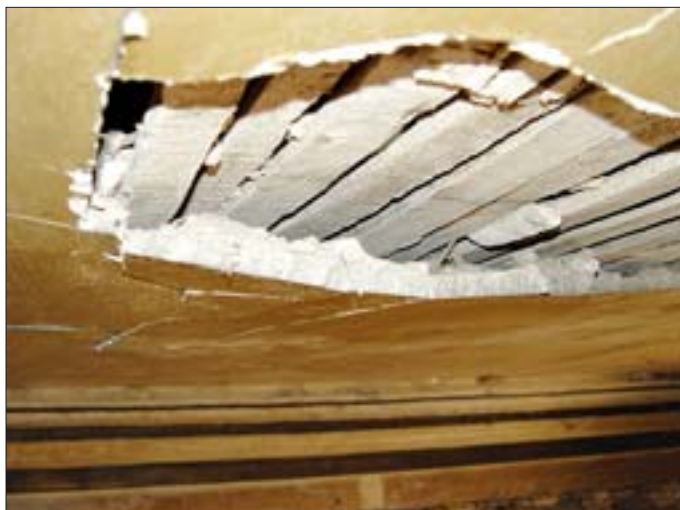
8. Fragment sufitu w holu głównym. Widoczny ubytek oraz odspojenie tynku w formie „kieszoni”. Na takich niepolichromowanych fragmentach testowano metody, wykorzystane później do podklejania cenniejszych fragmentów dekoracji malarskiej i sztukatorskiej. 8. Fragment of the ceiling in the main hall. Visible gap and loosening of the plaster in the form of a “pocket”. Such non-polychrome fragments were used for testing methods applied later for gluing the more valuable fragments of the painted and stucco decoration.

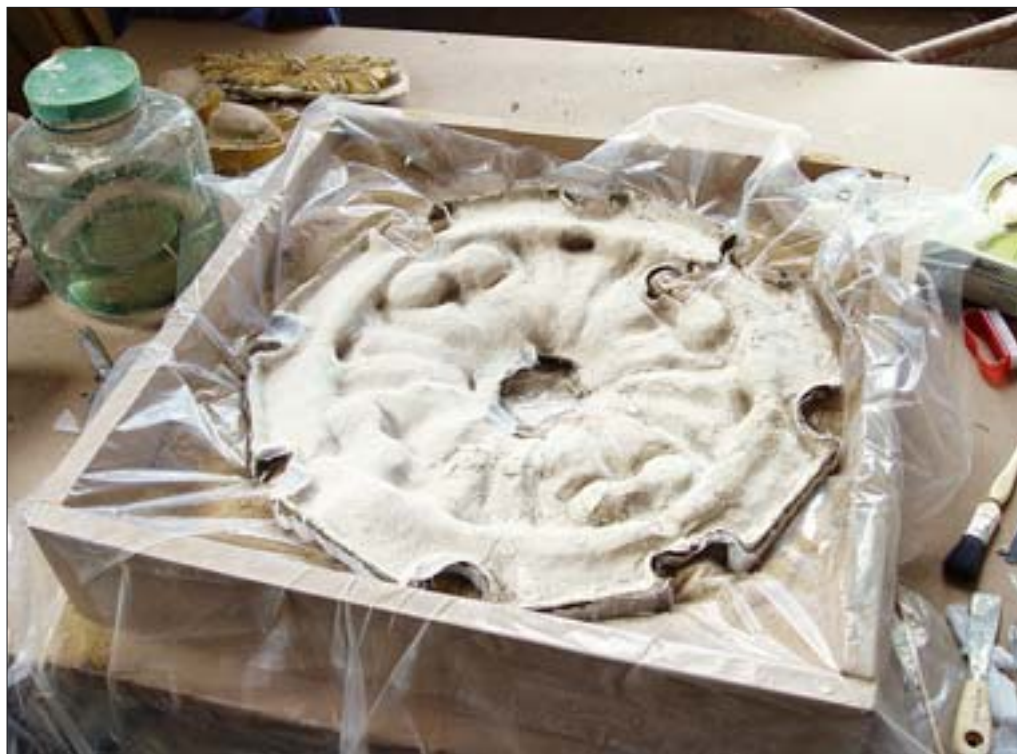
10. W celu podklejenia szczytu kopuły w holu głównym konieczne było zdjęcie rozety. Gipsowa forma rozety była połamana na cztery kawałki. Jej przeniesienie umożliwiło sklejenie skorupy i wzmocnienie podłoża od odwrocia. W celu zabezpieczenia przestrzennej formy sztukaterii zabiegi konserwatorskie wykonywano na tradycyjnym „łożu piaskowym”.

10. It was necessary to remove the rosetta in order to glue the dome gable in the main hall. The plaster form of the rosetta was broken into four parts. Its transference made it possible to glue the shell together and to reinforce the foundation. In order to secure the spatial form of the stucco, conservation was carried out on a traditional “sand bed”.

- **transfer rozety z kopuły głównej.** Zdjęcie rozety umożliwiło jej konserwację, a także dostęp do centralnej partii tynku w kopule, która wymagała podklejenia za pomocą iniekcji. Zabieg przeniesienia utrudniały złocenia rozety oraz to, że bogata forma przestrzenna zachowała się w 4 fragmentach. Do jej zabezpieczenia podczas opracowywania odwrocza wykorzystano licowanie z gazy bawełnianej i spoiwa akrylowego oraz podłoże w postaci łoża piaskowego. Odwroczie wzmocniono gazą bawełnianą wklejoną za pomocą modyfikowanej zaprawy oraz laminatem wykonanym na bazie maty szklanej zatopionej w żywicy poliestrowej. Użyta technologia nie byłaby niczym szczególnym, gdyby zastosowano ją w przenoszeniu malowideł, w tym jednak przypadku transferowano sztukaterie. Stanowi to jeden z niewielu przykładów przenoszenia dekoracji sztukatorskich;

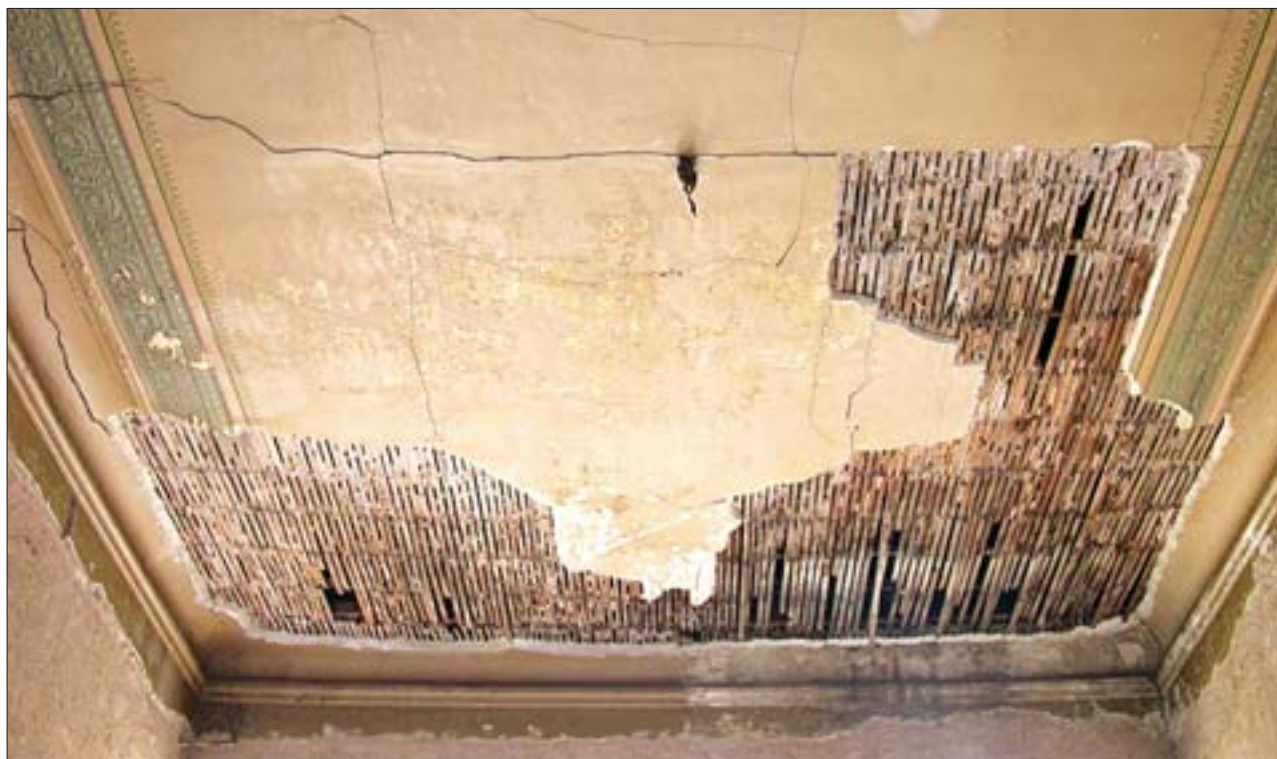
11. Jedno z pomieszczeń po zdjęciu odpadających fragmentów dekoracji sufitu i po usunięciu „konstrukcji zabezpieczającej”. Od drewnianej konstrukcji stropu odpadło ok. 25 proc. tynków. Część z nich udało się zabezpieczyć, część uległa zniszczeniu. Spośród 32 uratowanych fragmentów dwa miały znaczną powierzchnię (ok. 1 m<sup>2</sup>). Jeden z ich oprócz polichromii miał również dekorację sztukatorską.

11. One of the interiors after the removal of falling fragments of the ceiling decoration and the “security construction”. About 25% of all plaster fell off the wooden ceiling construction. Some was protected and the rest became damaged. Among the 32 salvaged fragments, two were about 1 sq. m. large. Furthermore, one fragment possessed stucco decorations accompanying the polychrome.

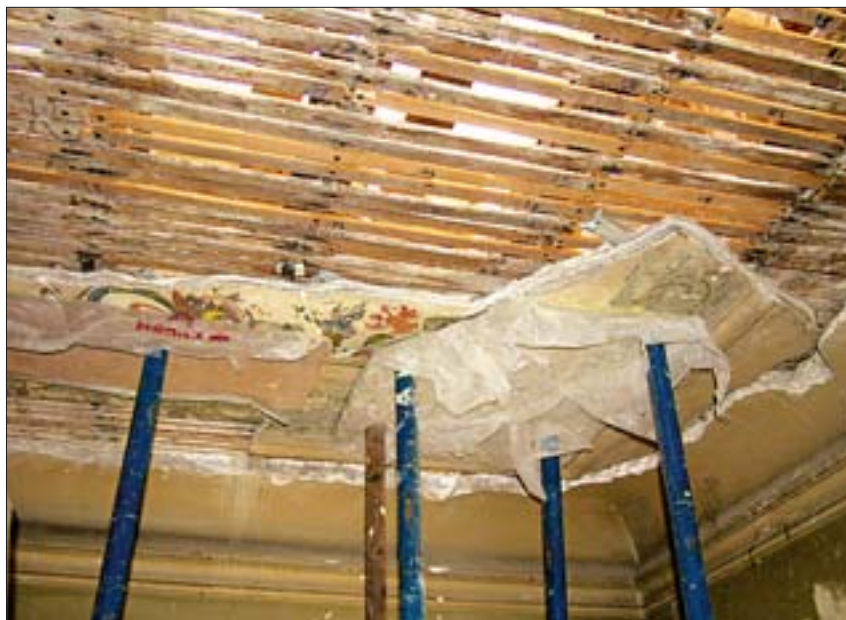
12. Południowo-zachodni narożnik pomieszczenia nr 5 podczas przykręcania dwóch transferów do stropu. Oba fragmenty dekoracji malarskiej i sztukatorskiej zostały zdjęte z sufitu bez warstwy zabezpieczającej (licowania) i bez konstrukcji zabezpieczającej nierówną powierzchnię (negatywu powierzchni).

12. South-western cornerstone of interior no. 5 during the attachment of two transfers to the ceiling. Both fragments of the painted and stucco decoration were removed from the ceiling without a protective layer (facing) or a construction protecting the uneven surface (surface negative).

Do tak przygotowanego podłoża przykręcono śrubami transfery. Przed tym zabiegiem dokonano korekty zewnętrznych krawędzi płyt w celu dopasowania obu fragmentów do siebie oraz do tynków pozostałych na suficie. Ubytki tynku oraz profile sztukaterii zrekonstruowano zaprawą naśladowującą pierwotną technologię oraz strukturę powierzchni. Następnie wykonano scalenie kolorystyczne oryginalnych partii oraz rekonstrukcję większych ubytków polichromii na całym suficie. Przy rekonstrukcji warstwy malarskiej zwrócono szczególną uwagę na powtórzenie charakterystycznej formy oryginalnych polichromii, które miały na całej powierzchni wyrażną siatkę spękań.

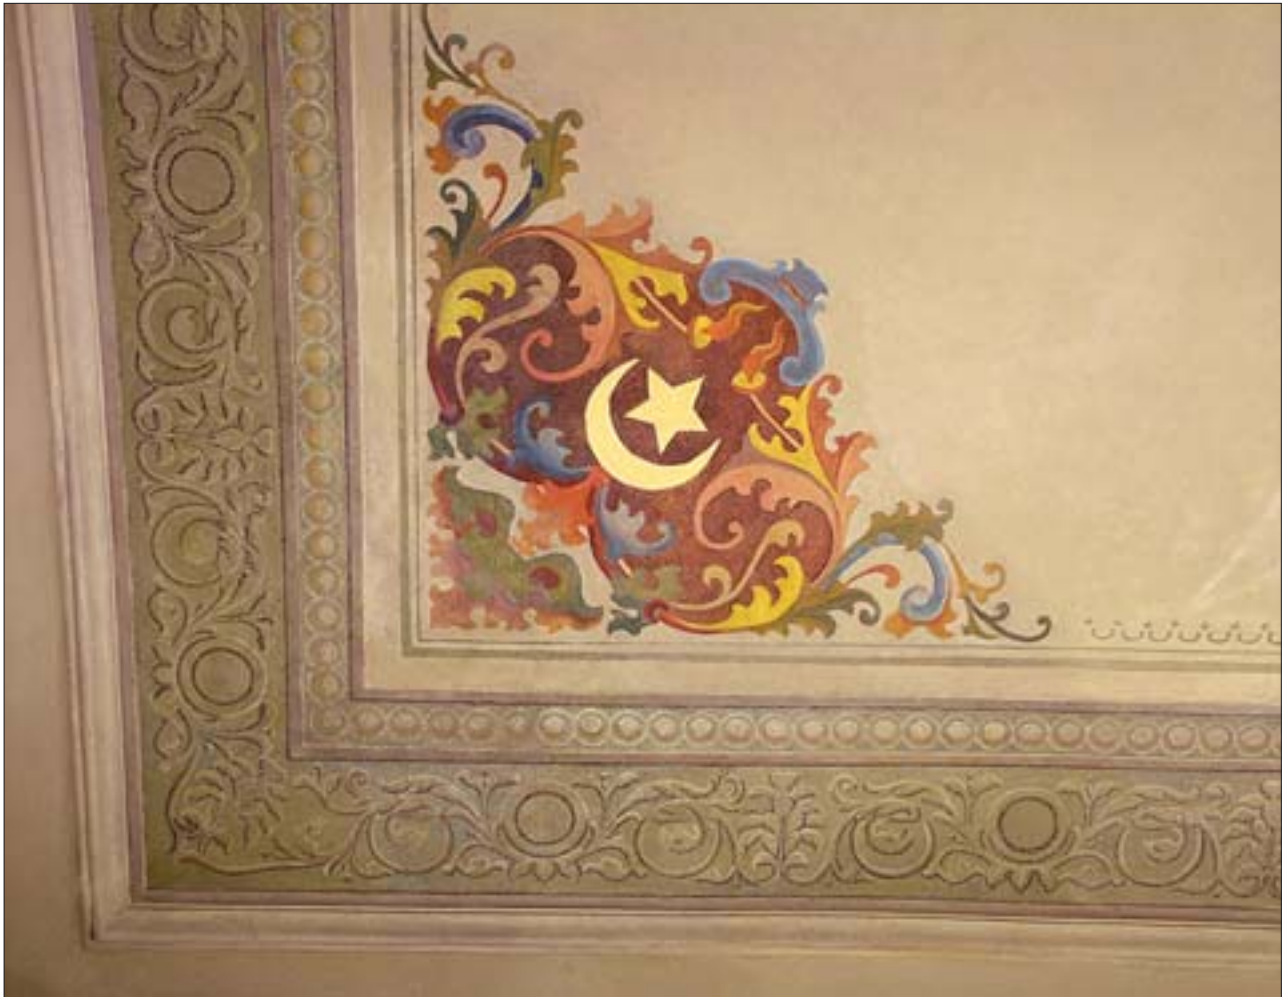
13. Płd-zach. narożnik pomieszczenia nr 5 po zamontowaniu zdjętych fragmentów dekoracji oraz rekonstrukcji ubytków tynku i warstwy malarskiej. Oprócz problemów technicznych z wykonaniem nietypowych transferów dużym wyzwaniem było również odtworzenie dekoracji malarskiej, której pierwotna struktura miała gęstą siatkę spękań tworzących łuskowatą strukturę powierzchni.

13. South-western cornerstone in interior no. 5 after the instalment of the previously removed fragments of the decoration and a reconstruction of the missing plaster and painted layer. Alongside technical problems involving the completion of untypical transfers, the recreation of the painted decoration whose original structure possessed a dense network of cracks, creating a scaly surface structure, proved to be a great challenge.

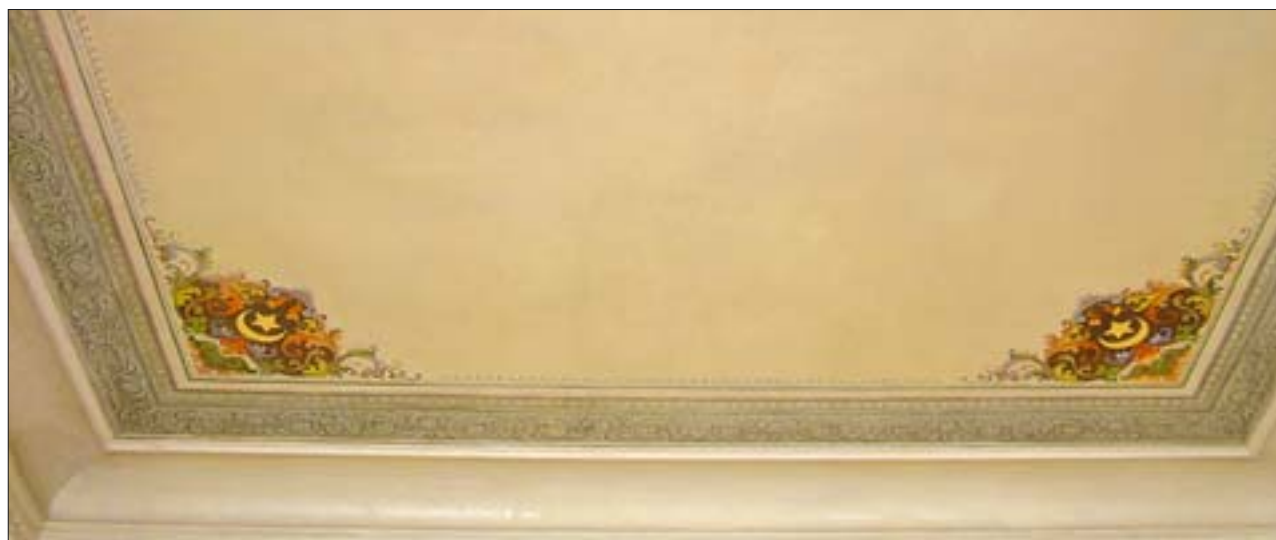
14. Pomieszczenie nr 5 po zamontowaniu wszystkich uratowanych fragmentów dekoracji malarskiej i sztukatorskiej. Rekonstrukcja ubytków tynku i polichromii pozwoliła na odtworzenie pierwotnego wyglądu pomieszczenia.

14. Interior no. 5 after the installation of all the salvaged fragments of the painted and stucco decoration. A reconstruction of the gaps in the plaster and polychrome made it possible to recreate the original appearance of the interior.

W pomieszczeniu nr 5 – oprócz przedstawionych powyżej dwóch fragmentów dekoracji – znaleziono 9 innych ze sztukaterią. Elementy te opracowano w podobny sposób, jak opisane wcześniej transfery, i przytwierdzono je w pierwotnym miejscu. Ostatecznie w wyniku przeprowadzonych zabiegów uratowano wszystkie zachowane fragmenty dekoracji. Rekonstrukcja tynków, sztukaterii oraz warstwy malarskiej pozwoliły na odtworzenie pierwotnego wyglądu sufitu w pomieszczeniu<sup>11</sup>. Analogiczne zabiegi wykonano w pozostałych pomieszczeniach, w których uratowano, zabezpieczono i przytwierdzono w pierwotnym miejscu 32 fragmenty dekoracji sufitowych. W każdym pomieszczeniu zostało zrekonstruowanych średnio 15 proc. dekoracji.
