## Maciej Warchol

# Przekształcenia dawnej cerkwi greckokatolickiej w Hannie w świetle badań architektonicznych i dendrochronologicznych

## Transformation of the Former Greek Catholic Church in Hanna: Architectural and Dendrochronological Studies

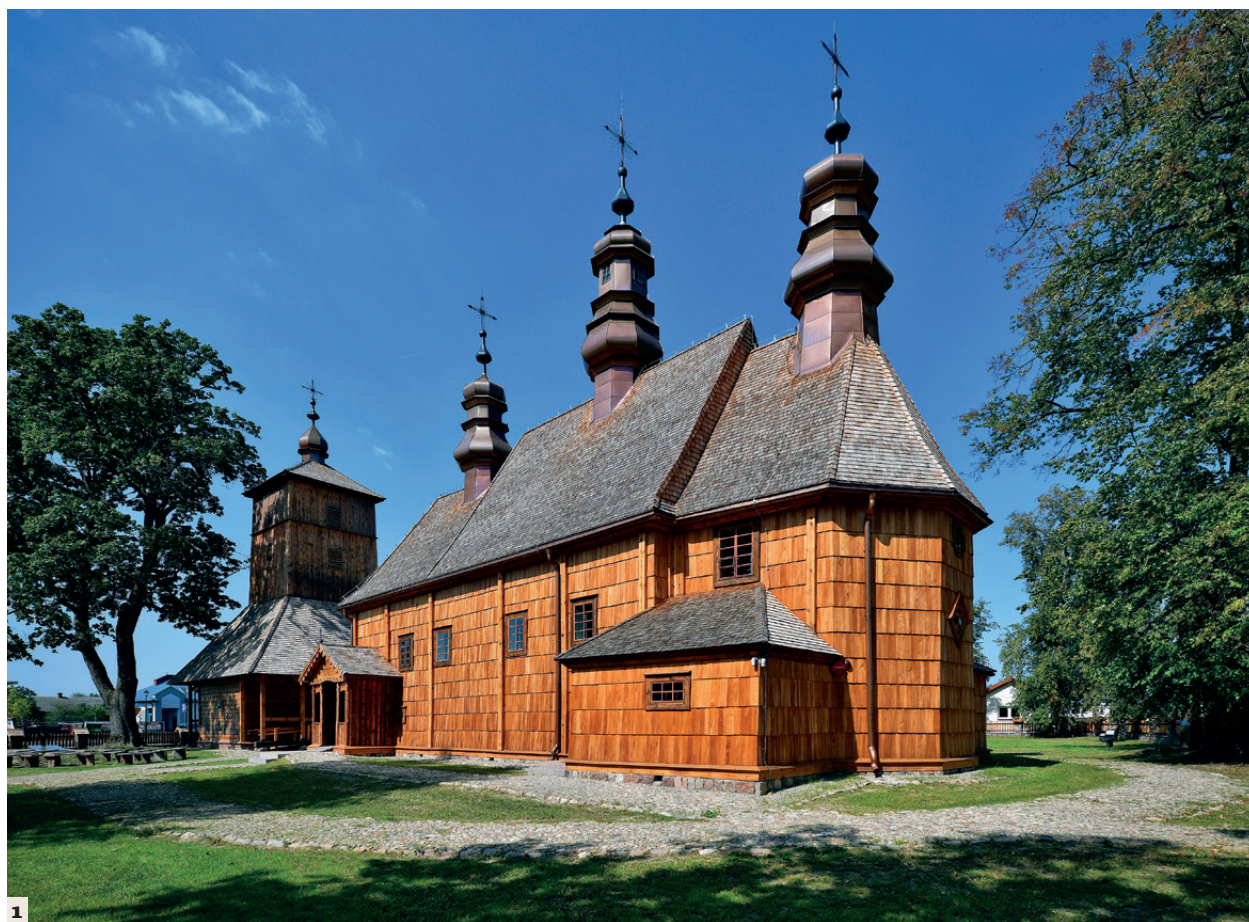
**1.** Widok ogólny dawnej cerkwi po przeprowadzonych w latach 2018-2019 pracach remontowych. Fot. ze zbiorów Centrum Religijno-Zabytkowego w Hannie. Fot. H. Kowalik

**1.** Overview of the former Greek Catholic church after renovation in the years 2018-2019 Photo from the collection of Religious and Historic Center in Hanna. Photo by H. Kowalik

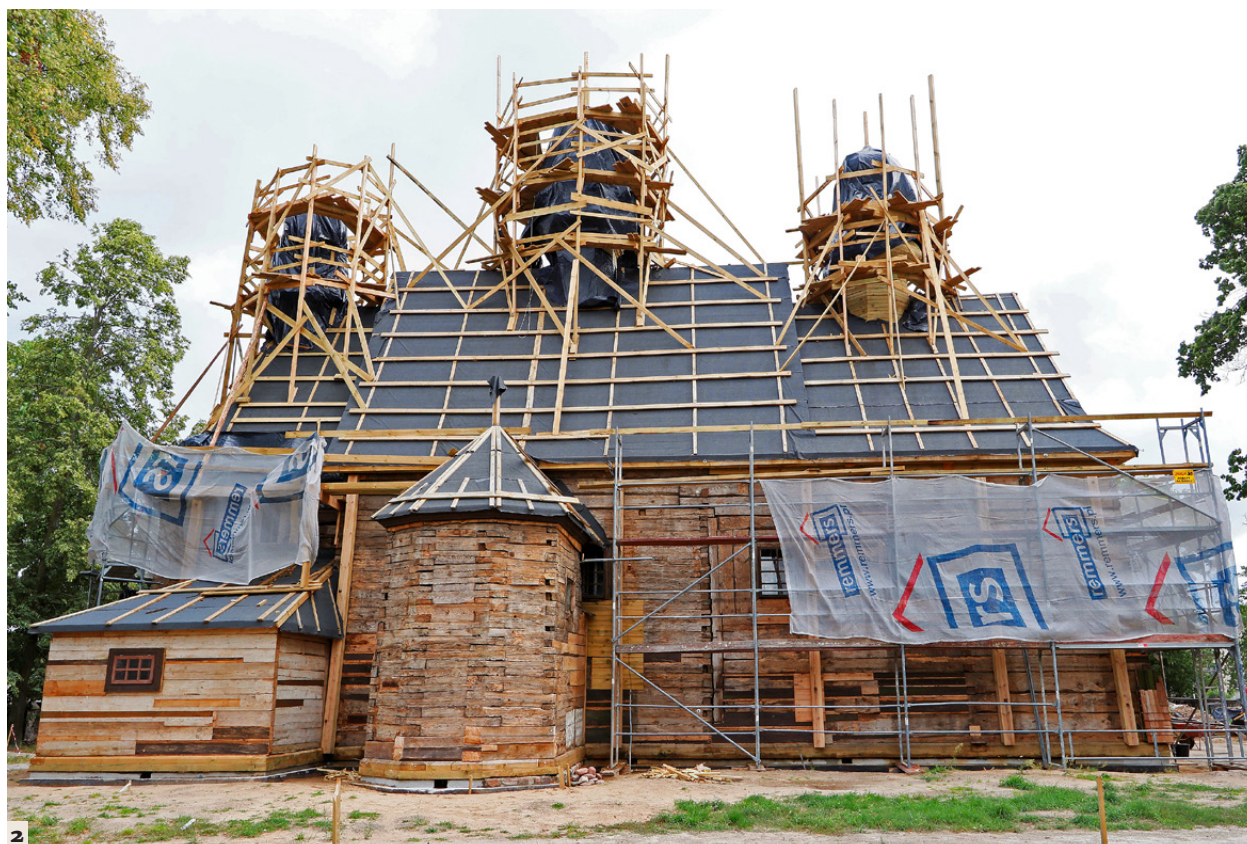
**2.** Widok obiektu w trakcie prowadzonych prac badawczych i remontowych w 2018 r. Ilustracje, jeśli nie zaznaczono inaczej, wykonał autor artykułu

**2.** View of the temple during research and renovation in 2018. Photos and figures, if not indicated otherwise, were taken and prepared by the author

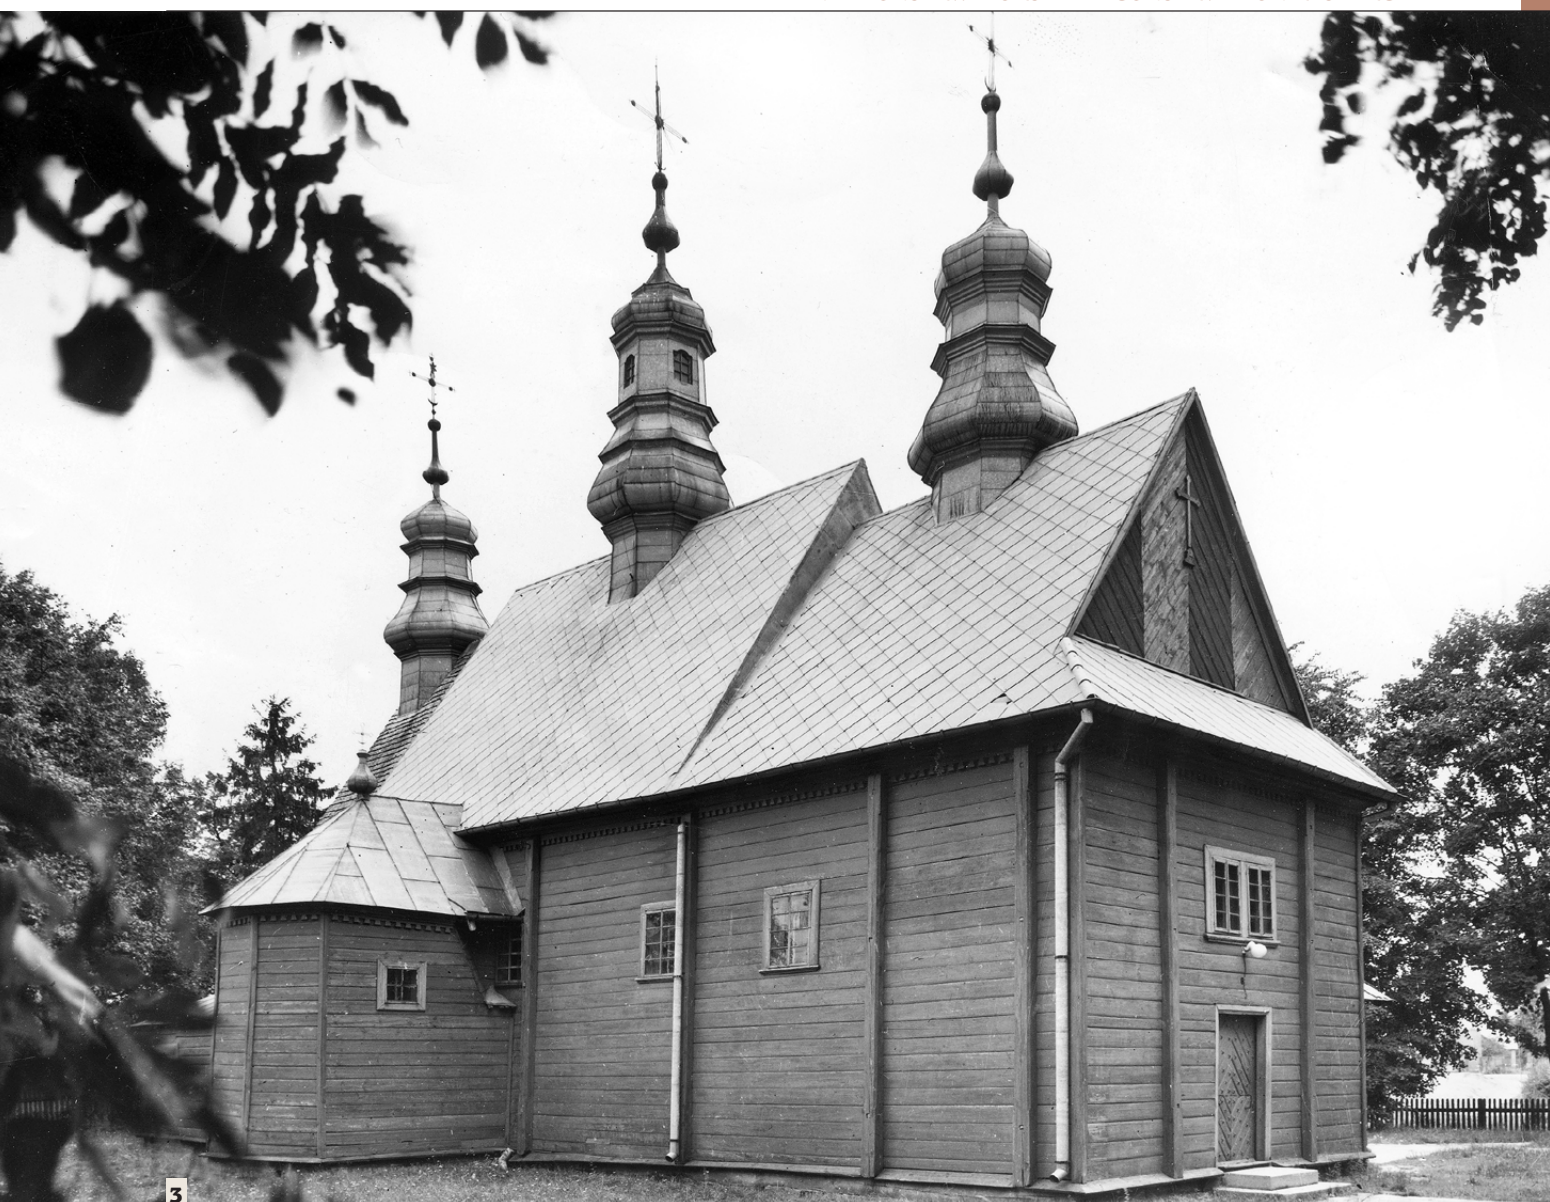
3

**3.** Dawna cerkiew od strony północno-zachodniej w latach 60. XX w. Fot. z dokumentacji ewidencyjnej zabytku, tzw. „zielonej karty”

**3.** Former Greek Catholic church – the north-west view in the 1960s. Photo from the records of the historical monument (green card)

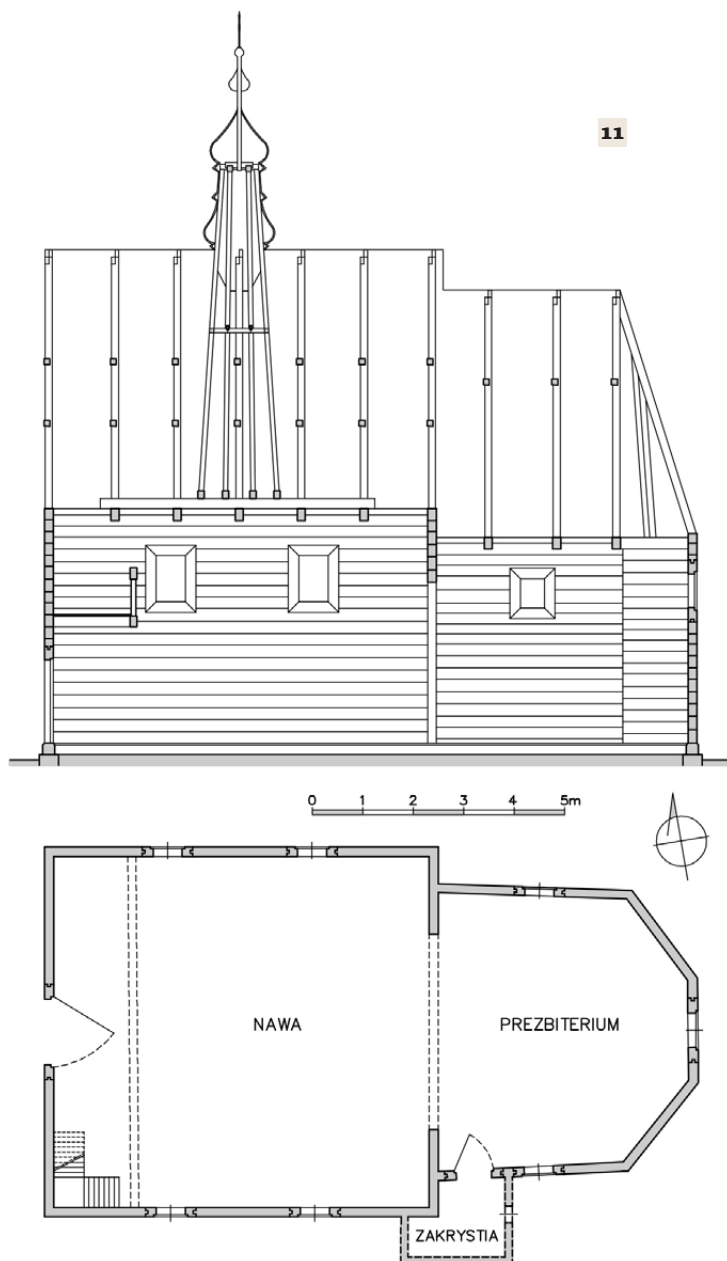
Początkowo wysokość zrębu ścian sanktuarium była niższa od ścian nawy. Obie części nakrywał strop belkowy oraz osobne dachy o kształcie najprawdopodobniej dwuspadowym z trójspadowym zamknięciem sanktuarium. Różna wysokość zrębu ścian obu członów cerkwi powodowała, że dachy, przy zachowaniu tego samego kąta nachylenia połaci, znacznie różniły się wysokością kalenic. Dachy wieńczyć mogły wieżyczki lub tylko jedna wieżyczka nad nawą, z baniastym hełmem pokrytym gontem (il. 11).

**11.** Hipotetyczna rekonstrukcja rzutu i bryły cerkwi z 1. fazy budowy w latach 1739-1740

**11.** Hypothetical reconstruction of the temple plan and shape from the 1st construction phase in the years 1739-1740

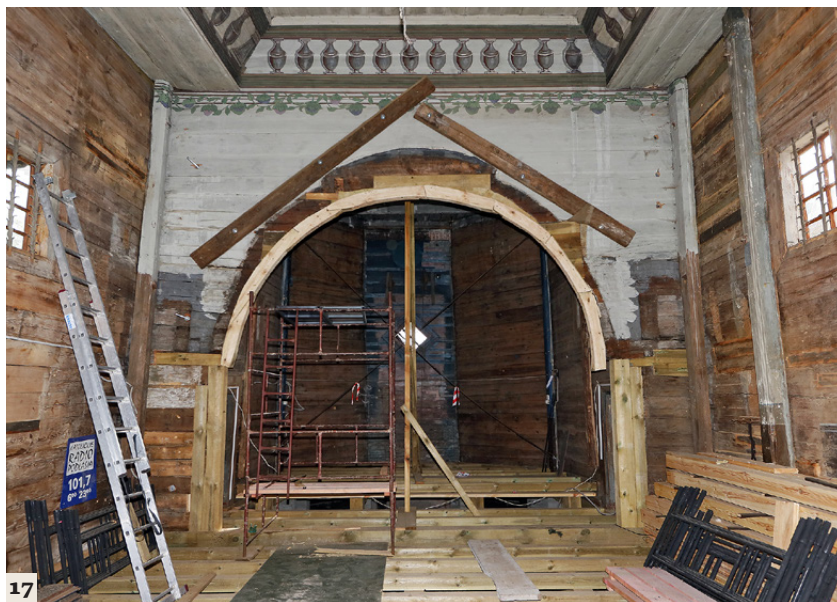
17

Over the 19th century, the appearance of the temple did not change significantly. The building was regularly renovated, mainly its roofing and walls.<sup>28</sup> In the second half of the 1840s, an iconostasis was installed in the temple, not without resistance from local parish priests, pursuant to an order of the occupying Russian authorities. It was funded by the Governmental Committee for the Interior and the Religious Affairs.<sup>29</sup> The installation of the iconostasis might have forced some alterations in the structure of the wall separating the aisle and the sanctuary as well as causing the replacement of some of the beams in the lower parts of the walls (Fig. 17). During the

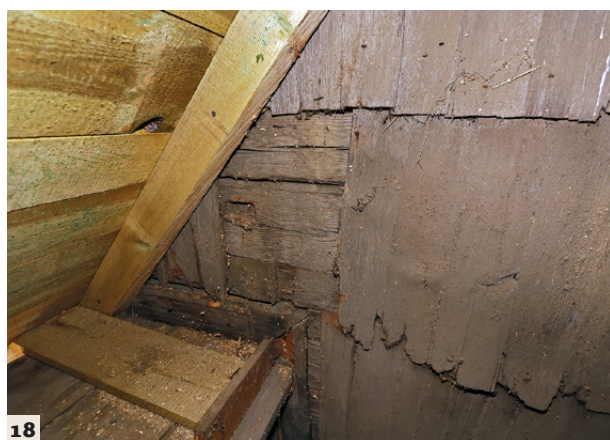
poziomy, gdyż pozostałości gontu zachowały się do dzisiaj na ścianie nawy w obrębie poddasza obecnego dachu kaplicy (il. 18).

necessary renovations, the wall was probably held up with clamps to strengthen the already weakened structure. Problems with ensuring water-tightness of the valley between the dome drum above the chapel and the northern wall of the aisle probably necessitated alterations in the chapel roof, including the removal of the dome and covering the chapel with a simple gable roof with a hip finishing. That alteration must have taken place before the covering of the walls of the aisle was replaced from shingles to horizontal formwork because the remains of the shingles have survived to this day on the aisle wall in the attic of the present-day roof of the chapel (Fig. 18).
