Pochodzący z końca XVII wieku poewangelicki kościół szkieletowy pw. Bożego Ciała w Jasieniu w świetle badań architektonicznych

The late seventeenth-century half-timbered post-Evangelical Corpus Christi Church in Jasień in the light of architectural research

Natalia Wałdoch, *Pochodzący z końca XVII wieku poewangelicki kościół szkieletowy pw. Bożego Ciała w Jasieniu w świetle badań architektonicznych*, „Ochrona Zabytków” 2024, nr 1, s. 115–132.

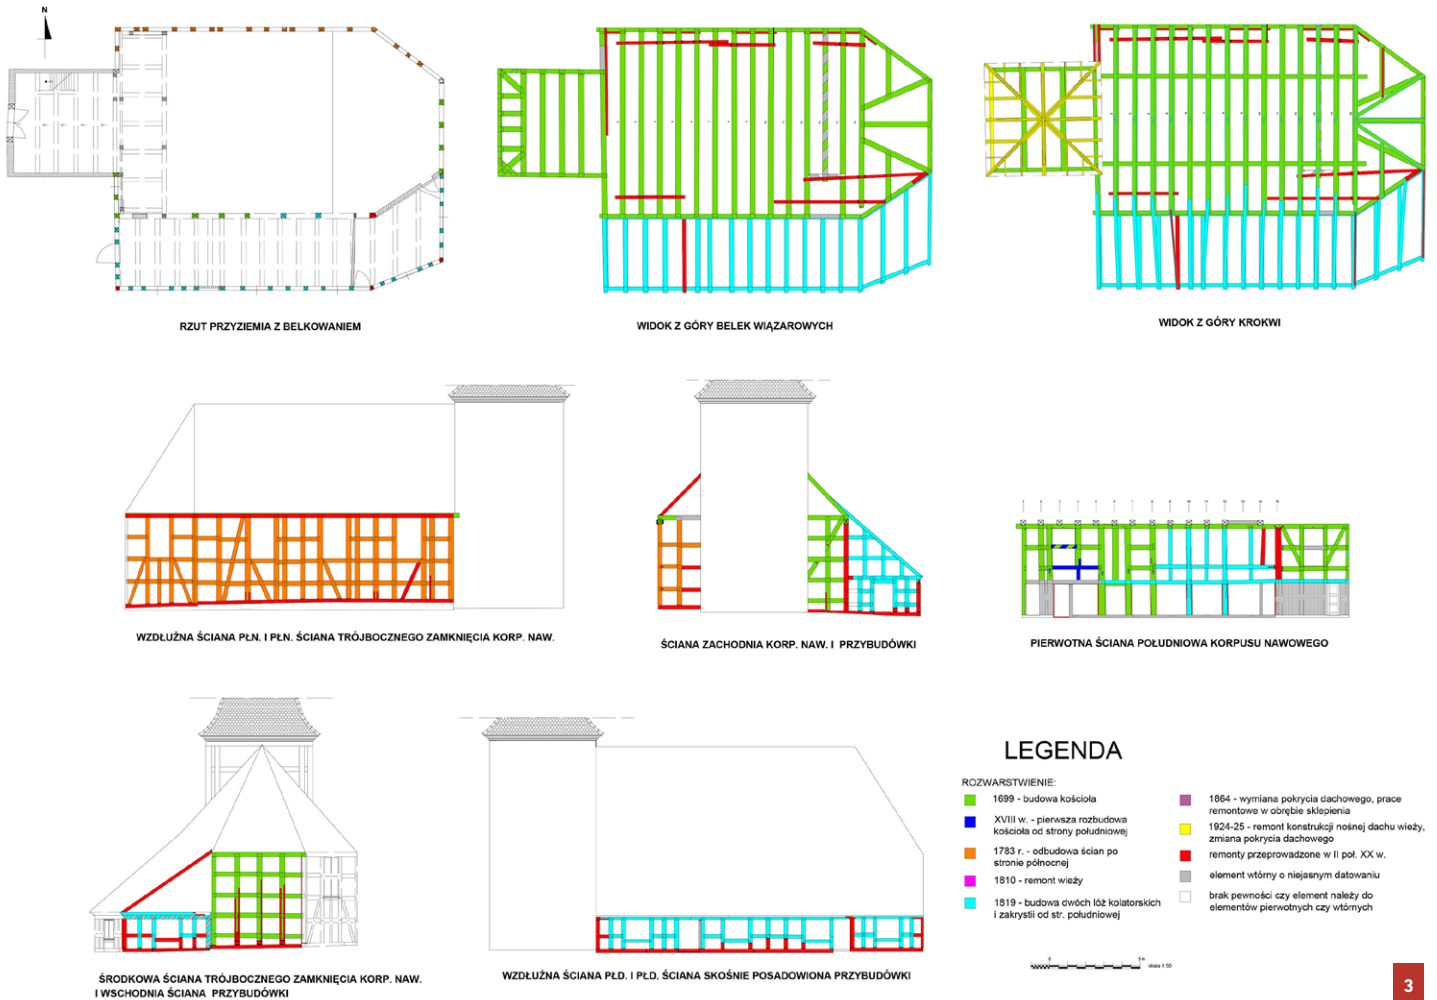
Rozwarstwienie chronologiczne. Oprac. N. Wałdoch

Chronological stratification. Prepared by N. Wałdoch

Najważniejsze wnioski z analizy architektonicznej skonfrontowane z wynikami kwerend archiwalnych i literatury pozwoliły wyodrębnić w historii budowlanej kościoła dziesięć faz (il. 3 i 4).

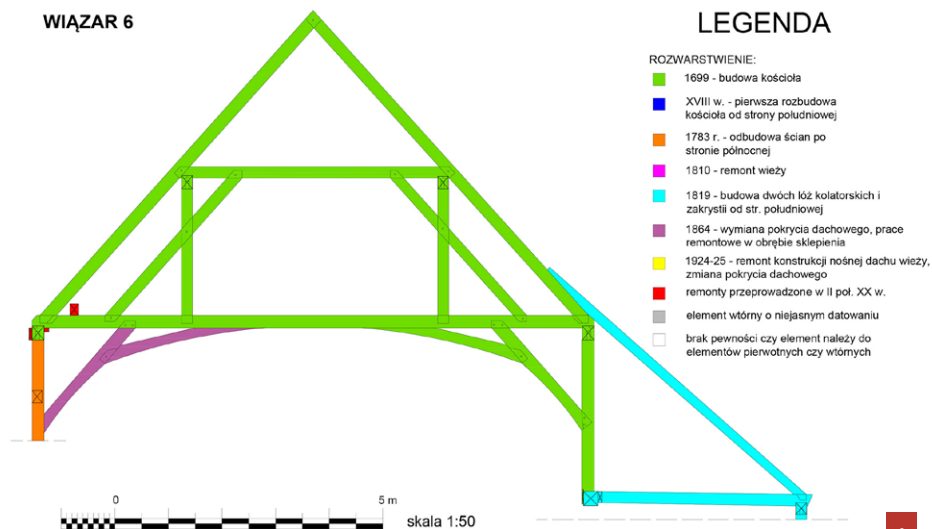
4

Rozwarstwienie chronologiczne wiażaraszóstego. Oprac. N. Wałdoch

Chronological stratification of the sixth truss. Prepared by N. Wałdoch

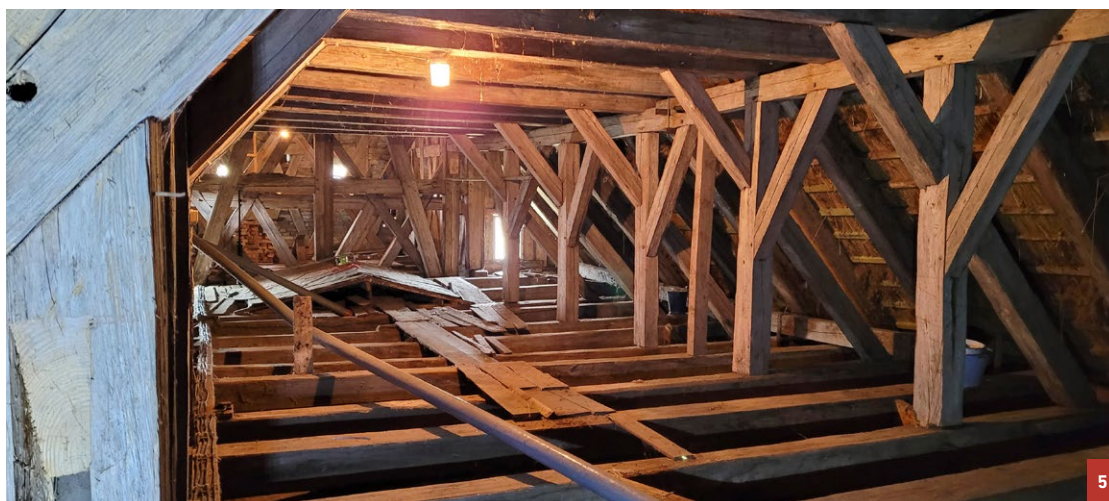
5

Więźba nad pierwotnym korpusem nawowym – widok ogólny od strony południowo-wschodniej. Fot. N. Wałdoch

Roof trusses above the original nave – seen from the south-east. Photo: N. Wałdoch

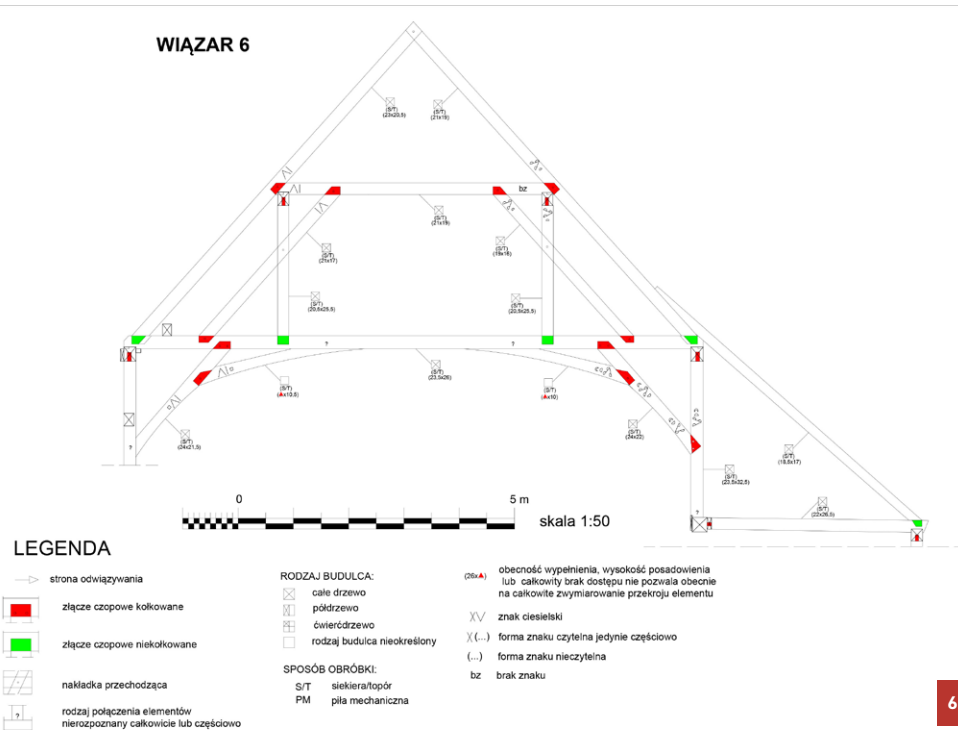
6 Analiza architektoniczna szóstego wiązara więźby nad pierwotnym korpusem nawowym. Oprac. N. Wałdoch

Architectural analysis of the sixth wood truss above the original nave. Prepared by N. Wałdoch

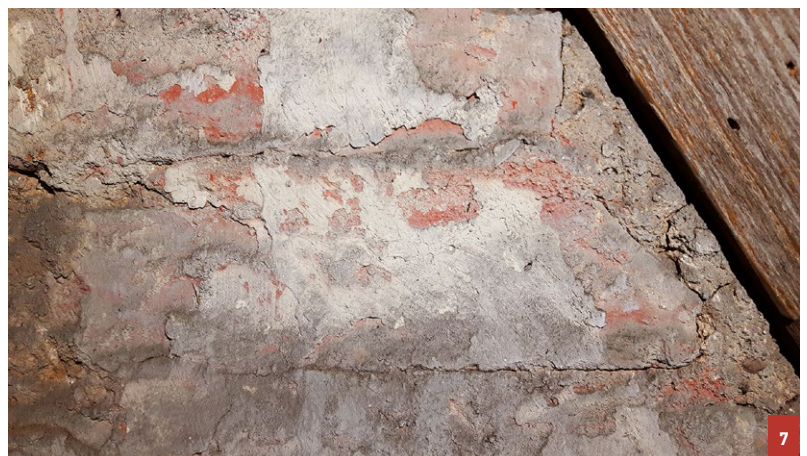
7 Pierwotna południowa ściana boczna trójbocznego zamknięcia korpusu nawowego. Fragment wypełnienia z zachowanymi śladami czerwonej warstwy malarskiej. Fot. N. Wałdoch

The original southern side wall of the three-sided closure of the nave. Part of the infilling with preserved traces of the red paint layer. Photo: N. Wałdoch

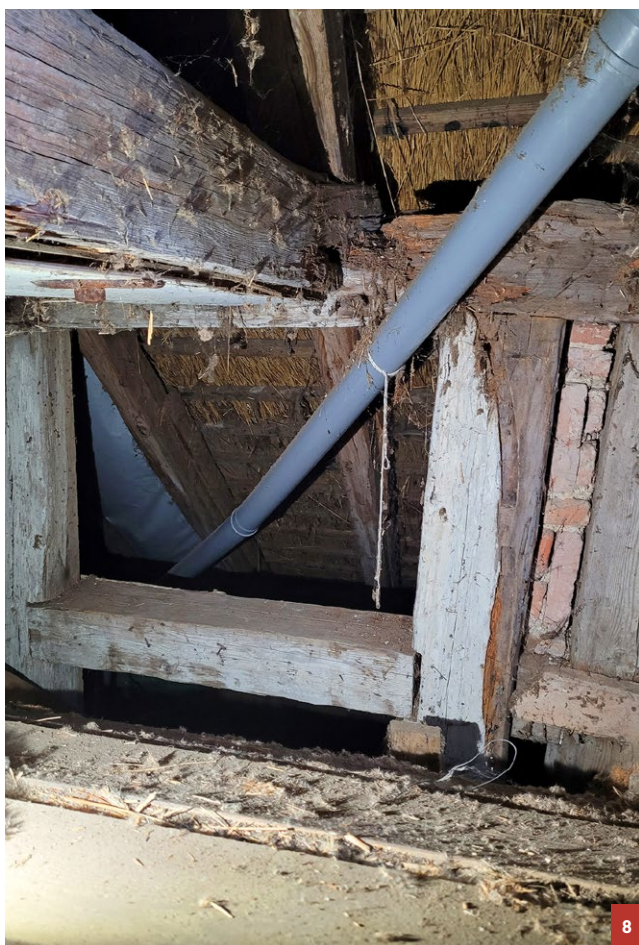
Zaobserwowane zmiany w pierwotnej ścianie południowej, takie jak likwidacja otworu okiennego (il. 8) oraz pojawienie się w licu niektórych słupów gniazd czopowych (il. 9) i jednego nakładkowego, dowodzą, że obecna przybudówka została wzniesiona w miejsce wcześniejszej. O jej istnieniu wzmiankują również źródła, choć nie wskazują dokładnego czasu jej powstania. Wiadomo natomiast, że pełniła funkcję łoży kolatorskiej, która na skutek podziału obowiązków patronatu wśród właścicieli ziemskich została przekazana na użytek jednego z nich¹⁴. Pozostawiona w akcie porozumienia patronackiego z 1792 roku informacja o zaplanowanej wcześniej budowie kolejnej łoży sugeruje, że nie osiągała ona długości dzisiejszej przybudówki, lecz była znacznie krótsza. Zachowane świadki nie pozwalają jednak określić jej formy, a wskazanie dokładnego jej zasięgu utrudniają późniejsze przekształcenia układu i wprowadzone wtórne elementy w części wschodniej ściany południowej.

8 Widok z wnętrza poddasza na pierwotny otwór okienny mieszczący się w południowo-zachodniej części ściany południowej. Zachowane ślady warstwy pobiału oraz deska przymocowana do spodniej strony belki wiązarowej świadczą o tym, że otwór pierwotnie był objęty kolebką. Fot. N. Wałdoch

View from the interior of the attic towards the original window opening located in the southwestern part of the southern wall. Preserved traces of a layer of whitewash and a plank attached to the underside of the tie beam indicate that the opening was originally with a lunette. Photo: N. Wałdoch

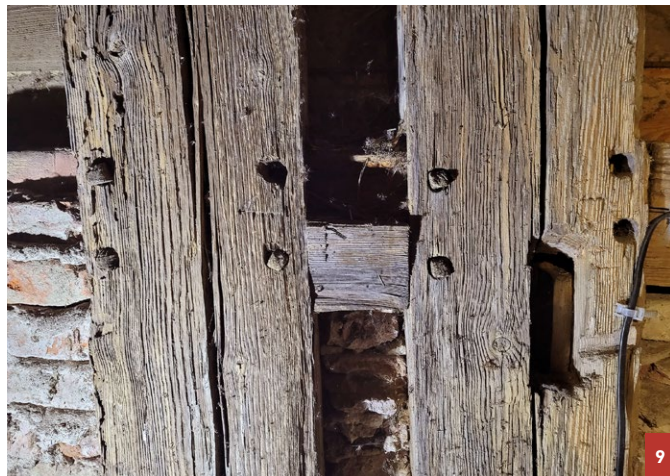
9 Pierwotna ściana południowa korpusu nawowego. Widoczne połączenie rygła ze słupami na czop podwójnie kołkowany, należące do pierwotnego systemu znaki ciesielskie, które wskazują wysokość posadowienia rygła, a także gniazdo czopowe pochodzące od elementu wtórnie zespolonego z układem konstrukcji. Fot. N. Wałdoch

The original southern wall of the nave. The following are visible: the connection of the beam with the posts with a double pegged tenon, carpentry marks belonging to the original system that indicate the height of the beam, as well as a tenon socket from an element later added to the structure. Photo: N. Wałdoch

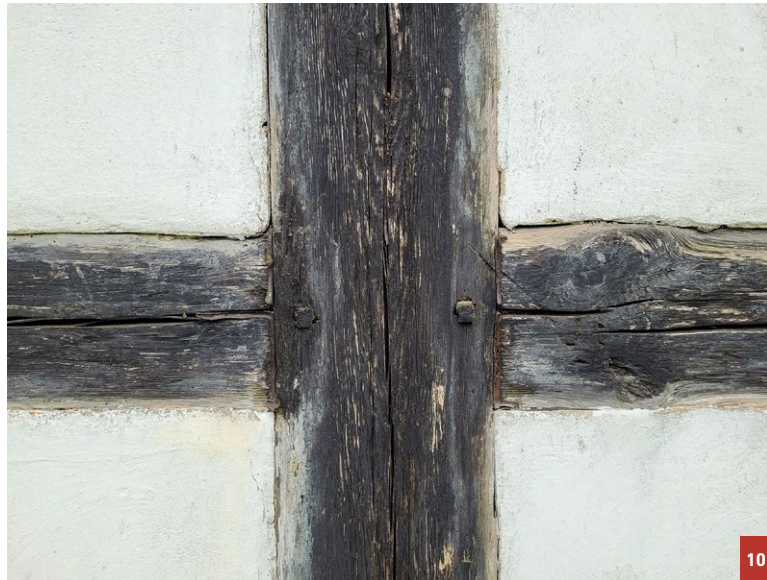
Analiza techniki ciesielskiej wykazała, że do pierwotnych ścian korpusu nawowego nie należą ściana zachodnia po stronie północnej, wzdłużna ściana północna ani łącząca się z nią ściana boczna trójbocznego zamknięcia. W ścianach tych złącza czopowe zespalające rygle ze słupami są posilkowane jednym kołkiem (il. 10), natomiast w pozostałych ścianach – dwoma. Również rozbudowany system montażowych znaków ciesielskich na elementach wzdłużnej ściany północnej i ściany północnej trójbocznego prezbiterium wykazuje dużą rozbieżność w stosunku do bardzo uproszczonego systemu oznakowania, jaki odnajdujemy w południowej ścianie pierwotnego korpusu nawowego. Ten określa jedynie wysokość posadowienia rygli (il. 9). Przypisane im liczby porządkowe dowodzą także, że pierwotnie w układzie konstrukcji rygle występowały na czterech poziomach, inaczej niż w przypadku ścian po stronie północnej, w których poziomy są jedynie trzy. Należy to wiązać z informacją zawartą we wspomnianym akcie z 1792 roku. Mowa w nim o odbudowie będących w bardzo złym stanie ścian o łącznej długości 73 stóp¹⁵. Po przeliczeniu na obecne jednostki miary długość ta istotnie pokrywa się z wymienionymi wyżej

Wtórna ściana północna korpusu nawowego. Widoczne połączenie rygli ze słupem na czop posiłkowy jednym kołkiem oraz znak ciesielski zwany pasowym, wskazujący miejsce i wysokość posadowienia elementu. Fot. N. Wałdoch

Secondary northern wall of the nave. The following are visible: the connection of the beams with the post with a tenoned post supported by one peg and a carpenter's mark called a strip mark, indicating the place and height of the positioning of the element. Photo: N. Wałdoch

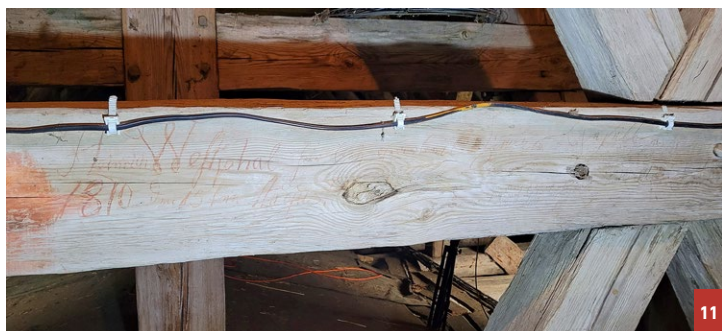
W 1810 roku cieśla Heinrich Westphal przeprowadził remont konstrukcji wieży, którą to informację zawdzięczamy inskrypcji pozostawionej przez tego rzemieślnika (il. 11). Na podstawie analizy architektonicznej można przypuszczać, że do jego zadań należała między innymi wymiana podwaliny w ścianach zachodniej i północnej. Niewykluczone, że różnice w zespoleniu ram usztywniających po stronie południowej i północnej są wynikiem jednoczesnej wymiany niektórych słupów w ścianie północnej¹⁸.

11 Inskrypcja pozostawiona przez cieślę, który w 1810 roku przeprowadził remont wieży. Fot. N. Wałdoch

Inscription left by the carpenter who renovated the tower in 1810. Photo: N. Wałdoch

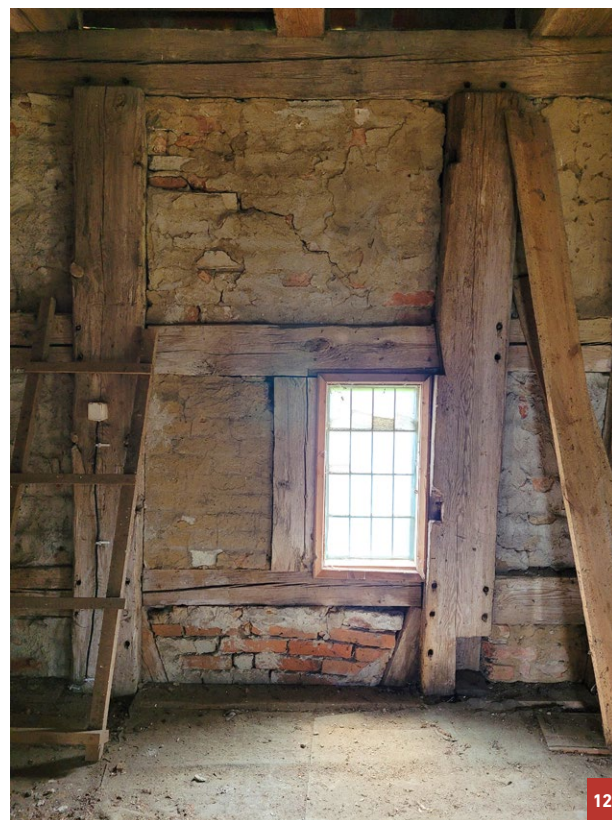
W zakres prac najprawdopodobniej weszły także usunięcie otworu dzwonnego w ścianie południowej (il. 12 i 13) oraz wykonanie w tej i w przeciwległej ścianie dwóch mniejszych okien doświetlających wnętrze czwartej kondygnacji. W ścianie zachodniej zlikwidowano ponadto otwór okienny obejmujący całą płaszczyznę pola, a nowy wykonano w samym jego wypełnieniu, podobnie jak pozostałe okna na wysokości trzeciej i czwartej kondygnacji.

12 Widok dwóch górnych pól środkowego segmentu ściany południowej wieży z wtórnym podziałem. Pierwotnie mieścił się w nich otwór dzwonny. Fot. N. Wałdoch

View of the two upper fields of the middle segment of the southern wall of the tower with a secondary division. Originally, they housed an aperture for the bell. Photo: N. Wałdoch

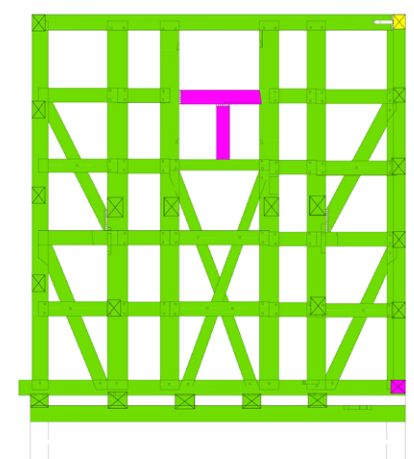
13 Rozwarstwienie chronologiczne południowej ściany wieży na wysokości trzeciej i czwartej kondygnacji. Oprac. N. Wałdoch

Chronological stratification of the southern wall of the tower at third and fourth floor level. Prepared by N. Wałdoch

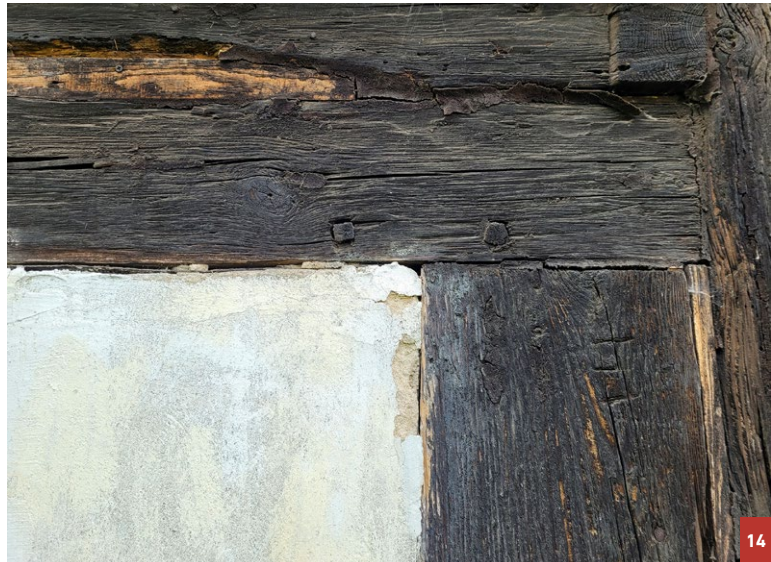
Do wzniesienia przybudówki oprócz nowego budulca najprawdopodobniej wykorzystano elementy pochodzące ze starszego układu (być może wcześniejszej przybudówki). Świadczyłyby o tym wtórny charakter skrajnego słupa i oczep w ścianie wschodniej (il. 14)¹⁹.

¹⁹ Zachowany znak ciesielski na słupie nie należy do zastosowanego systemu znaków, oczep natomiast ma kołki, które w dużej mierze nie pasują do obecnych słupów.

Wschodnia ściana przybudówki. Niepasujące do słupa kołki w oczepie oraz znajdujący się na licu słupa znak ciesielski, który nie należy do systemu, w jakim oznaczono pozostałe elementy konstrukcji, świadczą o wtórnym wykorzystaniu drewnianego materiału. Fot. N. Wałdoch

Eastern wall of the extension. The non-matching pegs in upper plate and the carpenter's mark on the post, which does not belong to the system used to mark the remaining elements of the structure, indicate the secondary use of the timber materials. Photo: N. Wałdoch

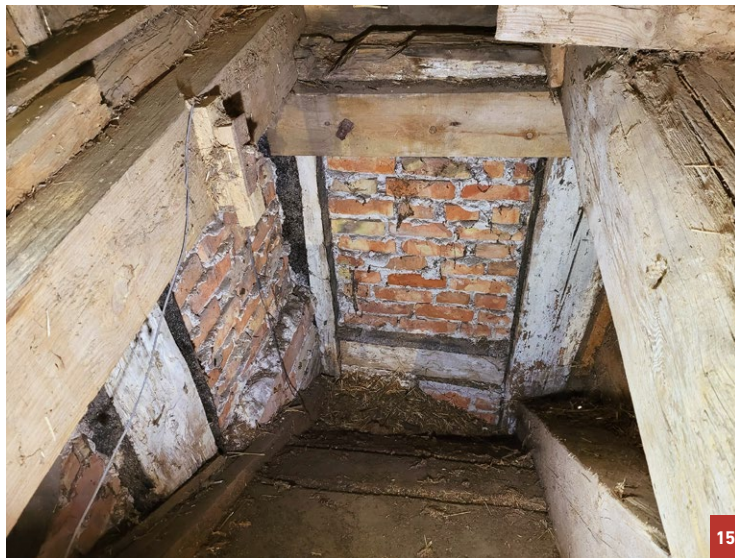
15

Na podstawie analizy architektonicznej zachowanym mieczom po stronie północnej i wschodniej (trójboczne zamknięcie korpusu) łączącym słupy główne z belkami wiązarowymi, które razem tworzą podstawę sklepienia, przypisuje się wtórny charakter. Przy założeniu, że w trakcie odbudowy ścian korpusu po stronie północnej w 1783 roku nie zostały one wymienione w tej części kościoła, do zastąpienia ich nowszym budulcem mogło dojść w tym właśnie czasie. Z wspomnianymi pracami można też łączyć przedłużenie kolebki w narożu północno-zachodnim. Zachowane warstwy pobiałe na licu słupów od wnętrza poddasza świadczą o jej wcześniejszym braku w tej części kościoła (il. 15).

Widok pachy pseudokolebkowego sklepienia w narożu północno-zachodnim. Fot. N. Wałdoch

View of the pocket of the pseudo-barrel vault in the north-west corner. Photo: N. Wałdoch

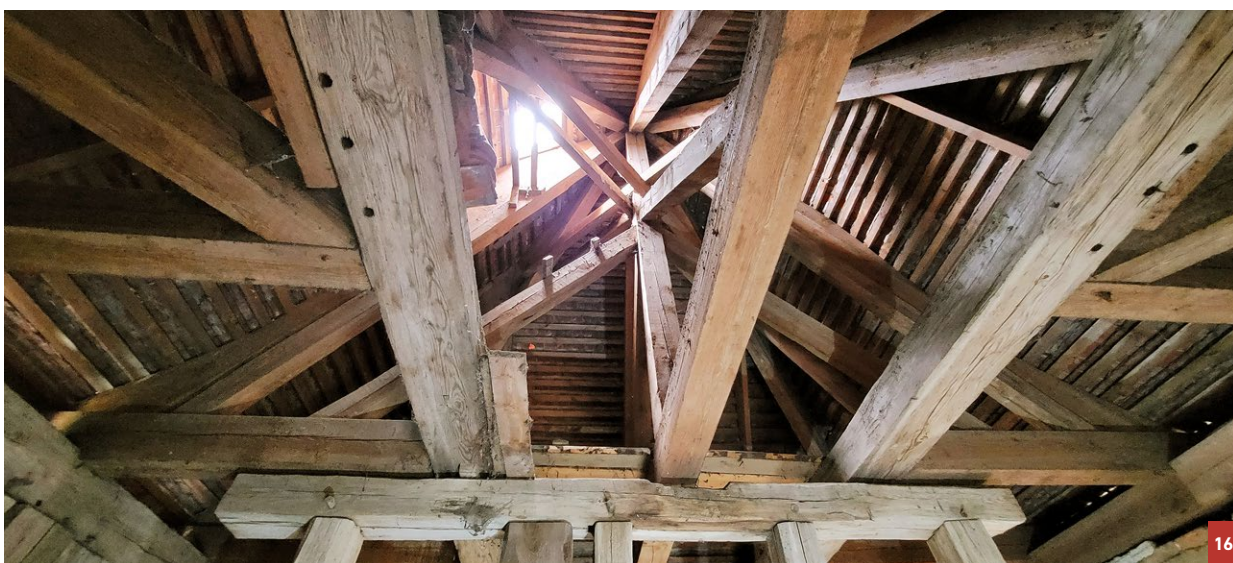
16

Widok ogólny więźby wieżowej. Fot. N. Wałdoch

General view of the tower truss. Photo: N. Wałdoch

W połowie lat 20. XX wieku wymieniono pokrycie dachowe. Korpus nawowy otrzymał wówczas nową strzechę, a gontowe poszycie dachu wieży zastąpiła dachówka karpiówka²⁴. Z tymi pracami należy wiązać także wymianę więźby wieżowej. Ocena tej konstrukcji na podstawie przyjętych w analizie kryteriów jednoznacznie wykazała, że nie jest to więźba pierwotna (il. 16). Z wyjątkiem dwóch belek wiązarsowych wszystkie pozostałe elementy mają znacznie mniejsze przekroje, które poddano mechanicznej obróbce. Także forma niektórych połączeń ciesielskich (na przykład złącza czopowe z dodatkowym usztywnieniem) czy rodzaj zastosowanych usztywnień (kleszcze) spotyka się dopiero w XIX-wiecznych konstrukcjach.

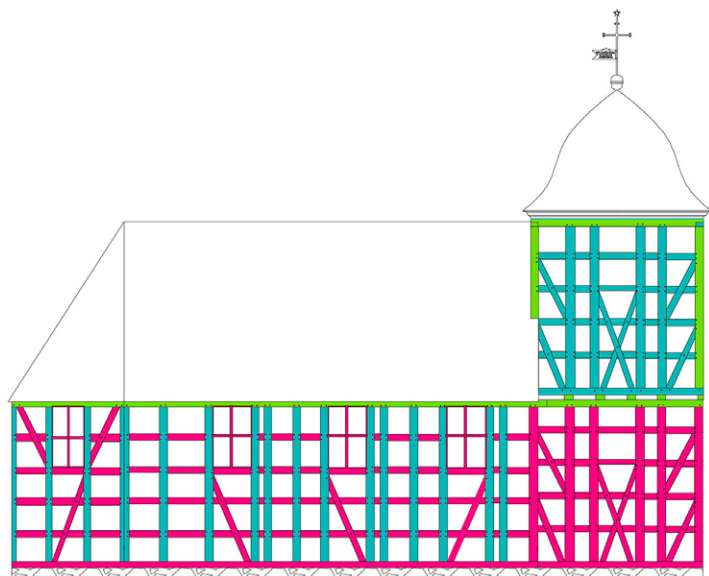
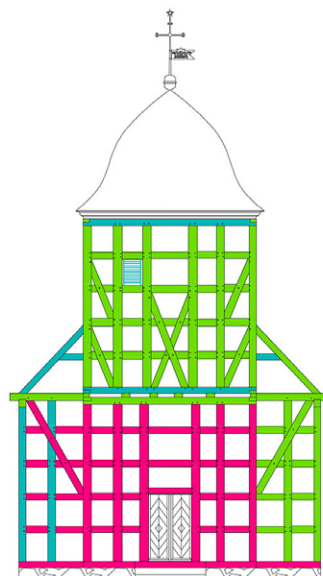
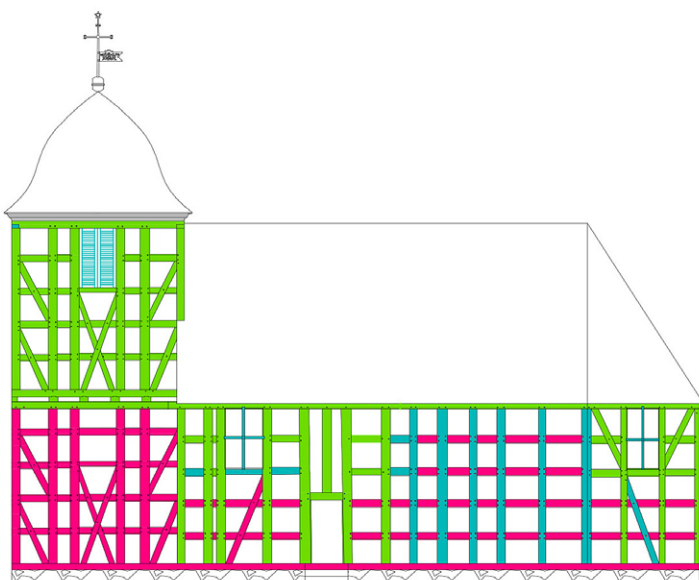
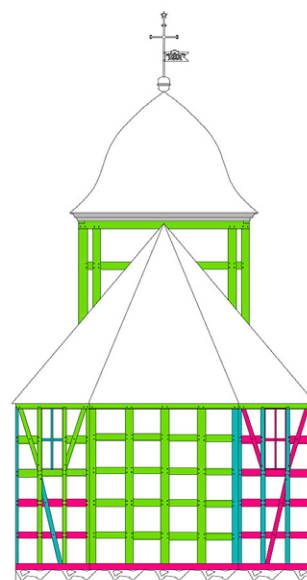
W pierwotnej konstrukcji ścian korpusu nawowego kościoła w Jasieniu (il. 17) słupy główne biegnęły od podwaliny do oczepu. Ich rozstaw pokrywał się z belkami wiązarowymi wiązarów pełnych. Wyznaczone słupami głównymi przęsła były podzielone jednym słupem pośrednim o takiej samej wysokości. Wyjątek stanowiły wąskie skrajne przęsła od strony zachodniej ścian wzdłużnych, gdzie słupy pośrednie nie występowały, oraz w ścianach bocznych trójbocznego zamknięcia, gdzie pomiędzy słupami głównymi (narożnymi) posadowione były dwa słupy pośrednie, dzielące każdą ze ścian na trzy segmenty o zbliżonej szerokości. W przęsłach ścian wzdłużnych, w których mieściły się otwory okienne (było to co drugie przęsło w ścianie północnej oraz drugie od strony zachodniej przęsło w ścianie południowej), słup pośredni dzielił je na jeden segment szeroki (w nim osadzono okno) i jeden wąski (występował zawsze po zachodniej stronie). Pomiędzy podwaliną

17 Rekonstrukcja pierwotnej formy kościoła. Kolorami oznaczono: zielonym – elementy zachowane, niebieskim – elementy zrekonstruowane na podstawie zachowanych śladów, różowym – elementy zrekonstruowane hipotetycznie. Oprac. N. Wałdoch

Reconstruction of the original form of the church. The colours are marked: green – preserved elements, blue – elements reconstructed on the basis of preserved traces, pink – hypothetically reconstructed elements. Prepared by N. Wałdoch

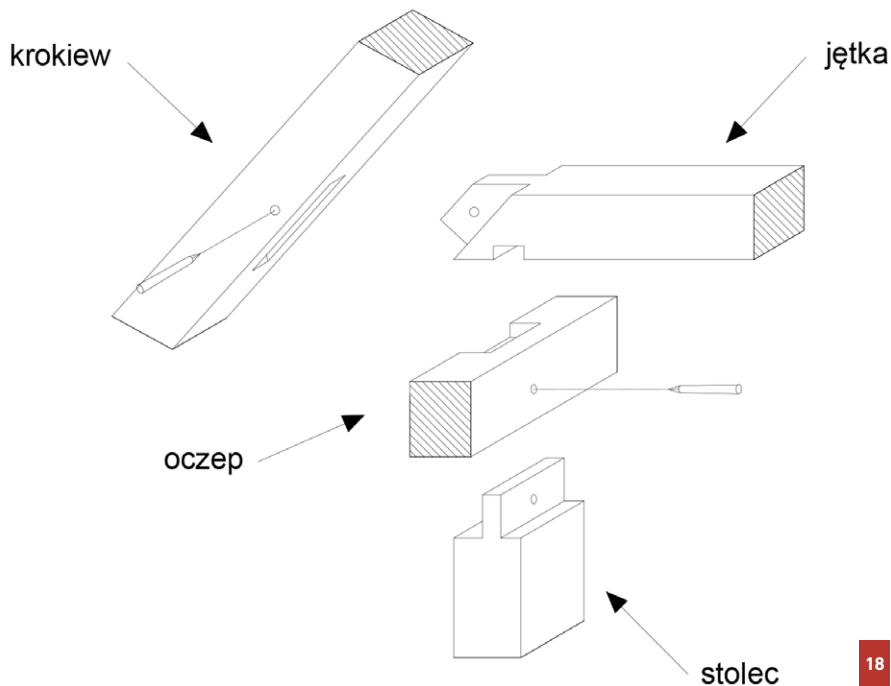
18

Szkielet kościoła w Jasieniu został posadowiony na kamiennym fundamencie z głazów narzutowych i kamieni polnych. Jako budulec wykorzystano drewno sosnowe, które poddano ręcznej obróbce. W poszczególnych układach konstrukcji budowli dominowały złącza czopowe. W ścianach takim złączeniem posłużono się nie tylko do połączenia słupów z podwaliną i oczepem, lecz także do zespolenia rygli ze słupami oraz końców zastrzałów ze słupami i/lub ryglami. W więźbie natomiast złącza czopowe użyto do zespolenia jętek z krokiewiami oraz końców zastrzałów z belkami wiązarowymi i jętkami (il. 18).

Detale więźby nad pierwotnym korpusem nawowym – połączenie jętki z krokwią na czop kołkowy, połączenie jętki z płatwią ramy wzdłużnej na wręb jednostronnie odsadzony oraz połączenie słupa z płatwią na czop kołkowy. Oprac. N. Wałdoch

Details of the truss above the original nave – connecting the collar beam with the rafter with a dowelled tenon joint, connecting the collar beam with the purlin of the longitudinal frame with a one-sided notch and connecting the post with the purlin with a dowelled tenon joint. Prepared by N. Wałdoch
