Więźby dachowe domostwa na ulicy Łaziennej 10 w Toruniu w świetle badań architektonicznych

The roof trusses of the house at ul. Łazienna 10 in Toruń in the context of architectural research

Ulrich Schaaf, Maciej Prarat, *Więźby dachowe domostwa na ulicy Łaziennej 10 w Toruniu w świetle badań architektonicznych*, „Ochrona Zabytków” 2024, nr 1, s. 11–29.

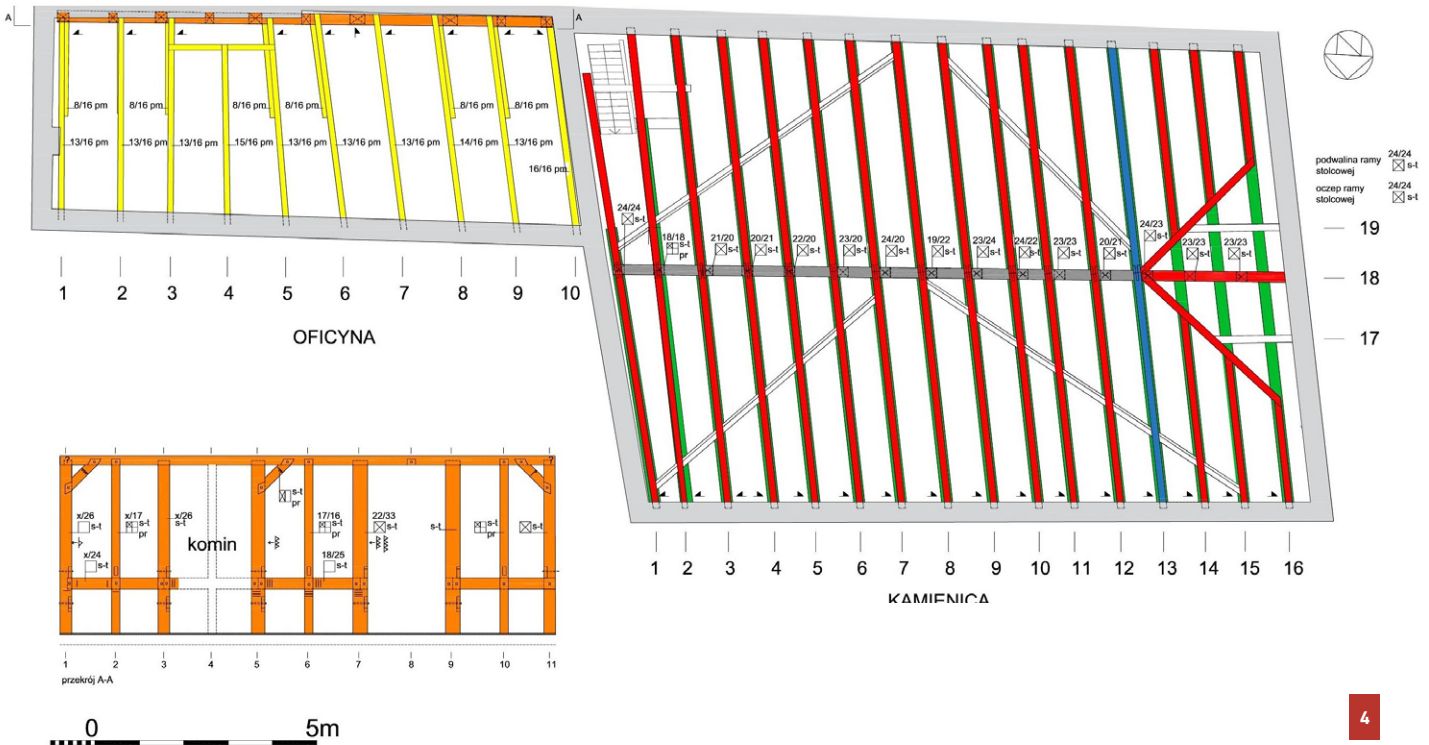
4 Widok więźb dachowych domostwa z rozwarstwieniem chronologicznym. Oprac. U. Schaaf, M. Prarat

W pierwotnej konstrukcji dachowej kamienicy musiało dojść do naprawy (il. 4 i 5). W świetle badań dendrochronologicznych czas, kiedy ją przeprowadzono, należy zawęzić do przełomu XVI i XVII wieku³³. Wtedy to wymieniono wszystkie belki więzarowe, które zachowały się do dziś. Elementy te są także obecnie jedynym śladem zmian, jakich dokonano w budynku w okresie nowożytnym.

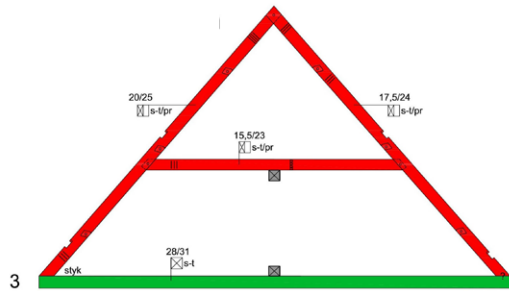
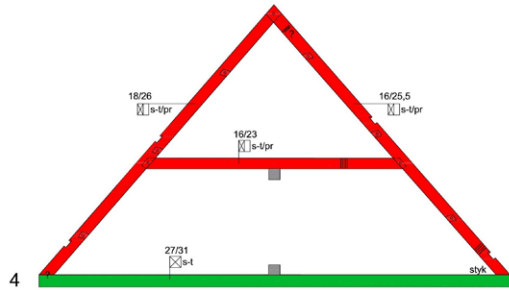
5 Widoki więźarów – analiza i rozwarstwienie chronologiczne. Oprac. U. Schaaf, M. Prarat

²⁷ Udało się to potwierdzić w niektórych wiązarach. Na il. 5 miejsca te oznaczono dodatkowo podpisem „styk”. Miejsca nierozpoznane oznaczono zaś znakiem zapytania.

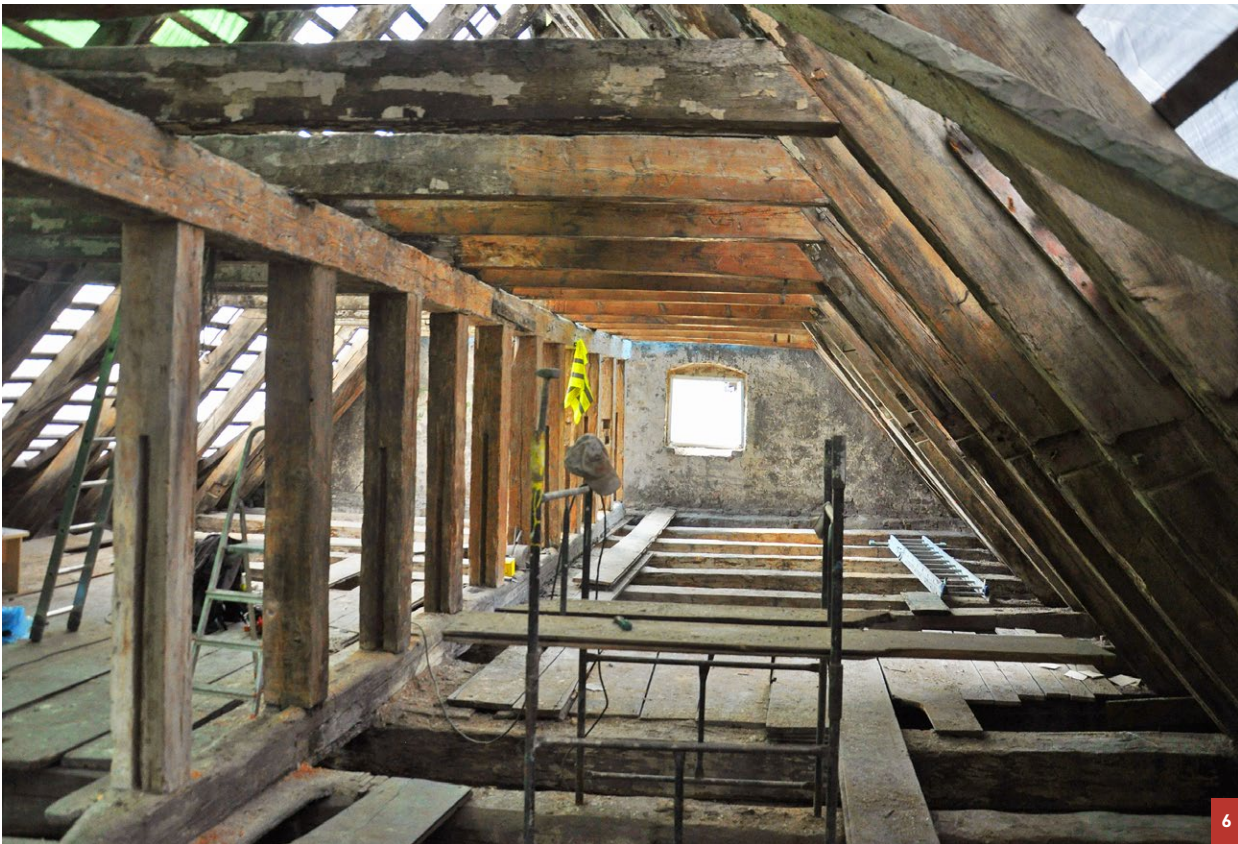
Dzisiejsza więźba dachowa nad kamienicą składa się z 16 wiązarów jętkowych (il. 4, 5 i 6). Pierwszych 13 od wschodu składa się z belki wiązarowej, dwóch krokwi oraz jętki²¹. Ostatnie trzy mają zróżnicowaną wysokość krokwi kulawkowych, które dochodzą do dwóch narożnych krokwi tworzących naczółek²². Dodatkowo pomiędzy nimi (prostopadle do wiązarów) założono trzy krótkie krokwie kulawkowe. Belki wiązarowe mają 10 metrów długości, a wysokość od belki wynosi 2,3 metra do jętki i 6 metrów do kalenicy²³. Kąt nachylenia krokwi to 49°. Belki wiązarowe rozstawione są średnio co 75–80 centymetrów. Ich końcówki wchodzą w wykute gniazda ścian obwodowych. Na osi środkowej wiązarów ustawiona została dodatkowo jedna rama o stolcu stojącym. Tworzą ją podwalina osadzona na belkach wiązarowych, oczep dochodzący do dolnej krawędzi jętek oraz 15 stolców. Cała konstrukcja usztywniona jest również wzdłużnie dwiema wiatrownicami w każdej połaci dachowej, przybitymi od spodu. Do krokwi po obu stronach dochodzą przypustnice. W pierwszych wiązarach belki zostały wtórnie zdwojone, a pomiędzy wiązarami nr 1 i nr 3 ze względu na schody wprowadzono wymian.

6 Więźba dachowa kamienicy – widok w kierunku zachodnim. Fot. U. Schaaf, 2023
 Roof truss of the townhouse – view looking westwards. Photo: U. Schaaf, 2023

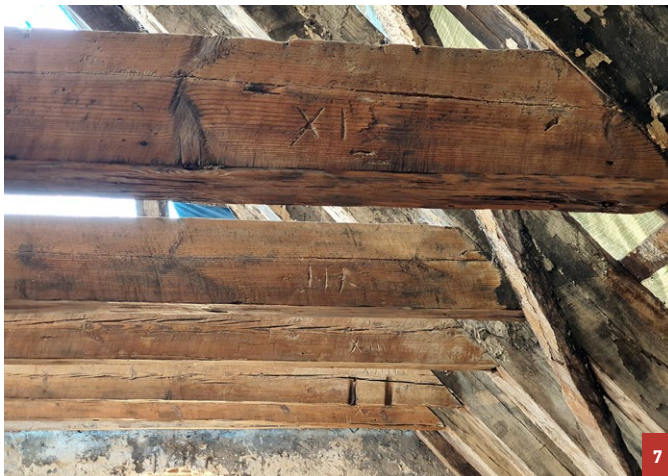
7

wykonane zostały siekierą (il. 7)²⁴. Numeracja w tym systemie narasta od wiązara nr 1 do wiązara nr 16. Znaki konsekwentnie umieszczono na prawej krokwi poniżej jętki, na jętce oraz powyżej jętki w lewej krokwi²⁵. System ten ma związek z odwiązaniem obecnej konstrukcji więźby.

System ciesielskich znaków montażowych w postaci liczb rzymskich w więźbie dachowej kamienicy. Fot. U. Schaaf, 2023

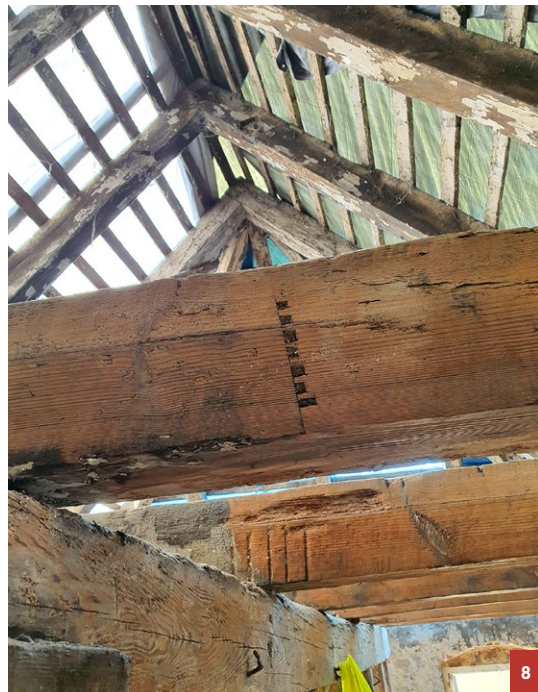
Na większości elementów widoczny jest jednak system znaków montażowych, który nie odpowiada dzisiejszej konstrukcji. Znaki te mają formę długich, prostych nacięć siekierą lub wykonanej rylcem kreski z kwadracikami zrobionymi dłutem (il. 8). Znaki te odnaleziono na krokwiach oraz jętkach. W wiązarze nr 1 są to cztery kreski na jętce oraz siedem kwadracików na krokwi północnej; w wiązarze nr 2 – osiem kresek na jętce i dwie kreski na krokwi południowej oraz sześć kwadracików na krokwi północnej; w wiązarze nr 3 – cztery kwadraciki na jętce oraz trzy i cztery kreski na krokwiach; w wiązarze nr 4 – cztery kreski na jętce oraz nieokreślona liczba kwadracików na krokwi północnej; w wiązarze nr 5 nie odnaleziono znaków; w wiązarze nr 6 – dwie kreski na jętce oraz siedem kresek na krokwi południowej; w wiązarze nr 7 – nieokreślona liczba kwadracików na krokwi północnej; w wiązarze nr 8 – pięć kresek na krokwi południowej; w wiązarze nr 9 – siedem kresek na jętce oraz nieokreślona liczba kwadracików na krokwi południowej; w wiązarze nr 10 – siedem kwadracików na jętce oraz osiem kresek na krokwi północnej; w wiązarze nr 11 – pięć kresek na jętce oraz trzy i cztery kreski na krokwiach; w wiązarze nr 12 – po dwie kreski na krokwiach; w wiązarze nr 13 nie odnaleziono znaków; w wiązarze nr 14 – siedem kresek na krokwi południowej; w wiązarze nr 15 nie odnaleziono znaków; w wiązarze nr 16 – trzy kreski na krokwi południowej.

System ciesielskich znaków montażowych w postaci kresek i kwadracików przy kresce w więźbie dachowej kamienicy. Fot. U. Schaaf, 2023

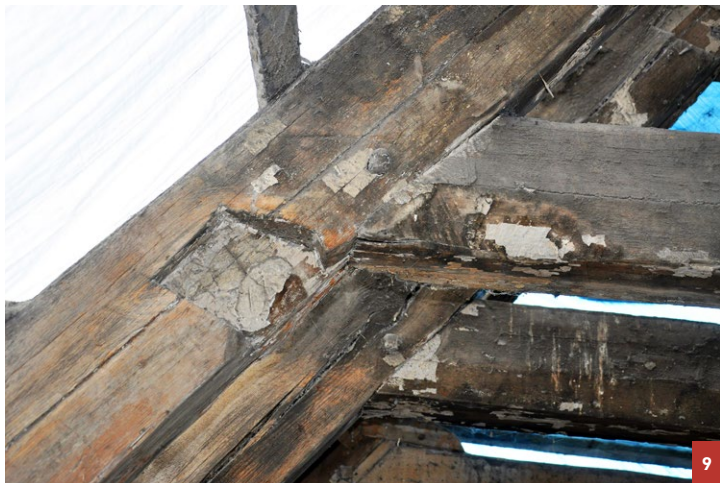
9 Połączenie jętki z krokwią na czop kołkowany w więźbie dachowej kamienicy. Poniżej widoczne puste gniazdo po złączeniu nakładkowym. Fot. U. Schaaf, 2023

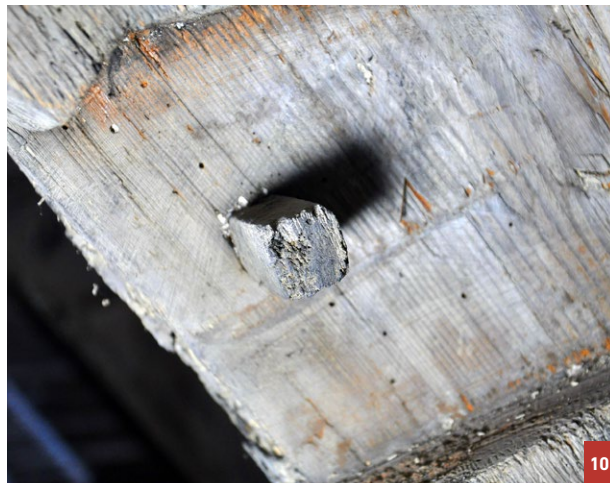
10 Widoczne puste gniazdo po złączeniu nakładkowym, które było kołkowane. Fot. U. Schaaf, 2023

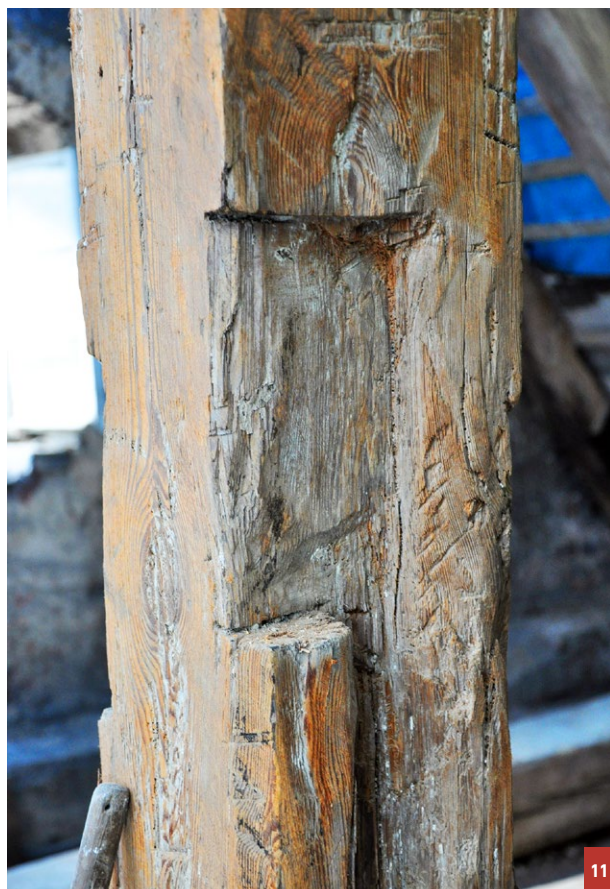
11 Wyżłobienie na wsuwkę w słupie ramy stolcowej w więźbie dachowej kamienicy. Fot. U. Schaaf, 2023

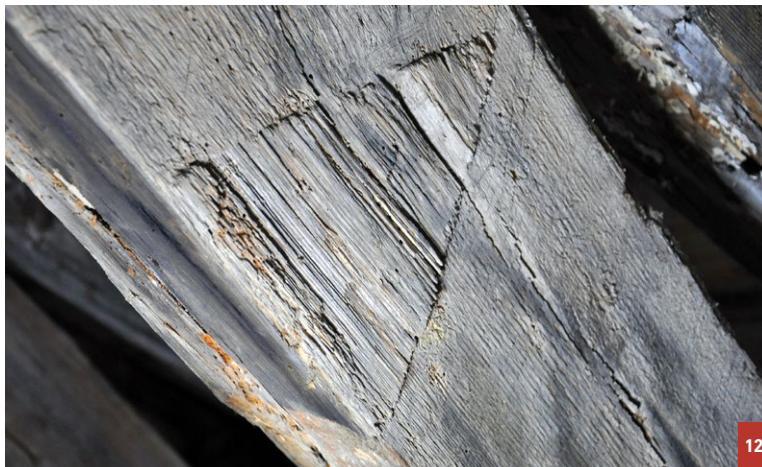
12

Trójkąt będący śladem po przecięciu elementu piłą ręczną w więźbie dachowej kamienicy. Fot. U. Schaaf, 2023

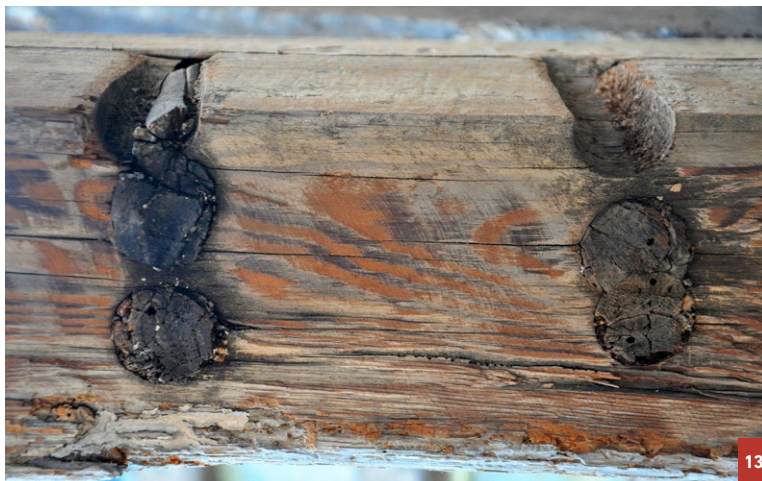
13

Ślady po spltawie w więźbie dachowej kamienicy. Fot. U. Schaaf, 2023

W jednym przypadku na jętce zauważono jeszcze jeden ślad, związany z transportem budulca (il. 13). Mowa o sześciu wąskich, płytkich otworach umieszczonych po trzy w niewielkiej odległości od siebie. Większość jest zatkana dwoma elementami. Pierwszy z nich to pętlica, drugi – klin ją mocujący. Są to ślady po spltawie budulca rzeką. Liczba otworów może sugerować, że elementy tratwy były w trakcie transportu przekładane.

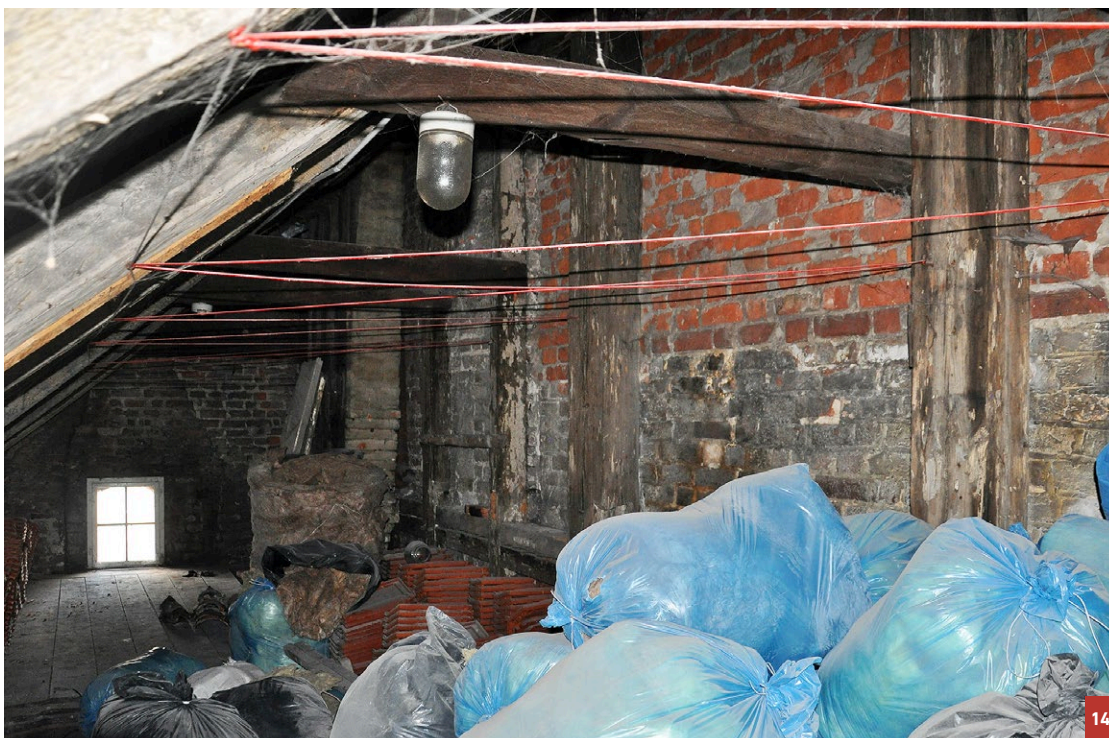
14 Więźba dachowa oficyny – widok w kierunku wschodnim. Fot. U. Schaaf, 2023
Roof truss of the outbuilding – view eastwards. Photo: U. Schaaf, 2023

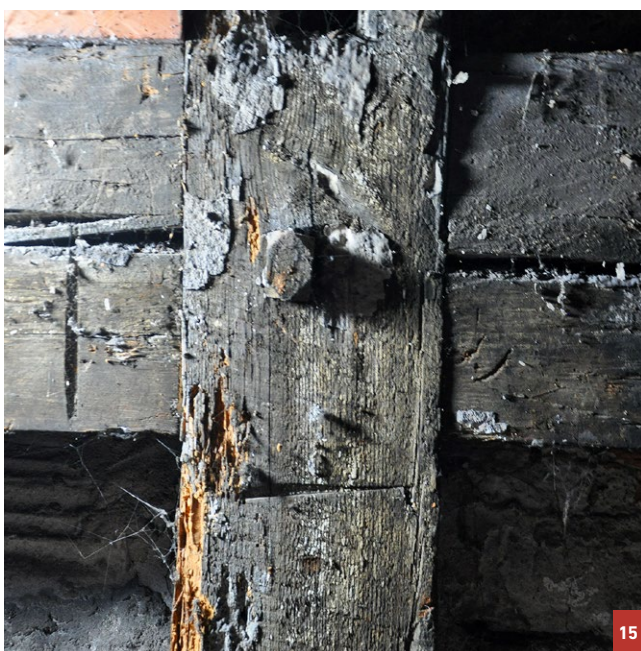
15 Połączenie rygła ze słupem na czop pełny, kołkowany w więźbie dachowej oficyny. Widoczne znaki montażowe. Fot. U. Schaaf, 2023
Joint of the transom and the column with a solid tenon, in the roof truss of the outbuilding. Visible assembly marks. Photo: U. Schaaf, 2023

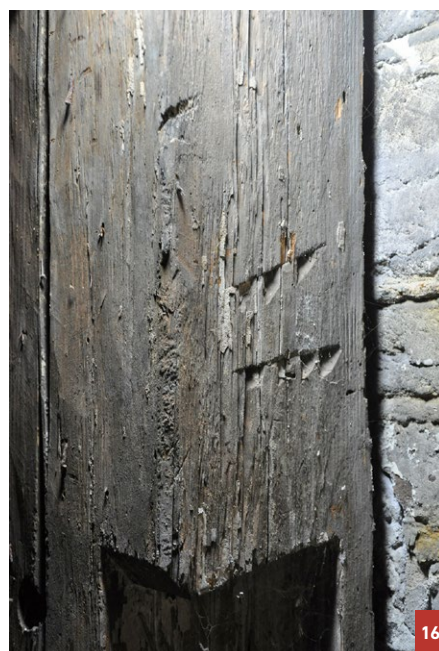
16 Stolec w więźbie dachowej oficyny ze znakiem montażowym w postaci trójkątów przy kresce. Fot. U. Schaaf, 2023
A post in the roof truss of the outbuilding with a carpenter's assembly mark in the form of triangles next to a line. Photo: U. Schaaf, 2023

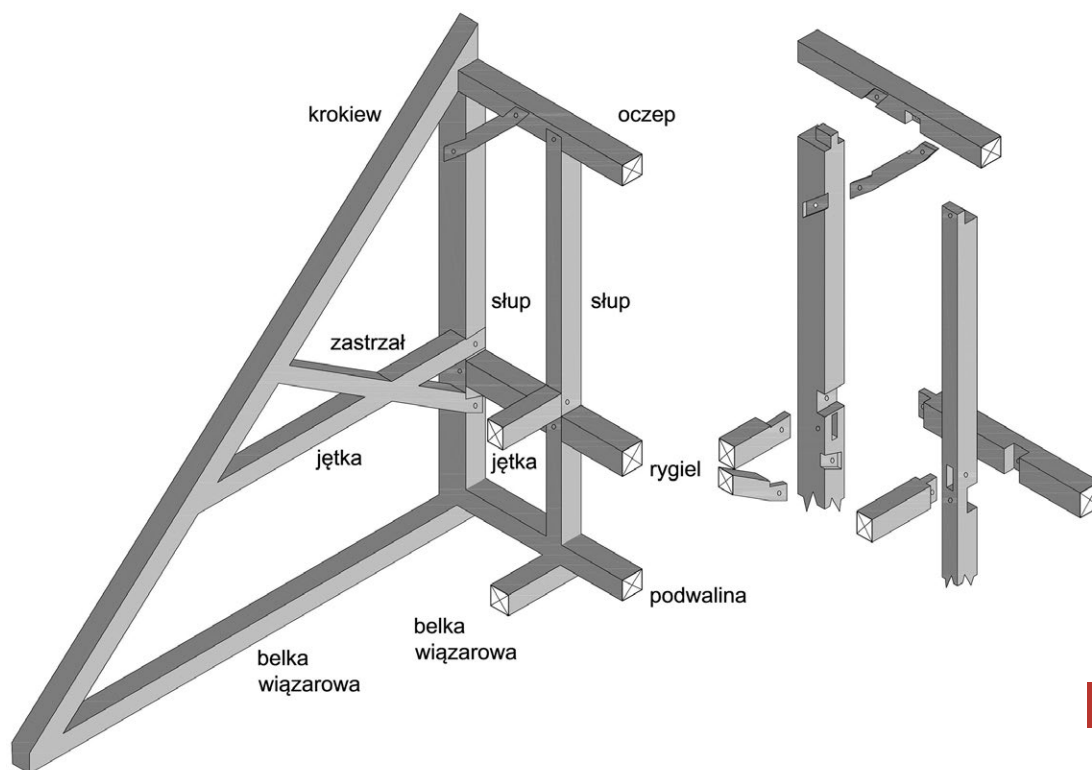
17

W ramie stolcowej zastosowano głównie połączenia czopowe. Słupy główne łączą się z oczepem na czop pełny, pośrednie zaś – na nakładkę prostą, kołkowaną (il. 17)³¹. Rygle dochodzą do słupów głównych, z którymi łączą się na czop prosty, kołkowany. Z pośrednimi łączą się na przekładkę prostą, kołkowaną. Miecze zarówno ze słupem, jak i z oczepem łączą się na nakładkę w formie połowy jaskółczego ogona. W słupach głównych odnaleziono również fragmenty obciętych elementów pierwotnych wiązarów poprzecznych. Tuż pod rygłem umieszczone są nakładki skośne w formie połowy jaskółczego ogona. Nad rygłem występuje zaś nakładka prosta w formie lekko wyprofilowanego jaskółczego ogona. Na takiej samej wysokości w słupach pośrednich znajdują się gniazda czopowe. Krokwie oraz stolce łączą się z jętkami na styk dobity gwoździem.

Złącza więzby dachowej oficyny w izometrii. Oprac. U. Schaaf, M. Prarat

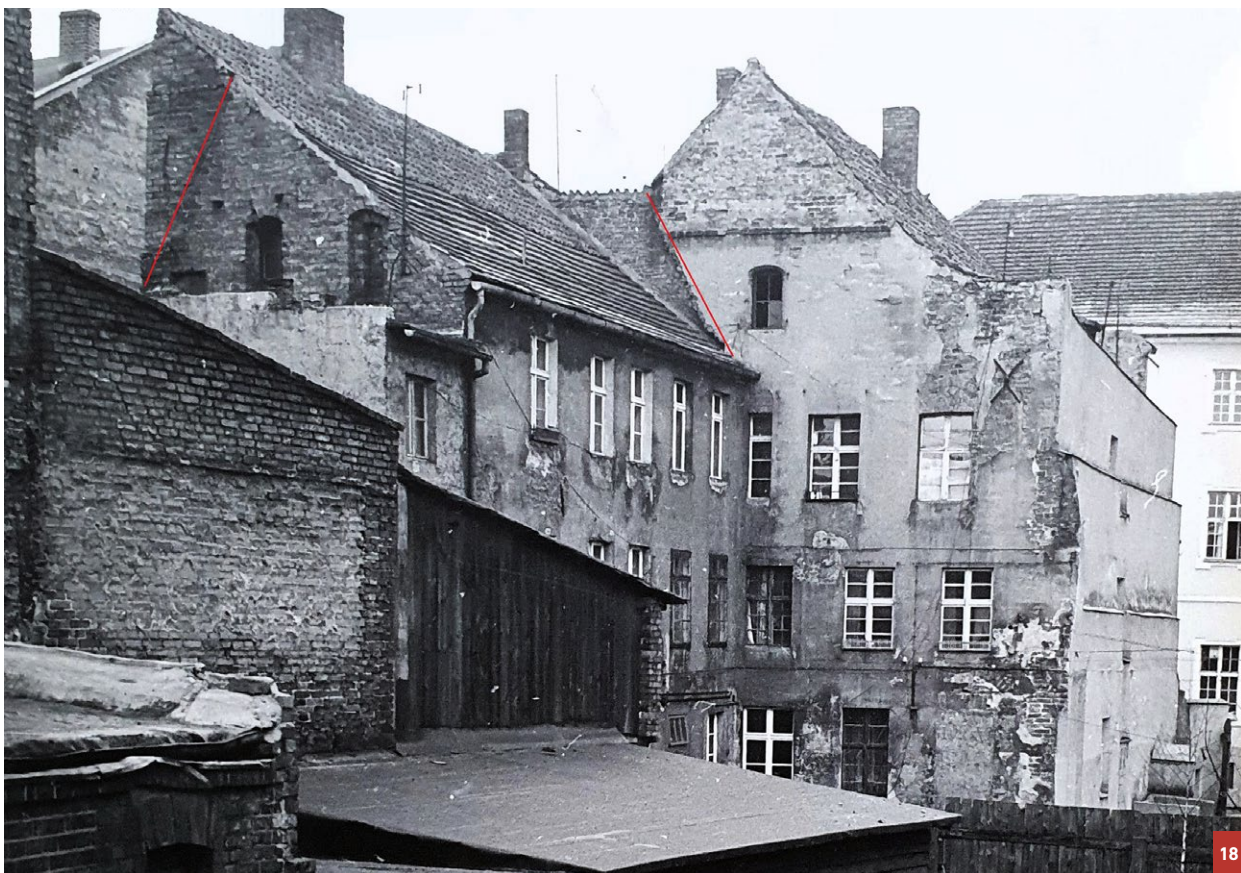
18

Elewacje domostwa na ul. Łaziennej 10 od strony podwórza w 1976 roku. Zaznaczone ślady po wcześniejszym dachu dwuspadowym oficyny. Źródło: WUOZ, sygn. 575, il. 13

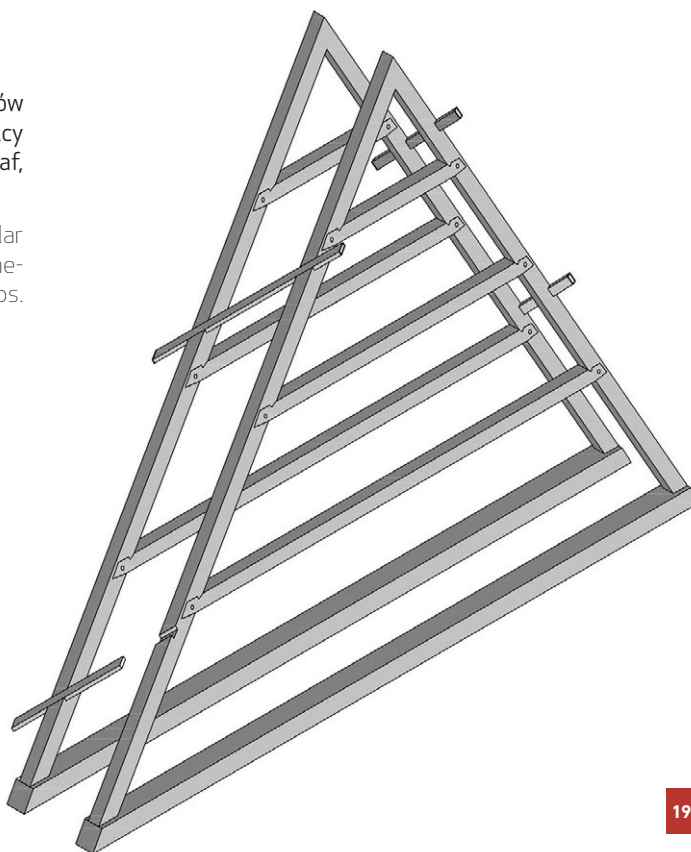
19

Na podstawie analizy złączy i znaków montażowych można również dokonać rekonstrukcji pierwotnego układu średniowiecznej więźby (il. 19). W całości składała się ona najprawdopodobniej również z 16 wiązarów. Zachowane znaki sugerują, że na ośmiu z nich zastosowano system kreskowy, na kolejnych ośmiu zaś – oznaczenia w postaci kwadracików przylegających do linii. Wiązar składał się z belki, dwóch krokwi oraz trzech jętek. Kąt nachylenia wynosił 60°, wysokość do kalenicy zaś – 9,3 metra. Jętki łączyły się z krokwiami na nakładkę zaczepową, kołkowaną. Zastosowane usztywnienie wzdłużne składało się z wiatrownic umieszczonych na obu połaciach po stronie zewnętrznej krokwi. Budulec do wykonania więźby był pochodzenia miejscowego, ale przynajmniej częściowo był również splawiany.

Izometryczna rekonstrukcja wiązarów jętkowych więźby dachowej kamienicy z lat 60. XIV wieku. Oprac. U. Schaaf, M. Prarat
