# Wierbiaż Niżny – huculska(?) cerkiew na Liście UNESCO

**Włodzimierz Witkowski**

**Słowa kluczowe:** cerkiew huculska, cerkiew drewniana, architektura drewniana, Wierbiaż Niżny, Huculsczyzna, Pokucie, Lista światowego dziedzictwa UNESCO

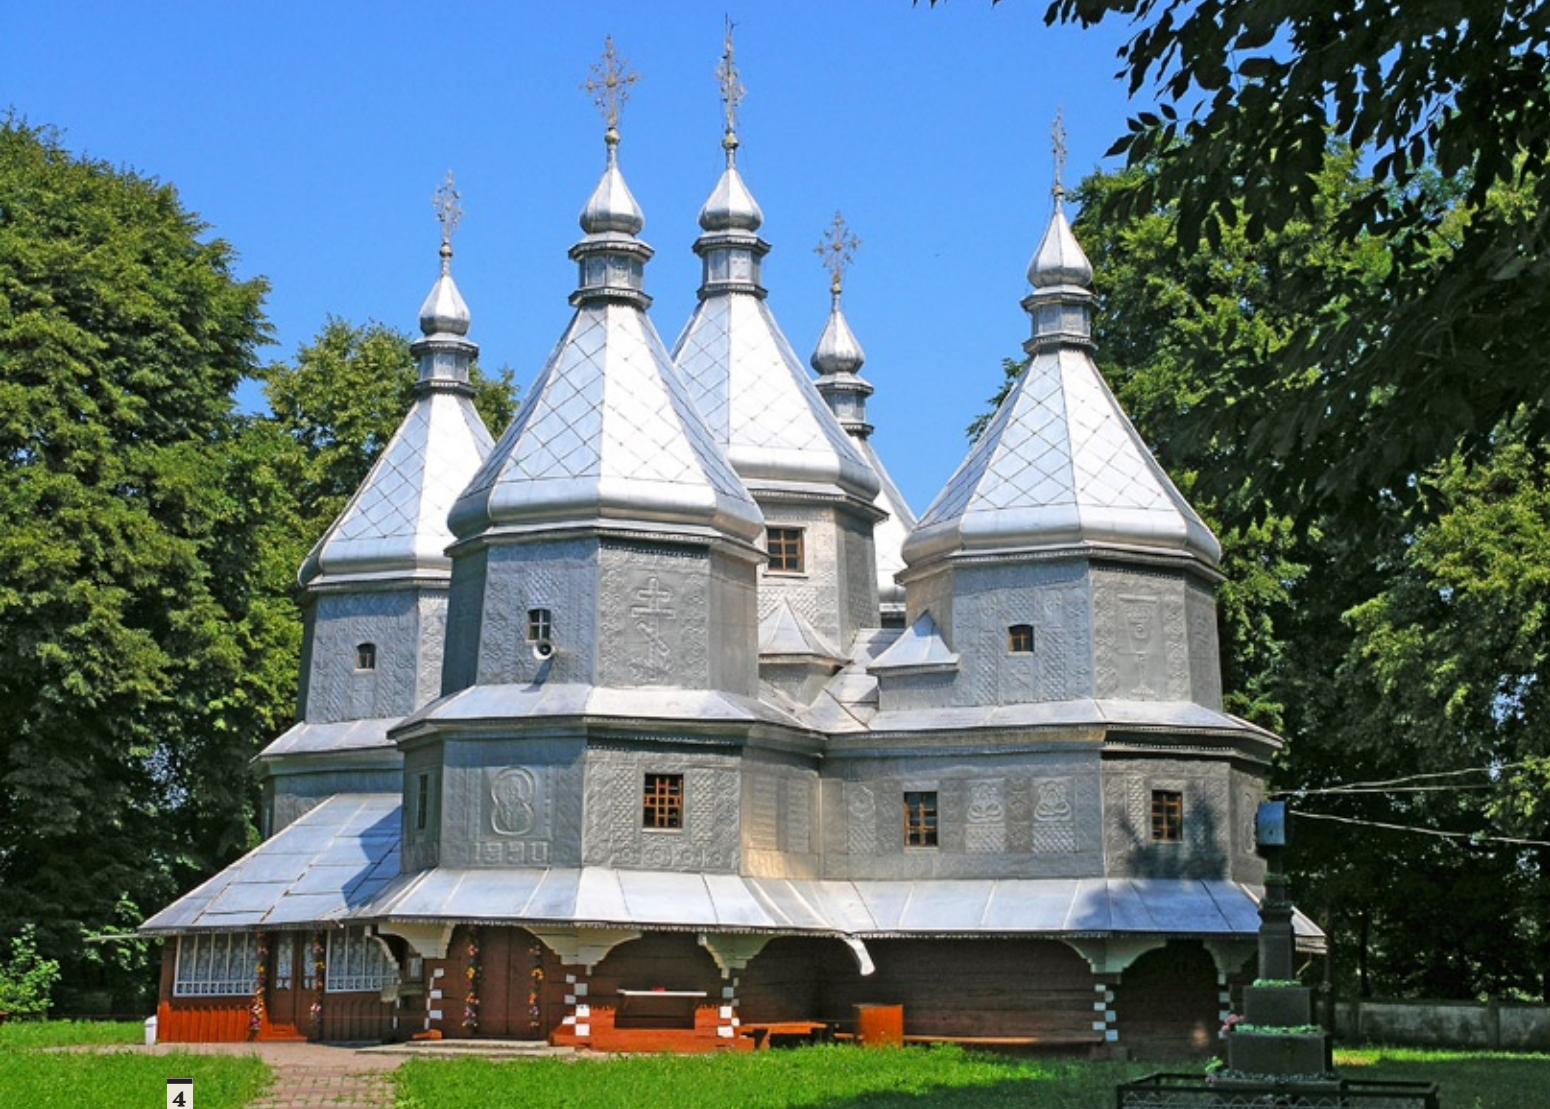
4

4. Widok cerkwi pw. Narodzenia Przenajświętszej Bogurodzicy od południa

4. View of the *tserkva* dedicated to Holy Mother's Birth, from the south

Pięciokopułowa cerkiew (il. 4) na planie krzyża zbliżonego do równoramiennego (oś wschód-zachód nieznacznie wydłużona) ma w poziomie przyziemia wszystkie cztery ramiona zamknięte trójbocznie (wg Patriarchy Dymitrija typ planu krzyżowy tetrakonchowy<sup>26</sup>). Na omawianym obszarze jest to jedyna znana, drewniana, pięciokopułowa cerkiew o takim planie, kojarzona z grupą cerkwi huculskich, prawdopodobnie głównie właśnie ze względu na „krzyżowy” kształt rzutu (il. 5). Jednakże poprzez tę wyjątkowość, wynikającą z wielobocznych zamknięć wszystkich ramion, nie da się jej przypisać do żadnego z charakterystycznych dla tejże grupy typów planów i ich powiązań z rozwiązaniami bryłowymi<sup>27</sup>. Nieistniejąca cerkiew w nieodległym Książdzorze z 1846 roku, także pięciokopułowa, określana przez Patriarchę Dymitrija

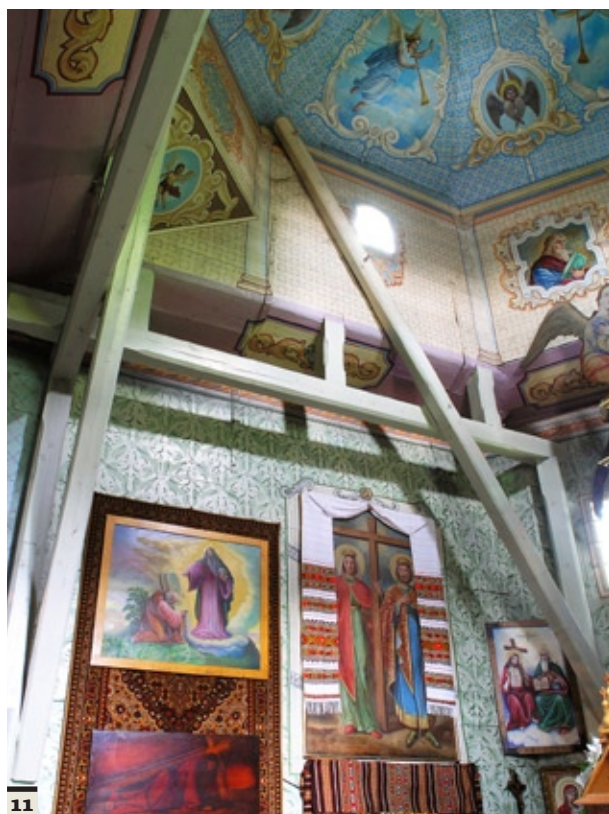
11

**11.** Północna ściana skrzydła ołtarzowego – system wsporczy konstrukcji zrębu

W ramieniu ołtarzowym z kolei ośmioboczny bęben – tak jak pozostałe – o podstawie mniejszej niż podstawa zrębu ścian dolnej części cerkwi, oparty jest na systemie wzajemnie zależnych belek i słupków, tworzących niejako wspomagający, wewnętrzny szkielet konstrukcyjny, usztywniony dodatkowo bardzo długimi zastrzałami (il. 11, 12, 13).

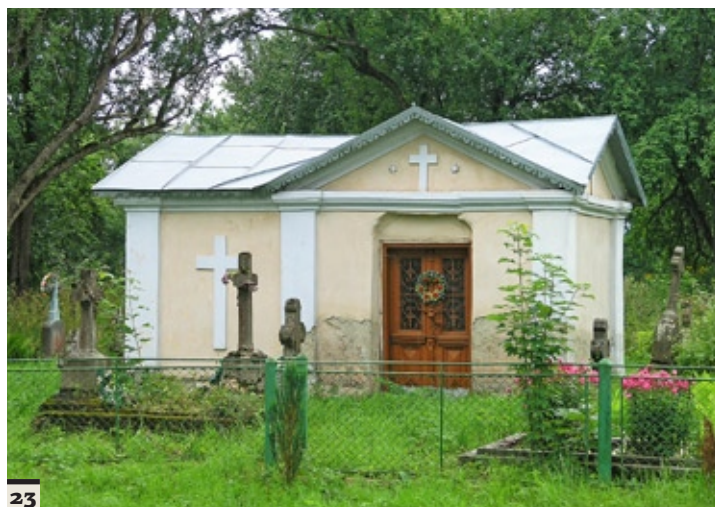
23

**23.** Kaplica grobowa miejscowych dziedziców – Kleskich na cmentarzu grzebalnym

**23.** The sepulchral chapel of the local squires – the Kleski family, at the cemetery

pomocą płaskich pilastrów i podokapowego gzymsu, od zewnątrz zdaje się być w dostatecznym stanie technicznym (il. 23). Widoczne są znaczne ubytki tynku w dolnej części spowodowane zawilgoceniem dolnych partii murów. Wewnątrz jednak obiekt jest całkowicie rozkopany, ze śladami rozbitych trumien. Obecnie kaplica jest zamknięta i niedostępna.
