# Kanonia i mury obronne przy ul. Ostrów Tumski 11 w Poznaniu. Nowe ustalenia naukowe

**Jerzy Borwiński**

konserwator-zabytkoznawca,  
specjalista ds. badań architektonicznych

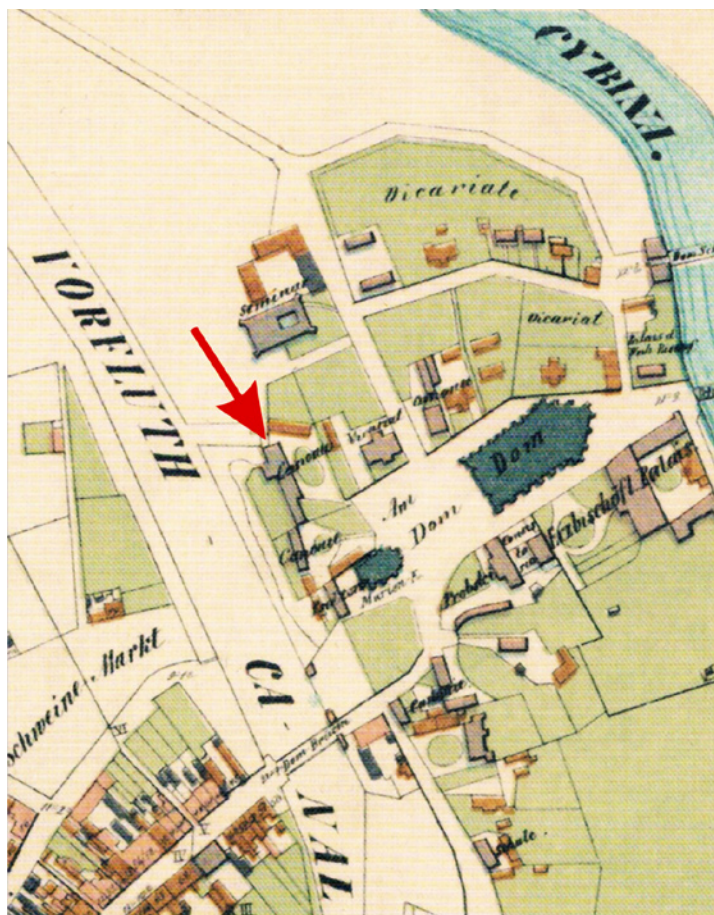
**1.** Usytuowanie kanonii nr 11 na Ostrowie Tumskim w Poznaniu. Plan Gotzheina i Röslera z ok. 1864 r. Reprodukacja z: *Plany Poznania*, Poznań 2010

**B**UDYNEK KANONII PRZY UL. OSTRÓW TUMSKI 11 w Poznaniu usytuowany jest po stronie zachodniej Ostrowa. Jednopiętrowa budowla na planie wydłużonego prostokąta, z dostawionym pośrodku elewacji zachodniej płytkim ryzalitem, z wysokim dachem czterospadowym, jest murowana z cegły i otynkowana. Ma drewnianą więźbę dachową oraz profilowane i fazowane stropy. Częściowo zachowana jest zabytkowa stolarka okienna oraz drzwiowa (il. 1, 2).

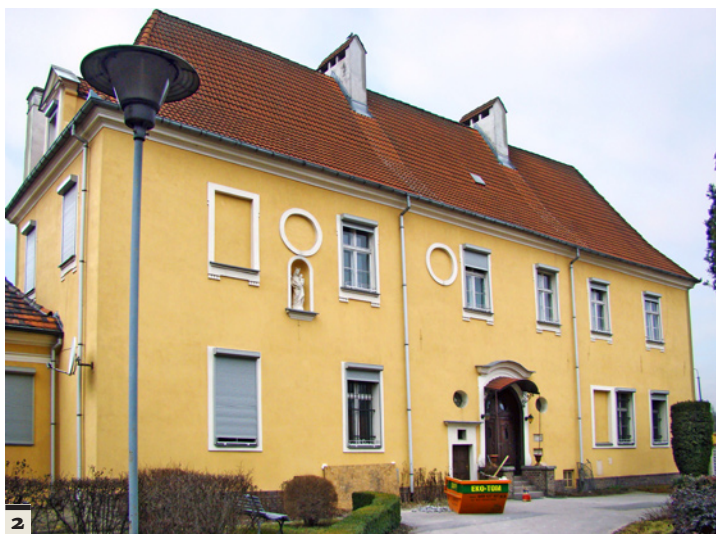
2. Widok obecnej kanonii od strony południowo-wschodniej. Fot. J. Borwiński

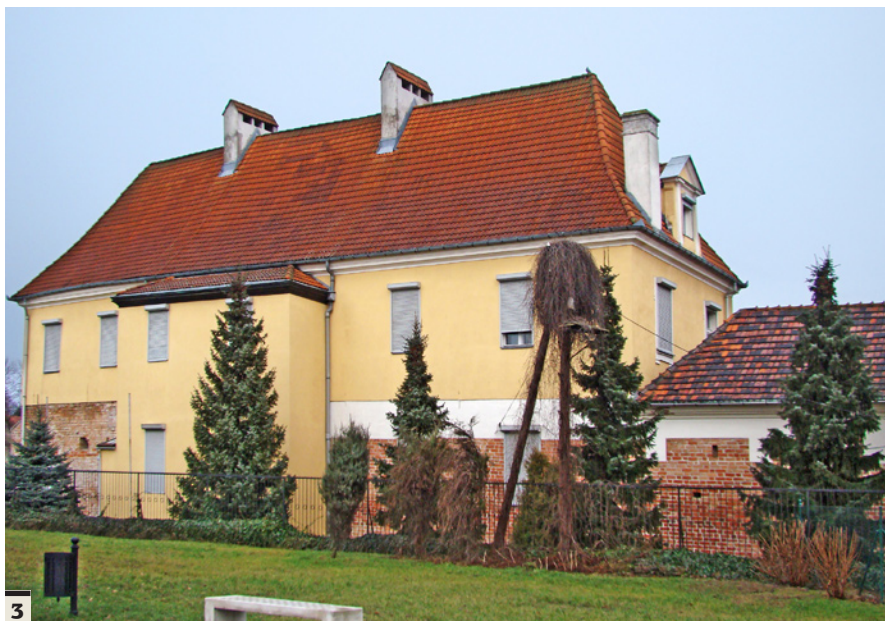
3. Widok kanonii od strony zachodniej. W dolnej części widoczny wyeksponowany odcinek muru obronnego. Fot. J. Borwiński

W tym samym czasie przeprowadzono częściowe badania architektoniczne budynku, obejmujące swym zakresem tylko zachodnią i północną elewację<sup>12</sup>. Autor tych badań, Antoni Kąsinowski, stwierdził że: „W zachodniej elewacji budynku Kanonii nr 11 znajduje się wtopiony w nią mur obronny wzniesiony w konwencji piętnastowiecznej (...) Jego powstanie powiązać możemy z działalnością biskupa Jana Lubrańskiego w latach 1502-1520” (il. 3).

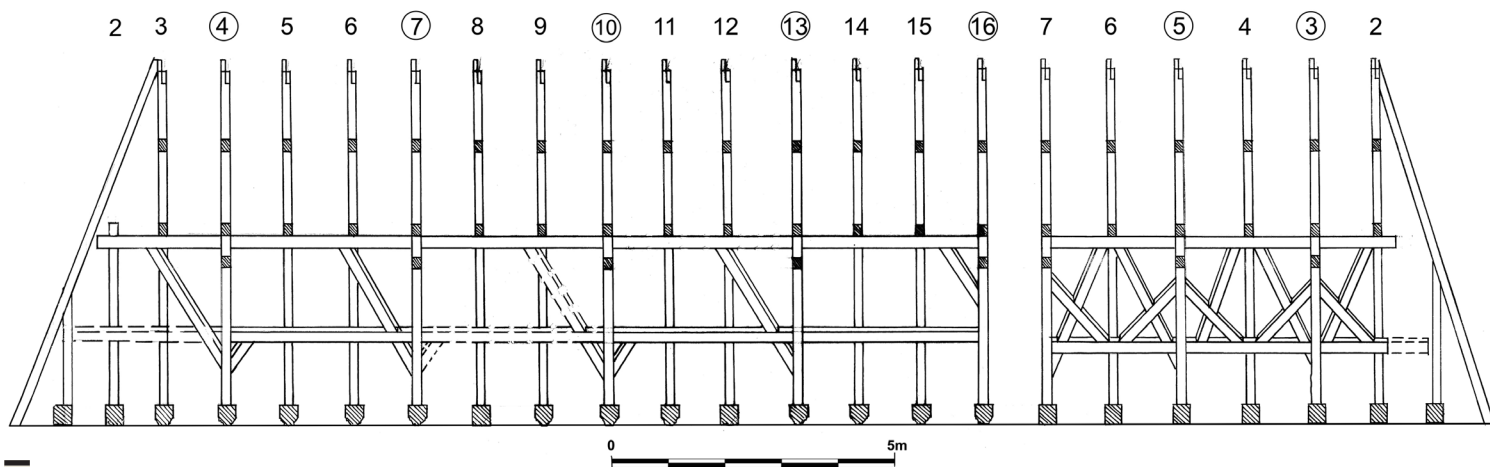
4

4. Więźba dachowa, przekrój podłużny z zaznaczoną pierwotną numeracją wiązarów. Oprac. i rys. J. Borwiński

4. Roof structure, longitudinal section with marked original numbers of trusses. Worked out and drawn by J. Borwiński

Przed przystąpieniem do badań inwazyjnych dokonano oględzin obiektu, w wyniku których poczyniono istotne spostrzeżenia: kotwienie stropów, widoczne na elewacjach południowej części budynku, było wykonane na niższym poziomie niż w części północnej. Po wstępnym rozpoznaniu więźby dachowej stwierdzono, że numery znaków ciesielskich są wykonane w innych systemach w części południowej i północnej oraz, że brakuje dwóch skrajnych wiązarów szczytowych (oba powinny mieć numer 1 (il. 4, 5, 6, 7)).

Więźba południowa ma obecnie 15 wiązarów (pierwotnie było ich 16), a więźba północna 6 (pierwotnie 7).

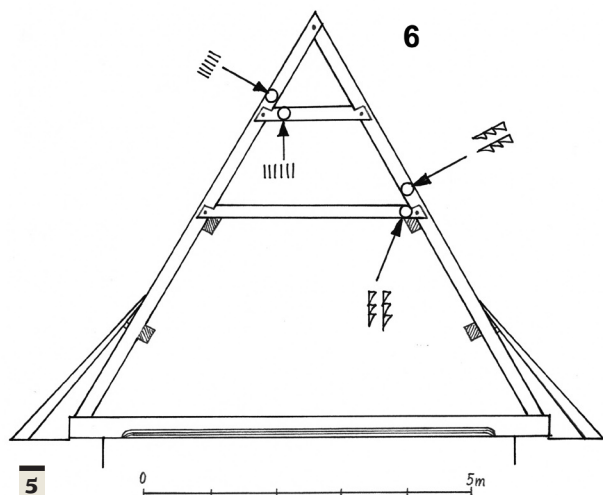
5. Szósty i siódmy wiązar więźby południowej z zaznaczonymi znakami ciesielskimi. Oprac. i rys. J. Borwiński

5. Sixth and seventh truss of the southern roof structure with identified carpenter's marks. Worked out and drawn by J. Borwiński

budynku wymuszały na cieślach etapowy proces tworzenia dzieła. Elementy konstrukcji były próbnie łączone na placu ciesielskim i znakowane zgodnie z planowanym umieszczeniem w więźbie. Następnie je demontowano i składowano do momentu montażu na budynku<sup>18</sup>. Odwiązywanie konstrukcji, poza miejscem jej ustawienia, stwarzało konieczność zabezpieczenia się przed pomyłkami w trakcie montażu. Rzemieślnicy stosowali w tym celu różne sposoby znakowania poszczególnych elementów<sup>19</sup>. Historyczna numeracja wiązarów została zaznaczona na ilustracji 4. Po jednej stronie wiązara wykonano oznaczenia w postaci wycięcia kreskowego (ilość kresek odpowiadająca numerowi wiązara). Po drugiej stronie do pionowej kreski dodawano wycięcia dłutem trójkątnych śladów w ilości potrzebnej dla poszczególnego wiązara. Znaki sytuowano od strony wbijania kołków (il. 6).

badanej więźby charakterystyczny jest system znakowania zdwojonego dla pełnych wiązarów (na krokwiach) od 1 do 16. Natomiast na stolcach i rozporach od 1 do 6. Zatem przykładowy wiązar ma nr 7 (siódmy kolejny) i nr 3 (trzeci pełny).

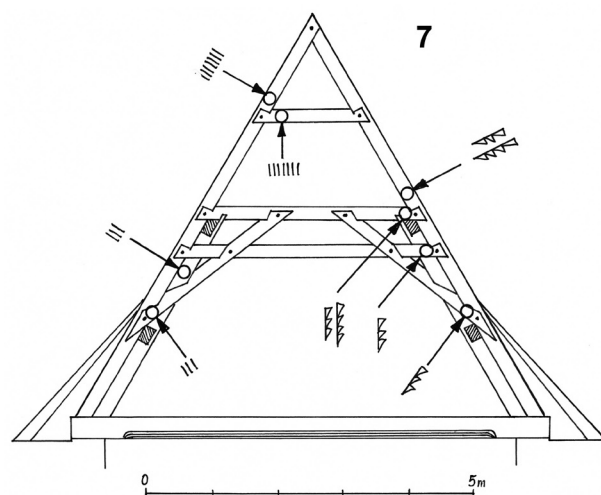
6. Więźba południowa. Wiązar pełny. Fot. J. Borwiński

6. Southern roof structure. Full truss. Photo by J. Borwiński

Więźba południowa jest konstrukcją dwujętkową o stolcach leżących, sięgających kondygnacji dolnych jętek. Średnia wysokość od belek wiązarowych do kalenicy wynosi 6,11 m, kąt nachylenia krokwi około 60°, a rozstaw wiązarów od 85 do 110 cm. Długość całej konstrukcji 16,60 m, natomiast rozstaw krokwi po wewnętrznej stronie 7,20 cm.

Wiązary pełne rozmieszczone są co trzy pary krokwi. Stolce leżące osadzone są czopami na belkach wiązarowych, podpierają w górnej części płatew leżącą poziomo. Między stolcami i jętkami znajduje się rozpóra pozioma, połączona z nimi na nakładki pletwowe. Dodatkowo połączenie jest wzmocnione za pomocą mieczy, osadzonych w krokwiach, stolcach i dolnych jętkach, również na nakładki.

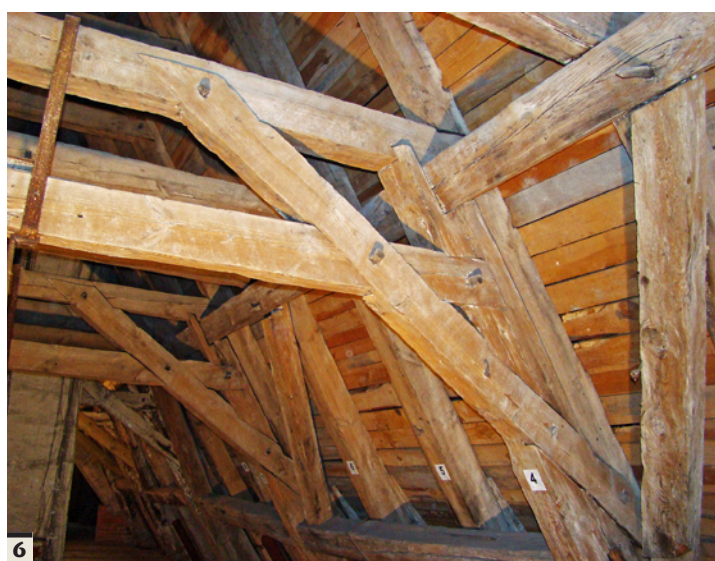
7. Łączenia elementów więzara pełnego oraz przekrój przez belkę więzaryową więzby południowej. Oprac. i rys. J. Borwiński

7. Connecting full truss elements and a cross-section of a truss beam of the southern roof structure. Worked out and drawn by J. Borwiński

Już w XV wieku dają się zauważyć wszystkie odmiany złącz. Jednak można stwierdzić, że w starszych konstrukcjach, do połowy XVII wieku, przeważają złącza nakładkowe. Od drugiej połowy tego stulecia dominują czopowe<sup>17</sup>. Więźba kanonii wykonana została za pomocą obu rodzajów złącz – nakładek i czopów (nie ma zwidłowań). Czopami połączono krokwie z belkami wiązarowymi, stolce z belkami wiązarowymi i stolce z ryglami. Pozostałe elementy połączono systemem na nakładki (il. 7).

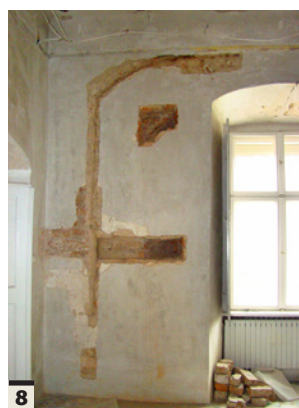
8

8. Odkryte zamurowane okno gotyckie od wschodniej strony. Fot. J. Borwiński

8. Revealed bricked-up Gothic window from the eastern side. Photo by J. Borwiński

Odkrywki pasmowe wewnętrznej strony murów obwodowych wykazały ślady po zamurowanych oknach gotyckich, których glyfy wkomponowane były w wielkie płyciny zakończone łukami odcinkowymi. Krawędzie tych płycin wykonano z fazowanych cegieł (il. 8). Lica murów opracowane w wątku główkowo-wozówkowym gotyckim i częściowo mieszanym z cegieł o wymiarach 28-30 x 8-9 x 14 cm.

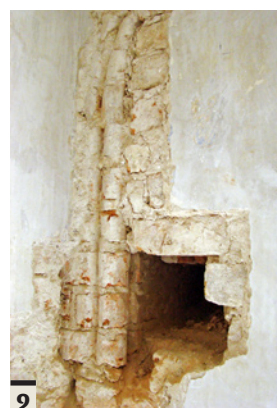
9

9. Zamurowany otwór opracowany z kształtek fazowanych z wałkiem w murze wschodnim. Fot. J. Borwiński

9. Bricked-up opening made with chamfered blocks with a roller in the eastern wall. Photo by J. Borwiński

W trzech miejscach stwierdzono zachowane, pod wtórnymi warstwami, fragmenty pierwotnych tynków wapiennych, pokrywających ściany, płyciny i glyfy. Nie stwierdzono na nich polichromii. W murze wschodnim odkryto mniejszy otwór opracowany z kształtek fazowanych, z wałkiem (il. 9). Nad wtórnymi sufitami zlokalizowano drewniane stropy.

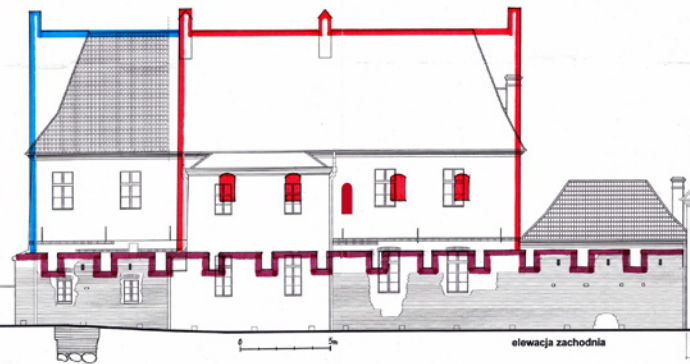
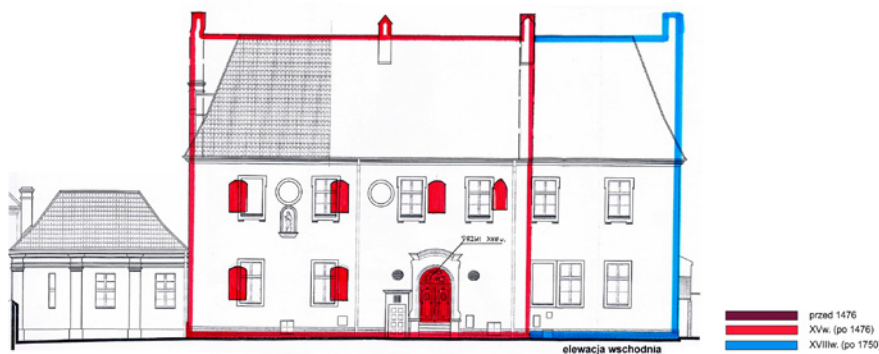
**11.** Rzut piętra kanonii gotyckiej oraz XVIII-wieczna rozbudowa. Oprac. i rys. J. Borwiński

**11.** Plan of a top floor of the canonry and its 18th-century development. Worked out and drawn by J. Borwiński

Pierwotny budynek był o  $1/3$  długości krótszy w stosunku do obecnego. Północna, szczytowa elewacja stała się po osiemnastowiecznej przebudowie ścianą wewnętrzną. Zachowało się lico muru tej elewacji, w wątku gotyckim oraz szew, wynikający z dobudowy części korpusu od strony północnej. Fakt ten zbieżny jest z analizą więźby dachowej, składającej się z dwóch niezależnych ustrojów konstrukcyjnych: południowego – wcześniejszego oraz północnego – późniejszego, co potwierdziły badania dendrochronologiczne (il. 11).

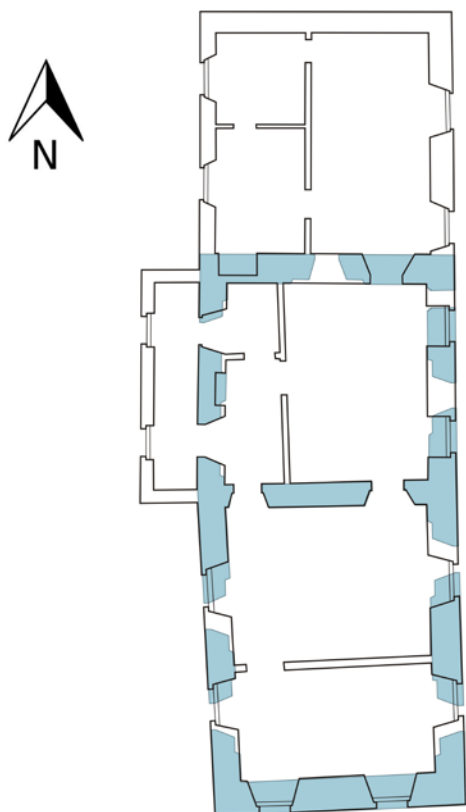
10. Fazy rozbudowy kanonii zaznaczone kolorami na podkładzie rysunkowym aktualnej inwentaryzacji budynku wykonanej przez przedsiębiorstwo Filar. Oprac. i rys. J. Borwiński

10. Stages of canonry development marked with colours on the drawing ground of the updated survey of the building made by the firm Filar. Worked out and drawn by J. Borwiński

XV w. (po 1476)

XVIII w. (po 1750)

Cienkie ścianki działowe XIX i XX w.

Najważniejsze wnioski, jakie wyciągnięto w wyniku badań to: budynek oparty był swoim dłuższym, zachodnim murem na wcześniejszym murze obronnym, z częściowo zachowanymi do dnia dzisiejszego blankami. Nadbudowany mur piętra budynku został odsłonięty w przestrzeni klatki schodowej. Zachowało się na niej w doskonałym stanie lico ceglane, w wątku gotyckim, z cegły o wymiarach  $28-29 \times 8-9 \times 14$  cm (il. 10).

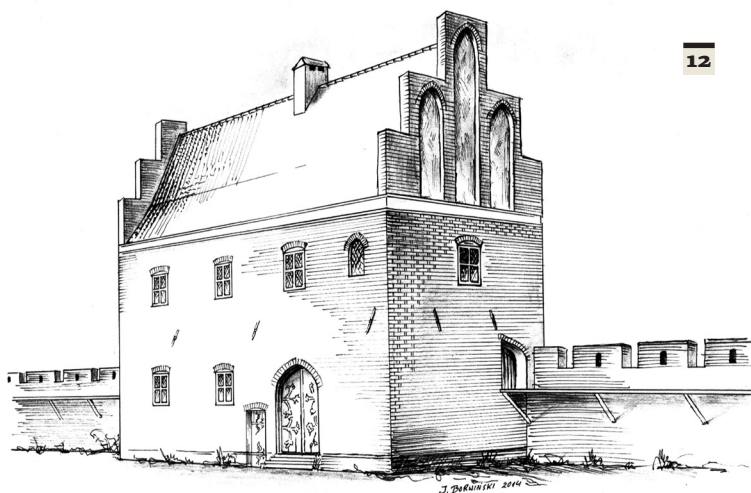
12

**12.** Rysunkowa próba rekonstrukcji XV-wiecznej kanonii wykonana na podstawie badań architektonicznych w 2014 r. Widok od strony północno-wschodniej. Oprac. i rys. J. Borwiński

**12.** Drawing which is an attempt to reconstruct the 15th-century canonry on the basis of the architectural research in 2014. View from the north and east. Worked out and drawn by J. Borwiński

Gotycką budowlę niewątpliwie wieńczyły pionowe szczyty zakończone trójkątnie lub, co jest bardziej prawdopodobne, schodkowo w konwencji gotyckiej. Dowodzi tego brak nad ścianą szczytową – południową dawnego więzara nr 1 oraz zachowany więzar nr 16, który był skrajnym więzarem, przy północnej ścianie szczytowej (il. 12).

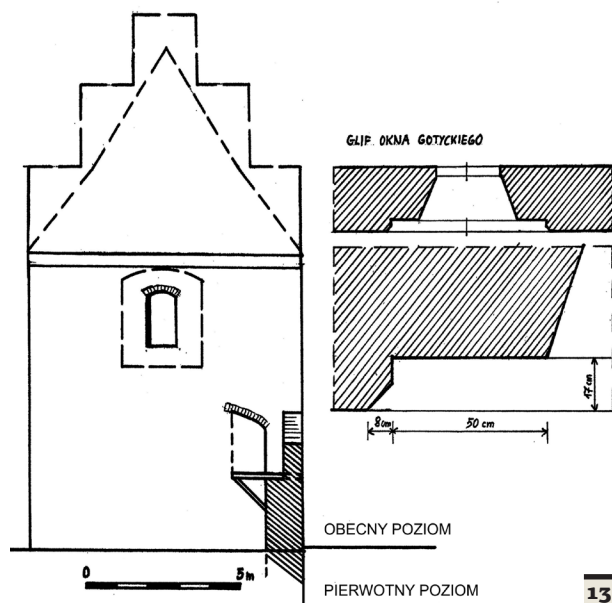
**13.** Rekonstrukcja pierwotnej elewacji północnej z przekrojem przez mury obronne i z wyjściem na pomost, po prawej stronie przekrój okna gotyckiego. Oprac. i rys. J. Borwiński

**13.** Reconstruction of the original northern frontage with a cross-section of defensive walls and the exit to the platform, cross-section of a Gothic window on the right. Worked out and drawn by J. Borwiński

razu w gład. Gotyckie okna miały mniejszą szerokość (ok. 80-90 cm) i wysokość (ok. 170 cm) niż obecne otwory. Nadproża ich zamknięte są łukiem odcinkowym. Jedno okno elewacji wschodniej, na piętrze, prawie idealnie wpisało się w oś obecnego otworu wejściowego. Pozwala to wnioskować, że był on wejściem pierwotnym (il. 13).

W trakcie badań stwierdzono zamurowany dawny otwór w obecnej klatce schodowej, w pierwotnym gotyckim murze obwodowym północnym, na styku z jeszcze starszym murem obronnym. Otwór ten okazał się wyjściem z wnętrza budynku na pomost muru obronnego. Ciekawa jest jego asymetryczna forma. Nie jest to jednak zjawisko w gotyku odosobnione (il. 13).

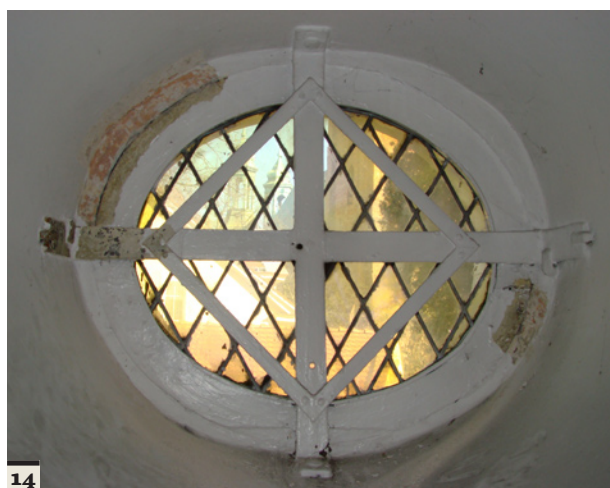
14

**14.** XVIII-wieczne okienko szklone na ołów z częściowo zachowanymi pierwotnymi szybami. Fot. J. Borwiński

**14.** 18th-century leaded glass window, partially preserved original glasses. Photo by J. Borwiński

Obecne okna pochodzą zasadniczo z trzech faz. Najstarsze są dwa owalne osiemnastowieczne okienka, szklone na ołów, w drewnianych ramach. Z tego czasu zachowała się część oryginalnego szklenia (il. 14). Wartość zabytkową mają również niektóre okna w elewacjach, pochodzące z końca XIX lub początku XX wieku. Wysokiej klasy zabytkiem są drzwi główne w elewacji wschodniej ze snycersko opracowanym nadświetlem, pochodzące prawdopodobnie z lat

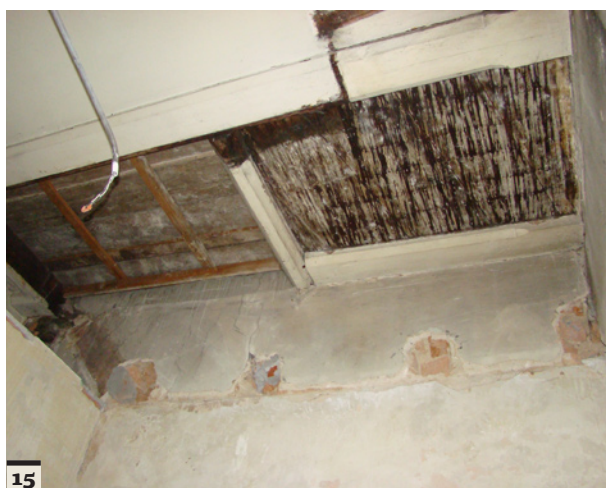
15

**15.** Fragment stropu w części północnej budynku z fazowaną belką wymianu. Odsłonięte miejsce dawnych schodów. Fot. J. Borwiński

**15.** Fragment of the ceiling in the northern part of the building with a chamfered trimmer beam. Exposed place of former stairs. Photo by J. Borwiński

Obecnie użytkowana klatka schodowa pochodzi z XVIII stulecia. W związku z jej budową został dostawiony ryzalit do elewacji zachodniej. Pozwoliło to stworzyć wygodniejszą niż dotychczas komunikację. W trakcie badań odsłonięto elementy świadczące o innych schodach, pochodzących z XVIII wieku. Były one ulokowane w części północnej rozbudowanego w tym czasie obiektu. Przylegały one do muru obwodowego. Świadczy o tym wolna przestrzeń w stropie wraz z fazowaną belką wymianu (il. 15).
