Dokumenty Biura Odbudowy Stolicy jako podstawowe źródło wiedzy na temat architektury, konstrukcji i wyposażenia niezachowanych kamienic warszawskich projektu Henryka Stifelmana i Stanisława Weissa oraz Wacława Heppena i Józefa Napoleona Czerwińskiego

Piotr Kilanowski

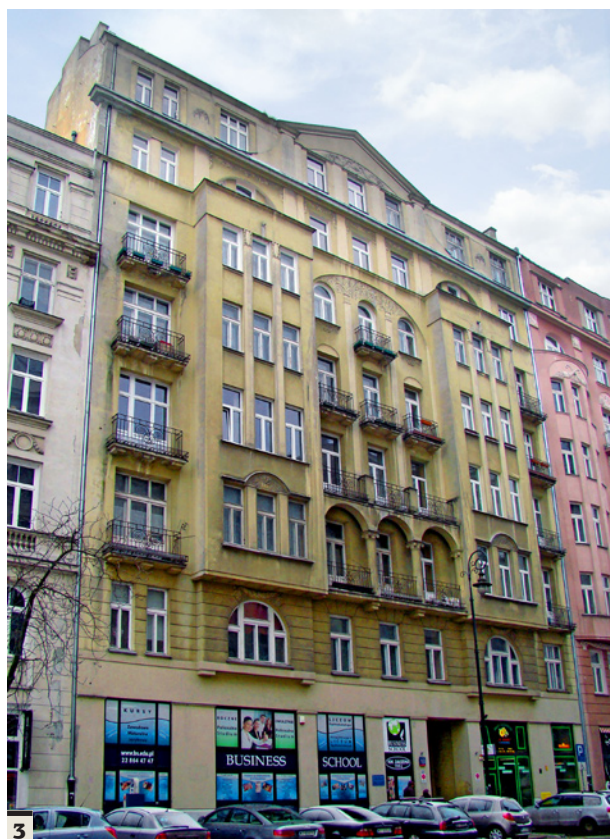
3. Znacznych rozmiarów kamienica projektu Henryka Stifelmana i Stanisława Weissa przy ul. Bagatela 13. Fot. P. Kilanowski

ce zwracały uwagę skalą, miały postępową oprawę architektoniczną, wykorzystywały najnowsze możliwości konstrukcyjne – w tym żelbetowy szkielet słupowo-stropowy, a także liczne innowacje techniczne, takie jak centralne ogrzewanie czy też oświetlenie elektryczne (il. 3). Domy czynszowe projektu firmy Heppen-Czerwiński były natomiast niezwykle paradne, posiadały nadzwyczaj starannie opracowaną pod względem kompozycji i wystroju architekturę, a także znakomite proporcje (il. 4). Zauważyć należy, iż z pojedynczymi wyjątkami kamienice projektu obu omawianych spółek autorskich liczyły nie mniej niż pięć pięter, a co za tym idzie, niemal we wszystkich przypadkach wyposażone były w stropy i klatki schodowe o konstrukcji ogniotrwałej²⁰. Był to istotny

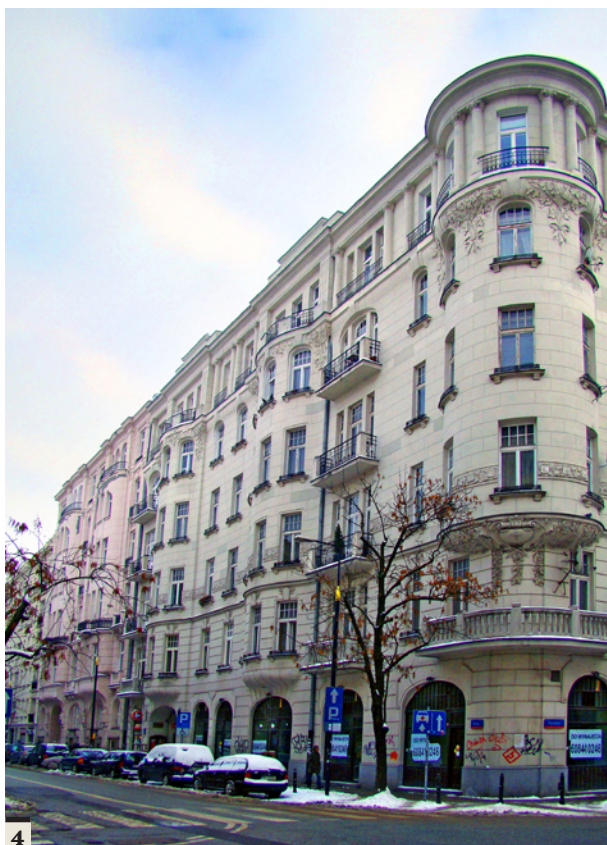
4

4. Domy czynszowe przy ul. Hożej 41 i Hożej 39 autorstwa Wacława Heppena i Józefa Napoleona Czerwińskiego. Fot. P. Kilanowski

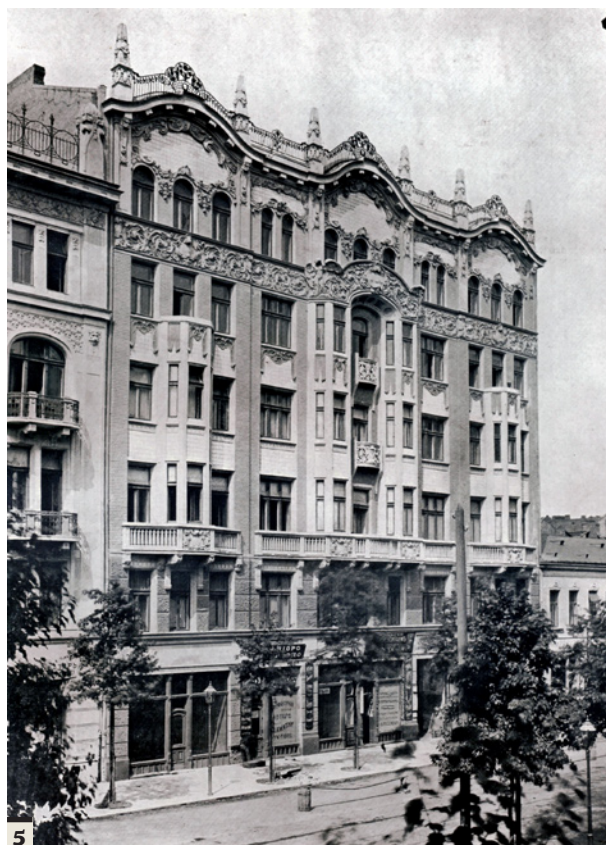
5

5. Ilustracja uzupełniająca publikację kamienicy Marszałkowska 81A na łamach czasopisma „Architekt” w 1906 r. Źródło: „Architekt” 1906, nr 7, tabl. XLIX

Spośród nieistniejących już kamienic projektu spółek Stifelman-Weiss i Heppen-Czerwiński niektóre przed rozbiórką doczekały się różnych form udokumentowania. Stosunkowo najwięcej informacji zachowało się w odniesieniu do kamienic uchodzących w okresie budowy za nieprzeciętne lub wzniesionych w znaczącej, zazwyczaj wyeksponowanej lokalizacji. W pierwszej z wymienionych sytuacji znajdowała się na przykład kamienica przy Marszałkowskiej 81A, o której oddaniu do użytku w 1906 roku pisano w branżowej prasie²² (il. 5). W artykule zamieszczonym na łamach krakowskiego czasopisma „Architekt” znalazły się uproszczone schematy rzutów parteru i drugiego piętra, fotografia elewacji frontowej, a także krótki opis określający podstawowe informacje dotyczące działki i nowo wybudowanej kamienicy²³. Opublikowane informacje pozwalały rozpoznać wiele istotnych elementów budynku, takich jak pierwotna architektura jego elewacji, układ przestrzenny i funkcjonalny albo system ogrzewania. Artykuł mimo licznych interesujących informacji nie wyczerpywał jednak tematu,

pozostawiając w sferze nierozpoznanej między innymi przekrój, rodzaj zastosowanej konstrukcji, system oświetlenia oraz architekturę elewacji podwórzowych i przejazdu bramnego. Budynek przy Marszałkowskiej 81A był wszelako jedynym spośród nieistniejących domów czynszowych projektu firm Stifelman-Weiss i Heppen-Czerwiński, jaki doczekał się przed 1914 rokiem publikacji w prasie fachowej²⁴.

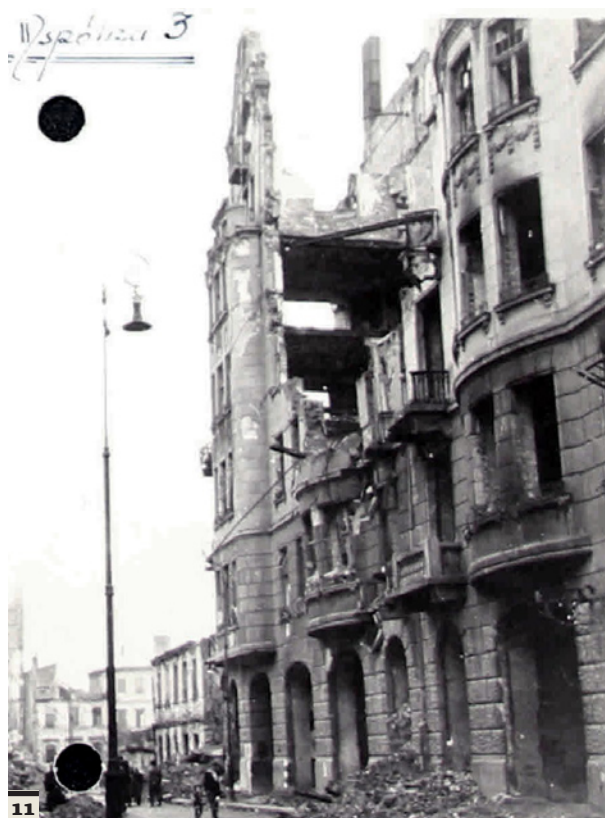
10. Pomiary zachowanych fragmentów kamienicy Wspólna 3 sporządzone w sierpniu 1945 r. przez Państwowe Przedsiębiorstwo Budowlane. Źródło: APW, Archiwum Biura Odbudowy Stolicy, sygn. 5135, s. 13

10. Measurements of preserved parts of the tenement house at Wspólna 3, taken in August 1945 by the State Construction Company. Source: APW, Archives of the Capital City Reconstruction Office, file no. 5135, p. 13

wyszczególniono kształty i profile wykuszy, grubości ścian, wysokości kondygnacji, a także część wymiarów wewnętrznych (il. 10). Załączone do korespondencji fotografie umożliwiają rozpoznanie niektórych elementów architektury kamienicy, takich jak dekoracje sztukatorskie elewacji frontowej, sposób wykończenia elewacji, balustrady balkonowe, parapety, wykroje otworów, a także podziały zachowanej stolarki okiennej³⁶ (il. 11).

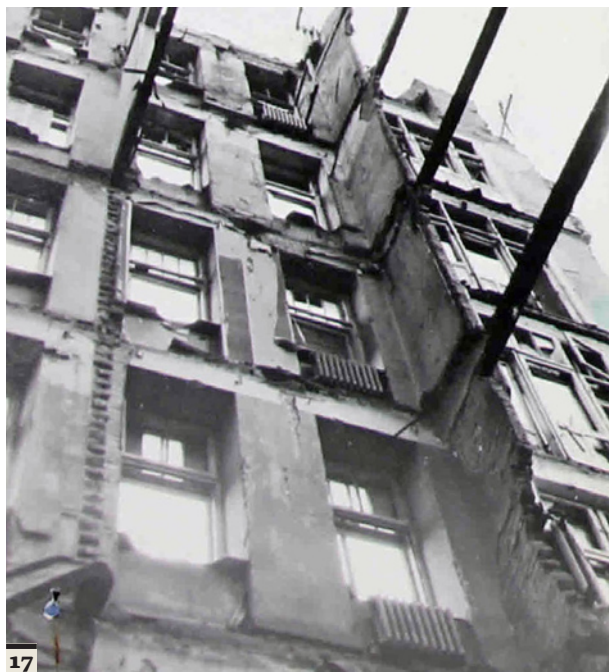
17. Wykonana w lipcu 1945 r. fotografia wewnętrznej powierzchni elewacji frontowej kamienicy Wilcza 29 z widocznymi m.in. belkami stalowymi stropów systemu Kleina oraz grzejnikami centralnego ogrzewania. Źródło: APW, Archiwum Biura Odbudowy Stolicy, sygn. 5069, s. 17

17. Photo of the internal surface of the front wall of the tenement house at Wilcza 29 with, among others, visible steel beams of Klein's ceiling system and central heating radiators. Source: APW, Archives of the Capital City Reconstruction Office, file no. 5069, p. 17

dostarczają również trzy załączone fotografie ilustrujące między innymi zachowany fragment oryginalnej elewacji frontowej, a także wnętrze zawalonego budynku frontowego. Na fotografiach widoczne są między innymi pozostałości stropów murowanych na belkach stalowych systemu Kleina, zachowane

elementy stolarki okiennej, a także żeliwne grzejniki ogrzewania centralnego⁴⁰ (il. 17). Opisujący fragment kamienicy rozebrano w 1946 roku, a w jego zachodniej części w późniejszym okresie wzniesiono nowy budynek o innej elewacji frontowej. W przypadku domu przy ul. Waliców 14 zachowały się szczegółowe materiały związane z wywózką gruzu, naprawą zadaszenia oficyn i rozbiórką budynku frontowego, bardzo poważnie uszkodzonego w 1944 roku (il. 18). W zleceniach i protokołach obmiaru znalazły się między innymi informacje dotyczące zastosowanych w budynku stropów, płyt balkonowych i konstrukcji klatek schodowych, a także stanu ich zachowania. Do korespondencji załączono schemat rzutu kamienicy z podaniem podstawowych wymiarów szerokości dziedzińców, traktów i elewacji frontowej. Prowadząca roboty rozbiórkowe firma Przedsiębiorstwo Inżynierjno-Budowlane Tadeusz Brzeziński w Warszawie sporządziła ponadto dokładną inwentaryzację 4 i 5 piętra kamienicy z zaznaczeniem i zwymiarowaniem zachowanych ścian, belek stropowych, pionów komiновых, klatek schodowych i szybów windowych (il. 19). W formie uzupełnienia załączono pięć fotografii ilustrujących stan zachowania budynku frontowego,

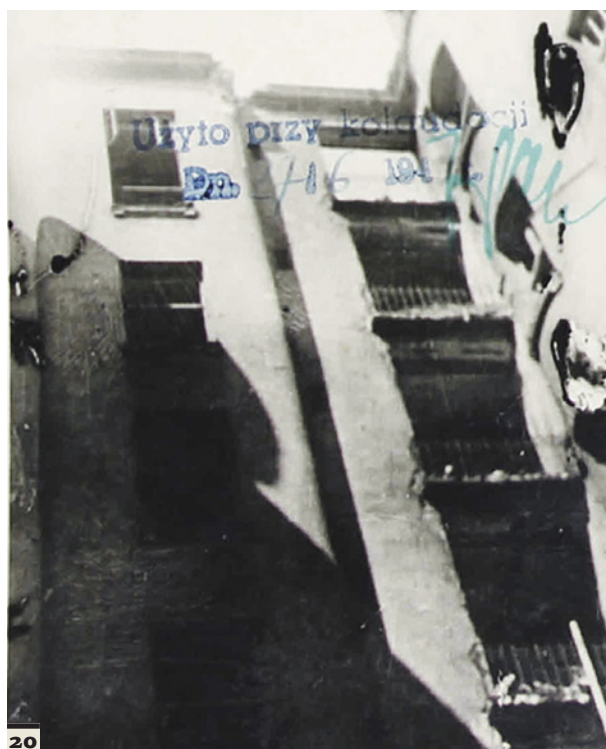
20. Wykonana w lipcu 1946 r. fotografia fragmentu elewacji podwórzowej domu frontowego kamienicy Waliców 14 z widocznymi klatkami schodowymi – główną frontową oraz północną służbową. Źródło: APW, Archiwum Biura Odbudowy Stolicy, sygn. 5008, s. 38

20. Photo of a part of the back elevation of the front house of the tenement at Waliców 14, taken in July 1946, visible staircases – the main, front staircase and the northern one, for servants. Source: APW, Archives of the Capital City Reconstruction Office, file no. 5008, p. 38

wraz z niektórymi elementami architektury, takimi jak balustrady i kształt głównej klatki schodowej (il. 20). Pozostałości budynku frontowego rozebrano w kolejnych latach, usuwając również tynki zewnętrzne w zachowanym fragmencie kamienicy⁴¹.
