Piotr Kilanowski

Kamienica przy ulicy Marszałkowskiej 81 w Warszawie

Tenement house at 81 Marszałkowska street, Warsaw

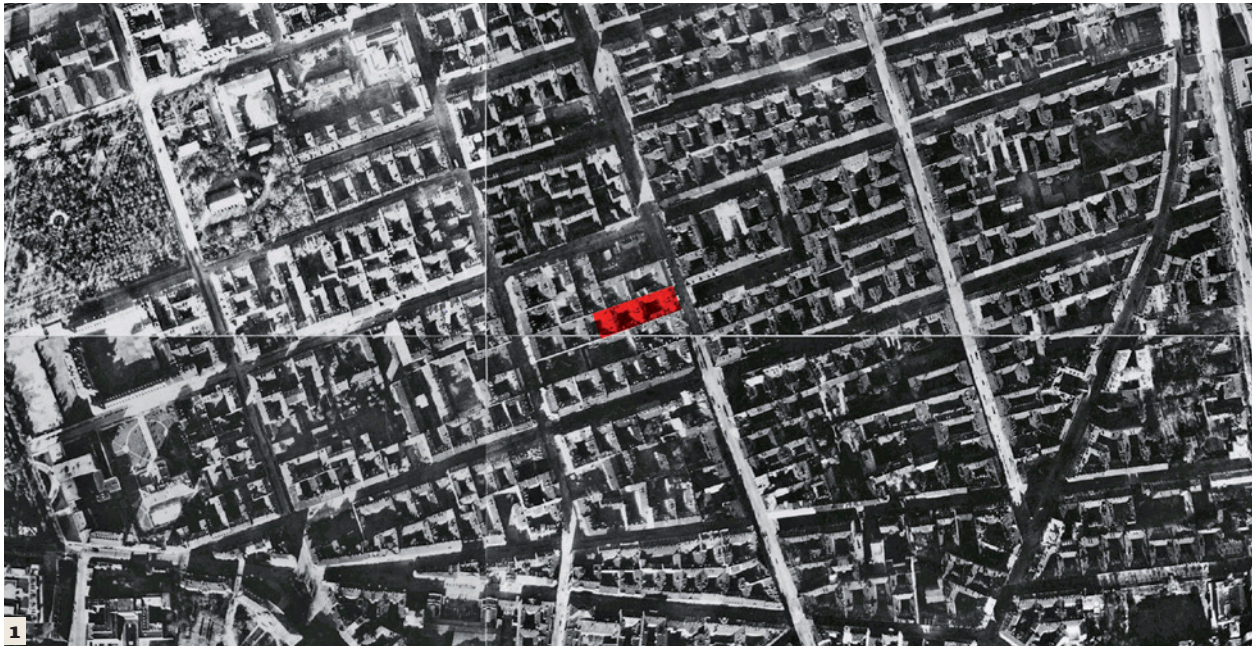
1. Fragment śródmieścia warszawskiego u zbiegu ulic Marszałkowskiej i Hożej w 1935 r. z zaznaczeniem kolorem czerwonym kamienicy przy ul. Marszałkowskiej 81. Źródło: <http://www.mapa.um.warszawa.pl>

1. Fragment of the Warsaw city centre at the intersection of Marszałkowska and Hoża streets in 1935, with the tenement at 81 Marszałkowska st. marked in red. Source: <http://www.mapa.um.warszawa.pl>

An interesting example in the context of the decisions taken by the BOS during that time is the tenement at 81 Marszałkowska st. (fig. 1) which was remarkable in the western frontage of the middle section of Marszałkowska st. and remained among the most distinctive designs created by one of the most renowned Warsaw architects of the 1st quarter of the 20th century.

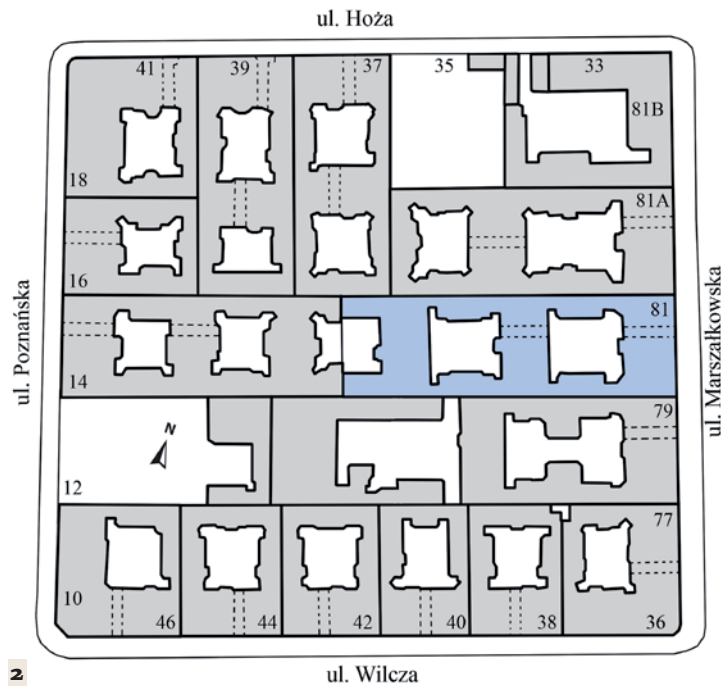
2

2. Zabudowa kwartału ograniczonego ulicami Marszałkowską, Wilczą, Poznańską i Hożą przed 1914 r. z zaznaczeniem kolorem błękitnym kamienicy przy ul. Marszałkowskiej 81. Oprac. P. Kilanowski

2. The buildings inside the quarter circumscribed by the Marszałkowska, Wilcza, Poznańska and Hoża streets before 1914, with the tenement at 81 Marszałkowska st. marked in blue. Worked out by P. Kilanowski

The tenement at 81 Marszałkowska st. was erected in years 1905-1906 on a plot bearing the land and mortgage register number 6405, located in the quarter positioned between the Marszałkowska, Wilcza, Poznańska and Hoża streets (fig. 2). According to the

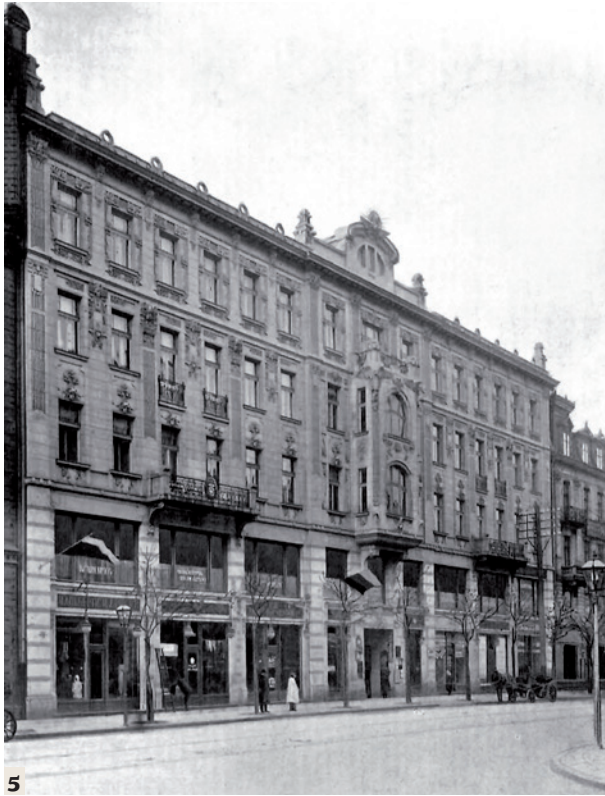
5

5. Kamienica przy ul. Marszałkowskiej 129 w 1905 r., reprodukcja z: „Architekt” 1905, nr 7, tabl. 38

5. The tenement house at 129 Marszałkowska street in 1905, reproduced from: „Architekt”, 1905, no. 7, fig. 38

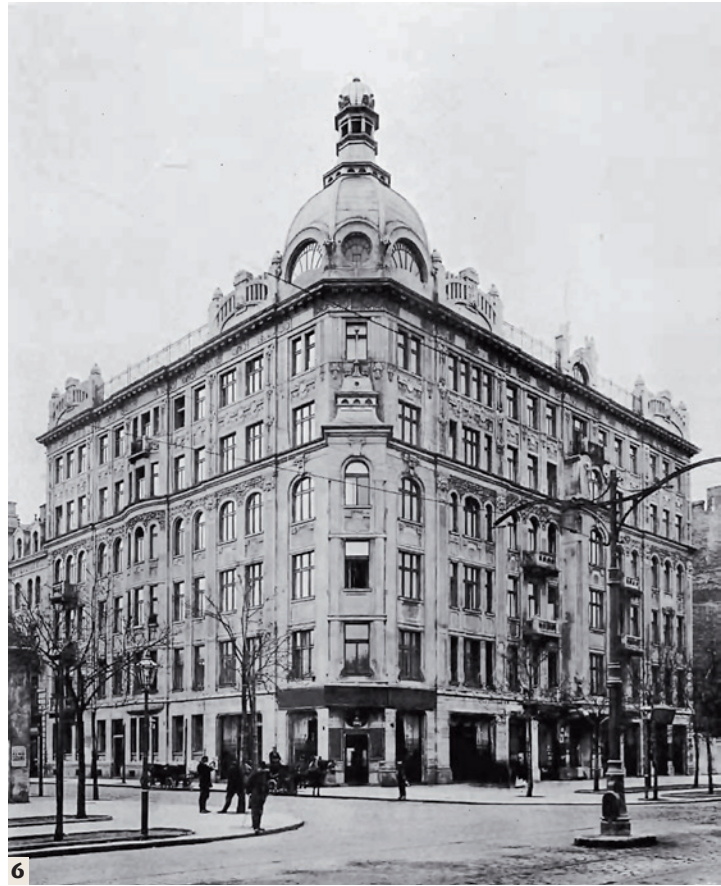
6

6. Kamienica w Al. Jerozolimskich 47/d. 41 krótko po zakończeniu budowy, reprodukcja z: „Przegląd Techniczny” 1907, nr 52, tabl. XXVI

6. Tenement at 47 Jerozolimskie av. (formerly no. 41) shortly following the completion of construction works, reproduced from: „Przegląd Techniczny” 1907, no. 52, fig. XXVI

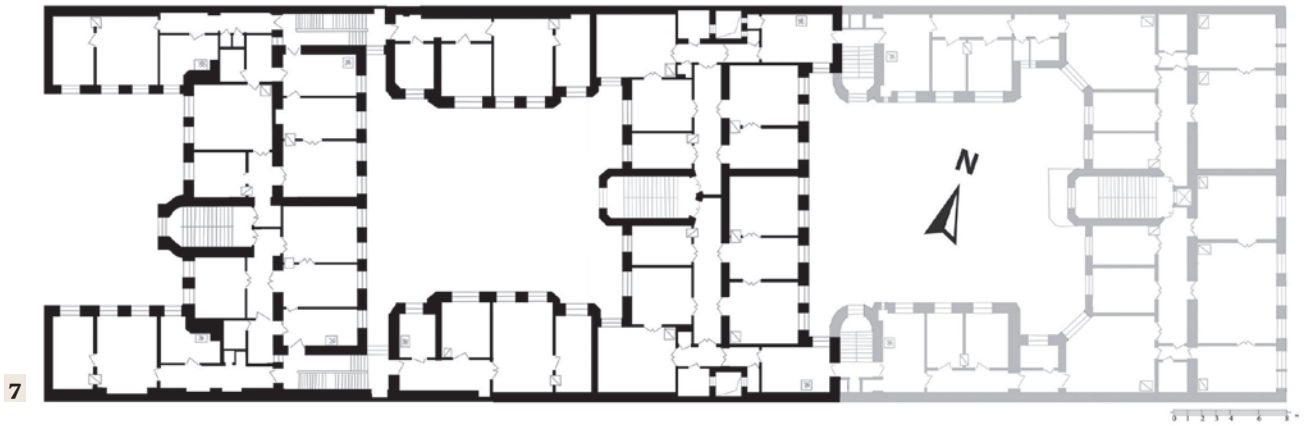
7. Plan piętra typowego w kamienicy przy ul. Marszałkowskiej 81, stan pierwotny, z zaznaczeniem kolorem szarym fragmentu rozebranego po 1945 r. Oprac. P. Kilanowski

7. Plan of one of the typical storeys inside the tenement at 81 Marszałkowska st. in its original condition, with the fragment demolished after 1945 marked in grey. Worked out by P. Kilanowski

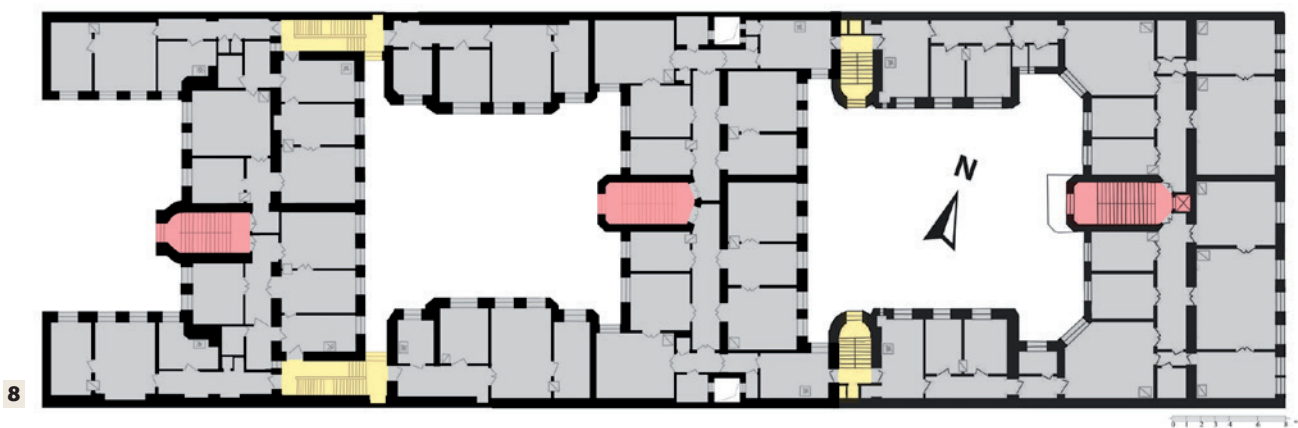
8. Plan piętra typowego w kamienicy przy ul. Marszałkowskiej 81, stan pierwotny, z zaznaczeniem kolorem czerwonym głównych klatek schodowych i kolorem żółtym służbowo-gospodarczych klatek schodowych. Oprac. P. Kilanowski

8. Plan of one of the typical storeys inside the tenement at 81 Marszałkowska st. in its original condition, with the main staircases and the servants' staircases being marked in red and yellow respectively. Worked out P. Kilanowski

transverse back building and the side buildings flanking the second courtyard (fig. 8). The main staircases of the front building and of the first transverse back building were accessible from inside the gateways; the main staircase of the second transverse back building could be reached through a vestibule, while all servants' staircases were accessible directly from the courtyard. Each typical storey of the tenement house had ten apartments with a surface of between 58 and 215 m² (fig. 9). The social and spatial order of the early 1900s meant that large apartments in big city tenement houses had two entrances: one representational entrance on the main staircase and another, auxiliary entrance for the servants, accessible from the servants' staircase¹⁵. A similar solution was also applied for the six large apartments on the typical floor of the tenement at 81 Marszałkowska st., while the four small servants' apartments located in the side buildings flanking the second courtyard and in the short

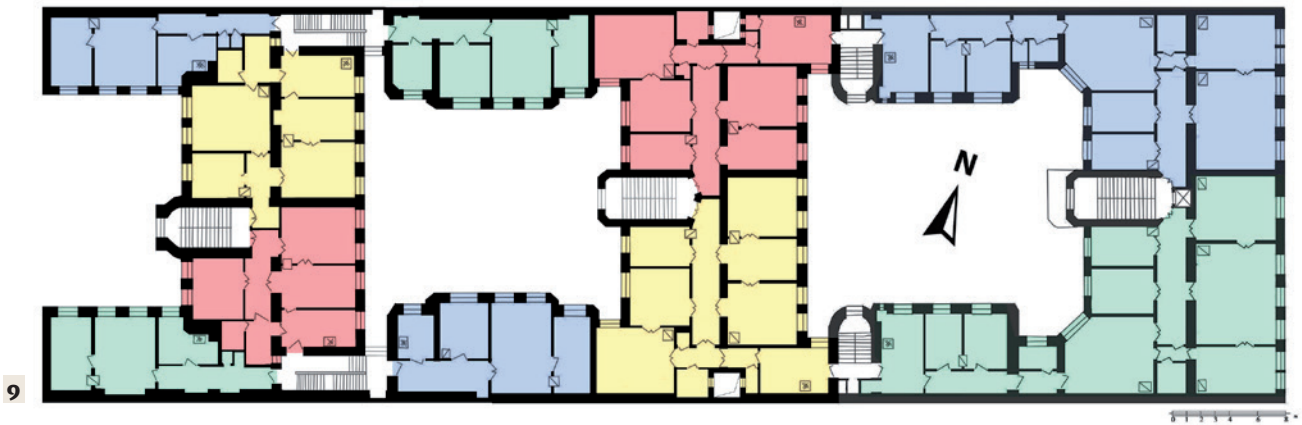
9. Plan piętra typowego w kamienicy przy ul. Marszałkowskiej 81, stan pierwotny, z zaznaczeniem kolorami rozmieszczenia poszczególnych lokali mieszkalnych. Oprac. P. Kilanowski

9. Plan of one of the typical storeys inside the tenement at 81 Marszałkowska st. in its original condition, with the locations of individual apartments marked in different colours. Worked out by P. Kilanowski

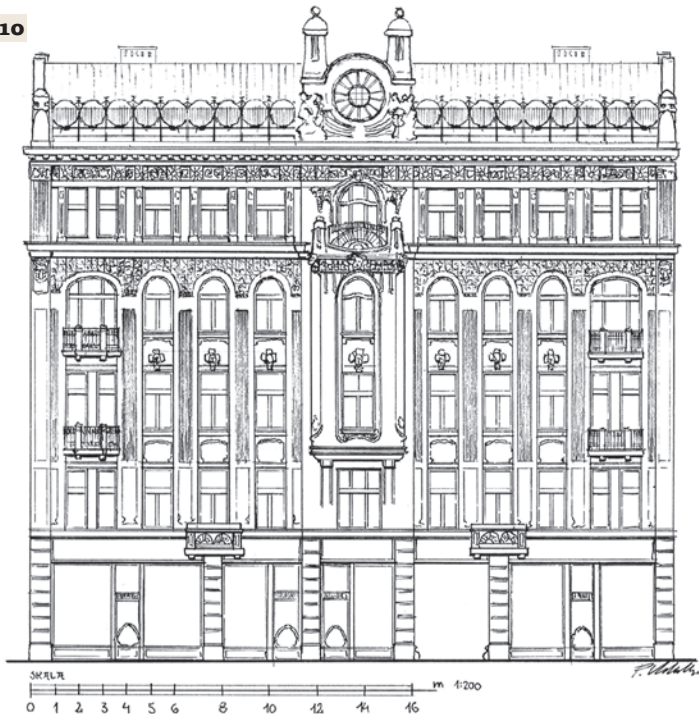
10

10. Rekonstrukcja fasady domu czynszowego przy ul. Marszałkowskiej 81, stan pierwotny. Oprac. P. Kilanowski

10. Reconstruction of the façade of the tenement house at 81 Marszałkowska street (original condition). Prepared by P. Kilanowski

The façade was designed in the Art Nouveau style and followed an eleven-axial layout divided by string courses positioned above the first and fourth storey and accentuated by a pronounced oriel on the axis of the façade, designed on a rectangular floor plan, its corners truncated at a 45-degree angle. The oriel extended out of the façade at the level of the third and fourth storey and featured a terrace at the top, surrounded by a decorative balustrade (fig. 10). Oriels of this kind – often featuring highly original designs of window openings and joinery – remained one of the hallmarks of the tenement houses designed

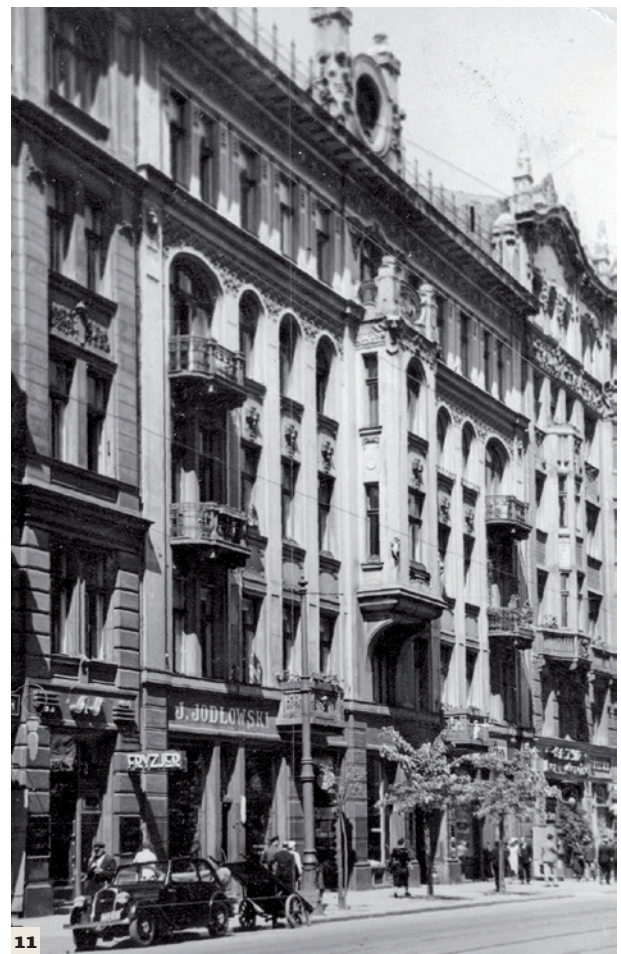
11

11. Kamienica przy ul. Marszałkowskiej 81, stan z 1937 r. Zbiór Referatu Gabarytów, Archiwum Mazowieckiego Wojewódzkiego Konserwatora Zabytków

11. Tenement at 81 Marszałkowska st., as of 1937, Department of Large Buildings, Archive of the Regional Monument Inspector for the Mazowsze province

by Panczakiewicz that none of the other architects of similar buildings in Warsaw during this period seems to have included in their designs (fig. 11). Balconies with decorative wrought steel balustrades were positioned on the first, second, tenth and eleventh axis, while the fourth and eighth axis featured more sturdy-looking balconies with massive cement balustrades, jutting from the façade at the second-storey level. The balustrades of these second-storey balconies featured characteristic openwork patterns of kidney-like shapes as well as small finials at the top of each corner post, both of them being tell-tale features of Panczakiewicz's work¹⁷. A crowning cornice adorned the façade above the fifth-storey level, surmounted by a decorative iron balustrade and slender, cement pinnacles bearing the hallmarks of the Art Nouveau style (fig. 12). The ground floor was accentuated by the use of pronounced rustication – a theme which was also extended to the courtyard elevations. A distinctive feature of this tenement has been the use of rectangular windows on all levels except the fifth storey, which featured two types of arched windows, with the outermost windows being wider than the rest. The façade was also distinctive due to the use of lavish architectural detailing in the form of geometric, stylised foliate motifs which characterised all of the architect's designs created during this period. The decorations referred to above – executed with the participation of the renowned workshop of Franciszek Roth which specialised in decorative plasterwork – remained a distinctive feature of the décor of both the façades and the gateways of many

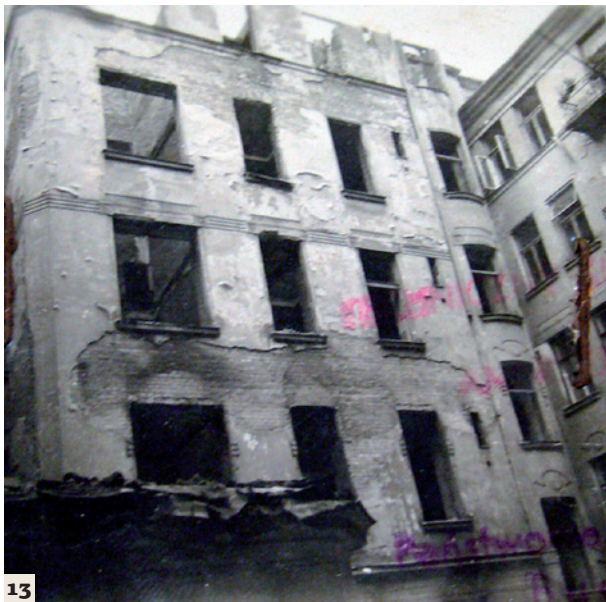
13

13. Widok elewacji podwórzowych domu czynszowego przy ul. Marszałkowskiej 81 u styku pierwszej oficyny poprzecznej i południowej oficyny bocznej pierwszego podwórza, stan z maja 1946 r. Wydział Archiwum Biura Administracyjno-Gospodarczego Urzędu m.st. Warszawy, teczka, sygn. 14/1240

13. View of the courtyard elevations of the tenement at 81 Marszałkowska st. (first transverse back building and southern side building of the first courtyard), as of May 1946. Archival Department of the Administrative and Maintenance Bureau of the City of Warsaw, file no. 14/1240

kompozycja as the façade, with string courses running above the first and the fourth storey (fig. 13). The flat, decorative window surrounds with soft Art Nouveau contours, slightly recessed vis-à-vis the plastered surface of the walls and used for all levels except for the ground floor, supplemented the overall design of the courtyard elevations (fig. 14). Another decorative feature was the geometric frieze made up of multiple horizontal lines and running alongside the third-storey level at the height of the window lintels. All elevations of the tenement were covered with plaster. One may only suspect that the front one featured high-quality plasterwork made using various premium additives – a common practice for luxury tenements in Warsaw during the early 1900s.

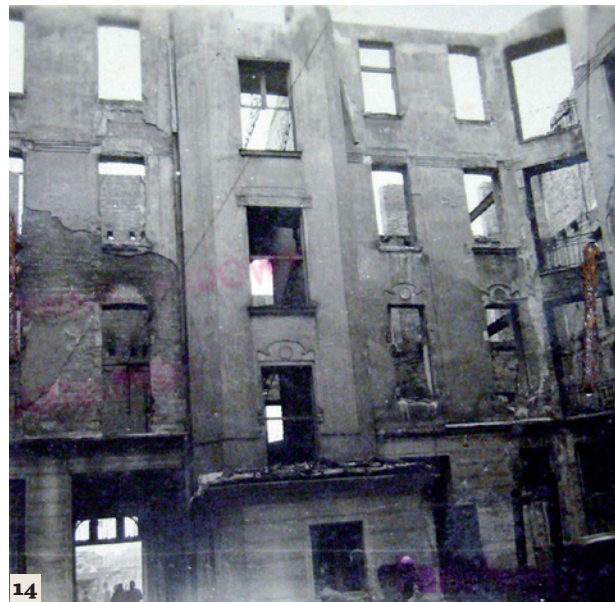
14

14. Widok elewacji podwórzowej budynku frontowego kamienicy przy ul. Marszałkowskiej 81, stan z maja 1946 r. Wydział Archiwum Biura Administracyjno-Gospodarczego Urzędu m.st. Warszawy, teczka, sygn. 14/1240

14. View of the courtyard elevation of the tenement at 81 Marszałkowska st., as of May 1946. Archival Department of the Administrative and Maintenance Bureau of the City of Warsaw, file no. 14/1240

The décor of the gateways was also of great significance; today, these decorations can only be seen in the transverse back building and consist of Art Nouveau corbels with soft, flowing contours as well as of flat lines and circular motifs, with the rustication applied to the walls of the gateway providing the finishing touch (fig. 15). It is believed that the décor of the gateway leading across the front building must have been much more lavish and almost certainly different from the one used for the back building. Unfortunately, the lack of surviving photographic documentation makes it impossible to explore this issue in more detail. However, the few pictures taken after 1945 indicate that, unlike the gateway in the transverse back building, the one in the front building was most likely accentuated by projecting structures which extended into the passage like a series of shallow avant-corps (fig. 14).

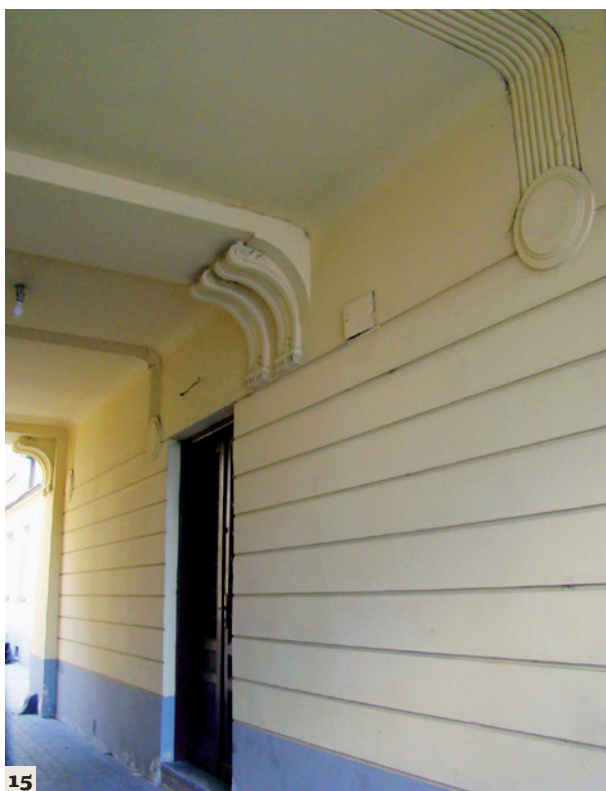
15

15. Zachowane elementy wystroju przejazdu bramnego pierwszej oficyny poprzecznej w kamienicy przy ul. Marszałkowskiej 81, stan z 2012 r. Fot. P. Kilanowski

15. Preserved decorative features of the gateway inside the first transverse back building of the tenement at 81 Marszałkowska st., as of 2012. Photo by P. Kilanowski

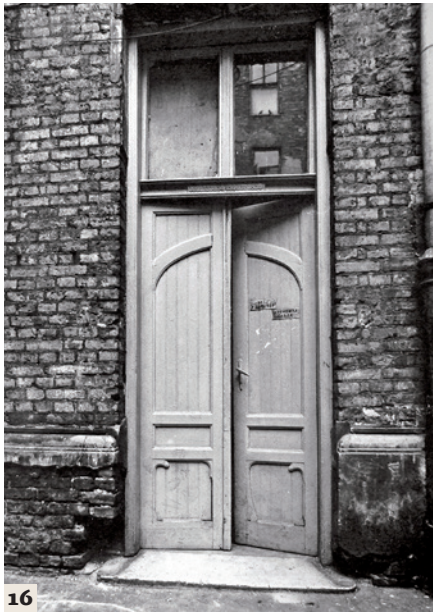
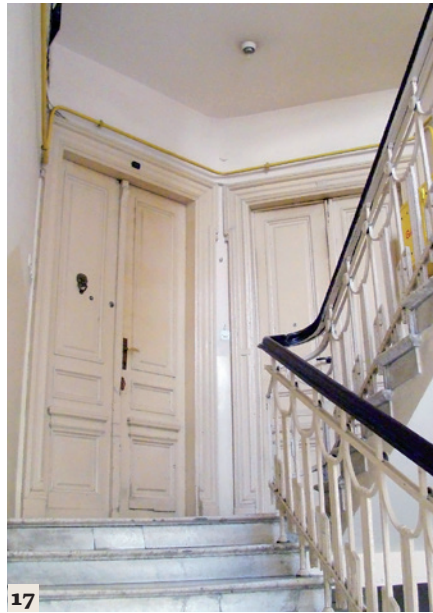
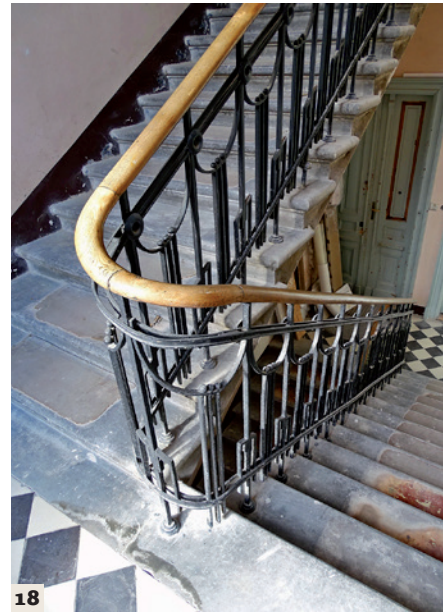
16. Drzwi do sieni wejściowej głównej klatki schodowej w drugiej oficynie poprzecznej, nie zachowane, stan z 1982 r., reprod. z: H. Kujawa (oprac.), *Studium historyczne kwartałów zabudowy*, t. 1-12, 1982-1984, Miejskie Biuro Projektów „Warcent”, mps w Archiwum Mazowieckiego Wojewódzkiego Konserwatora Zabytków

16. The now-vanished doors leading into the vestibule of the main staircase inside the second transverse back building, as of 1982, reproduced from: *Studium historyczne kwartałów zabudowy*, compiled by H. Kujawa, vol. 1-12, 1982-1984, “Warcent” Urban Design Bureau, typescript: Archive of the Regional Monument Inspector for the Mazowsze province

17. Drzwi wejściowe do lokali mieszkalnych i fragment balustrady na głównej klatce schodowej pierwszej oficyny poprzecznej, stan z 2012 r. Fot. P. Kilanowski

18. Fragment balustrady na głównej klatce schodowej drugiej oficyny poprzecznej, stan z 2016 r. Fot. P. Kilanowski

18. Fragment of the balustrade on the main staircase inside the second transverse back building, as of 2016. Photo by P. Kilanowski

are believed to have followed a similar design¹⁹. The doors leading into the individual apartments from the main staircases of the transverse back buildings featured simplified, rectangular panels following a vertical layout (fig. 17). The balustrades inside the main staircases were designed using a pattern commonly seen in other Warsaw buildings, consisting of square structural posts positioned on each step, reinforced by a pair of dual U-bars running parallel to the stairs and supplemented by a decorative motif made up of three vertical rods with an arched flat bar positioned directly above (fig. 18). This pattern, referred to by Anna Szkurłat as the “Warsaw” pattern²⁰, was

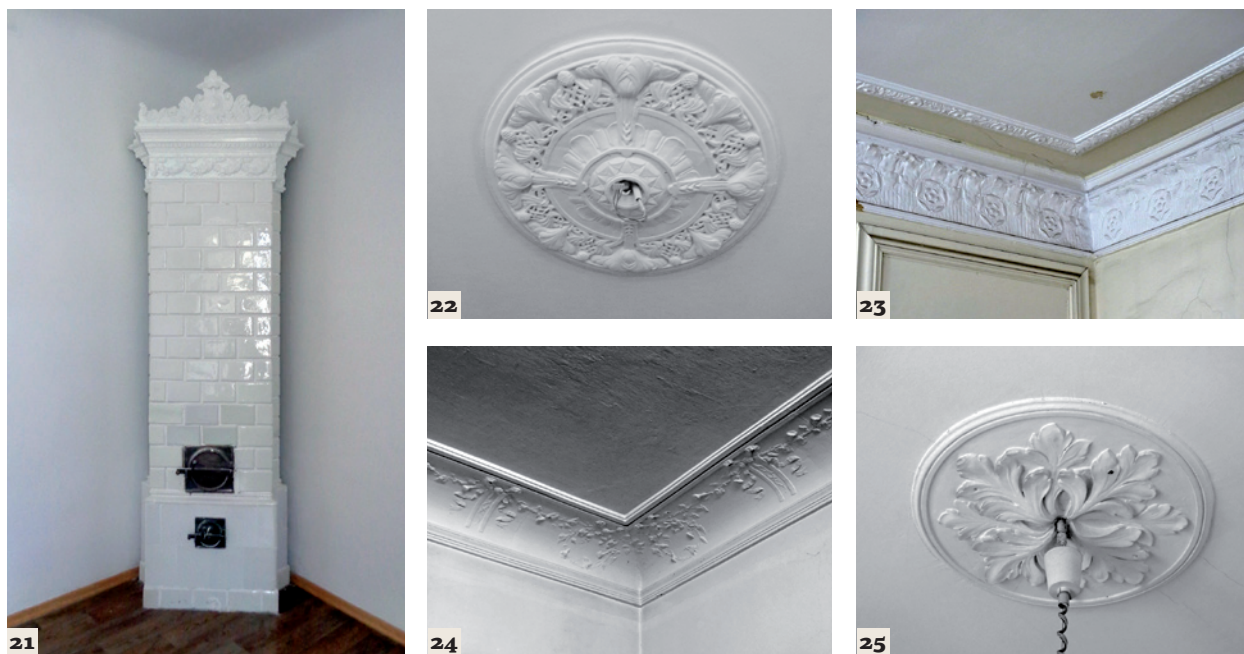
- 21.** Piec kaflowy w jednym z lokali mieszkalnych pierwszej oficyny poprzecznej, stan z 2016 r. Fot. S. Pieciukiewicz
21. Tiled stove in one of the residential apartments in the first transverse back building, as of 2016. Photo by S. Pieciukiewicz

- 22.** Rozeta sztukatorska w salonie jednego z lokali mieszkalnych pierwszej oficyny poprzecznej, stan z 2016 r. Fot. S. Pieciukiewicz
22. Plasterwork ceiling rosette in the drawing room of one of the residential apartments in the first transverse back building, as of 2016. Photo by S. Pieciukiewicz
