# I co dalej z tym zabytkiem?

## Problemy konserwatorskie zabudowy mieszkaniowej zespołu *Braunsfelde* w Szczecinie, pochodzącej z początków XX wieku, na przykładzie budynku przy ul. Marii Konopnickiej 27

**Alicja Biranowska-Kurtz**

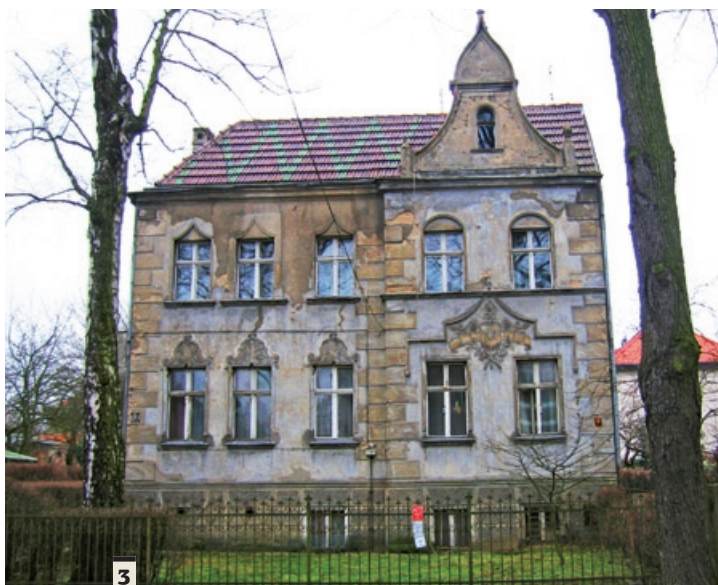
3. Szczecin, ul. M. Konopnickiej 27, elewacja frontowa budynku według stanu z 2006 roku. Fot. M. Łuczak

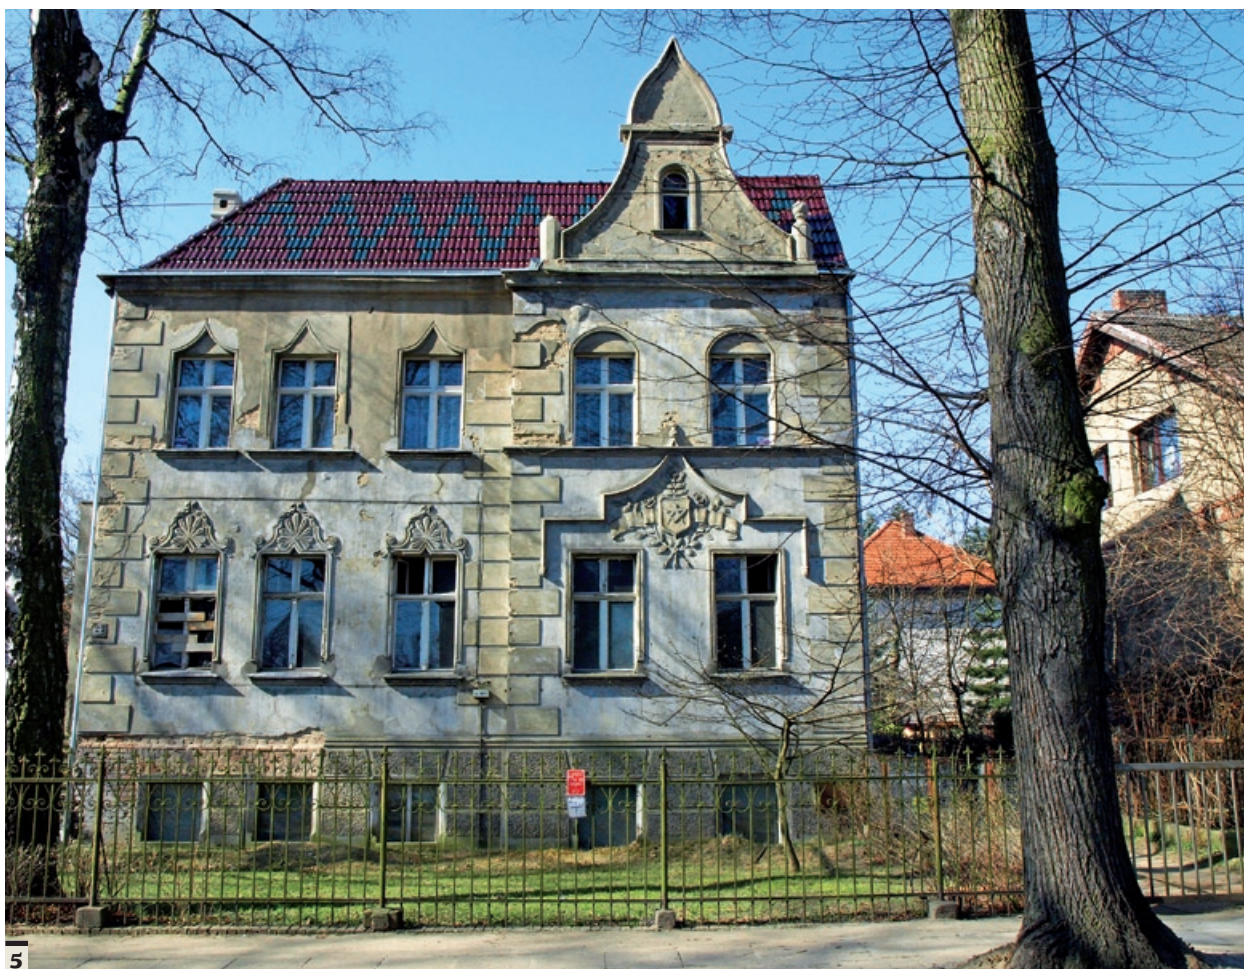
4. Szczecin, ul. M. Konopnickiej 27, elewacja frontowa budynku według stanu z 2 grudnia 2009 roku. Fot. A. Biranowska-Kurtz

Wizję lokalną obiektu przeprowadziłam 2 grudnia 2009 roku. We wszystkich wnętrzach parteru i w piwnicach zastałam całkowicie skute tynki, sztukaterie i stropy, odsłaniające gołe lica ścian i podbitkę podsufitową. Usunięto całą stolarkę drzwiową wraz ramami (pozostawiając oryginalne tylko drzwi zewnętrzne z korytarza); stolarka okienna była w części powyrywana, a okna pozbawione szklenia pootwierane na oścież. Brakowało też czterech okien piwnicznych wraz z ich okratowaniem z elewacji frontowej. Pozrywane zostały wszelkie podłogi (poza parterem);

usunięto grzejniki, całe wyposażenie elektryczne i wodno-kanalizacyjne. Skuto część tynków przyziemna w elewacji wschodniej i południowej. Odsłonięto strop odcinkowy nad piwnicami werandy. Już przed wizją lokalną wykonywanie jakichkolwiek prac budowlanych zostało wstrzymane decyzją Miejskiego Konserwatora Zabytków w Szczecinie. W 2010 roku wykonano szereg prac badawczych oraz projektowych dotyczących stanu zachowania oraz remontu obiektu. Pismem z 10 marca 2011 roku Miejski Konserwator Zabytków nakazał współwłaścicielom wykonanie prac konserwatorsko-budowlanych w terminie do 31 października 2011 roku. Nakaz obejmował wykonanie izolacji pionowej ścian piwnic, montaż nowej stolarki okiennej wzorowanej na historycznym przekazie, naprawę nadproża nad wejściem głównym do budynku, remont stropu nad parterem, montaż podsufitek, remont stropu pomiędzy piwnicą a parterem, naprawę przewodów kominowych, remont dachu. Każda z tych prac otrzymała szczegółowe wskazania konserwatorskie do realizacji. Do wykonania poszczególnych elementów wybrano rozwiązania projektowe zawarte w dokumentacjach Roberta Blicharskiego

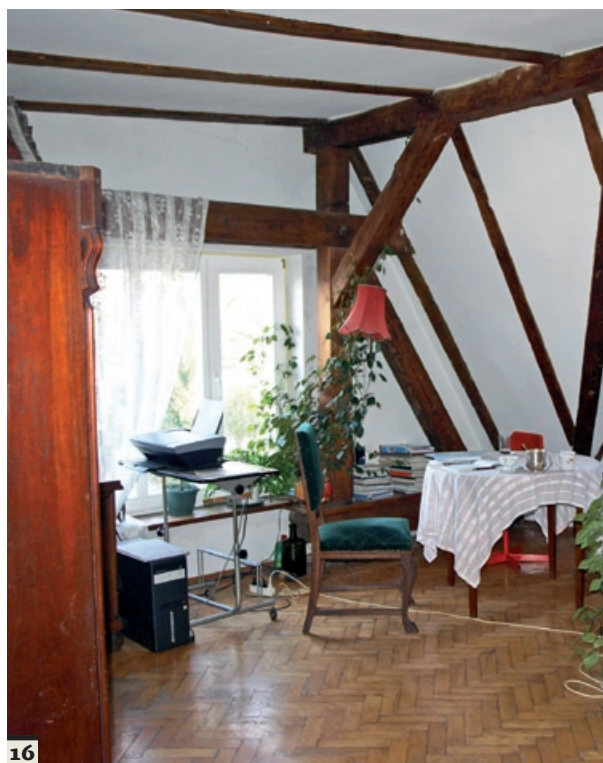
16

**16.** Szczecin, ul. M. Konopnickiej 27, poddasze po adaptacji, pokój w trakcie od ulicy z przebitym oknem w elewacji północnej według stanu z 2 grudnia 2009 roku. Fot. A. Biranowska-Kurtz

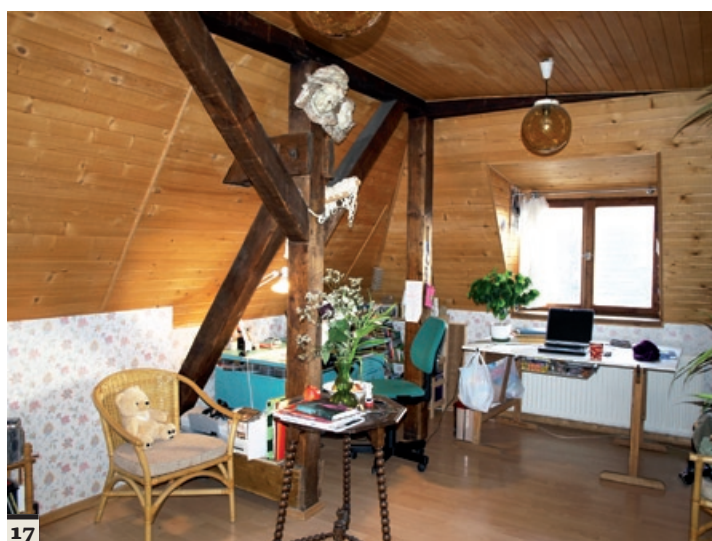
17

**17.** Szczecin, ul. M. Konopnickiej 27, pokój na poddaszu w trakcie od ulicy, ze współczesnym przebicciem okiennym w elewacji południowej według stanu z 2 grudnia 2009 roku. Fot. A. Biranowska-Kurtz
