# Studia nad średniowiecznym warsztatem budowlanym zamku krzyżackiego w Papowie Biskupim

**Marcin Wiewióra**

Instytut Archeologii  
Uniwersytet Mikołaja Kopernika w Toruniu

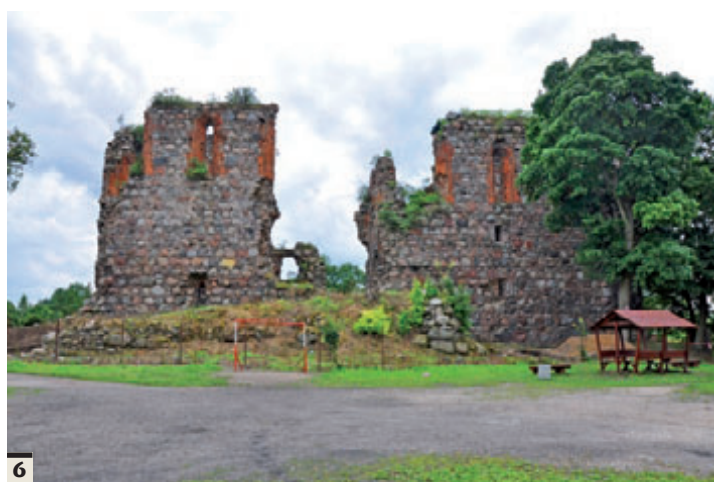
6

6. Widok elewacji zewnętrznej skrzydła północnego zamku. Fot. B. Wasik

6. View on the external elevation of the north wing of the castle. Photo: B. Wasik

jak również fragmenty muru przedbramia (il. 5, 6). Reszta murów zachowana jest na poziomie fundamentów<sup>28</sup>. Skrzydła zamku posiadały po cztery kondygnacje: piwnice, parter, pierwsze piętro – mieszczące głównie pomieszczenia o charakterze mieszkalno-reprezentacyjnym, drugie piętro – gdzie znajdowały się pomieszczenia przeznaczone na magazyny oraz posiadające funkcje obronne<sup>29</sup>. W skrzydle północnym na pierwszym piętrze mieściły się dwa najbardziej okazałe pomieszczenia, przedzielone znajdującymi

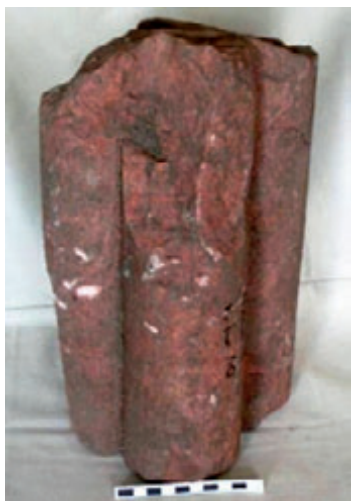
22

**22.** Fragment kamiennego ościerza (?) znalezione na zewnątrz zamku głównego. Fot. B. Bielec

**22.** Fragment of a stone reveal (?) found outside the main castle. Photo: B. Bielec

Podczas badań architektonicznych poza murami zamku znaleziono w pobliżu ściany wschodniej 2 fragmenty elementów kamiennych, będących, być może, pozostałościami ościeża otworu wejściowego (?) (il.

22). Wykonane są z droбноziarnistego piaskowca. Bryła, w przekroju przypominająca trójkąt, składała się z trzech stykających się wałków. Maksymalna szerokość zachowanych fragmentów wynosiła 17,5 cm, zaś wysokość: 17 cm i 34 cm.

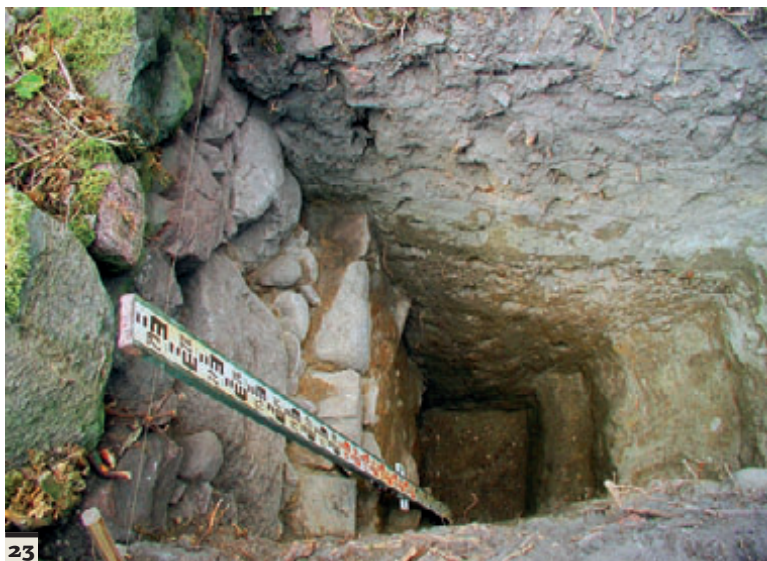
23

**23.** Lico ściany fundamentu skrzydła południowego zamku. Fot. M. Wiewióra

**23.** Wall face of the fundement of the south wing of the castle. Photo: M. Wiewióra

budowlanych stosowanych przez warsztat budowlany, zaangażowany w budowę I fazy zamku. We wszystkich wykopach osiągnięto stopę fundamentów (il. 23). Ława fundamentowa północnej kurtyny była solidną konstrukcją, wzniesioną w szerokoprzestrzennym wykopie, czytelnym w profilu wschodnim odkrywki. Duże głazy narzutowe, częściowo obrabiane, układane poziomo i uzupełniane mniejszymi kamieniami umieszczanymi w szczelinach, wiązane były zaprawą wapienną. Stopę fundamentu odsłonięto na poziomie około 2,5 m od współczesnego poziomu gruntu. W wykopie nr 4/06 założonym przy licu południowym muru budynku skrzydła południowego odsłonięto lico ławy fundamentowej z dużych głazów, mniejszych kamieni narzutowych i drobnych kamieni. Na głębokości 1,2 m od powierzchni gruntu wymurowano drugą odsadzkę, licząc od poziomu stopy, o szerokości 0,2 m. Do tej wysokości mur spajany był zaprawą wapienną. Na wysokości odsadzki zalegał strop warstwy żółtej gliny z rdzawymi wtrętami o miąższości około 1,20 m. Od poziomu drugiej odsadzki do stopy ławy fundamentu kamienie spajano gliną. Struktura tego odcinka ławy była podobna – wzniesiono ją z dużej i średniej wielkości kamieni. Pierwsza odsadzka znajdowała się 0,8 m niżej, a stopa fundamentu – około 3 m poniżej współczesnej powierzchni gruntu. Solidną ławę

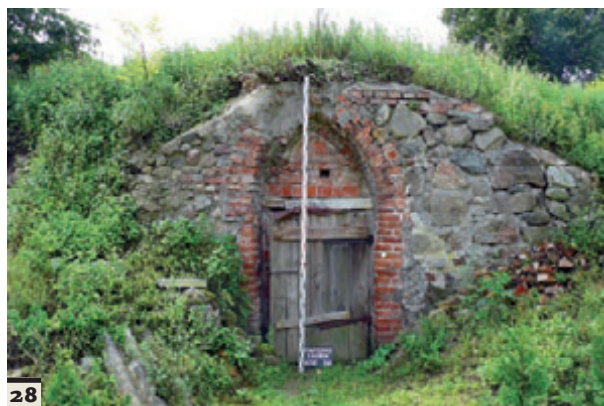
**28.** Widok wejścia do piwnicy nieistniejącego budynku stojącego na przedzamczu. Fot. B. Wasik

**28.** View on the entrance to the basement of a non-existing building within the bailey. Photo: B. Wasik

oddzielającej zamek wysoki od przedzamcza<sup>74</sup> (il. 26, 27). Jedynym widocznym dziś elementem zabudowy przedzamcza jest piwnica, będąca niegdyś częścią budynku położonego przy północnym murze otaczającym przedzamcze (il. 28, 29).
