# Konserwacja i restauracja renesansowych malowideł ściennych drewnianego kościoła pw. św. Stanisława biskupa w Boguszycach koło Rawy Mazowieckiej

**Maria Lubryczyńska**

konserwator dzieł sztuki

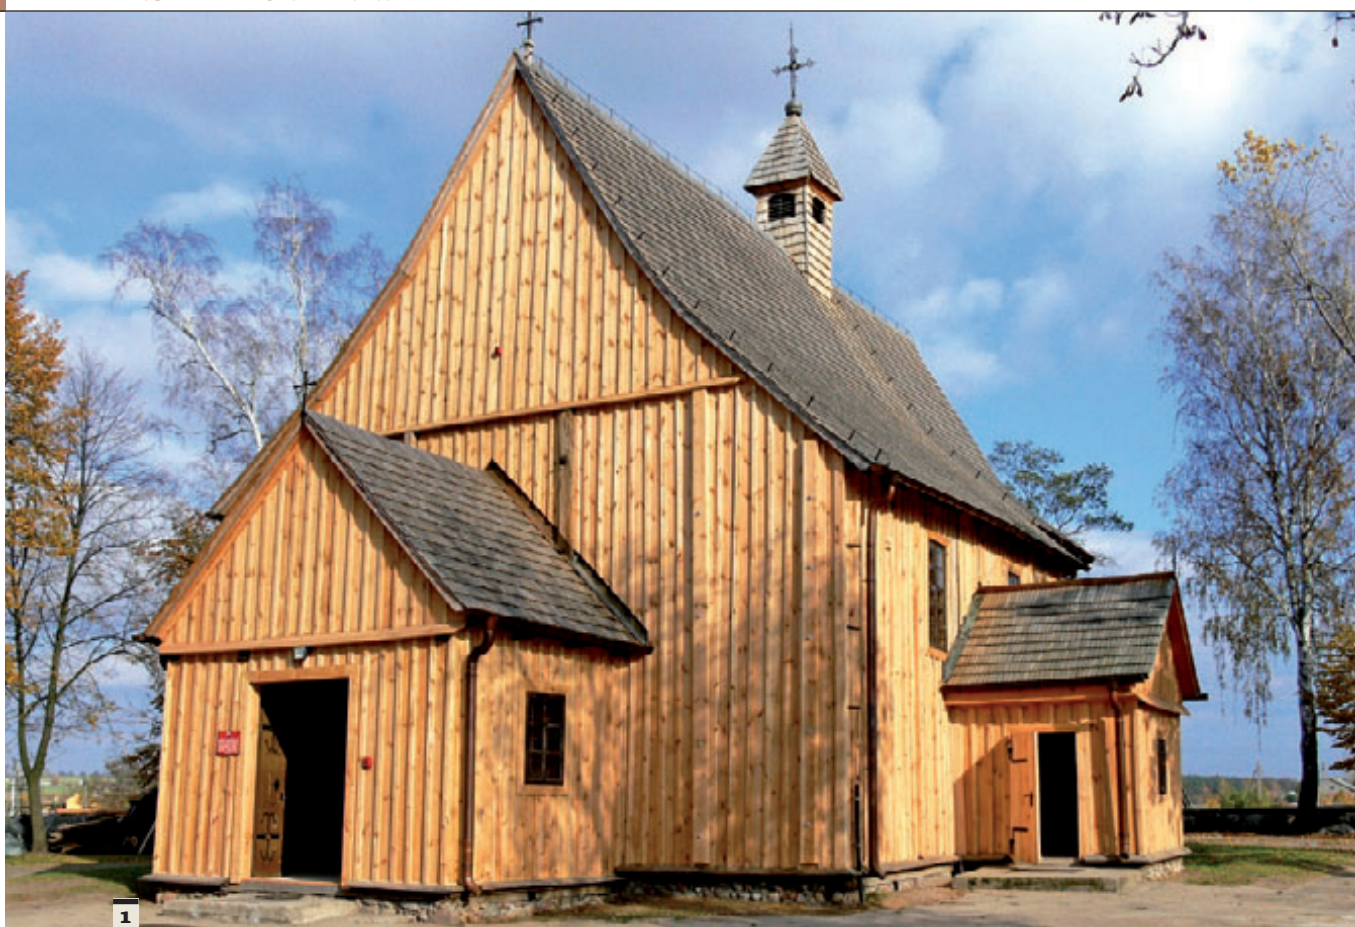
1

1. Condition of the church after architecture conservation works finished in 2006. Photo: R. Stasiuk

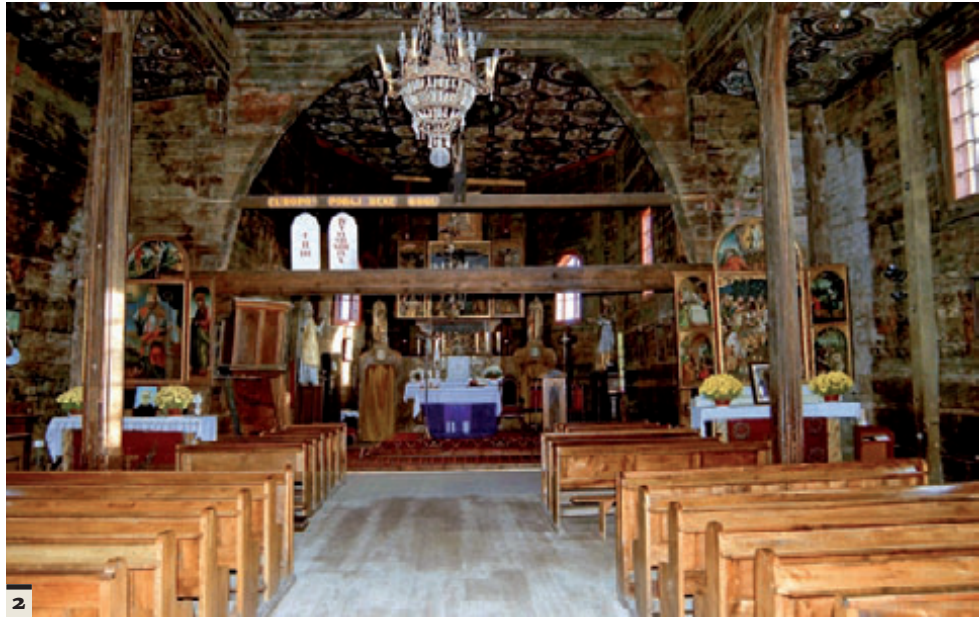
2. Wnętrze kościoła przed rozpoczęciem konserwacji polichromii ścian. Fot. R. Stasiuk

2. Interior of the church before conservation works concerning wall polychromes. Photo: R. Stasiuk

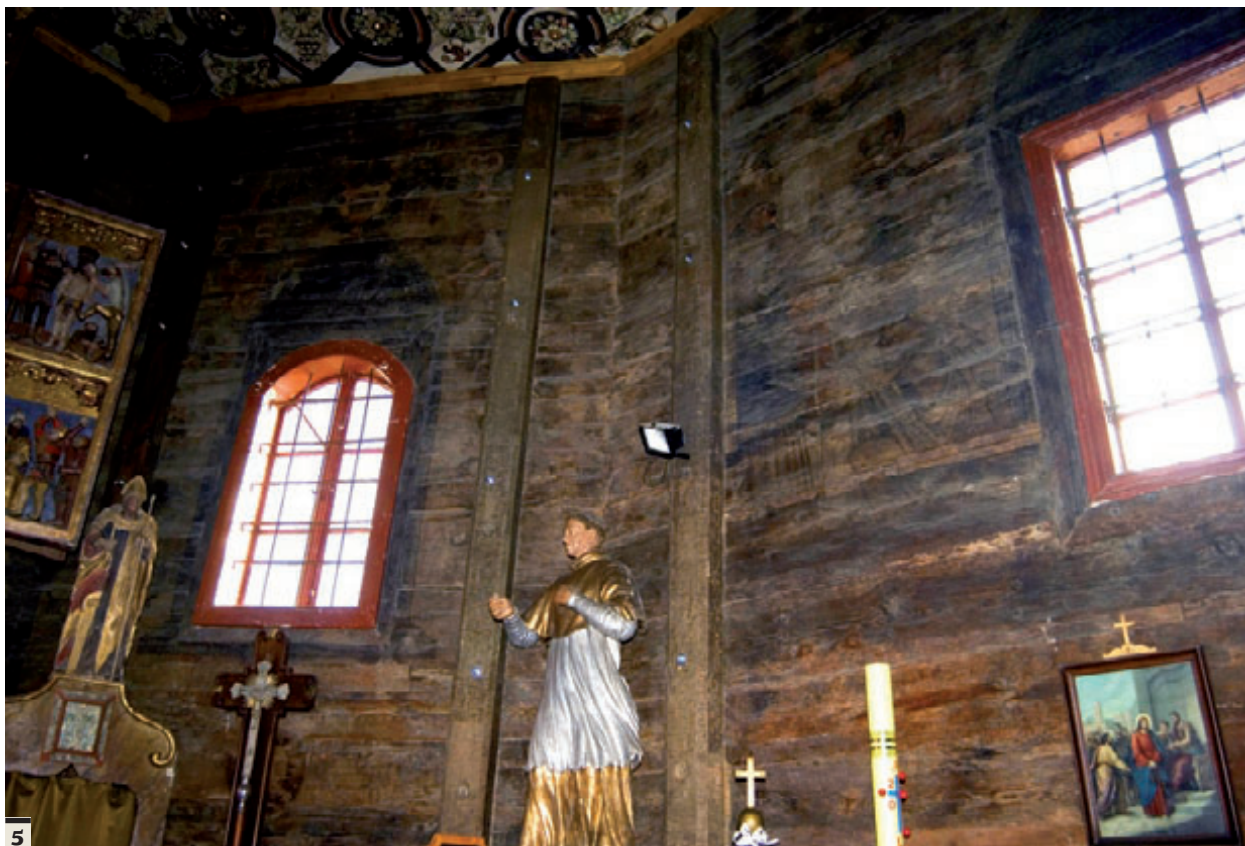
**3.** *Nawrócenie Szawła*, monumentalne malowidło ze ściany północnej prezbiterium przed konserwacją. W górnej części kompozycji zaznaczają się brązowe plamy zacieków, całość bardzo pociemniała. Fot. autorka

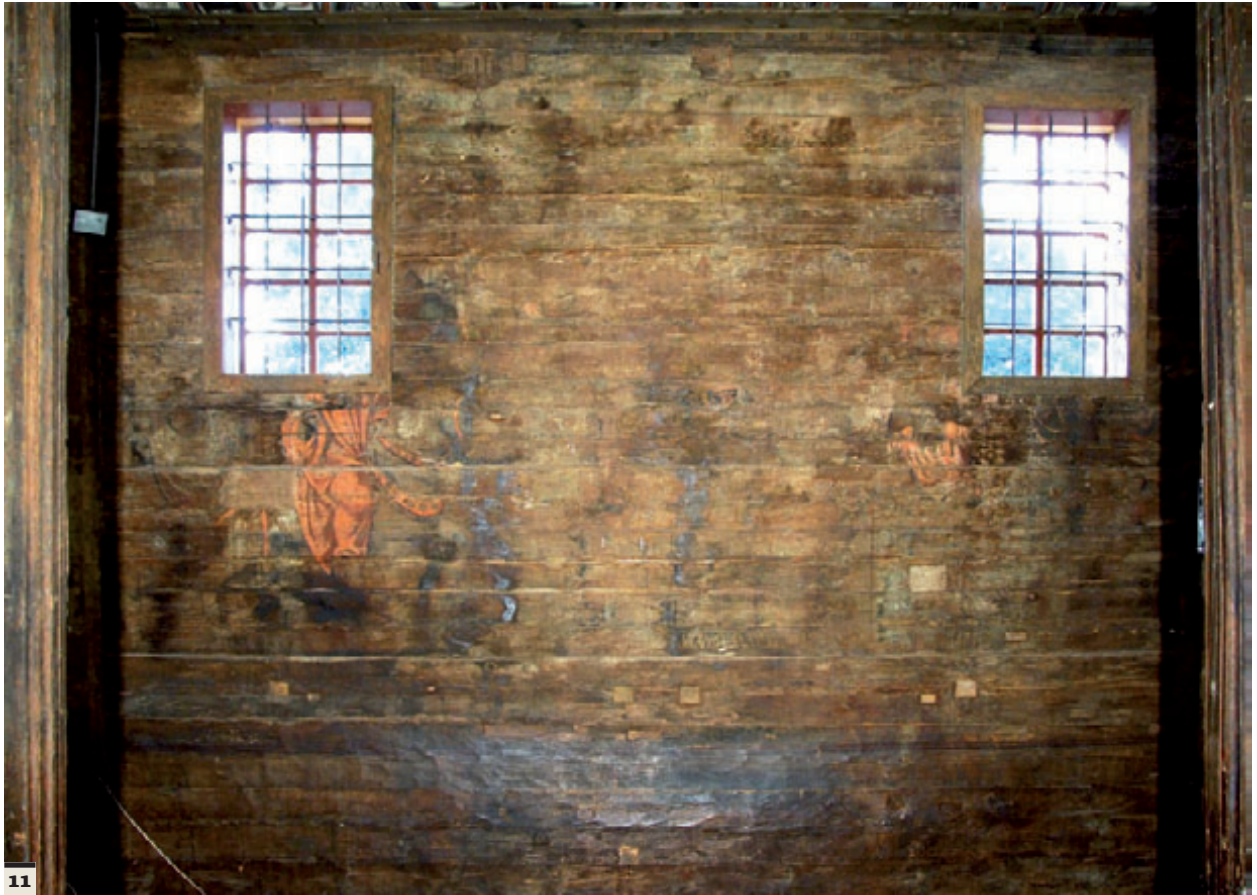
**12.** *Naigrawanie* – fragmentarycznie zachowana scena usytuowana z prawej strony ściany północnej. Fot. autorka

**12.** *Naigrawanie* [Mocking] – fragmentary preserved scene situated on the right-hand side of the north-facing wall. Photo: the author

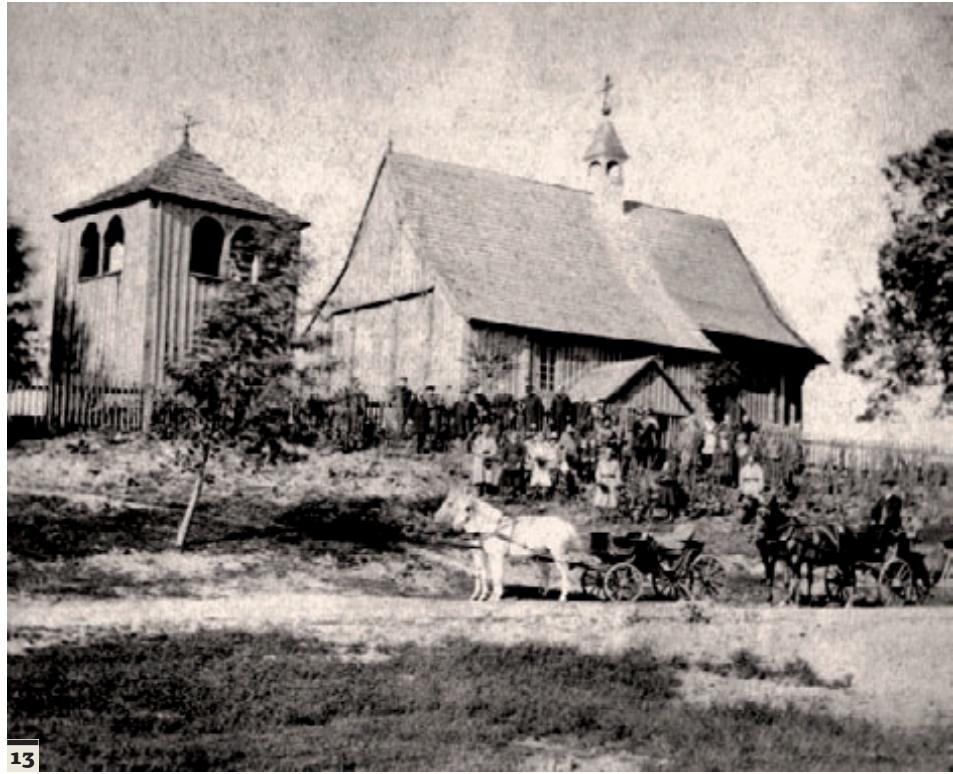
**13.** Archiwalna fotografia wykonana przed 1890 r., własność jednego z mieszkańców Boguszyca. Brak kruchty i wejścia do kościoła od strony zachodniej, dach pokryty gontem, całość ogrodzona drewnianym parkanem, a dzwonnica usytuowana przed ścianą zachodnią

**13.** Archival photography taken before 1890, owned by a resident of Boguszyce. Lack of narthex and entrance to the church from the west; shingled roof; the area surrounded by a wooden fence; belfry situated in front of the west-facing wall

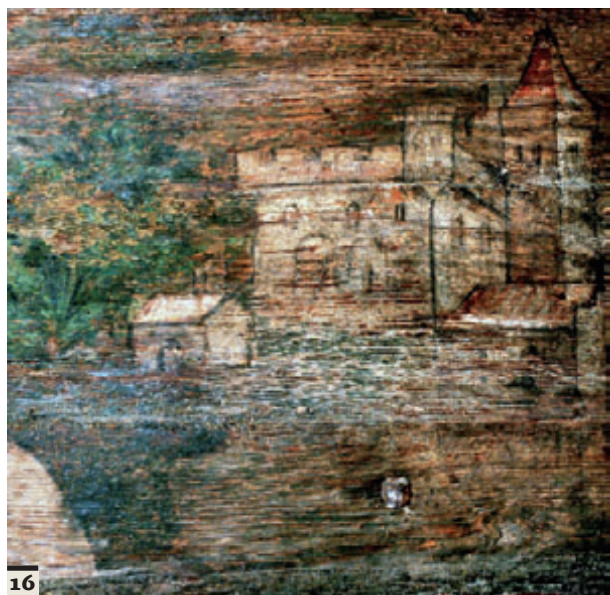
16

**16.** Fragment malowidła *Nawrócenie Szawła* ukazujący jego stan przed konserwacją. Widoczne rozległe ubytki polichromii oraz retusze graficzne pokrywające znaczną część kompozycji. Fot. autorka

**16.** A fragment of the *Nawrócenie Szawła* painting presenting its condition before conservation works. Large defects of polychromy and graphic retouches covering significant part of the composition can be perceived. Photo: the author

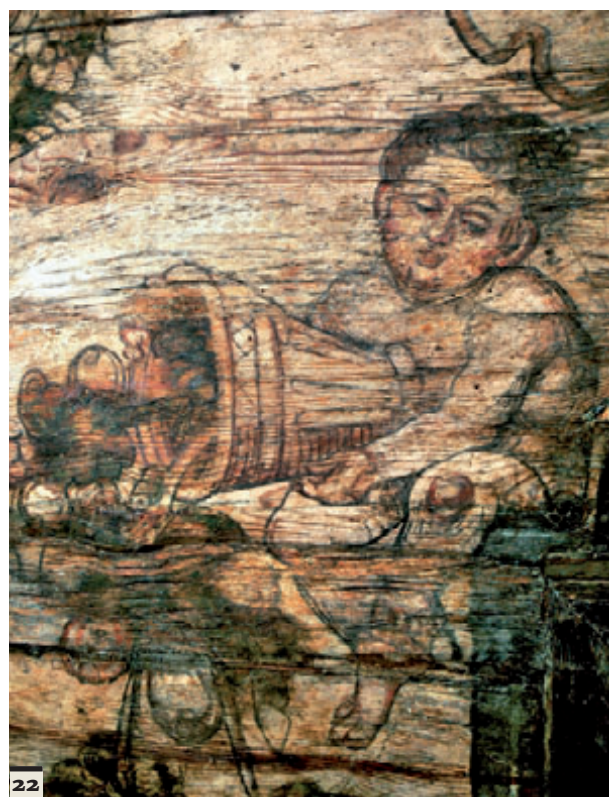
23

**23.** Fragment sceny Ofiara Abrahama po usunięciu zabrudzeń powierzchniowych i wypełnieniu ubytków drewna kitem z trocin drzewnych. Fot. G. Rączkowska-Urbaniak

**23.** Fragment of the Ofiara Abrahama scene after surface dirt was removed and wood defects were filled in with a filler made of wooden sawdust. Photo: G. Rączkowska-Urbaniak

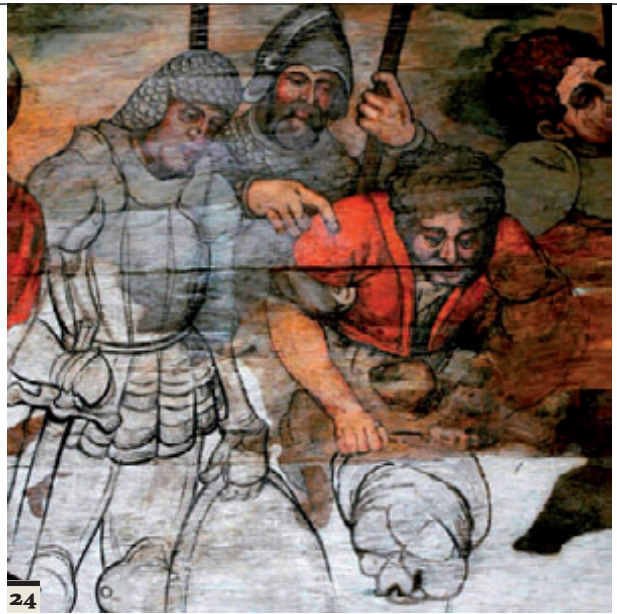
24

**24.** Scena Naigrawanie podczas scalania ubytków polichromii retuszami graficznymi. W dolnej, niezachowanej części malowidła dorysowano brakujące fragmenty kompozycji. Fot. autorka

**24.** The Naigrawanie scene at the time of filling in polychromy's defects with graphic retouches. In the lower, destroyed part of the painting, missing fragments of the composition were re-created. Photo: the author

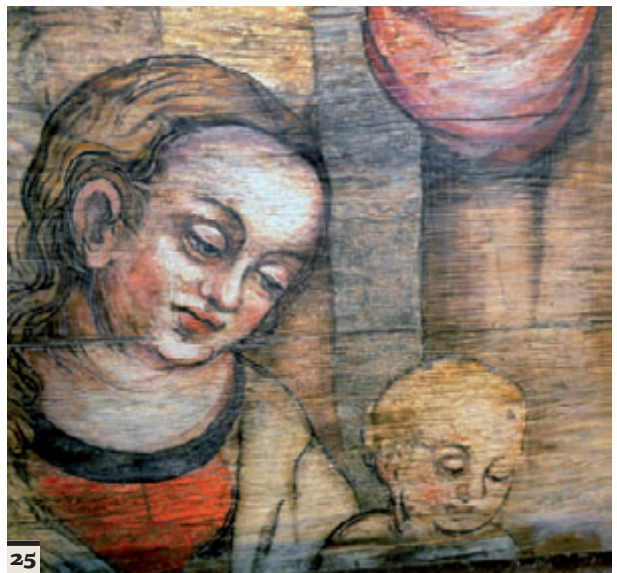
25

**25.** Fragment sceny Pokłon Trzech Króli podczas scalania ubytków malowidła retuszami graficznymi. Fot. autorka

**25.** Fragment of the Pokłon Trzech Króli scene at the time of filling in painting's defects with graphic retouches. Photo: the author

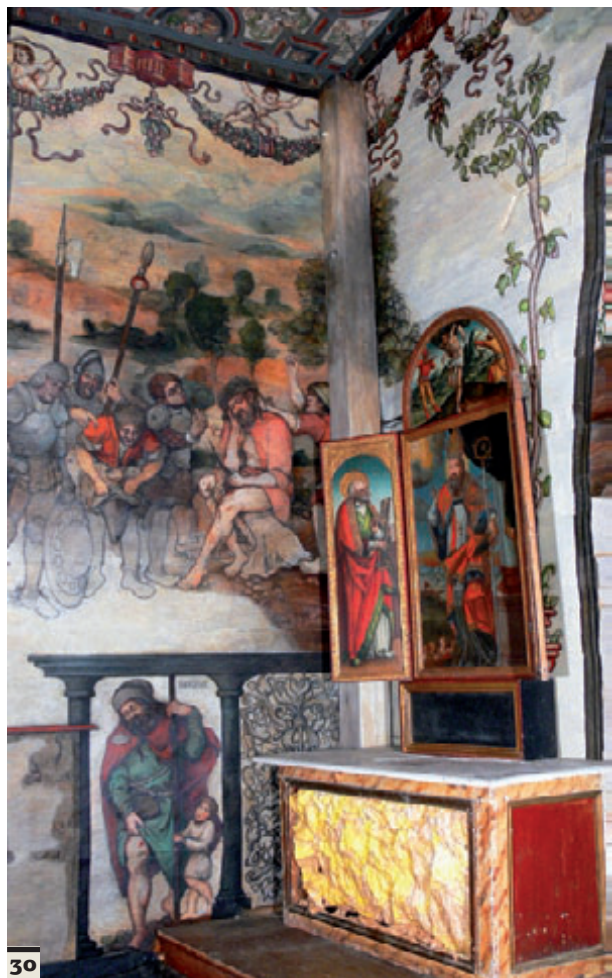
**28.** Malowidło *Nawrócenie Szawła* po konserwacji. Fot. autorka

**28.** The *Nawrócenie Szawła* painting after conservation works. Photo: the author

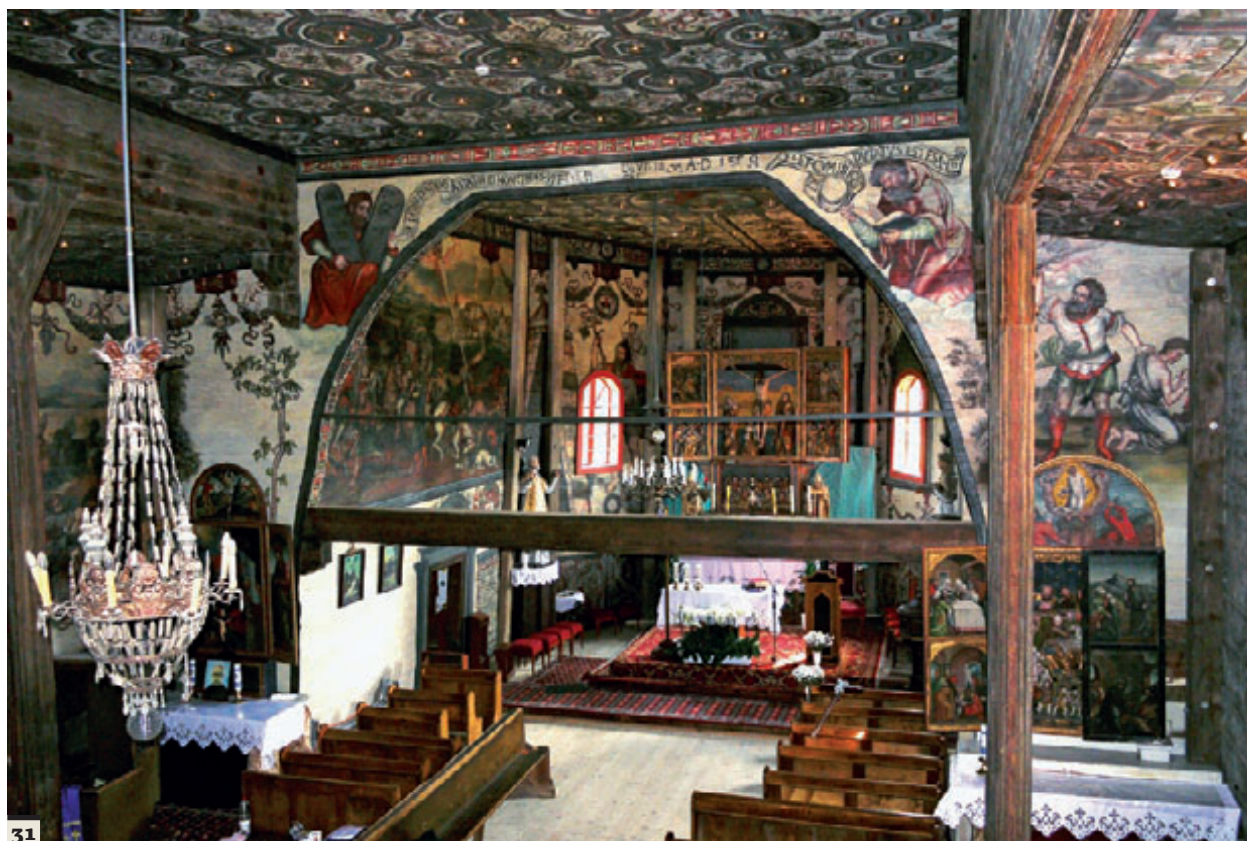
31

**31.** Wnętrze kościoła po zakończeniu I etapu prac konserwatorskich przy polichromii ścian nawy w 2008 r. Fot. autorka

**31.** Interior of the church after the end of the 1st stage of conservation works regarding the polychromy on the nave walls in 2008. Photo: the author

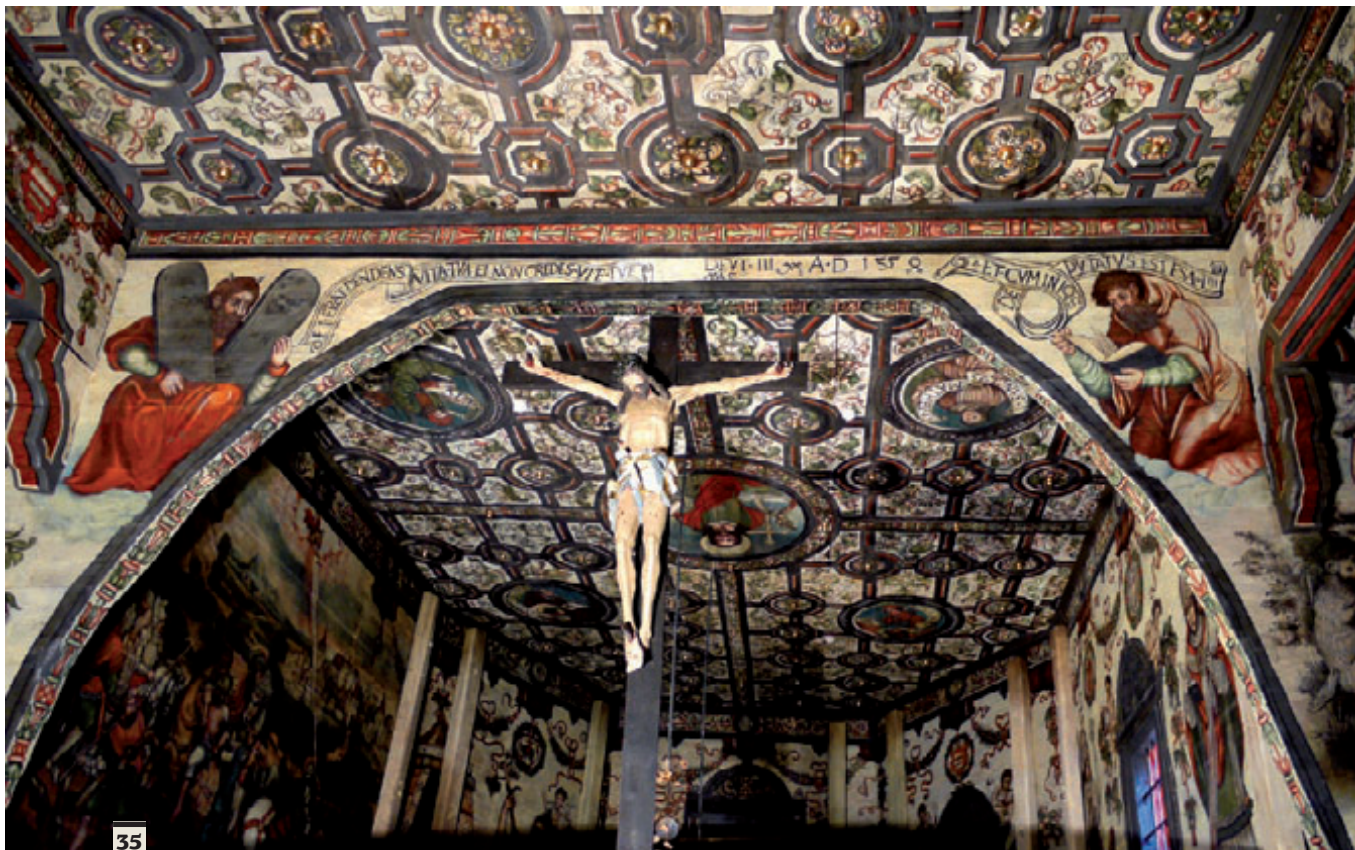
34. *Prezbiterium* po zakończeniu prac konserwatorskich. Fot. autorka

34. *The chancel* after conservation works were finished. Photo: the author

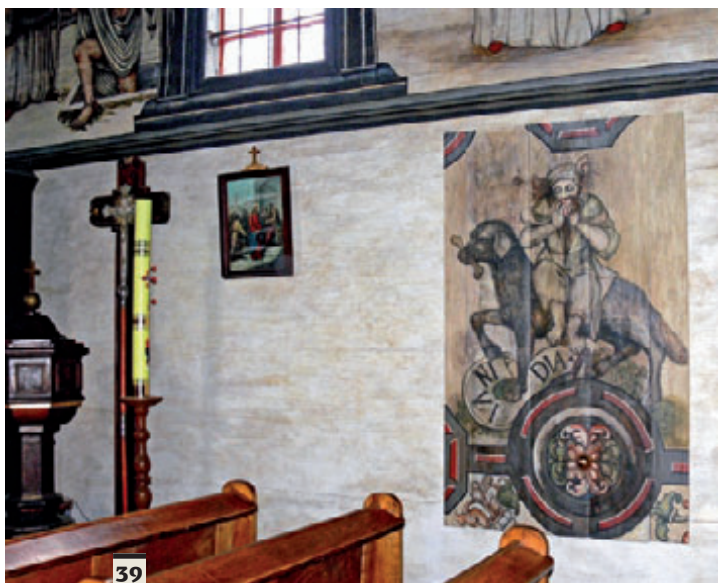
**38.** Wnętrze kościoła po konserwacji – widok w kierunku chóru muzycznego i ściany północnej, na której eksponowany jest fragment stropu z personifikacjami *Grzechów głównych*, przed konserwacją wtórnie umieszczony w pułapie nawy północnej. Fot. autorka

**38.** Interior of the church after conservation works – the view on the choir and north-facing wall where a fragment of a ceiling with personifications of *Grzechy główne* [Deadly Sins] is displayed; the ceiling was placed in the north aisle before conservation works. Photo: the author
