# Tak zwany Zajazd Kościuszkowski w Krakowie.

## Burzliwe dzieje jednego zabytku

**Paweł Dettloff**

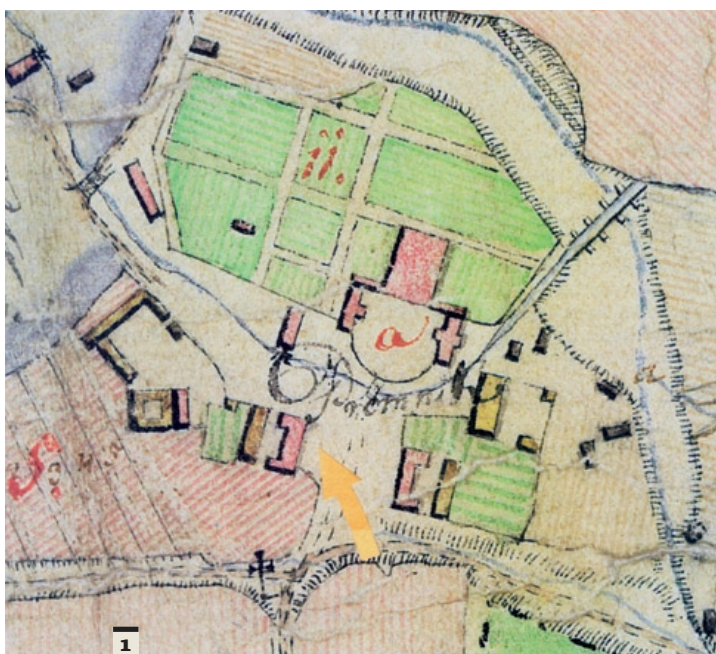
**1.** Fragment planu sytuacyjnego zespołu dawnej rezydencji biskupiej na Białym Prądniku, ok. 1805 r. APKr, Oddz. V, WMK, sygn. 36. Reprodukacja z: M. Sobala, *Rezydencja biskupów krakowskich na Prądniku*, „Rocznik Krakowski” 2009, t. LXXV, il. 6

Zachowane przekazy archiwalne – inwentarze z XVIII i początku XIX stulecia – pozwalają na ustalenie najważniejszych faktów odnoszących się do powstania budynku i pierwszych dziesięcioleci jego istnienia, jak również rozplanowania i funkcji. Podstawowe znaczenie mają tu opisy z lat 1759 i 1788. Omówiono w nich szczegółowo stan zachowania oraz rozplanowanie, urządzenie i wyposażenie obiektu. Podobny opis sporządzono na początku wieku XIX. Najstarsza odnaleziona ikonografia zabytku pochodzi dopiero z początku wieku XX, nie znane są starsze widoki zajazdu, ale pewne wcześniejsze informacje na jego temat przekazują materiały kartograficzne z około 1805 i z okresu po 1817 roku<sup>19</sup> (il. 1, 2).

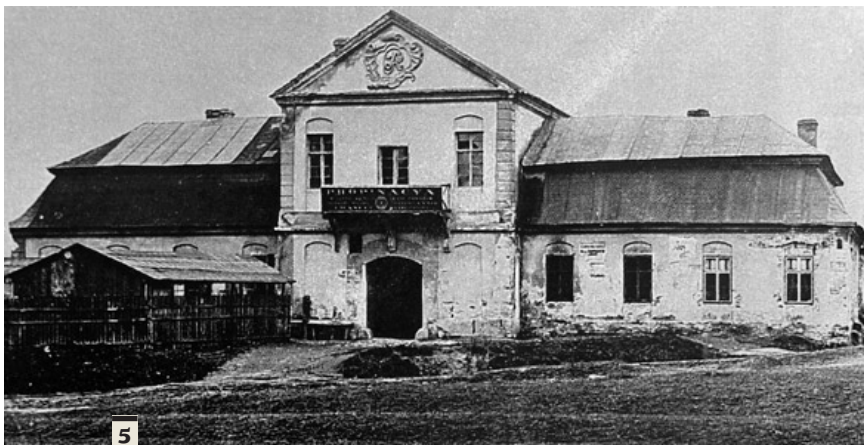
5. Widok od frontu, ok. 1910 r. Reprodukacja z: *Encyklopedia Krakowa*, Warszawa-Kraków 2000, s. 808

Porównanie obu zdjęć pozwala w przybliżeniu określić zmiany, jakie nastąpiły w budynku w okresie pomiędzy powstaniem obu fotografii (il. 5, 6). W części środkowej parteru budynku znajdował się wówczas sklep. Zajął on miejsce dawnej sieni przejazdowej.

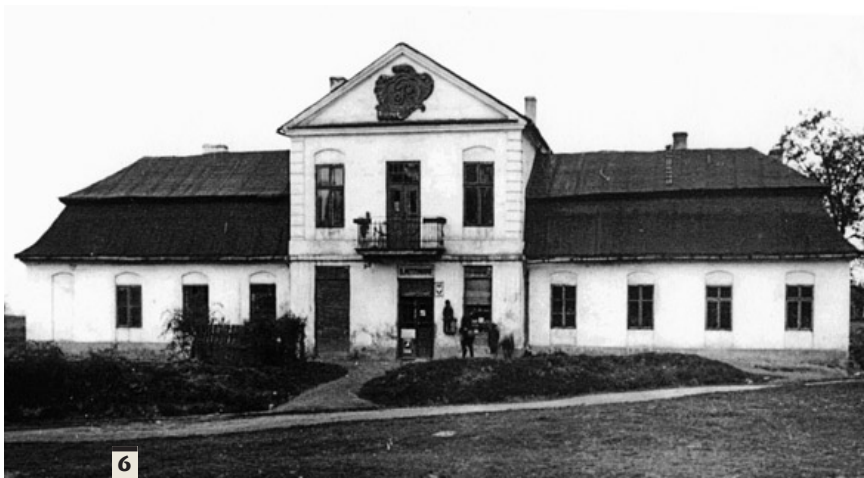
6. Widok od frontu, 1923 r. Fot. w zbiorach IS PAN

Dawny niższy otwór bramy przejazdowej i flankujące go blendy zastąpione zostały przez dwa wysokie, prostokątne otwory wejściowe i jedną witrynę. Na piętrze w środkowym oknie wykonano wyjście na balkon. Stolarka drzwi oraz metalowa balustrada balkonu nosi cechy modernistyczne i różni się od poprzedniej, widocznej na zdjęciu z roku 1910. Narożniki środkowej partii w poziomie piętra są boniowane, w poziomie parteru natomiast gładkie. Elewacja posiada niski cokół. Okna parteru umieszczone w segmentowych wnękach posiadają różnorodną stolarkę, cztero- i sześciopółową. Skrajne okno południowe jest zamurowane

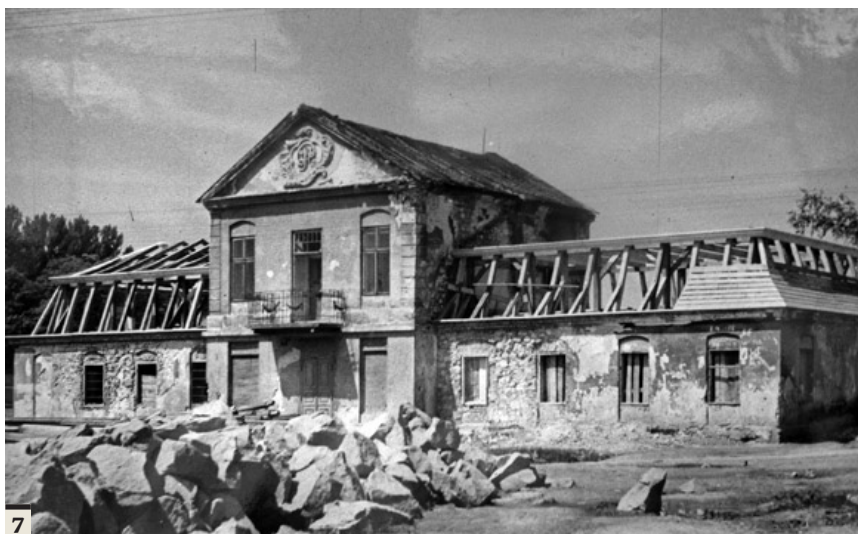
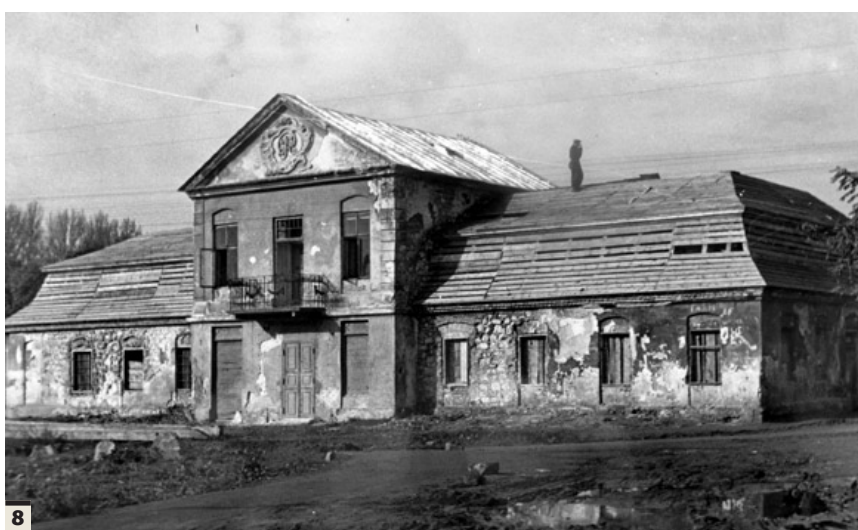
7. 8. Widok od frontu w trakcie remontu w l. 1951-1953. Fot. w zbiorach WUOZ w Krakowie

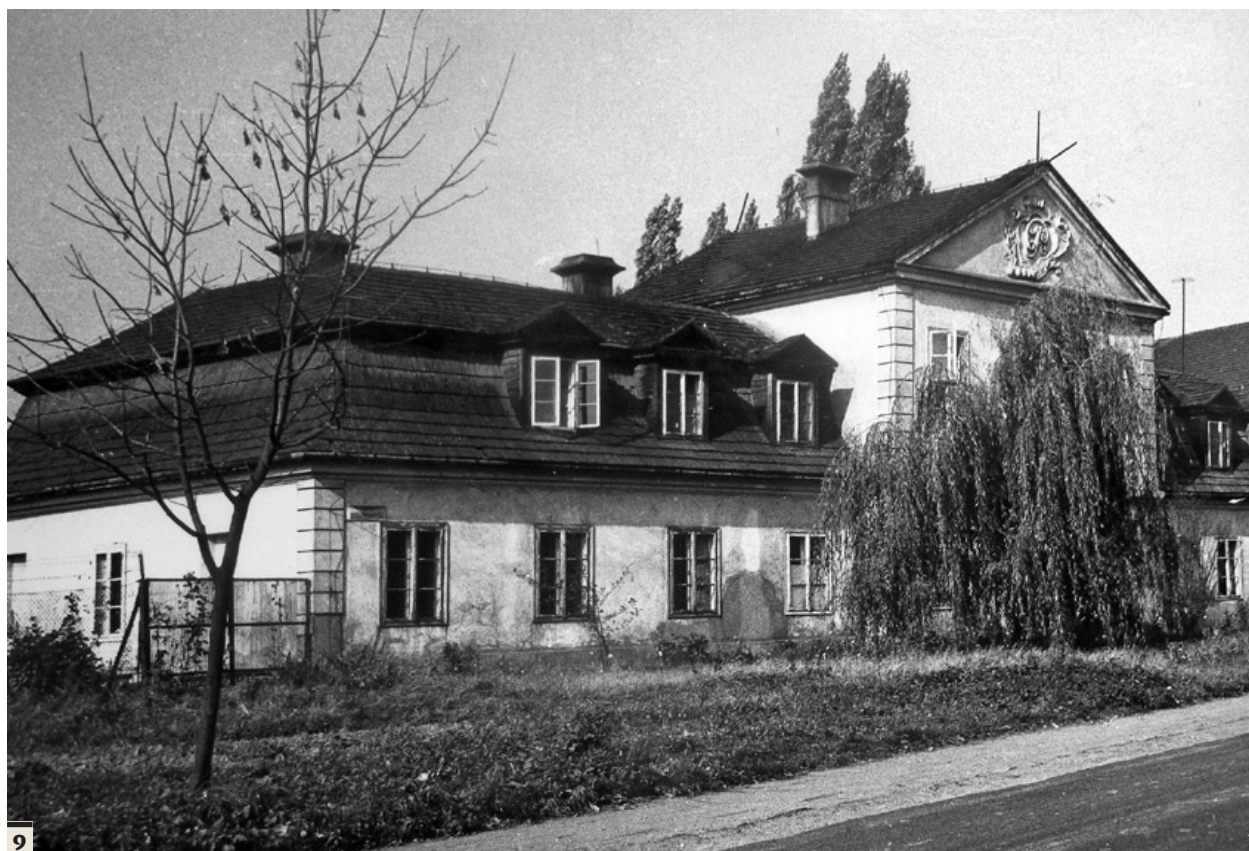
**9.** Widok od frontu po remoncie w l. 1951-1953.  
Fot. w zbiorach WUOZ w Krakowie

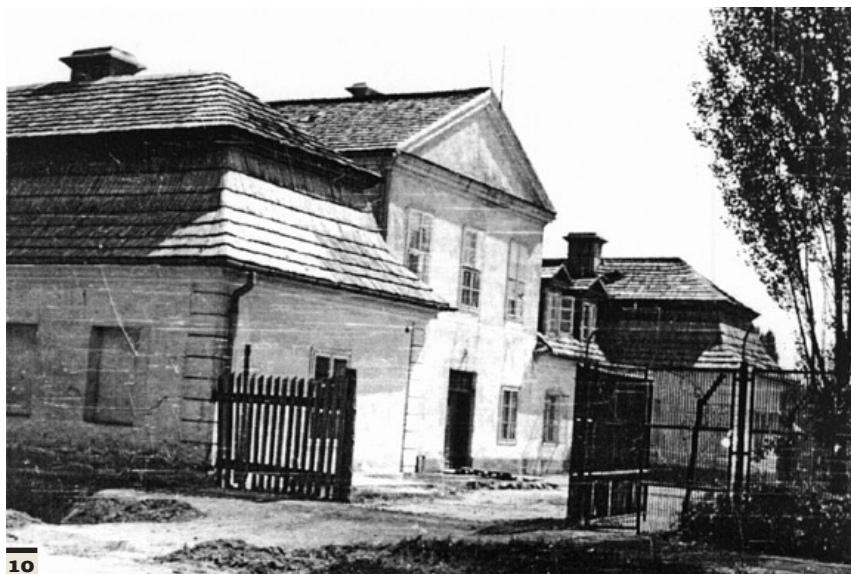
10

**10.** Widok od strony tylnej po remoncie w l. 1951-1953.  
Fot. w zbiorach WUOZ w Krakowie

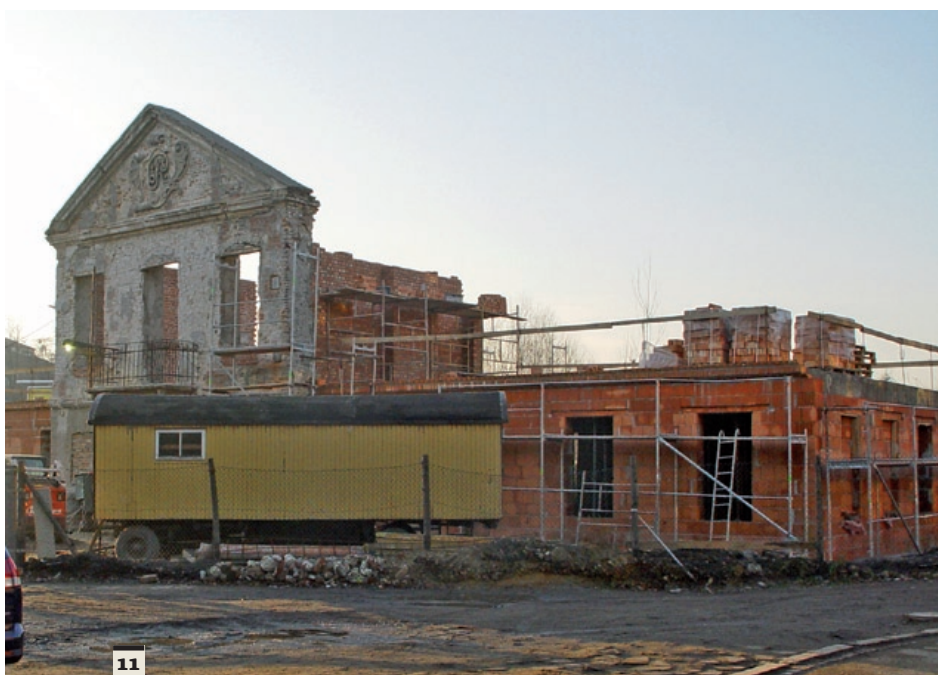
**11.** Widok od frontu w trakcie odbudowy w 2006 r. Fot. P. Dettloff

Pozostałe mury rozebrano i odbudowano w nowym materiale (cegła porothermowa). Odtworzony dach mansardowy pokryto brązową dachówką, przypominającą wyglądem gont (il. 11-13). Zmieniono położenie i kształt kominów. Pierwotnie usytuowane były one w ścianie między traktami, a w bryle wystawały w kalenicy dachu. Po remoncie w latach 1951-1953 układ ten pozostał, kominy natomiast powiększono i zakończono gzymsami. W trakcie odbudowy zajazdu nadano im zbliżoną wielkość i prosty kształt.

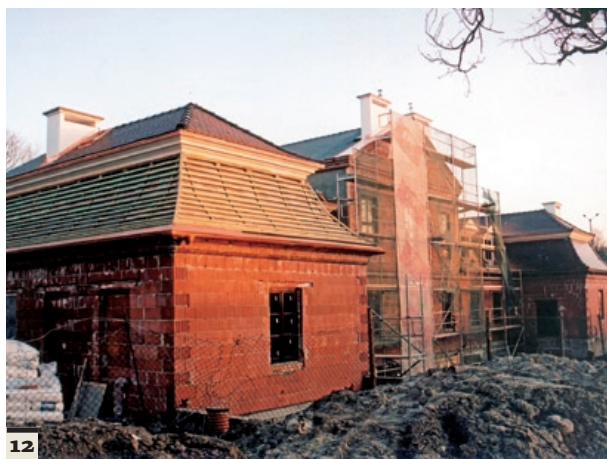
**12.** Widok od strony tylnej w trakcie odbudowy w 2006 r. Fot. P. Dettloff

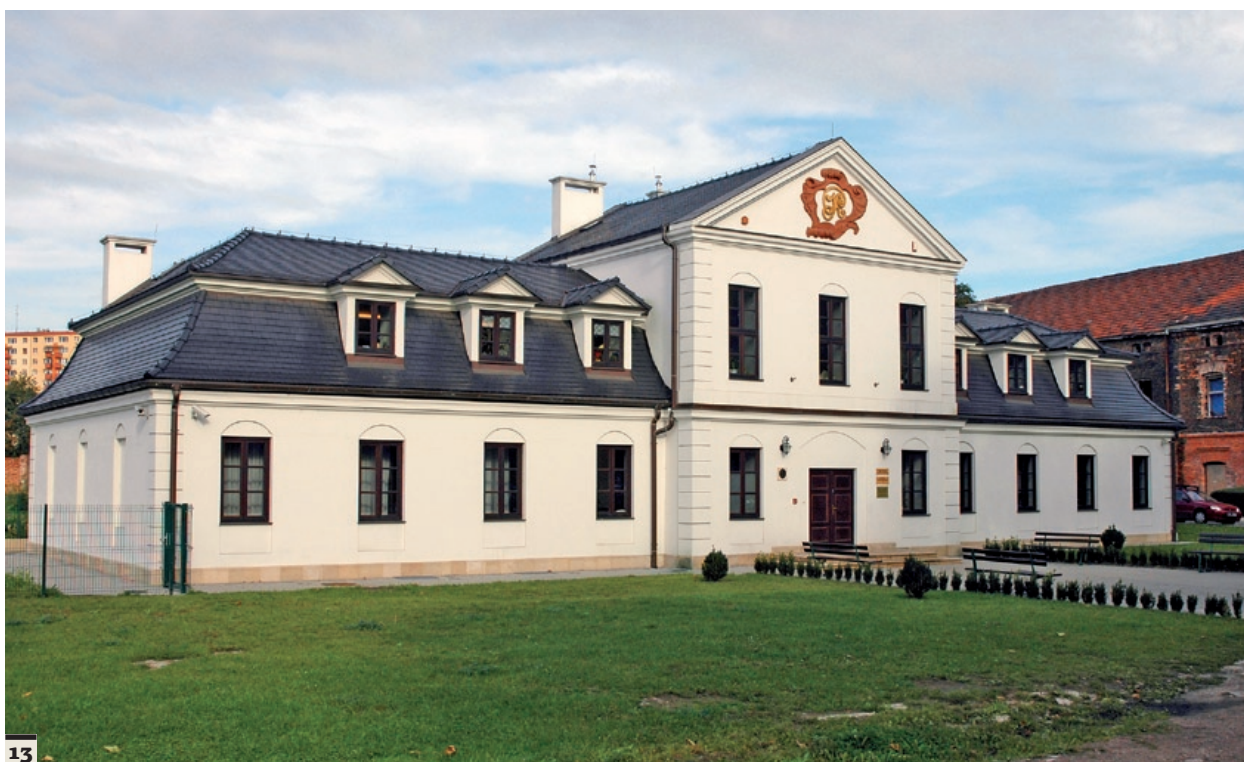
13

**13.** Widok od frontu po odbudowie w 2006 r. Fot. P. Dettloff

W elewacjach odtworzono otwory okienne w dotychczasowym układzie i kształcie, korygując wielkość przemurowanych wtórnie (w XX wieku) otworów. Nad oknami odtworzono odcinkowo zamknięte blendy, widoczne na ikonografii<sup>74</sup>. W fasadzie, w części środkowej – jedynej oryginalnej ścianie pozostałej ze starej budowli – zaznaczono także pierwotny kształt bramy wjazdowej odcinkowo zamkniętą blendą, w której umieszczono mniejsze dwuskrzydłowe drzwi. Na piętrze usunięto balkon, umieszczony tam wtórnie w wieku XX, przywracając okno w miejscu wtórnych drzwi, zgodnie ze stanem pierwotnym. Autentyczny, rokokowy kartusz z inicjałami w przyczółku zakonserwowano i odrestaurowano, przywracając mu barwną polichromię, stwierdzoną na podstawie badań (il. 5, 13).

Tak zwany Zajazd Kościuszkowski był ostatnim ocalałym zasadniczo w pierwotnej XVIII-wiecznej postaci budynkiem dawnego zespołu rezydencjonalnego biskupów krakowskich na Białym Prądniku. Na jego stylową późnobarokową formę składały się: ogólny kształt i bryła architektoniczna, to jest charakterystyczny dla tego okresu dwuskrzydłowy gmach nakryty łamanym dachem, z piętrową częścią środkową, zwieńczoną trójkątnym przyczółkiem; rozstaw większości otworów okiennych (część dodano w wieku XIX); detal architektoniczny (gzymsy i narożne bonia), częściowo uzupełniany i odtwarzany w XX wieku; kartusz z inicjałami pierwszego dzierżawcy i użytkownika obiektu (il. 13).

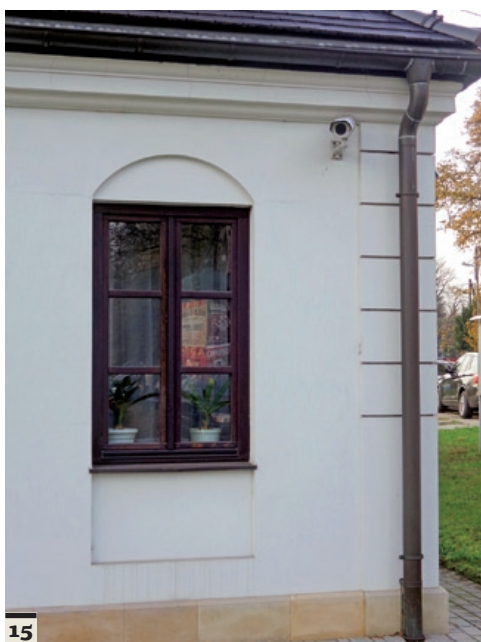
15

15. Fragment elewacji frontowej z detalem, stan obecny. Fot. P. Dettloff
