# Zagospodarowanie przestrzenne Wzgórza Świętego Mikołaja w Jarosławiu w latach 1782-1914

**Jadwiga Stęchły**

historyk sztuki  
Urząd Miasta Jarosławia

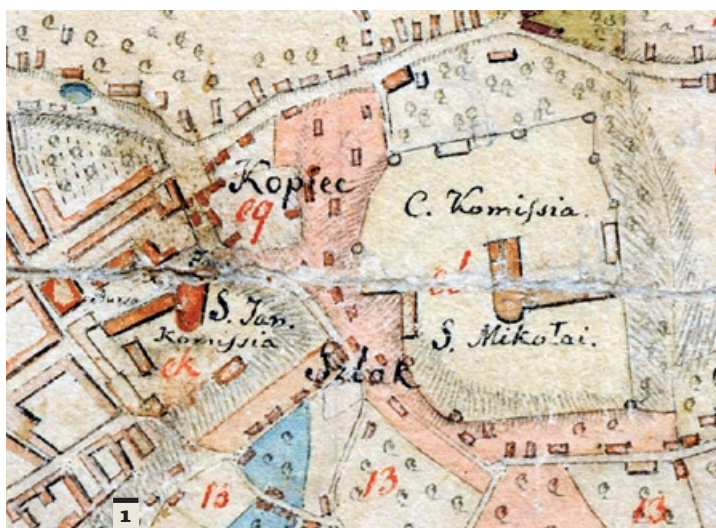
1. Mapa dóbr ks. A.K. Czartoryskiego, 1808, fragment, zbiory Biblioteki Muzeum w Jarosławiu, Inwentarz Map i Planów, nr 84. Repr. H. Górecki

1. Map of Prince A.K. Czartoryski's premises, 1808, fragment, collection of the Library of the Museum in Jarosław, Maps and Plans Inventory, no. 84. Reproduction: H. Górecki

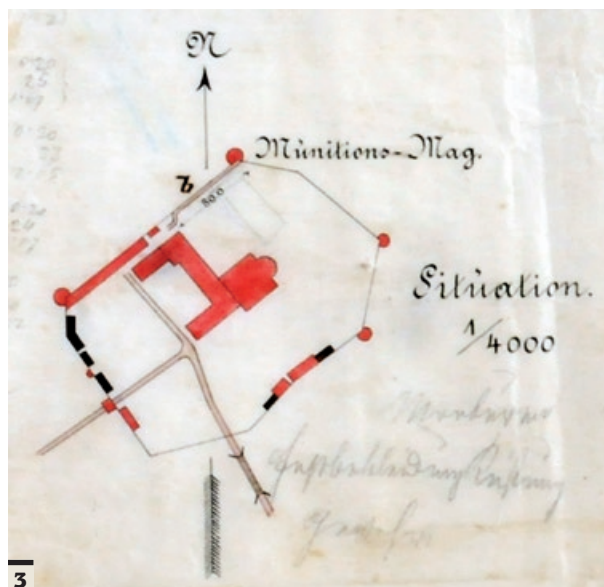
3. Plan sytuacyjny koszar Anny, 1883, fragment, archiwum Wojewódzkiego Urzędu Ochrony Zabytków, sygn. 3909. Repr. H. Górecki

3. Site plan of St. Anna's barracks, 1883, fragment, Archives of the Voivodship Office for Monument Protection, file no. 3909. Reproduction: H. Górecki

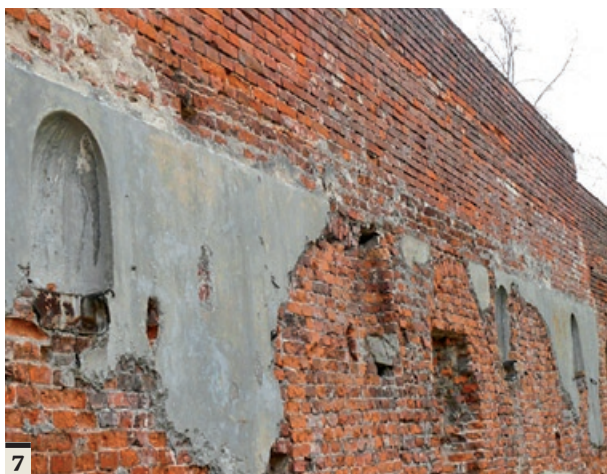
7. Fragment południowego muru z pozostałościami stajni. Fot. J. Stęchły

7. Fragment of the south-facing wall with ruins of a stable. Photo: J. Stęchły

Dalej, na zachód od domu gościnnego, tuż przy murze, znajdował się skład na uprzęże dla koni oraz mały budynek stajenny. Do dzisiaj tę funkcję potwierdzają pozostałości jednego metalowego i kilku ceramicznych żłobów mocowanych w murze oraz koluch

służących do przywiązywania koni (il. 7). Tuż przy stajni znajdowała się brama boczna prowadząca na most, a za nią przyległe do muru zadaszenia ochronne na sprzęt wojskowy, wyposażone w dachy pulpityowe wsparte na drewnianych podporach. Przy murze zachodnim, w bezpośrednim sąsiedztwie strażnicy, wybudowany został kolejny parterowy budynek przeznaczony na skład (magazyn) między innymi zboża dla koni. Przy murze, za budynkiem strażnicy i basztą bramną, usytuowane zostały zajezdnie na furgony (w formie zadaszenia), rozdzielone pośrodku gnojownikiem. Przed nimi zlokalizowane zostały trzy kolejne budynki przeznaczone na stajnie: jeden równoległy do głównej osi całego założenia oraz dwa pozostałe usytuowane prostopadłe do niego. Część gospodarczą od budynków kuchennych wzniesionych wzdłuż muru północnego, pomiędzy basztą trzecią a czwartą, oddzielał pas zieleni. Za kuchnią znajdował się kolejny wychodek i mały plac ćwiczeń. Dziedziniec pomiędzy północnym skrzydłem klasztoru a kościołem

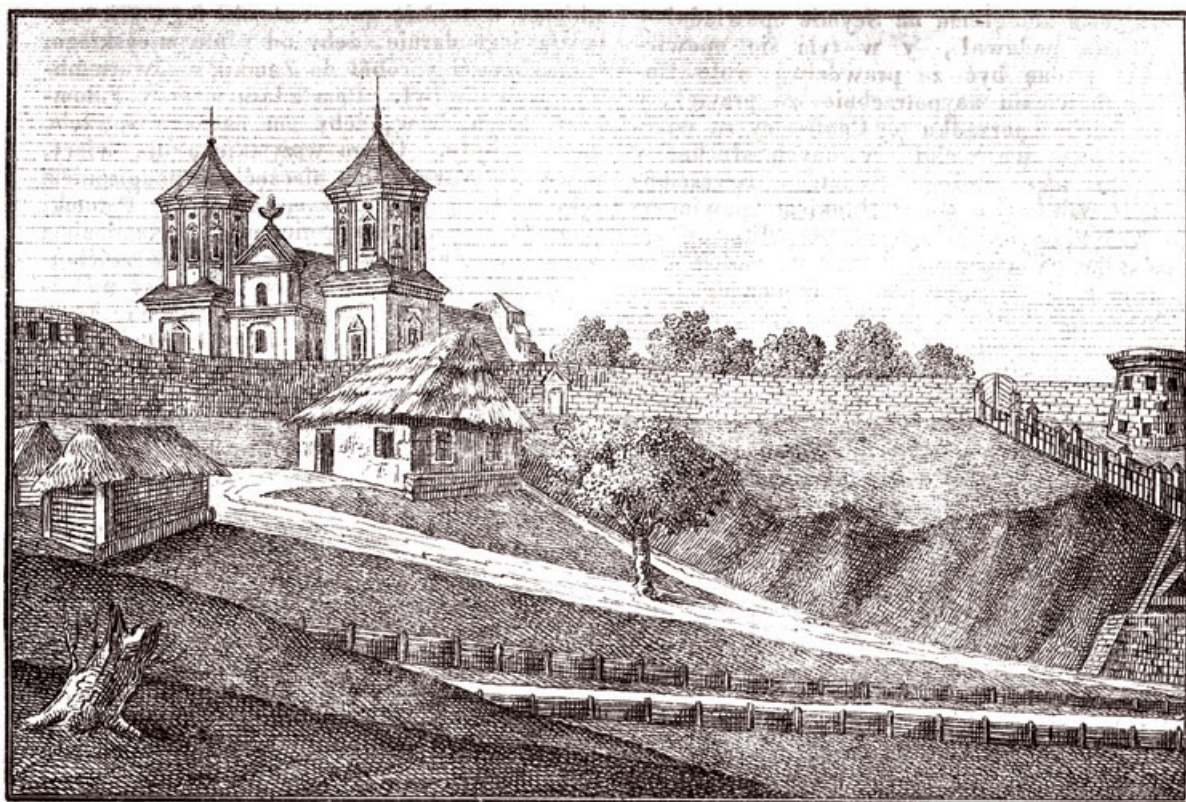
8

**8.** Rycina z widokiem na opactwo benedyktyńskie, zbiory fotograficzne Muzeum w Jarosławiu, nr 785. Repr. H. Górecki

**8.** Drawing presenting the view on St. Benedict's Abbey, photograph collection of the Museum in Jarosław, no. 785. Reproduction: H. Górecki

skos, zamkniętymi półkoliście i sięgającymi nieco ponad mur. Jednakże widok ten w świetle *Raports Plan* z 1885 roku nie w pełni wydaje się być wiarygodny<sup>37</sup>, gdyż stary most na tym planie wydaje się być mocną, drewnianą konstrukcją umiejscowioną w przestrzeni nad parowem, wspartą podporami osadzonymi na murowanych bazach oraz murowanych przyczółkach na obydwu stokach (łącznie siedem podpór). Nowy most na przywołanym planie, już o metalowej konstrukcji i pozbawiony drewnianych podpór, wsparty jest wyłącznie na murowanych przyczółkach (il. 9). Z fotografii archiwalnej, datowanej na około 1920 rok, wynika, że zamknięty był on drewnianą, ażurową bramą ujętą po bokach lizenami wspierającymi trójkątny, zachowany do dnia dzisiejszego naczółek (il. 10). W międzykoszarowej komunikacji most miał istotne znaczenie, przede wszystkim przyspieszał i ułatwiał pokonanie odległości dzielącej wzgórze. Dlatego też ten stary, drewniany, został tak szybko zastąpiony przez wojska austriackie nowym, metalowym.

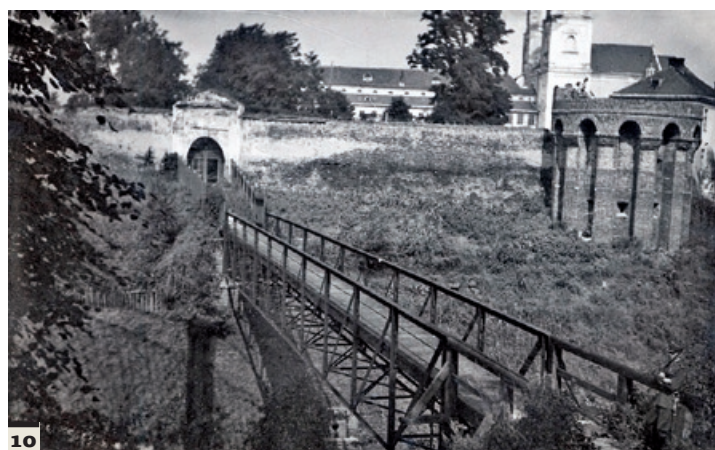
**10.** Widok na most prowadzący do dawnego opactwa benedyktyńskiego, ok. 1920, zbiory prywatne. Repr. J. Stęchły

**10.** View on the bridge to the former St. Benedict's Abbey, c. 1920, private collection. Reproduction: J. Stęchły

Na wspomnianej fotografii widoczny jest pod mostem, w murowanym przyczółku wzmacniającym stok, otwór, który należałoby połączyć z kanałem widocznym na planie z 1897 roku<sup>38</sup>. Kanał ten, zlokalizowany na niewielkiej głębokości pod powierzchnią ziemi w bezpośrednim sąsiedztwie mostu, został

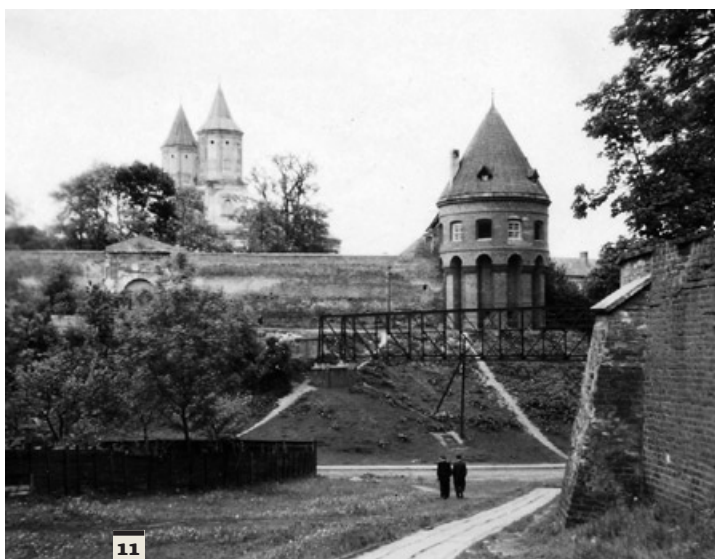
11. Widok na most, koniec lat 70. XX w., zbiory fotograficzne Muzeum w Jarosławiu, nr 825. Repr. H. Górecki

11. View on the bridge, late 1970s, photograph collection of the Museum in Jarosław, no. 825. Reproduction: H. Górecki

prawdopodobnie zaprojektowany i zrealizowany w celu odprowadzania wody opadowej z koszar Anny. Właściwa gospodarka wodna na wzgórzu miała ogromne znaczenie, a kanał świadczy między innymi o świadomym i pragmatycznym gospodarowaniu przez Austriaków założeniem zlokalizowanym na wzniesieniu o stromych stokach, które już w XVIII wieku dla uniknięcia dalszych awarii murów obronnych musiały być wzmacniane dolnym murem oporowym. Metalowa konstrukcja mostu, pierwotnie z drewnianym podestem, przetrwała do lat 70. XX wieku, po czym została rozebrana (il. 11).
