# Kasztel w Murowanej Goślinie. Odkrycie nieznanego dworu obronnego

**Jerzy Borwiński**

konserwator zabytkoznawca,  
specjalista ds. badań architektonicznych

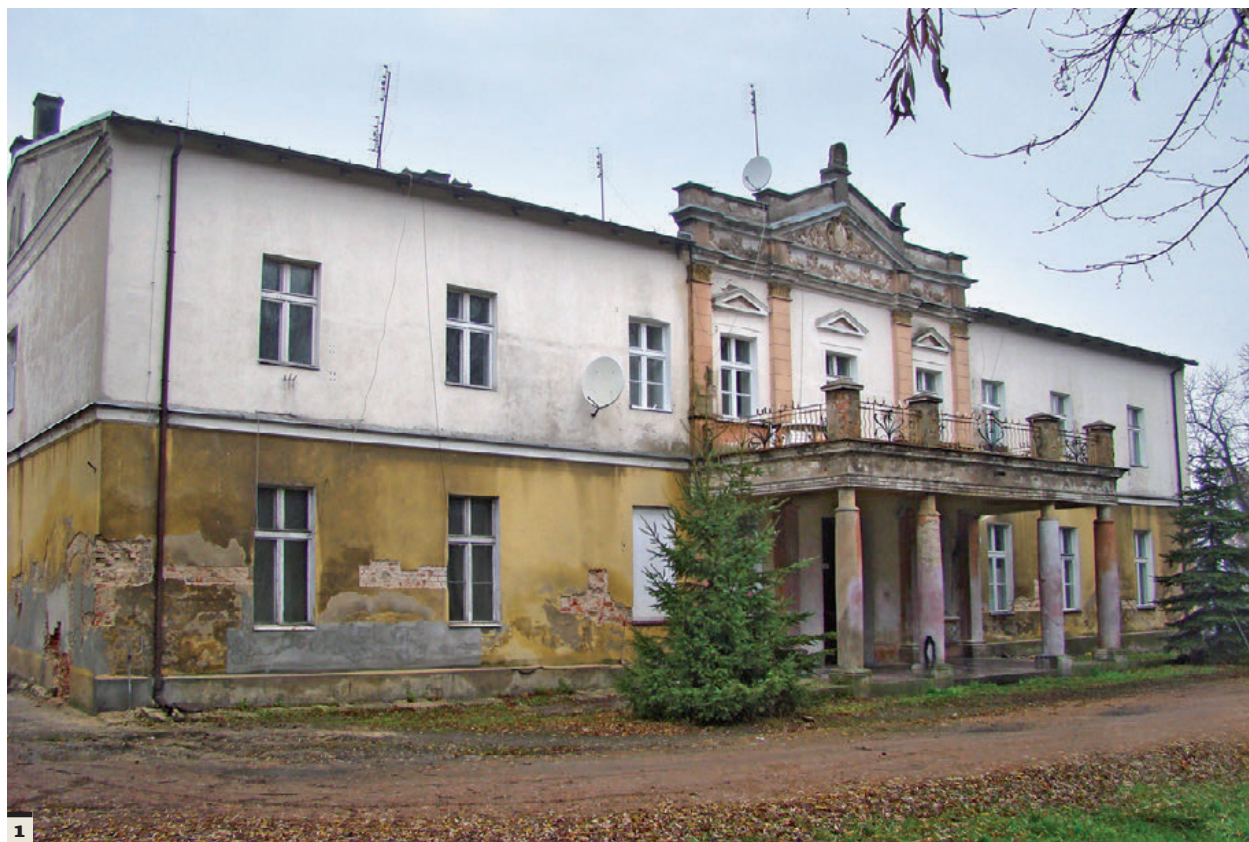
1. Pałac w Murowanej Goślinie. Widok od strony południowo-wschodniej. Fot. J. Borwiński

1. Palace in Murowana Goślina. View from the south-east. Photo by J. Borwiński

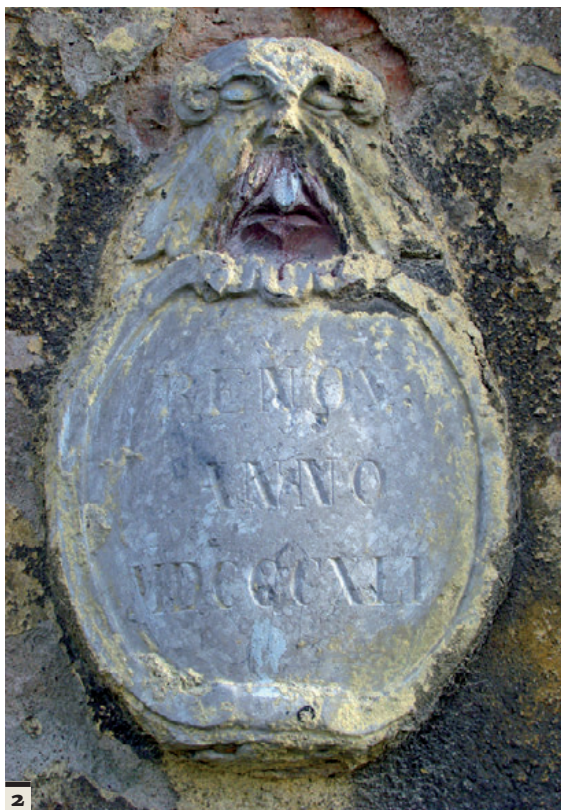
2. Kartusz w ryzalicy od strony zachodniej z datą przebudowy: RENOV ANNO MDCCCXLI (1841). Fot. J. Borwiński

2. Cartouche on avant-corps seen from the west, with a renovation date: RENOV ANNO MDCCCXLI (1841). Photo by J. Borwiński

Historycy do 2013 roku nie zwrócili uwagi na to, że w rzeczywistości dokonano wówczas jedynie przebudowy dawnego dworu. Świadczy o tym między innymi kartusz w ryzalicie z napisem *RENOV ANNO MDCCCXLI*, co oznacza renowację lub – w dawnym znaczeniu – przebudowę (il. 2).

W 1841 roku dokonano wielkiej przebudowy dawnego dworu na pałac, z wykorzystaniem starych murów. Dowiadujemy się o tym między innymi z kartusza przy wykonanym nowym głównym wejściu w ryzalicie. Wówczas to, niwelując teren dla podjazdu, zasypano dawne wejście (w obecnej piwnicy) oraz usunięto prawdopodobnie nadziemne kondygnacje alkierzy. Remont prowadzono przy użyciu cegły rozbiórkowej  $27$ – $28 \times 7$ – $7,5 \times 13$ – $14$  cm oraz nowo wypalanej o wymiarach  $29 \times 6$ – $6,5 \times 13$ – $14$  cm, bardziej płaskiej

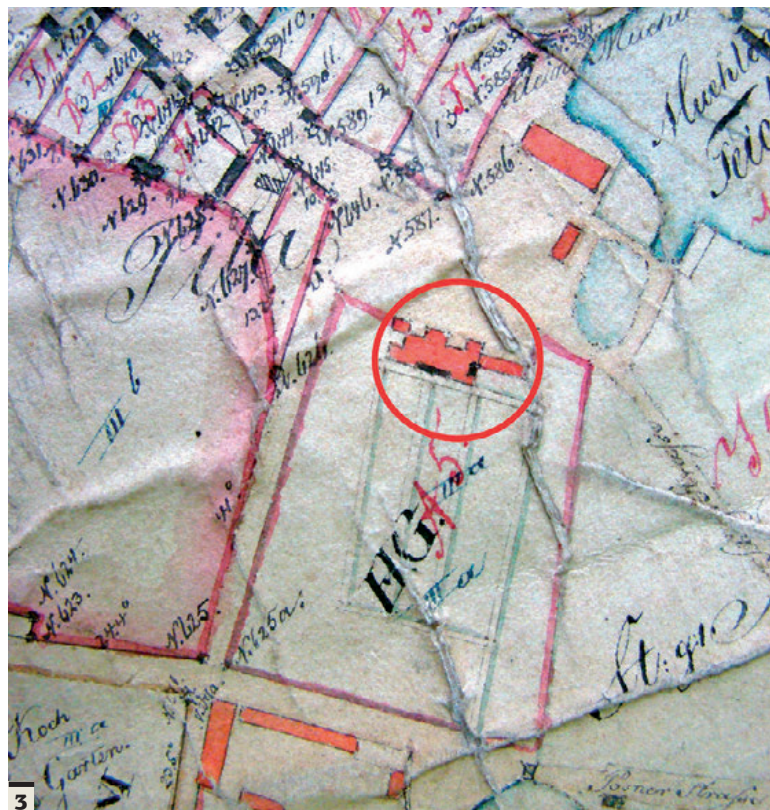
3. Fragment planu Murowanej Gośliny z 1827 roku. Powiększenie z zaznaczonym rzutem kasztelu przed przebudową na pałac. Fot. J. Borwiński

3. A fragment of Murowana Goślina map of 1827. A zoom in with a highlighted plan of the castellum before conversion into a palace. Photo by J. Borwiński

Cenne dla badań okazały się źródła kartograficzne i ikonograficzne. Szczególnie istotna była analiza planu miasta i okolicy z 1827 roku, znajdującego się w zbiorach Archiwum Państwowego w Poznaniu, na którym zaznaczono obrys interesującego nas obiektu przed przebudową Winterfelda. Budynek miał zaznaczone prostokątne elementy w narożach oraz biegnącą w kierunku północnym wydłużoną konstrukcję (il. 3).

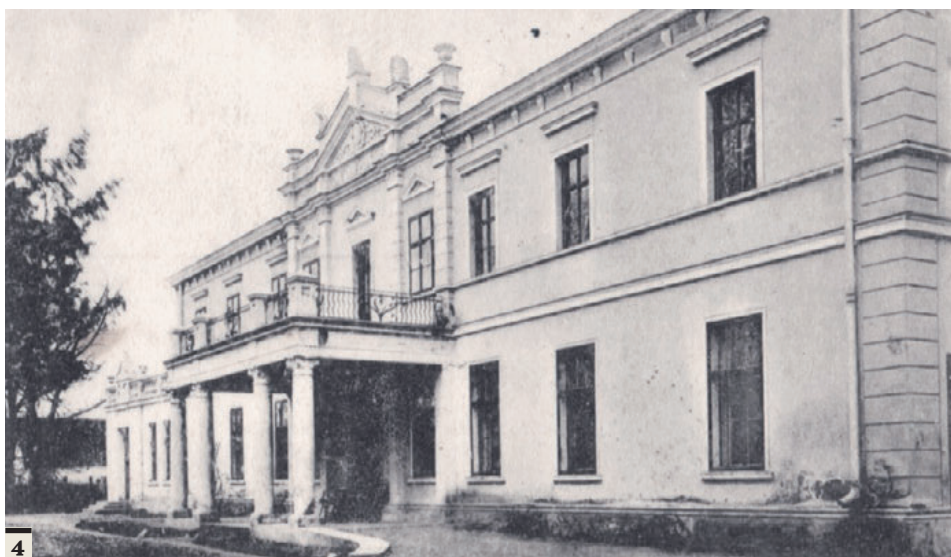
4. Pałac w Murowanej Goślinie na początku XX wieku. Widok od strony północno-wschodniej. Fot. ze zbiorów autora

4. Palace in Murowana Goślina at the beginning of the 20th century. View from north-east. Photo from the author's collection

Znaczący jest również fragment mapy topograficznej z 1911 roku (znajdujący się w zbiorach Muzeum Archeologicznego w Poznaniu), na którym widać pałac po przebudowie, która nastąpiła zapewne w końcu

XIX wieku. Stan ten ilustruje również archiwalna fotografia ze zbiorów Powiatowego Konserwatora Zabytków (il. 4).

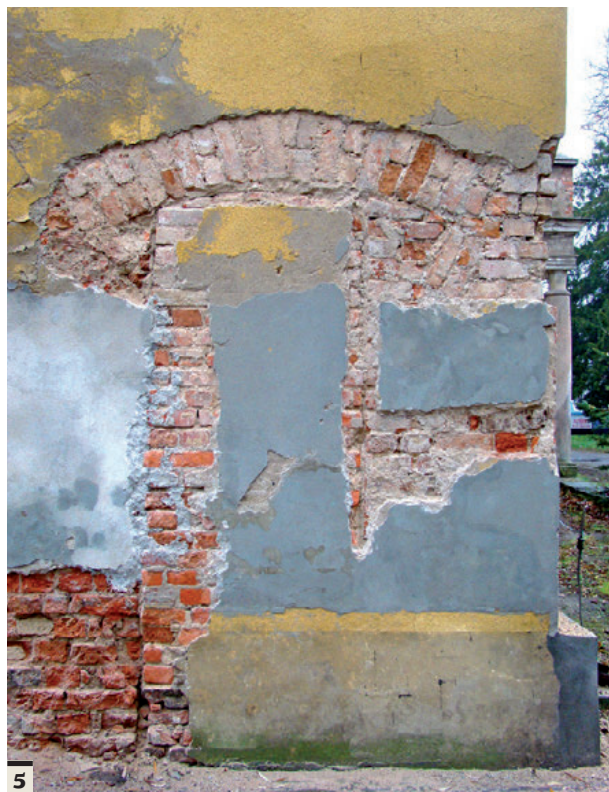
5

5. Odkryte w czasie badań przejście z korpusu budynku do dawnego, obecnie nieistniejącego, alkierza w narożu południowo-wschodnim. Fot. J. Borwiński

5. A passage from the main building to an old, currently non-existent, south-eastern corner extension, discovered during the studies. Photo by J. Borwiński

Dowodem na istnienie górnych kondygnacji alkierzy są odkute strzępia w obecnych murach obwodowych. Alkierze te były skomunikowane z wnętrzami korpusu przejściami o szerokości 115 cm, po których zamurowane otwory, na kondygnacji obecnego parteru, zostały odsłonięte w trakcie badań (il. 5).

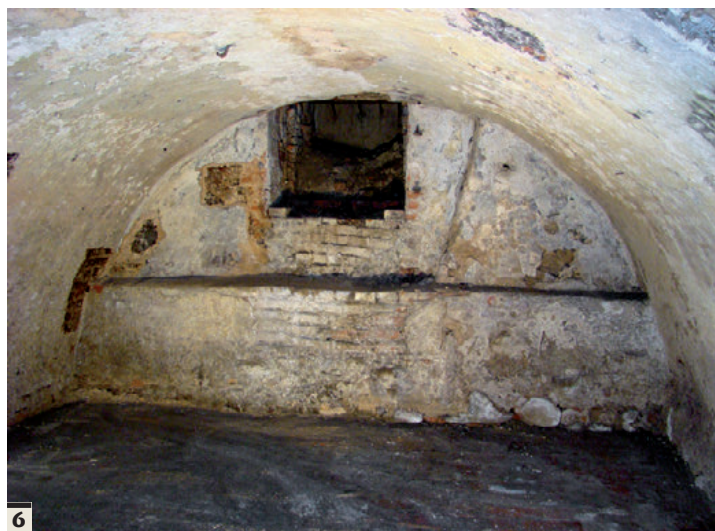
6

6. Zasypane okienko strzelnicze w obecnej piwnicy, która pierwotnie była kondygnacją przyziemia. Fot. J. Borwiński

6. A backfilled loophole in the current cellar, originally serving as the ground floor. Photo by J. Borwiński

Od strony zachodniej obecne piwnice pierwotnie były kondygnacją przyziemia (parteru), z niewielkimi siedmioma okienkami pełniącymi funkcje strzelnic (il. 6). Część strzelnic zachowała oryginalne kraty i zawiasy dawnych okiennic. Na osi ryzalitu znajdowało się główne wejście i wjazd do dworu o szerokości 2,05 m z nadprożem w formie łuku koszowego (il. 7). Wejście to odkryto w piwnicy poniżej wtórnego wejścia z 1841 roku. Zgadza się to z ogólną zasadą lokowania głównego domostwa – rezydencji dworskiej na skraju wysoczyzny, aby zapewnić dla niej wyniesienie z jednej strony, a z drugiej dostęp do łąki – paśnika<sup>10</sup>.

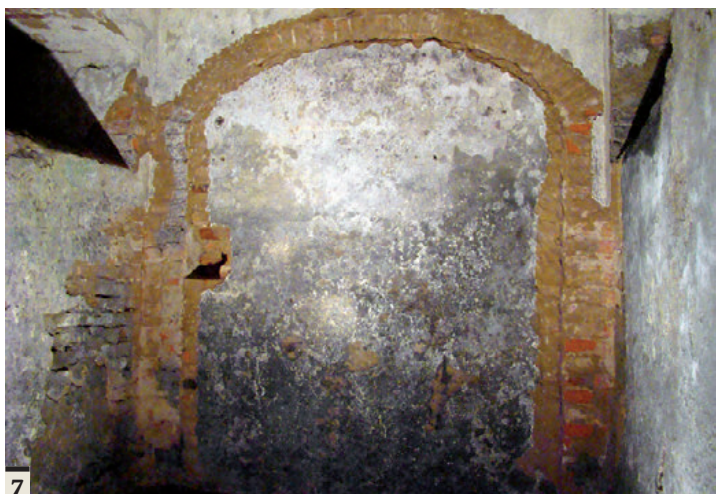
**7.** Odkryte spod tynków, zasypane od zewnątrz główne wejście w ryzalicie na osi budynku. Obecnie piwnica, pierwotnie przyziemie. Fot. J. Borwiński

**7.** The main entrance, backfilled from the outside, discovered behind plasters in avant-corps on the building's axis. Currently a cellar, originally a ground floor. Photo by J. Borwiński

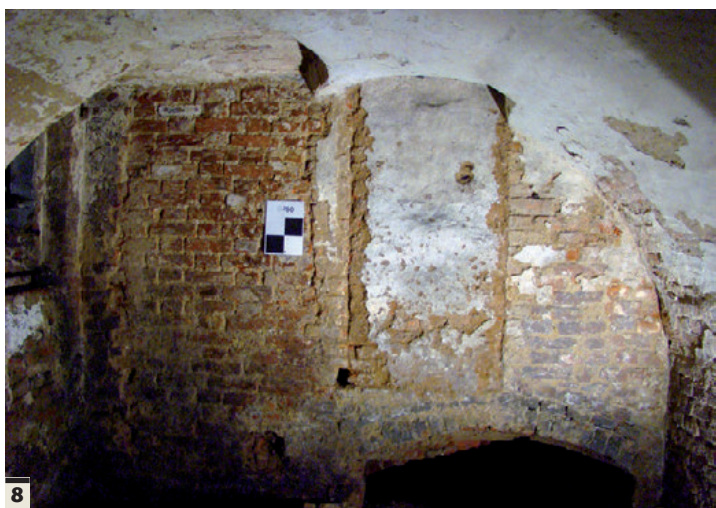
**8.** Fragment muru w wątku gotyckim (po lewej stronie) odkryty spod tynków. Prawdopodobnie relikw starzej, może średniowiecznej budowli. Fot. J. Borwiński

**8.** A fragment of a wall in Gothic style (on the left), discovered behind plasters. Probably a relic of an older, perhaps medieval, building. Photo by J. Borwiński

Pomiędzy przedostatnią a ostatnią komorą w narożu północno-zachodnim odkryty został niewielki fragment muru z cegły  $28 \times 7,5$ – $8 \times 13$ – $14$  cm w wątku główkowo-wozówkowym (gotyckim), precyzyjniejszy w wykonaniu od pozostałych murów, w wątkach blokowych i mieszanych (il. 8). Na rysunkach mur ten zaznaczony jest kolorem czerwonym. Jest to zdecydowanie wcześniejsza struktura niż pozostałe mury. Prawdopodobnie są to relikty jakiejś starszej

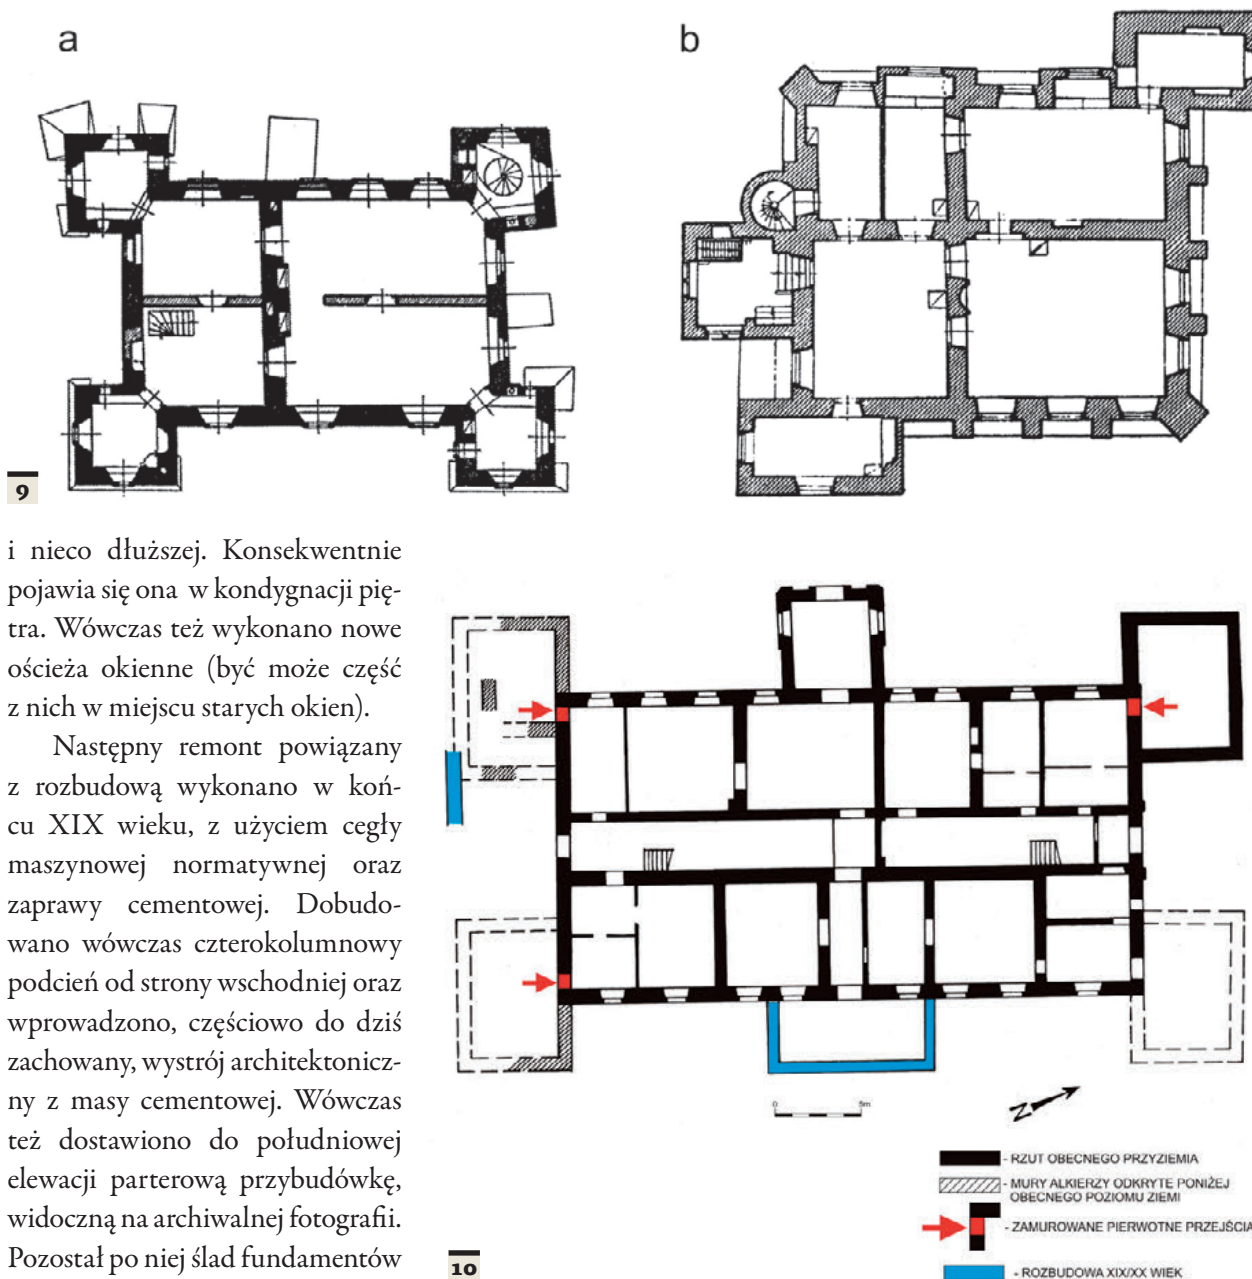
**10.** Rzut przyziemia obecnego pałacu z zaznaczonymi odkrytymi w czasie badań fragmentami dawnych alkierzy oraz zamurowanych przejść pomiędzy nimi i korpusem budynku. Oprac. i rys. J. Borwiński

**10.** Ground floor plan of the current palace with highlighted fragments of old corner extensions and walled-in passages between them and the main building, discovered during the studies. Worked out and drawn by J. Borwiński

Pierwotny budynek miał bardziej skomplikowany i bogatszy plan niż obecny pałac. Istniejąca piwnica w narożu północno-zachodnim była początkowo częścią nadziemną alkierza. Podobne pozostałości murów poniżej ziemi stwierdzono w narożnikach południowo-wschodnim i południowo-zachodnim. Są one dolnymi fragmentami pozostałych narożnych alkierzy.

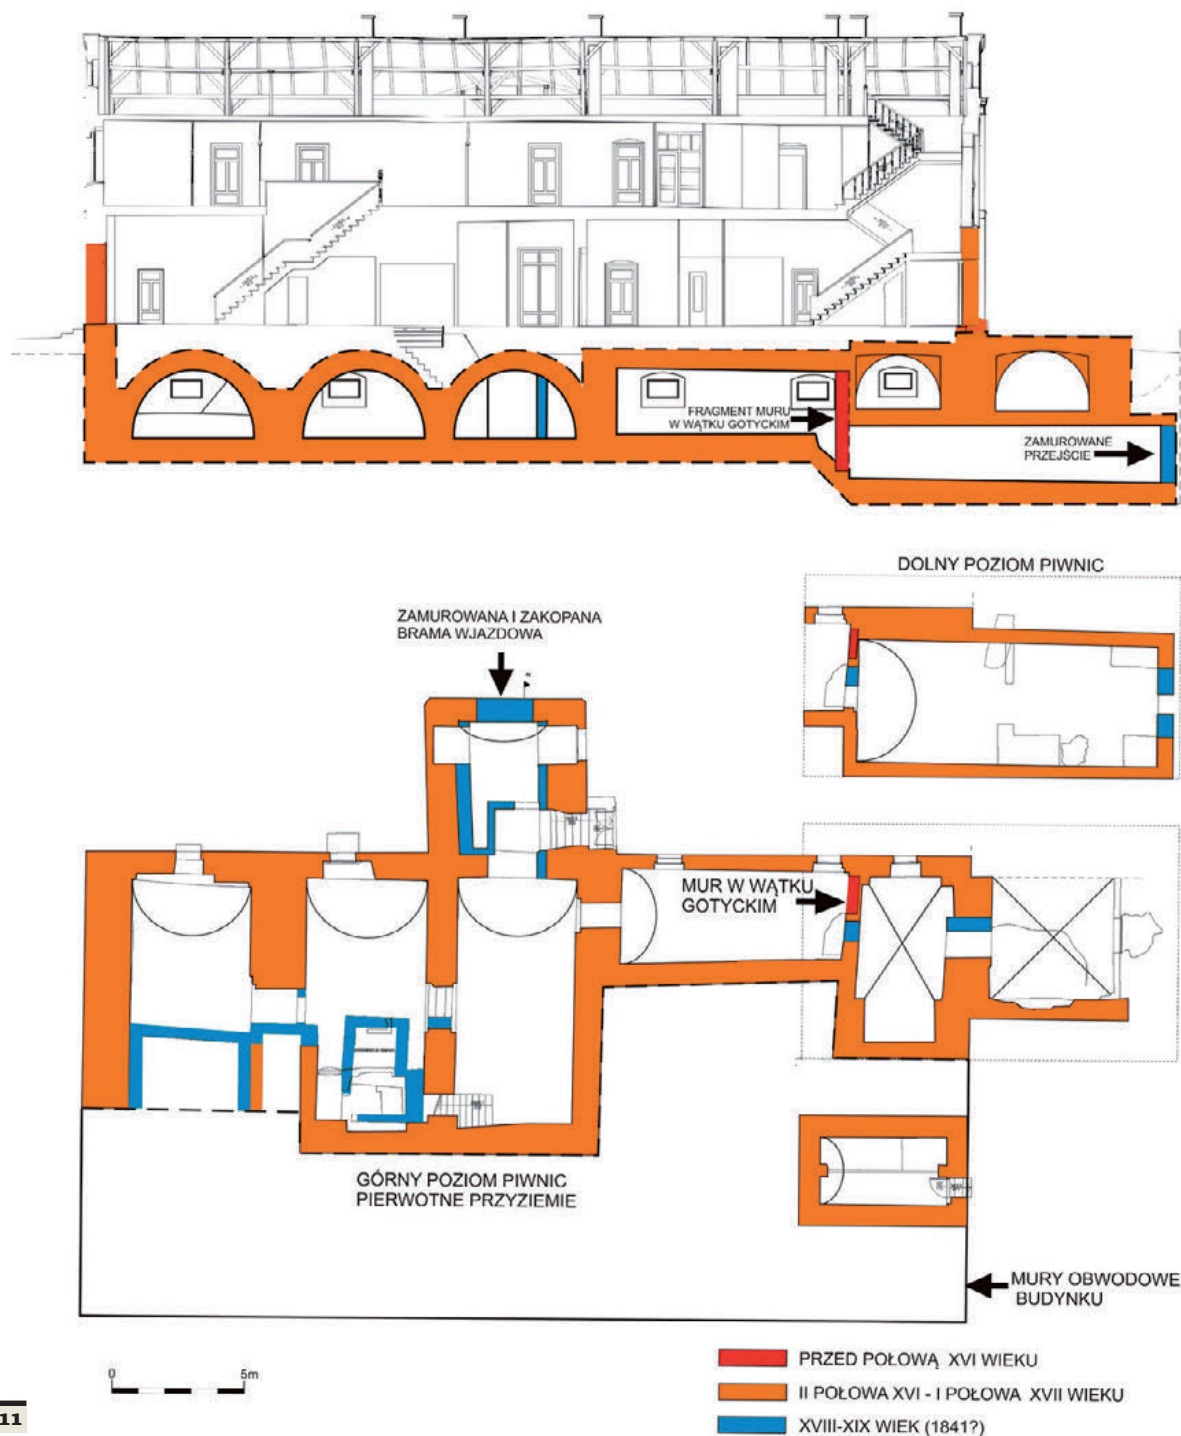
11

**11.** Rzuty piwnic i przekrój podłużny przez budynek. Oprac. i rys. J. Borwiński na podstawie 3DESIGN G. Wełniak

**11.** Cellar plans and a longitudinal section of the building. Worked out and drawn by J. Borwiński upon reference basis by 3DESIGN G. Wełniak

W części północnej budynek ma obecnie dwie kondygnacje piwnic. Pierwotnie górna piwnica była kondygnacją nadziemną ze sklepieniem krzyżowym. Dolna piwnica sklepiona jest wydłużoną kolebką – cechują ją znamiona korytarza biegnącego w kierunku północnym. Wnętrze po stronie północnej jest wtórnie zamurowane. Wskazuje to na możliwą kontynuację tego korytarza, co wzbudza nieodparte skojarzenie z rysunkiem budynku na planie z 1827 roku (il. 3). Możliwe, że jest to tak zwana „wycieczka”. Szersze badania archeologiczne mogą zweryfikować tę tezę.

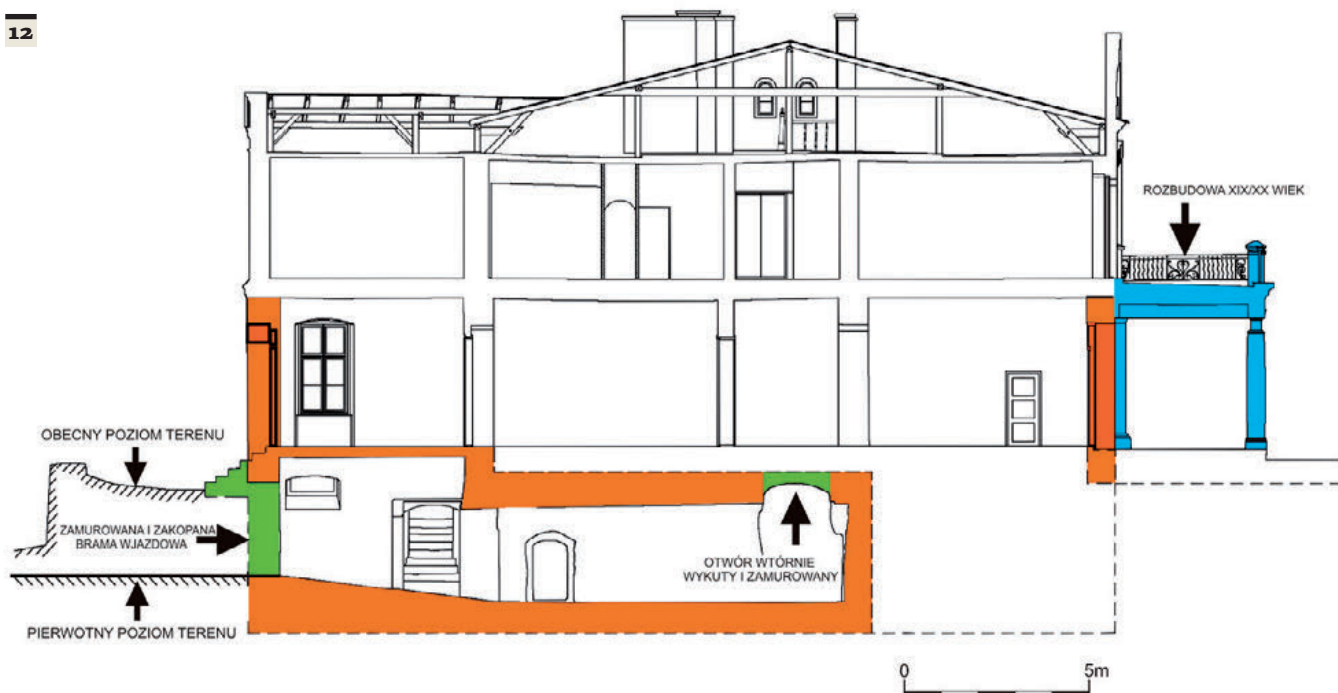
12

**12.** Przekrój poprzeczny na osi środkowej z alkierzem. Oprac. i rys. J. Borwiński na podstawie 3DESIGN G. Wełniak

**12.** A cross section of the central axis with a corner extension. Worked out and drawn by J. Borwiński upon reference basis by 3DESIGN G. Wełniak
