Wpływ administracji publicznej na jakość przestrzeni na przykładzie działań konserwatorskich w latach 90. XX wieku w Cieszynie

Impact of public administration on the space quality on the example of conservation effort in the 1990s in Cieszyn

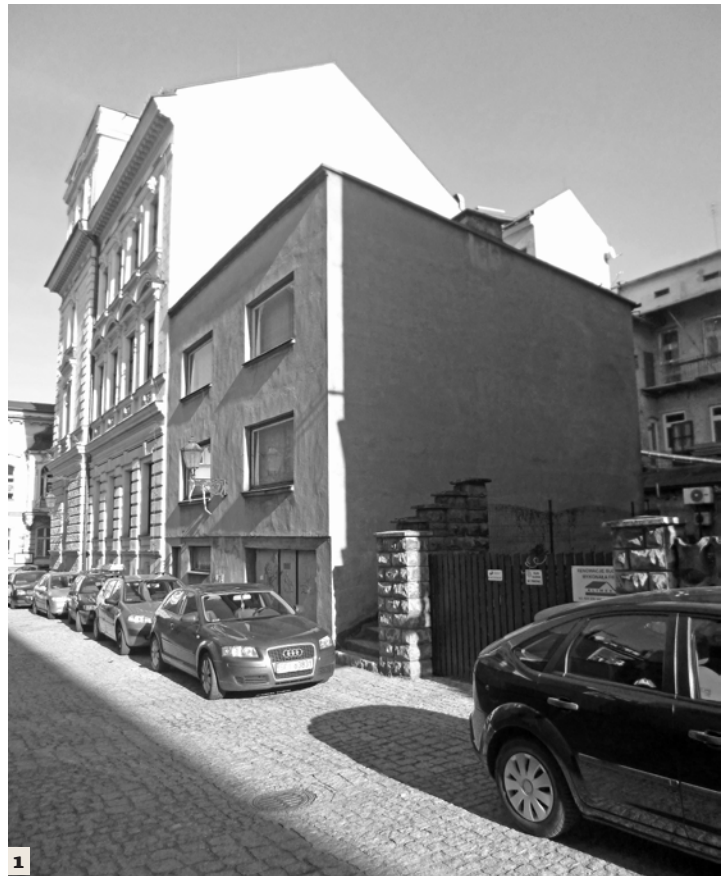
1. Tak zwana „plomba” z lat 70. przy ul. Olszaka 14 a. Wszystkie fot. Ł. Konarzewski

1. So-called “filling” from the 1970s at 14a Olszaka Street. All photos by Ł. Konarzewski

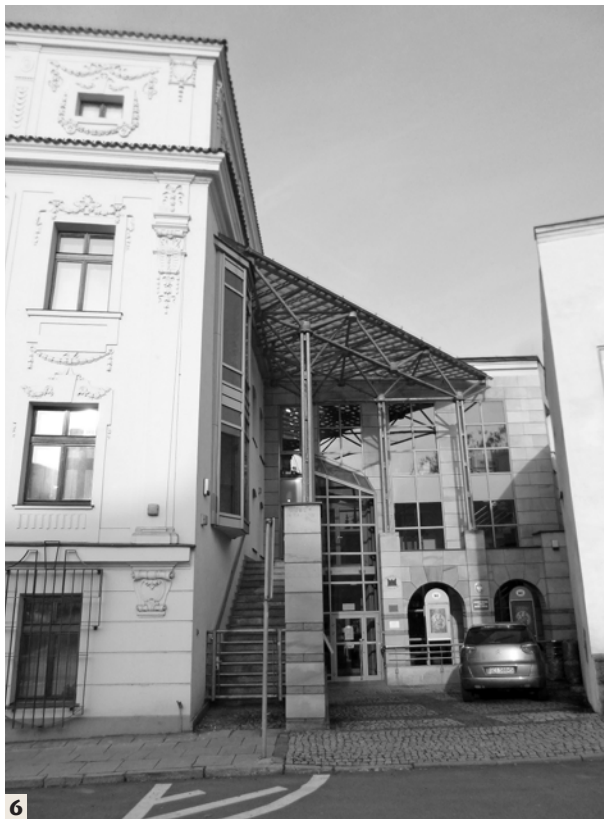
spatial order, however often through re-composition. A very important example of such efforts is another reconstruction – of the Bludowski family tenement (previously the Cieszyn Mint), situated near the old, medieval city walls. The reconstruction was connected with re-building and expanding for the needs of the Cieszyn Library [not to be confused with Cieszyn City Library]¹³ at 46 Mennicza Street, according to the design by Andrzej Krzysztof Barysz from 1995¹⁴ (fig. 6 and 7).

Cieszyńskiej), połączona z przebudową i rozbudową dla potrzeb siedziby Książnicy Cieszyńskiej³ przy ul. Menniczej 46, według projektu Andrzeja Krzysztofa Barysza z 1995 roku⁴ (il. 6 i 7).
