## Marzenna Stocka

*Regionalny Ośrodek Badań i Dokumentacji Zabytków w Toruniu*

# ZAMEK POKRZYŻACKI W MIEJSCOWOŚCI ROGÓŻNO-ZAMEK

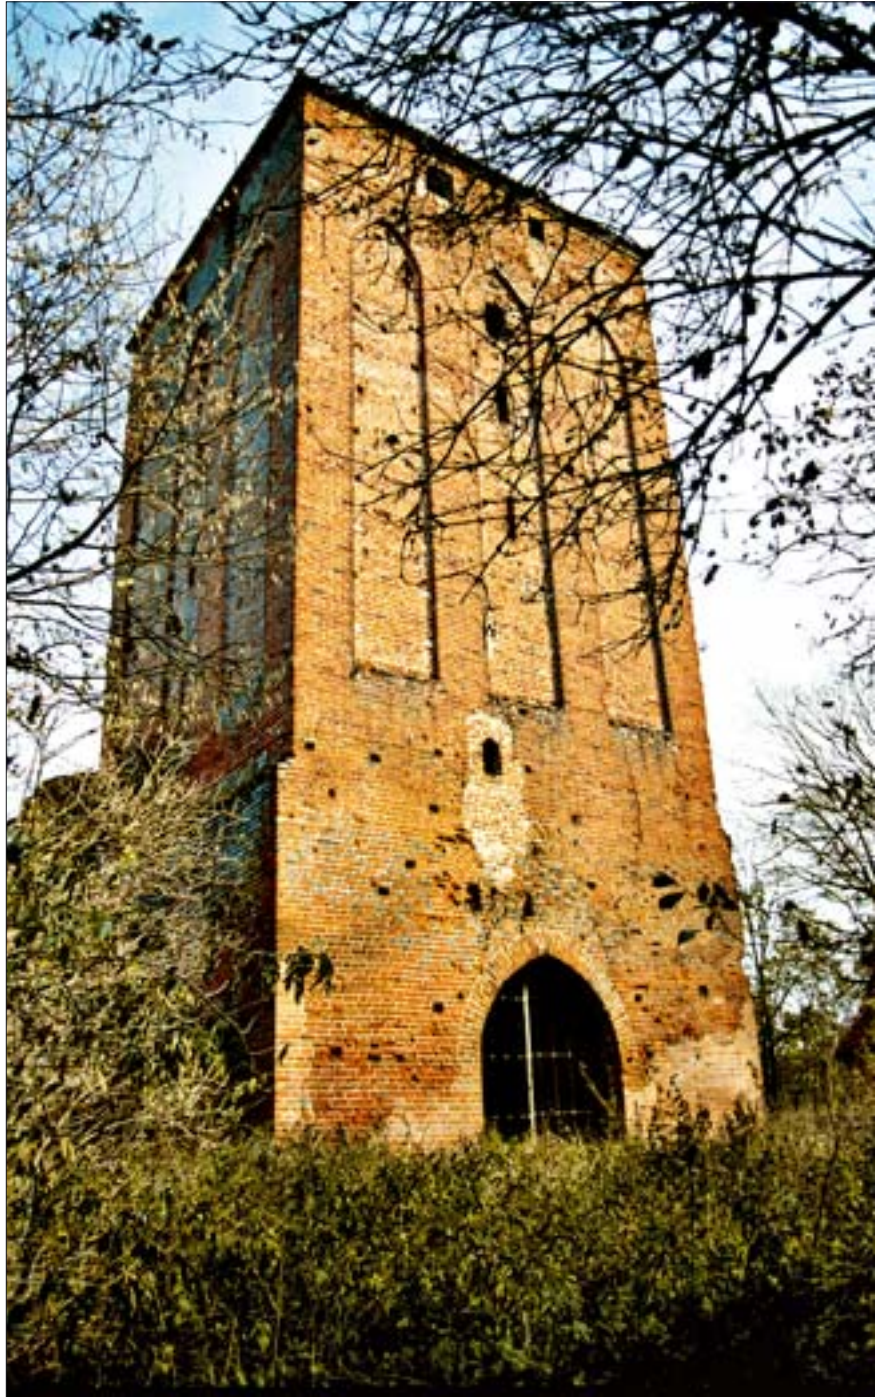
1. Wieża bramna, elewacja pd.-zach. Fot. autorka, 2004 r.

1. Gate tower, south-western elevation. Photo: author, 2004.

Wieża bramna zbudowana została na planie kwadratu, ustawiona w ciągu umocnień, z przejazdem na osi. Przejazd przesklepieno odcinkową kolebką. Na zewnątrz, w elewacji pd.-wsch., na poziomie pierwszej kondygnacji znajduje się wejście, obecnie niedostępne ze względu na brak schodów zewnętrznych. Wieża jest niepodpiwniczona i nakryta

Ściany wieży dekorowane są z każdej strony ostrołukowymi blendami. W środkowej blendzie znajdują się otwory strzelnicze. Ponad blendami biegnie wokół wieży fryz z resztkami otynkowania, ponad nim po dwie strzelnice z każdej strony. Śladów pierwotnej korony brak. Wnętrze wieży podzielone jest drewnianymi stropami. Pierwotnie, jak wspominaliśmy, siedmiokondygnacyjna, dziś ma pięć poziomów połączonych schodami. Ślady nieistniejących już stropów i otworów okiennych są nadal czytelne. Zachowały się odsadzki w miejscu dawnych stropów oraz wnęki z otworami okiennymi.

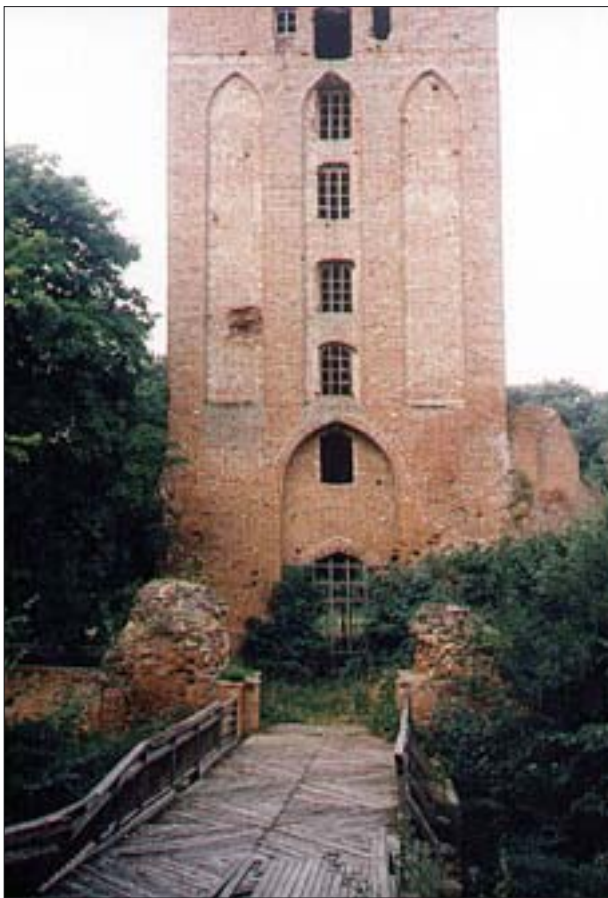
2. Nieistniejący dziś most. Fot. Z. Jabłoński, 1999 r.  
2. Bridge during the 1990s, today: nonexant. Photo: Z Jabłoński, 1999.

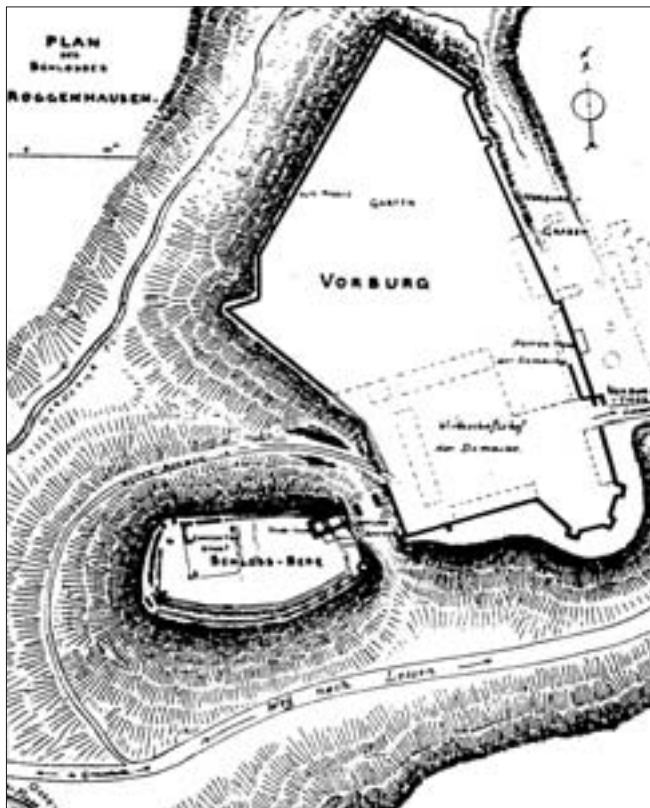
3. Plan sytuacyjny zamku, wg C. Steinbrechta, 1888 r.  
3. Situation plan of the castle from 1888, acc. to C. Steinbrecht.

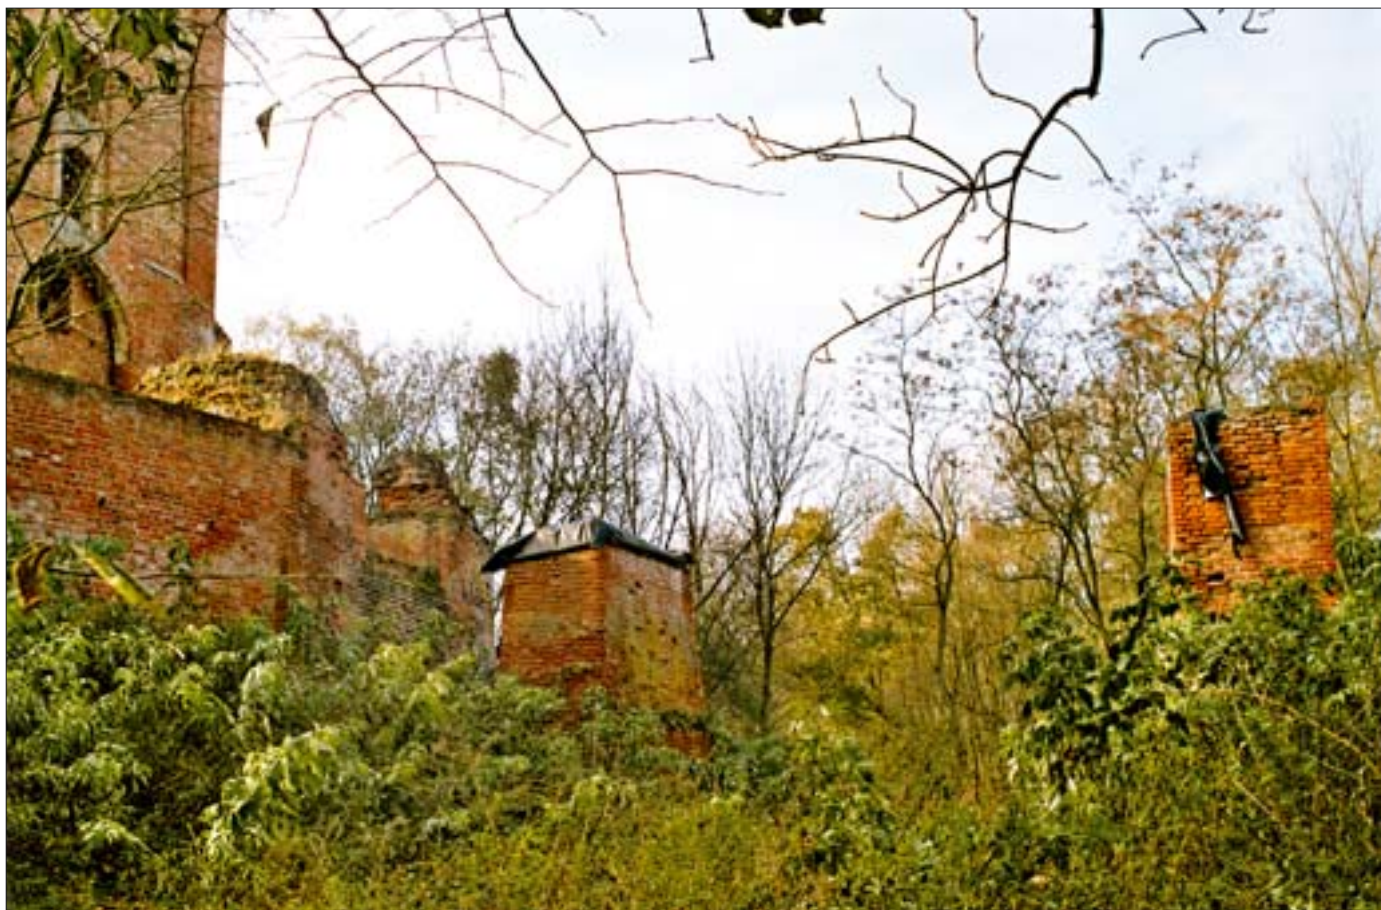
5. Fosa oddzielająca przedzamcze wewnętrzne od zewnętrznego, filary mostu zwodzonego, widok od wschodu. Fot. autorka, 2004 r.  
5. Moat separating the inner and outer forecastle, drawbridge pillars, view from the east. Photo: author, 2004.

Na placu przedzamcza wewnętrznego, przy pn.-wsch. murze, przetrwała kwadratowa wieża bramna, obecnie pięciokondygnacyjna, poprzedzona pierwotnie szczytą bramną oraz mostem na ceglanych filarach ustawionych wewnątrz fosy, który prowadził na teren gospodarczego przedzamcza. Przetrwał także długi fragment zewnętrznego muru z narożną, okrągłą w planie wieżyczką. Wewnątrz wieżyczki znajdują się trzy, obecnie niedostępne, kondygnacje. W części

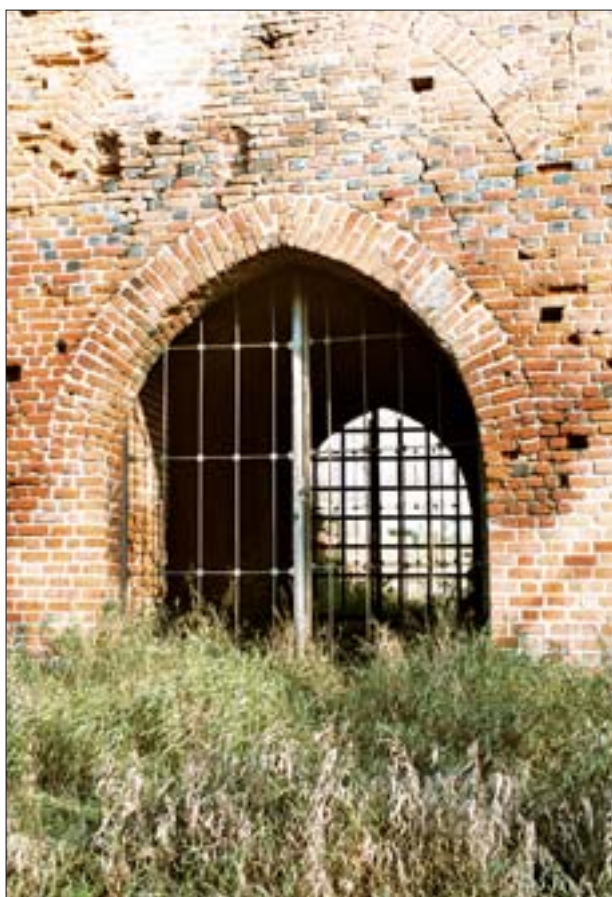
7. Przedzamcze wewnętrzne, przejazd pod wieżą, elewacja pd.-zach. Fot. autorka, 2004 r.  
7. Inner forecastle, route at the foot of the tower, south-western elevation. Photo: author, 2004.

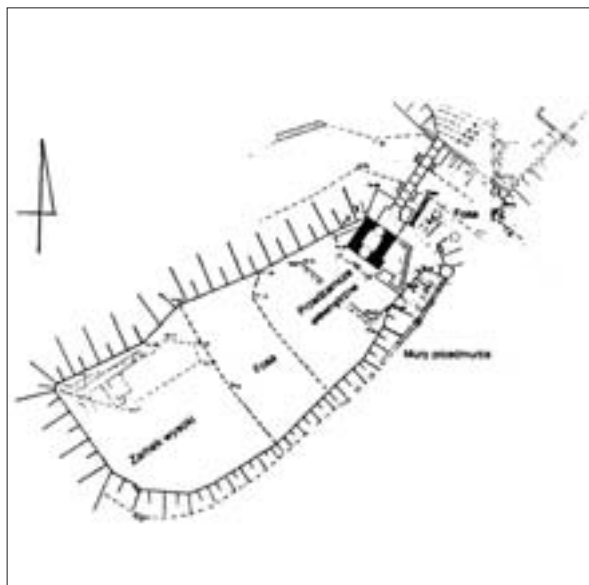
8. Plan sytuacyjny zamku wysokiego i przedzamcza wewnętrznego, stan obecny.  
8. Situation plan of the high castle and the inner fore-castle. Present-day state.

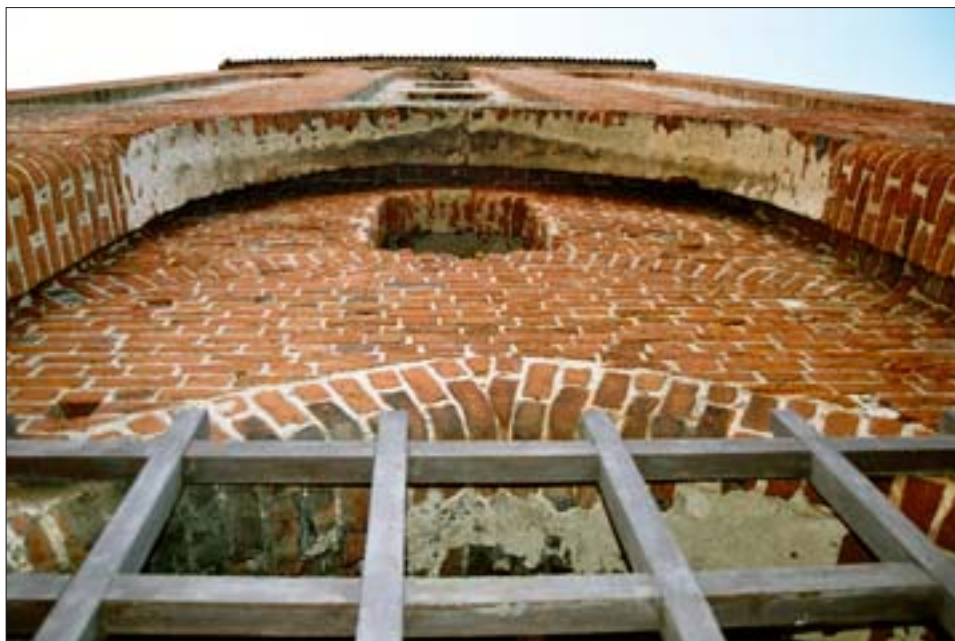
11. Przedzámcze wewnętrzne, wieża bramna. Elewacja pn.-wsch., wysoka ostrołukowa wnęka. Fot. autorka, 2004 r.

11. Inner forecastle, gate tower, north-eastern elevation, tall ogival niche. Photo: author, 2004.

czterospadowym dachem. Od strony wjazdu znajduje się wysoka, ostrołukowa wnęką z prowadnicami, a poniżej niej ostrołukowy portal bramny. Zrekonstruowano brnę, ale bez jej elementów konstrukcyjnych.

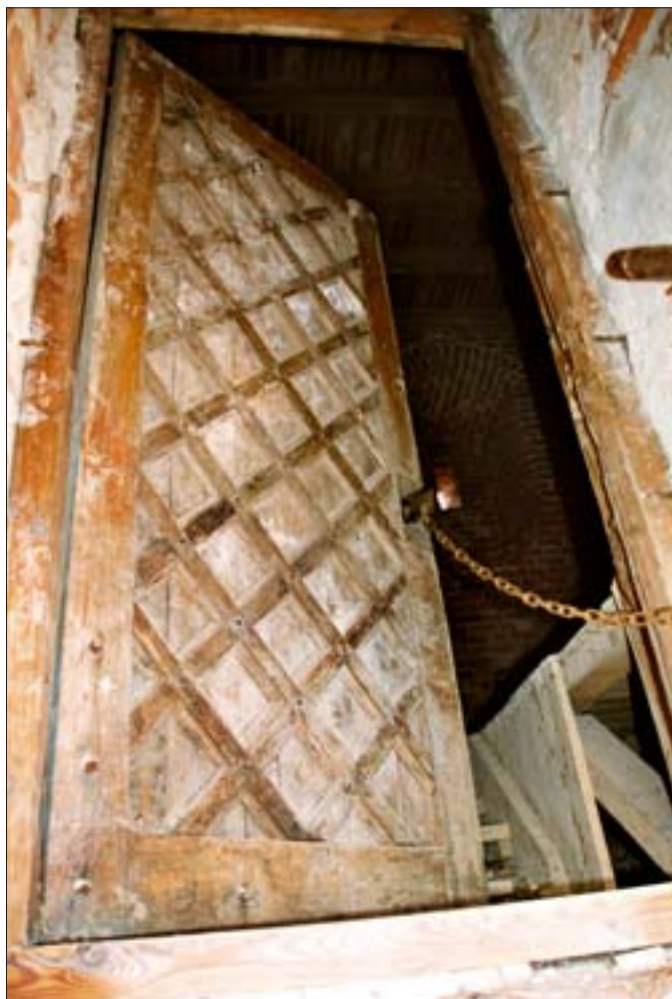
12. Wieża, elewacja pd.-wsch., pierwsze piętro, drzwi wejściowe. Fot. autorka, 2004 r.

12. Tower. South-eastern elevation. First floor. Entrance door. Photo: author, 2004.

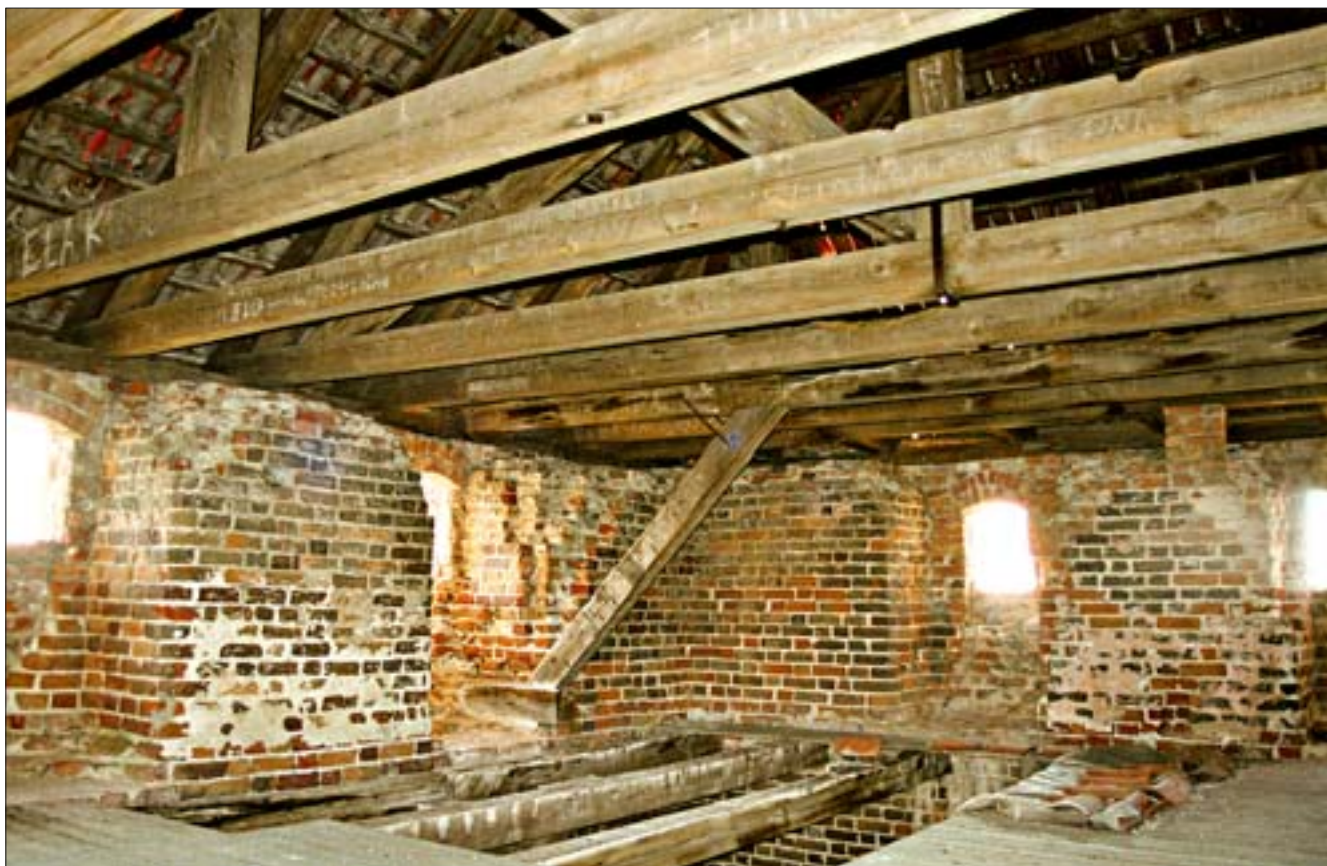
15. Wieża, wnętrze czwartego piętra, więźba dachowa. Fot. autorka, 2004 r.  
15. Tower, interior on fourth storey, roof truss. Photo: author, 2004.

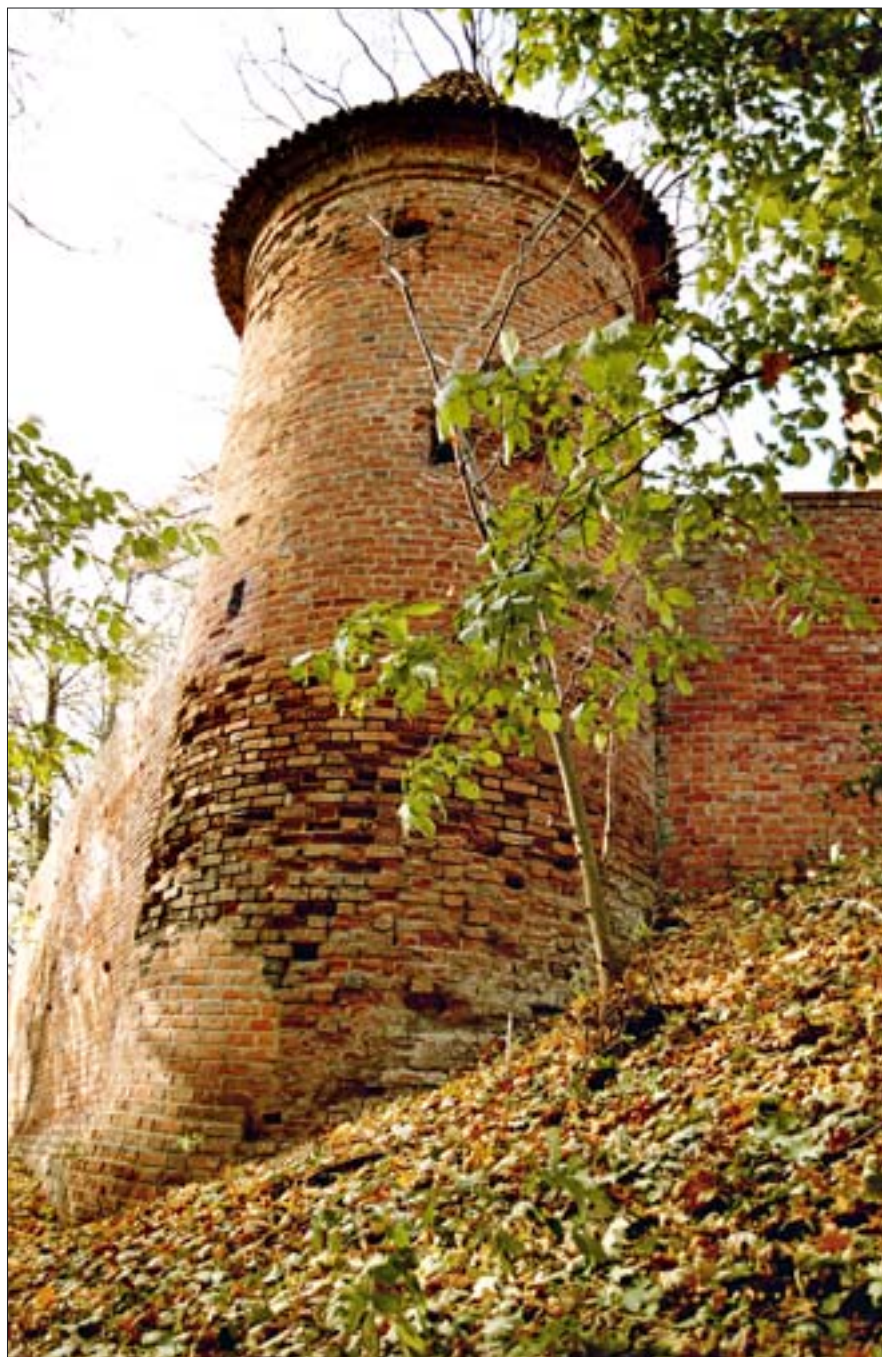
16. Narożna wieżyczka (pd.-wsch.) w ciągu muru obronnego wewnętrznego przedzamcza, widok w kierunku pn.-zach. Fot. autorka, 2004 r.

16. Corner turret (south-eastern) in a sequence of the inner forecastle defence wall, view towards the north-west. Photo: author, 2004.

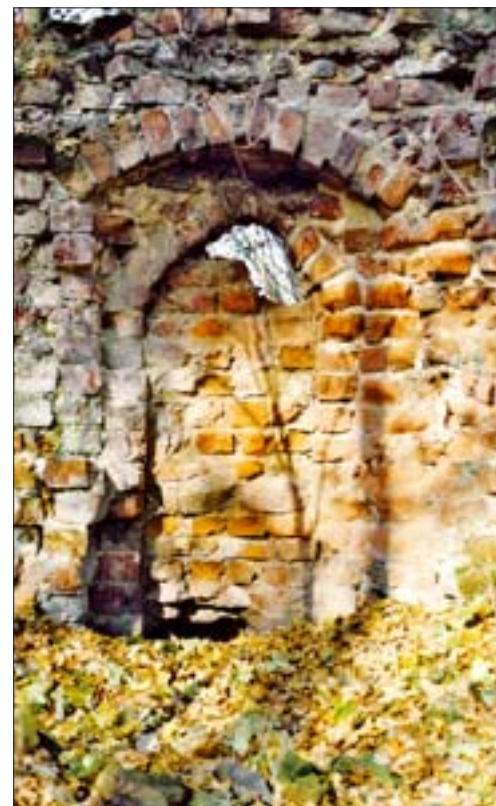
17. Zamurowana furta do przedmurza w skrzydle północnym, widok w kierunku północnym. Fot. autorka, 2004 r.

17. Walled up gate to the bulwark in the northern wing, view towards the north. Photo: author, 2004.

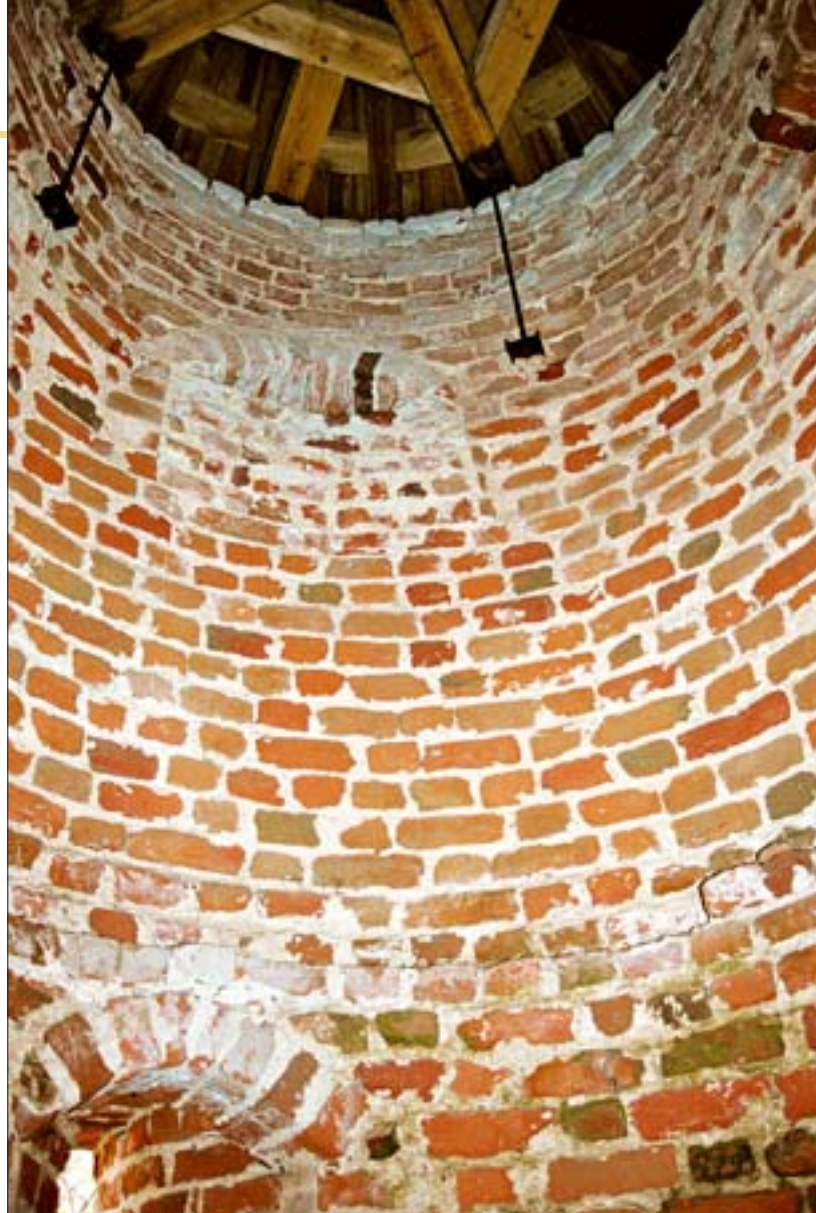
18. Wnętrze narożnej wieżyczki (pd.-wsch.). Fot. autorka, 2004 r.  
18. Interior of corner turret (south-eastern). Photo: author, 2004.

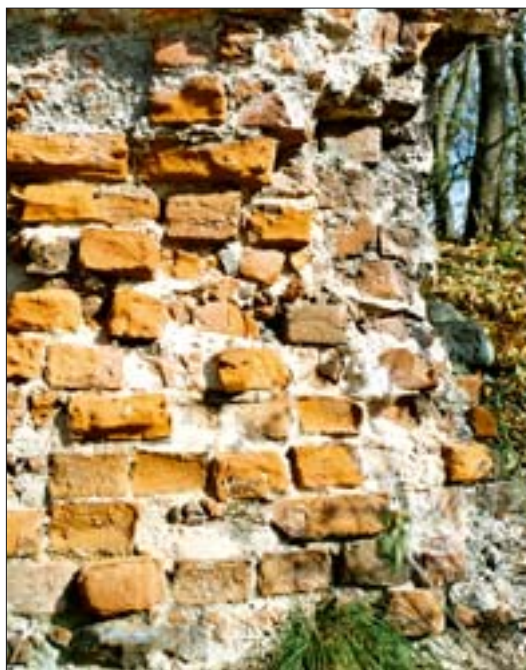
19. Relikty murów, skrzydło zachodnie. Fot. autorka, 2004 r.  
19. Relics of walls, western wing. Photo: author, 2004.

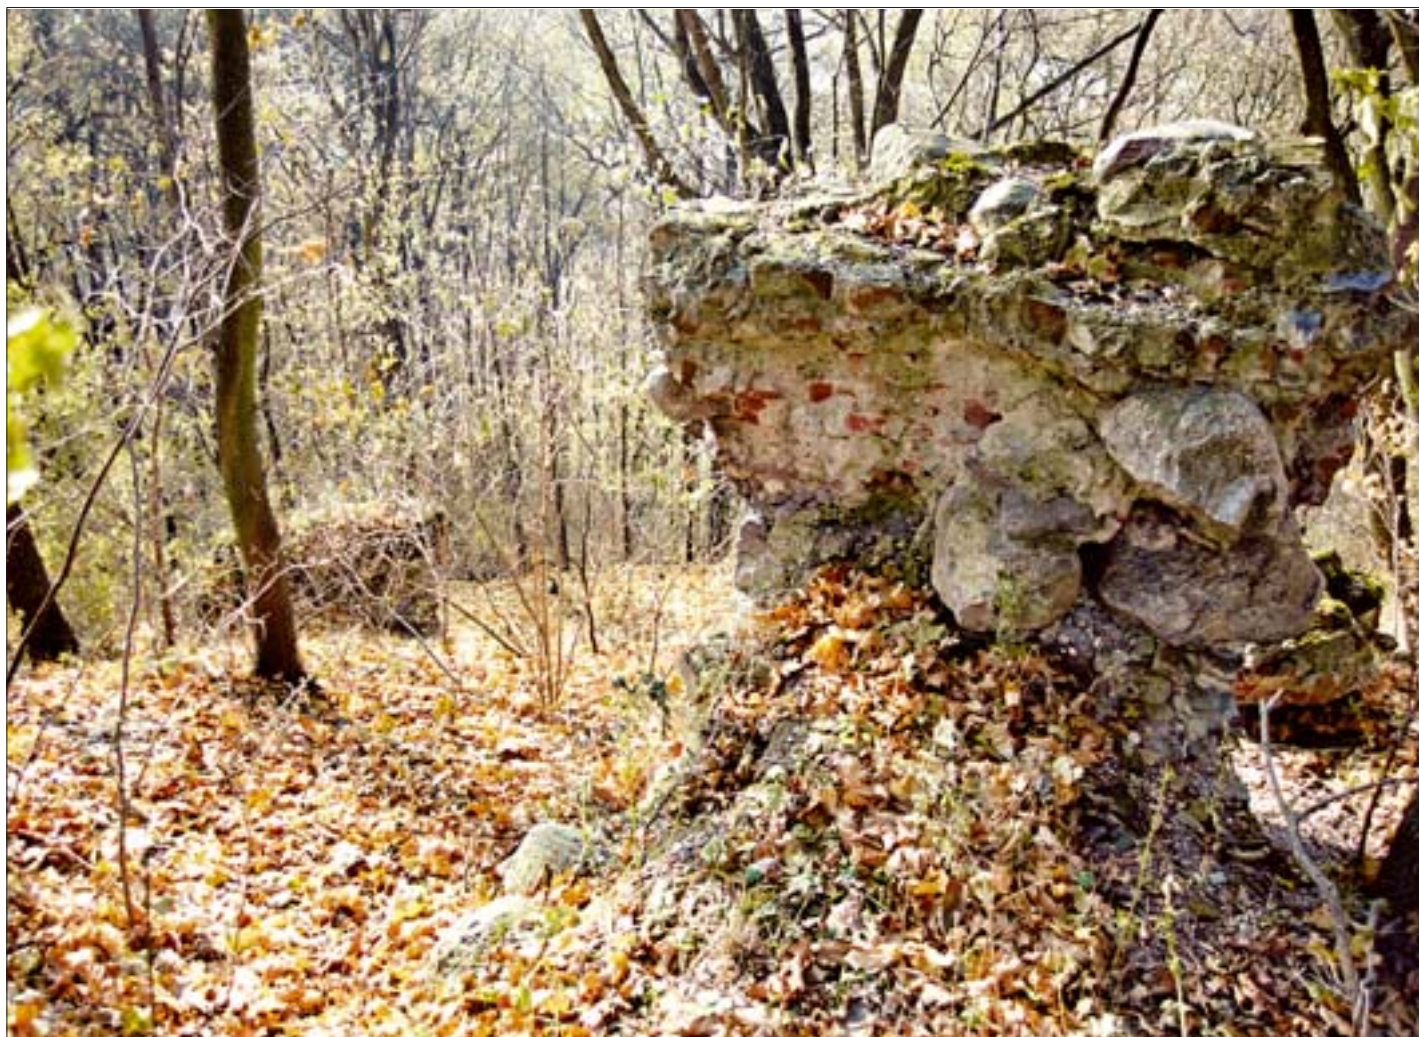
20. Zamek wysoki, fragment muru skrzydła zachodniego, widok w kierunku zachodnim. Fot. autorka, 2004 r.  
20. High castle, fragment of the western wing wall, view towards the west. Photo: author, 2004.

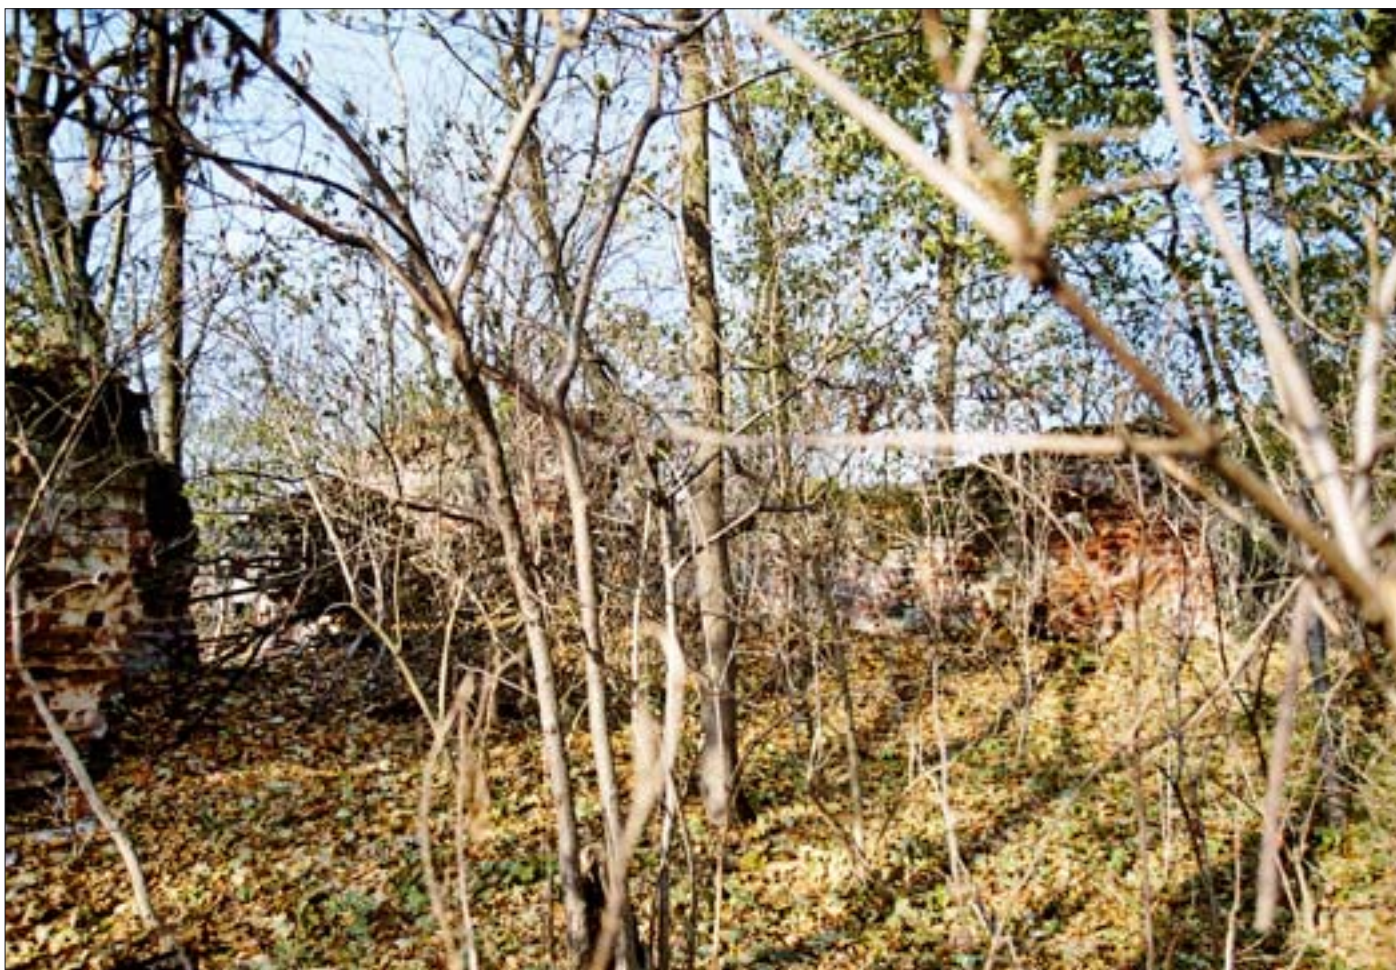
21. Zamek wysoki, fragment muru skrzydła północnego, widok w kierunku północnym. Fot. autorka, 2004 r.  
21. High castle, fragment of the northern wing wall, view towards the north. Photo: author, 2004

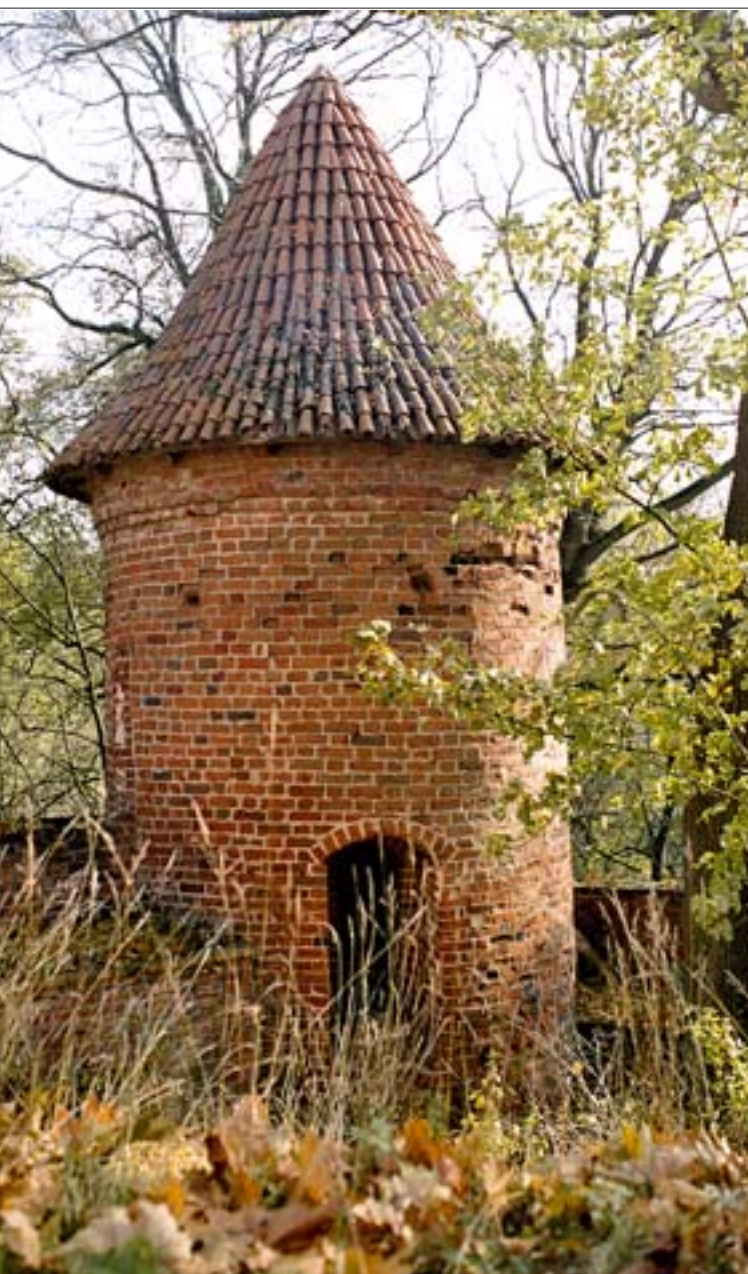
22. Narożna wieżyczka (pd.-wsch.) w ciągu muru obronnego wewnętrznego przedzamcza. Fot. autorka, 2004 r.  
22. Corner turret (south-eastern) in a sequence of the inner forecastle defence wall. Photo: author, 2004.
