Barbara Bielinis-Kopec

Wojewódzki Urząd Ochrony Zabytków w Zielonej Górze

RATUSZ W ZIELONEJ GÓRZE

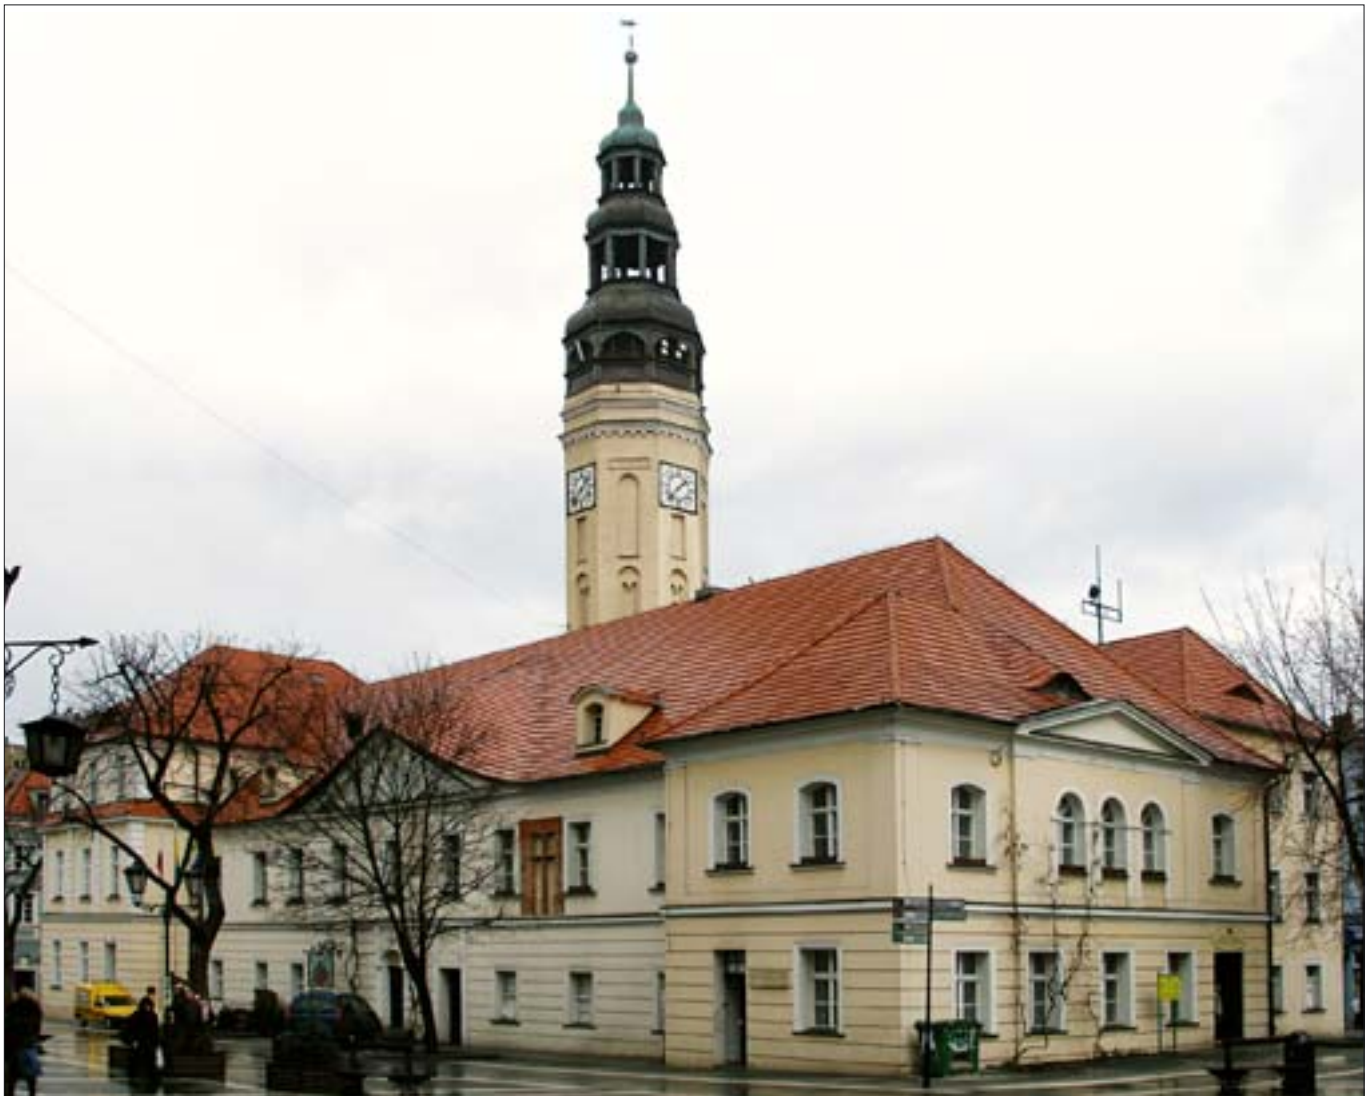
1. Ratusz, widok na elewację zachodnią i skrzydło południowe. Wszystkie zdjęcia autorki.

1. Town hall, view of the western elevation and the southern wing. All photos: author.

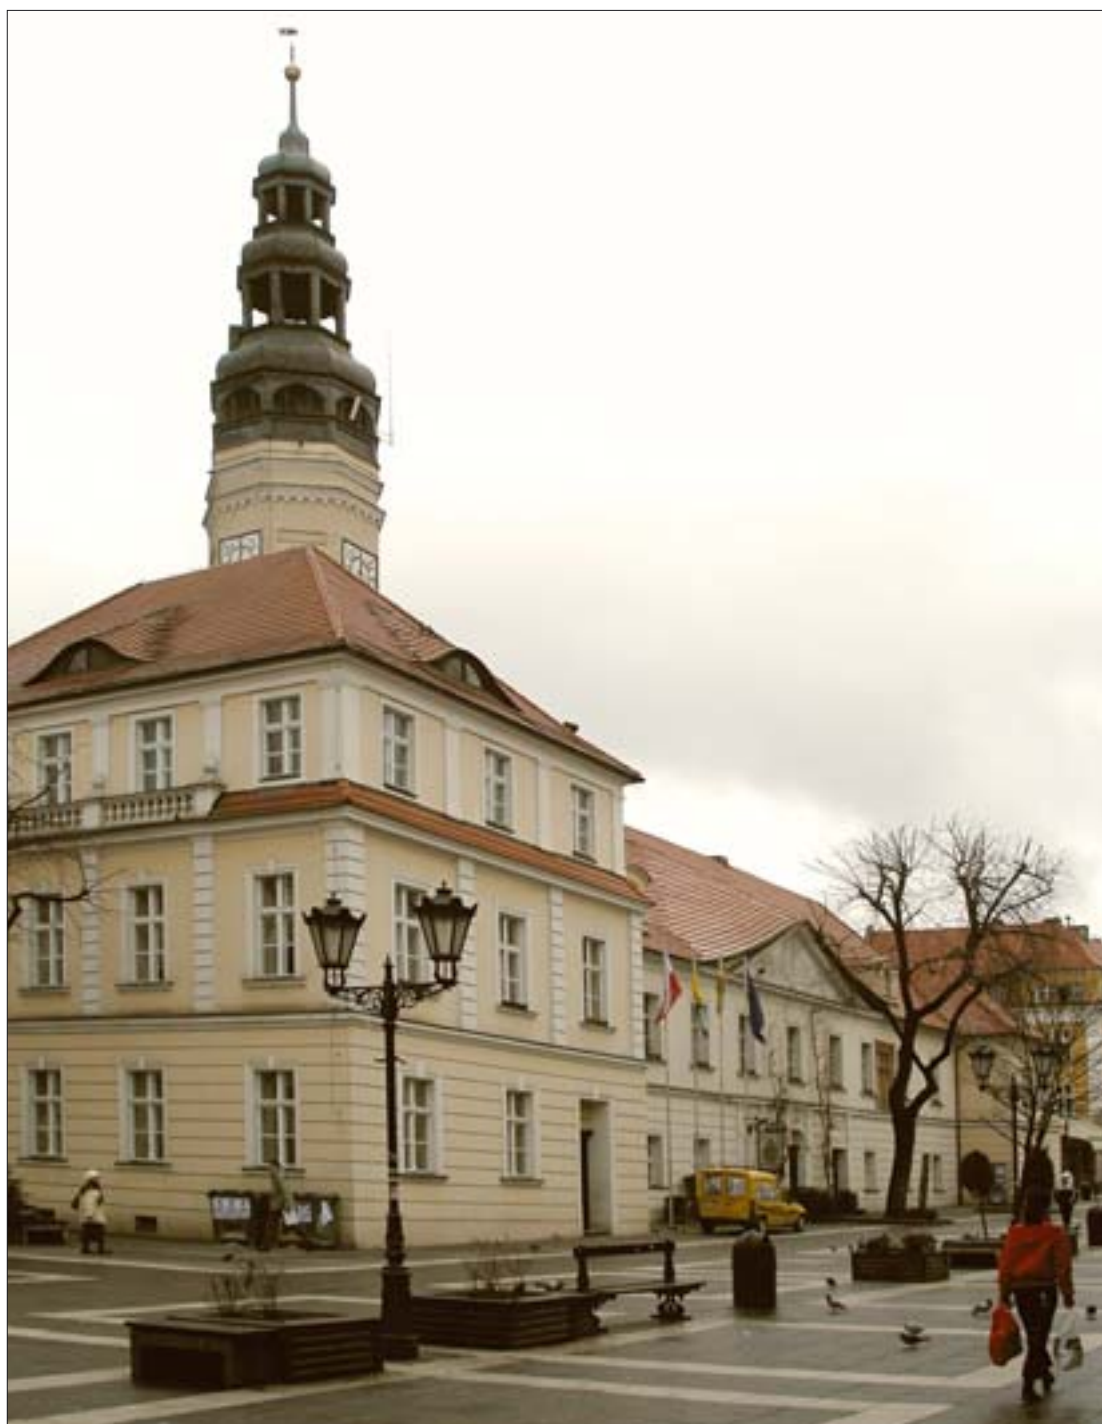
10. Ratusz, widok od strony północnej ze skrzydłem północnym na pierwszym planie.

10. View of the town hall from the north with the northern wing in the foreground.

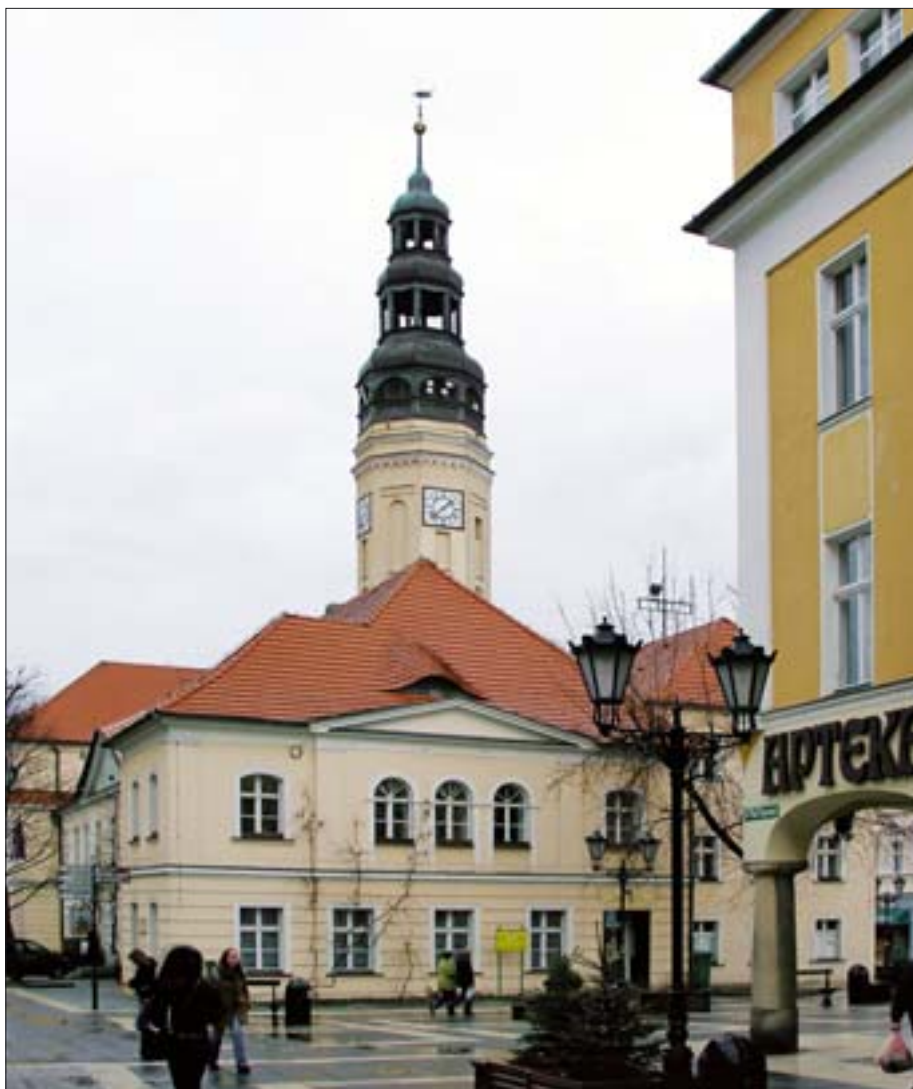
12. Widok ratusza od strony południowej.
12. Town hall – view from the south.

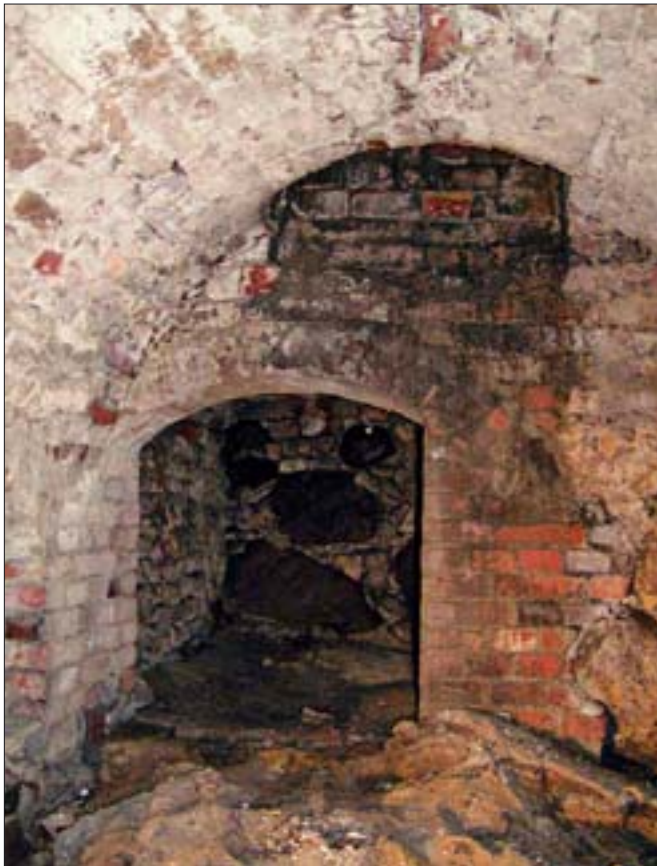
14. Odkryta piwnica kamienicy przy południowo-zachodnim narożniku ratusza.

14. Unearthed cellar of a town house at the south-western corner of the town hall.

fragment powiązany jest z odkrytymi w 2004 r. piwnicami. Piwnice te, jak się ostatecznie okazało, nie łączyły się z ratuszem, lecz z przylegającym do niego kramem, rozbudowanym w następnych stuleciach w mieszczańską kamienicę.

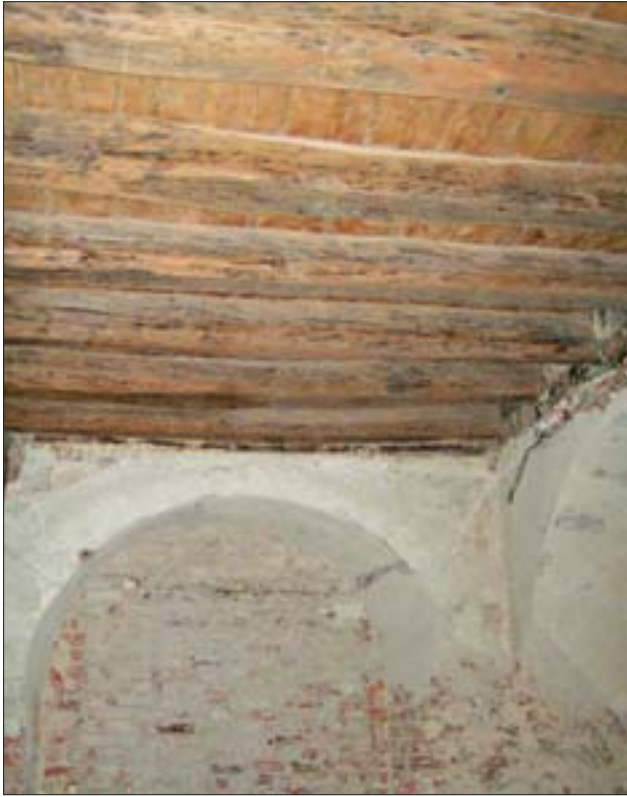
16. Gotycki strop w sali na parterze ratusza.
16. Gothic ceiling in a chamber on the ground floor of the town hall.

Badania określiły także dyspozycję przestrzenną i funkcjonalną części wewnątrz przyziemia gotyckiej budowli, które było podzielone murami o grubości 1 m na cztery pomieszczenia. Największe z nich stanowi sala w trakcie frontowym od południowego zachodu, skomunikowana otworem drzwiowym o rozglifionych ościeżach z sienią leżącą po jej północnej stronie, w centralnej części przyziemia. Sala zachowała się w pierwotnym kształcie na planie prostokąta o wymiarach 19,3x10,9 m i wysokości 3,5 m. Nakrywa ją gotycki strop belkowy z górnym pułapem, wykonany z belek o przekroju 30x25 cm o sfazowanych krańcach ze śmigami. Deski pułapu połączone na

zakładkę. Strop ten pierwotnie dźwigały dwa podciągi, których układ wyznaczają śmigi na belkach i ślady ich osadzenia w ścianach północnej i południowej. Ceglane ściany wnętrza pokrywał pierwotnie cienkowarstwowy tynk z pobiałą.

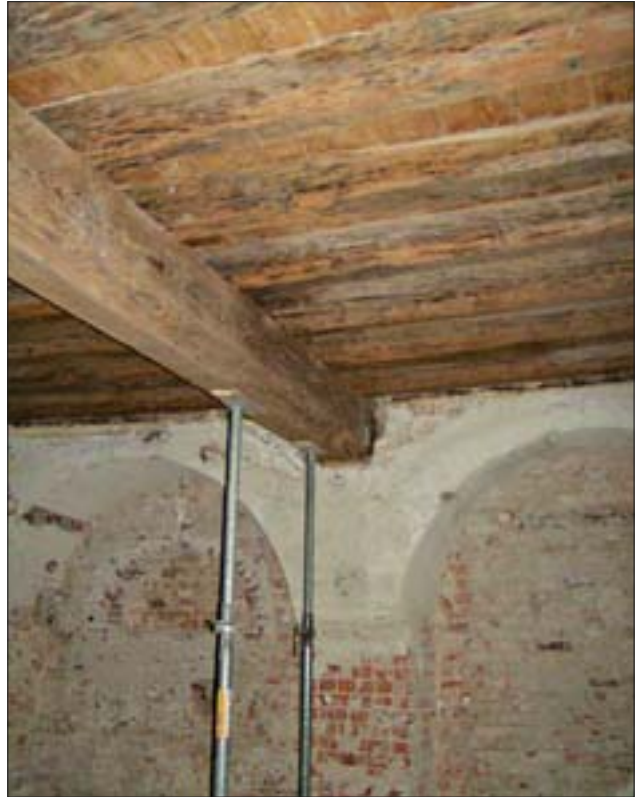
17. Gotycki strop z XVII-wiecznym podciąganiem w sali na parterze ratusza.
17. Gothic ceiling with a seventeenth-century binder in a chamber on the ground floor of the town hall.

gotyckie podciąg drewnianego stropu zastąpiono jednym¹⁷, ułożono ceramiczną posadzkę i pomalowano ściany¹⁸. W sąsiednim pomieszczeniu, przylegającym do wzmiankowanej sali od strony wschodniej, wykonano sklepienia kolebkowe¹⁹ oraz okno od strony południowej.

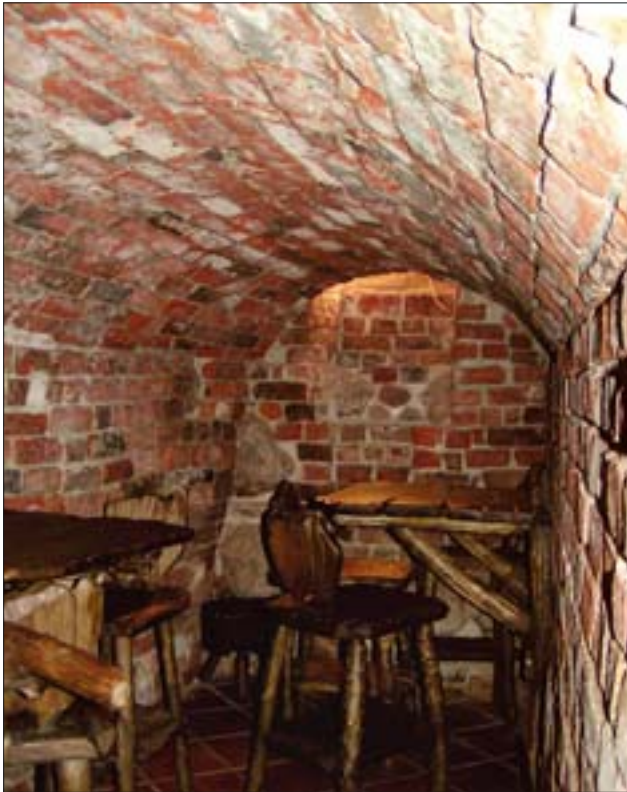
18. Piwnica z XVI w.
18. Sixteenth-century cellar.

Jak ustalono, najstarsze piwnice, zlokalizowane pod południowo-zachodnią częścią gotyckiego ratusza, pochodzą dopiero z XVI w. i powstały w trakcie nowożytniej fazy jego przebudowy²¹. Ich ściany i sklepienia są wyeksponowane w wątku ceglany (nieregularnym i jednowózkowym) z eratykami i od nowa wyspoinowane w trakcie ostatniego remontu w 2004 r. Po stronie południowej zachowały się trzy otwory okienne, doświetlające niegdyś wnętrza, które zamurowano w okresie późniejszym, rozbudowując ratusz o skrzydło południowe. Od zachodu (w piwnicy z filarem) wyeksponowano pierwotne wejście ze stopniami granitowymi, prowadzące do piwnic z placu rynkowego. W zachodniej ścianie znajduje się jeszcze jedna wnęka, utworzona po zamurowaniu pierwotnego okna. Do piwnic tych prowadził również tunel z sieni ratusza. Znajdowała się w nim zapewne stała pochylnia do transportu beczek lub pochylnia drewniana zakładana doraźnie powyżej stopni. Ściana wschodnia tego tunelu, mieszczącego obecnie schody prowadzące z parteru, artykułowana jest trzema małymi wnękami nakrytymi łękami odcinkowymi z parapetami o układzie równoległym do biegu schodów. W ścianie zachodniej tunelu zachował się ślad po zamurowanym wejściu²², które znajdowało się na wprost wejścia do ratusza.

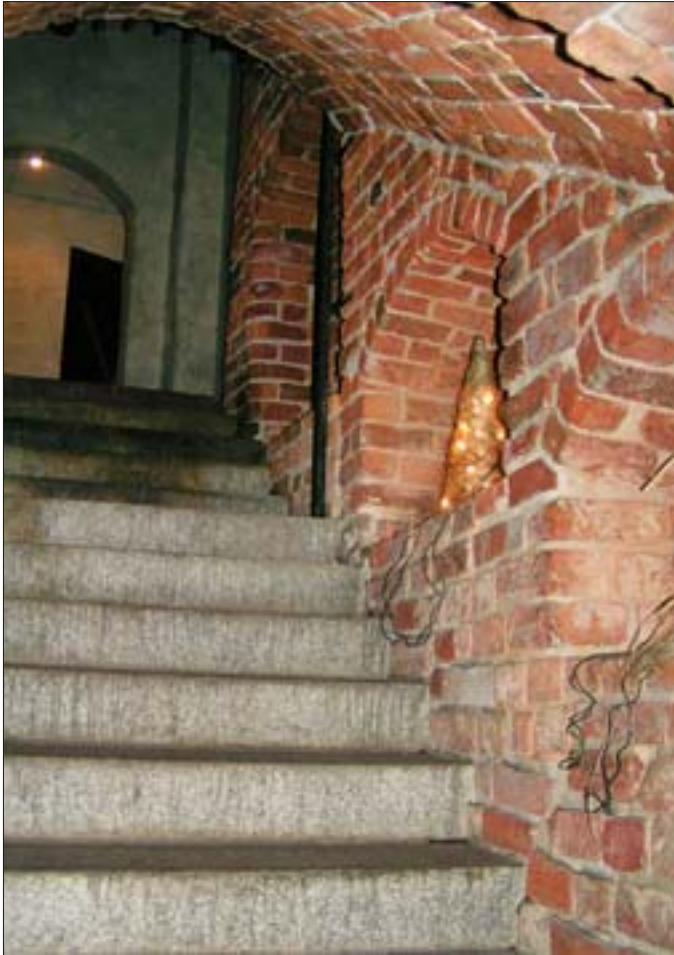
20. Wejście do piwnic z sieni ratusza.
20. Entrance to the cellars from the town hall vestibule.

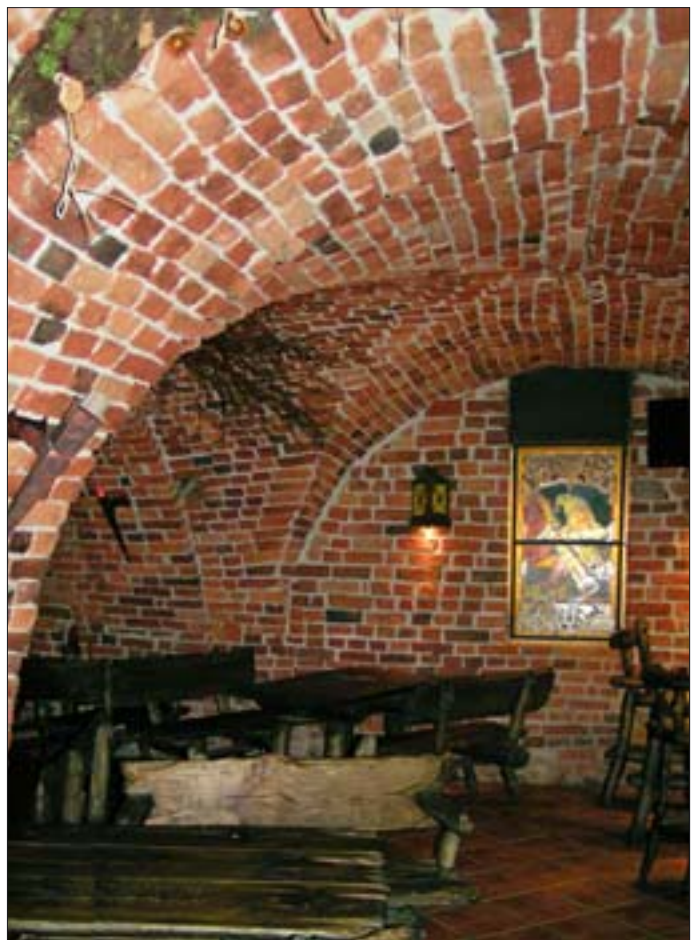
21. Sklepienie XVII-wiecznej piwnicy, winiarnia „Bacchus”.
21. Ceiling in a sixteenth-century cellar, the “Bacchus” wine-shop.

To podczas tej fazy przebudowy powstały najbardziej znane piwnice zielonogórskiego ratusza, zlokalizowane pod jego centralną częścią, w których działa winiarnia „Bachus”²⁷. Łączą się one z opisanymi piwnicami pod częścią południowo-zachodnią budynku. Przesklepiono je krzyżowo i kolebkowo oraz zgrupowano wokół centralnie umieszczonego największego wnętrza, wspartego na filarze. W jednym z pomieszczeń zachowały się tynki, a w pozostałych ściany i sklepienia są wyeksponowane w wątku ceglany (nieregularnym i jednowózkowym) z eratykami. Zostały one wyspoinowane w trakcie remontu w 2004 r. Piwnice te są dostępne przez wejście zewnętrzne od strony zachodniej (bezpośrednio przy głównym wejściu do budynku, po jego północnej stronie) oraz opisaną już wyżej tunelową klatką schodową – z sieni ratusza.

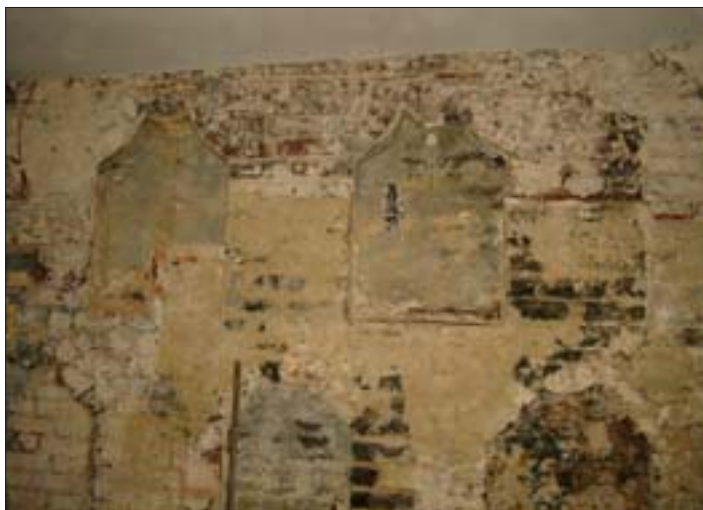
22. Fragment szczytu gotyckiego ratusza odsłonięty w remontowanym skrzydle północnym.

22. Fragment of the town hall Gothic gable revealed in the repaired northern wing.

Z przeprowadzonymi w 2006 r. badaniami zbiegło się rozpoczęcie remontu północnego skrzydła ratusza, w którym ma swoją siedzibę Urząd Stanu Cywilnego. W trakcie prac podjęto decyzję o skuciu tynków, spod których odsłonięto dwukondygnacyjną elewację północną gotyckiego ratusza, zwieńczoną szczytem, która wtopiona została w zabudowę skrzydła północnego.

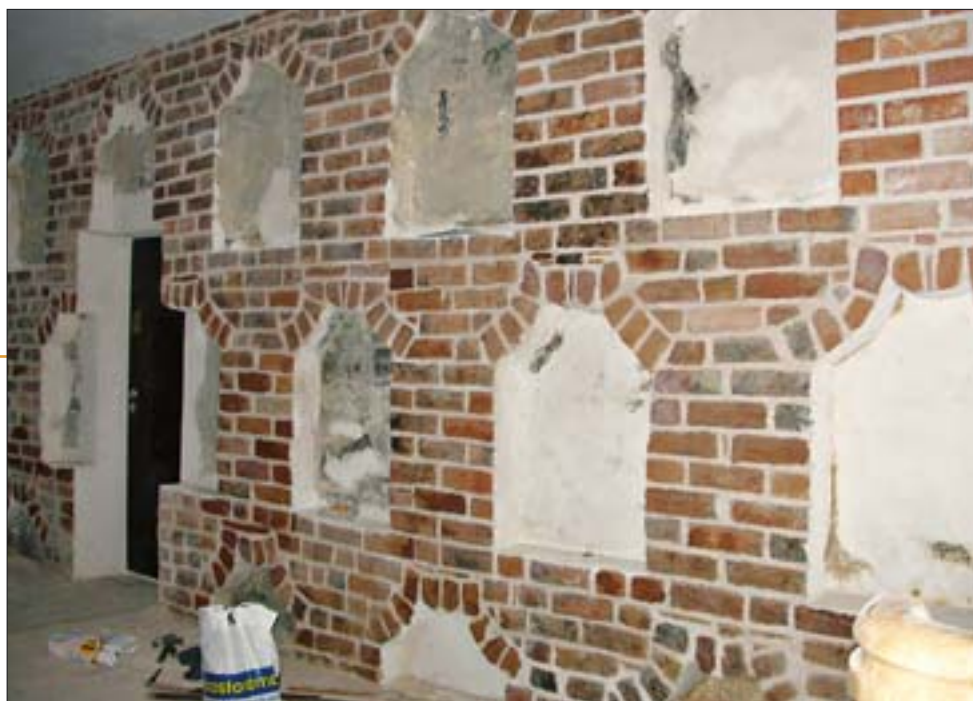
23. Artykulacja szczytu na wysokości drugiego piętra w trakcie prac.

23. Articulation of the gable at the level of the second storey in the course of work.

Odtworzono na podstawie zachowanych śladów uskokowy układ szczytu (trzy uskoki), z przywróceniem w skrajnych osiach wnęk nakrytych łękami odcinkowymi oraz odtworzeniem we wschodniej partii szczytu wnęk o wykroju kotarowym. Omówione wyżej prace były prowadzone pod nadzorem dr. arch. Andrzeja Legendziewicza i konserwatora dzieł sztuki Tomasza Filara.

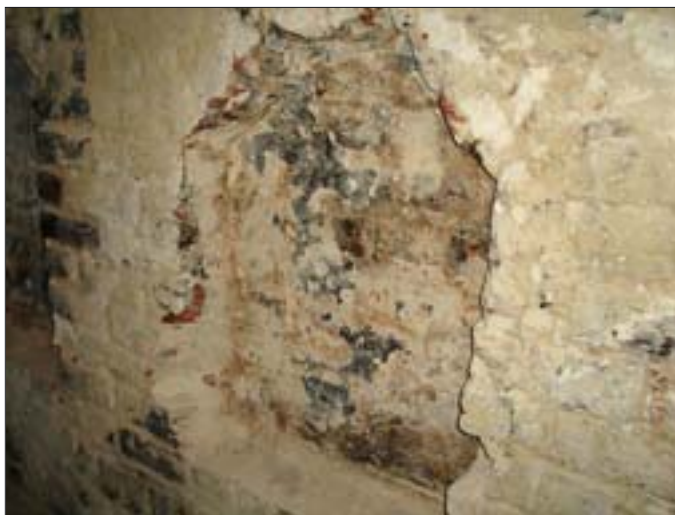
24. Blenda o łuku kotarowym w szczycie północnym gotyckiego ratusza.
24. Blind window with an arch in the northern gable of the Gothic town hall.

Na pierwszym piętrze ściany, wykonanej w wątku jednowozówkowym, ukazały się relikty dwóch prostokątnych okien nakrytych łękami odcinkowymi oraz pięciu prostokątnych wnęk – w tym jednej sześciopolowej (w skrajnej zachodniej osi) i czterech czteropolowych. Ponad pasem wnęk na całej szerokości elewacji znajdowała się płycina fryzowa. Blendy piętra podzielone zostały krzyżem łacińskim. Skrajne wykonano z profilowanych kształtek ceramicznych, pozostałe ujęto w proste ceglane obramienia. Ponad pierwszym piętrzem odsłonięto zachowane fragmenty uskokowego szczytu artykułowanego pasami wnęk z łękami kotarowymi, w skrajnych osiach nakrytych łękami odcinkowymi. Po dokonaniu oceny stanu zachowania podjęto decyzję o poddaniu ściany pracom konserwatorsko-restauratorskim oraz jej wyeksponowaniu na całej wysokości. W tym celu dr Andrzej Legendziewicz opracował wytyczne do remontu

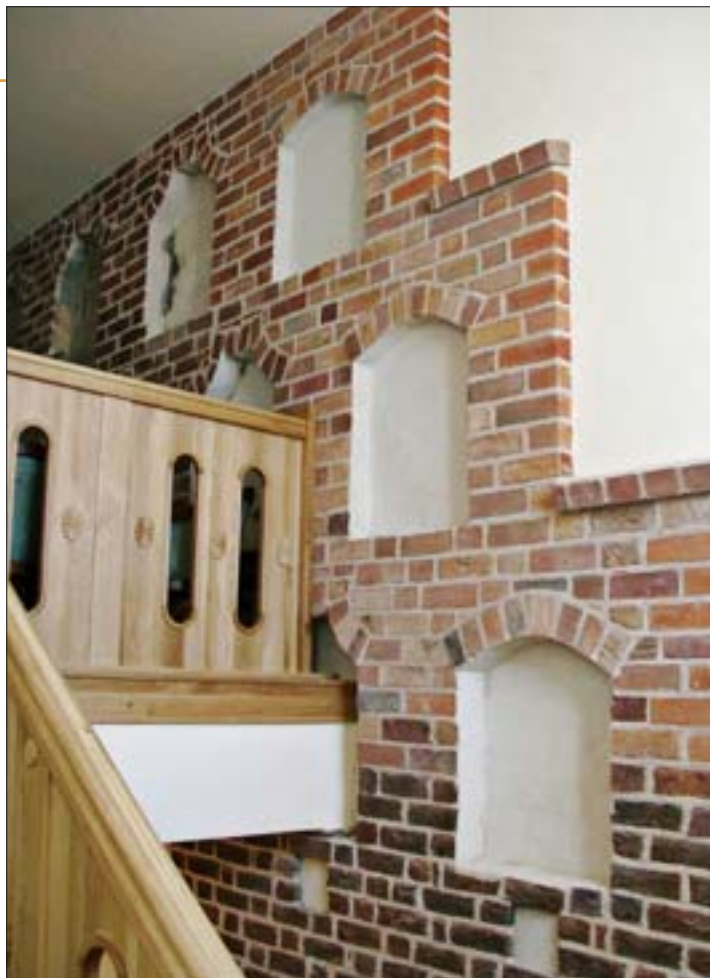
25. Zrekonstruowany fragment szczytu na wysokości trzeciej kondygnacji.
25. Reconstructed fragment of a gable at the level of the third storey.

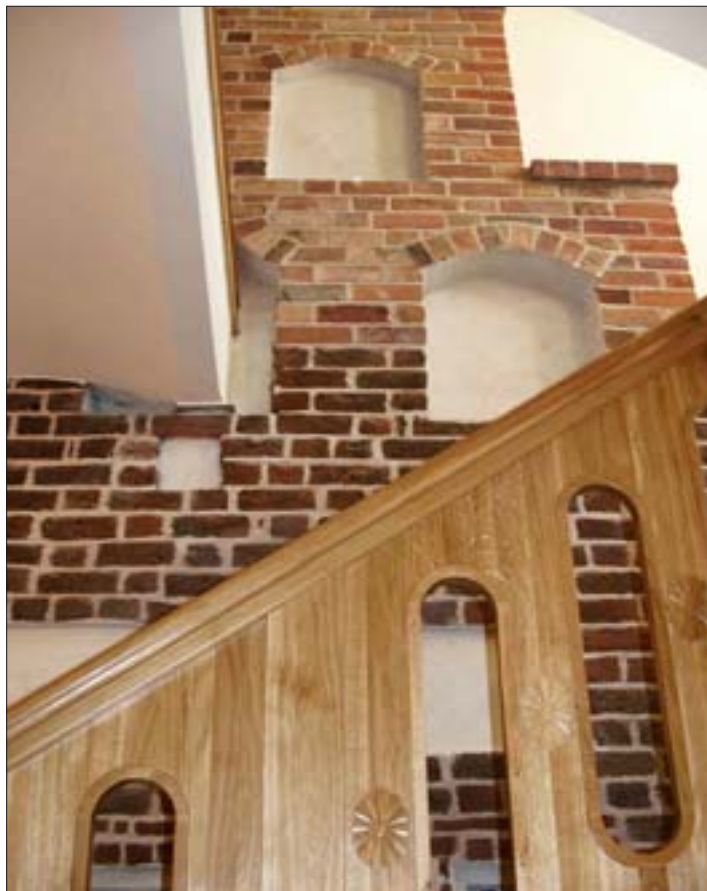
26. Ekspozycja drugiej kondygnacji gotyckiej ściany wraz z fragmentem zrekonstruowanego szczytu.
26. Exposition of the second storey of a Gothic wall together with a fragment of a reconstructed gable.

Wykonano ponadto ekspozycję dwóch odsłoniętych okien jako wnęk o głębokości $\frac{1}{2}$ cegły z tłem pokrytym tynkiem cienkowarstwowym w charakterze gotyckim oraz zrekonstruowano ubytki obramień i słupków blend według zachowanych śladów.

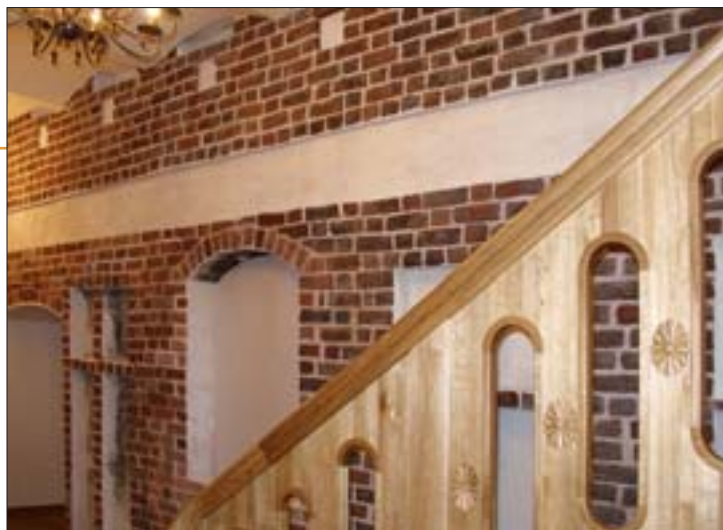
w trakcie prac remontowych tynkach w blendach, płycinie oraz otworach okiennych, przeprowadzone przez T. Filara w początkach 2007 r. Jak ustalono, stan odsłoniętych tynków był niezadowolający zarówno pod względem technicznym, jak i estetycznym. Większość z nich była popękana, odspojona i zagrożona upadkiem, co groziłoby ich zupełnym zniszczeniem. Za szczególnie cenne uznano fragmenty cienkowarstwowych gotyckich tynków wapiennych, zachowane w niektórych blendach i węgarach okien.

Przed przystąpieniem do prac wykonane zostały badania technologiczno-konserwatorskie: stratygraficzne, petrograficzne (analiza składu warstw tynkarskich) i składu warstw barwnych. Następnie dokonano wzmocnienia i zabezpieczenia osypujących się i popękanych warstw tynkarskich, podklejono odspojenia i wypełniono pustki oraz pęcherze wyprawy tynkarskiej. Oczyszczono powierzchnie tynków z warstwy kurzu i luźnych zanieczyszczeń (na sucho przy wykorzystaniu

pędzli z miękkim włosiem oraz miękkich gumek chlebowych), wzmocniono żywicą krzemoorganiczną osłabione i osypujące się fragmenty wyprawy tynkarskiej oraz uzupełniono ubytki wyprawy tynkarskiej przy wykorzystaniu materiałów nawiązujących do historycznego sposobu opracowania tynków. Na etapie końcowym dokonano niezbędnych rekonstrukcji i scalenia kolorystycznego w miejscach, gdzie nie zachowały się historyczne tynki, przy czym zrobiono to w sposób wyróżniający oryginał od partii rekonstruowanych.

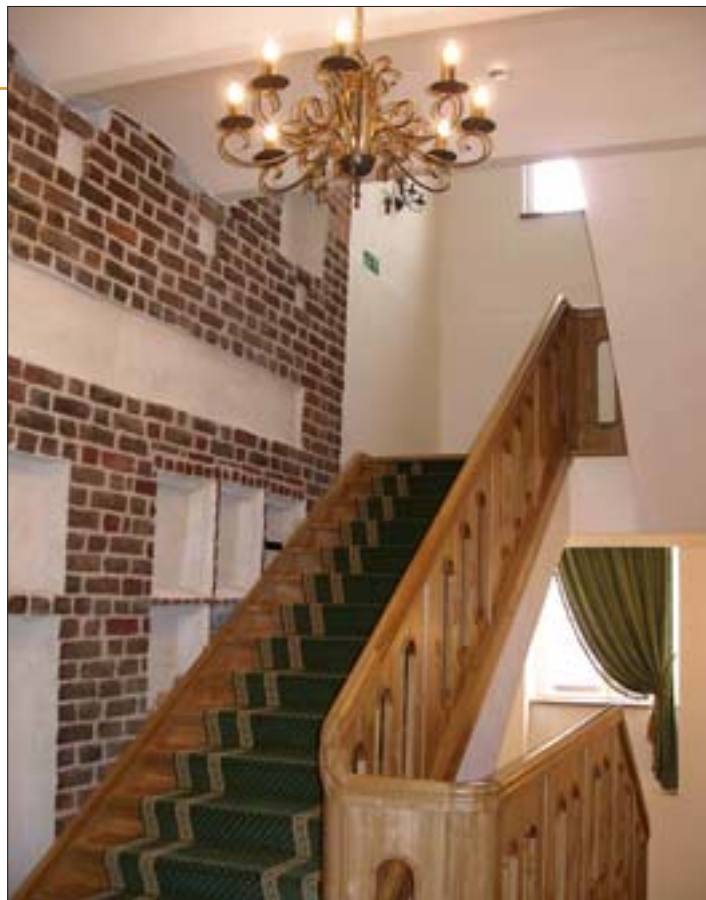
28. Ekspozycja gotyckiej ściany ratusza we wnętrzu klatki schodowej skrzydła północnego.

28. Exposition of the town hall Gothic wall inside the northern wing staircase.

ściany. Zgodnie z nimi firma Ekobud z Zielonej Góry przeprowadziła prace budowlane i konserwatorskie zachowanego gotyckiego lica ściany wraz z zachowanym szczytem oraz rekonstrukcję zniszczonych i uszkodzonych fragmentów.

Po skuciu tynków umyto kilkakrotnie lico muru parą wodną pod ciśnieniem. Miejsca silniejszych zabrudzeń oczyszczono niskoprocentowym roztworem kwasu fluorowodorowego. Uzupełnienia drobnych ubytków lica dokonano przy użyciu kitów do cegły na bazie mineralnej, zaś większe ubytki lica odtworzono przy użyciu zachowanej rozbiórkowej cegły gotyckiej (oczyszczonej) oraz nowej o formacie gotyckim, z wyprowadzeniem wątku jednowozówkowego. Prawie na całej elewacji wykonano, opierając się na zachowanych relikty, rekonstrukcję gotyckiej spoiny, jako spoiny poziomej płasko podciętej i pionowej z rysą, zachowując w pierwotnym stanie fragment ściany z oryginalnym spoinowaniem na wysokości piętra. W miejscach ubytków wykonano nowe tynki cienkowarstwowe w charakterze gotyckim (do 0,5 cm grubości) o fakturze zagładzanej, tzw. spod rękawicy, używając zapraw na bazie wapna trasowego.
