# Zamek prokuratorski w Unisławiu. Układ przestrzenny i technika budowy w świetle badań archeologiczno- -architektonicznych

## The Prosecutor's Castle in Unisław. Spatial layout and construction technique in the light of archaeological and architectural research

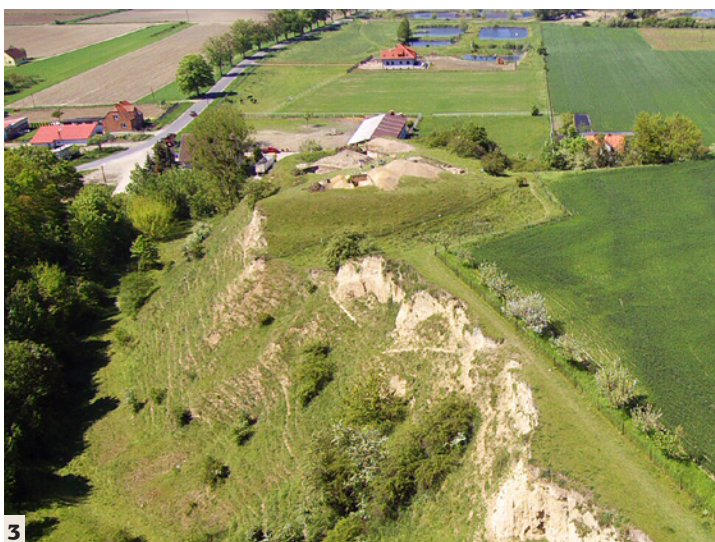
**2.** Rekonstrukcja rzutu zamku na przełomie XIV i XV w. Oprac. B. Wasik

**2.** Reconstruction of the castle layout at the turn of the 15th century. Compiled by B. Wasik

w momencie przybycia rycerzy zakonnych<sup>7</sup> (il. 2). Zamek, jak wspomniano wyżej, składał się z trzech części – zamku wysokiego (domu zamkowego) i dwóch przedzamczy, które to człony były od strony wysoczyzny odcięte fosami. Przedzamcza były drewniano-ziemne. Pierwsze z nich (wewnętrzne) miało ponadto od północnego zachodu, północy i wschodu podwójną linię fortyfikacji, których pozostałość w formie półki zachowała się na stokach. Od wschodu wał był największy, porównywalny rozmiarem do tego w sąsiednim grodzisku, został jednak zniszczony w połowie XX wieku<sup>8</sup>.

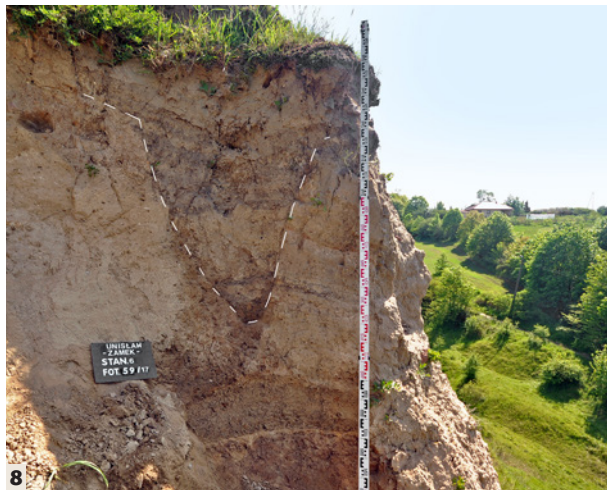
7. Pozostałość pieca i poziom użytkowy kuchni z poł. XIV w. Fot. B. Wasik

7. The remains of an oven and a usable level of a kitchen from the mid-14th century. Photo by B. Wasik

Part of the aforementioned Zwinger was from the beginning used for household facilities. In the north-east corner, a wooden kitchen was constructed, containing a stove that was discovered during the research (Fig. 7) and the storage ditch (larder)<sup>23</sup>.

Część wspomnianego międzymurza od początku zajęta była przez zabudowę gospodarczą. W narożniku północno-wschodnim wzniesiono drewnianą kuchnię, w obrębie której podczas badań odkryto piec (il. 7) i rów zasobowy (spizarniany)<sup>23</sup>.

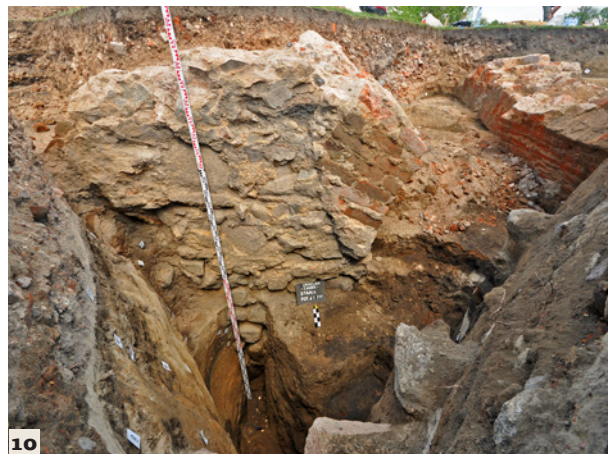
**10.** Fundament arkadowy głównego budynku zamkowego odkryty w wykopie nr 2. W tle po prawej łęk fundamentu budynku północnego. Fot. B. Wasik

**10.** Arcaded foundation of the main castle building found in excavation no. 2. In the background to the right – north building's foundation arch. Photo by B. Wasik

point-arcade foundations. These types of constructions were made precisely in the case of concerns about the stability of the ground, so that the weight of the walls of the building would not be borne along their entire length, but only on support points<sup>26</sup>. The best preserved section of the arcade foundation was found in excavation no. 2 (Fig. 4, 10), in which two pillars with arch bases were exposed. A detailed analysis of the masonry substance and the adjacent stratigraphy has made it possible to reconstruct the course of the construction process (Fig. 11). First of all, there was made a tight, continuous foundation about 0.8 m deep, cutting through the layers from the time of the wood-earthen stronghold. Within it, in the places of the pillars, spot foundation ditches were then dug, cutting through further layers from the times of the earlier stronghold. At the top, the ditches were some 20-30 cm wider than the pillars erected inside them and narrowed downwards to their width. The total depth of the ditch at the place of a pillar was approximately 2.6 m. The builders evidently strived to set up the walls on a layer of clay barren soil, but they did not manage to reach it – in the place where the foot of the wall was unveiled in excavation no. 2 it was still about 0.4 m lower, and they placed the

standard bricks, the vault bricks were also used for the construction of arcades. A careless arrangement and an irregular line of arches, as well as mortar flowing out from between bricks, indicate that they were made without any centring – out of hand. The arrow of the arch was located about 30 cm above the ground level at the time. The spaces within arcades were not filled with earth (clay). Within the arcade located in the ditch no. 2, only the wall of the foundation ditch (from the inside of the building) was reinforced with a layer of clay about 25 cm thick. The stone wall between the bases of the arches was made more carefully, in layered brickwork joined with lime mortar.

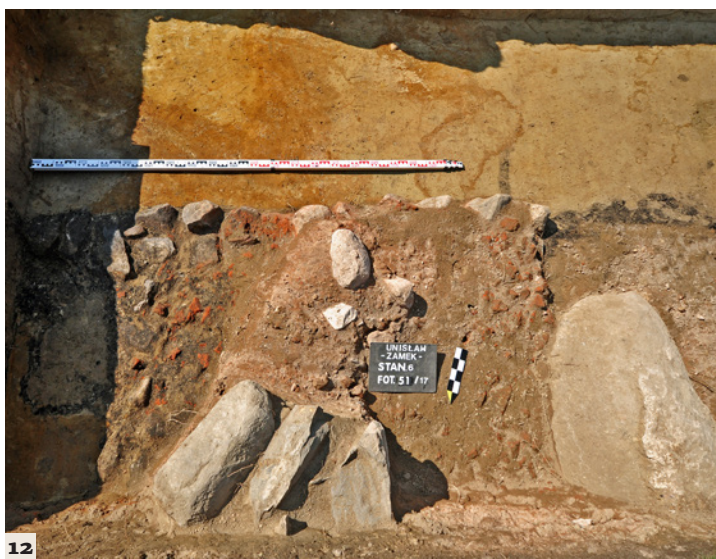
12. Stopa fundamentu punktowego budynku bramnego w wykopie nr 4. Fot. B. Wasik

12. Point foundation pad of a gatehouse in excavation no. 4. Photo by B. Wasik
