# Pałac w Czesławicach – zabytek przywrócony

**Halina Landecka**

architekt, wojewódzki konserwator zabytków w Lublinie

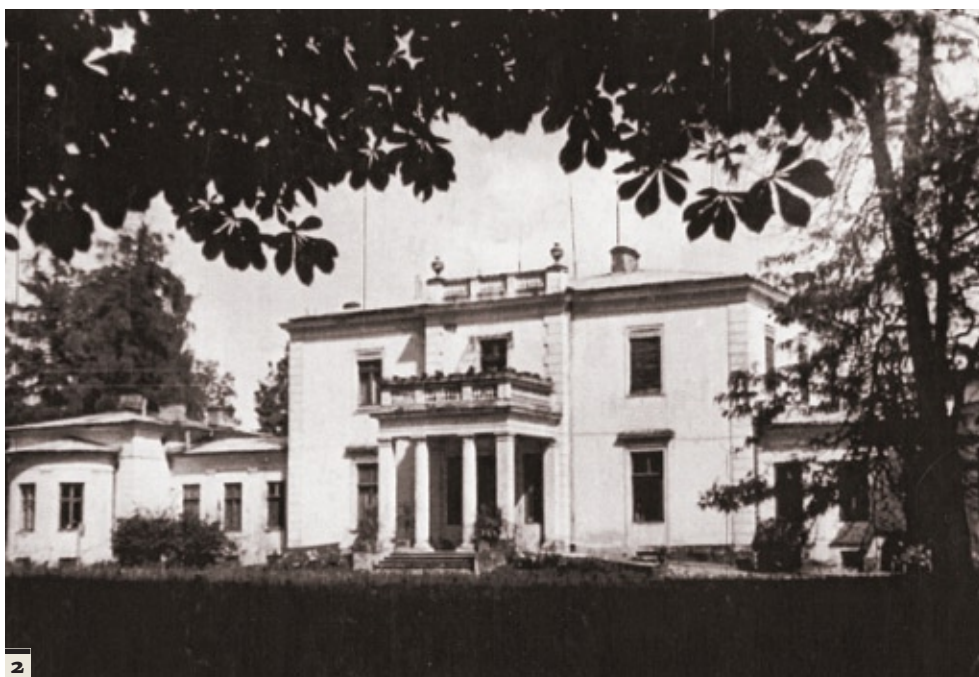
2. Elewacja frontowa pałacu przed nadbudową łączników i skrzydeł bocznych – przed 1960. Fot. z lat 1943-1944 ze zbiorów prywatnych, arch. WKZ Lublin

2. The front façade of the palace before the addition of connecting passages and side wings – before 1960. Photos taken in 1943-1944 from private collections, the archives of the Voivodeship Conservator of Monuments, Lublin

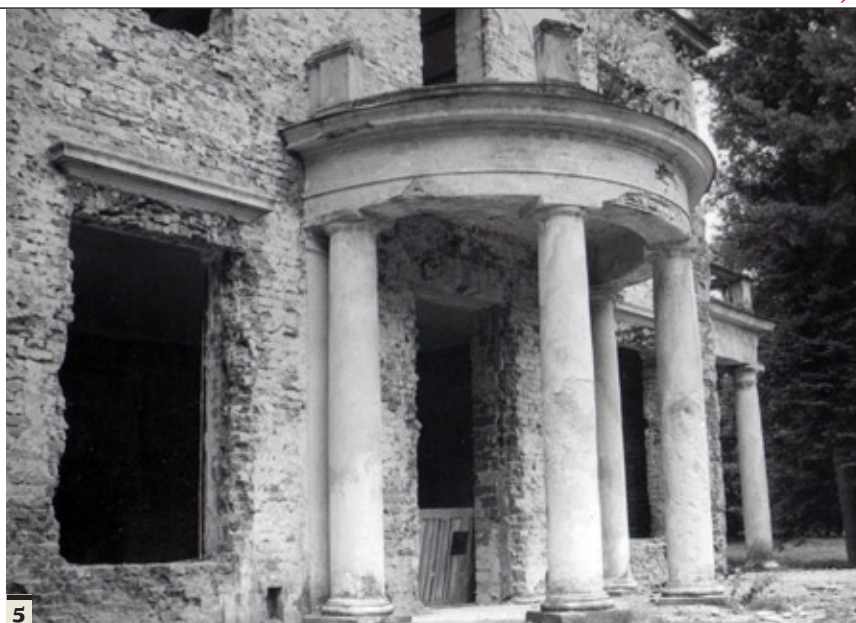
**3. 4. 5.** Stan elewacji pałacu po pracach firmy „Hermes”. Fot. J. Studziński, 1996

**3. 4. 5.** The condition of the façade of the palace after the works performed by the “Hermes” company. Photo: J. Studziński, 1996

Spółka niemal natychmiast, bez jakichkolwiek pozwoleń konserwatorskich i budowlanych, przystąpiła do prac, dokonując w ciągu niespełna roku znaczącej dewastacji pałacu i parku. Wycięto kolejne okazowe drzewa, w pałacu wymieniono pokrycie dachu i skuto wszystkie tynki zewnętrzne wraz z detalami wystroju elewacji: zniknęły gzymsy, opaski i szczytiki nadokienne, pilastry, boniowania, portale. Nagie, proste, odarte z tynków ściany pałacu zaczęto okładać styropianem. Nakaz wstrzymania prac wydany przez konserwatora wojewódzkiego 30 lipca 1996 r. nie został respektowany, nieskuteczne okazały się także działania interwencyjne w formie upomnień i wezwań kierowanych do właścicieli.

Prace kontynuowano, w związku z czym w grudniu 1997 r. WKZ wydał kolejną decyzję nakazującą przywrócenie zabytku do stanu poprzedniego na koszt spółki poprzez demontaż płyt styropianowych, położenie nowych tynków oraz odtworzenie według inwentaryzacji i przekazów źródłowych wszystkich detali i elementów wystroju. Równocześnie, 31 grudnia 1997 r., skierowano wniosek do Prokuratury Rejonowej w Puławach o wszczęcie postępowania karnego wobec spółki Hermes za zniszczenie zabytku. Taka reakcja konserwatora spowodowała chwilowe wstrzymanie prac, po czym spółka przedstawiła koncepcję adaptacji pałacu opracowaną przez arch. Wojciecha Kępcę. Założenia projektu nie zostały jednak zaakceptowane, gdyż architekt nie uwzględnił wyników

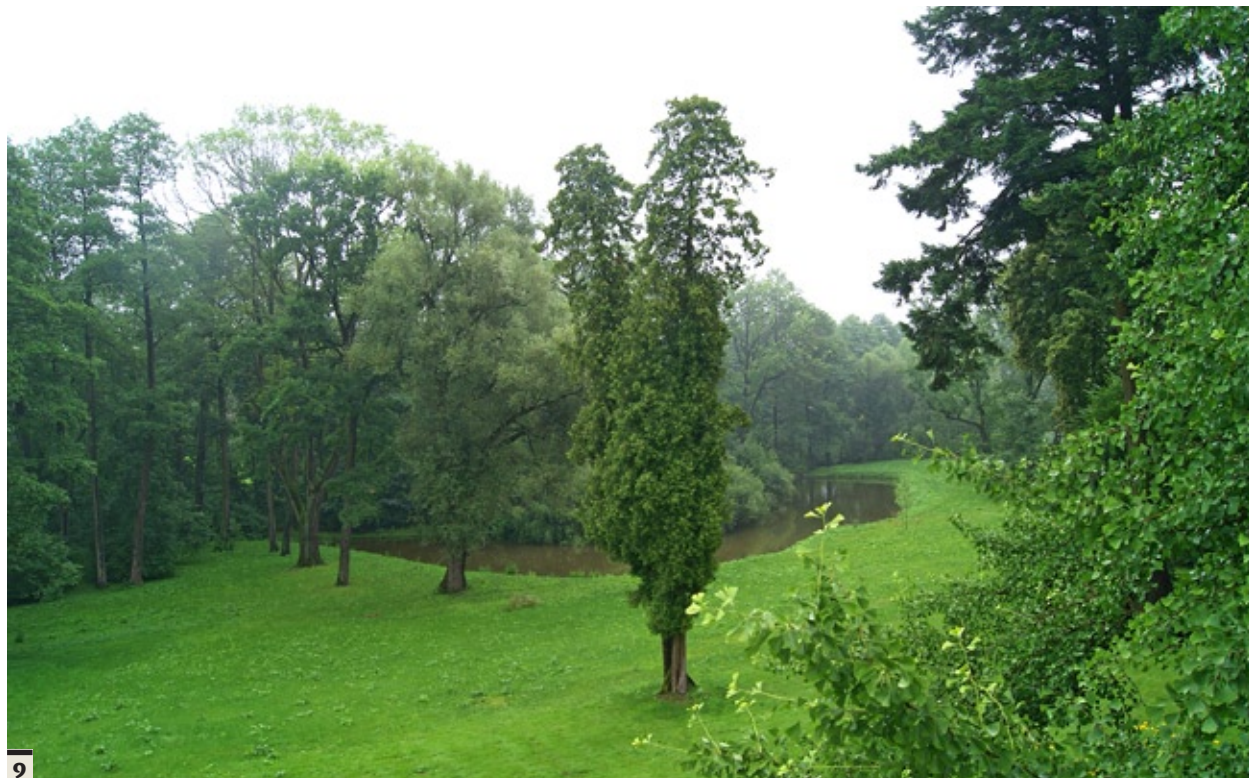
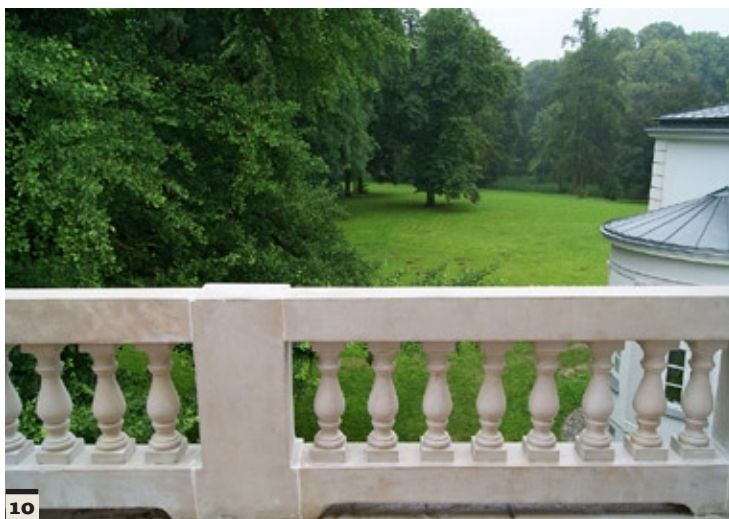
**9. 10.** Aktualny stan pałacu i parku. Fot. K. Rutkowski, 2011

**9. 10.** The current condition of the palace and the park. Photo: K. Rutkowski, 2011

– odtworzenie pierwotnego wystroju elewacji i przywrócenie historycznego wyglądu pałacu. Na podstawie przekazów źródłowych i inwentaryzacji przygotowano także założenia do stylowej aranżacji wnętrza i rewaloryzacji parku. Kamieniarze skompletowali kamienne elementy balustrad tarasów zewnętrznych, w pałacu odtworzono sztukateryjne fasety, rozety, zdobienia.
