Małgorzata Labus, Dorota Kubat

Politechnika Śląska w Gliwicach

STAN ZACHOWANIA KAMIENNEGO BUDULCA ZAMKU GRODZIEC KOŁO ZŁOTORYI

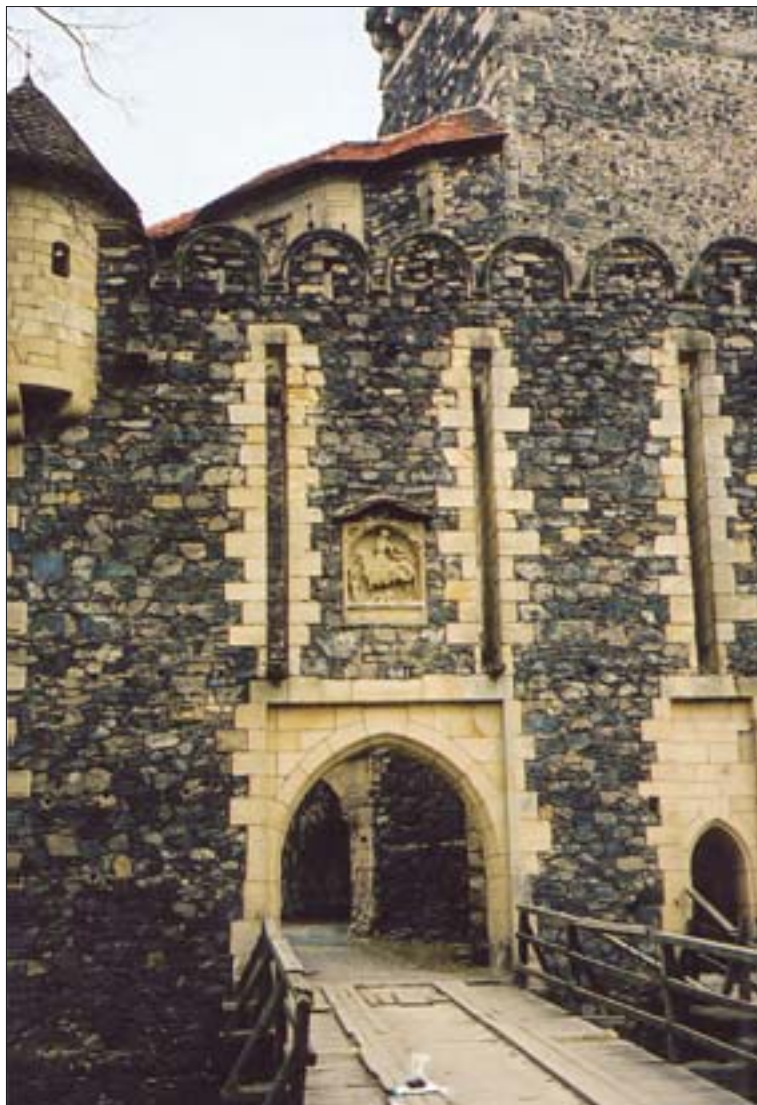
7. Portal bramy wjazdowej z umieszczoną nad wjazdem płaskorzeźbą św. Jerzego. Fot. M. Labus.

Jak już wspomniano na wstępie, skałą o zdecydowanie niższej odporności na wietrzenie jest piaskowiec. W murach zamku występuje go stosunkowo mało, jednak zniszczenia, którym uległ, są wyraźnie widoczne. Pojawiają się one na opisanym powyżej portalu, a także na XV-wiecznej płaskorzeźbie z wizerunkiem św. Jerzego umieszczonej nad tym portalem (il. 7, 8).

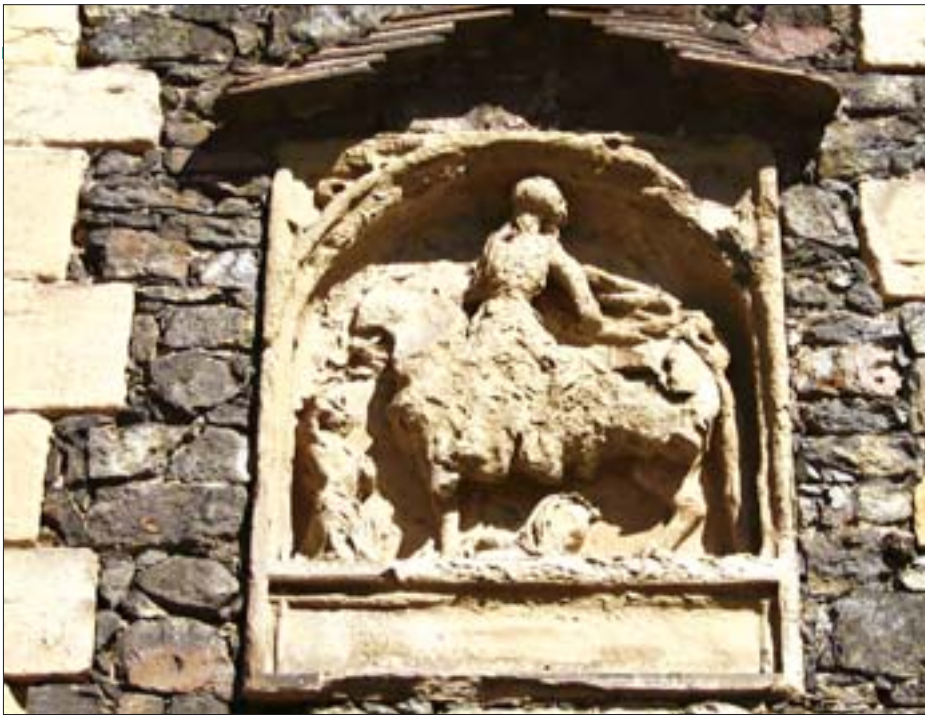
8. Przykład wietrzenia elementów piaskowcowych – płaskorzeźba przedstawiająca św. Jerzego na koniu, z włócznią skierowaną w stronę smoka. Fot. M. Labus.

Ziarna piaskowca mają dobrą przyczepność, co powoduje gromadzenie się na powierzchni bloków zanieczyszczeń atmosferycznych, kurzu i sadzy. Często jest występowanie odspojień, dezintegracji piaszczystej, miejscowej utraty gładkości i wybielenia skały.

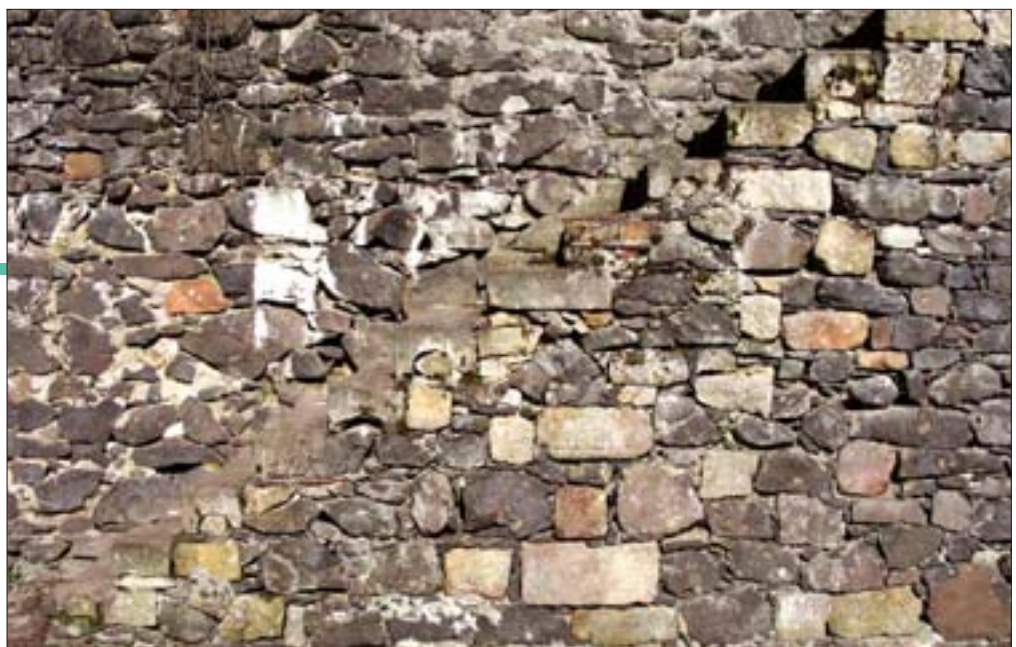
9. Fragment bocznej ściany schodów w północnej części dziedzińca. Fot. M. Labus.

Widoczne miejscami na powierzchni bloków piaskowcowych rdzawoczerwone przebarwienia spowodowane są utlenieniem związków żelaza (il. 9). Analiza mikroskopowa przeprowadzona na próbce takiego przebarwionego piaskowca wykazała obecność pęknięć w obrębie ziaren kwarcu, a także rozluźnienie kontaktów w przestrzeniach międzyziarnowych. Wyraża się to w konsekwencji wyższą

wartością porowatości, oznaczoną przy użyciu analizy obrazu mikroskopowego. W badanej próbce porowatość wynosi powyżej 20%, natomiast w innych próbkach piaskowców pobranych z murów zamku porowatość ta waha się od ok. 12 do 17%. W spoiwie badanego piaskowca widoczne są skupienia rdzawych i ciemnobrązowych tlenków żelaza, nadających skale zabarwienie. Powstały one w wyniku pożaru, który miał miejsce w 1945 r., kiedy to zamek został podpalony i zniszczony przez armię radziecką.

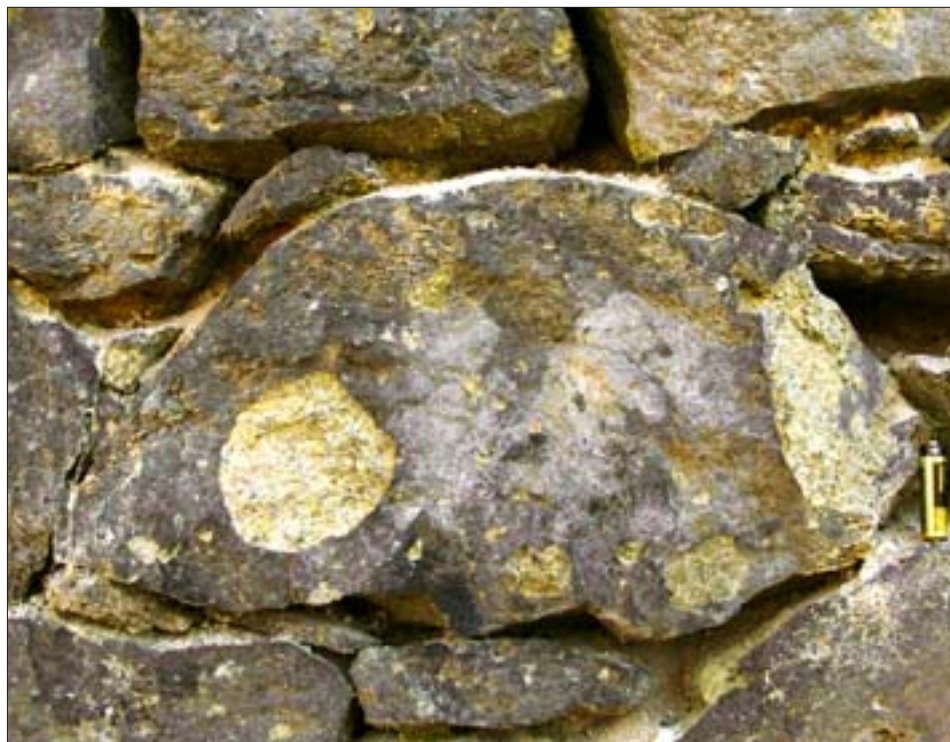
10. Blok bazaltu z kilkunastocentymetrowymi ziarnami oliwinu. Fot. M. Labus.

Wśród bloków bazaltu obecnych w murach zamku Grodziec obserwuje się dwie odmiany: pierwszą, jednorodną, lekko porowatą, z niewielkimi kryształami oliwinu oraz drugą, charakteryzującą się obecnością dużych, dochodzących nawet do 15 cm, ziaren oliwinu (il. 10). Bazalty z tej drugiej grupy znacznie silniej wietrzeją, co objawia się przede wszystkim wypadaniem oliwinu wskutek wietrzenia selektywnego.
