Barbara Bielinis-Kopeć,  
*historyk sztuki*  
Wojewódzki Urząd Ochrony  
Zabytków w Zielonej Górze

Dariusz Markowski  
*konserwator dzieł sztuki*  
Zakład Konserwacji Malarstwa i Rzeźby Polichromowanej  
Uniwersytetu Mikołaja Kopernika w Toruniu

**WYSTRÓJ WNĘTRZ DAWNEGO SANATORIUM W TRZEBIECHOWIE**  
**DZIEŁO HENRY'EGO VAN DE VELDE**  
**STAN BADAŃ I PRAC KONSERWATORSKICH W LATACH 2004-2005**

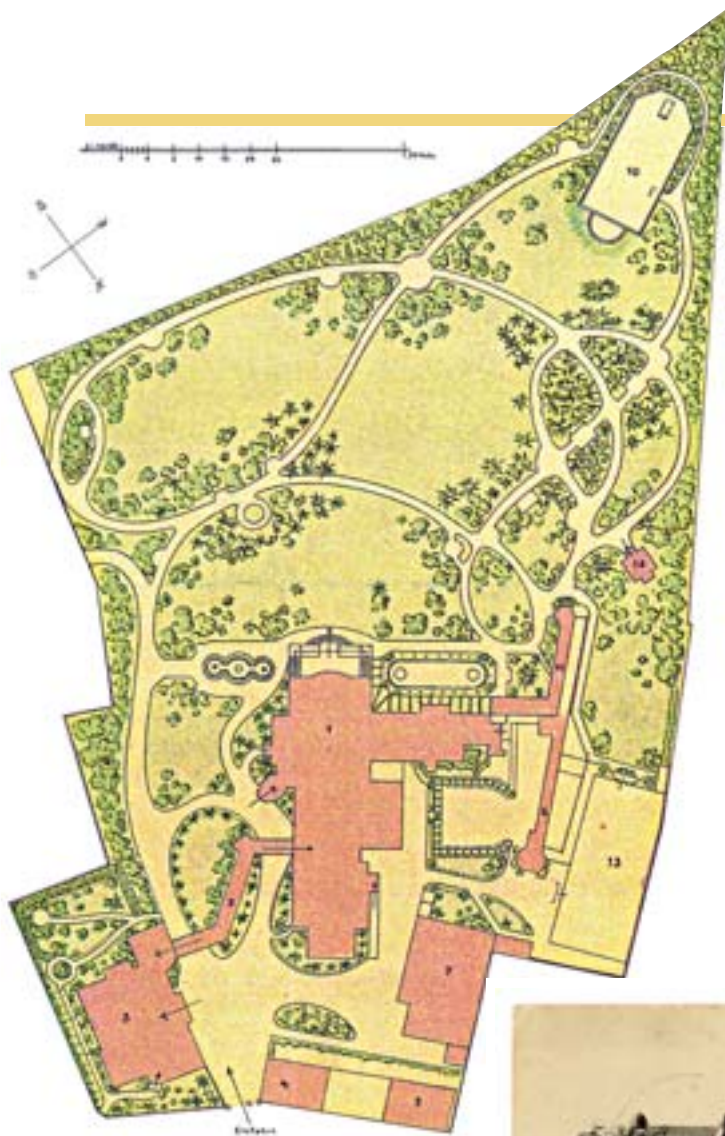
2. Plan sanatorium z 1902 r.  
2. Plan of the sanatorium from 1902.

Sanatorium powstało w centrum wsi na obszarze o powierzchni ok. 2,5 ha. Dominantę założenia stanowił usytuowany centralnie budynek sanatoryjny. Budynek administracyjno-mieszkalny, jak już wspominaliśmy, zlokalizowano w pn.-wsch. narożniku terenu. Obydwa obiekty połączono łącznikiem przebiegającym ukośnie ze wschodu na zachód. Przy północnej granicy założenia wzniesiono dwa domy mieszkalne. W jednym z nich, stojącym przy wjeździe głównym, umieszczono portiernię.

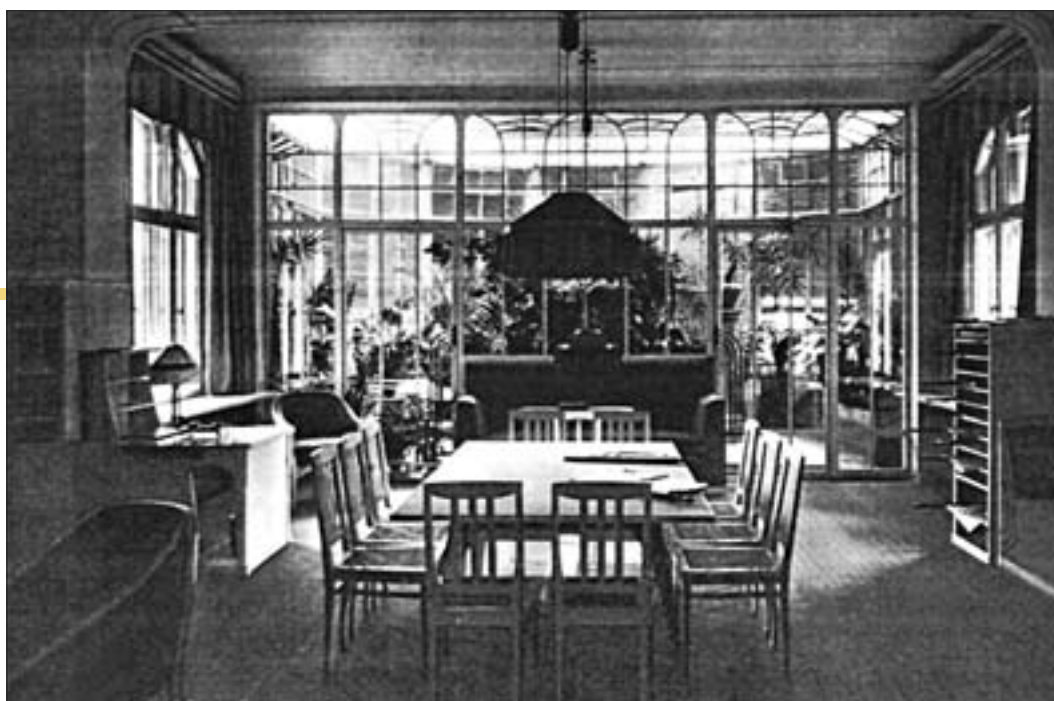
10. Budynek sanatoryjny, widok od strony parku. Fot. B. Bielinis-Kopeć.

10. Sanatorium building, view from the park. Photo: B. Bielinis-Kopeć.

**Budynek sanatoryjny** wzniesiono w historyzującej formie architektonicznej. Jego elewacje licowane są cegłą w kolorze czerwonym. Jest on dwukondygnacyjny, nakryty wysokim spadzistym dachem o pokryciu z dachówki ceramicznej. Połacie dachu zdobią wystawki okienne w różnorodnych kształtach oraz dekoracyjnie opracowane kominy i wywietrzniki.

Budynek założony został na planie 2 prostopadłych prostokątów wzbogaconych licznymi aneksami i tarasami. Elewacje skomponowano asymetrycznie. Fasada zwrócona jest w kierunku wschodnim, a elewacja ogrodowa – południowym. Bryłę malowniczo rozczłonkowano licznymi przybudówkami nakrytymi daszkami wielospadowymi i szczytami ujętymi

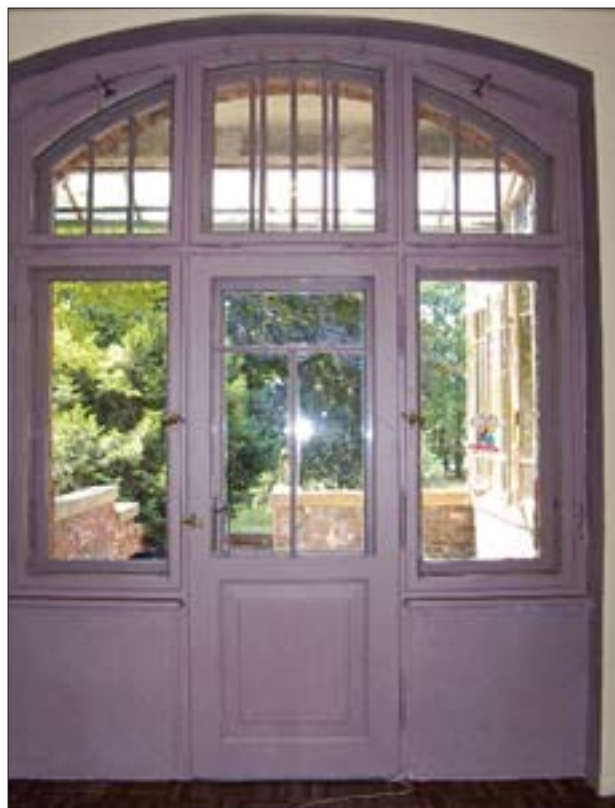
17. Stolarka drzwiowa w budynku sanatorium po renowacji w 2005 r. Fot. B. Bielinis-Kopeć.

17. Door woodwork in the sanatorium building after renovation in 2005. Photo: B. Bielinis-Kopeć.

Zachowały się wszystkie spośród 48 drzwi zrealizowanych na podstawie projektu artysty przez firmę Scheidemantel z Weimaru. Stolarkę drzwiową wpisaną w proste obramienia zdobi charakterystyczna linearna dekoracja. W części dekoracji wprowadzono elementy z metalu (blacha stalowa malowana w kolorze jasnoszarym lub grafitowym).

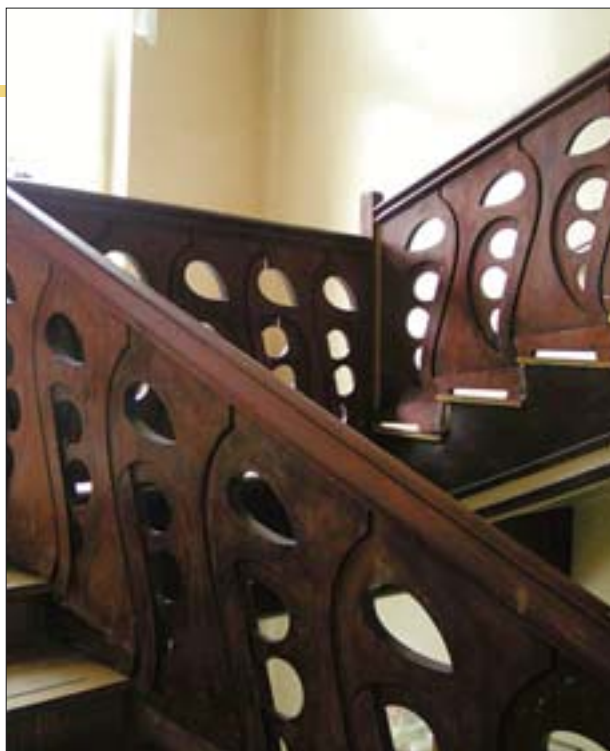
21. Balustrada klatki schodowej w budynku sanatoryjnym. Fot. B. Bielinis-Kopeć.  
21. Staircase balustrade in the sanatorium building. Photo: B. Bielinis-Kopeć.

Na podstawie zachowanych dokumentów można ustalić, że w 1903 r. Henry van de Velde zaprojektował sień z galerią w budynku administracyjno-mieszkalnym, a weimarski meblarz Fritz Scheide-mantel wykonał model balustrady klatki schodowej.

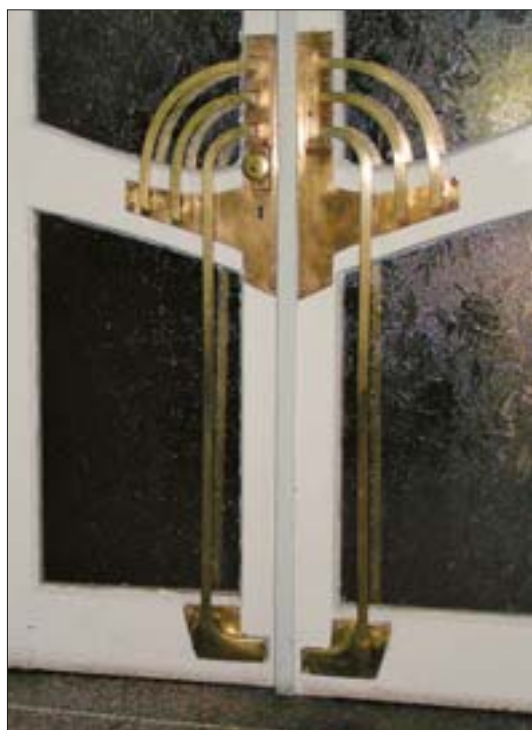
23. Drzwi z klatki schodowej do holu na parterze budynku administracyjno-mieszkalnego. Fot. B. Bieliniś-Kopeć.

23. Door from the staircase to the hall in the ground floor of the administrative-residential building. Photo: B. Bieliniś-Kopeć.

**Drzwi w holu głównym.** Pierwotna warstwa malarska została z dwóch stron drzwi przynajmniej trzykrotnie przemalowana. Drewno było dobrze zachowane, nie stwierdzono występowania śladów żerowania owadów. Pękły jedynie pojedyncze listwy przy szybach. Drobne ubytki drewna spowodowane były zniszczeniami mechanicznymi.

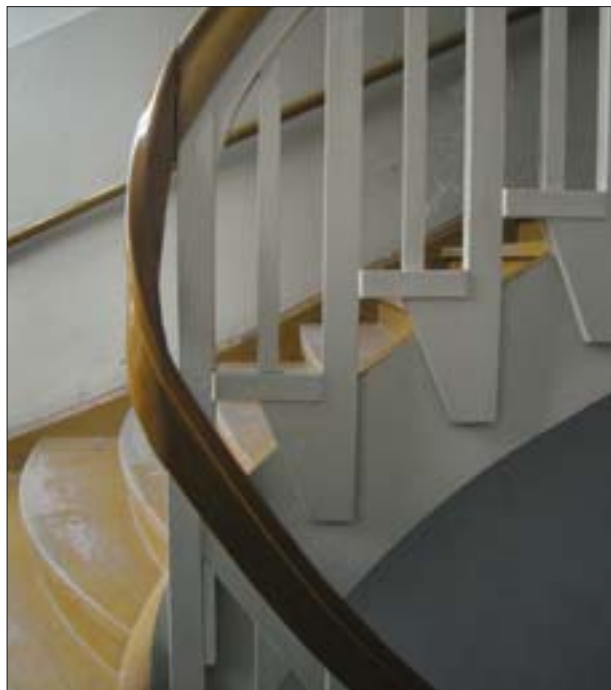
25. Balustrada schodów w budynku administracyjno-mieszkalnym. Fot. B. Bieliniś-Kopeć.

25. Stair balustrade in the administrative-residential building. Photo: B. Bieliniś-Kopeć.

W budynku sanatoryjnym zachowały się ponadto elementy wyposażenia i wystroju, których autorstwo można wiązać z van de Velde. Należy do nich balustrada głównej klatki schodowej o unikatowej w dorobku artysty formie, przepłata ażurami o owalnych wykrojach oraz 2 ławki w holu na parterze i piętrze. Z jego nazwiskiem powiązać należy także dekoracje sztukatorskie na sufitach w holu, czytelni i klatce schodowej. Są one porównywalne do wystroju sufitów w domu artysty w Weimarze, zwanego „Domem pod wysokimi topolami”. Również doświetlenie górnej partii konstrukcji ogrodu zimowego skomponowane zostało w układzie charakterystycznym dla stosowanej przez niego ornamentyki.

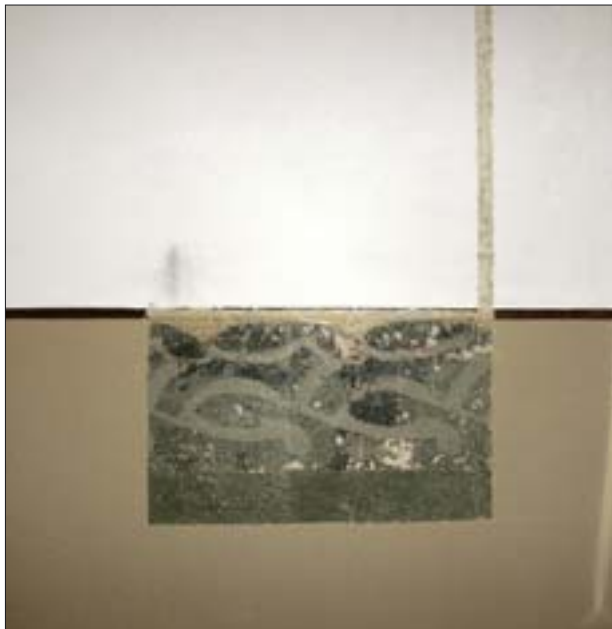
28. Odkrywanie dekoracji malarskiej (lamperia) na klatce schodowej w budynku administracyjnym. Fot. D. Markowski.  
28. Uncovering painted decoration (wainscot) in the administrative building staircase. Photo: D. Markowski.

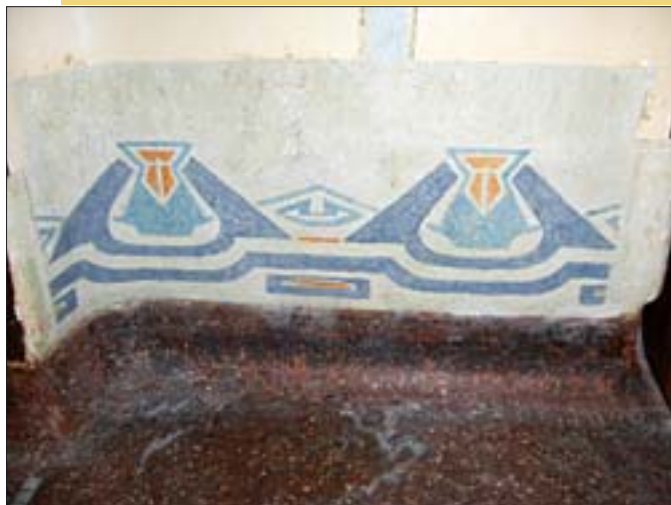
30. Odkrywka dekoracji malarskiej biegnącej przy stopniach schodów w holu budynku głównego. Fot. D. Markowski.

30. Uncovering painted decoration along the stairs in the main building hall. Photo: D. Markowski.

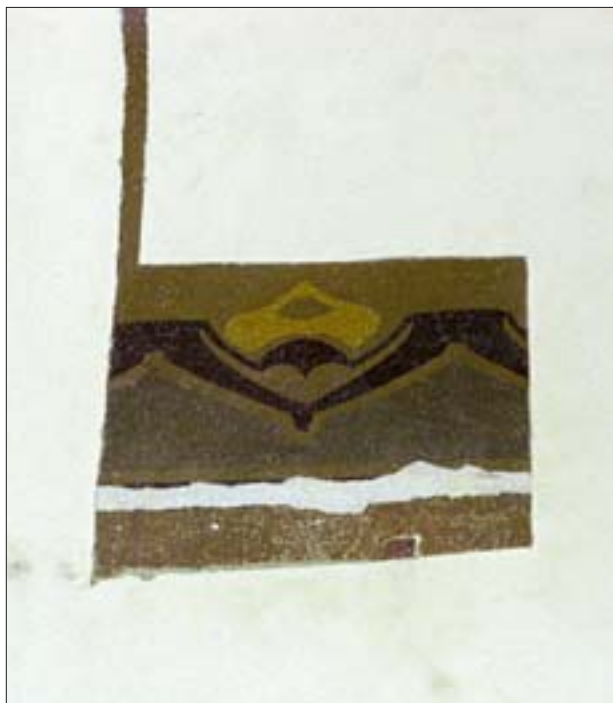
32. Odkrywanie dekoracji malarskiej biegnącej pod sufitem w pokoju towarzyskim II w budynku głównym. Fot. D. Markowski.

32. Uncovering painted decoration along the ceiling in social room II in the main building. Photo: D. Markowski.

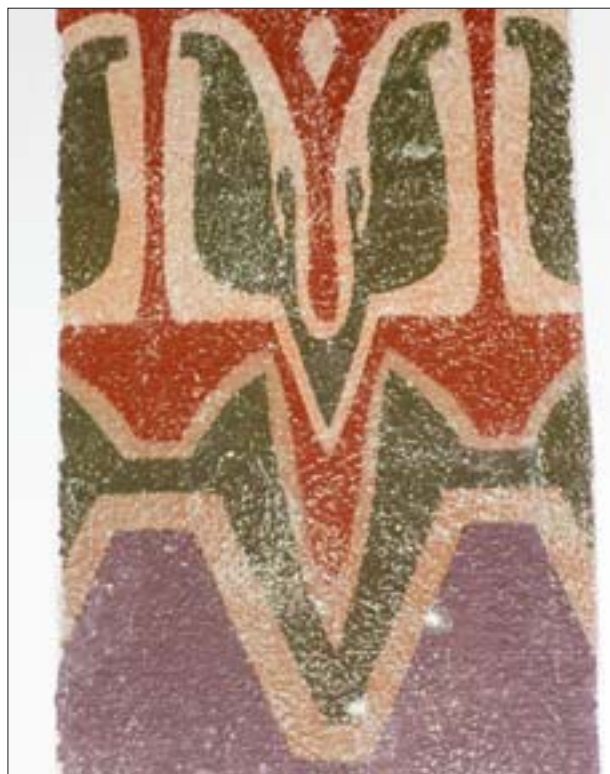
33. Odkrywanie dekoracji malarskiej w pokoju bilardowym w budynku głównym. Fot. D. Markowski.

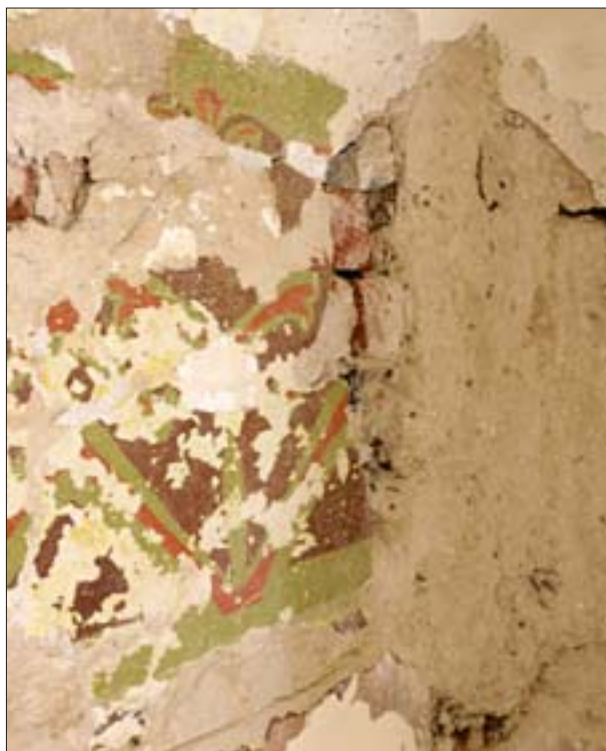
35. Pokój towarzyski I, fragment dekoracji malarskiej z widocznymi zniszczeniami tynku i polichromii. Fot. D. Markowski.

35. Social room I, fragment of painted decoration with visibly damaged plaster and polychrome. Photo: D. Markowski.

**Pokój towarzyski I (dla panów).** W wyniku licznych remontów i przemalowań znaczna część tynków wraz z pierwotną polichromią została zniszczona. Ze ścian, poniżej ornamentu, przed ich ponownym pokryciem farbą usunięto niegdyś aż do tynku pierwotną warstwę malarską.

W partiach narażonych na zawilgocenia – przyległych do okna oraz znajdujących się w sąsiedztwie wtórnie zamontowanego zlewu – występowały największe zniszczenia w obrębie zarówno warstwy malarskiej, jak i tynków. Znaczne zniszczenia stwierdzono także w miejscach wtórnego rozmieszczania przewodów elektrycznych oraz instalacji wodnej. Prawdopodobnie mechaniczne uszkodzenia oraz zawilgocony i osłabiony tynk były powodem jego odpajania od podłoża.

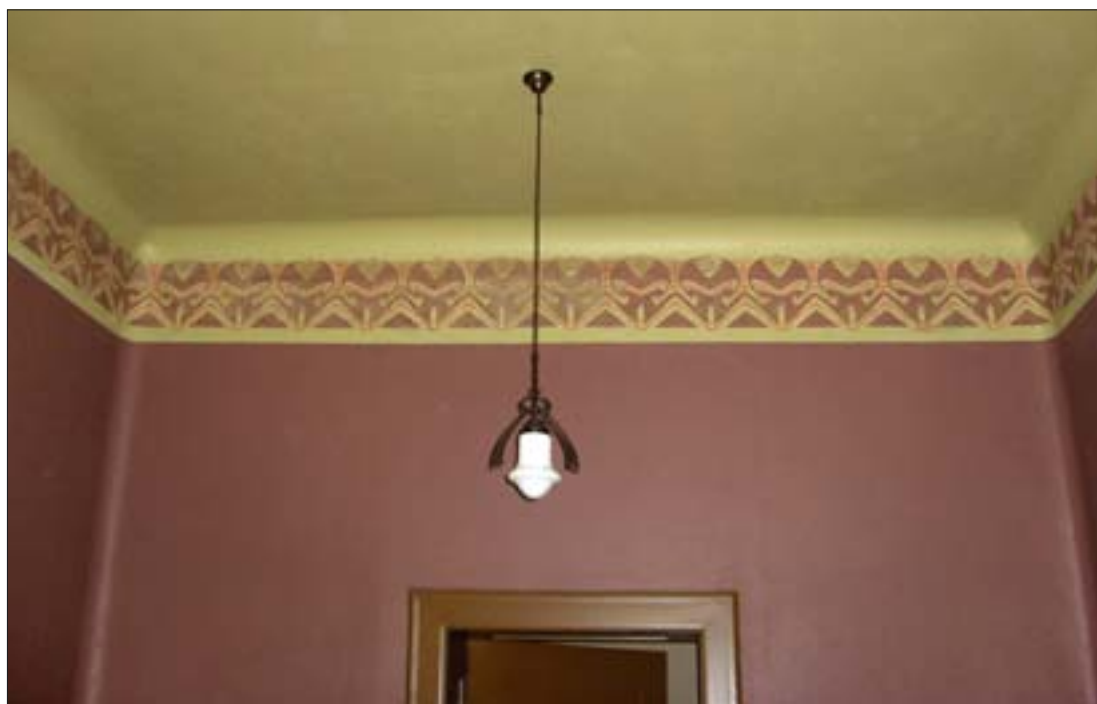
37. Pokój towarzyski I, fragment pomieszczenia po konserwacji i restauracji. Fot. D. Markowski.

37. Social room I, fragment of interior after conservation and restoration. Photo: D. Markowski.

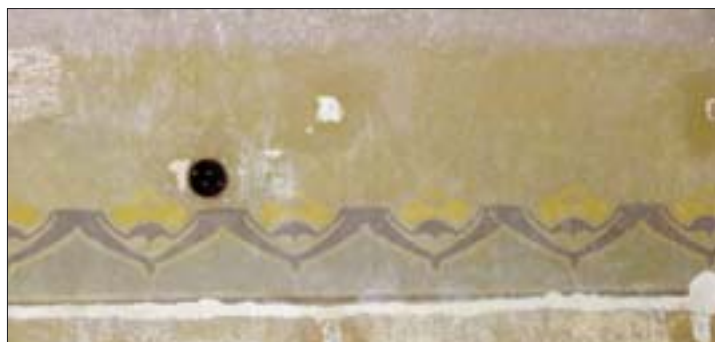
36. Pokój towarzyski II, fragment dekoracji malarskiej po usunięciu warstw przemalowań. Fot. D. Markowski.

36. Social room II, fragment of painted decoration after the removal of layers of repainting. Photo: D. Markowski.

**Pokój towarzyski II** (dla pań). Widoczne były w nim liczne naprawy tynku. W miejscach prowadzenia instalacji elektrycznej oraz wodno-kanalizacyjnej występowały znaczne ubytki oryginalnego tynku. Można było wyodrębnić kilka przeróbek instalacji, w wyniku których zniszczeniu uległa oryginalna polichromia wraz z tynkiem.

cegły. W górnych partiach ścian oraz narożnikach, szczególnie przy ścianie zewnętrznej z oknem widoczne były liczne ubytki i odspojenia tynku. Stan taki mógł być efektem zawilgocenia tych partii ścian na skutek zamakania murów lub nieuszczelności dachu.

Oryginalna warstwa malarska (olejna w partii sufitu i ornamentu, klejowa w partii ścian) była zachowana dobrze. Wykazywała dobrą przyczepność do podłoża; nie zaobserwowano jej ubytków. W partii ornamentu widoczne były drobne przebarwienia i zachłapania. W obu pomieszczeniach występowały również zamalowane ślady po drewnianych kołkach, które w przeszłości mogły służyć np. do mocowania ozdobnych listew.

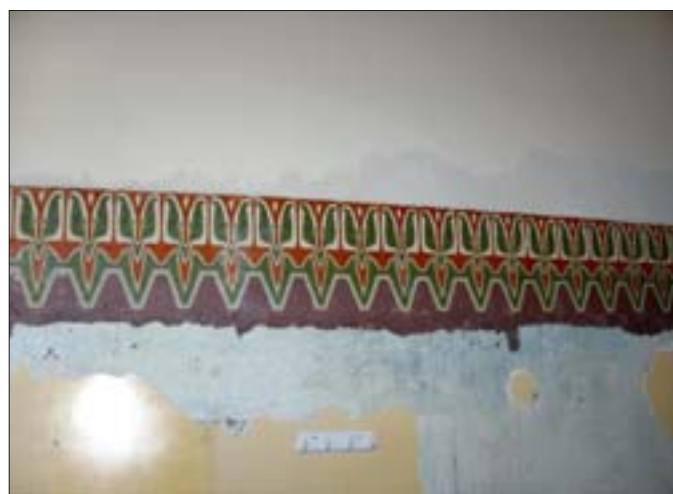
39. Pokój bilardowy, fragment dekoracji malarskiej w trakcie usuwania warstw przemalowań. Fot. D. Markowski.

**Pokój bilardowy.** W przeszłości został on przedzielony ścianą przebiegającą wzdłuż dekoracyjnej belki na suficie na 2 mniejsze pomieszczenia. Ścięto wówczas fragment tej belki, aby dostosować jej szerokość do grubości ściany działowej. Na ścianie na wprost okien wybity został, obok oryginalnego, nowy otwór drzwiowy. W wyniku tych zmian oraz innych remontów i przemalowań duża część tynków wraz z pierwotną polichromią została zniszczona.

W partiach narażonych na zawilgocenia, przyległych do okna oraz znajdujących się w sąsiedztwie wtórnie zamontowanych zlewów, występowały największe zniszczenia zarówno warstwy malarskiej, jak i tynków. Zniszczenia pojawiały się także w miejscach późniejszego rozmieszczania przewodów elektrycznych oraz instalacji wodnej. Zaślepieno prawdopodobnie otwór grzewczy w dolnej części ściany, a znajdujący się pierwotnie powyżej otwór wentylacyjny zamurowano.

Pokój bilardowy przed rozpoczęciem prac konserwatorskich pomalowany był na biało bez podziałów kolorystycznych. W partii sufitu oraz ornamentu na oryginalnej warstwie malarskiej położona była warstwa farby olejnej, na niej 2 warstwy emulsyjnej, wyrównująca szpachlówka i kolejna warstwa farby emulsyjnej. Na ścianach, na pozostałościach oryginału, występowały 2 warstwy farby olejnej i 1 emulsyjnej, a na nich wyrównująca szpachlówka i kolejne 2 warstwy przemalowań: emulsyjna (powyżej lamperii) i olejna (lamperia). Po usunięciu przemalowań okazało się, że oryginalna warstwa malarska jest źle

zachowana. Największe ubytki ornamentu występowały w miejscu wybitcia wtórnego otworu drzwiowego. Warstwa malarska wykazywała dobrą przyczepność do podłoża.

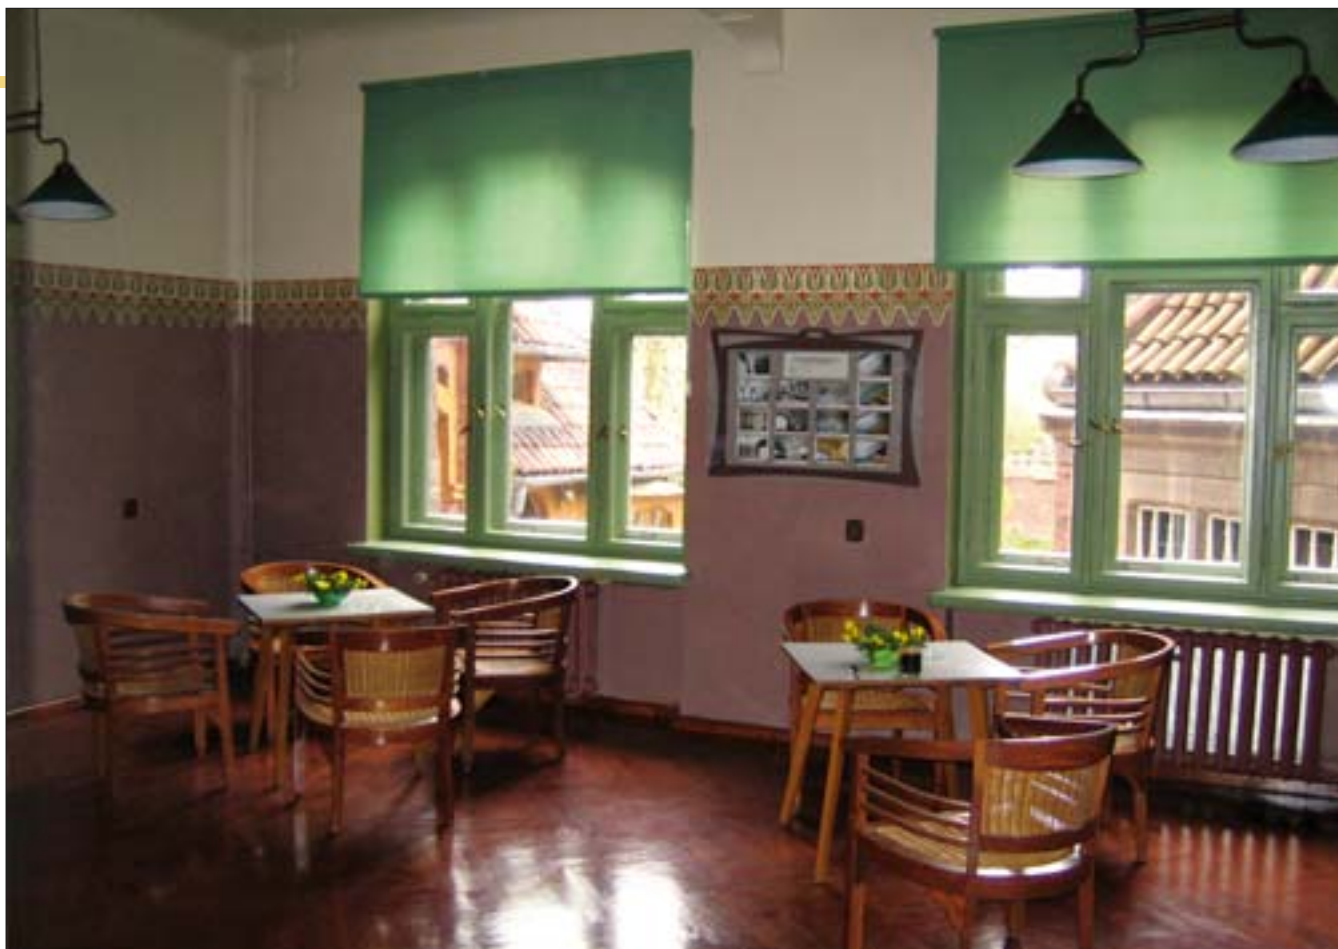
42. Pokój bilardowy po konserwacji i restauracji. Fot. D. Markowski.  
42. Billiard room after conservation and restoration. Photo: D. Markowski.

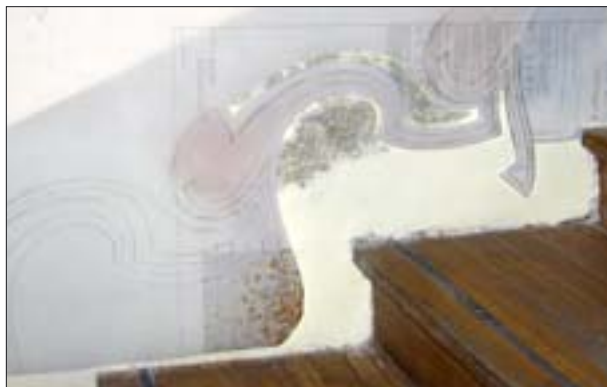
43. Schody w holu budynku głównego, przenoszenie szablonu rysunku ornamentu przed wykonaniem rekonstrukcji niezachowanych fragmentów dekoracji malarskiej. Fot. D. Markowski.  
43. Hall stairs in the main building, transference of the pattern prior to the reconstruction of the unpreserved fragments of painted decoration. Photo: D. Markowski.

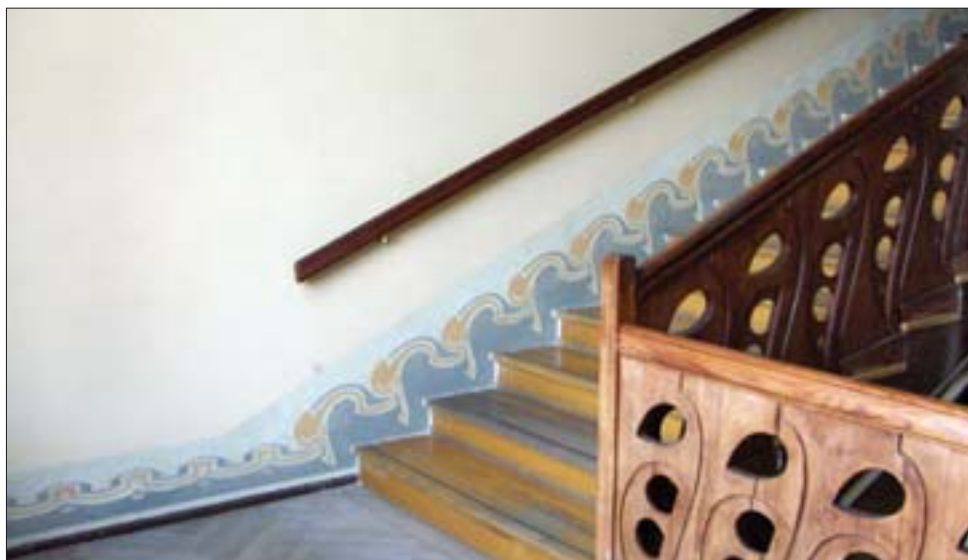
44. Pas dekoracji malarskiej biegnącej przy stopniach schodów po konserwacji i restauracji. Fot. D. Markowski.  
44. Strip of painted decoration along the stair tread after conservation and restoration. Photo: D. Markowski.

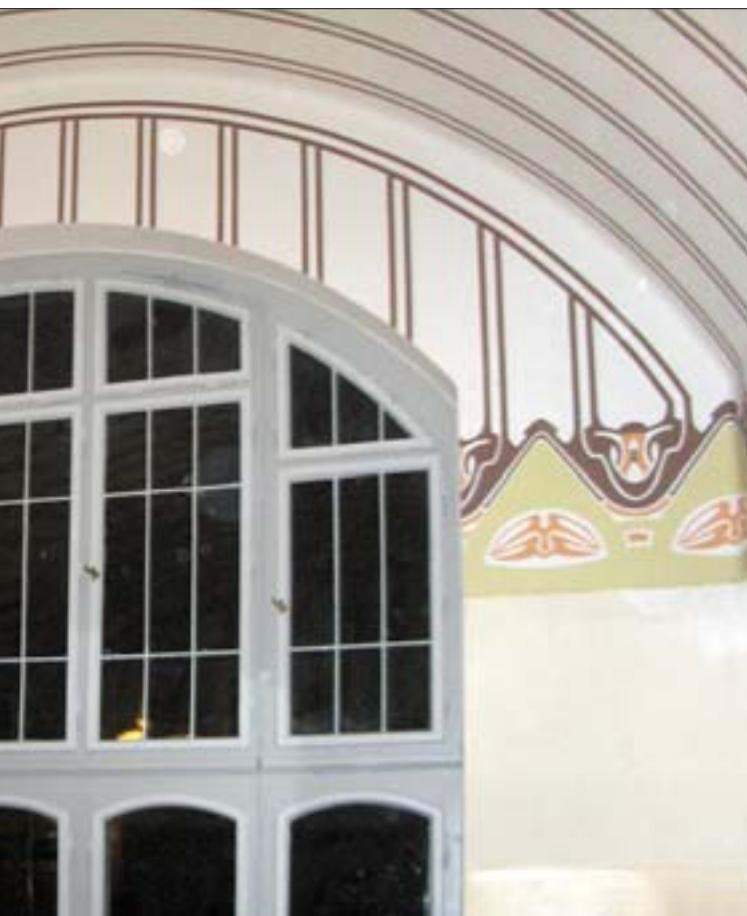
45. Fragment zrekonstruowanej dekoracji malarskiej na sklepieniu i ścianach jadalni w budynku głównym. Fot. D. Markowski.  
45. Fragment of reconstructed painted decoration on the dining room ceiling and walls in the main building. Photo: D. Markowski.

**Sklepienie jadalni (rekonstrukcja).** Dekoracja malarska na sklepieniu jadalni uległa w całości zniszczeniu. Podstawowym założeniem prac było więc wykonanie pełnej jej rekonstrukcji na podstawie archiwalnych, czarno-białych fotografii. Wykonano wiele projektów rysunkowych i kolorystycznych.
