Maria Lubryczyńska

Wydział Konserwacji i Restauracji Dzieł Sztuki ASP w Warszawie

PROBLEMATYKA IKONOGRAFICZNA I KONSERWATORSKA DREWNIANEGO KOŚCIOŁA W BOGUSZYCACH KOŁO RAWY MAZOWIECKIEJ

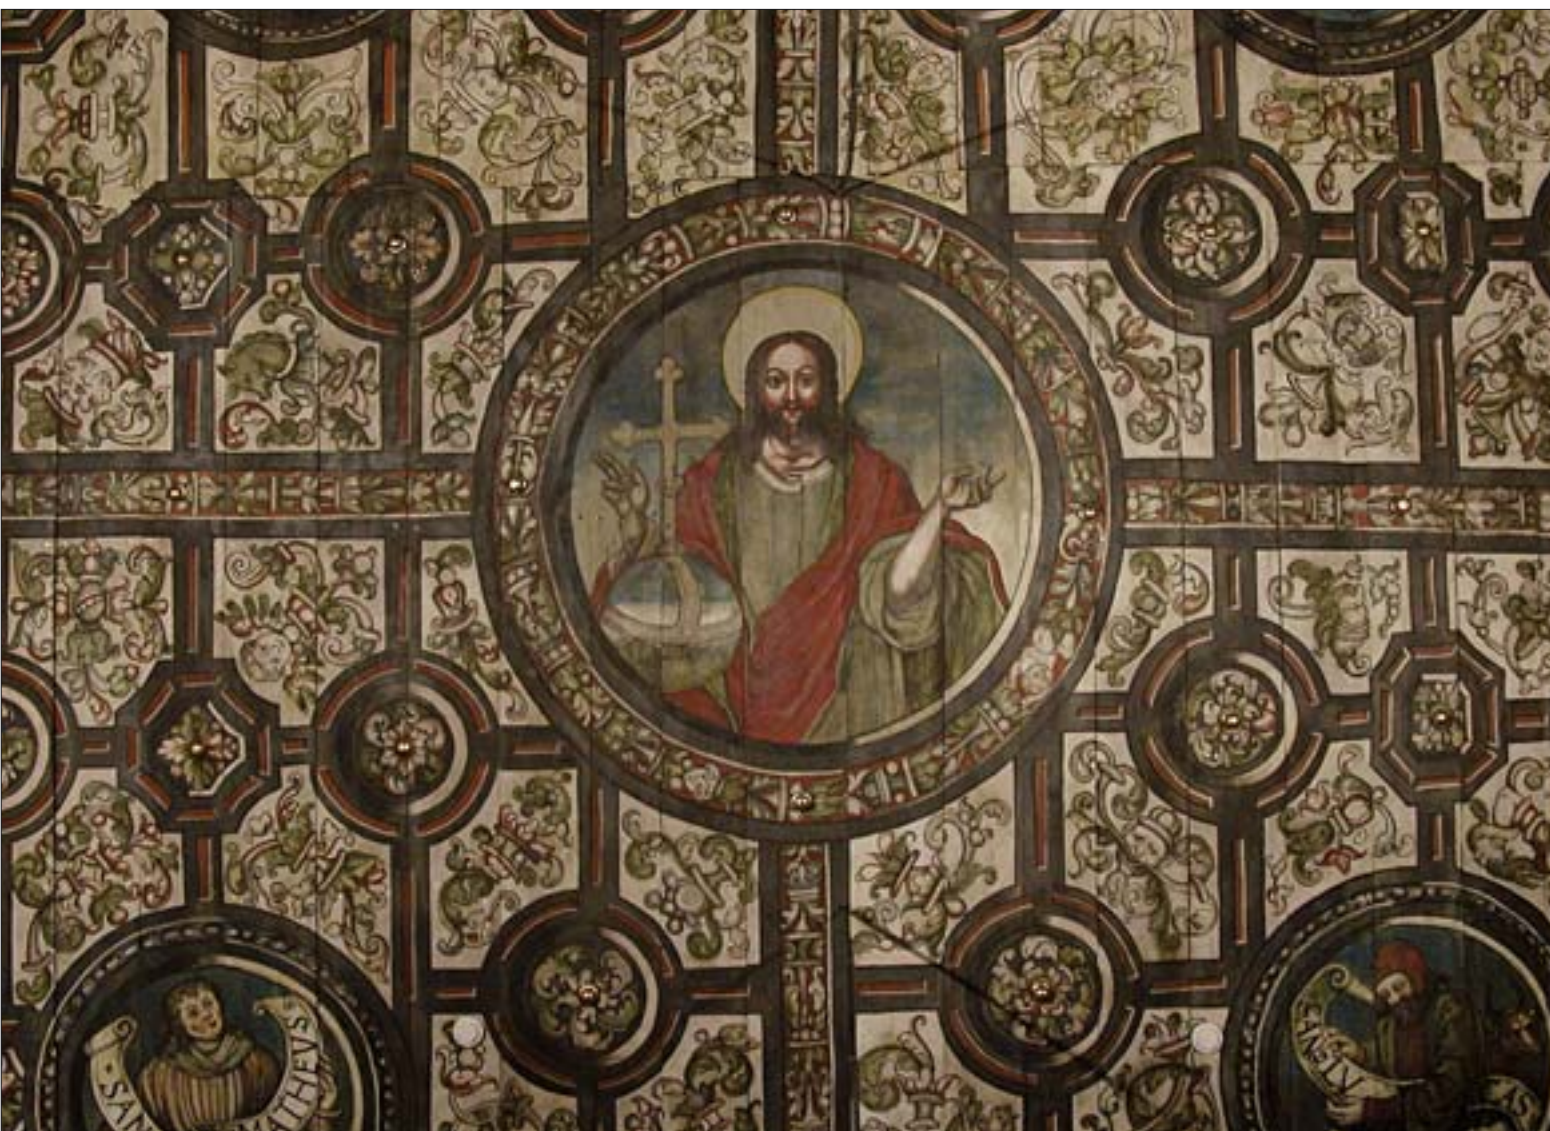
1. Kościół p.w. św. Stanisława biskupa, strop prezbiterium po konserwacji. Fot. R. Stasiuk.

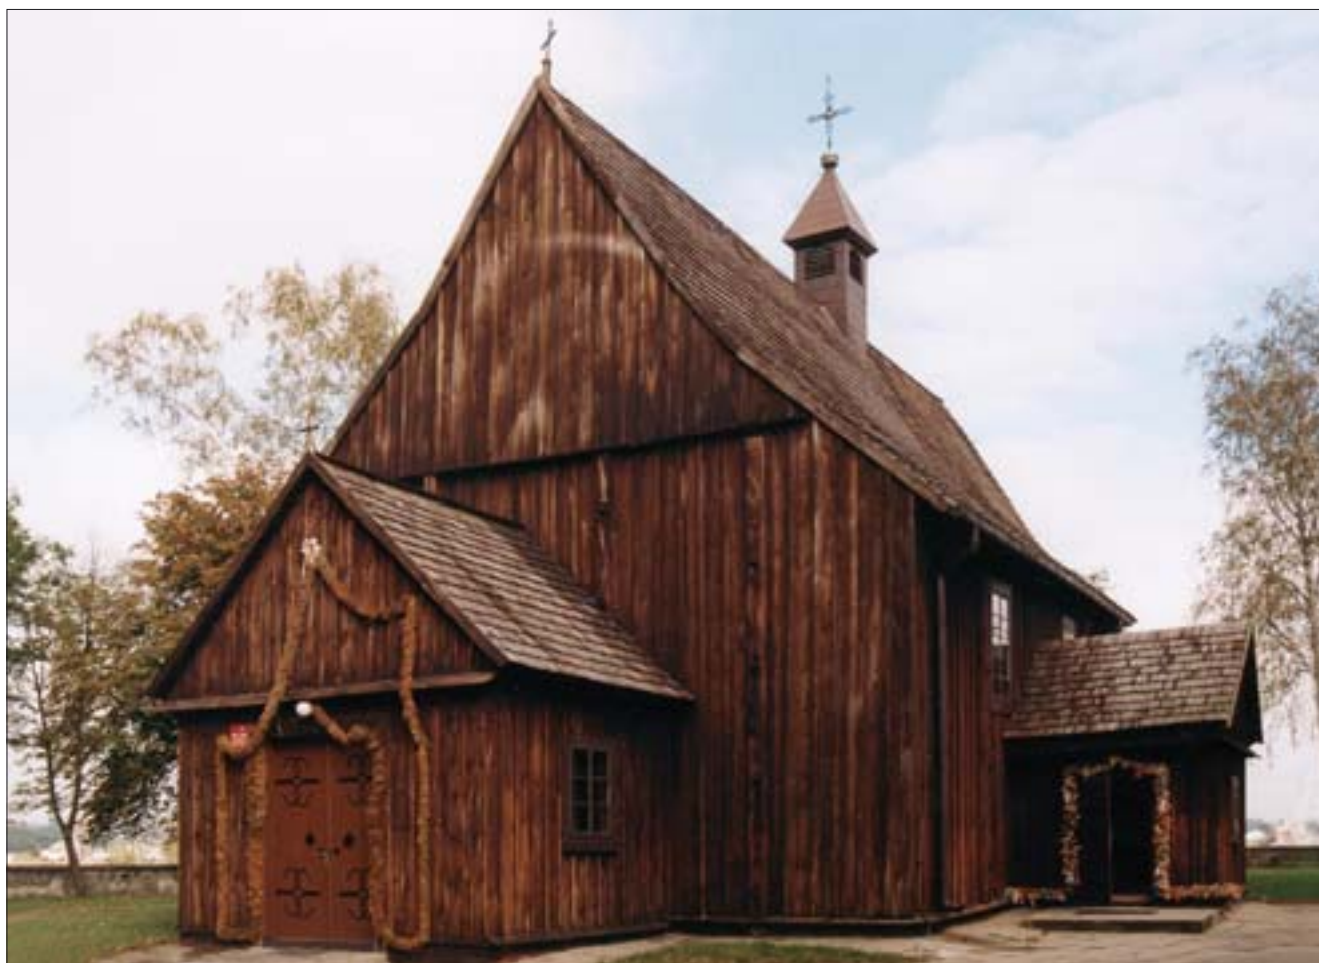
2. Kościół p.w. św. Stanisława biskupa, stan z 1997 r. Fot. R. Stasiuk.
2. Church of St. Stanisław the Bishop, state in 1997. Photo: R. Stasiuk.

Pod koniec XX w. cenny zabytek znajdował się w katastrofalnym stanie. Nieszczelny dach oraz trwałe przemieszczenia elementów konstrukcyjnych spowodowały zagrożenie zawalenia się budowli i całkowitego zniszczenia malowideł (il. 2). W 1997 r. wykonano wstępne badania stanu zachowania obiektu oraz techniki wykonania malowideł i rozpoczęto kompleksową konserwację kościoła (il. 3).

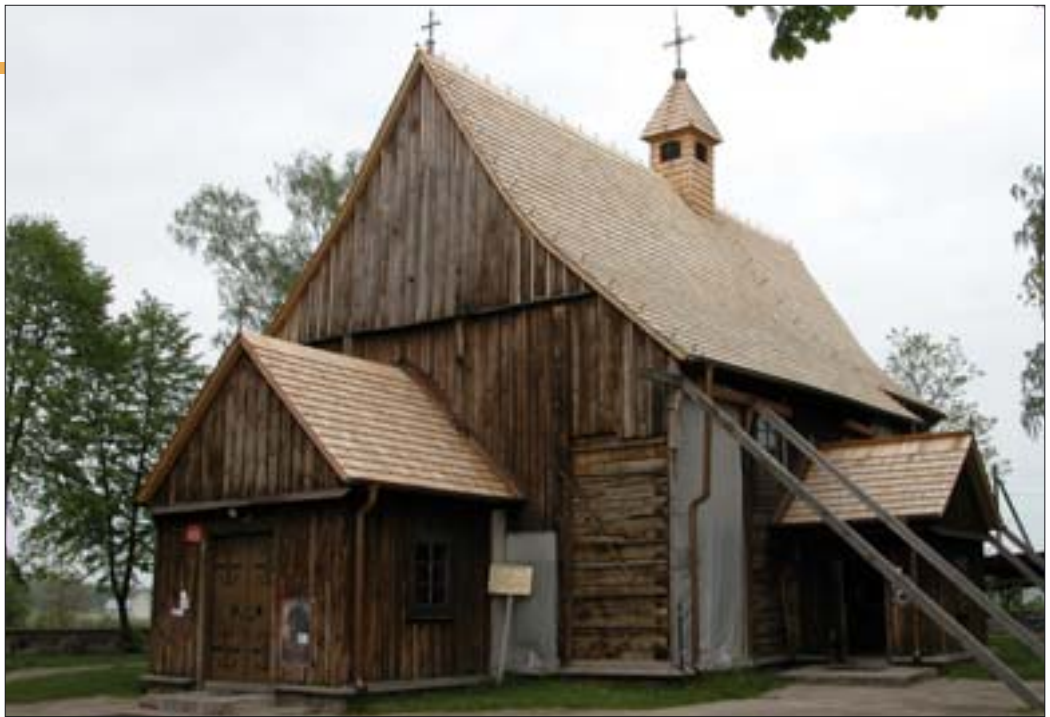
3. Kościół p.w. św. Stanisława biskupa, stan z 2005 r. Fot. R. Stasiuk.
3. Church of St. Stanislaw the Bishop, state in 2005. Photo: R. Stasiuk.

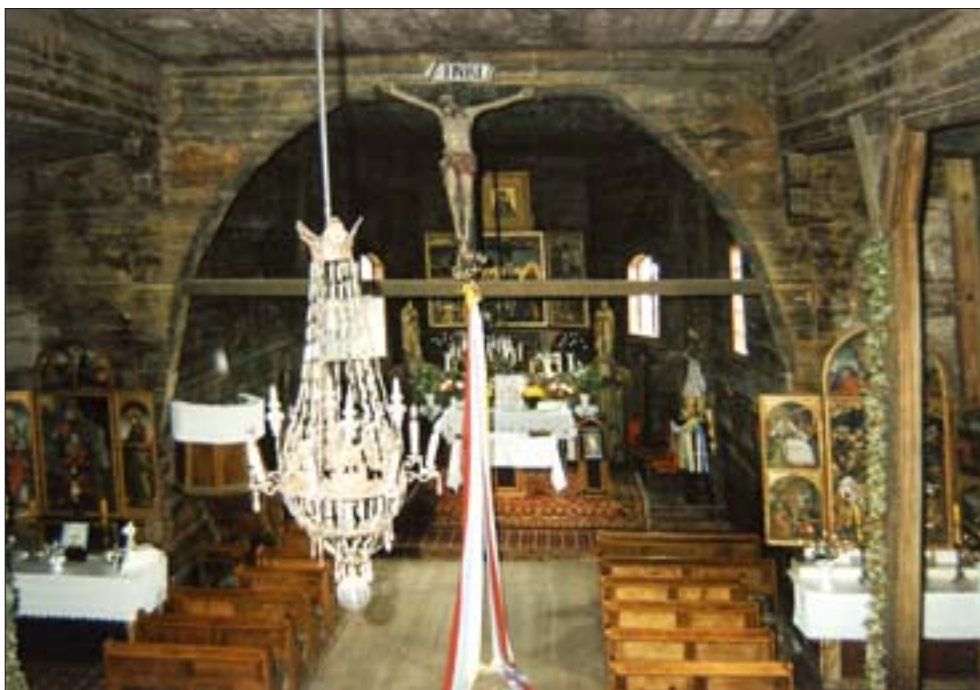
4. Wnętrze kościoła, widok na prezbiterium. Fot. R. Stasiuk.
4. Church interior, view of presbytery. Photo: R. Stasiuk.

rzeźby, przedstawiające świętych biskupów Wojciecha i Stanisława, stojące obecnie na bramkach ołtarza głównego (il. 4). Według niezachowanego opisu z 1850 r.⁹ stanowiły one część bardziej rozbudowanego ołtarza i wypełniały jego środkową szafę. Rzeźb tych nie można zestawić z żadnym z trzech zachowanych ołtarzy, należących do pierwotnego wystroju kościoła.

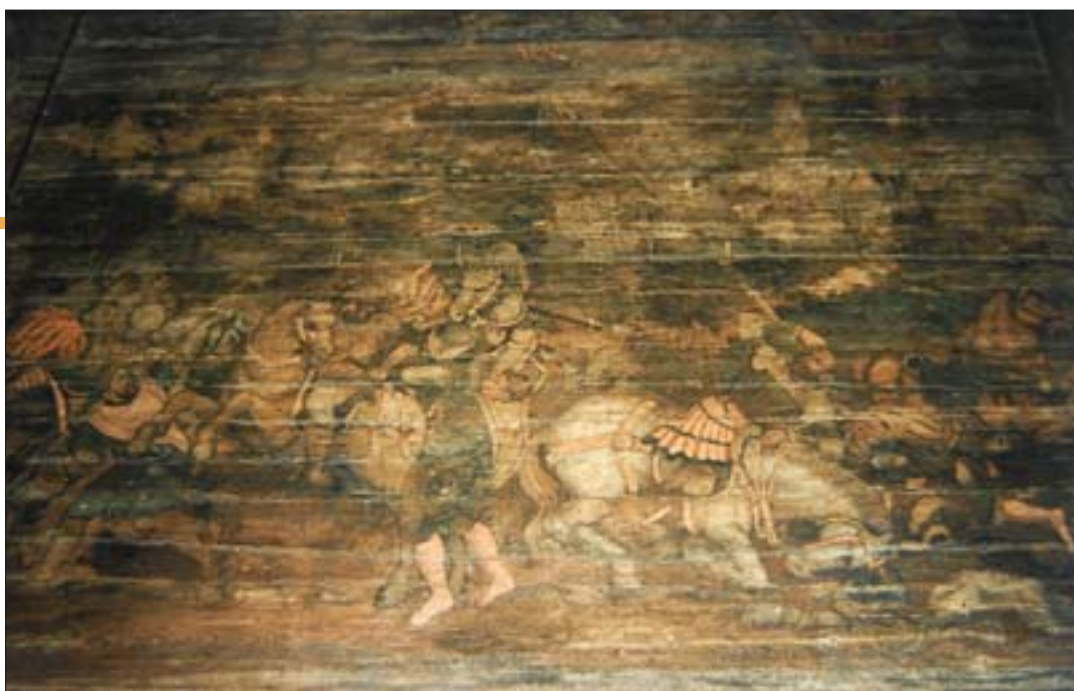
6. Malowidło z północnej ściany prezbiterium przedstawiające *Nawrócenie Szawła*. Fot. R. Stasiuk.

Głównym tematem dekoracji jest wątek chrystologiczny. Wśród kilkunastu przedstawień znajdujących się na ścianach kościoła na szczególną uwagę zasługuje kilka wybitnych dzieł, prawdopodobnie namalowanych przez jednego artystę. Należą do nich dwa malowidła ze ścian prezbiterium: olbrzymia postać św. Krzysztofa idącego ku nawie, zniszczona przez wycięcie okna, oraz monumentalna scena przedstawiająca „Nawrócenie Szawła” (il. 6). Wielopostaciowe malowidło nacechowane jest dynamizmem, przykuwają uwagę rozpedzone konie, znakomicie ukazane w ruchu. Pierwowzorem prawej części kompozycji jest rycina Lambrechta Hopfera, powstała na początku XVI w. (il. 7). Niestety, mimo intensywnych

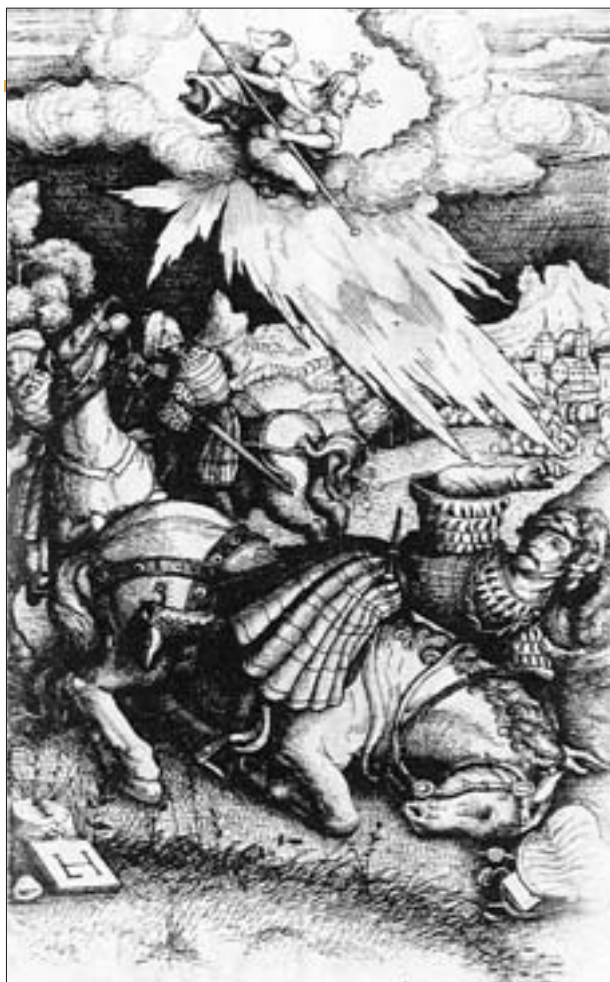
7. Lambrecht Hopfer, *Nawrócenie Szawła*, pierwowiez graficzny prawej częsci kompozycji.

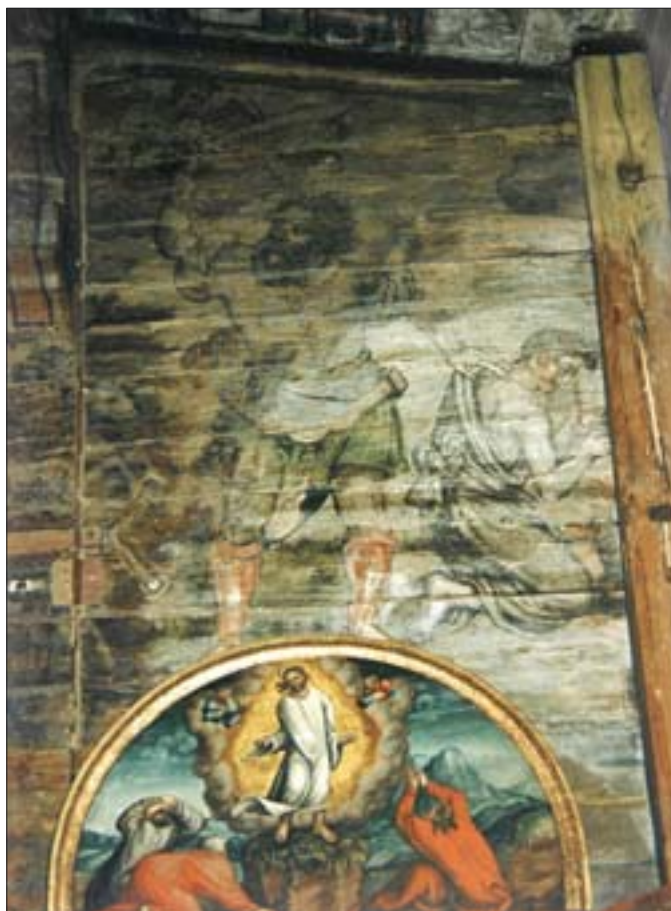
8. *Ofiara Abrahama*, malowidło ze wschodniej ściany nawy południowej. Fot. R. Stasiuk.

Ofiary Abrahama (il. 8) zlokalizowana na ścianie tęczywej. Dzięki całkowitej czytelności kompozycji można w pełni ocenić jej wybitne wartości artystyczne. Pierwowzorem przedstawienia okazała się rycina Hansa Schäufeleina, artysty przełomu XV i XVI w., pochodząca z *German Cycero*¹⁸ (il. 9). Ten sam autor zapewne namalował *Św. Marcina dosiadającego konia* ze ściany północnej. Omawiany święty wykazuje najwięcej podobieństw do grafiki Hansa Springinklee z *Hortulus animae*¹⁹. Twórca obu malowideł wiernie powtórzył zasadnicze elementy kompozycji, widoczne na pierwowzorach, zmieniając przy tym wszystkie ich szczegóły.

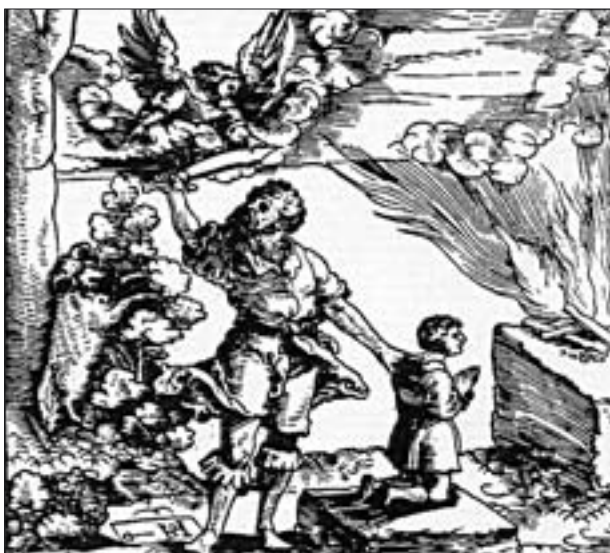
9. Hans Schäufelein, *Ofiara Abrahama*, pierwowzór graficzny przedstawienia boguszyckiego.

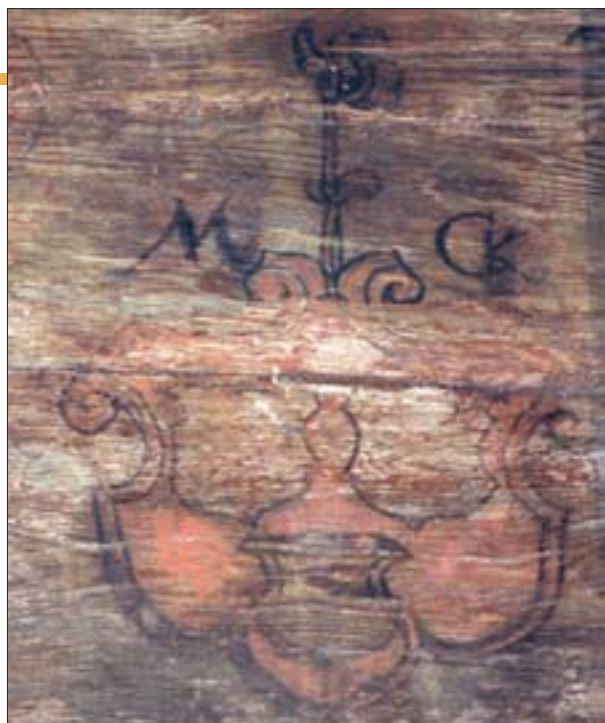
10. Boguszyce, kościół, ściana południowa nawy, godło cechu malarzy i monogram artysty M. CK. Fot. R. Stasiuk.

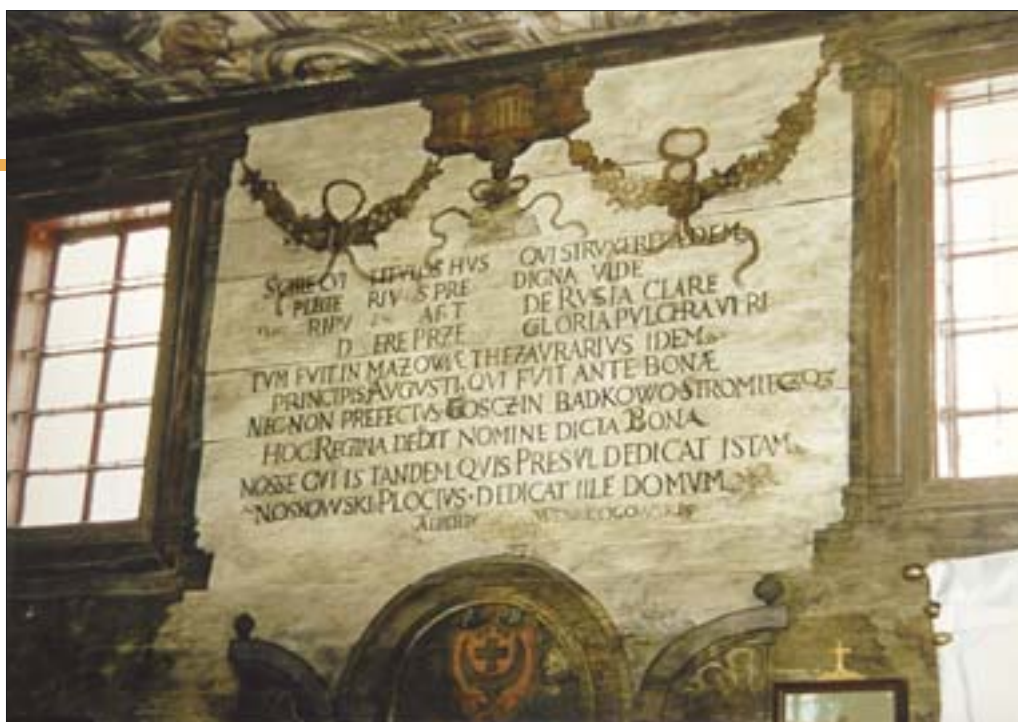
11. Inskrypcja fundacyjna znajdująca się na południowej ścianie nawy. Stan po konserwacji, podczas której odtworzone zostało białe tło wokół liter. Fot. M. Kozarzewski.

11. Foundation inscription on the southern wall of the nave. State after conservation which recreated the white background around the letters. Photo: M. Kozarzewski.

Całość programu ikonograficznego dekoracji malarskiej ścian kościoła, z uwagi na znaczne zniszczenia polichromii, nie jest w pełni czytelna. Interpretację utrudniają częściowo lub zupełnie zatarte iluzjonistyczne detale architektoniczne – kolumny i pilastry. Obecnie trudno ustalić, jak usytuowane były przedstawienia figuralne w iluzjonistycznych podziałach ścian. Mogły one tworzyć wyodrębnione obrazy lub stanowić całość kompozycyjną. Za tym drugim rozwiązaniem może przemawiać zbliżona wielkość postaci przedstawionych w dolnych partiach ścian. Wyobrażenie o pierwotnym wyglądzie wnętrza świątyni przybliży jedynie tablica fundacyjna, znajdująca się nad drzwiami do kruchty południowej, na której w wyniku przeprowadzonych w 1997 r. prac konserwatorskich odtworzono białe tło²¹ (il. 11).

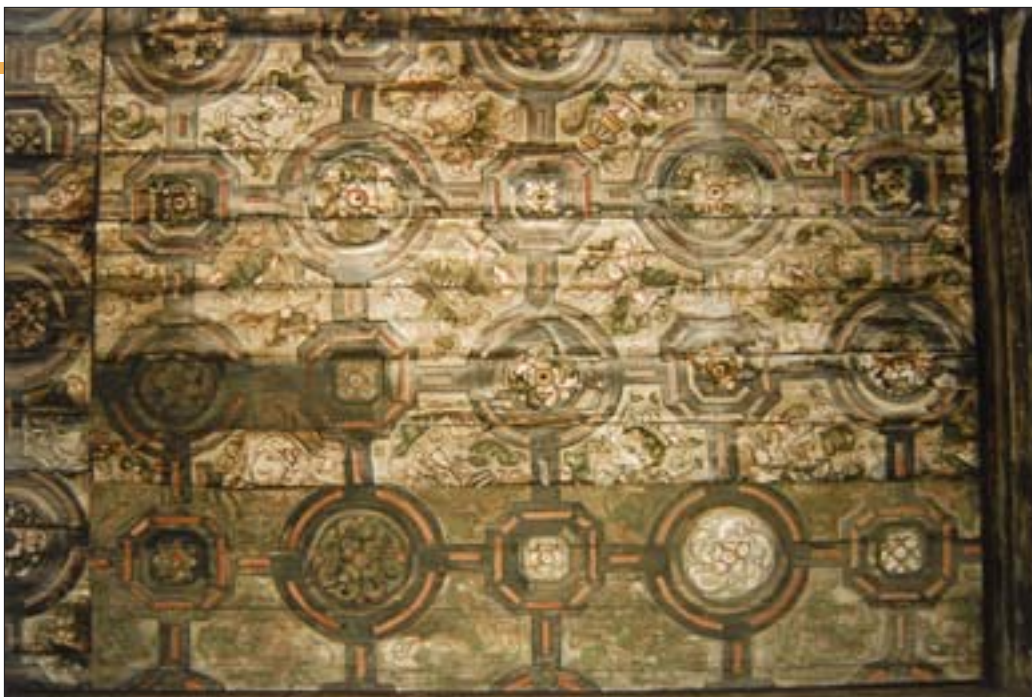
12. Stan stropu nawy głównej przed konserwacją. Widoczne pociemniałe rekonstrukcje malowidła wykonane w latach 50. ub.w. Fot. R. Stasiuk.

12. State of the main nave ceiling prior to conservation. Visible darkened painting reconstruction executed in the 1950s. Photo: R. Stasiuk.

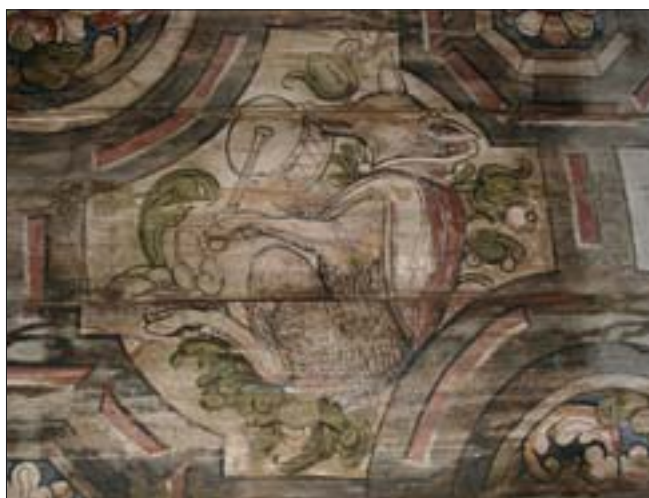
13. Fragment stropu nawy głównej przed konserwacją, przedstawienie świni grającej na bębnieku. Fot. autorka.

i okrągłe oraz w nawach bocznych prostokątne i okrągłe. Siatka kasetonów potraktowana jest iluzjonistycznie. W środku każdego kasetonu umieszczona jest złocona gałka. Kasetony i łączące je pasy są koloru szarego, znajdujące się na nich wypukłości czerwone, a zagłębienia formy czarne od strony południowej i białe od północnej (il. 12). Przykładem takich podziałów, przedstawionych w czystej formie, jest strop nawy głównej. Podstawowym elementem kompozycji, wybitnie podnoszącym jego walory dekoracyjne, są rozety wypełniające kasetony oraz arabeski, groteski i drolerie, znajdujące się na polach między nimi. Część środkowa nawy głównej namalowana jest z większym rozmachem, przeważa tu groteska. Zwracają uwagę przedstawienia świni uderzającej pałeczkami w bębenek, zająca grającego na wioli, sowy z rozpostartymi skrzydłami oraz putta na delfinie (il. 13 i 14).

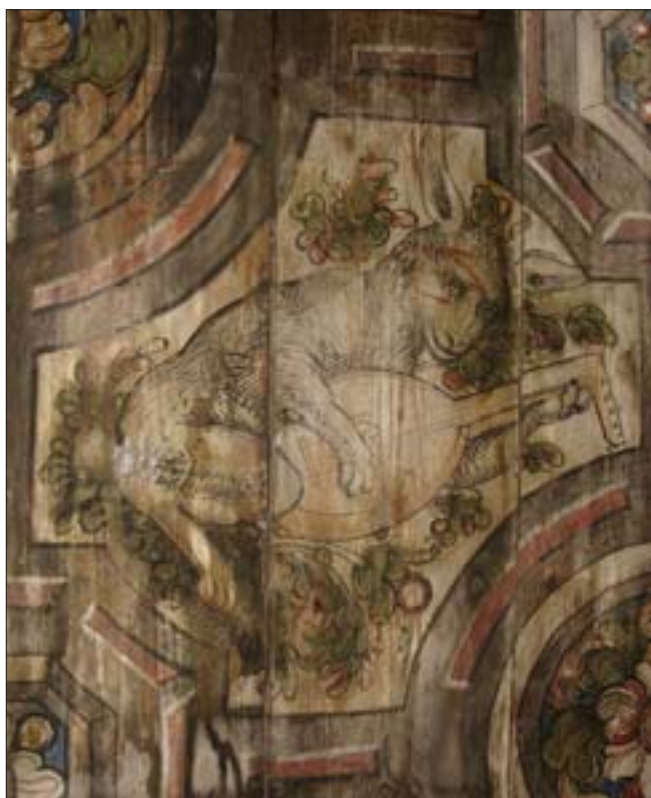
14. Fragment stropu nawy głównej przed konserwacją, przedstawienie zająca grającego na lutni. Fot. autorka.

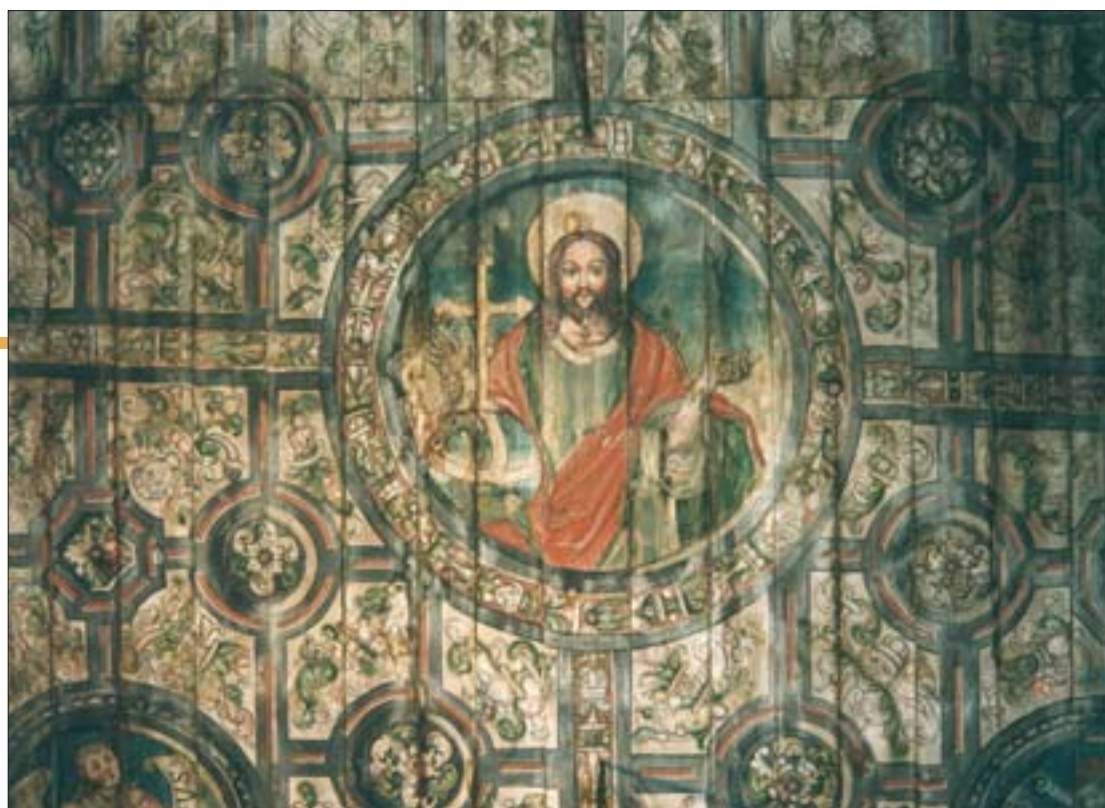
15. Fragment stropu prezbiterium z przedstawieniem Chrystusa Salvatora Mundi, stan przed konserwacją. Fot. R. Stasiuk.

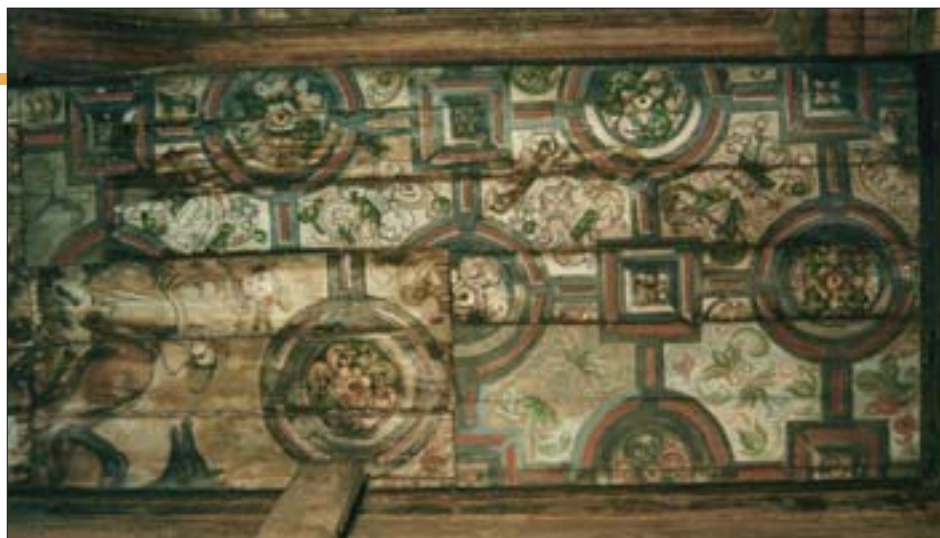
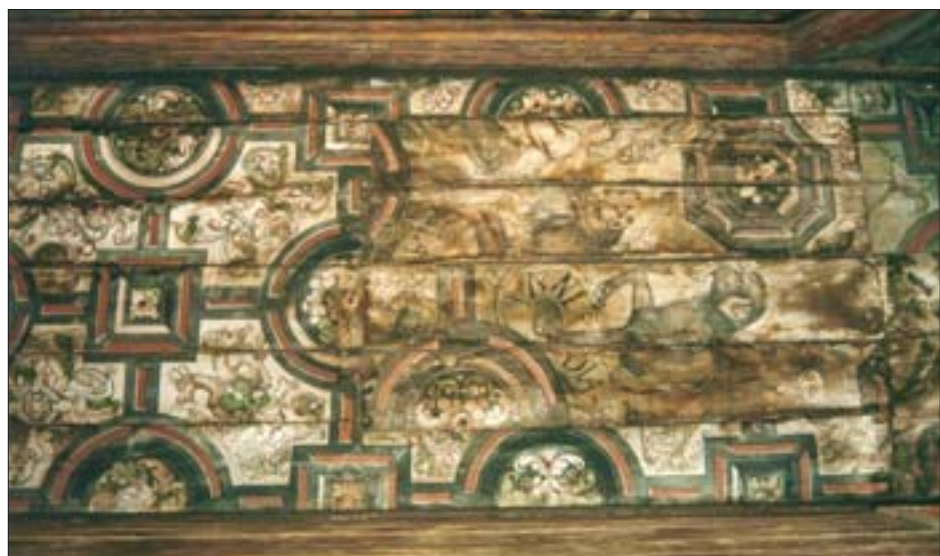
16. Fragmenty stropu nawy północnej przed konserwacją. Widoczne wstawki ze stropu z personifikacjami Grzechów głównych. Fot. R. Stasiuk.

16. Fragments of the northern nave ceiling prior to conservation. Visible inserts with personifications of the Cardinal Sins. Photo: R. Stasiuk.

Na skutek systematycznego zalewania wodą opadową znaczna część pułapu nawy północnej uległa zniszczeniu. W segmentach pierwszym i drugim (licząc od ściany tęczowej) wstawiono elementy z innego polichromowanego stropu przedstawiającego personifikacje Grzechów głównych: INVIDII – zawiści, AVARITII – skąpstwa oraz fragmenty SUPERBII – pychy i GULI – nieumiarkowania w jedzeniu i picciu (il. 16). Pochodzą z niego również deski wtórnie wmontowane w strop prezbiterium. Jedną z nich, na której widoczne są tylne łapy psa, udało się złożyć w całość z malowidłem przedstawiającym INVIDIĘ. Postaci umieszczone są między rzędami

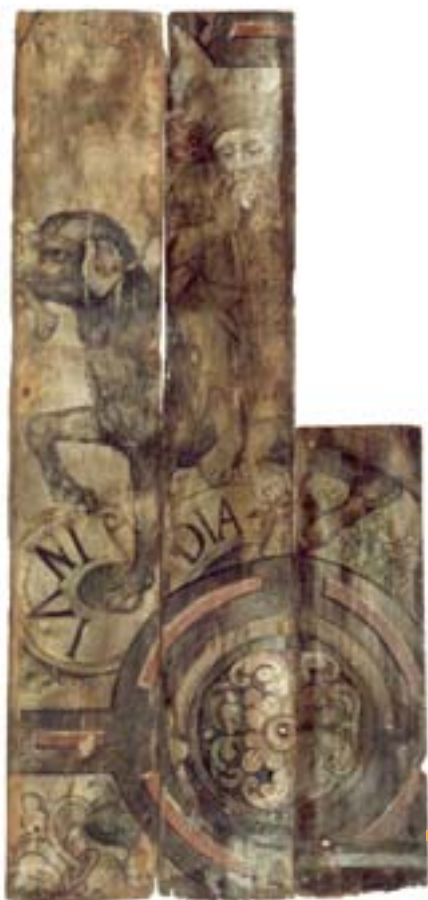
17. Fragmenty cyklu *Grzechy główne* wyjęte ze stropów nawy północnej oraz prezbiterium i złożone w dwa fragmenty przedstawiające personifikacje Skąpstwa i Zawiści. Fot. R. Stasiuk.

17. Fragments of the Cardinal Sins extracted from the northern nave and the presbytery nave ceilings combined into two fragments depicting personifications of Parsimony and Envy. Photo: R. Stasiuk.

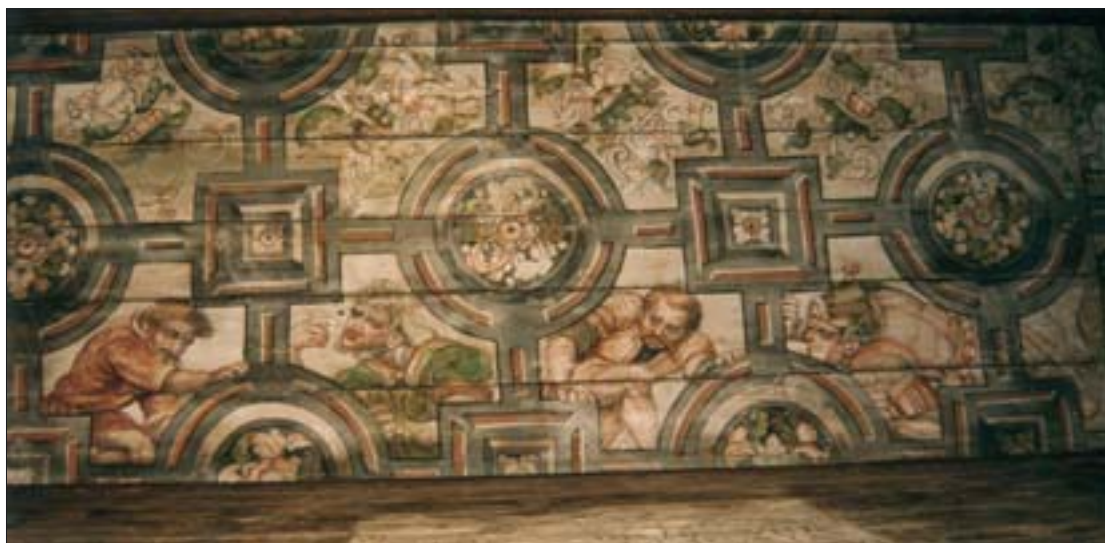
18. Środkowa część stropu nawy południowej z przedstawieniami mężczyzn ukazanych w konwencji malarstwa rodzajowego. Fot. R. Stasiuk.
18. Middle part of the southern nave ceiling with depictions of men shown in the convention of genre painting. Photo: R. Stasiuk.

Na bardziej monumentalnej, niż pozostałe, dekoracji malarskiej stropu nawy południowej przedstawiono siedem groteskowych postaci męskich, przypominających XVI-wieczne flamandzkie malarstwo rodzajowe (il. 18). Te zagadkowe osoby, wkomponowane w pola między geometrycznymi podziałami, ukazano w dość nietypowych sytuacjach i pozycjach. Natomiast segment pierwszy (licząc od ściany tęczowej) został uzupełniony pięcioma deskami z przedstawieniami puttów ujmujących tarcze herbowe. Po demontażu stropu i prawidłowym ich złożeniu stwierdzono, że stanowią one fragmenty fryzu z herbami fundatorów kościoła boguszyckiego (il. 19 i 20).

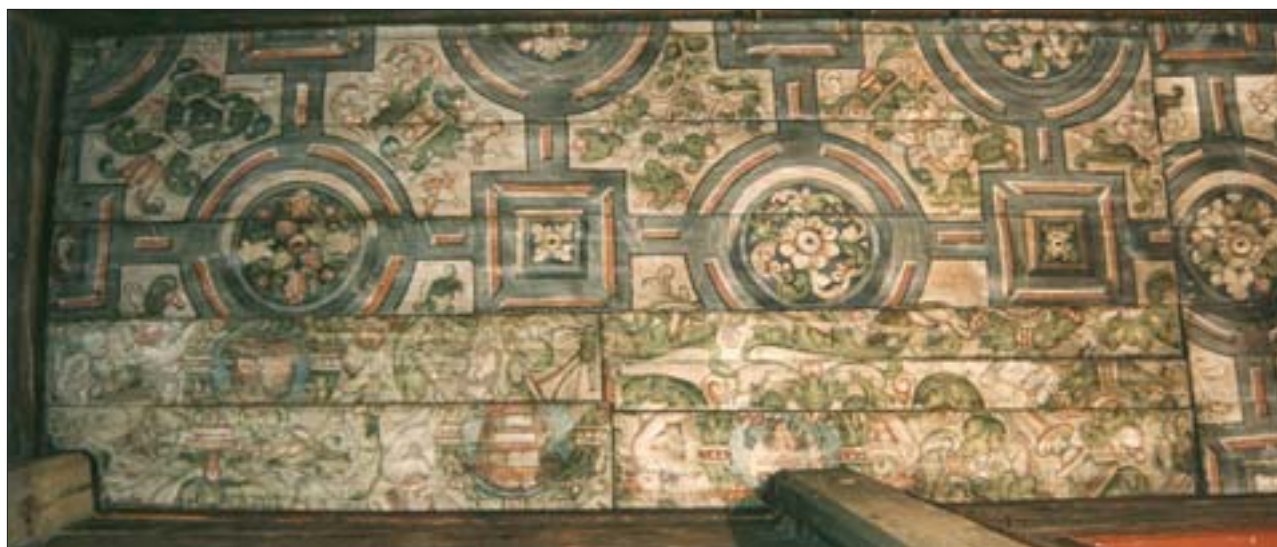
19. Południowa część stropu nawy południowej z wtórnie umieszczonymi w nich deskami z pierwotnego parapetu chóru muzycznego. Fot. R. Stasiuk.
19. Southern part of the southern nave ceiling with replaced boards from the original parapet of the music choir. Photo: R. Stasiuk.

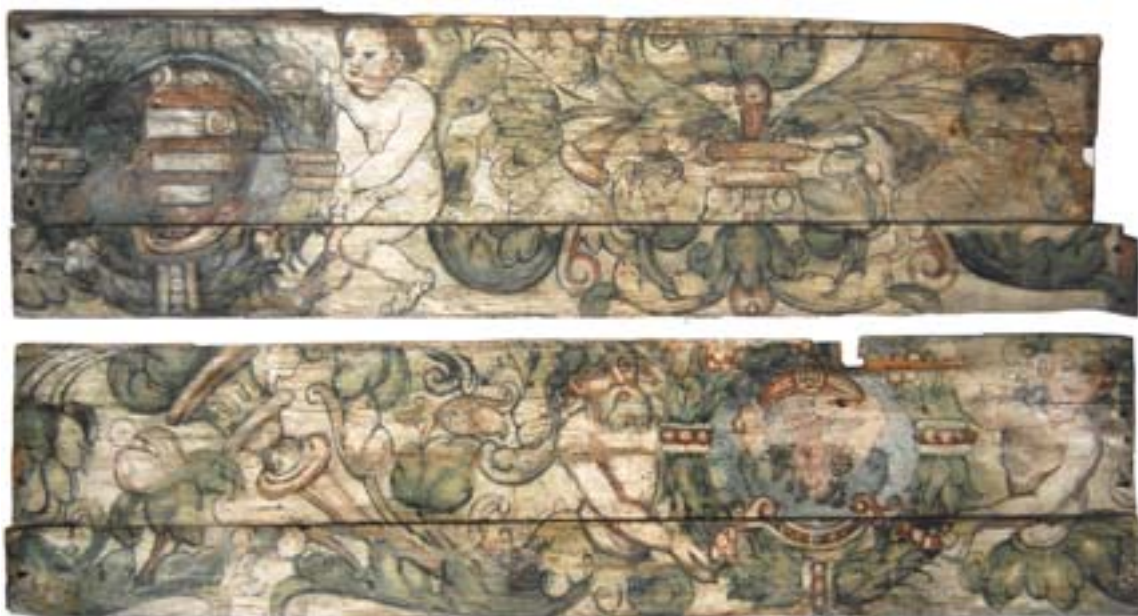
20. Fragmenty pierwotnego parapetu chóru muzycznego z przedstawieniami puttów i mężczyzn, obejmujących herby Korczak i Rawicz. Stan przed konserwacją. Fot. R. Stasiuk.

roślinnej i trzymające wieńce z herbami Rawicz, Korczak i Grabie. Jedyne tarcza z herbem Rawicz ma pierwotną kompozycję, pozostałe dwa herby zostały namalowane na przedstawieniach ukazujących głowy z profilu. Malowidła nie składają się w jedną prostokątną całość, jaką powinien tworzyć strop przykrywający wnętrze kościelne. Zarówno kompozycją, jak i formą przypominają fryz. Jedyne miejsce, gdzie takie elementy mogły być pierwotnie wmontowane, jest parapet chóru muzycznego. Obecny parapet podzielony jest na trzy części, a środkowa z nich wysunięta do przodu i dostosowana do wielkości organów, umieszczonych na chórze w 1924 r. Pierwotnie był on całkowicie zabudowany, miał kształt wydłużonego prostokąta i również dzielił się na trzy segmenty, na których znajdowały się omawiane przedstawienia, z centralnie umieszczonym herbem Rawicz Wojciecha Boguckiego.

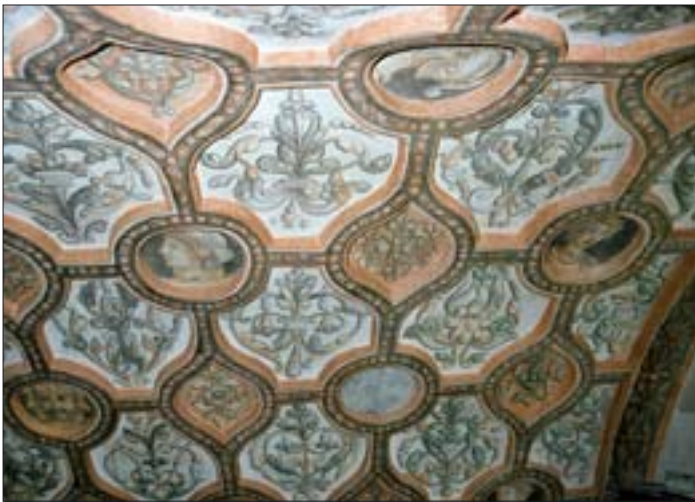
22. Fragment sklepienia kolegiaty pułtuskiej. Widoczne podobieństwo pokrywających go malowideł do dekoracji stropu kościoła w Boguszycach. Fot. R. Stasiuk.
22. Fragment of the ceiling in the collegiate church in Pułtusk. Visible similarity of the murals to the decoration of the church ceiling in Boguszyce. Photo: R. Stasiuk.

wsparte na przysięciennych arkadach, podzielono – jak we wzornikach Sebastiano Serlio²⁶ – trójwymiarowymi ornamentami na pola, które przyjęły trzy różne kształty: koła i formy cebulaste (il. 22). Podobne rozwiązania sklepień widoczne są w kościele w Broku, powstałym również z fundacji biskupa Andrzeja Noskowskiego (il. 23) i w świątyni w Brochowie. Sklepienia trzech wymienionych kościołów zostały pokryte dekoracjami malarskimi wypełniającymi kasetony i pola między nimi²⁷.

Polichromia stropu kościoła w Boguszycach jest jedynym w Polsce i prawdopodobnie w Europie malarskim odwzorowaniem tego typu sklepień, wykonanym w tym samym czasie co dekoracje we wspomnianych kościołach z grupy pułtuskiej. Jej niezwykłość polega na tym, że artyści zatrudnieni przy dekorowaniu skromnego wiejskiego kościoła, znacznie przewyższali swoimi umiejętnościami malarskimi dzieła Wojciecha z Warszawy, który w 1551 r. pokrył malowidłami wnętrze kolegiaty w Pułtusku²⁸ i dużo mniejszego formatu artystę o nieznanym nazwisku – autora malowideł w Broku. Należy jednak podkreślić, że dekoracje malarskie stropu boguszyckiego i sklepienia kolegiaty w Pułtusku wykazują znaczne formalne i stylizacyjne analogie, takie jak podobna koncepcja artystyczna i ogólnie zbliżona kolorystyka malowideł (il. 22).

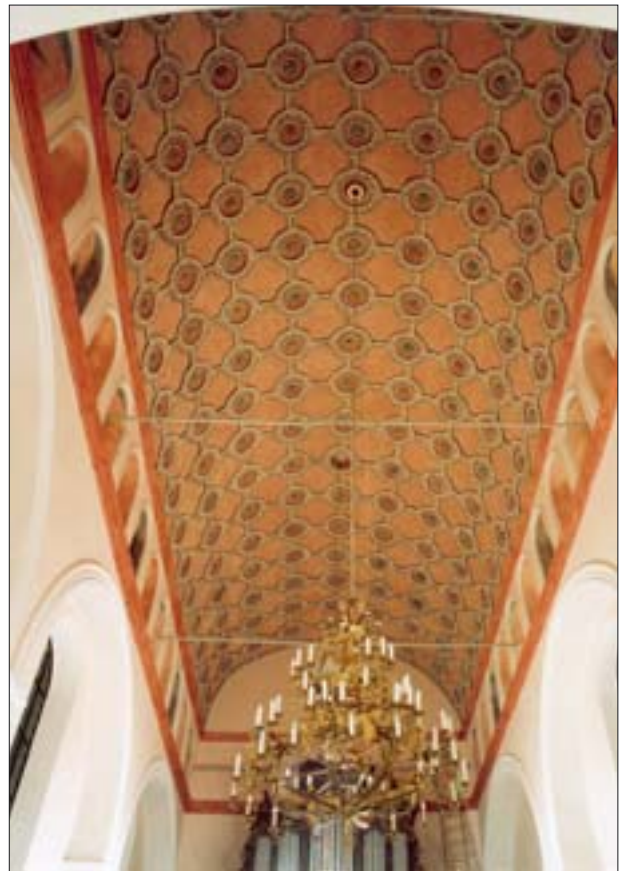
23. Sklepienie kościoła p.w. św. Anny w Broku. Fot. P. Gorek.
23. Ceiling in the church of St. Anne in Brok. Photo: P. Gorek.

Dużo trudniej natomiast ustosunkować się do polichromii sklepienia kościoła św. Anny w Broku, gdyż zarówno rysunek, jak i kolory uległy znacznemu zniszczeniu. Po odsłonięciu malowideł okazało się, że ich ogólna koncepcja artystyczna była zapewne bardzo podobna do pułtuskiej i boguszyckiej (il. 23). We wnętrzu okrągłych kasetonów znajdowały się rozety zamknięte czerwonymi kołami, a wypukłe fragmenty podziału sklepienia były koloru jasnoszarego. Niestety, nie zachowały się żadne ślady dekoracji wypełniającej pola między kasetonami. Pozostałości rysunku i kolorów pozwalają jednak określić formy rozet jako uproszczone i mało wyrafinowane. Reasumując, należy stwierdzić, że dekoracje wnętrza kościoła boguszyckiego, sklepień kolegiaty w Pułtusk oraz świątyni w Broku stworzyli artyści wywodzący się z tego samego środowiska malarskiego, skupionej zapewne w Warszawie.

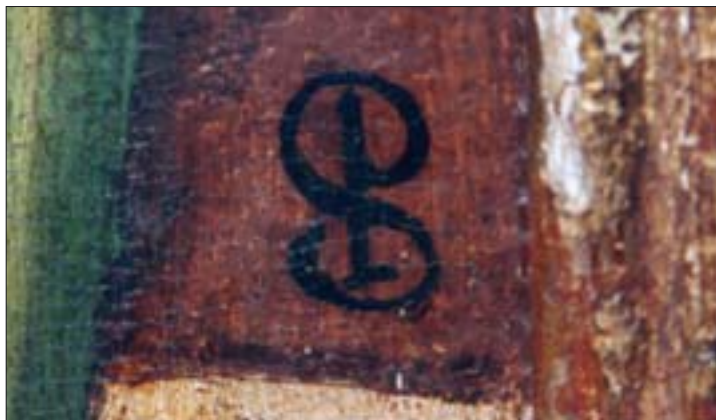
25. Monogram malarza znajdujący się w dolnej części przedstawienia św. Pawła z awersu skrzydła prawego ołtarza z nawy północnej. Fot. R. Stasiuk.

Przy ścianie wschodniej nawy północnej stoi zdekompletowany tryptyk. Na jego skrzydłach bocznych namalowano przedstawienia św. św. Piotra i Pawła (il. 24). Z tyłu na rewersach widoczne są postacie św. św. Jana Chrzyciela i Hieronima. Na awersie skrzydła prawego znajduje się monogram malarza – splecione ze sobą litery P i S oraz data 1558 (il. 25). Po przeciwnej stronie, przy ścianie tęczowej, stoi prawie kompletnie zachowany tryptyk tego samego autora, identycznie podpisany i datowany na awersie skrzydła lewego. W części środkowej ołtarza znajduje

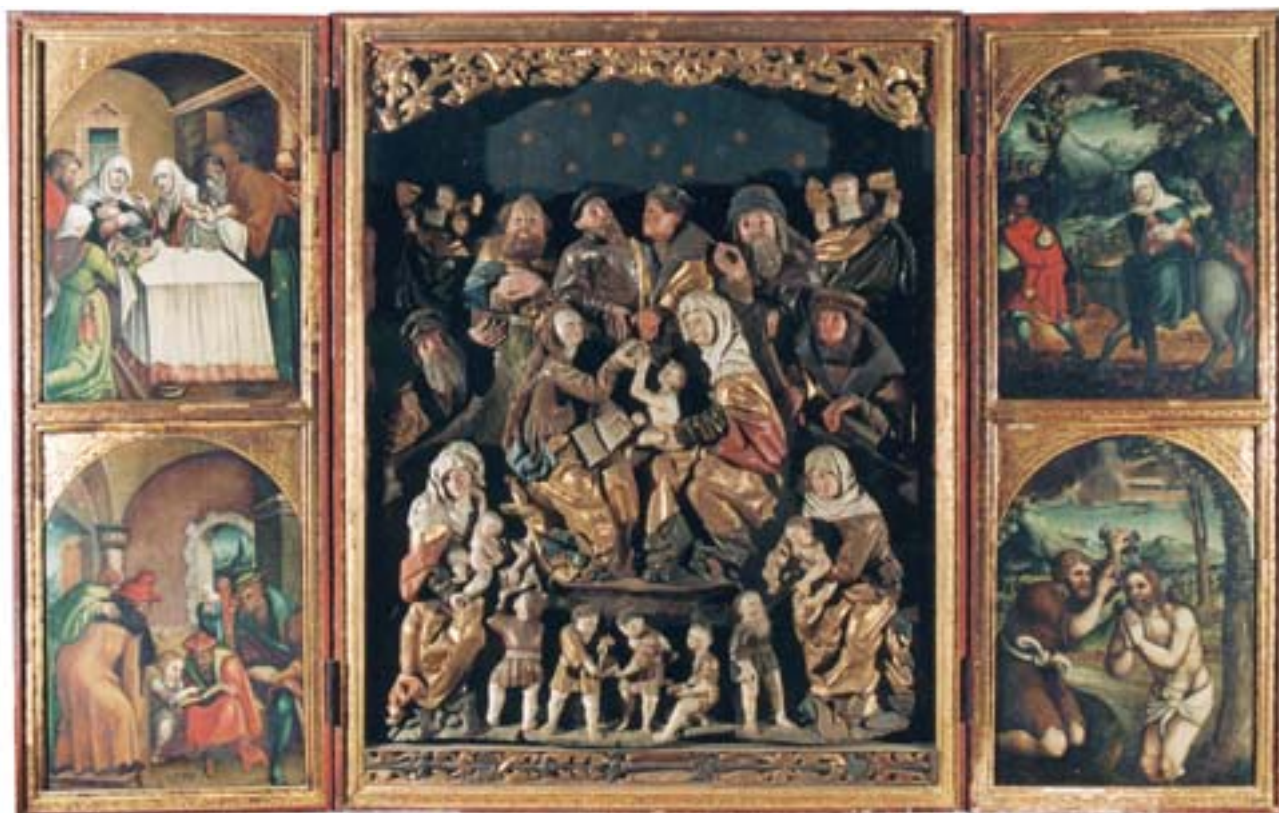
26. Ołtarz z nawy południowej z przedstawieniem Wielkiej Rodziny Marii w części środkowej z kościoła w Boguszycach. Fot. R. Stasiuk.
26. Altar from the southern nave with a depiction of the Great Family of the Virgin Mary in the middle part, the church in Boguszyce. Photo: R. Stasiuk.

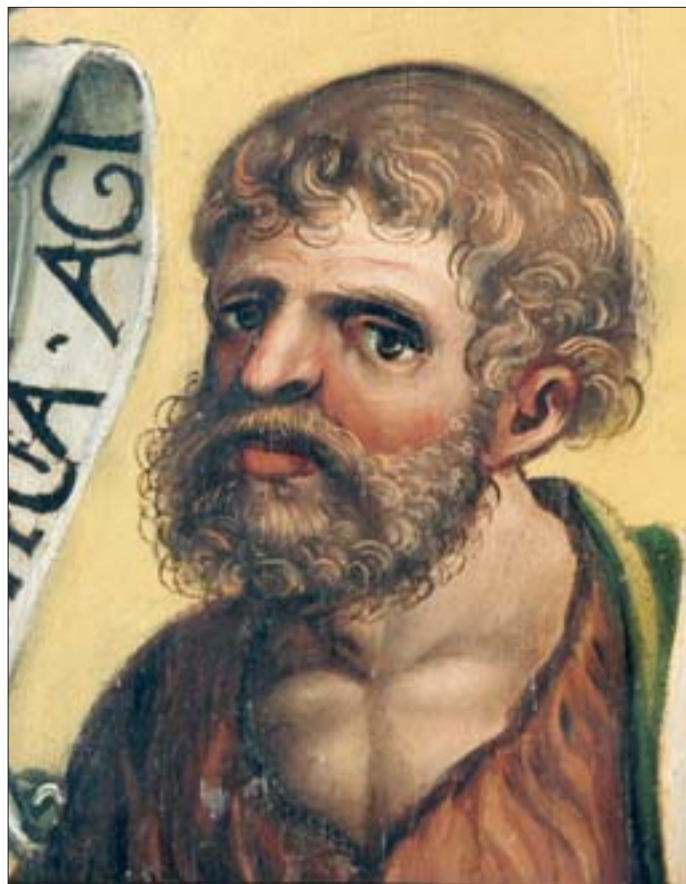
27. Wzajemne podobieństwo postaci ze stropu nawy południowej i św. Jana Chrzciciela z rewersu tryptyku z nawy północnej. Fot. J. Czernichowska i R. Stasiuk.

27. Similarity of figures from the ceiling in the southern nave and St. John the Baptist from the reverse of the triptych in the northern nave. Photo: J. Czernichowska and R. Stasiuk.

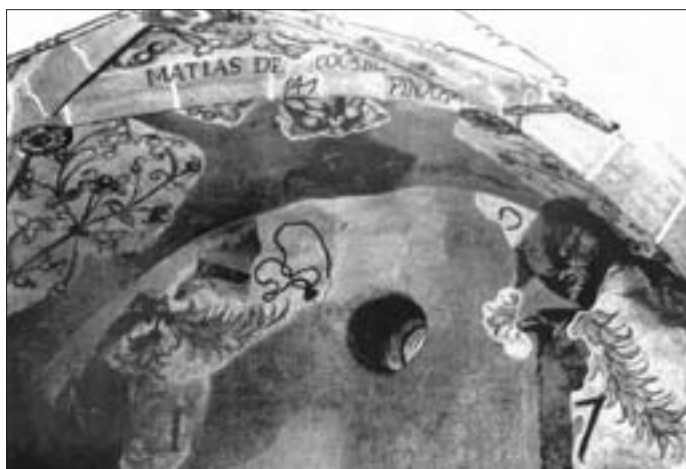
28. Sklepienie kolegiaty w Opatowie z odkrytymi fragmentami malowideł Macieja z Kocka. Fot. Z. Niemojewska.

28. Ceiling in the collegiate church in Opatów with uncovered fragments of paintings by Maciej of Kock. Photo: Z. Niemojewska.

malowidła renesansowe³⁹ oraz odnaleziony na sklepieniu podpis autora malowideł, wykonany kapitałą, MATIAS DE COCZKO HOC PINXIT 1547. Polskie tłumaczenie nazwiska malarza to Maciej z Kocka⁴⁰ (il. 28).

Podobieństwo niektórych elementów dekoracji, szczególnie wieńców i girland, do analogicznych detali polichromii wewnątrz kościoła boguszyckiego jest wprost uderzające. Niestety, wspomniane malowidła ukryte są za prospektem organowym i obecnie niedostępne. Gdyby uznać, że to Maciej z Kocka był autorem części dekoracji wnętrza kościoła w Boguszycach, to monogram znajdujący się na ścianie południowej nad sceną Pokłonu Trzech Króli można by zinterpretować jako: M. – Matias-Maciej, CK. – Coczko-Kock. Dodatkowym argumentem przemawiającym za przypisaniem jemu autorstwa części malowideł jest umieszczenie na zworniku sklepienia gwiaździstego kolegiaty opatowskiej, obok podpisu malarza, godła cechu malarzy – trzech białych palet na czerwonym tle.

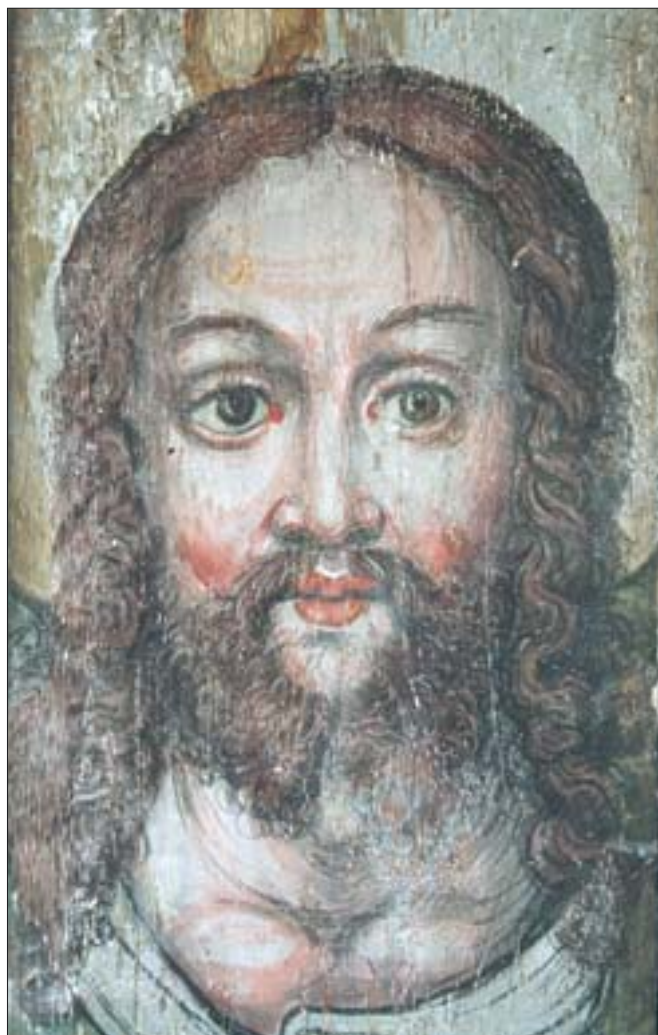
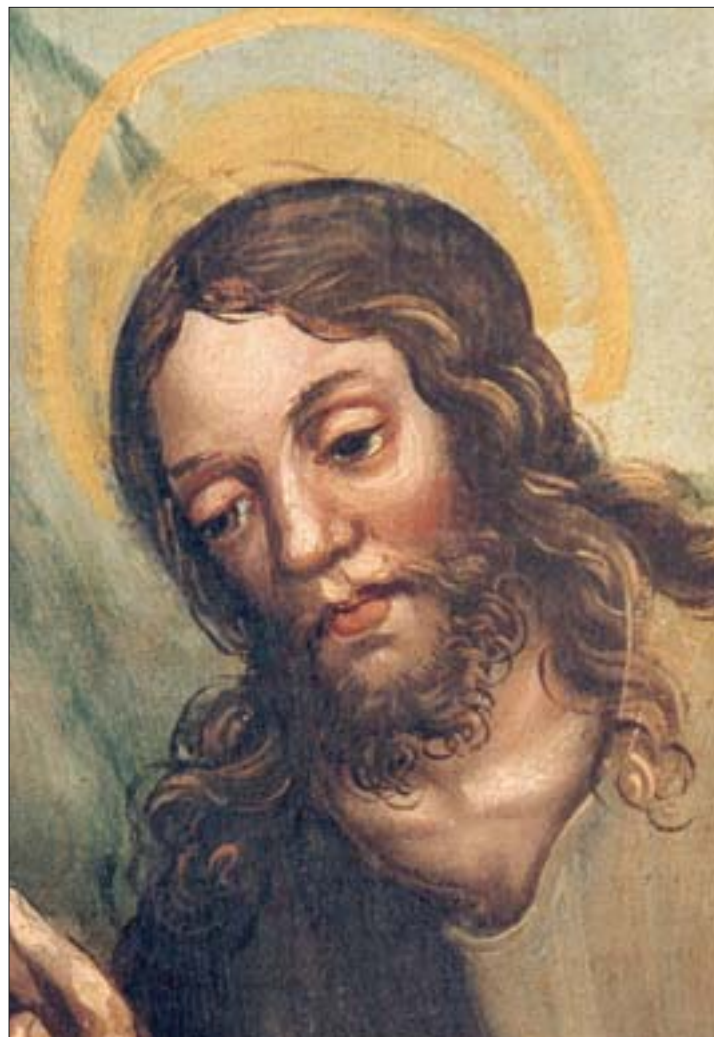
29. Wzajemne podobieństwo Chrystusa ze stropu nawy prezbiterium (stan przed konserwacją) i Chrystusa z rewersu tryptyku z nawy południowej. Fot. R. Stasiuk.
29. Similarity of Christ from the presbytery nave ceiling (state prior to conservation) and Christ from the reverse of the triptych in the southern nave. Photo: R. Stasiuk.

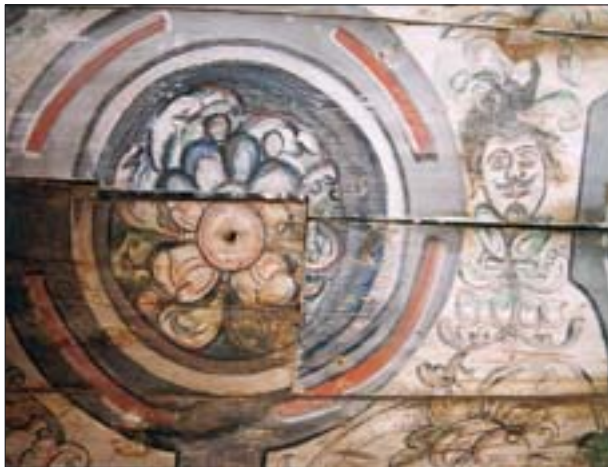
30. Wyjątkowo nieudolna rekonstrukcja malowidła ze stropu nawy głównej, wykonana ok. 1900 r. Fot. autorka.
30. Exceptionally inept reconstruction of murals on the main nave ceiling, executed in about 1900. Photo: author.
