Maria Lubryczyńska

Wydział Konserwacji i Restauracji Dzieł Sztuki ASP w Warszawie

PROBLEMATYKA IKONOGRAFICZNA I KONSERWATORSKA DREWNIANEGO KOŚCIOŁA W BOGUSZYCACH KOŁO RAWY MAZOWIECKIEJ

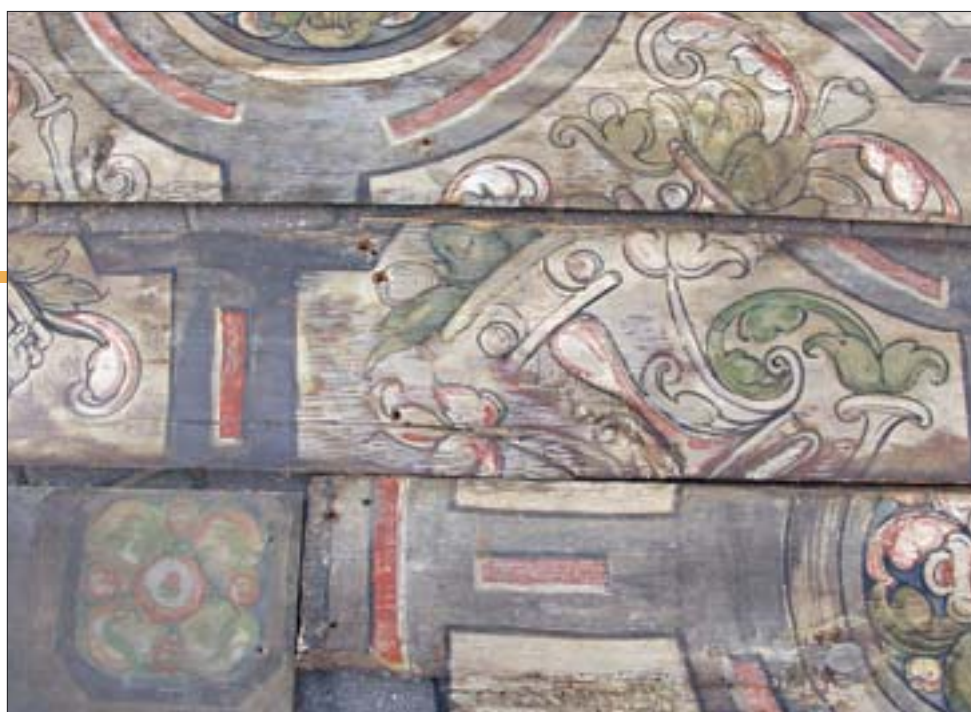
Retusze i rekonstrukcje, do których zastosowano pigmenty zmieszane z dyspersją wodną POW, silnie pociemniały i stały się trudno lub w ogóle nieodwracalne. Podobnie zmieniły się kity trocinowe, których spoiwem była również POW. Polimetakrylan metylu w toluenie, użyty do impregnacji drewna zniszczonego przez grzyby i owady, nie wniknął w jego strukturę, lecz stworzył na powierzchni desek twardą skorupę, która odpadała z kawałkami podłoża. Wewnętrzne ściany kościoła, z których usunięto przemalowania metodą termiczną (gorącym żelazkiem), znacznie pociemniały na skutek wtopienia w nie pozostałości linoksydu, a ich powierzchnia stała się wyblaszczona i gładka. Klej fenolowo-formaldehadowy używany do naprawy drewna i prac stolarskich silnie zbrązowiał

31. Retusze dekoracji malarzkiej stropu nawy głównej pochodzące z konserwacji wykonanej w latach 50. ub.w. Fot. autorka.
31. Retouches of the painted decoration on the main nave ceiling, part of the conservation carried out in the 1950s. Photo: author.

przez konserwatorów w latach 50. ub.w. silnie pociemniały i niekorzystnie odróżniały się od oryginalnej dekoracji malarskiej. Ich podobrazia były na ogół dość dobrze zachowane i po usunięciu warstwy malarskiej zostały na nich wykonane prawidłowe – pod względem technologicznym – rekonstrukcje malowidła, nawiązujące stylizacyjnie i kolorystycznie do dekoracji stropu nawy głównej. Opracowano je w łatwo odwracalnej technice akrylowej o ton jaśniejszej od oryginału.

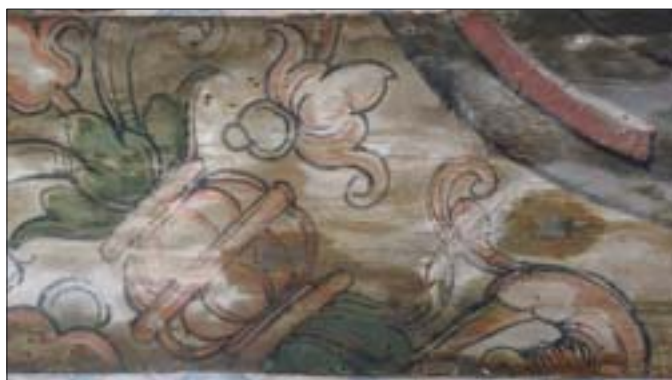
32. Przebarwienia polichromii spowodowane penetracją kleju fenolowo-formaldehydowego. Fot. autorka.

32. Changed colour of the polychrome caused by the penetration of a phenol-formaldehyde glue. Photo: author.

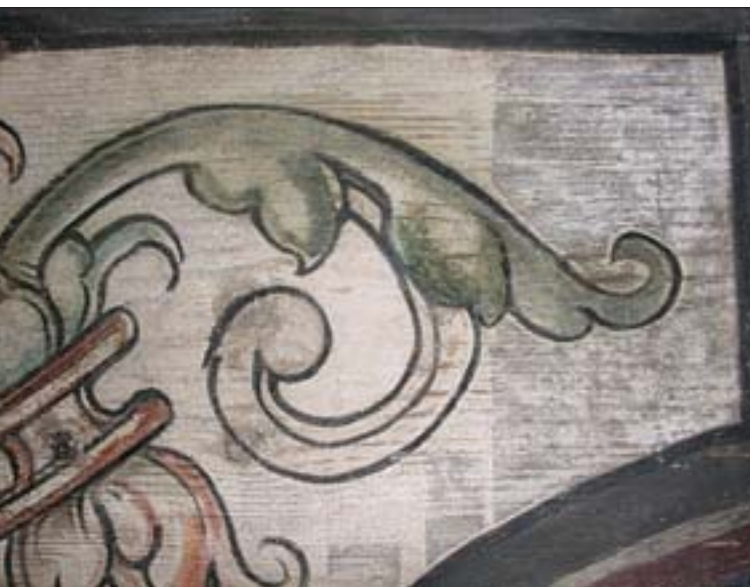
33. Oczyszczanie polichromii stropu prezbiterium. Prawa strona – usuwanie zabrudzeń środkami powierzchniowo czynnymi, lewa – doczyszczona światłem lasera. Fot. autorka.
33. Cleaning the polychrome on the presbytery ceiling. Right side – cleaning with surface active agents, left side – cleaned with laser beams. Photo: author.

Zabrudzenia polichromii były odporne na wszystkie rozpuszczalniki organiczne, a wrażliwe jedynie na substancje powierzchniowo czynne zawierające wodę. Niestety, rozmiękczały one cienką warstwę pobiałą, a wraz z nią malowidło. Należało postępować bardzo rozważnie i ostrożnie stosować pasty konserwatorskie zawierające niewielkie ilości środków powierzchniowo czynnych. Podobne problemy stwarzało usuwanie pociemniałych retuszy. Wykonano próby z rozpuszczalnikami, które teoretycznie powinny działać na powłoki z POW: alkohole, estry, ketony, chlorowcowęgłowodory i węglowodory aromatyczne, jednak pociemniałe retusze były na nie odporne. W partiach białych tła i części kompozycji barwnej można było uzyskać połowiczne efekty, stosując przemiennie pasty służące do usuwania powłok olejnych, DMF i aceton. Po wykonaniu wielu prób stwierdzono, że niemożliwe jest usunięcie części pociemniałych retuszy, bez naruszenia oryginalnego malowidła i całkowite oczyszczenie polichromii z powierzchniowych zabrudzeń. Z tego powodu zrezygnowano ze zdejmowania ich z partii malowanych ciemnymi farbami, przede wszystkim z kół, ośmiokątów i prostokątów imitujących kasetony. Nieusunięte stare retusze zakłócające harmonię barw, przebarwienia polichromii spowodowane przez zacieki i klej fenolowo-formaldehydowy, szczególnie rażące w jasnych partiach, postanowiono scalić retuszami.

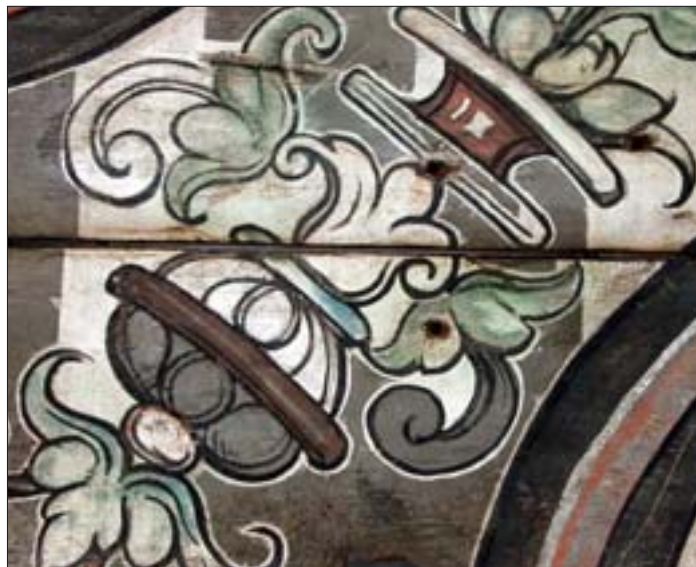
34. Oczyszczanie polichromii stropu prezbiterium światłem lasera. Fot. autorka.
34. Cleaning the polychrome of the presbytery ceiling with laser beams. Photo: author.

Wypracowano także metodę oczyszczania partii barwnych. Należało precyzyjnie odciąć czarny rysunek, który mógł ulec spaleni. Było to możliwe, gdyż plamka światła, w zależności od odsunięcia światłowodu od polichromii, miała średnicę 1-1,5 mm (il. 34). Wykonano próby działania wiązki lasera na poszczególne kolory. Stwierdzono, że nie można go zastosować do oczyszczania partii kompozycji malowanych cynobrem lub z jego dodatkiem do innych pigmentów, ponieważ zmieniały one kolor na szary. Te fragmenty malowidła oraz kasetony utrzymane w ciemnoszarym kolorze delikatnie oczyszczono z kurzu łagodnie działającymi rozpuszczalnikami.

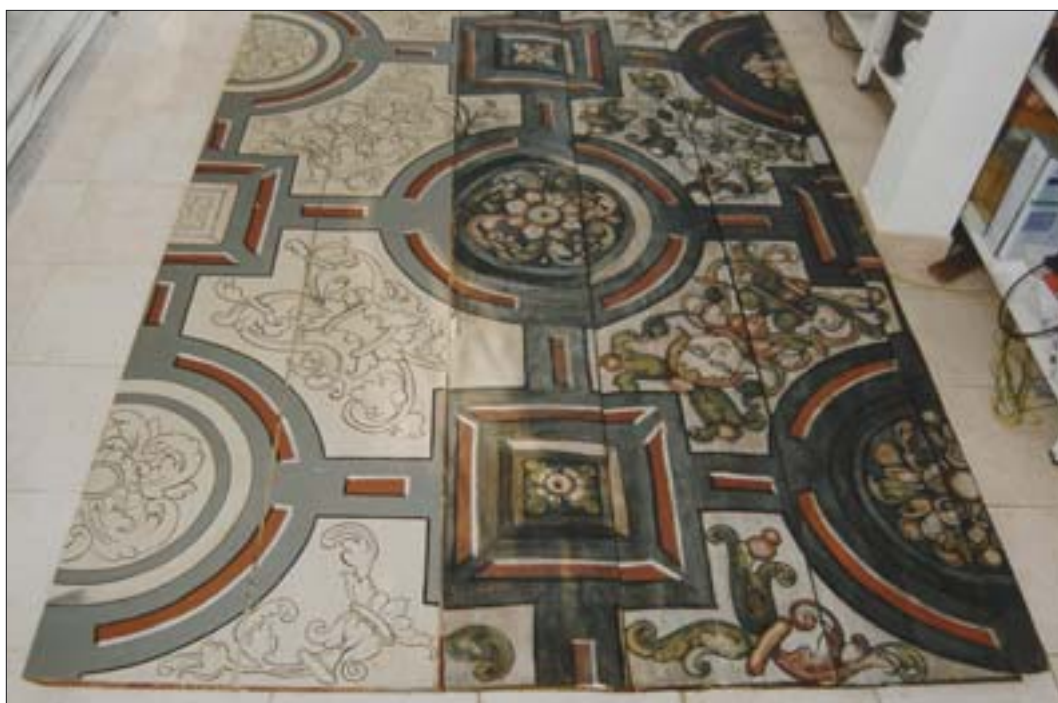
36. Rekonstrukcja brakujących fragmentów stropu nawy południowej. Fot. R. Stasiuk.

36. Reconstruction of missing fragments of the southern nave ceiling. Photo: R. Stasiuk.

wymiarów, dodano także kilka nowych desek. Na wszystkich uzupełnieniach wykonano rekonstrukcje malowideł, zgodnie z przyjętymi uprzednio zasadami (il. 36).

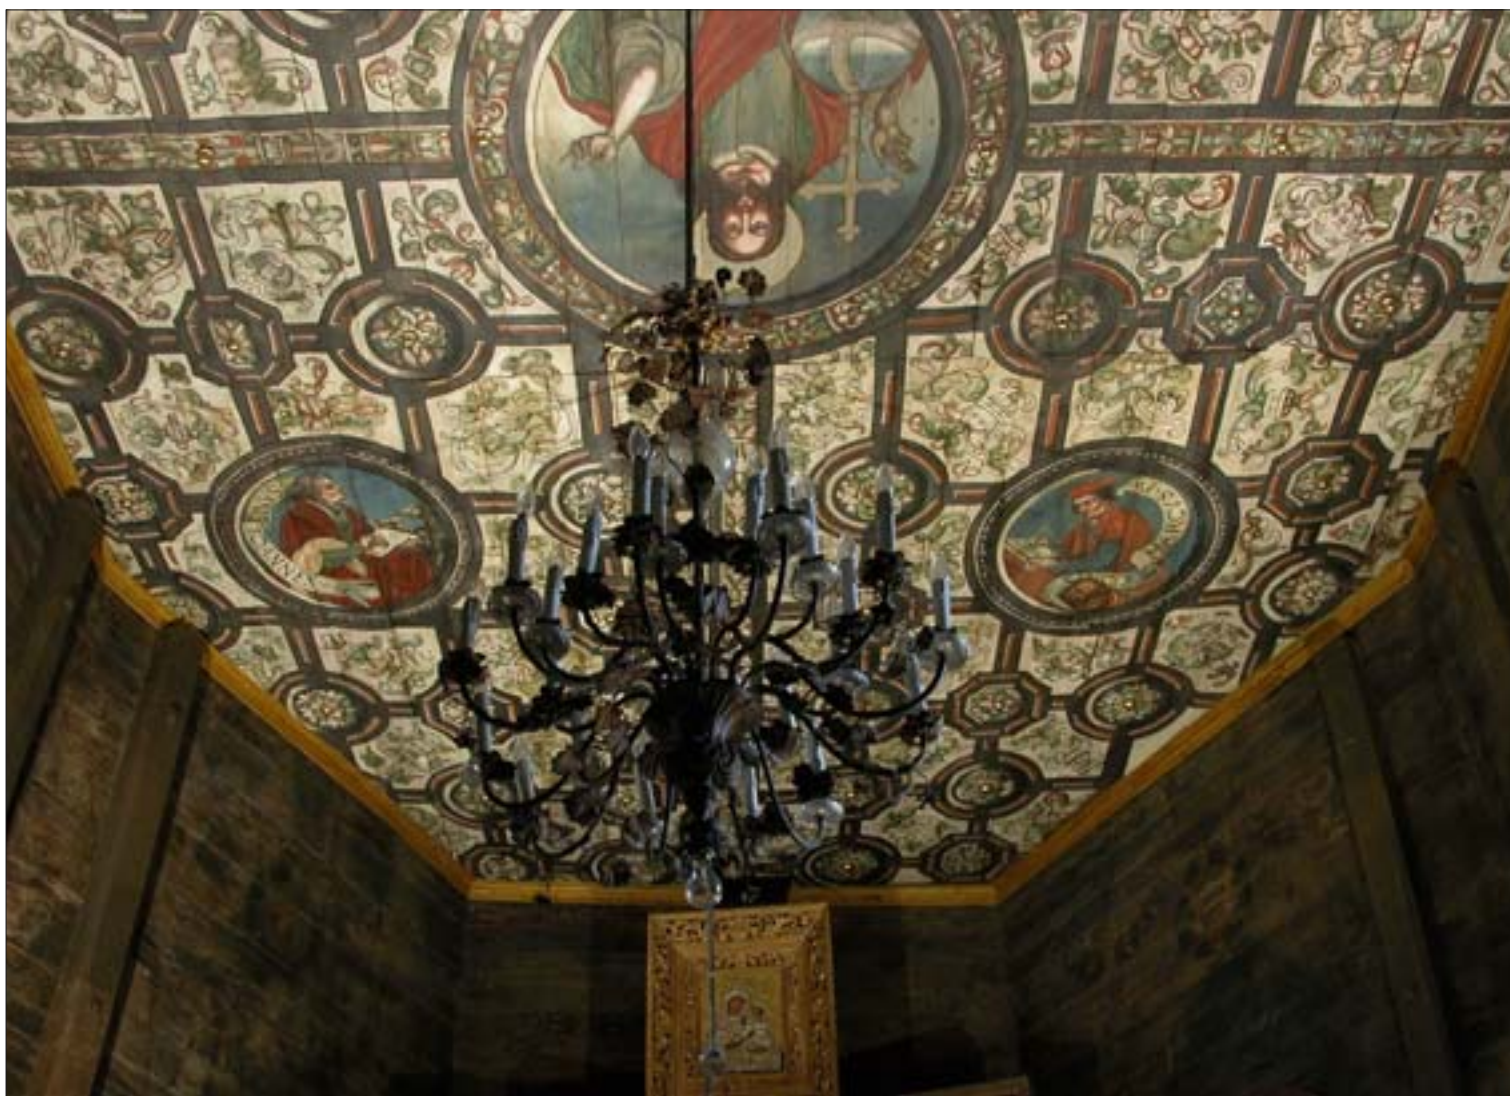
38. Strop prezbiterium po konserwacji. Fot. R. Stasiuk.
38. Presbytery ceiling after conservation. Photo: R. Stasiuk.

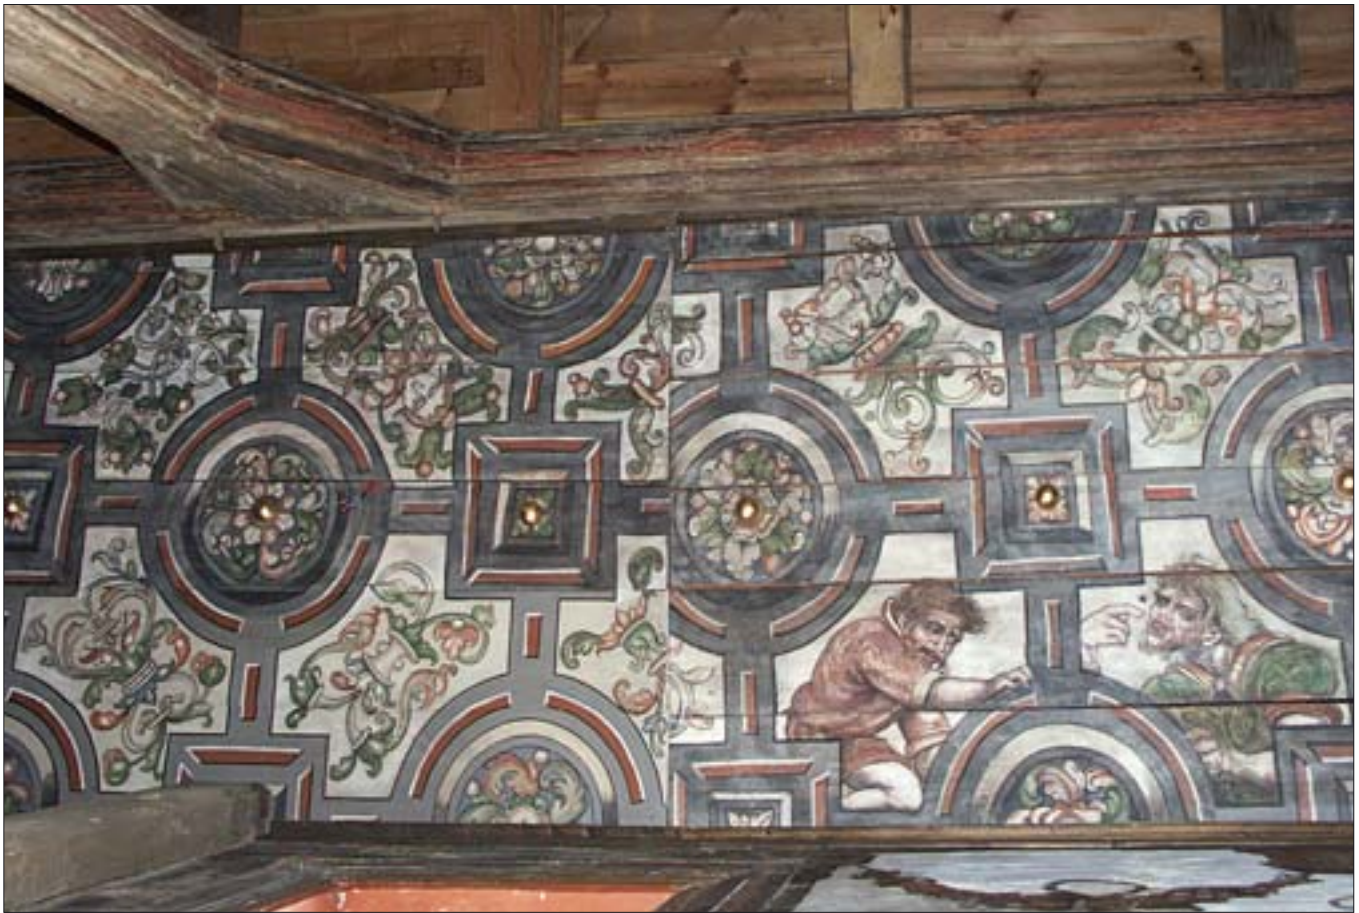
39. Strop nawy południowej po konserwacji. Fot. autorka.
39. Southern nave ceiling after conservation. Photo: author.

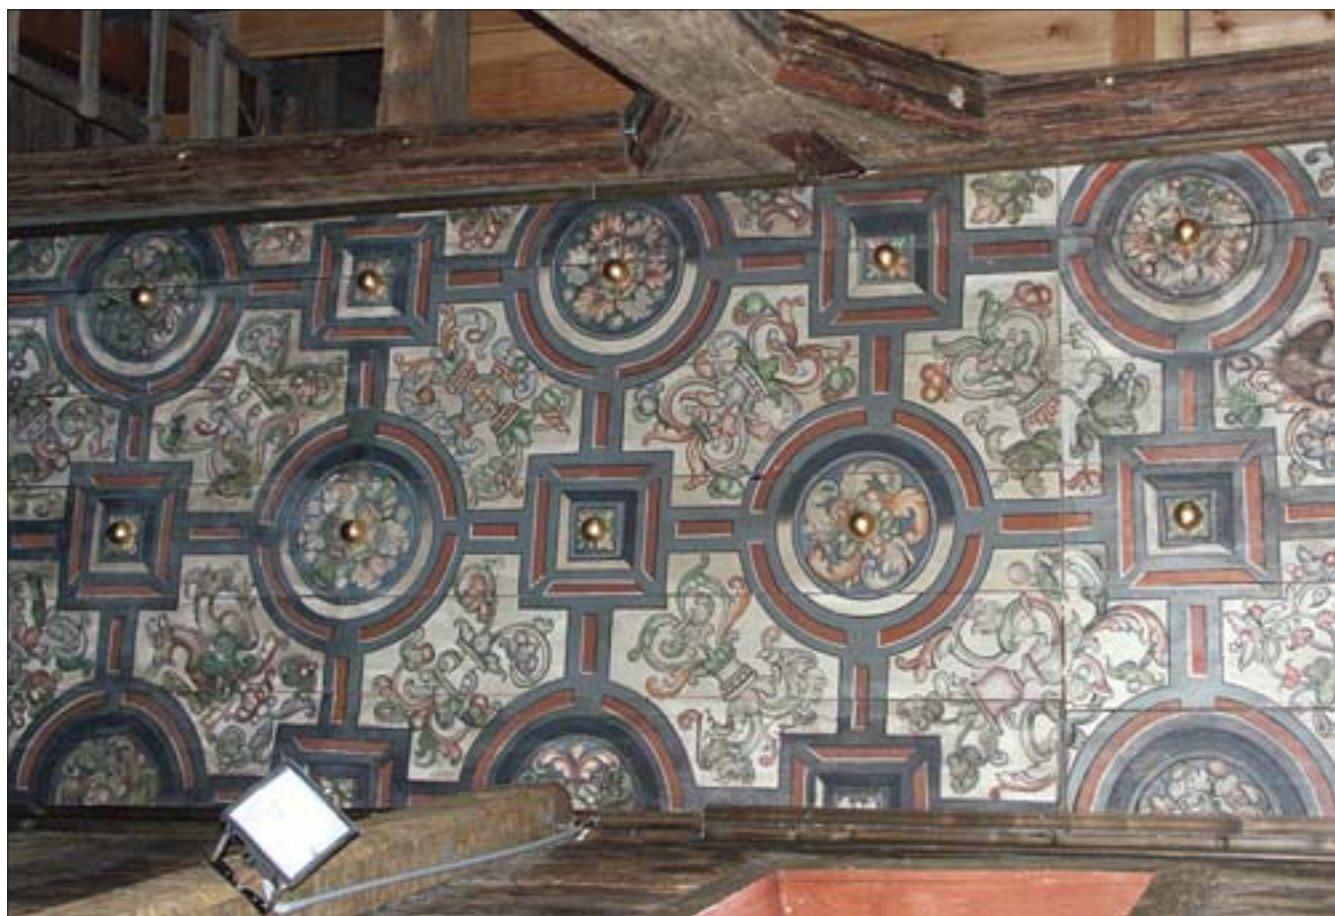
40. Strop nawy północnej po konserwacji. Fot. autorka.
40. Northern nave ceiling after conservation. Photo: author.
