Ligia Kwiatkowska

Krajowy Ośrodek Badań i Dokumentacji Zabytków

BLASKI I CIENIE OCHRONY ZABYTEKÓW – WYBRANE ZAGADNIENIA DBAŁOŚĆ O WNĘTRZE SAKRALNE WARUNKIEM DOBREGO STANU ZACHOWANIA OBIEKTÓW

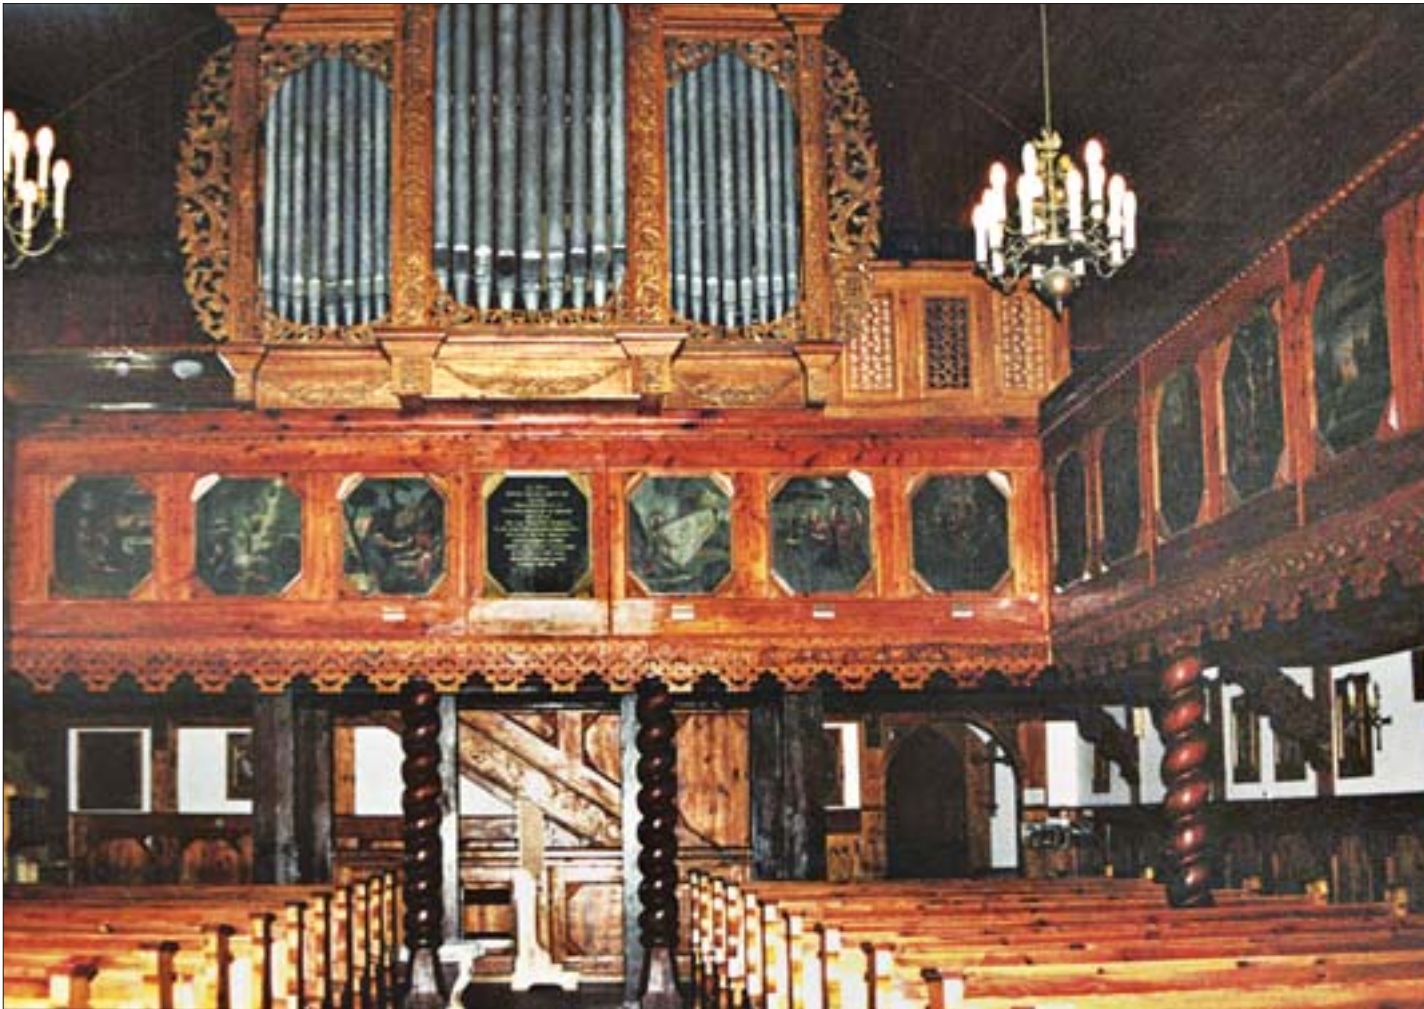
1. Kaczynos. Wnętrze kościoła ewangelickiego przystosowane do obrządku katolickiego. Fot. A. Beck.

1. Kaczynos. Interior of a Protestant church adapted for the purposes of the Catholic rite. Photo: A. Beck.

Natomiast świątynie przejęte przez Kościół katolicki przetrwały, choć dokonano w nich wielu kontrowersyjnych z konserwatorskiego punktu widzenia zmian. W przeważającej części są to zmiany dotyczące dopasowania wnętrza do wymogów liturgii obrządku łacińskiego. Dokonano w nich również wielu remontów i przebudów, nie zawsze dbając o historyczną formę obiektów. Należy jednak podkreślić, że parafie katolickie bezsprzecznie odegrały ogromną rolę w ratowaniu dziedzictwa kulturowego. Niemniej do ratowania zabytków przyczyniły się również parafie prawosławne. Dotyczy to tych obiektów, które nadal pozostają pod zarządem Kościoła prawosławnego.

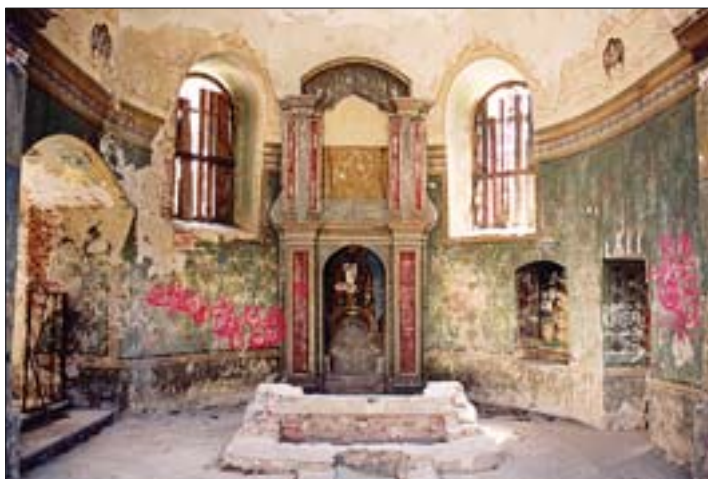
2. Narol. Nieużytkowana i zdewastowana cerkiew. Fot. P. Rydzewski.
2. Narol. Unused and devastated Eastern rite church. Photo: P. Rydzewski.

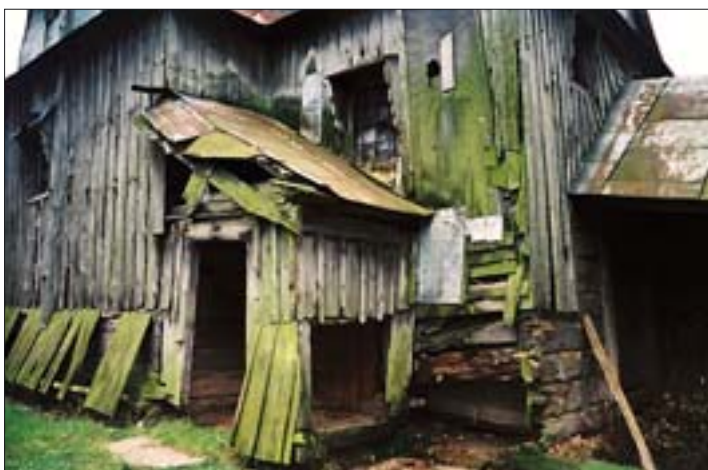
3. Mięksisz Stary. Nie użytkowana, popadająca w ruinę cerkiew p.w. Opieki NP Marii. Fot. P. Rydzewski.
3. Mięksisz Stary. Unused Eastern rite church of the Protection of the Holy Virgin Mary, slowly reduced to a ruin. Photo: P. Rydzewski.

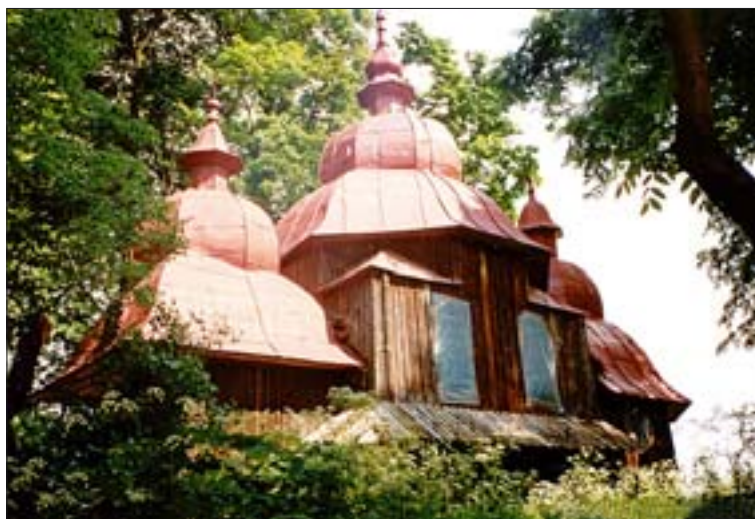
5. Opaka. Cerkiew p.w. Narodzenia NMP, wzniesiona w 1756 r., stan z lat 80. ub.w. Fot. P. Rydzewski.

5. Opaka. Eastern rite church of the Nativity of the Holy Virgin Mary, raised in 1756, state from the 1980s. Photo: P. Rydzewski.

zniszczenia. Charakterystycznym przykładem jest cerkiew greckokatolicka p.w. Narodzenia NMP z połowy XVIII w. w miejscowości Opaka (il. 5, 6), przejęta przez skarb państwa po 1947 r. i nieużytkowana. Całkowita jej destrukcja dokonana się w wyniku spalania w sierpniu 2003 r. (il. 7).

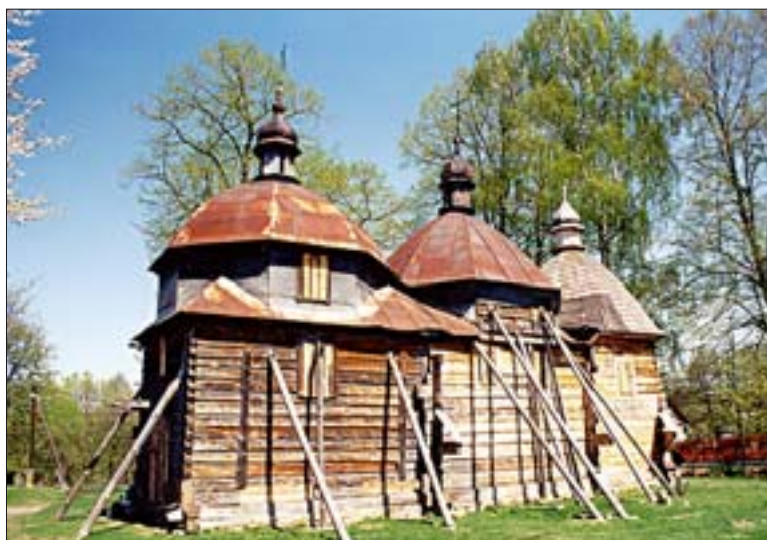
4. Nowe Brusno. Cerkiew p.w. św. Praksewi z 1790 r. Obecnie trwają tu prace konserwatorskie. Fot. P. Rydzewski.

4. Nowe Brusno. Eastern rite church of St. Praskowia from 1790, today: the site of conservation. Photo: P. Rydzewski.

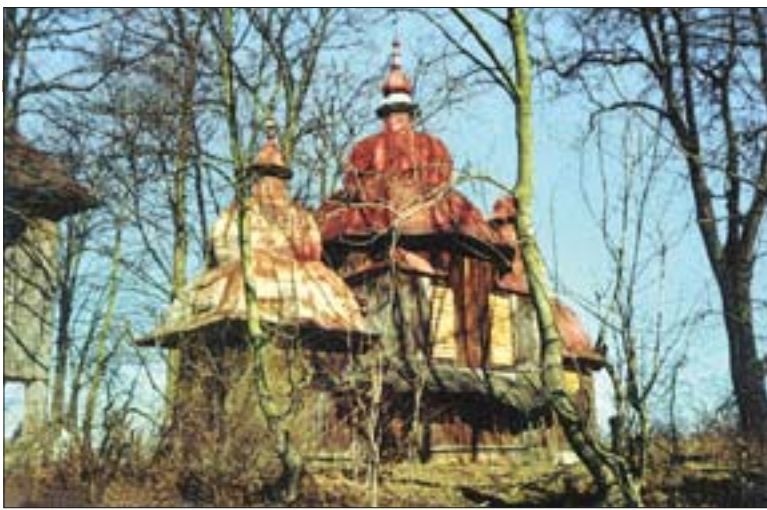
6. Opaka. Cerkiew p.w. Narodzenia NMP, stan przed pożarem w dniu 7 sierpnia 2003 r. Fot. P. Rydzewski.

6. Opaka. Eastern rite church of the Nativity of the Holy Virgin Mary, state prior to the fire of 7 August 2003. Photo: P. Rydzewski.

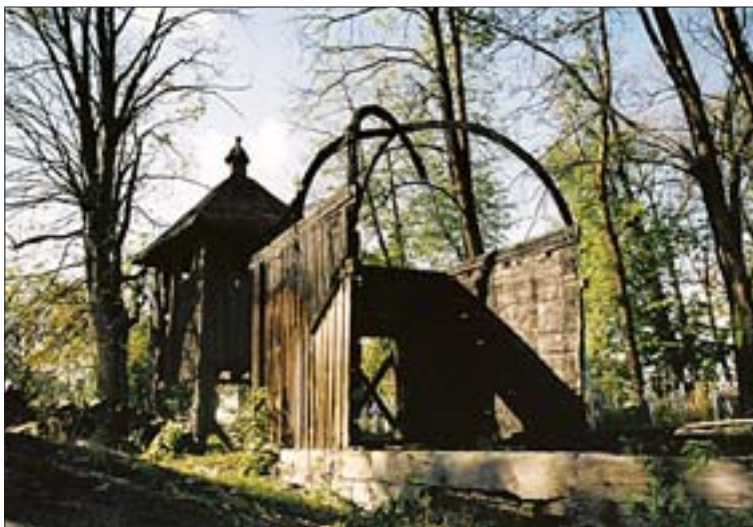
7. Opaka. Cerkiew p.w. Narodzenia NMP, stan po pożarze. Fot. P. Rydzewski.

7. Opaka. Eastern rite church of the Nativity of the Holy Virgin Mary, state after the fire. Photo: P. Rydzewski.

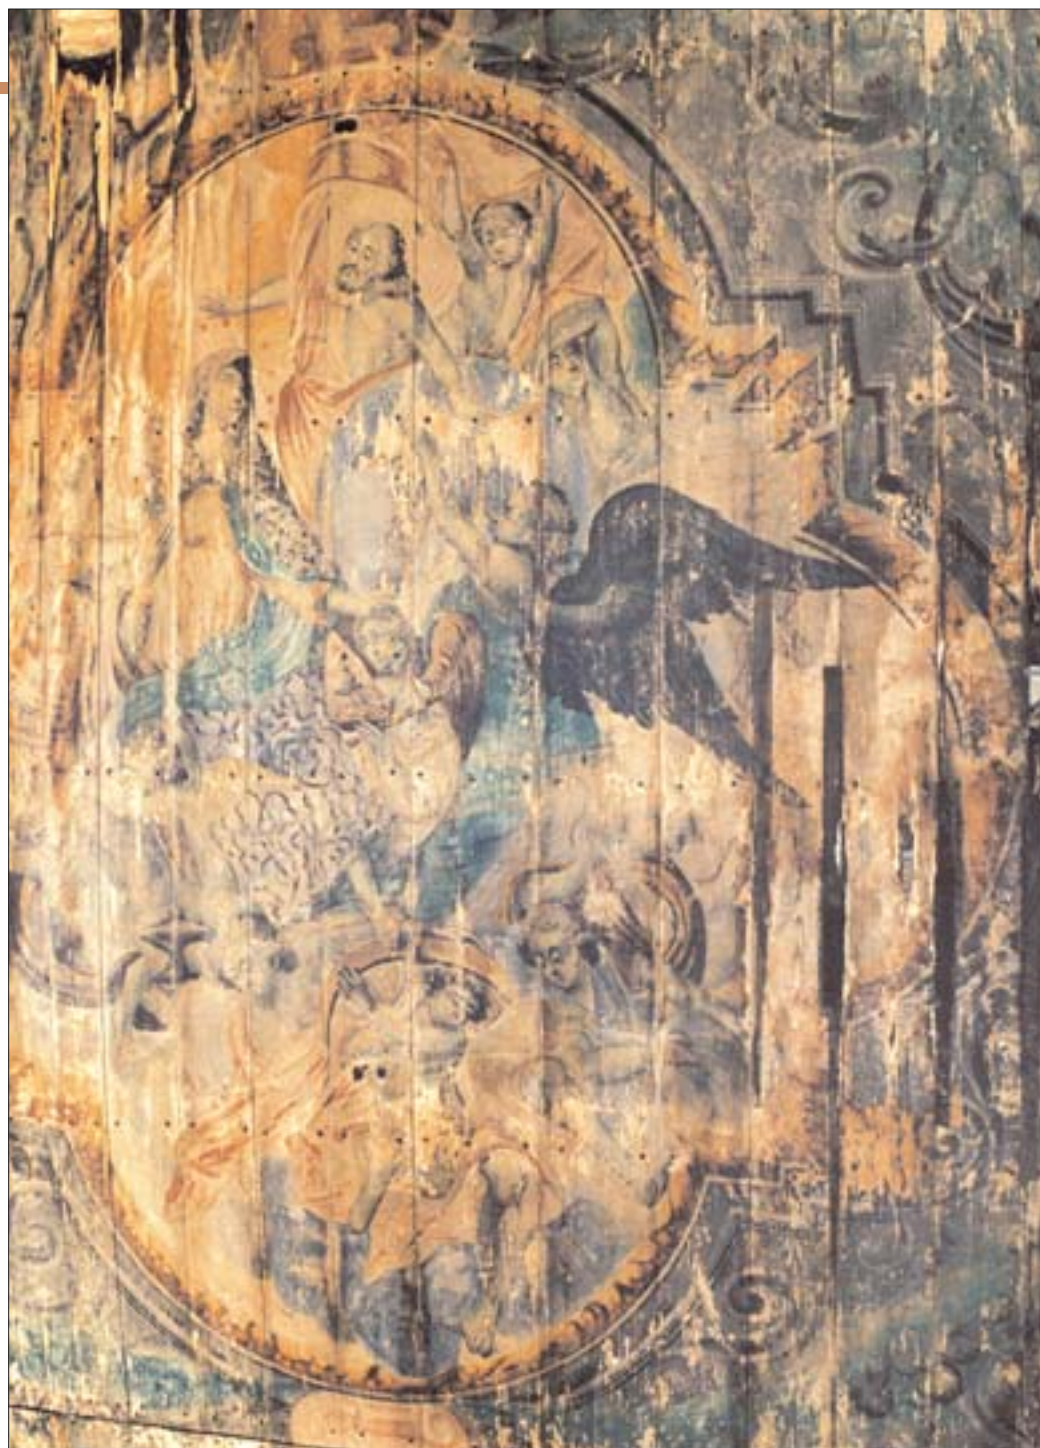
8. Gnojewo. Zniszczony strop nieużytkowanego kościoła ewangelickiego. Fot. A. Beck.
8. Gnojewo. Ruined ceiling of an unused Protestant church. Photo: A. Beck.

Jednym z przykładów opuszczonego kościoła, tym razem ewangelickiego, jest świątynia p.w. św.św. Szymona i Judy Tadeusza Apostołów w Gnojewie (il. 8, 9), położona na terenie woj. pomorskiego. Obiekt, zniszczony przez działania wojenne w czasie II wojny światowej, przestał pełnić funkcje sakralne, jako że po przesiedleniu protestanckiej ludności przejęty został przez państwo i zamieniony na magazyn nawozów sztucznych. Obiekt można było jeszcze uratować niezbyt dużym nakładem środków, a o jego przejęcie zabiegał Kościół zarówno protestancki, jak i katolicki. Jednak starania te spotykały się z odmową, a budynek, nieremontowany przez władze administracyjne, popadał w coraz większą ruinę. Gdy

Być może dobrym pomysłem byłoby również wpisanie odbudowy tego obiektu do regionalnego programu ochrony zabytków, a co za tym idzie pozyskanie odpowiednich środków w ramach dotacji unijnych. Tymczasem kościół coraz bardziej niszczy się, stwarzając duże zagrożenie dla okolicznych mieszkańców. Stan techniczny obiektu jest bardzo niepokojący – budynek w każdej chwili grozi zawaleniem.

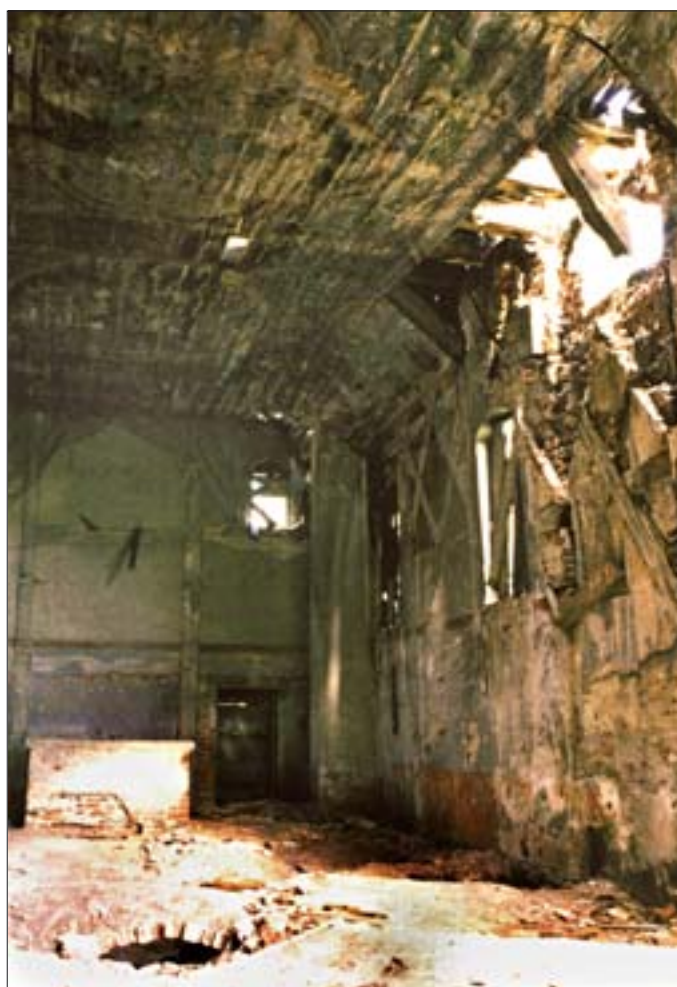
9. Gnojewo. Wnętrze nie użytkowanego kościoła ewangelickiego. Fot. A. Beck.
9. Gnojewo. Interior of an unused Protestant church. Photo: A. Beck.

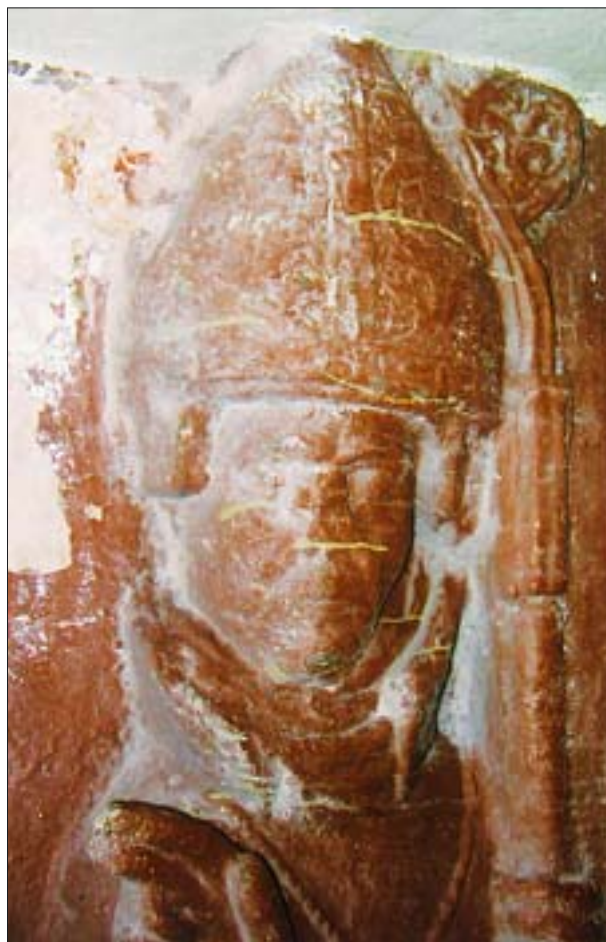
10. Witów. Płyta nagrobna nieznanego opata, przykład niefachowej „konserwacji”, wykonanej niewielkim nakładem kosztów (farba olejna, zachlapania). Jej efektem jest zniszczenie zabytku. Fot. A. Wolska-Rój.

10. Tombstone of an unidentified abbot, an example of non-professional “conservation” executed at a small cost (oil paint, splashes). Its effect is a ruination of the monument. Photo: A. Wolska-Rój.

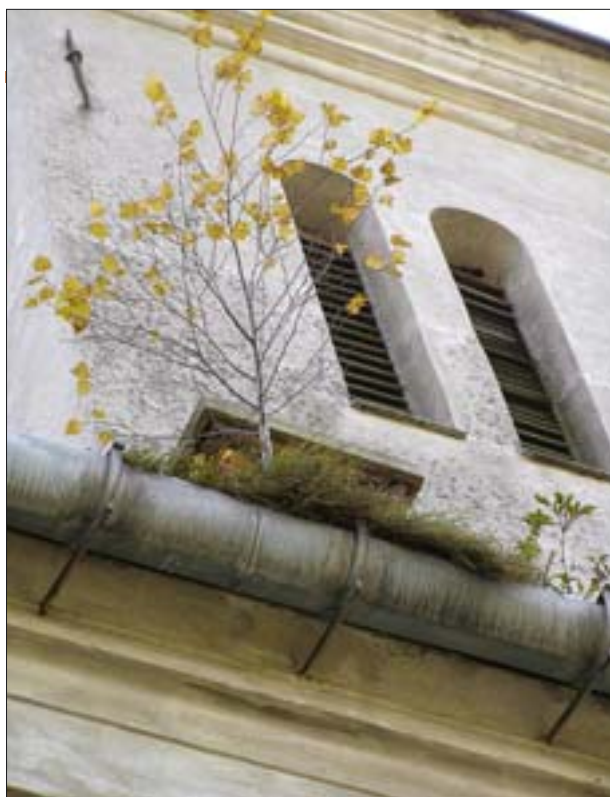
11. Krzynowłoga Mała. Nieczyszczone ryny i rury spustowe są niejednokrotnie przyczyną braku odpływu wód opadowych, a co za tym idzie – zamoknięcia ścian budynku. Fot. S. Cegłowski.

11. Krzynowłoga Mała. Neglected drain pipes are frequently the reason for an insufficient flow of rain water, and thus – of dampness of the building walls. Photo: S. Cegłowski.

Należy niewątpliwie sprawdzić, co jest powodem zwiększonej wilgotności, powodującej niszczenie obiektów zabytkowych. Może być to wilgoć inwazyjna pochodząca z zewnątrz, a więc wynikająca z nieumiejętnego gaszenia pożarów lub złego stanu technicznego budynku (szpary w oknach, pęknięte ściany, nieszczelne dachy, nieprawidłowe skierowanie wód odpływowych). Stąd wniosek, że stan, w jakim znajduje się świątynia, ma ogromny wpływ na obiekty w niej się znajdujące. Wyposażenie kościołów jest bowiem w sposób organiczny integralnie związane z architekturą, dla której jest przeznaczone. Dlatego apelujemy do zarządców, aby systematycznie sprawdzali stan techniczny całego budynku, dbali o czyszczenie rynien (il. 11) oraz uszczelnienie szczelin i łatanie dziur w dachu.

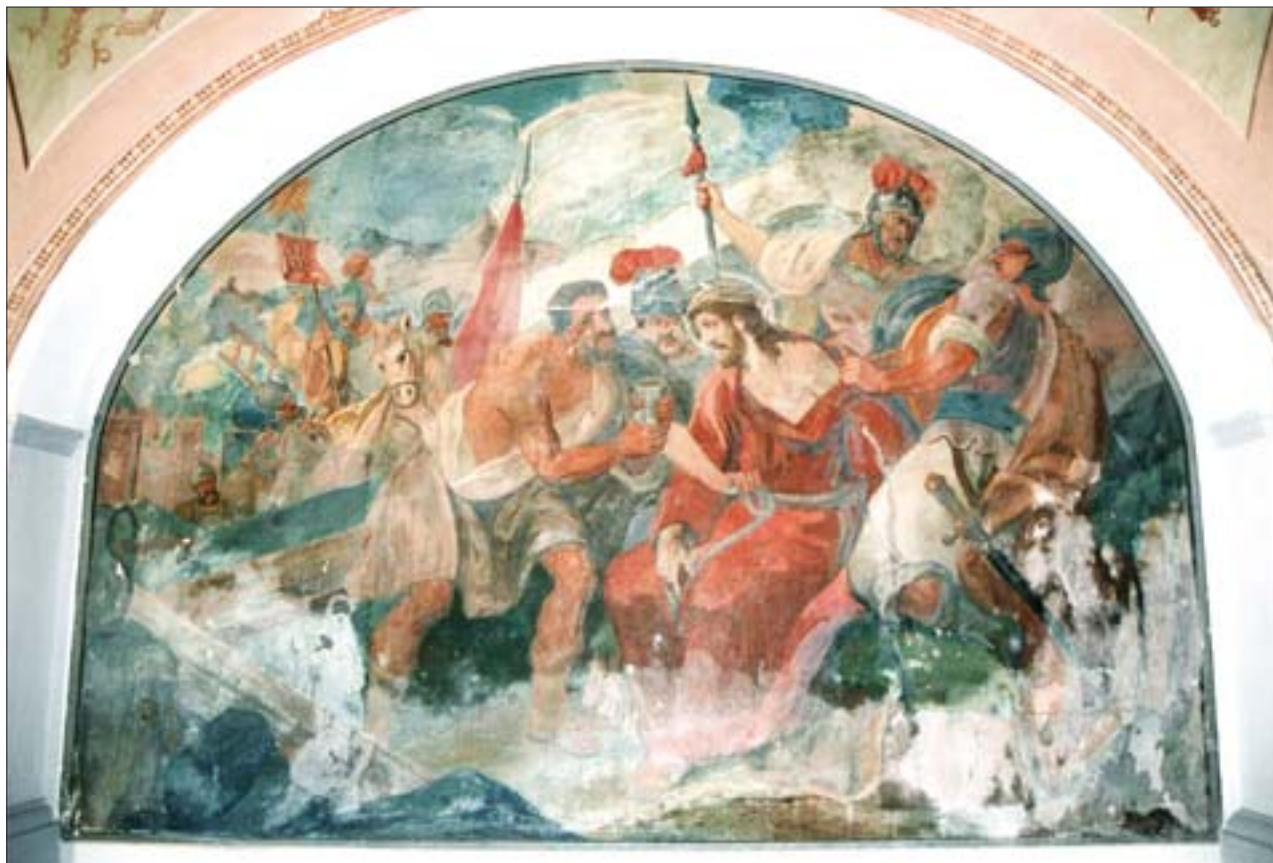
12. Kcynia. Polichromia *Obnażenie Chrystusa z szat* z krużganka odpustowego kościoła p.w. Wniebowzięcia NPM, widoczny efekt kapilarnego podciągania wilgoci, przebarwienia i wysolenia na tynku. Fot. D. Bręczewska-Kulesza.

12. Kcynia. Polychrome *Disrobing of Christ* from the gallery of the church of the Assumption of the Holy Virgin Mary, with visible effect of capillary seepage dampness, recolouring and salination on the plaster. Photo: D. Bręczewska-Kulesza.

Równie niebezpieczna dla zabytków ruchomych i samej budowli jest wilgoć kapilarna, przenikająca przez mury z gruntu. Niesie ona ze sobą sole oraz zanieczyszczenia, stanowiąc zagrożenie dla dolnych

części budynków i pomników oraz malowideł ściennych (il. 12). Dla tych ostatnich takie podciąganie wilgoci niesie niebezpieczeństwo wypacania soli niszczących warstwy malarskie oraz zapoczątkowuje rozwój grzybów. Ponadto woda prócz soli niesie wielką liczbę drobnoustrojów, które są szkodliwe dla obiektów zabytkowych. Stąd też należy wykonać odpowiednie zabezpieczenia, niezbędne do uniknięcia wymienionych powyżej zniszczeń. Ważne jest wykonanie wokół budynku rowków odprowadzających wodę, zaś dla zamkniętych tynków we wnętrzach kościelnych konieczne jest osuszanie. Pomniki, w których wilgoć naruszyła strukturę (il. 13) potrzebują odpowiedniej konserwacji, zmierzającej do usunięcia wody z obiektu, likwidacji drobnoustrojów oraz pokrycia powierzchni substancjami hydrofobizującymi, czyli takimi, które będą w przyszłości zapobiegać wchłanianiu wilgoci w strukturę zabytku.

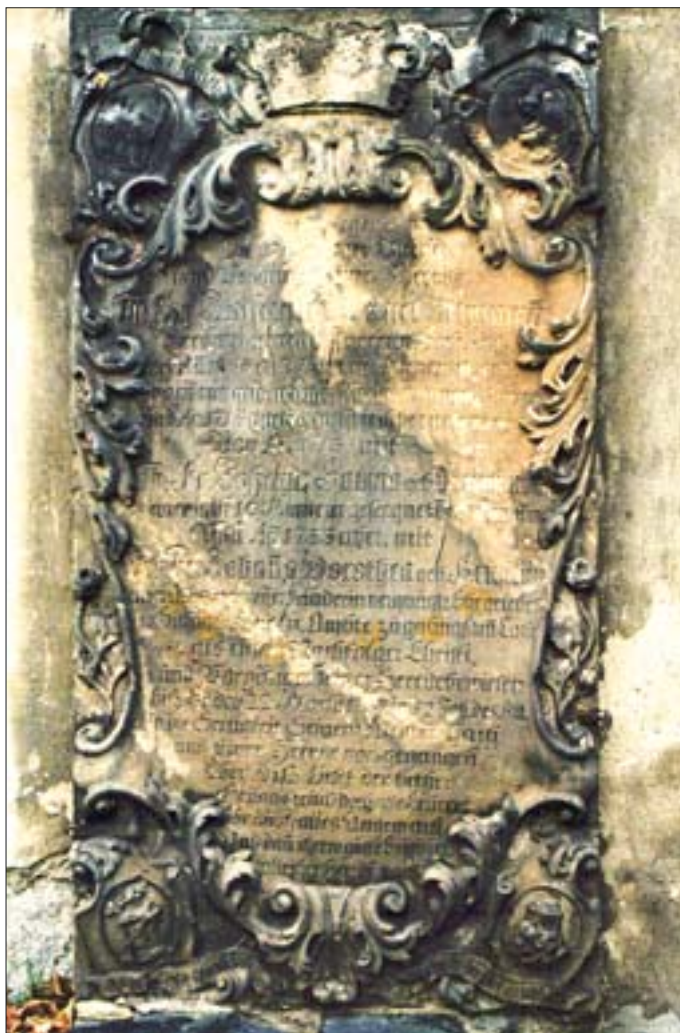
13. Kościelec. Epitafium pastora, widoczny wpływ czynników atmosferycznych na stan zachowania obiektu – zawilgocenie i zwietrzenie materiału. Fot. B. Skoczylas-Stadnik.

13. Kościelec. Epitaph of a local pastor with visible impact of the weather on the state of the preservation of the object – damp and weathered material. Photo: B. Skoczylas-Stadnik.

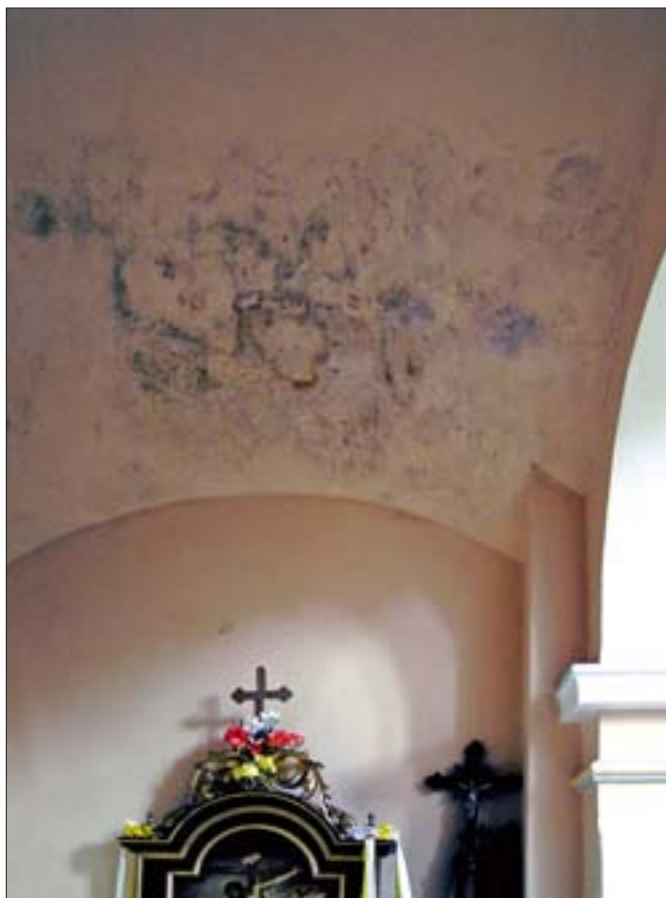
14. Wieczfnia Kościelna. Sklepienie kościoła pw. św. Stanisława Biskupa, widoczne efekty zawilgocenia. Fot. S. Cegłowski.

14. Wieczfnia Kościelna. Dome of the church of St. Stanisław the Bishop, with visible effects of dampness. Photo: S. Cegłowski.

Następnym zagrożeniem dla zabytków jest kondensacja wilgoci, czyli osadzanie się pary wodnej na chłodnych powierzchniach przy znaczących zmianach temperatury w pomieszczeniach. Wzrost temperatury powoduje zwiększenie pojemności wodnej powietrza. Następujący po nim spadek temperatury lub kontrast z zimnymi powierzchniami ciepłego i bogatego w wilgoć powietrza prowadzi do takiego spadku jego pojemności wodnej, że następuje albo niebezpieczny wzrost wilgotności względnej, albo skraplanie się nadmiaru wilgoci, co stwarza dogodne warunki dla rozwoju drobnoustrojów. Zjawisko to ma miejsce w źle przewietrzanych kościołach, gdzie para wodna wydychana przez wiernych nie ma ujścia i osadza się na ścianach. Efektem tego są przebarwienia na tynkach (il. 14).

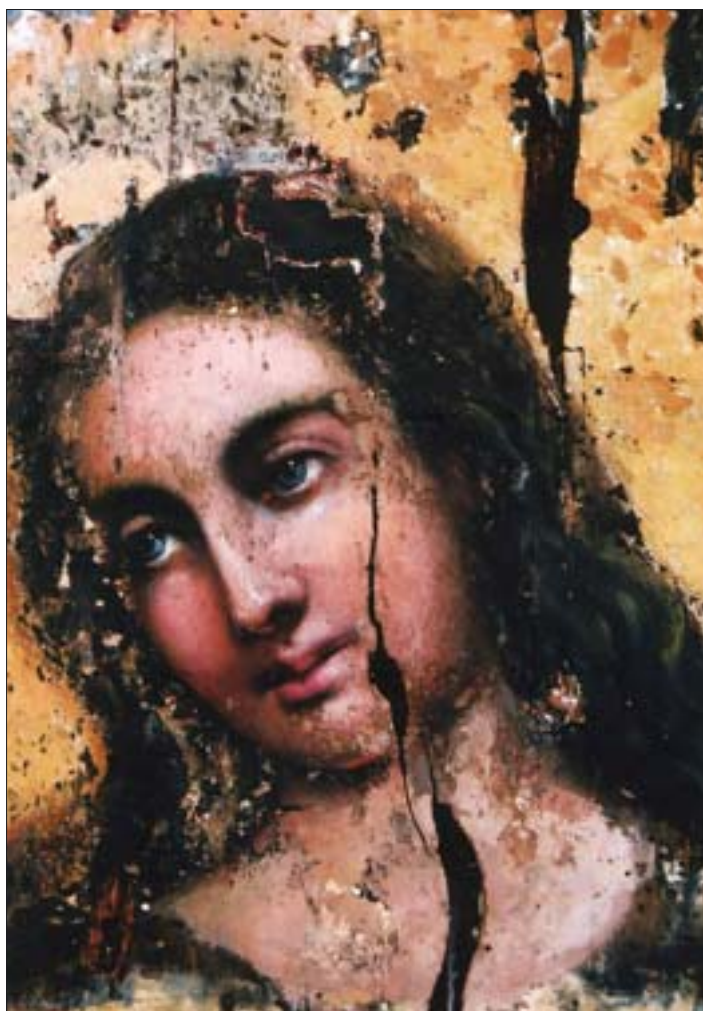
15. Zawilgocenie podłoża obrazu (drewno) doprowadziło do rozwoju w nim drobnoustrojów, powstania pęknięć, odpajania warstw malarskich i zmiany kolorystyki. Fot. A. Nikiel.

15. Dampness of the base of a painting (wood) led to the development of microbes, cracks, loosening of painted layers and changes of colour. Photo: A. Nikiel.

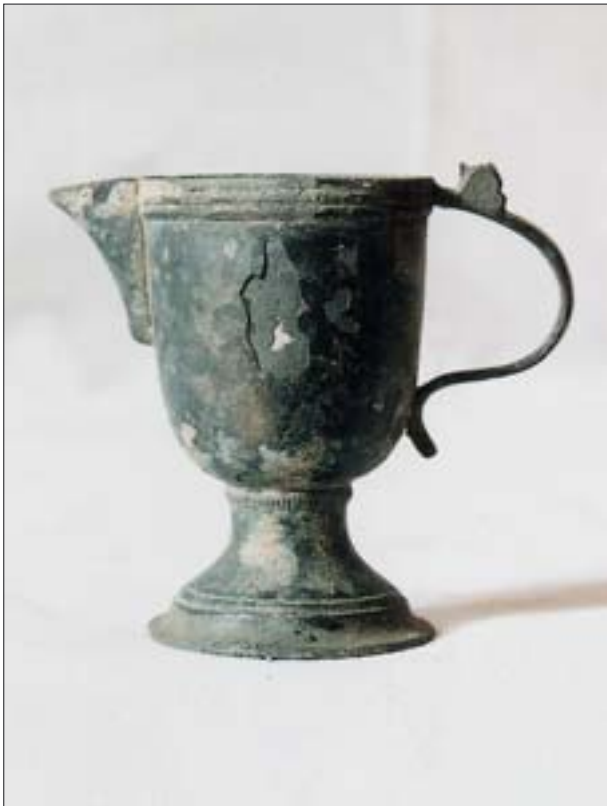
16. Dzbaneł cynowy zarażony „rakiem cyny”, z widocznymi białymi przebarwieniami i ubytkami. Fot. B. Sebzda.
16. Pewter jug contaminated with so-called pewter cancer and with visible white spots and gaps. Photo: B. Sebzda.

Kolejna sprawa to odmienne warunki przechowywania, jakich wymagają przedmioty z cyny w przeciwieństwie do innych obiektów, choćby złotniczych. Podstawowym warunkiem zapewniającym długi żywot tym niedocenianym, a tak wiele mówiącym nam o kulturze materialnej naszych przodków przedmiotom jest stworzenie w miejscu, gdzie się znajdują stałej temperatury, nie spadającej poniżej 13°C. W temperaturze niższej materiał ten zmienia gęstość i objętość, co powoduje jego rozpad i zamienia go w szary proszek. Stan ów nazywany jest popularnie „chorobą cyny” lub „rakiem cyny” (il. 16). Niestety, gdy do niego dojdzie, proces jest nieodwracalny. Nie zarażoną część przedmiotu do tej pory ratowano poprzez umiejętnie wycięcie chorej części. Najlepiej jednak nie dopuścić do powstania takiej sytuacji.
