### ZNACZENIE OZDOBNEGO DESKOWANIA W PERIODYZACJI DREWNIANEJ ARCHITEKTURY W PAŃMIE OTWOCKIM PROBLEMATYKA BADAWCZA I KONSERWATORSKA\*

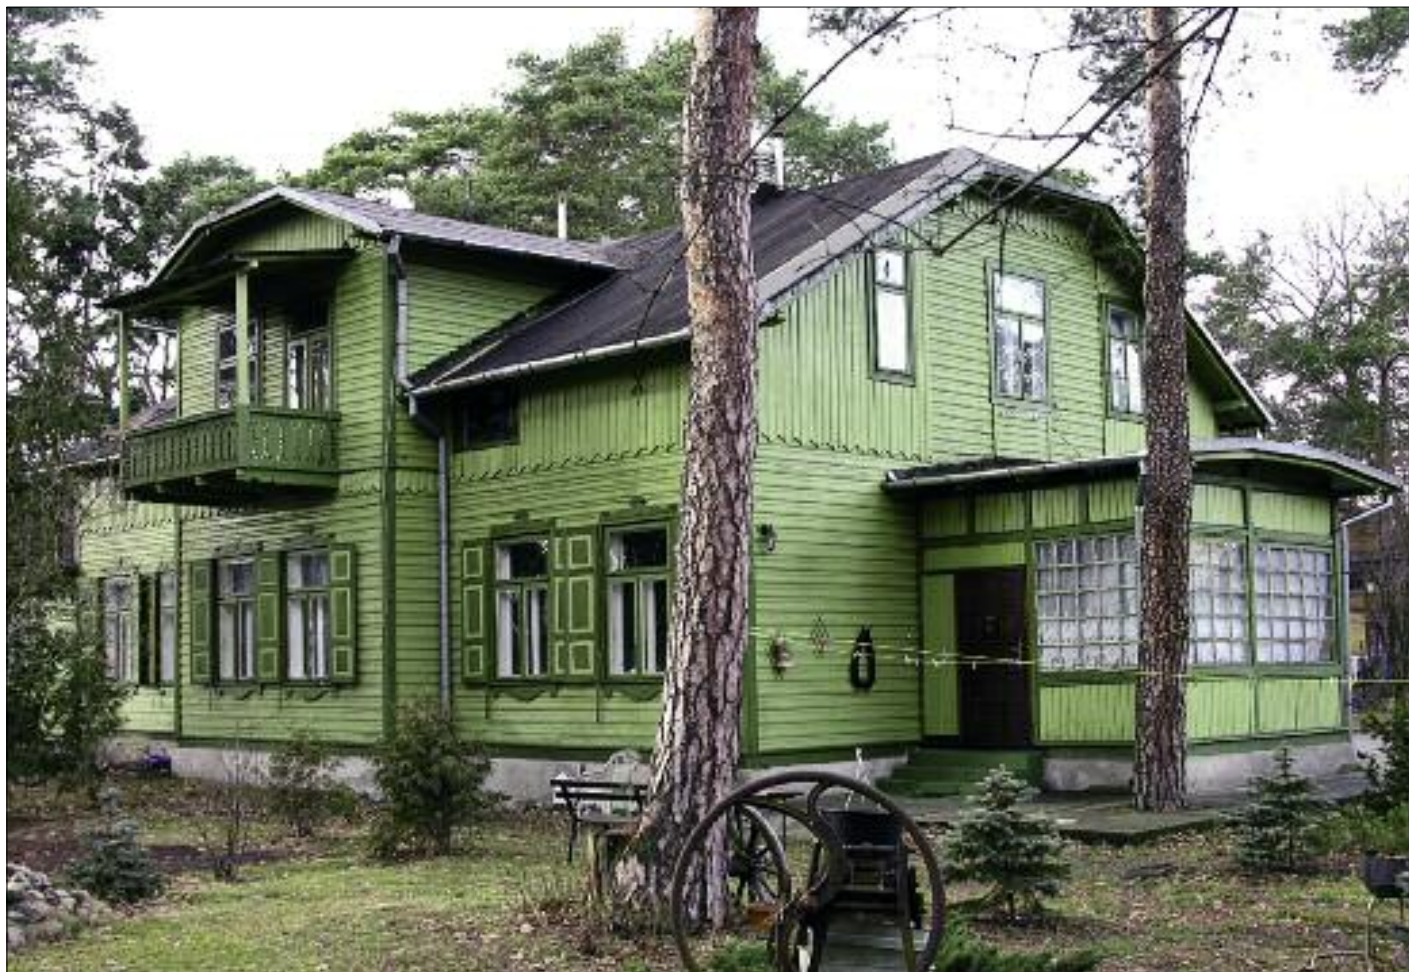
1. Otwock, ul. Kościuszki 11, willa Podolskich, 1907 r., weranda zachodnia z 1930 r. Widok z południowego wschodu, 2008 r. Wszystkie fot. i rys. A. Cichy.

1. Otwock, 11 Kościuszki Street, the Podolski villa, 1907, construction of the western veranda – 1930. View from the southeast, 2008. All photos and drawings: A. Cichy.

oraz Warszawa-Anin, ul. Trawiasta 24), jak i układy skośne (Otwock-Świder, ul. Mickiewicza 45) stosowano rzadko. W przypadku wprowadzenia w przestrzeń poddasza funkcji mieszkaniowej szalunek przybierał niekiedy układ poziomy wokół otworu okiennego, zaś w zwieńczeniu trójkąta szczytu i po bokach – pionowy (il. 1, 18) lub skośny.

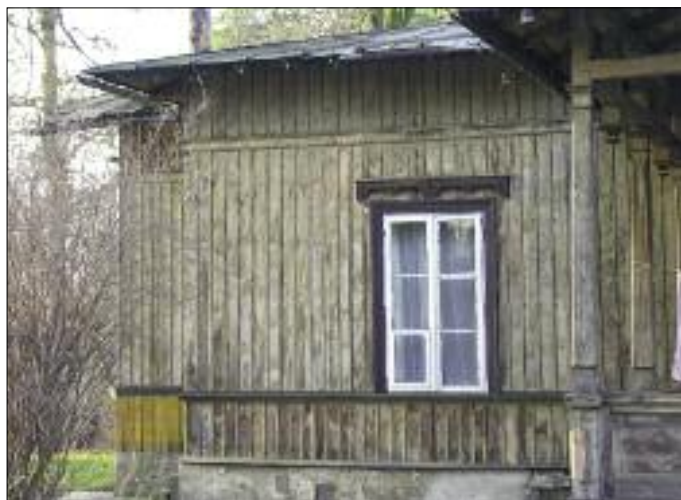
2. Otwock-Świder, ul. Kollątaja 92, willa Wedla, 1903 r. Fragment elewacji południowej z szalunkiem w układzie pionowym ozdobionym listwami o profilu simowym maskującymi styki desek, 2008 r.

2. Otwock-Świder, 92 Kollątaja Street, the Wedel villa, 1903. Fragment of the southern elevation with vertical boarding decorated with moulded slats concealing the board joining, 2008.

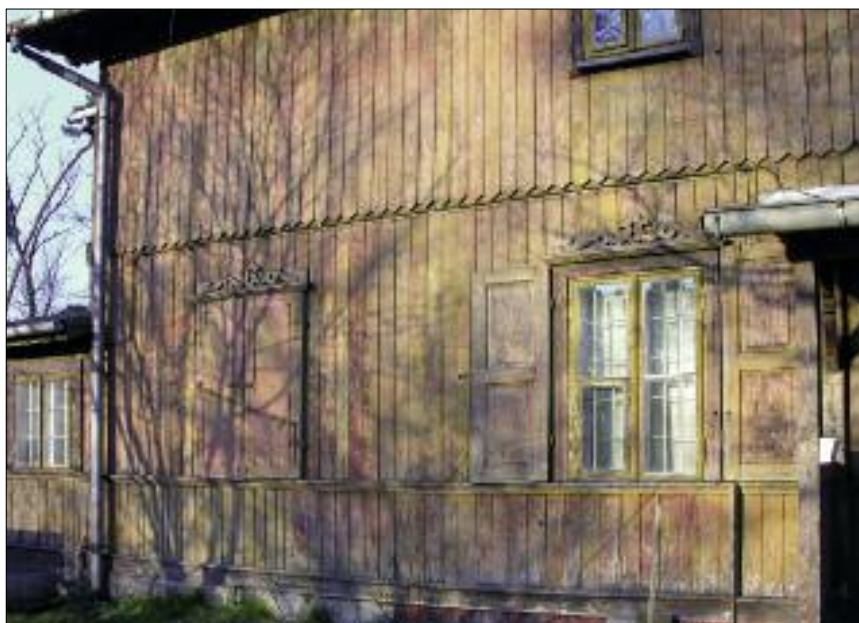
4. Otwock, ul. Kruczkowskiego 10, willa „Na górze”, ok. 1890 r. Widok z północnego zachodu, 2005 r.

4. Otwock, 10 Kruczkowskiego Street, the “Na górze” villa, about 1890. View from the northwest, 2005.

Układ mieszany to rozwiązanie podstawowe, popularne i dominujące we wszystkich okresach. Występuje w kilku wariantach. Najczęściej deski przybijano w pasie podokiennym pionowo, a powyżej, aż do fryzu międzykondygnacyjnego, okapu lub ścianki kolankowej poddasza – poziomo (il. 4)<sup>8</sup>. Szczyty i ścianki kolankowe tak skomponowanych

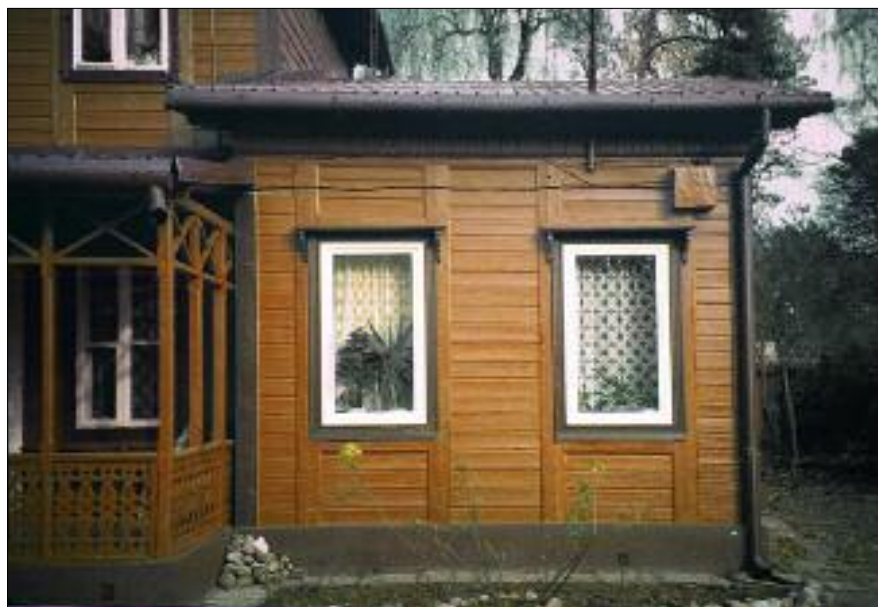
5. Otwock, ul. Kościelna 22, willa Jacymirskiego, ok. 1890 r. Fragment elewacji zachodniej i elewacja południowa. Widoczne elementy konstrukcyjne szkieletu ściany sumikowo-lątkowej wypełnionej ozdobnym szalunkiem, 2006 r.

5. Otwock, 22 Kościelna Street, the Jacymirski villa, about 1890. Fragment of the western and southern elevation. Visible construction elements of the wall skeleton filled with decorative boarding, 2006.

z pól okiennych i drzwiowych oraz oczep były „wysuwane do przodu”, dzięki wycofaniu lica szalunku, który wypełniał szkielet (il. 5). Drugi sposób polegał na nakładaniu na deskowanie – przykrywające cały szkielet ściany – desek fazowanych odwzorowujących dekoracyjny układ wybranych elementów szkieletu (il. 6). Są to obecnie rozwiązania unikatowe, ale spotykane w powiązaniu z układem poziomym oraz mieszanym deskowania.

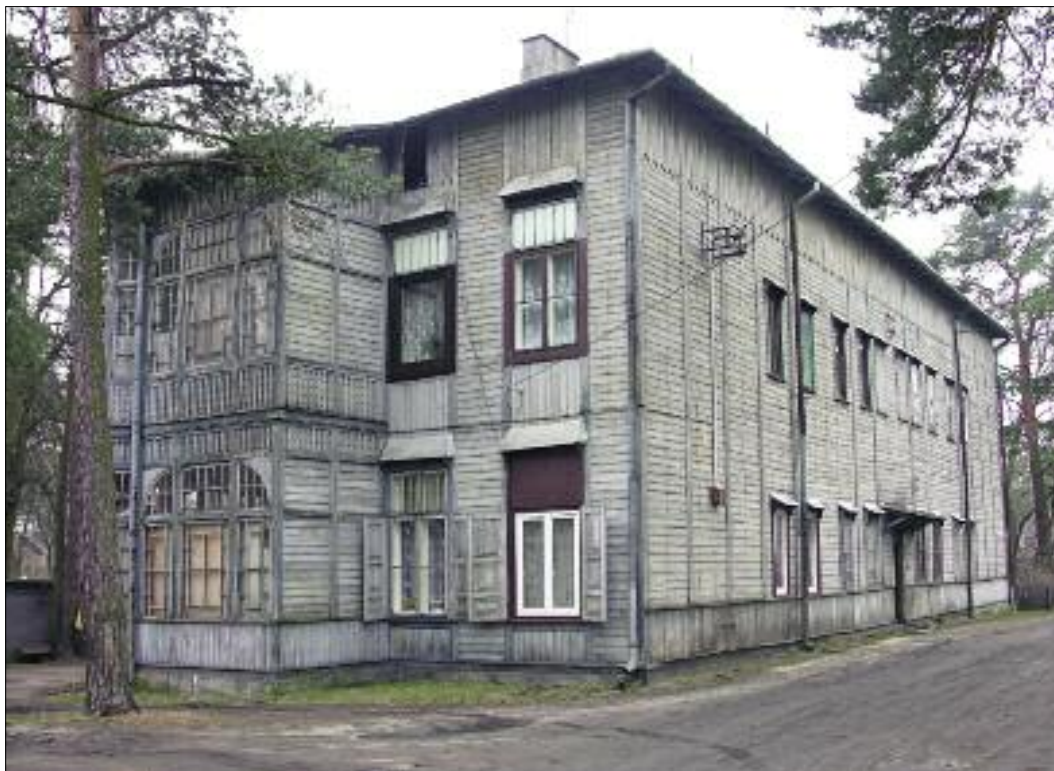
6. Otwock, ul. Willowa 6, pensjonat Otluskiego, 1915 r. Widok z północnego wschodu, 2006 r.  
6. Otwock, 6 Willowa Street, the Otluski pensionne, 1915. View from the northeast, 2006.

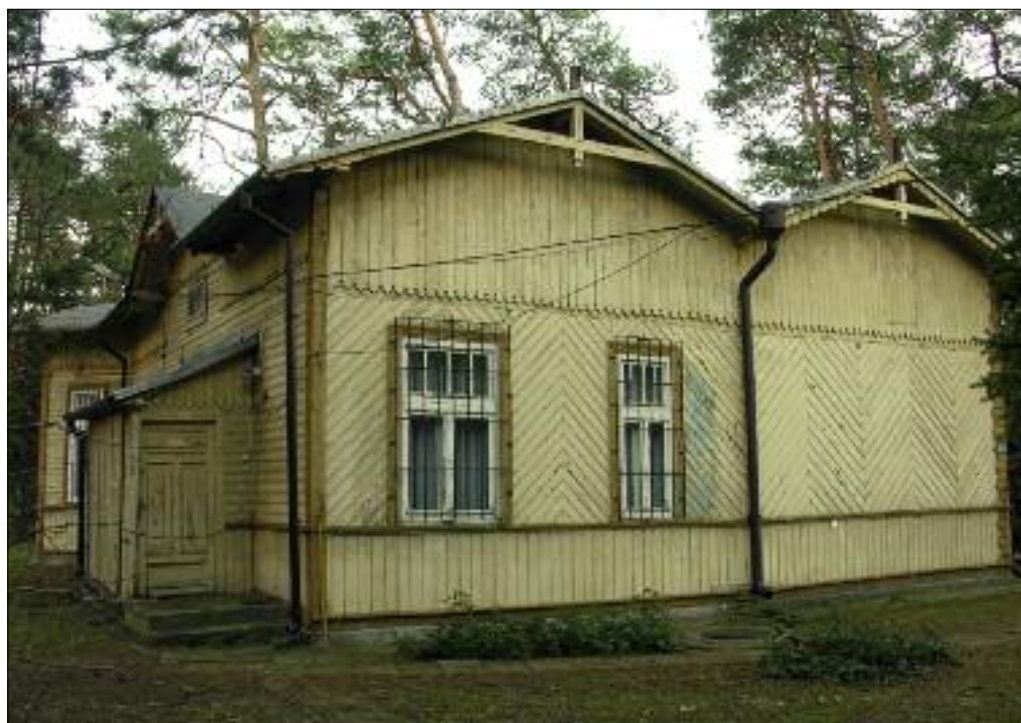
7. Otwock, ul. Prusa 5/9, willa Epsztainów, lata 20. XX w., rozbudowa wg projektu K. Meissnera – 1930 r. Widok na elewację północną, 2006 r.  
7. Otwock, 5/9 Prusa Street, the Epsztain villa, 1920s, expanded according to a design by K. Meissner – 1930. View of the northern elevation, 2006.

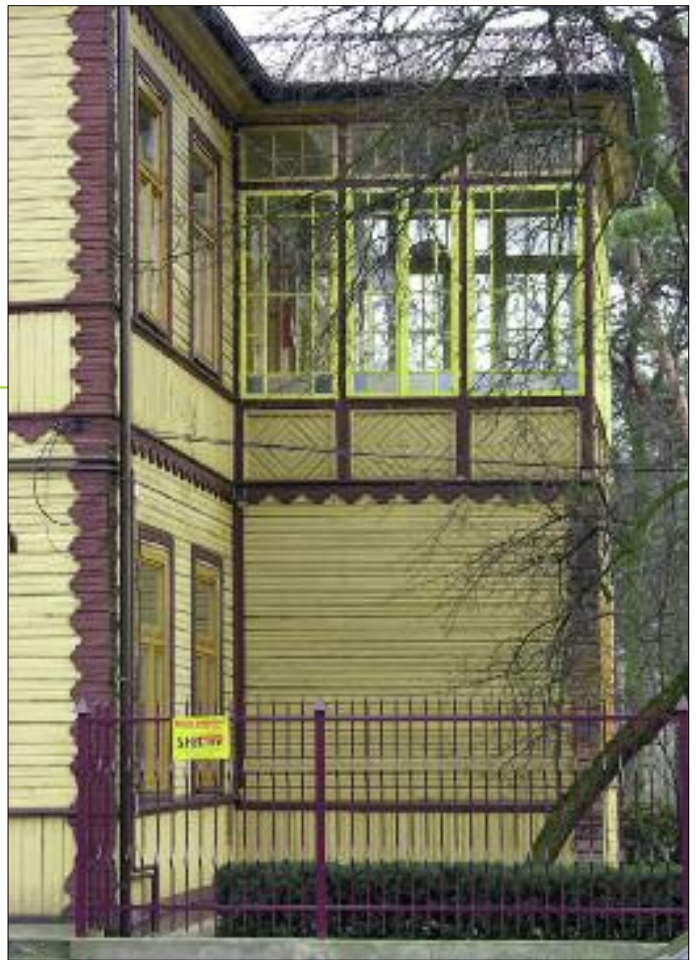
8. Otwock, ul. Kościelna 14, dom Perechodnika, 1924 r. Weranda zachodnia. W szalunku wykorzystano deski o profilu półwałkowym z obustronną fazą – zdwojone, o średniej szerokości 16 cm (wzór z il. 14:17), 2006 r.

8. Otwock, 14 Kościelna Street, the Perechodnik house, 1924. Western veranda. The used boards featured half-round moulding with a two-sided canting – doubled, on an average 16 cm wide (design from fig. 14:17), 2006.

układ poziomy, zakończenia zaś wycięte w formie półłuków i arkadek ustawionych przemienne (il. 8, 10). Ten sposób dekorowania naroży upowszechnił się w latach 20. XX w.

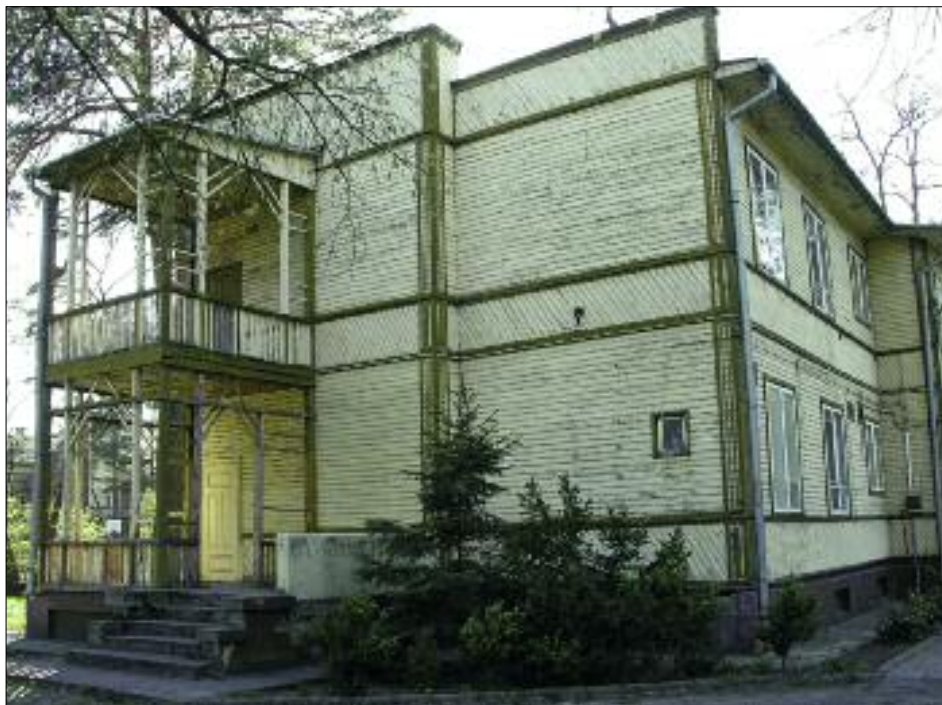
9. Otwock-Świder, ul. Mickiewicza 43, dom letniskowy „U dziadka” (nazwa współczesna), ok. 1930 r. Widok z południa. W szalunku o mieszanym układzie deskowania wykorzystano deski półwałkowe z obustronną fazą o szerokości ok. 9 cm, wyróżniające się także powtarzalnością tego wymiaru, 2007 r.

9. Otwock-Świder, 43 Mickiewicza Street, the “U dziadka” (contemporary name) summer-house, about 1930. View from the south. The mixed pattern used boards featuring half-round moulding with a two-sided cant about 9 cm wide, distinctive also for the repetitiveness of this size, 2007.

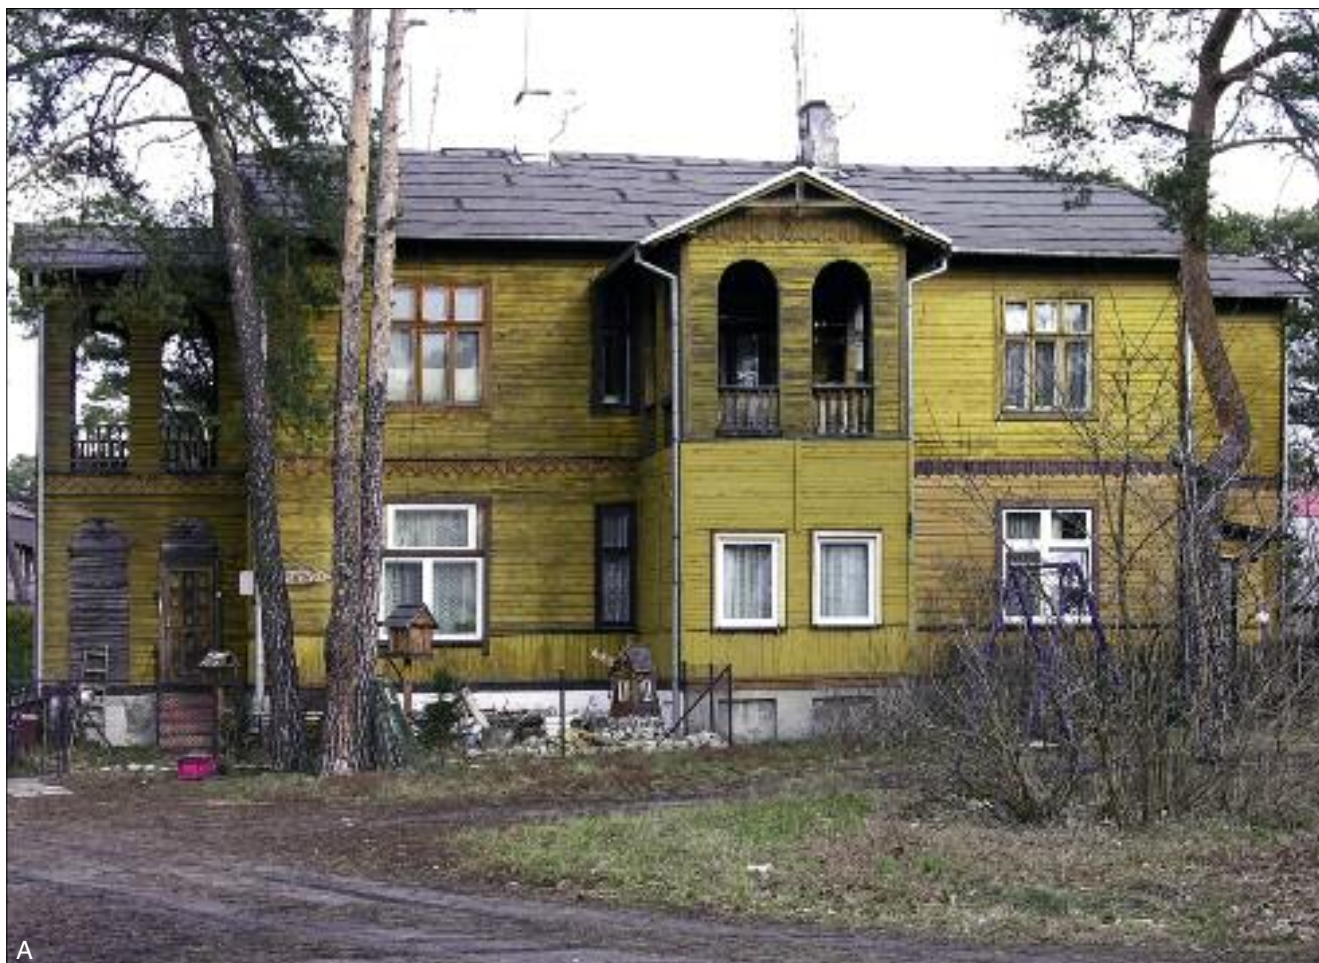
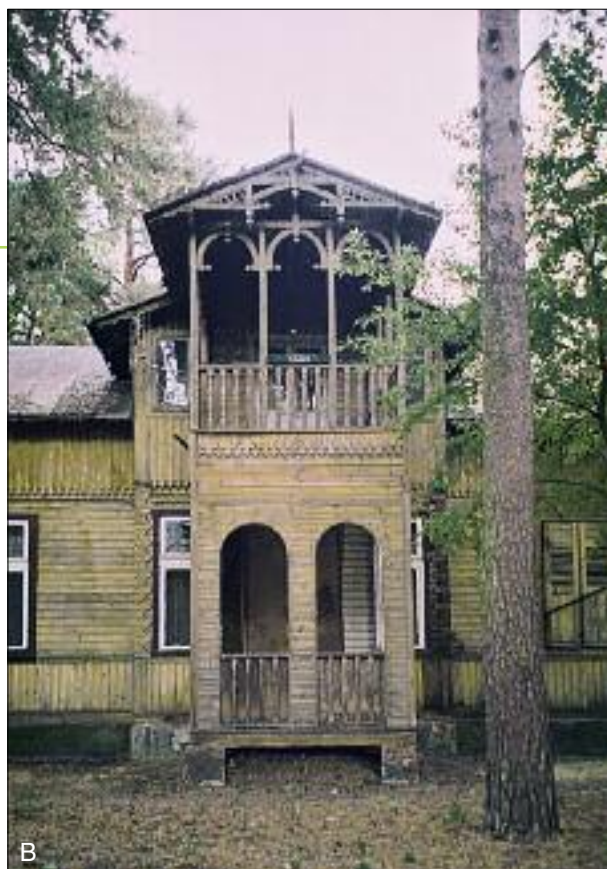
10. Domy letniskowe z werandami o szkielecie opierzonym i częściowo odkrytym. A – Otwock-Świder, ul. Pusta 2, koniec lat 20. XX w. Elewacja zachodnia, 2007 r. B – Warszawa-Radość, ul. Herbaciana 6, 1929 r.; 2002 r. (obecnie już nie istnieje).

10. Summerhouse with verandas with a partly uncovered plank skeleton. A – Otwock-Świder, 2 Pusta Street, end of the 1920s. Western elevation, 2007. B – Warsaw-Radość, 6 Herbaciana Street, 1929; 2002 (today non-extant).

W latach 1925-1935 popularna była forma werandy otwartej, wcześniej znana tylko z dwóch obiektów pochodzących z ok. 1910 r. (Warszawa-Radość, ul. Garncarska 19 i 23), w której szalówka tworzy obustronne opierzenie szkieletu (il. 10, 22)<sup>10</sup>.

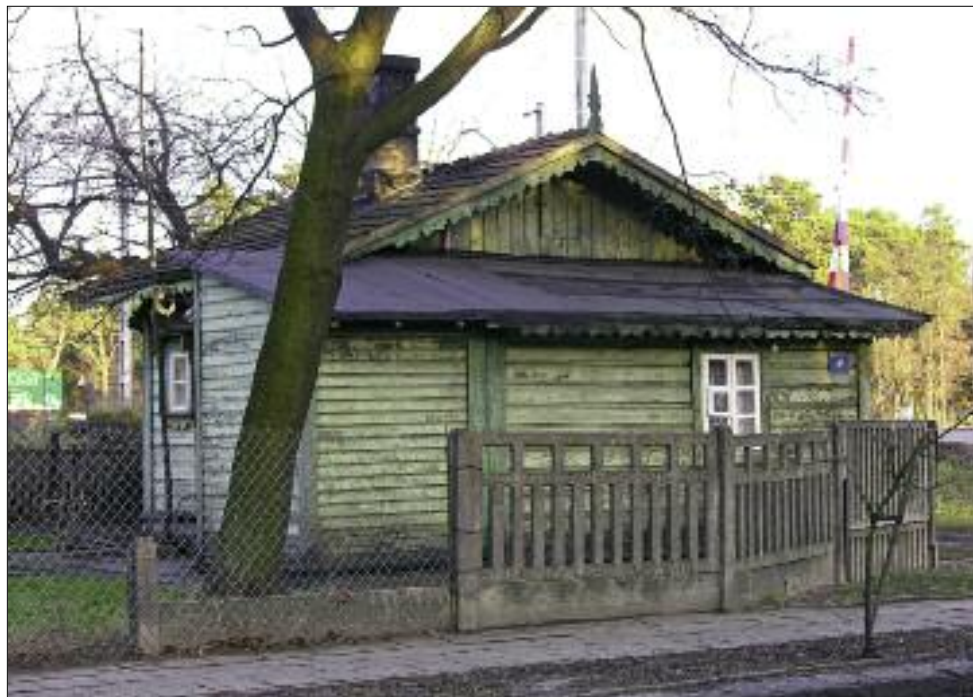
11. Otwock, ul. Armii Krajowej 8 A, domek dróżnika, koniec XIX w. Widok z zachodu. Widoczne różnice w szerokości desek – z profilem simowym ze skośną płatką, o średnich wymiarach 20 x 2,3-2,7 cm (aneks mieszkalny przy ścianie szczytowej) oraz z półwałkiem i obustronną fazą, o szerokości ok. 10,5 cm bez wypustu (sień dodana w późniejszym okresie), 2006 r.

11. Otwock, 8 A Armii Krajowej Street, the keeper's house, end of the nineteenth century. View from the west. Visible differences in the width of the boards - moulded and with a diagonal slat on an average 20 x 2,3-2,7 cm wide (the residential annex next to the gable wall) and with half-round moulding with a two-sided cant, about 10,5 cm wide without a projection (hallway added later on), 2006.

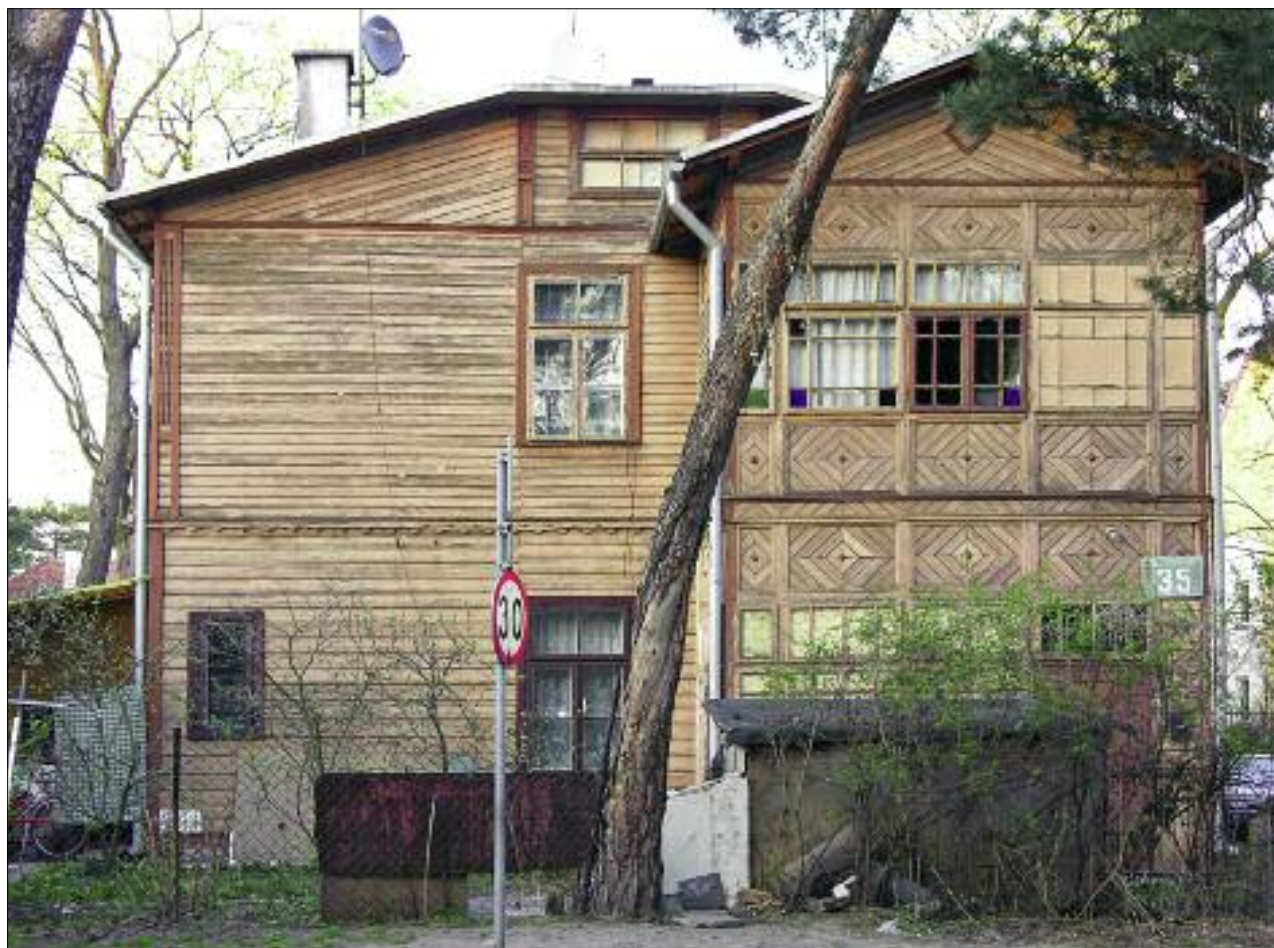
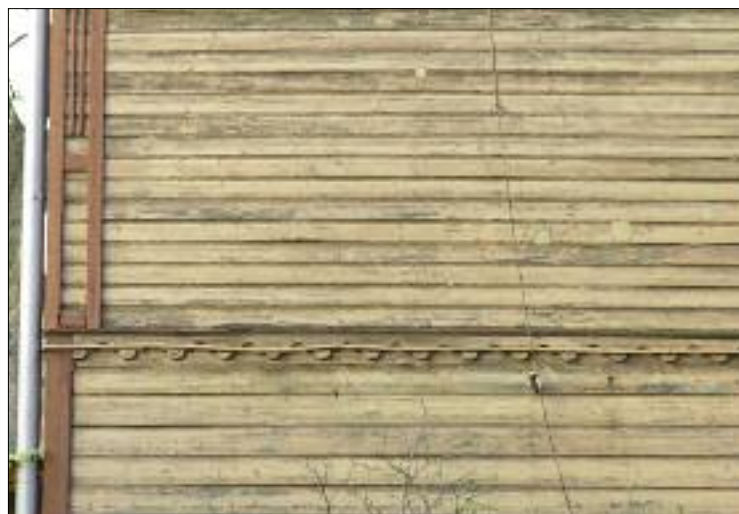
12. Otwock, ul. Kościuszki 35, 2. dziesięciolecie XX w., rozbudowa – 1931-1932 r. A – widok na elewację zachodnią, B – fragment szalunku na styku kondygnacji. Etapy budowlane wyróżnia układ deskowania i szerokość deski szalunkowej. W poziomym szalunku dolnej kondygnacji deski półwałkowe z obustronnym fazowaniem mają w licu szerokość od 15 do 17 cm; naroża ozdobiono deskami o fazowanych krawędziach. W nadbudowanym piętrze powtórzono kierunek deskowania, ale w bocznych polach szczytu oraz w elewacjach dobudowanej werandy szalunek ma już układ skośny – w jodelkę i romby, użyto też szalówki o szerokości 11 cm, ozdabiając narożniki budynku listwami imitującymi pilaster, 2007 r.

12. Otwock, 35 Kościuszki Street, 1920s, expanded – 1931-1932 r. A – view of the western elevation, B – fragment of the boarding at the contact of the storeys. The construction stages are distinguished by the arrangement of the boarding and the width of the boards. In the lower storey horizontal boarding the width of the face of boards with half-round moulding and a two-sided cant is 15-17 cm; the corners are decorated with boards with canted edges. In the added storey the builders repeated direction of the boarding, but along the sides of the gable and on the elevations of the added veranda the boarding already features a diagonal pattern – herring bone and rhombus; use was also made of boards 11 cm wide, decorating the corners of the building with slats imitating a pilaster, 2007.

Szalówkami ozdabiano także naroża budynków. Deski z ostrym kantem lub fazowane, wyjątkowo z profilem simowym, przybijano do szalunku pionowo (il. 7, 12 B). Natomiast szalówki z półwałkiem i obustronną fazą lub jej odmianą podwajającą profil z fazowaniem (il. 14:11, 17) miały zawsze

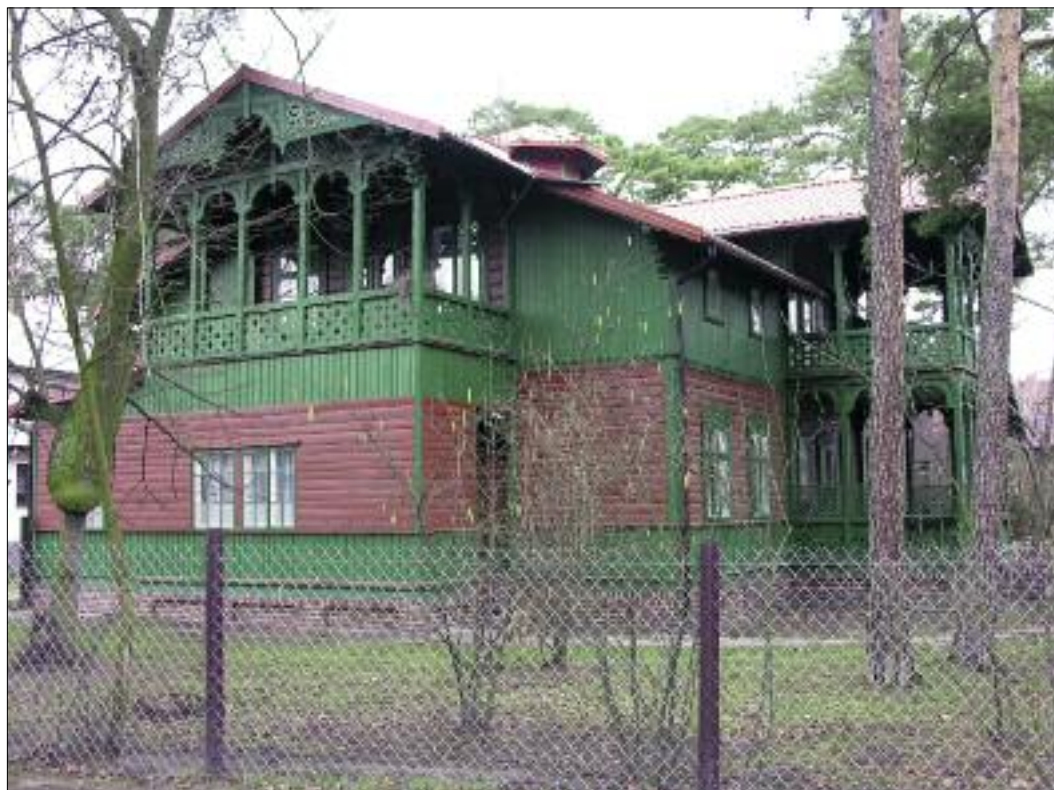
18. Józefów, ul. 3 Maja 100, willa Wilhelma Benke, 1896 r. Widok z południowego wschodu. W najstarszych XIX-wiecznych partiach elewacji wykorzystano cztery wzory desek szalunkowych. Deskowanie dolnej kondygnacji werandy południowej z użyciem szalówki z profilem półwałkowym i obustronną fazą wykonano w latach 50. XX w. na potrzeby adaptacji na cele mieszkaniowe, 2008 r.

18. Józefów, 100 3 Maja Street, the Wilhelm Benke Villa, 1896. View from the southeast. The oldest, nineteenth-century parts of the elevations feature four board patterns. The boarding of the lower storey of the southern veranda was executed with boards with half-round moulding in the 1950s for the purpose of its adaptation for residential functions, 2008.

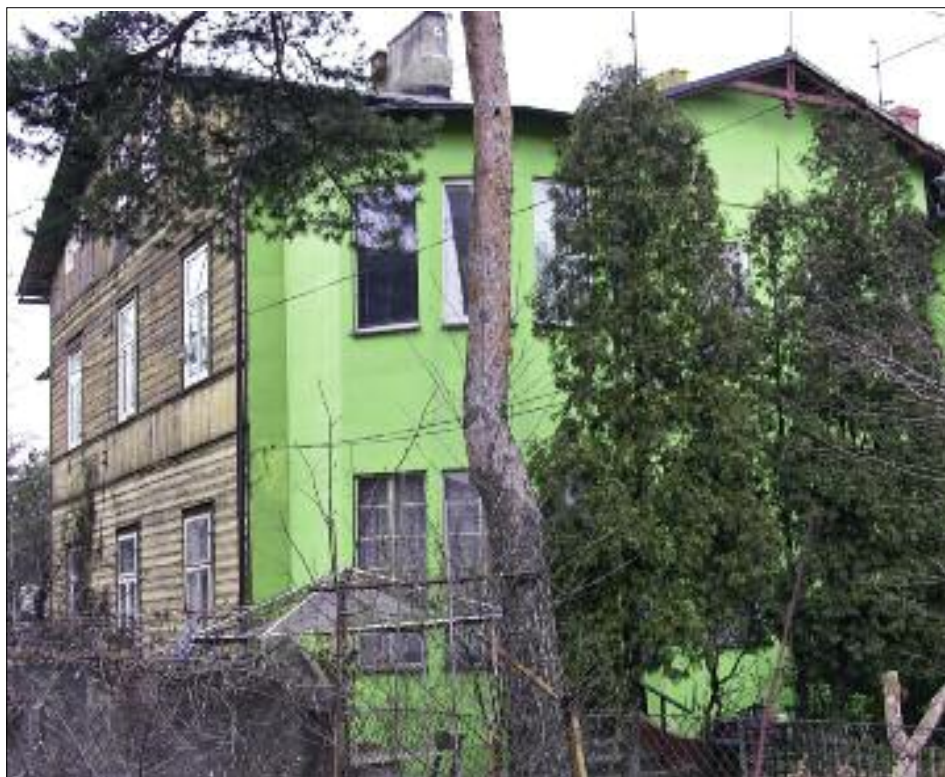
19. Józefów, ul. Sikorskiego 99 A, 1930 r. Widok z zachodu. W szalunku wykorzystano deskę platowaną profilowano-fazowaną (wzór z il. 14:9). Budynek w trakcie termomodernizacji, po zewnętrznym ociepleniu ściany zachodniej i południowej oraz obudowaniu werand z wykorzystaniem metody „mokrej”. Wymieniono również okna ościeżnicowe dwupoziomowe, trójpodziałowe na jednopodziałowe. Tak pojmowana opieka to klasyczny przykład podniesienia wartości użytkowych zabytku z jednoczesnym ignorowaniem wartości historycznych i estetycznych, 2007 r.

19. Józefów, 99 A Sikorskiego Street, 1930. View from the west. The boarding applied moulded-canted boards (design from fig. 14:9). The building is shown undergoing thermal modernisation with the use of the “wet” method. The framed two-level and tri-section windows were replaced with single-section windows. Thus comprehended protection is a classical example of enhancing the utilitarian assets of the building with simultaneous neglect of its historical and aesthetic qualities, 2007.

w Józefowie (ul. Sikorskiego 99 A) (il. 19)<sup>18</sup>. Pozostałe warianty szalówek profilowano-fazowanych – z półwałkiem i wąską fazą ukształtowanymi na obu krawędziach lica (il. 14:6, 7, 8b, 14), z szeroką fazą przechodzącą w wypust i półwałkiem na drugiej krawędzi (il. 14:13), z wklęsłą i półwałkiem (il. 14:5), zdwojonym półwałkiem (il. 14:15, 18), z uskokami prostopadłymi (il. 14:16), z profilem simowym i półwałkowym (il. 14:8a, 8b) – stosowane są rzadko bądź należą do unikatowych.

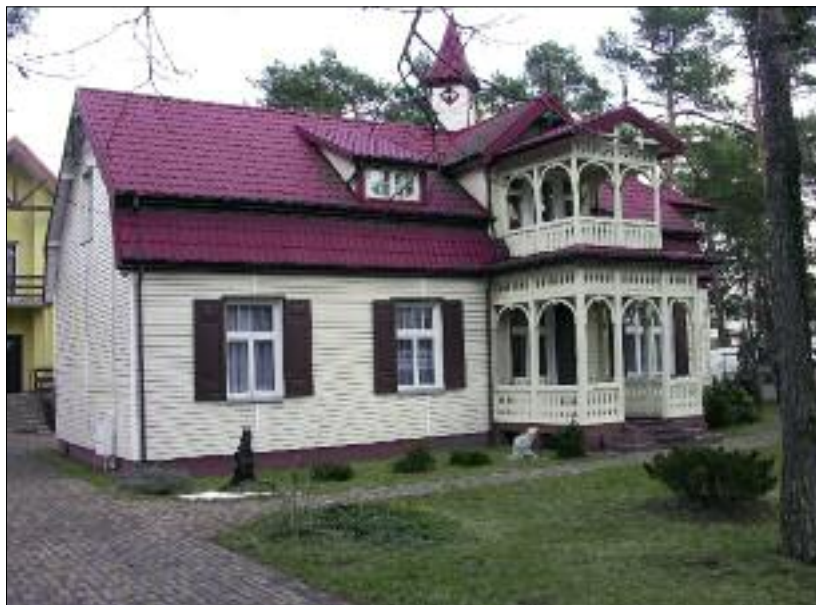
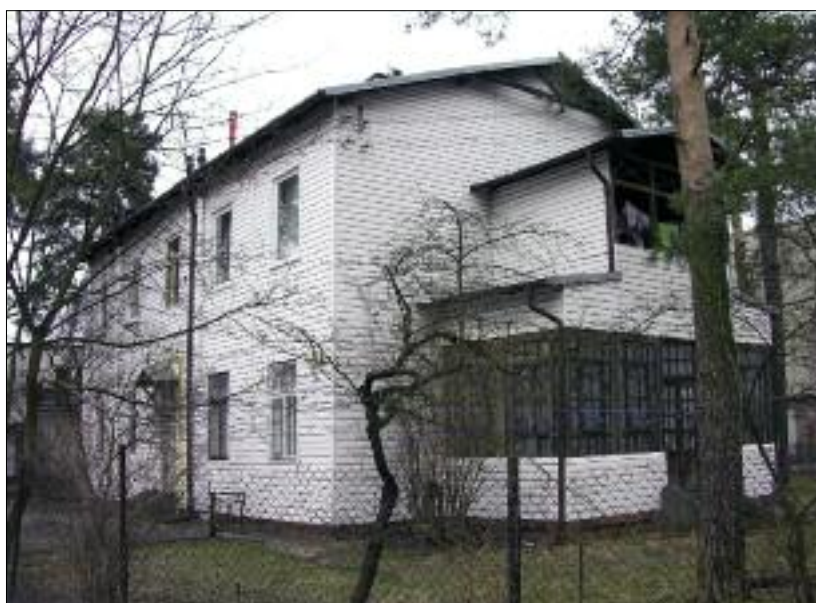
20. Przykłady budynków drewnianych oblicowanych sidingiem. A – Józefów, ul. 3 Maja 65, 1928 r. Widok z zachodu, 2008 r. B – Warszawa-Radość, ul. Jagody 18, lata 20.-30. XX w. Widok z zachodu, 2008 r.

20. Examples of wooden buildings faced with siding. A – Józefów, 65 3 Maja Street, 1928. View from the west, 2008. B – Warszawa-Radość, 18 Jagody Street, 1920s and 1930s. View from the west, 2008.

wykończenia: mokra i sucha. W metodzie mokrej izolację docieplającą pokrywa się tynkiem dekoracyjnym. W metodzie lekkiej – suchej system docieplający licowany jest sidingiem (panele elewacyjne z PVC, winylowe) lub okładzinami drewnianymi<sup>34</sup>. Poprawne wykonanie dociepleń w metodach mokrej i suchej pozwala na całkowite wyeliminowanie mostków termicznych. Jednakże mimo tej zalety metodę mokrą należy całkowicie odrzucić, jako nieprzystającą w żadnym punkcie do postulatów konserwatorskich. W przypadku zabudowy pochodzącej z końca lat 20. i z lat 30. ub. stulecia, charakteryzującej się uproszczeniem, a nawet brakiem dekoracji ornamentalnej szczytów i szkieletu werand, zakrycie szalunku, będącego także elementem datującym, jest dla niektórych obiektów równoznaczne z całkowitym pozbawieniem cech stylowych. Zmiany wyglądu są niekiedy tak totalne, że przenoszą drewniane domy w inną kategorię budownictwa – budownictwa „murowanego” (il. 19). Trudno dla tak pojmowanej ochrony znaleźć usprawiedliwienie. Także licowanie elewacji sidingiem jest rozwiązaniem negatywnym. Z reguły ma ono układ poziomy, także na wysokości ścianki kolankowej. Panele pozbawione są profilowań krawędzi, a przy tym mają jednakową szerokość, nieodpowiadającą szerokości oryginalnej szalówki. Najpopularniejszy wzór listew daje gładką płaszczyznę ściany (z wyjątkiem listew platowanych)<sup>35</sup>, a oferowane panele występują w ubogiej kolorystyce. Oblicowanie panelami PVC pociąga za sobą zazwyczaj usunięcie całego zestawu detali składających się na artykulację elewacji – listew okapnikowych, fryzów kordonowych i wieńczących, dekoracji rozmieszczonych na krawędziach ścian (il. 8, 12 B), a także obramień otworów okiennych i drzwiowych oraz okiennic. Nawet ich ponowny montaż na nowej oblicówce nie przywróci ścianie faktury charakterystycznej dla drewnianego szalunku z widocznymi oznakami starości – deformacją płaszczyzny, stale zmieniającą się szerokością desek – pozbawiając elewację cech wyglądu składających się na tzw. wartość dawności oraz malowniczości (wg. W. Frodla). Wykorzystanie drewnianej szalówki

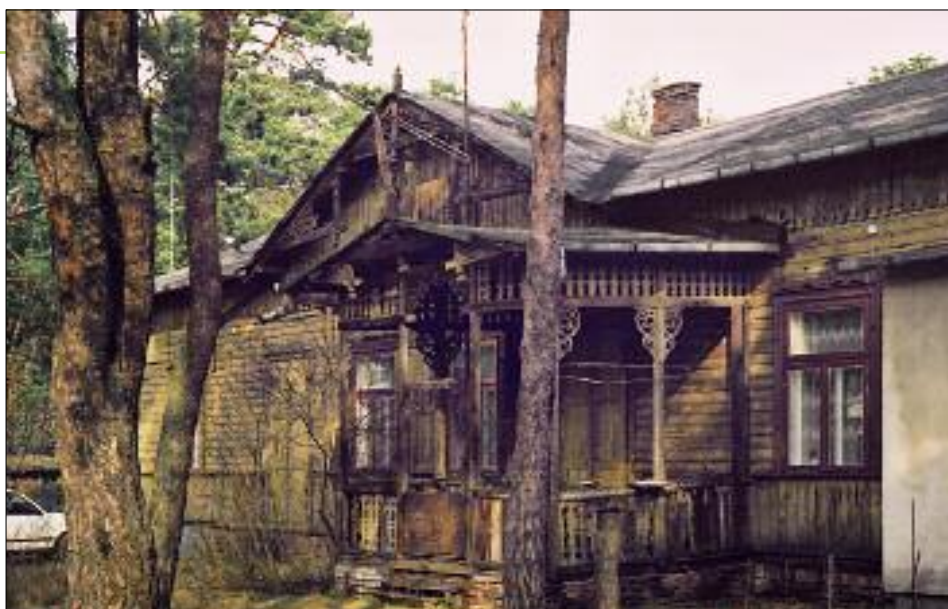
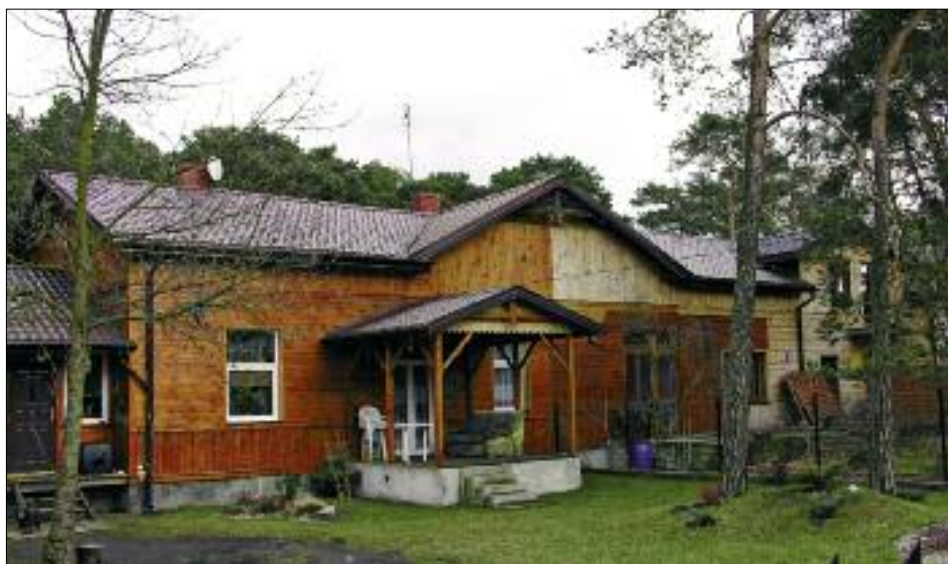
21. Otwock-Świder, 3 Reymonta Street, 1906 (?). A – the western façade of the villa, 2000, B – building after thermal modernisation and expansion (residential annexes at the level of gable walls), 2008. Negative example of repairs, which totally obliterated stylistic traits – improper window woodwork, colours (boarding always painted with body colour), the removal of the original veranda, the window shutters, and the ornamental decoration. The deformation of the once symmetrical solid of the building (each owner shaped his half differently) questions the quality of architectural supervision.

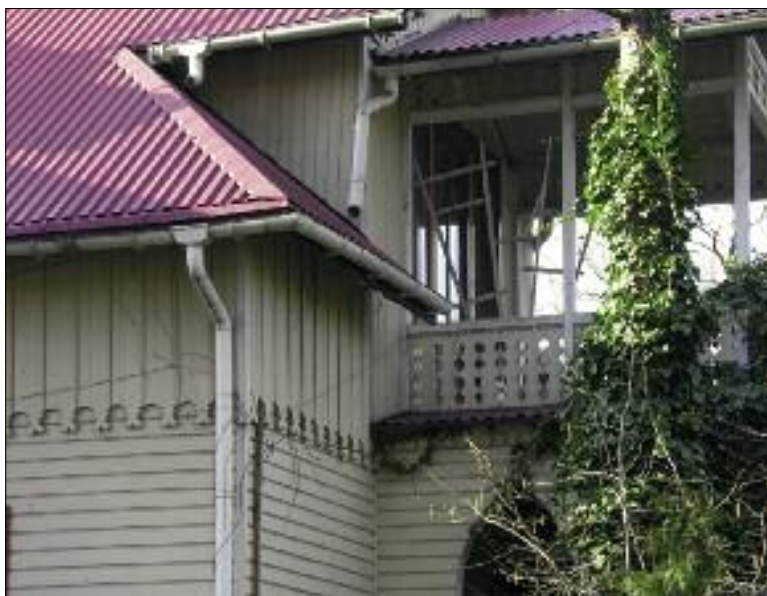
22. Warszawa-Radość, 46/48 Zasobna Street, summerhouse, 1929 (registered monument, no. 1524-A). The repair involved exchanging part of the boarding, and replacing the half-round moulding with a two-sided cant (design from fig. 14:19). The preserved original boards are featured in the crowning of the gable walls, the veranda roof, and partially the wall (only boards with ornamental endings); the removed elements were replaced with wide slats inserted between the original boards, thus imitating boarding executed with boards which do not occur in the wall, 2007.

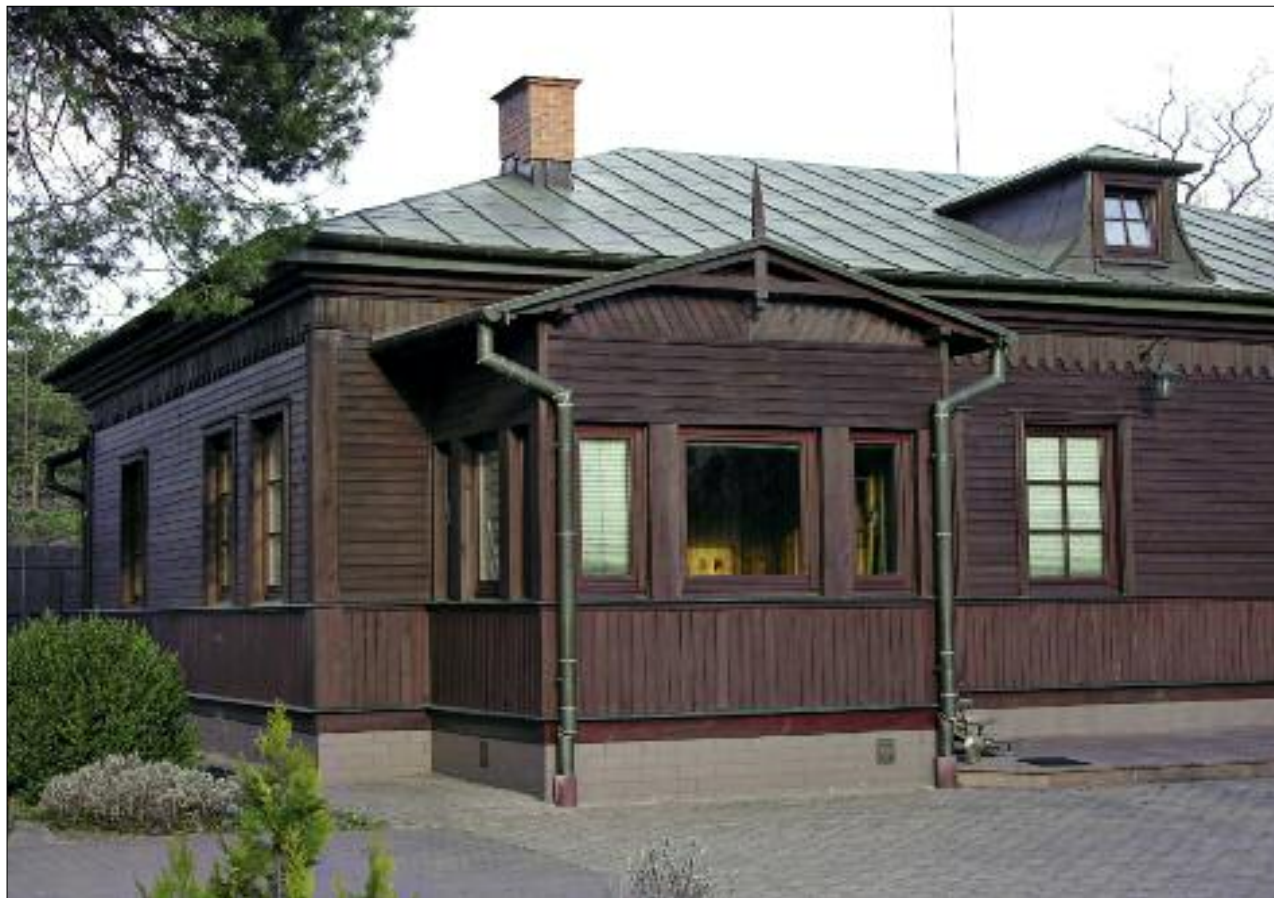
23. Warszawa-Radość, ul. Patriotów 173, dom letniskowy, ok. 1930 r. Widok z zachodu. Materiał izolacyjny położony na oryginalne deskowanie pokrywa nowy szalunek, powtarzający pierwotny układ w ścianie oraz profil i szerokość szalówki (tj. wzór z il. 14:18). Zastosowana metoda docieplenia, zwiększająca grubość ścian od zewnątrz, spowodowała wycofanie płaszczyzny okien w stosunku do lica ściany. Podczas remontu wymieniono m.in. okna, usunięto okiennice, oszalowano i przeszklono wszystkie cztery werandy oraz dodano lukarny, 2008 r.

23. Warszawa-Radość, 173, Patriotów Street, summerhouse, about 1930. View from the west. Insulation material placed on the original boarding covers the new boarding, which repeats the original arrangement of the walls as well as the boards' mould and width (i.e. pattern from fig. 14:18). The applied method involved additional insulation which widened the walls from the outside, causing the windows to withdraw in relation to the face of the wall. The repair involved, i.a. an exchanging all the windows, removing the shutters, boarding all four verandas, which were granted new glass walls, and adding lucarnes, 2008.

do przykrycia warstwy izolacyjnej jest w metodzie lekkiej – suchej najkorzystniejszym rozwiązaniem, spełniającym wymagania dotyczące rodzaju materiału licującego. Zazwyczaj jednak stosuje się jedynie wąską szalówkę fazowaną, ograniczając się do powtórzenia w elewacji układu deskowania (il. 21 B, 22). Znany jest tylko jeden przykład użycia szalówki drewnianej, która powtarza zarówno profil i szerokość deski oryginalnej, jak i jej układ w elewacji (il. 14:18, 23)<sup>36</sup>.
