Jan Tajchman

architekt - konserwator zabytków

KONSERWACJA RUIN HISTORYCZNYCH UWAGI O METODZIE

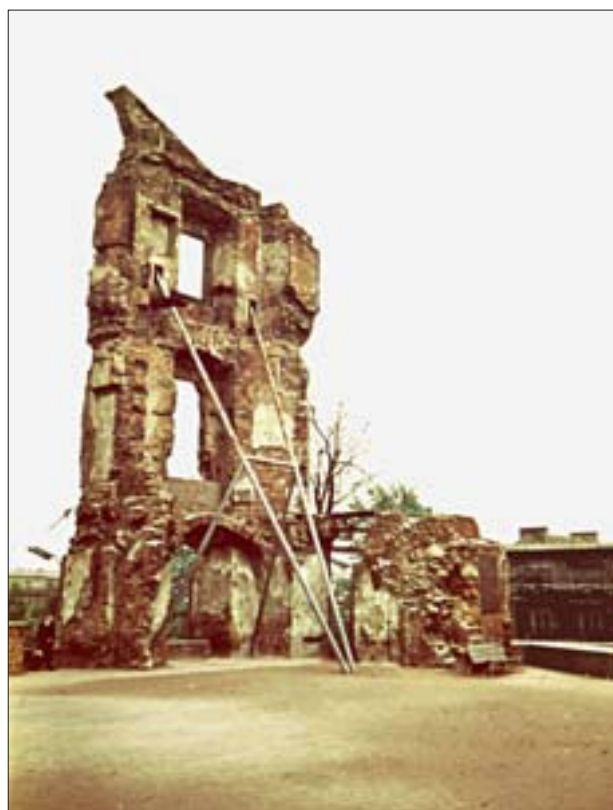
4. Warszawa. Fragment ruin zamku przed jego odbudową. Przykład tymczasowego (odwracalnego) zabezpieczenia konstrukcyjnego w formie podparcia ze stalowych rur. Fot. J. Tajchman.
4. Warsaw. Fragment of the Royal Castle ruins prior to reconstruction. Example of temporary (reversible) construction protection in the form of steel pipe supports. Photo: J. Tajchman.

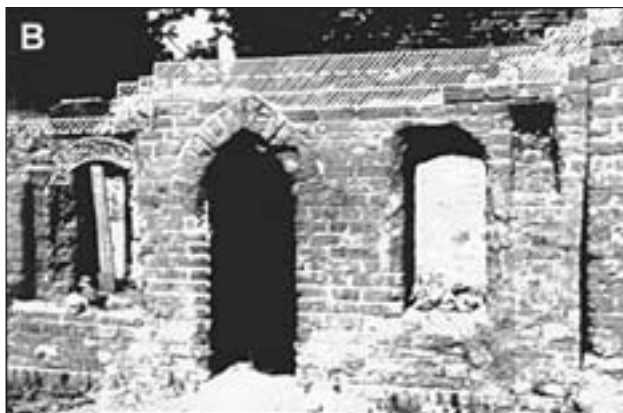
21. Toruń. Ruiny zamku. Fragment fotograficzno-rysunkowej dokumentacji metody zabezpieczenia korony i lica muru, oprac. J. Tajchman: A – stan przed podjęciem prac, B – projekt z zaznaczonym nadmurowaniem korony, izolacją (linia przerywana) oraz uzupełnieniami w licu, C – stan po przeprowadzeniu prac (uzupełnienia w licu zminimalizowane). Fot. J. Tajchman.

21. Toruń. Castle ruins. Fragment of the photographic-drawn documentation of a method used for protecting the wall coping and face, prep. by J. Tajchman: A – state prior to commencement of work, B – project with marked added wall coping, insulation (broken line) and supplements of the face, C – state after completion of work (minimalised supplements of the face). Photo: J. Tajchman.

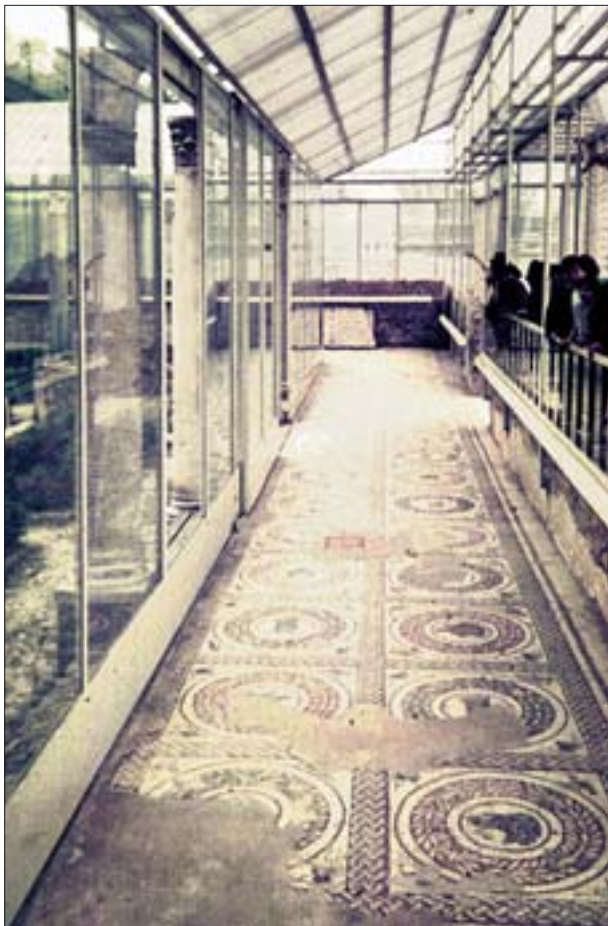
23. Villa Romana del Casale k. Piazza Armerina na Sycylii. Ruiny odkrywane w latach 50. i 60. ub. w. Dla zabezpieczenia ruin, ale zwłaszcza posadzek mozaikowych, całość nakryto przeszkleniem w konstrukcji stalowej. Pomosty służą zwiedzającym. Realizacja umożliwiła uniknięcie ingerencji w substancję zabytkową. Proj. F. Minissi. Fot. J. Tajchman.

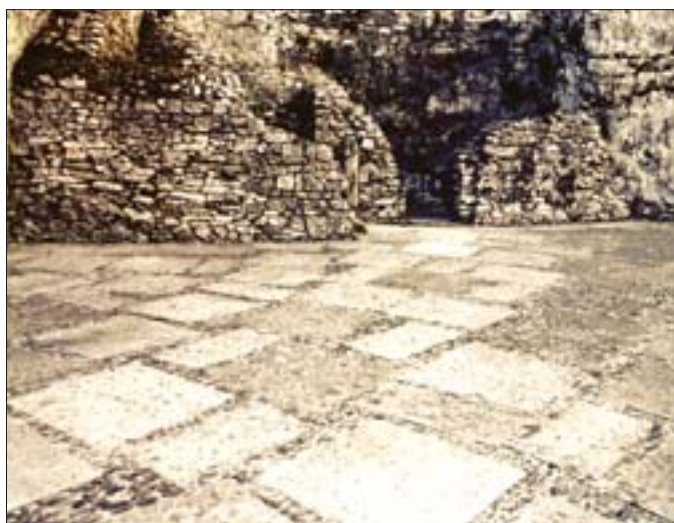
30. Ogrodzieniec. Ruiny zamku. Powierzchnia dziedzińca wykonana z dwóch wielkości specjalnie opracowanych płyt betonowych z szerokimi spoinami z niewielkich kamyków, jest tworem nowym, ale dobrze pasującym do otoczenia. W Ogrodzieniec przyjęto zasadę, że stara forma i materiał sygnalizuje ukształtowanie historyczne, nowa forma i materiał – nowe wyposażenie wprowadzone na potrzeby ruchu turystycznego, zaś stara forma z nowym materiałem – niezbyt pewne ukształtowanie historyczne (za A. Gruszecki). Fot. J. Salm.

30. Ogrodzieniec. Castle ruins. Courtyard surface built of two sizes of specially designed concrete slabs with wide joints made of pebbles - a new element well suited to the surrounding. The principle accepted in Ogrodzieniec maintains that old form and material indicate the historical configuration, new form and material – new outfitting necessary for tourist traffic, and old form together with new material – a rather uncertain historical configuration (after: A. Gruszecki). Photo: J. Salm.

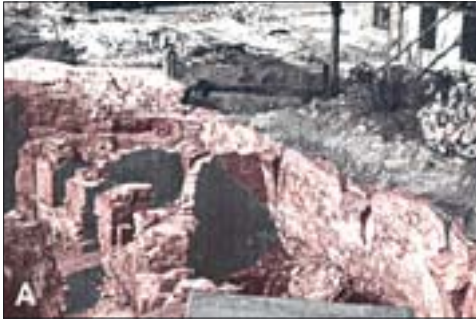
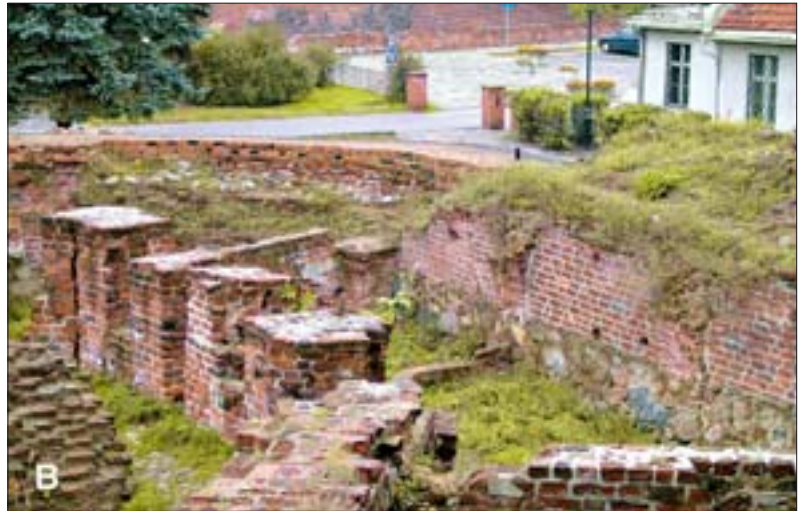
32. Toruń. Ruiny zamku krzyżackiego. A – malowniczy fragment murów przed zabezpieczeniem korony, 1964 r. Fot. J. Tajchman; B – ten sam fragment murów po pracach. Przykład usztywnienia korony mimo dążenia do jak najmniejszej ingerencji w substancję zabytkową. Po latach malowniczość obiektu poprawiła samorodna zieleń, 2003 r. Fot. E. Okoń.
