## VIDEOENDOSKOPIA JAKO METODA OCENY STANU DREWNIANYCH KONSTRUKCJI W ZABYTKACH

## VIDEOENDOSCOPY AS A METHOD OF ASSESSING THE STATE OF WOODEN CONSTRUCTIONS IN HISTORICAL MONUMENTS

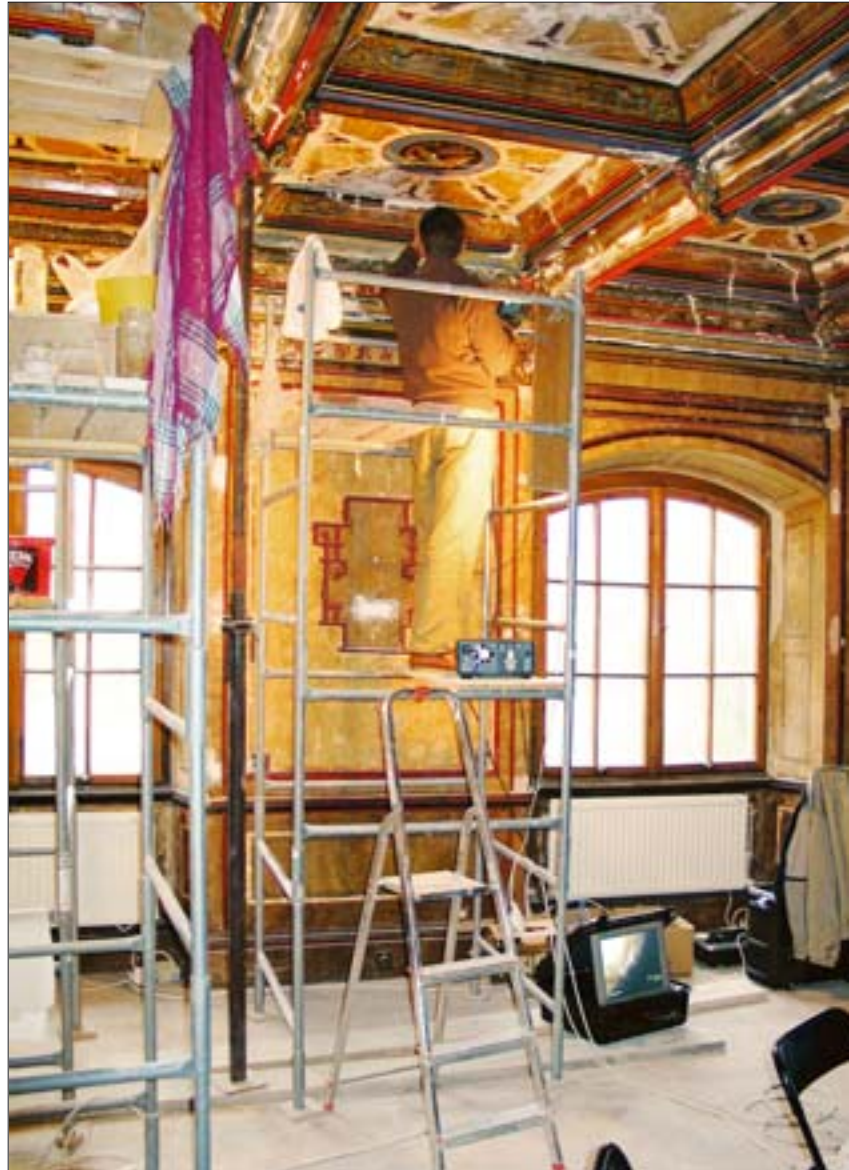
1. Przenośne stanowisko videoendoskopowe podczas badań w Wilanowie. Fot. A. Krajewski.

1. Portable videoendoscopy stand in the course of research conducted in Wilanów. Photo: A. Krajewski.

Nowoczesnym urządzeniem wychodzącym naprzeciw potrzebom konserwatorskim jest videoendoskop przemysłowy. Przyrząd ten pozwala na badanie wszelkich niedostępnych przestrzeni, w których mogą występować szkodniki drewna i powstałe w wyniku ich rozwoju uszkodzenia. Sondy o długości od 3 do 10 m i średnicy poniżej 1 cm umożliwiają penetrację bez konieczności naruszania warstw wykończeniowych. Kamera zainstalowana na końcu sondy, zaopatrzona w niezależne źródło światła, umożliwia zdalną obserwację zniszczeń znajdujących się w polu widzenia o kącie ok. 120° i w odległości od 5 cm do kilku metrów od kamery. Elastyczna sonda może być wprowadzana przez niewielkie otwory (np. szpary lub poluzowane elementy). Jej koniec z kamerą jest

ruchomy, co umożliwia obserwację we wszystkich kierunkach. Obraz jest wyświetlany na małym monitorze manipulatora sondy lub przesyłany na duży monitor (np. laptopa), a także nagrywany, co umożliwia późniejsze analizy i interpretacje.

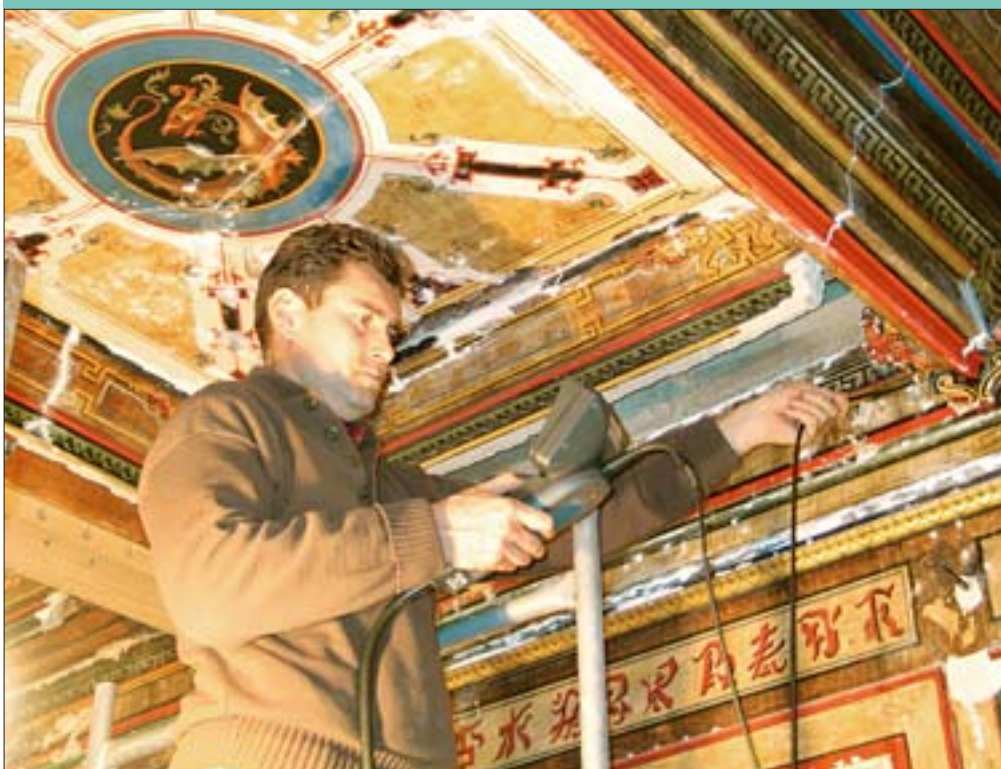
2. Badania wnętrza stropu w Pokoju Chińskim w Pałacu w Wilanowie. Fot. A. Krajewski.  
2. Examination of the interior of the Chinese Room ceiling in Wilanów. Photo: A. Krajewski.

W Pałacu w Wilanowie, podczas prac konserwatorskich w skrzydle południowym, videoendoskop zastosowano do inspekcji podłóg i stropów nad Salami Myśliwskimi i Pokojami Chińskimi. Lokalne, silne zniszczenia stwierdzono w elementach konstrukcji stropu nad powyższymi salami. Wprowadzenie sondy przez szczeliny lub czasowo zdemontowane elementy ujawniło w kilku obszarach rozległe zniszczenia, których przyczyną był rozwój grzybów powodujących brunatny rozkład drewna, oraz liczne żerowiska ksylofagicznych owadów. Zastosowanie tej nowoczesnej techniki pozwoliło na dotarcie do obszarów nieodśłanianych podczas wcześniejszych badań i prac renowacyjnych i ujawnienie występujących zniszczeń, głównie belek stropowych i wnętrza kasetonów nad Pokojami Chińskimi. Dzięki przeprowadzonym badaniom udało się ustalić sprawców zniszczeń. Były to owady ksylofagiczne: spuszczel pospolity (*Hylotrupes bajulus*), występujący w suchym drewnie iglastym, oraz gatunki z rodziny kołatkowatych (*Anobiidae*) występujące w drewnie zawilgoconym. Jednocześnie obserwowano ogniska rozkładu brunatnego spowodowane przez grzyby, które rozwinęły się w wyniku kilkakrotnego zalania stropów wodą. Na ścianie działowej między Pokojami Chińskimi udało się zidentyfikować podskórnie

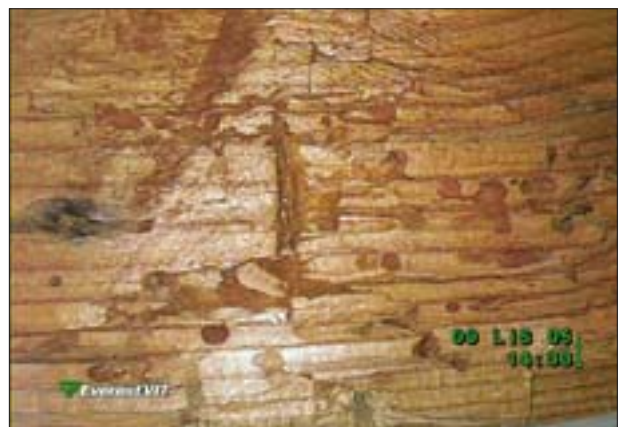
3. Żerowisko owadów w belkach stropowych nad Pokojem Chińskim w Pałacu w Wilanowie, obraz z videoendoskopu. Fot. P. Witomski.  
3. Insects feeding ground in floor beams over the Chinese Room at Wilanów Palace, seen in a videoendoscope. Photo: P. Witomski.

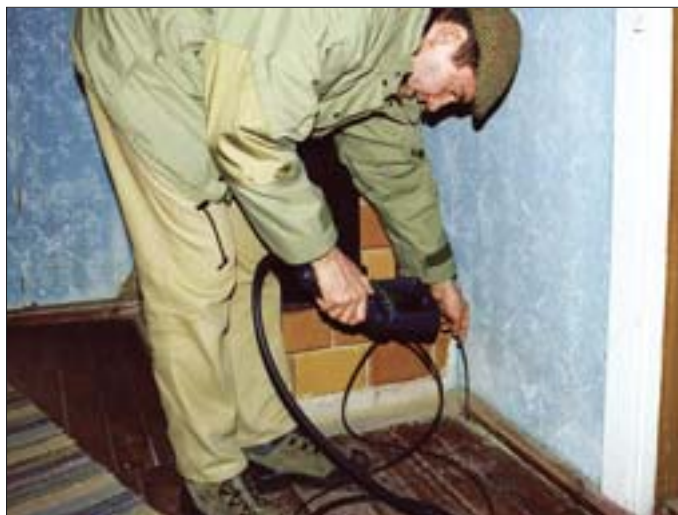
4. Badania videoendoskopowe w skansenie w Sierpcu. Ocena stanu zagrzybienia stropu przyziemia. Fot. P. Witomski.

4. Videoscope research in a Skansen museum in Sierpc. Assessment of the fungal attack in the ground floor ceiling. Photo: P. Witomski.

W ostatnich latach konserwatorzy w skansenie, zaalarmowani postępującym zagrożeniem, podjęli intensywną walkę z biokorozją. I w tym przypadku pomocna okazała się technika videoendoskopii przemysłowej. W krótkim czasie i bez naruszeń obiektów przeprowadzono inspekcje kilku budynków, w których mogło występować zagrzybienie. Sonda videoendoskopu wprowadzana była do stropu przyziemia przez szczeliny między deskami podłogi lub uchylone listwy przypodłogowe. W dwóch obiektach potwierdzono obecność grzybów rozkładających drewno. W jednym budynku zidentyfikowano strocza łzawego, czyli tzw. grzyba domowego właściwego (*Serpula lacrymans*), najgroźniejszego gatunku dla drewnianych budynków. W drugim obiekcie oznaczono gnilicę mózgowatą, czyli tzw. grzyba piwnicznego (*Coniophora puteana*), również groźnego dla budynków i konstrukcji drewnianych. To wczesne ujawnienie grzybów niszczących drewno pozwoli podjąć w najbliższym czasie akcję odgrzybienią w obszarze ograniczonym do minimum, przy jednoczesnym zachowaniu możliwie największych partii oryginalnych. Pozwoli również na ograniczenie nakładów finansowych na zabiegi ochronne.

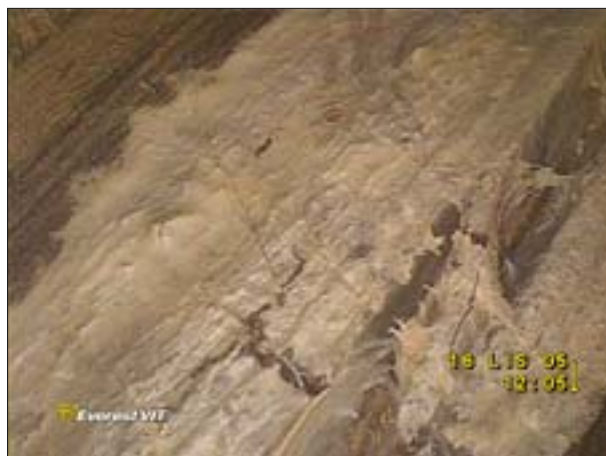
5. Grzybnia porastająca dolną stronę desek podłogowych widziana kamerą endoskopu. Fot. P. Witomski.

5. Mycelium spreading underneath the floor boards, seen with an endoscope camera. Photo: P. Witomski.

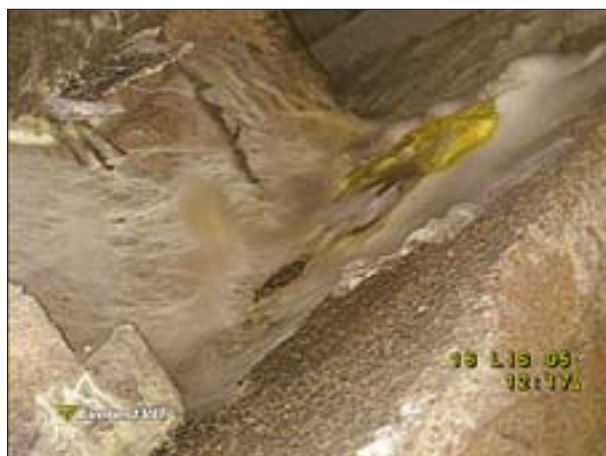
6. Wnętrze stropu przyziemia z grzybnią strocza łzawego, obraz z kamery endoskopu. Fot. P. Witomski.

6. Interior of a ground floor ceiling with dry rot mycelium, seen in an endoscope camera. Photo: P. Witomski.
