Paweł Filipowicz,
architekt
Regionalny Ośrodek
Badań i Dokumentacji
Zabytków w Łodzi

Leszek Kajzer,
archeolog
Instytut Archeologii
Uniwersytetu Łódzkiego

Zbigniew Lechowicz
archeolog
Regionalny Ośrodek
Badań i Dokumentacji
Zabytków w Łodzi

**PÓŻNOROMAŃSKI KOŚCIÓŁ P.W. ŚWIĘTEJ URSZULI
I JEDENASTU TYSIĘCY DZIEWIC W STROŃSKU NAD WARTĄ
INTERWENCYJNE BADANIA ARCHITEKTONICZNE
W LATACH 2005-2006**

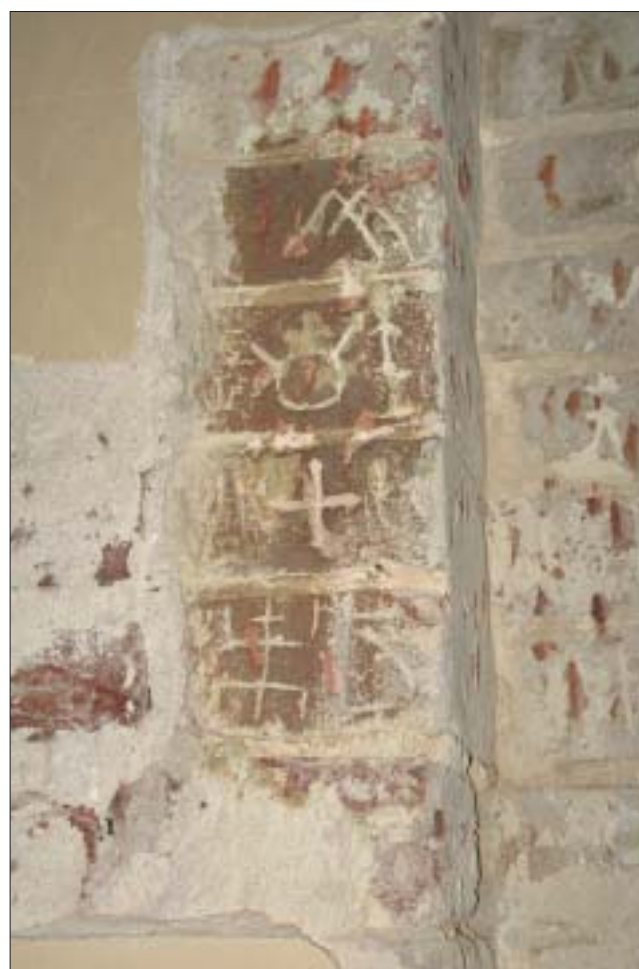
6. Ideogramy odkryte we wschodnim ościeżu portalu.
6. Ideogrammes discovered in the eastern jamb of the portal.

cji otworu wejściowego do kościoła, jednak w obrębie tej samej fazy budowy. Przekonuje o tym jednorodność użytej zaprawy oraz sposób opracowania spoin. Po odsłonięciu całego lica ściany nawy od strony zewnętrznej, na powierzchni cegieł zaobserwowano napisy oraz znaki o formach geometrycznych, nieposiadające cech liternictwa, których symbolika oraz identyfikacja powinny stać się tematem odrębnych analiz i opracowania. Oprócz napisów i rysunków odsłonięte zostały ideogramy, które mogły zostać wykonane przez budowniczych kościoła romańskiego (il. 6).

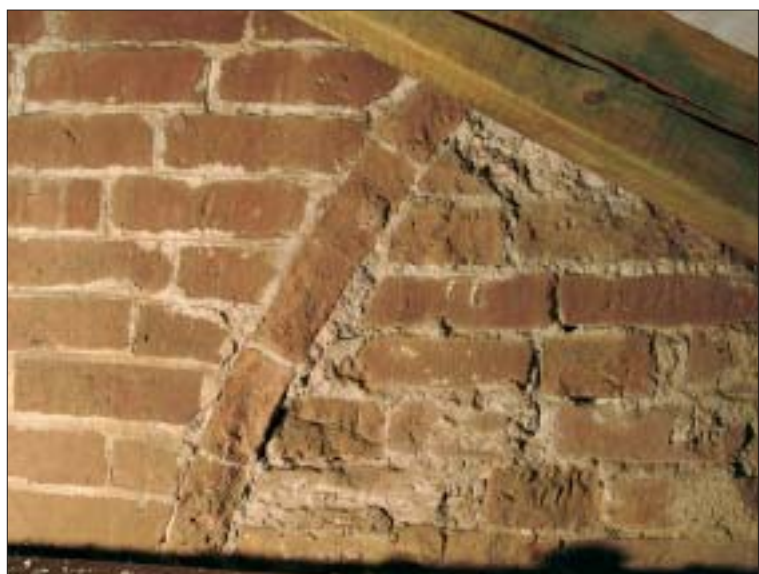
7. Łuk nadportalny widoczny w przestrzeni poddasza kruchty.
7. Arch over a portal seen in the space of the porch attic.

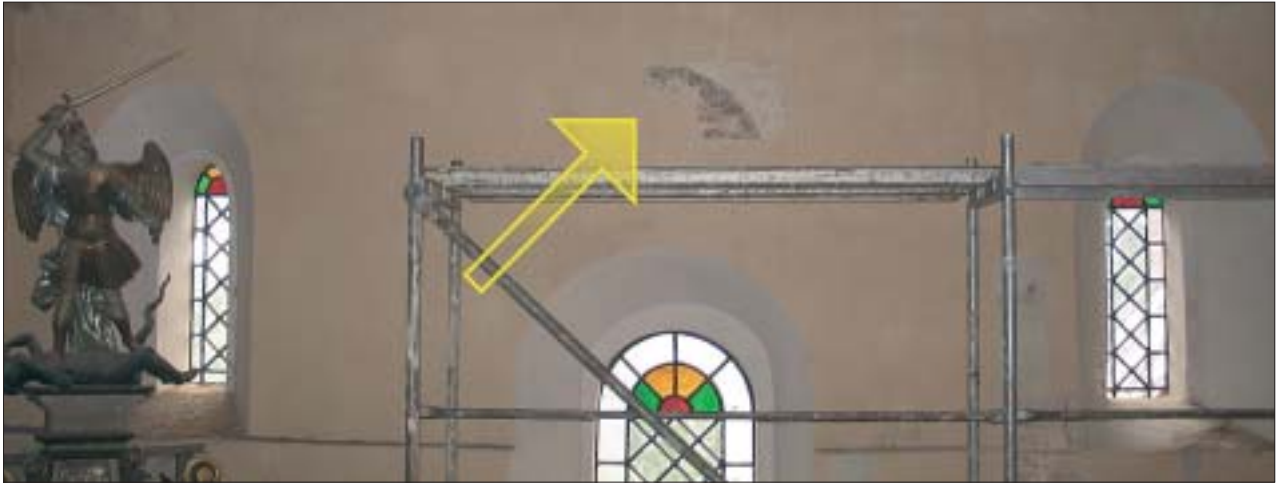
9. Odsłonięte, częściowo skute nadproże okna środkowego ściany południowej nawy.
9. Partially disclosed lintel of the central window in the southern nave.

musiało zamurowanie otworu kolidującego z wykonanym poniżej w XVIII w. nowym, barokowym oknem (il. 9).

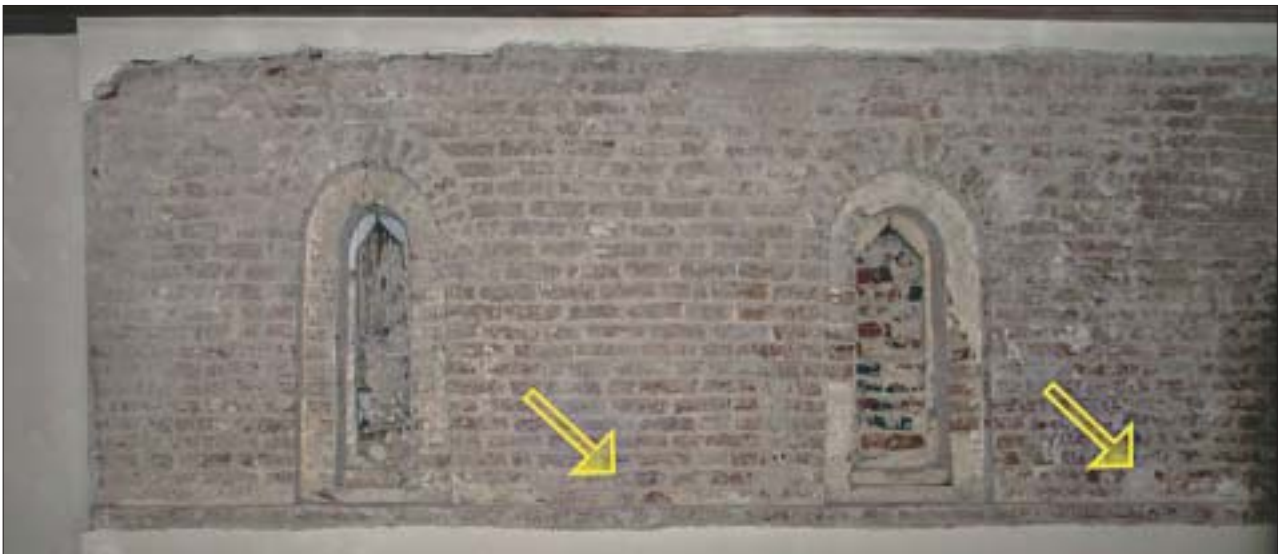
10. Zamurowane wnęki w ścianie północnej nawy romańskiej, być może ślad otwartej więźby dachowej lub wsparcia pierwotnego stropu.
10. Walled up niches in the northern wall of the Romanesque nave, possibly the trace of an open roof truss or the support of the original ceiling.

Odkrywki w rejonie górnej odsadzki bocznych murów nawy. Aby ustalić przyczyny powstania odsadzek wykonano odkrywki w sąsiedztwie okien nawy. Stwierdzono jednofazowość muru powyżej i poniżej odsadzki. Spoiny są opracowane jednakowo i wykonane z tego samego materiału. Jednak w trzech miejscach zaobserwowano, rozmieszczone w równomiernych odległościach, wtórnie wykute otwory, które później zostały ponownie zamurwane. Ich lokalizacja na poziomie odsadzek, rozstaw i odległość od dzisiejszego poziomu stropu pozwalają domniemywać, że mogą to być relikty osadzenia rozwiązania ciesielskiego, wspierającego otwartą więźbę dachową lub wsparcia pierwotnego stropu (il. 10).

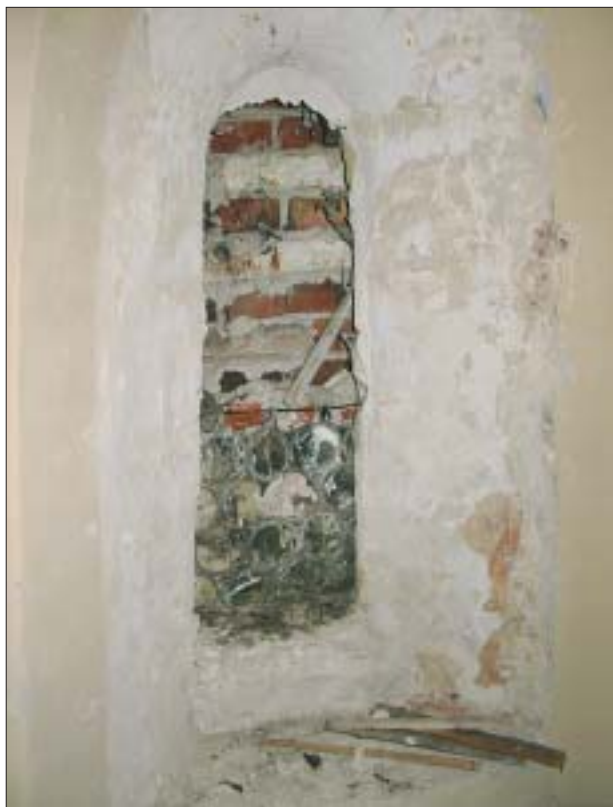
11. Odsłonięte okno wschodnie ściany północnej nawy z relikdami szklenia szkłem gomółkowym.

11. Uncovered eastern window in the northern nave with relics of glazing with crown glass.

szkła gomółkowego oraz miejsce osadzenia okna pozwala przypuszczać, że zachowane relikty pochodzą prawdopodobnie z czasów budowy zakrystii w początku XVII w. i poszerzeniem otworów okiennych kościoła (il. 11).

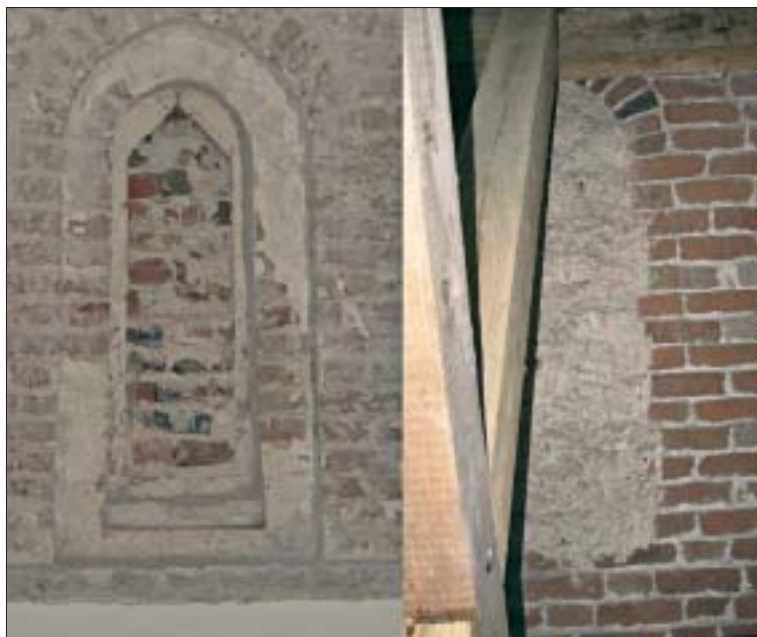
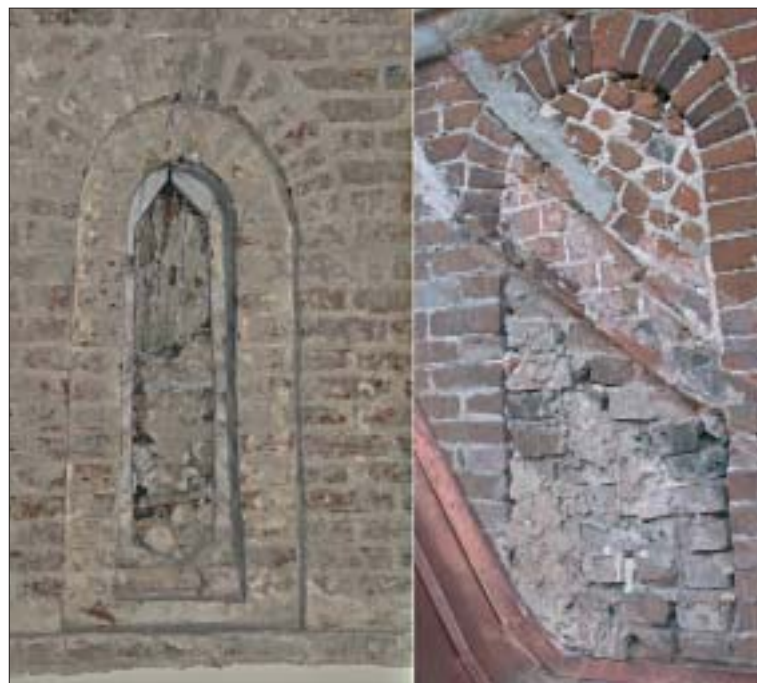
12. Okno zachodnie ściany północnej nawy widoczne od wnętrza kościoła i w elewacji północnej kościoła.

12. Western window in the northern nave wall seen from the church interior and the northern elevation of the church.

Pierwotną, romańską formę, czytelną od strony wnętrza nawy, mają okna: środkowe i zachodnie. Środkowe, jako pozostające w kolizji przestrzennej z poddaszem zakrystii, zostało zamurowane podczas budowy zakrystii. Zachowanie okna zachodniego może się wiązać z istnieniem w tym miejscu, na przedłużeniu zakrystii w kierunku zachodnim, nieznanego obiektu, być może drewnianej kaplicy, której fundamenty rozpoznano w trakcie penetracji krypty umieszczonej pod dzisiejszym przedsionkiem północnym kościoła. Niewykluczone że okno to znajdowało się w przestrzeni poddasza (il. 12).

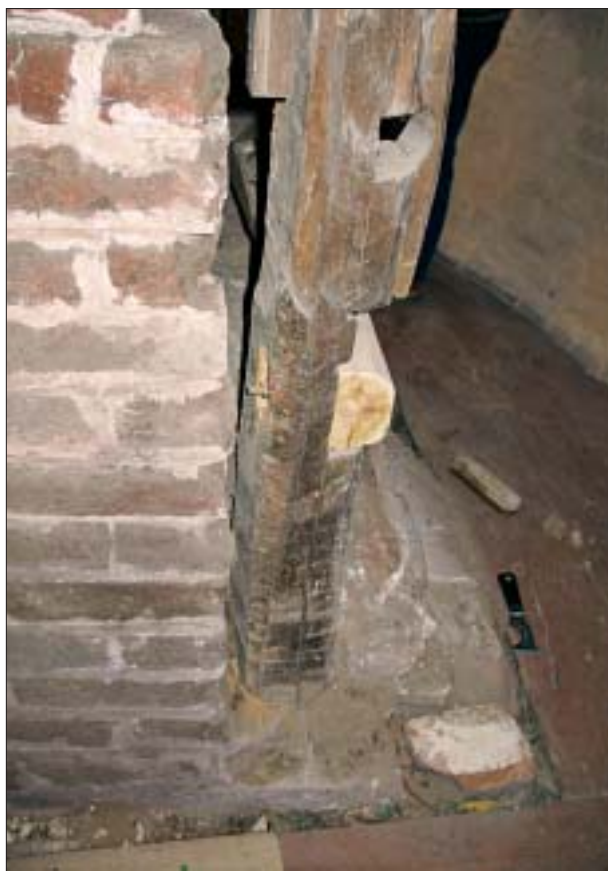
18. Relikt lica muru mensy ołtarzowej.
18. Relic of the altar mensa face.

zaprawą wapienną w sposób sugerujący jej wykończeniowy charakter (il. 18). Nie można wykluczyć, że pierwotnie znajdowała się w tym miejscu kamienna płyta ołtarza. Niedostępne jest lico zewnętrzne (zachodnie) menty, które może zawierać elementy dekoracyjne pochodzące z najwcześniejszego wystroju kościoła. Jego rozpoznanie i udokumentowanie będzie możliwe podczas czasowego demontażu ołtarza.

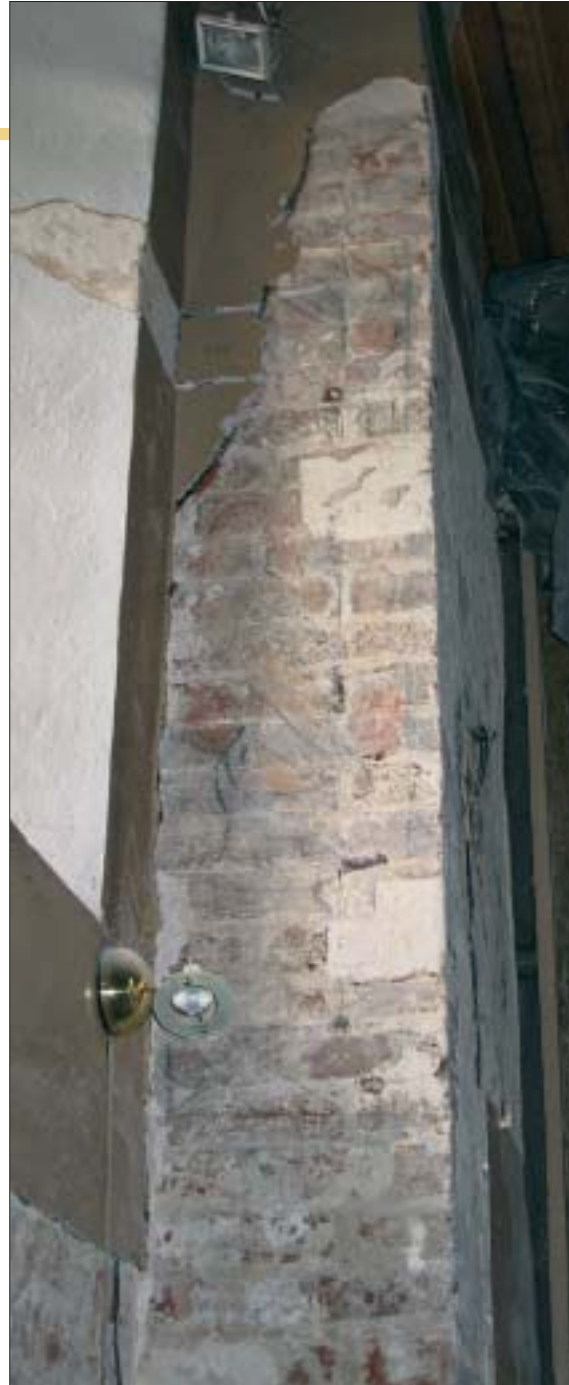
19. Ślady polichromii odkrytej na wewnętrznej płaszczyźnie łuku tęczowego od strony południowej prezbiterium.

19. Traces of polychrome discovered on the inner surface of the rood beam seen from the southern presbytery wall.

Wyprawa ścian. Pierwotnie wewnętrzne lico ścian romańskich nie było tynkowane, a tylko spoinowane w sposób opisany powyżej. Zachowało się ono na niemal całej, odsłoniętej powierzchni ścian wewnętrznych aż do poziomu stropu. Podobne opracowanie spoin mają również zachowane pierwotne obramienia otworów. We wschodnim licu muru podpierającego łuk tęczy konserwatorzy malarstwa ściennego⁹ odkryli polichromię, położoną bezpośrednio na nieotynkowany mur. Stanowiła ona prawdopodobnie element średniowiecznego wykończenia kościoła. Choć nie określono zasięgu polichromii, należy uznać, że jej odkrycie stanowi ważny przyczynek do problematyki wystroju romańskich świątyni ceglanych (il. 19).

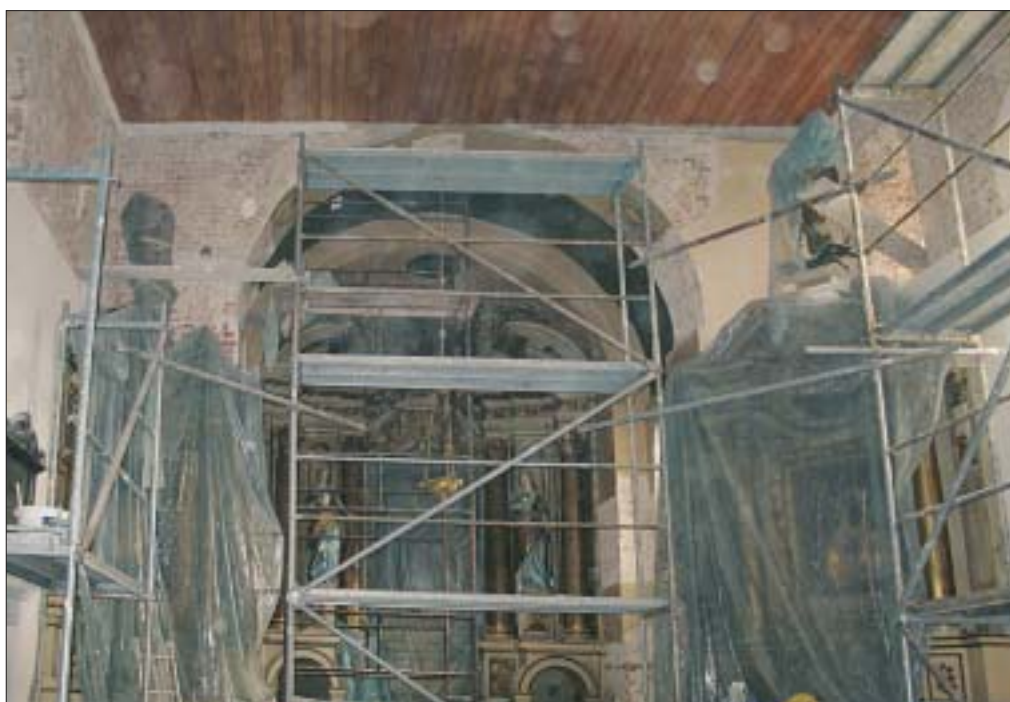
20. Widok prezbiterium od strony nawy. Widoczny łuk tęczowy oraz sklepienie prezbiterium.

20. View of the presbytery seen from the nave. Visible rood beam and presbytery ceiling.

a raczej dwuwieżowy masyw zachodni. Konchowe sklepienie apsydy wykonane z cegły zamknięte zostało od strony prezbiterium zdwojoną archiwoltą. Prezbiterium przesklepiono ceglana kolebką, a od strony nawy zamknięto półkolistą arkadą łuku tęczowego. Filary łuku oraz apsydy były proste, nieprofilowane (il. 20). Kościół kryty był zapewne otwartą więźbą dachową.

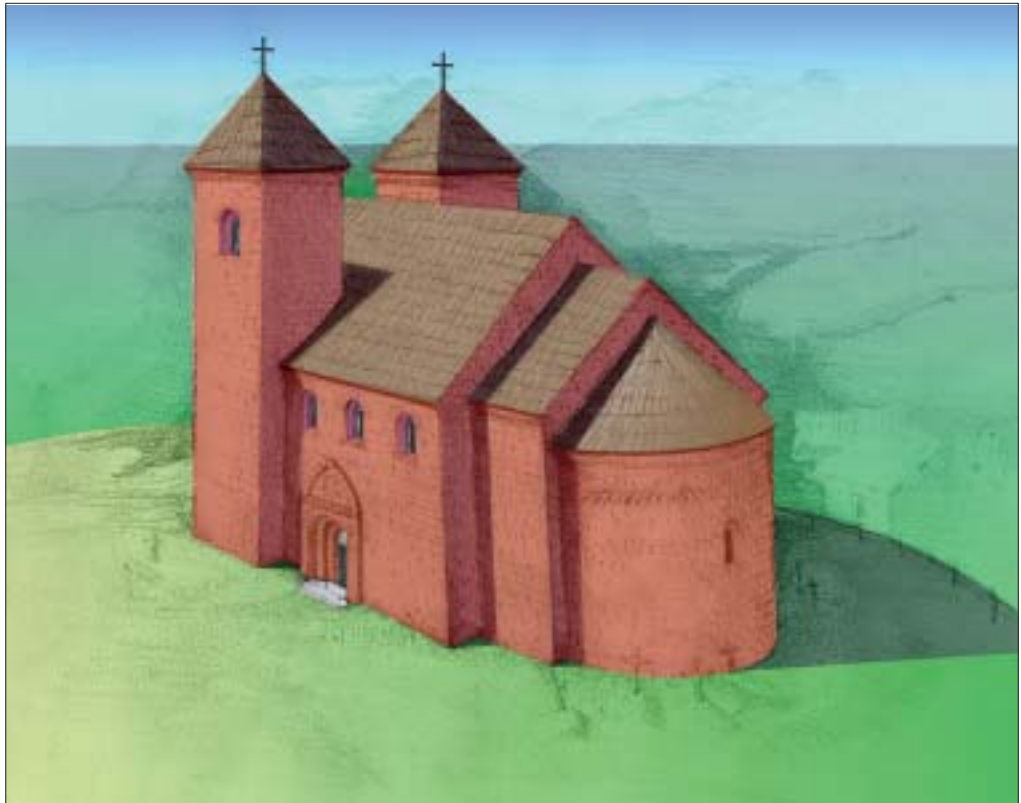
25. Rekonstrukcja bryły kościoła, wariant dwuwieżowy.
25. Reconstruction of the church solid, a twotowers variant.

Rozpoznanie relacji chronologicznych pomiędzy pierwotną bryłą kościoła a późniejszymi fazami jego rozwoju: zakrystią, zachodnią częścią nawy, wieżą, kaplicą i przedsionkiem północnym, umożliwiło graficzne opracowanie niemal pełnej stratygrafii murów świątyni na poszczególnych poziomach (il. 22, 23, 24). Wykonano również rysunkową rekonstrukcję bryły kościoła oraz portalu wejściowego (il. 8, 25).
