Paweł Filipowicz, Leszek Kajzer, Zbigniew Lechowicz

BADANIA ARCHEOLOGICZNO-ARCHITEKTONICZNE KOŚCIOŁA PW. ŚWIĘTYCH APOSTOŁÓW PIOTRA I PAWŁA W KRZYWORZECE W POWIECIE WIELUŃSKIM*

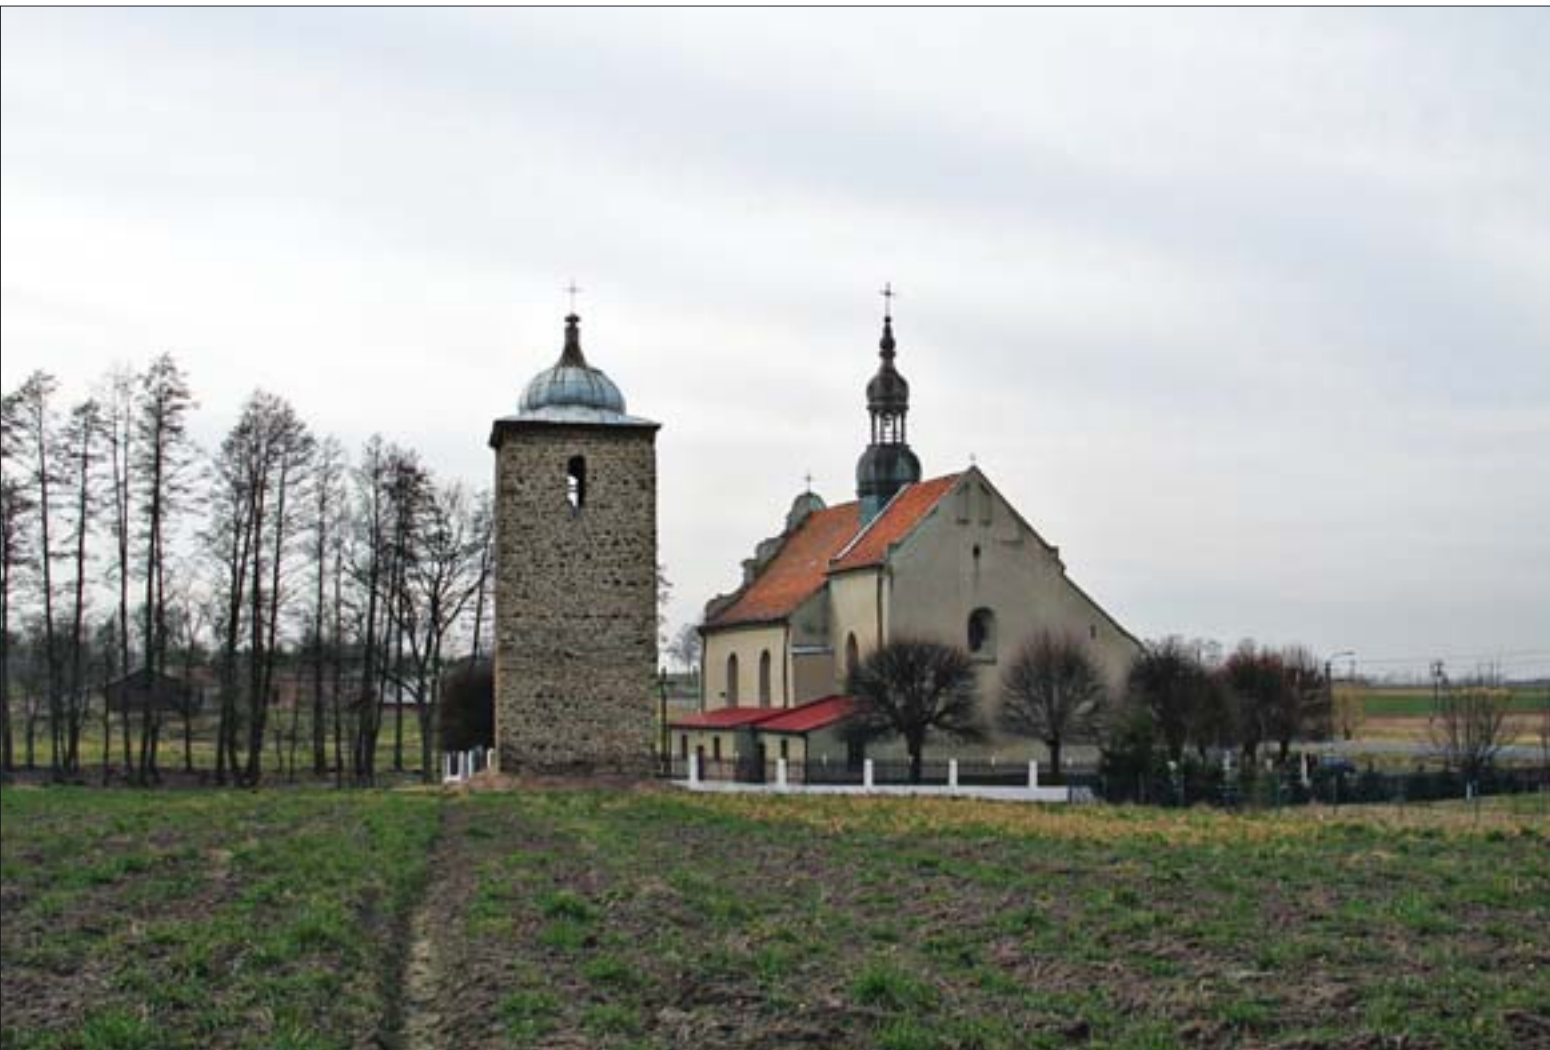
1. Widok kościoła i dzwonnicy od wschodu. Wszystkie zdjęcia P. Filipowicz i Z. Lechowicz.

stoku i terasie zalewowej niewielkiej rzeki Krzywej. Współczesny kontekst przestrzenny wskazuje, że historyczna wieś miała inny układ zabudowy niż obecna (il. 1).

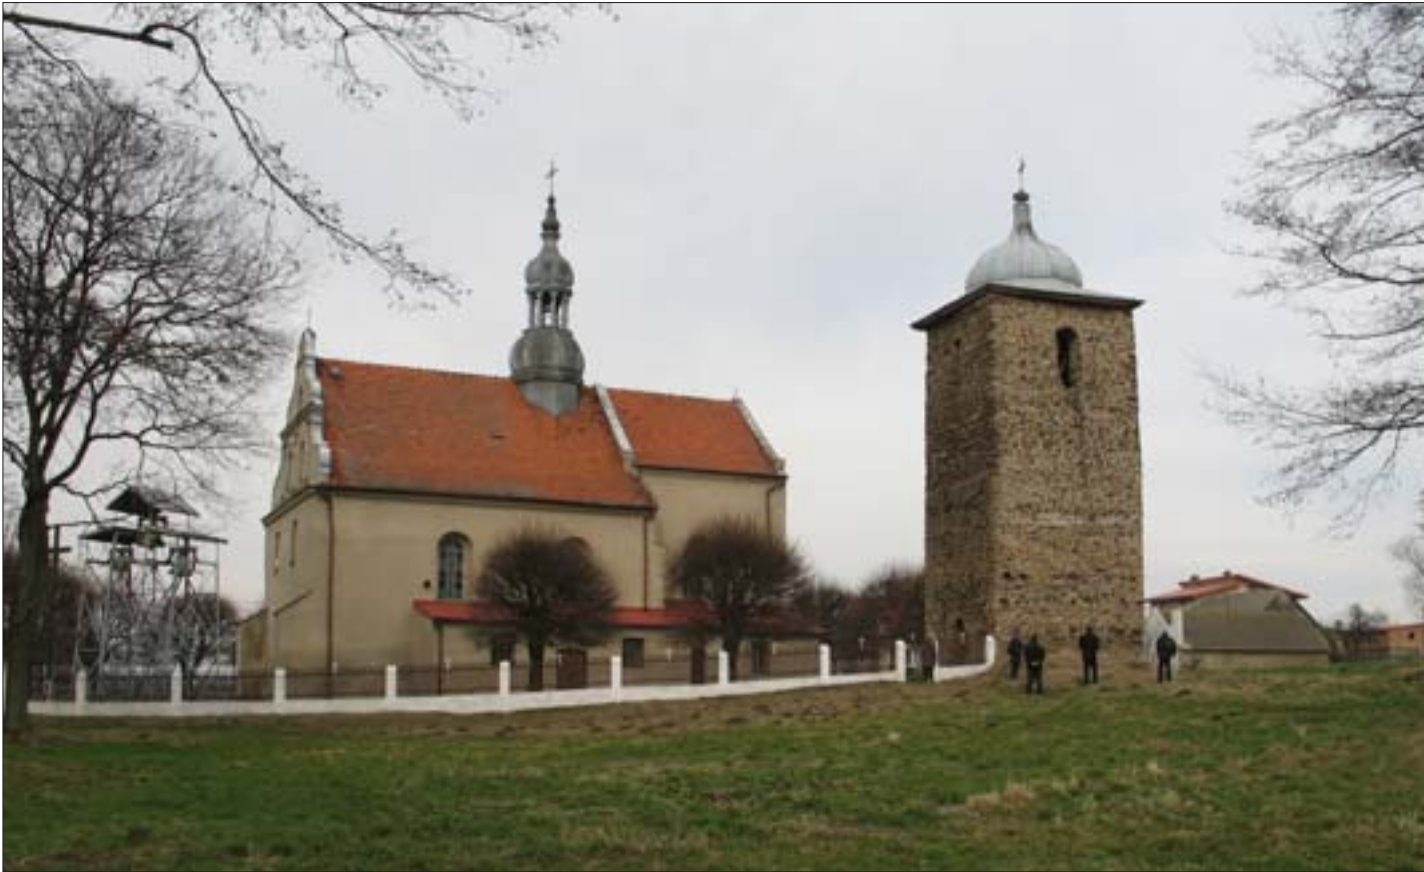
2. Widok kościoła od południa.
2. View of the church from the south.

Dachy pokryte są dachówką ceramiczną; dwuspadowe nad nawą i prezbiterium, pulpitowy nad piętrem dawnej zakrystii; nad nową zakrystią i kruchtą pulpitowe z blachy falistej. Nad nawą góruje okazała sygnaturka kryta ocynkowaną blachą, a dach nad prezbiterium jest nieco wyższy niż kalenica dachu nawy (il. 2).

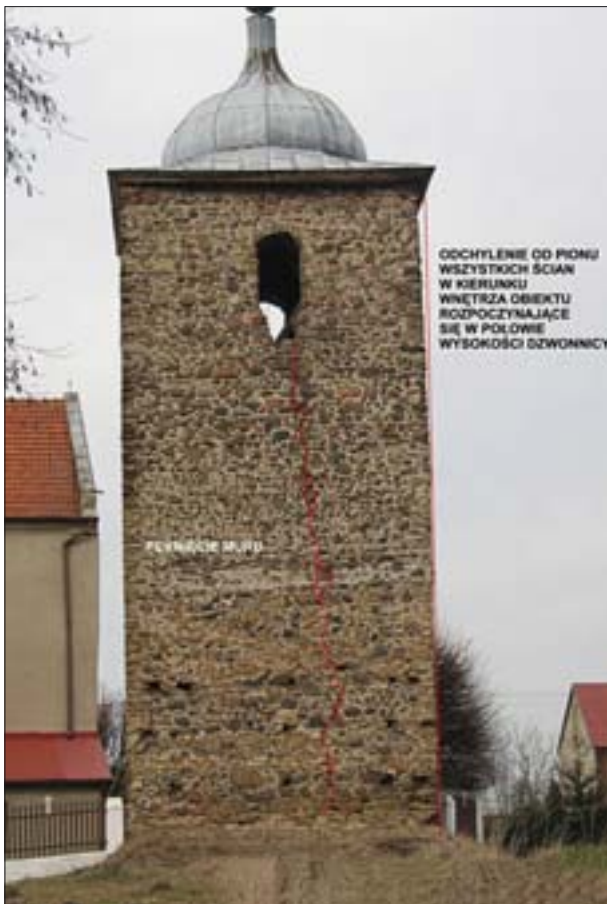
3. Widok dzwonnicy od strony południowej, widoczny brak zachowania pionu i spękania ścian.
3. View of the bell tower from the south, with visible absence of a preserved perpendicular and cracked walls.

Na południe od prezbiterium kościoła znajduje się czworokątna w rzucie, trójkondygnacyjna dzwonnica. Wzniesiona została z kamieni eratycznych i łamanego miejscowego piaskowca, na planie zbliżonym do kwadratu i jest nietynkowana. Wejście w ścianie zachodniej zamknięte półkoliście. Na najwyższej kondygnacji cztery okna umieszczone w osiach każdej ze ścian, także są zamknięte półkoliście. Dach czteropłociowy, przechodzący w kopułkę zwieńczoną krzyżem, jest kryty blachą. W otworach okiennych widoczne są liczne ubytki muru, a parapety praktycznie nie istnieją. W trzech ścianach widoczne są głębokie spękania sięgające od okien do posadowienia. W pęknięciu ściany południowej widoczne są plomby cementowe i szklane, założone 17. 10. 1968 r., wskazujące na stałe, choć powolne, powiększanie się szczeliny (il. 3).

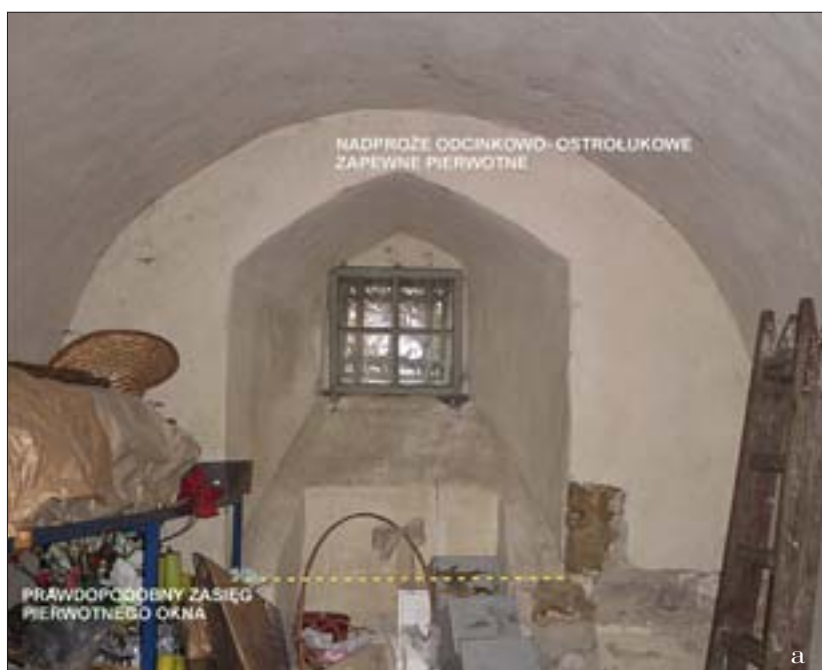
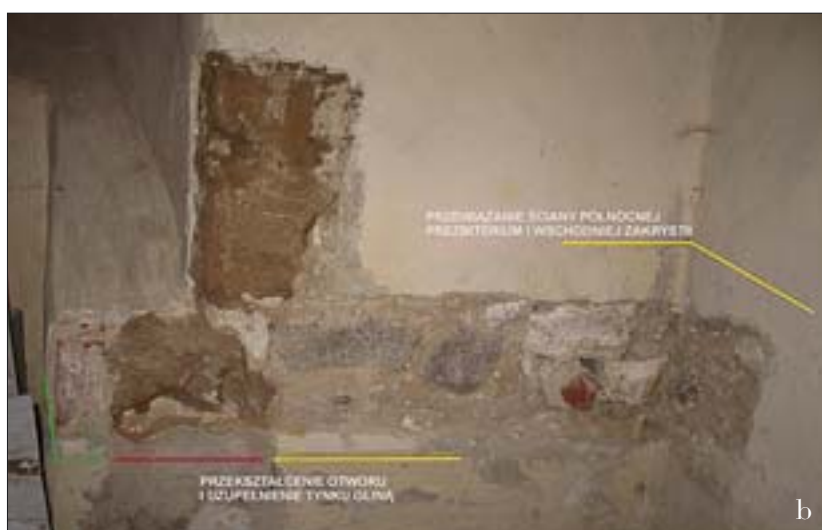
4. Zakrystia, a – widok w kierunku wschodnim; b – ściana wschodnia, ościeże południowe.

We wnętrzu starszej, piętrowej zakrystii wykonano dwie odkrywki podtynkowe, ułatwiające poznanie struktury budowlanej pomieszczenia. Pierwsza, w narożniku południowo-wschodnim, pozwoliła ustalić przewiązanie północnej ściany prezbiterium z wschodnią ścianą zakrystii. Stwierdzono także przebudowę bądź naprawę południowej partii ościeża okiennego, którą wykonano z użyciem surowej gliny (il. 4).

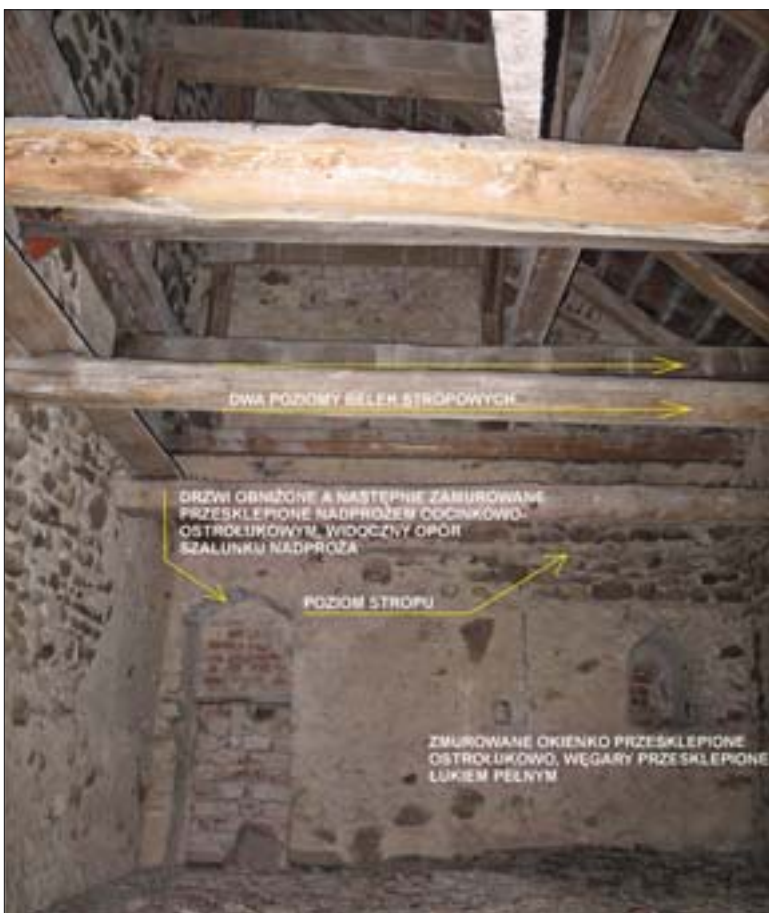
5. Poddasze nad zakrystią widoczne od strony wschodniej. Fotografie wykonano przez szczelinę w szczycie wschodnim muru zakrystii, przestrzeń niedostępna.

przesklepienie. Wykonane zostało na krążynie wspartej o węgary i uzyskało kształt pośredni między łukami odcinkowym a ostrym. Zamurowany otwór okienny znajduje się w pobliżu narożnika północnego. Jest jednuskokowy, od wewnętrznej strony zamknięty łukiem ostrym, od zewnętrznej – półkolistym, wykonanym z cegły (il. 5).

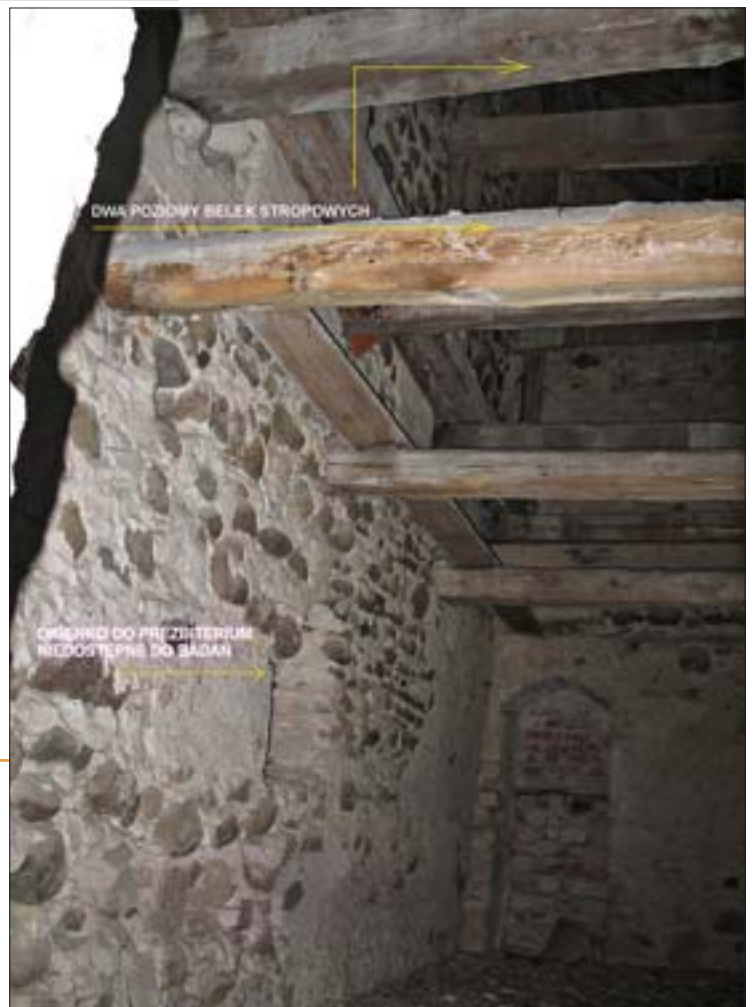
6. Piętro nad zakrystią, ściana północna prezbiterium, widoczne okna. Zdjęcie wykonano przez szczelinę w murze szczytu wschodniego zakrystii.

W ścianach północnej i południowej zachowały się pojedyncze otwory okienne, usytuowane na ich osiach symetrii. Okno w ścianie południowej otwierało się na wewnątrz prezbiterium, okno w ścianie przeciwległej – na

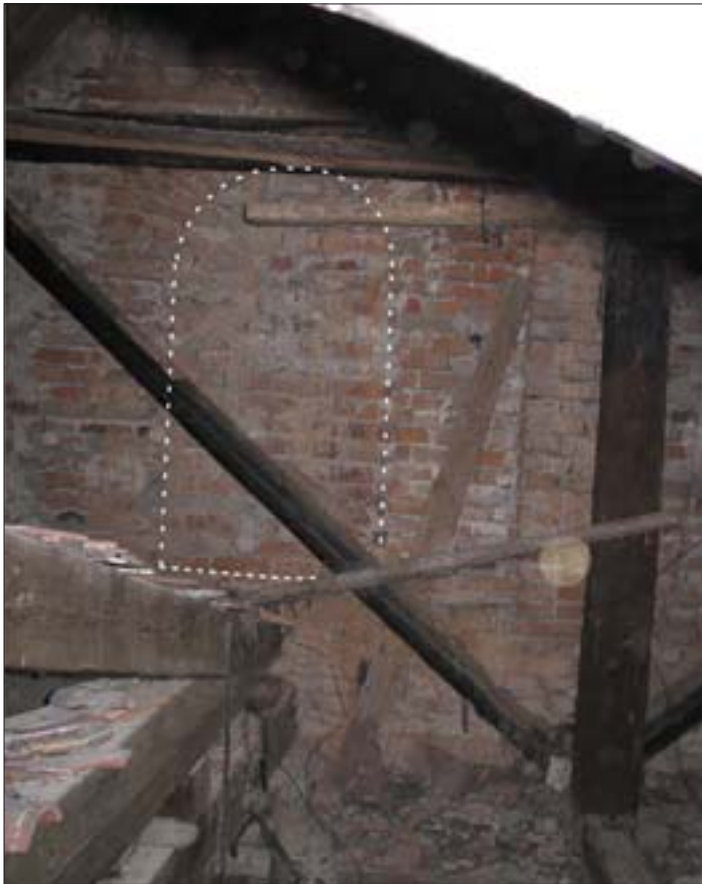
7. Ściana zachodnia, widok od strony strychu nad nawą. Widoczny zamurowany otwór zwieńczony półkolistym nadprożem.

i szczytu nad tęczą. Lico wewnętrzne zachodniej ściany szczytowej nie jest otynkowane. Wykonano je z cegły nowożytniej z wtórnym użyciem cegieł starszych, związanych zaprawą wapienno-piaskową. Wątek jest przemieszany, w większości główkowy. Z lica wystają elementy artykulacji zewnętrznej, trzony pilastrów oraz łuki blend. Ściana w całości powstała w czasach nowożytnych, zapewne w XVIII w. Widoczne niewielkie łaty z cegły maszynowej związane są z remontami więźby dachowej prowadzonymi w XX w. (il. 7).

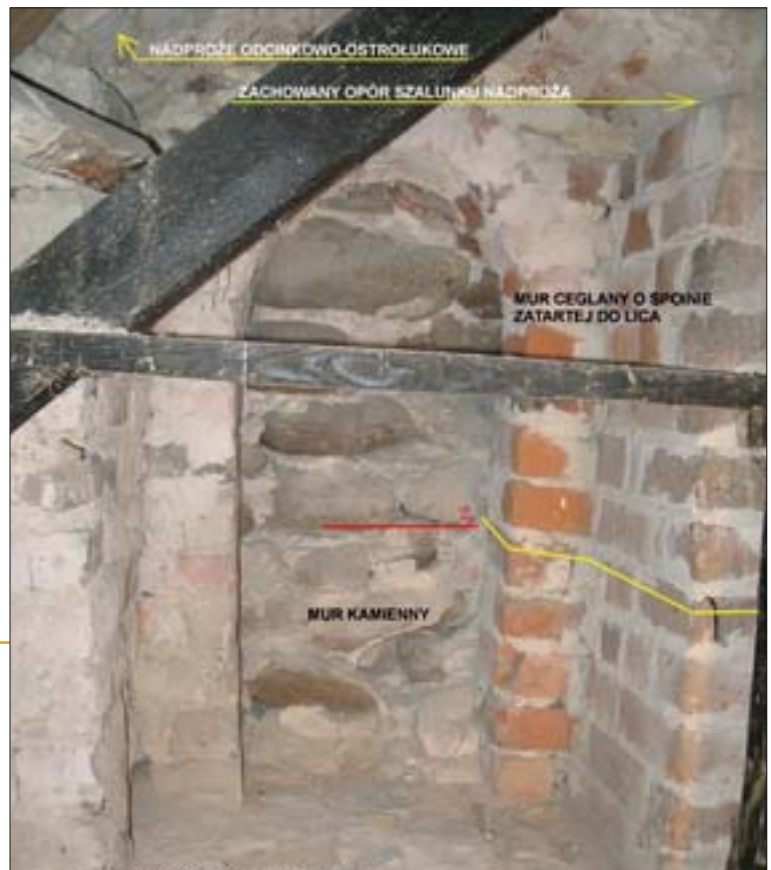
8a. Strych nad nawą zamurowane okno pierwotnej nawy w ścianie tęczowej od strony północnej. Widok z poddasza nawy.

8b. Nadproże okienka w ścianie tęczowej od strony północnej. Widok z poddasza nawy.
8b. Lintel of a small window in the rood arch wall from the north. View from the nave attic.

zewnątrzne, wtórnie zamurowane. Do otworu dochodzi prostopadle mur wykonany z eratyków związany z podwyższeniem prezbiterium (il. 8a-c). Na południe od okna, na osi nawy, znajduje się drugi otwór wymurowany w cegle i identycznie przesklepiony. Został wtórnie zamurowany cegłą nowożytną zwykłą i sklepienną – także zapewne w XVIII w. Jest to pierwotny otwór komunikacyjny, prowadzący ze

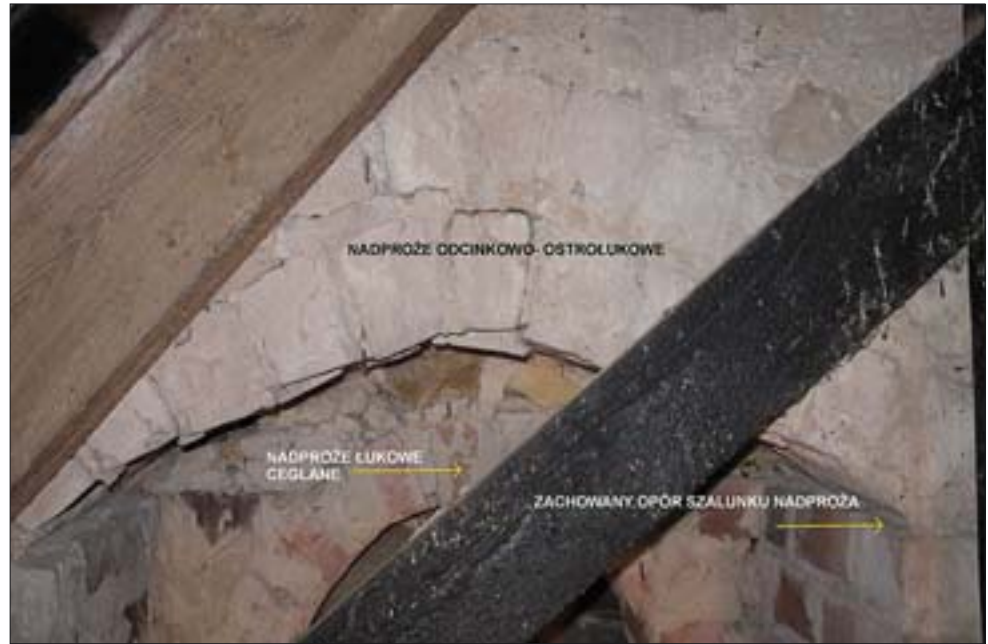
8c. Zamurowane okno w północnej części ściany tęczowej nad stropem nawy. Zachowany opór szalunku nadproża oraz odcisk desek szalunku. W bezpośrednim sąsiedztwie otworu mur ceglany o wątku gotyckim.

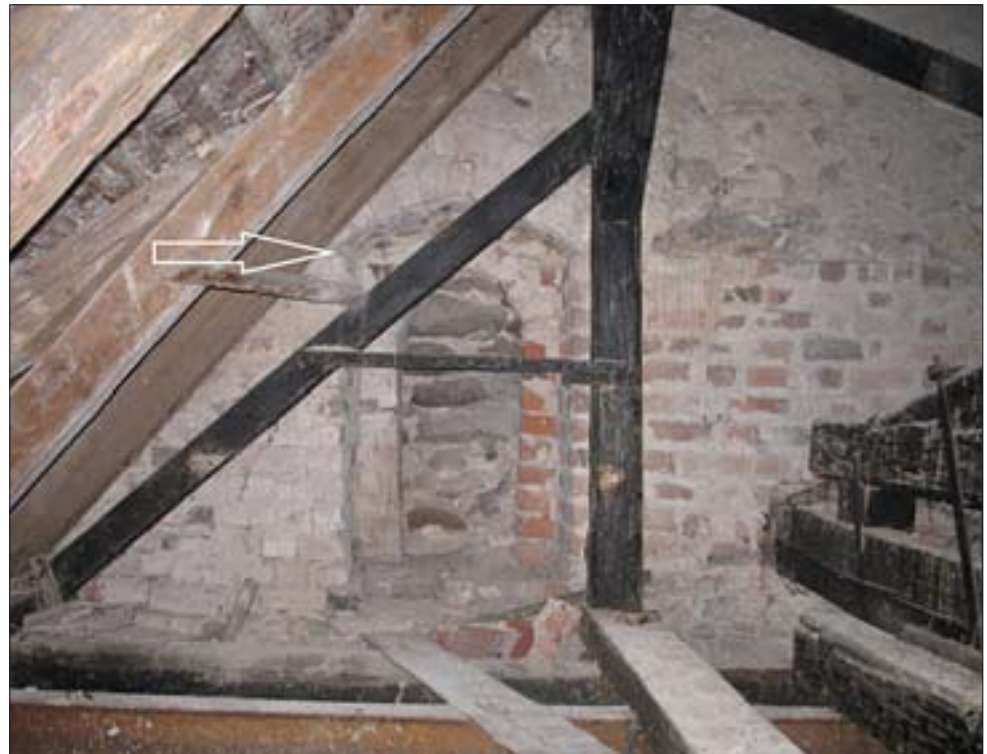
8c. Walled up window in the northern part of the rood arch wall over the nave ceiling. Preserved resistance of the lintel boarding and an imprint of the boarding planks. The opening adjoins directly a wall with a Gothic motif.

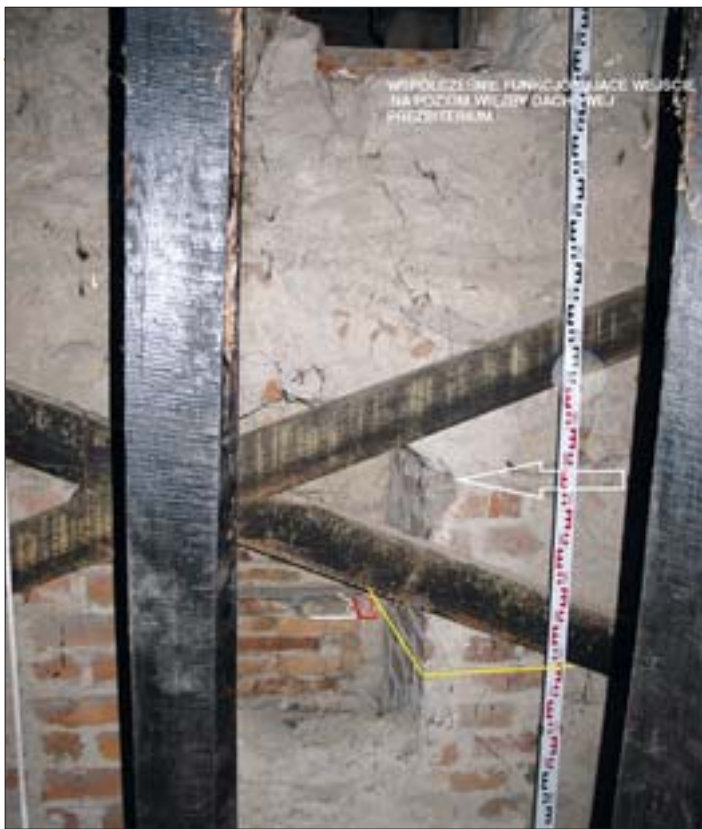
9. Zamurowany otwór w ścianie tęczowej na poziomie stropu nad nawą. Pierwotnie przejście do przestrzeni więźby dachowej nad prezbiterium. Aktualnie poniżej poziomu sklepienia prezbiterium. Zachowany ślad oporu szalunku nadproża.

z kamieni eratycznych i łomów piaskowca (il. 9). Cegła palcówka z gliny piaskowej o równomiernym wypale miała wymiary xyz: 81-92x120-125x253-265 mm. Zaprawa wapienno-piaskowa ma podobne cechy makroskopowe, zarówno w partii ceglanej, jak i w kamiennej. W narożnikach przy zbiegu tej ściany ze ścianami bocznymi nawy widoczne są ślady ich skucia. Jest to pozostałość po obniżeniu murów nawy.

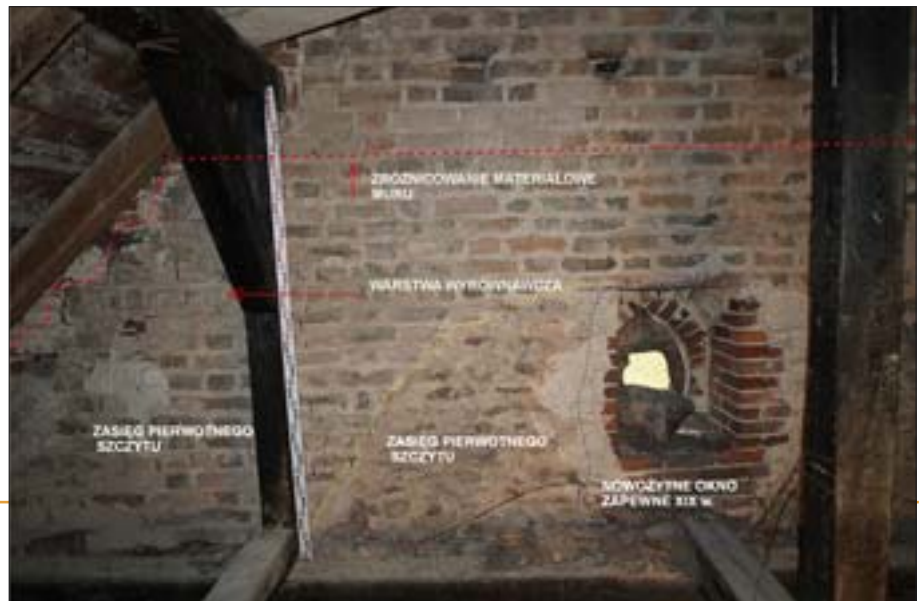
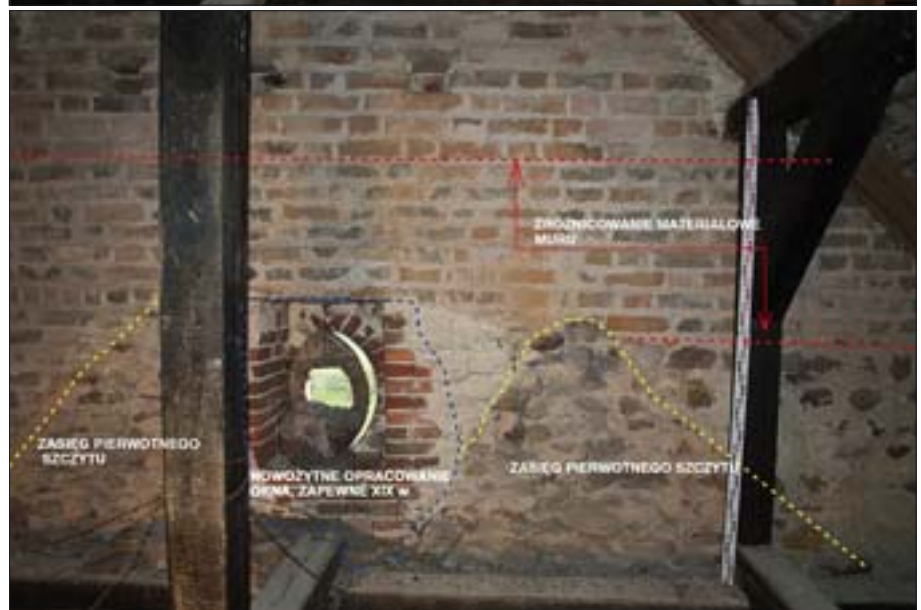
10a. Strych nad prezbiterium lico ściany wschodniej.

10b. Strych nad prezbiterium, lico ściany wschodniej. Rozwarstwienie szczytu wschodniego prezbiterium.

nolita barwa powierzchni. Wymiary cegły xyz: 68-75x133-135x262-270 mm. Nad nią znajduje się kolejna partia wykonana z odmiennych metrycznie cegieł, ułożonych w wątku polskim na zaprawie wapienno-piaskowej i starannie opracowanej, zagładzonej spoinie. Wymiary cegły xyz: 83-90x135-140x272-285 mm. W centrum znajduje się małe owalne okno, ułożone w łacie z cegieł maszynowych. Poniżej znajduje się odsadzka, na której oparto poziomą belkę, a pod nią kolejna, niższa odsadzka (il. 10 a-b).

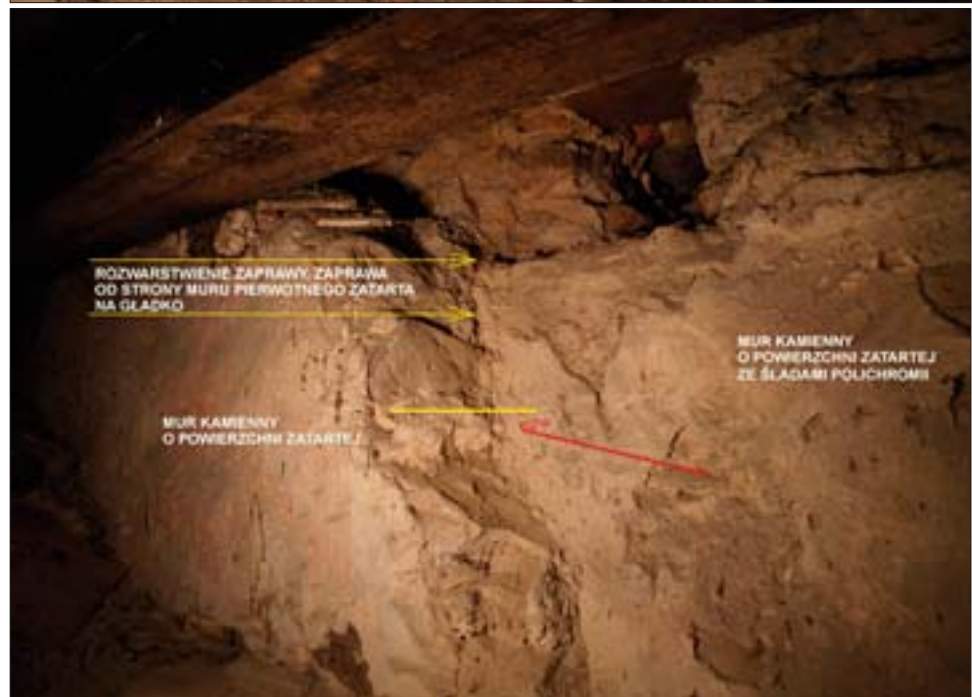
10b. Attic over the presbytery – the face of the eastern wall. Stratification of the eastern presbytery gable.

Nad prezbiterium widoczne są dwie ściany szczytowe i korony murów bocznych prezbiterium. Wschodnia ściana szczytowa prezbiterium nie jest otynkowana. Widoczne jest w niej zróżnicowanie materiałowe. Partia południowa jest kamienna, wyraźnie pocieniona (skuta) na całej powierzchni. Pozostałe partie są ceglane. Część ceglana jest zróżnicowana. Dolna wykonana jest z cegły częściowo glazurowanej, układanej w wątku polskim, łączonej zaprawą wapienno-piaskową, o zatartych spoinach. Wydaje się, że glazurowanie powierzchni jest raczej efektem ubocznym przepału niż zabiegiem celowym. Świadczą o tym nierównomierna grubość i niejed-

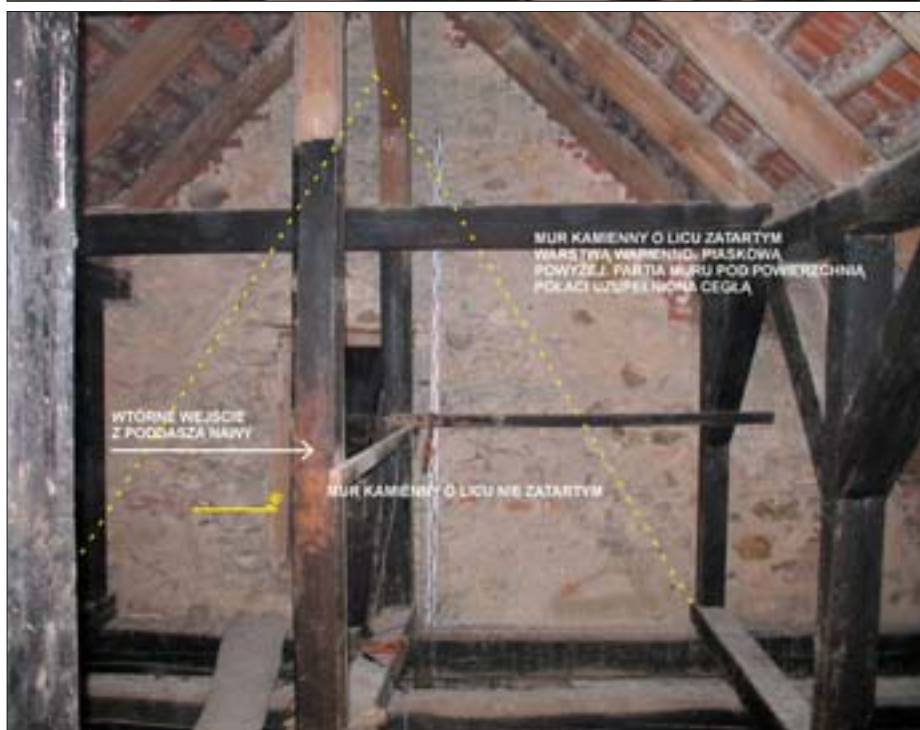
11. Strych nad prezbiterium ściana zachodnia z odciskami pierwotnej więźby.
11. Attic over the presbytery – the western wall with traces of the original roof truss.

Lico wschodnie ściany oddzielającej nawę od prezbiterium wykonane jest z kamienia. W partii centralnej widoczny jest trójkątny odcisk połączenia konstrukcji dachu prezbiterium. W jego obrębie ściana nie jest otynkowana, ma jedynie zatarte spoiny między kamieniami. Nad odciskiem połączenia dachu cała

powierzchnia jest otynkowana. Gniazda na dzisiejszą więźbę dachową opracowane zostały cegłą maszynową (il. 11).

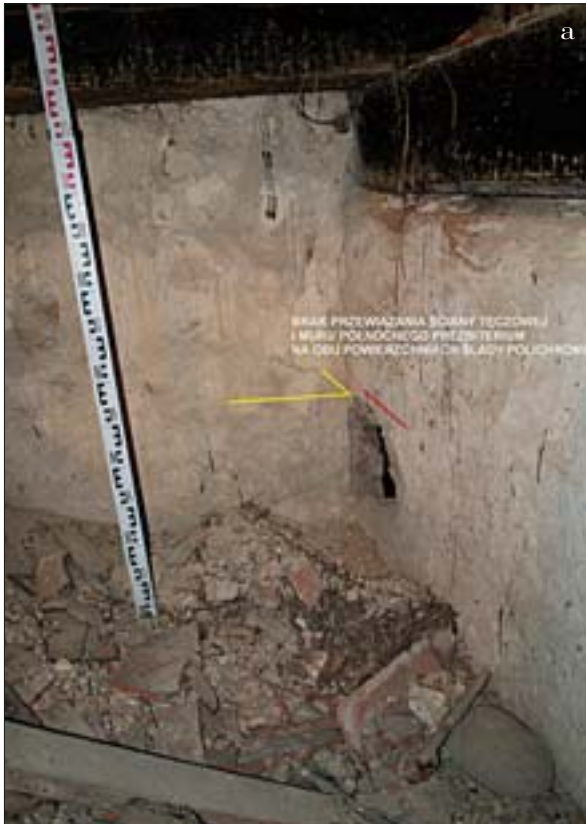
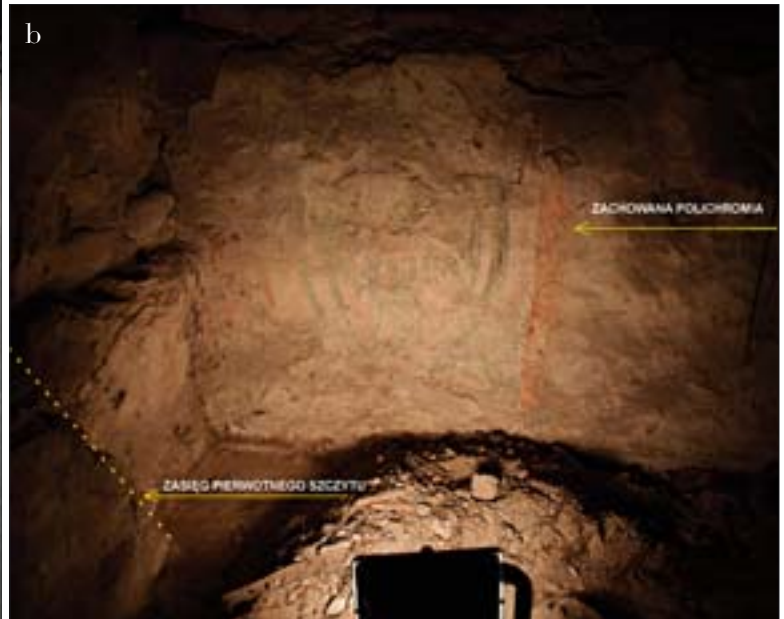
12. Fragmenty polichromii zachowane na strychu nad prezbiterium, a – narożnik północno-zachodni, b – narożnik południowo-wschodni.
12. Fragments of polychrome preserved in the attic over the presbytery, a – north-western corner, b – south-eastern corner.

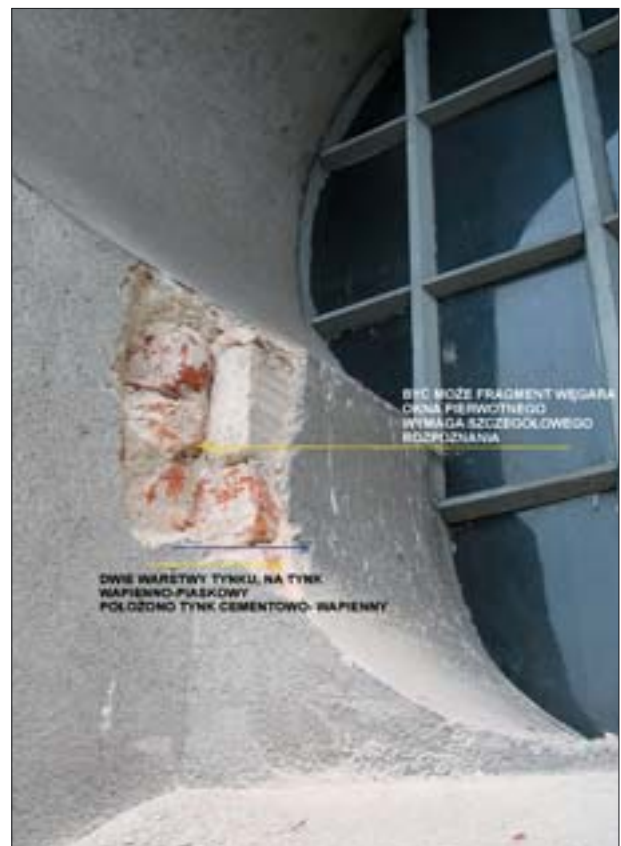
13. Rozeta w ścianie wschodniej prezbiterium. Wstępne rozpoznanie.

W celu zweryfikowania sądu o kamiennym, piaskowcowym opracowaniu czwórlistnej rozety w ścianie wschodniej wykonano w jej obrębie niewielką odkrywkę podtynkową⁸. Jej efekt jest dość zaskakujący. W oknie nie ma żadnych elementów kamiennych, kształt rozety został wypracowany ułkami cegieł palcówek w rozkutyj starszym otworze okiennym (il. 13). Niewielki zakres penetracji nie pozwala na określenie pierwotnej wielkości i kształtu otworu okiennego.

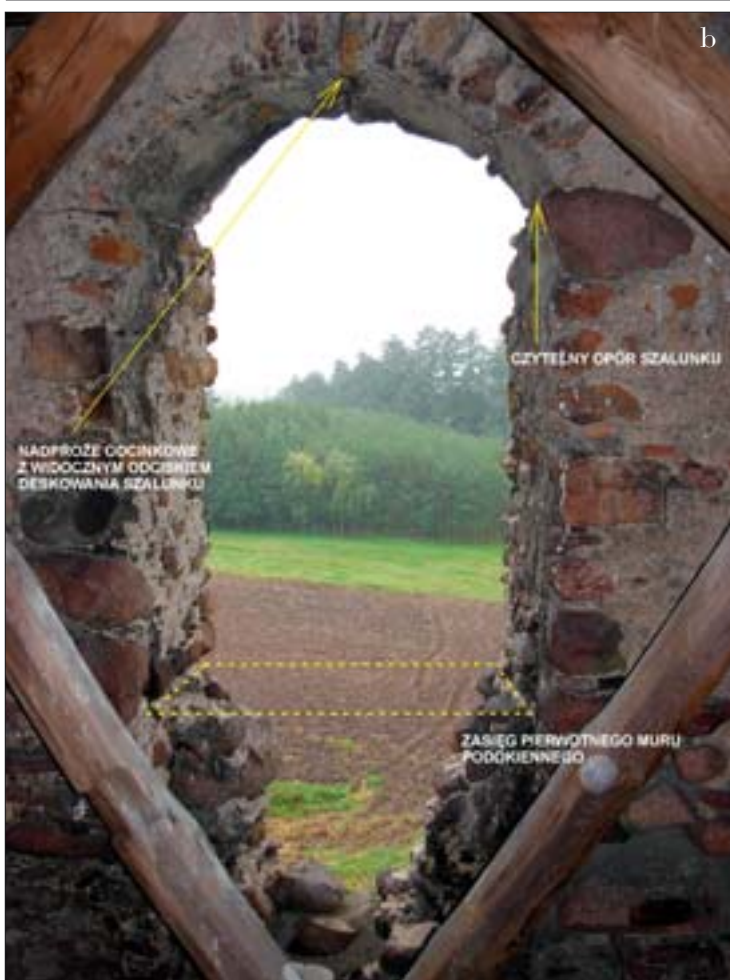
14. Okno w dzwonnicy (a) i widok z jej wnętrza (b).
14. Bell tower window (a) and the view from the interior (b).

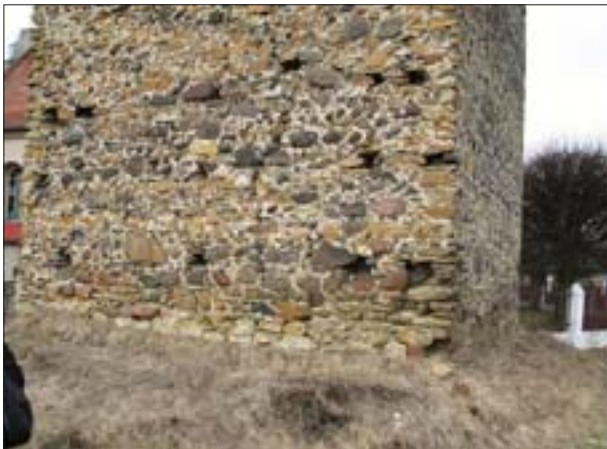
15. Ściana dzwonnicy z widocznymi otworami po belkach rusztowania.

Wolno stojąca dzwonnica wzniesiona została na planie zbliżonym do kwadratu o wymiarach 5,93x 6,15 m i wysokości wynoszącej 13,62 m. Grubość ściany na poziomie przyziemia wynosi 1,3 m, na wysokości 6,46 m od poziomu gruntu – grubość muru zmniejsza się, tworząc odsadzkę. Na jej poziomie widoczne są gniazda po osadzonych belkach drewnianego podestu (il. 15).

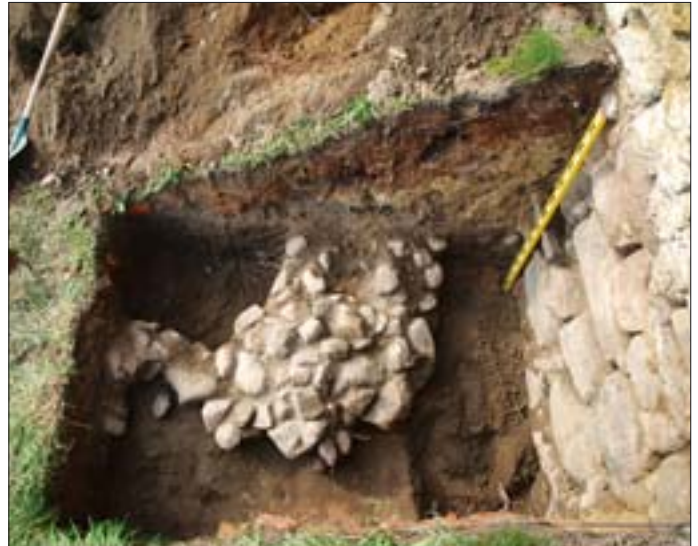
16. Wykop nr 1.
16. Dig no. 1.

Zlokalizowany został przy południowej ścianie dzwonnicy w miejscu widocznego głębokiego pęknięcia muru. Miał wymiary 1,5x2,0 m. Zaobserwowano w nim wiele warstw nasypowych powstałych w XX w., a pozostałych po zabiegach stabilizujących mury dzwonnicy. Pod nimi widoczny jest ślad planowania terenu. Są to warstwy przemieszczone. Głębiej zalegała brunatna warstwa gleboza zawierająca ruchomy materiał zabytkowy w postaci fragmentów naczyń ceramicznych z okresu średniowiecza i nowożytności.

W trakcie eksploracji zarejestrowano w centrum wykopu narożnik NE fundamentu ułożonego z kilku warstw niewielkich, niespojonych zaprawą kamieni. Fundament miał szerokość ok. 0,4 m, jego spąg zalegał na głębokości 196,56 m n.p.m. Strop fundamentu przykrywały warstwy nasypowe. W jednym z profili wykopu zadokumentowano fragmenty dwóch czaszek ludzkich. Opisane relikty to pozostałość fundamentowania drewnianej kostnicy wymienionej w wizytacjach z 1763 i 1815 r. Odsłonięto i zadokumentowano partie fundamentowe ściany dzwonnicy. Stopa fundamentu została posadowiona na głębokości 196,02 m n.p.m. (il. 16). Stwierdzono ubytki w fundamentowaniu narożnika południowo-wschodniego oraz nieskuteczną jego naprawę.

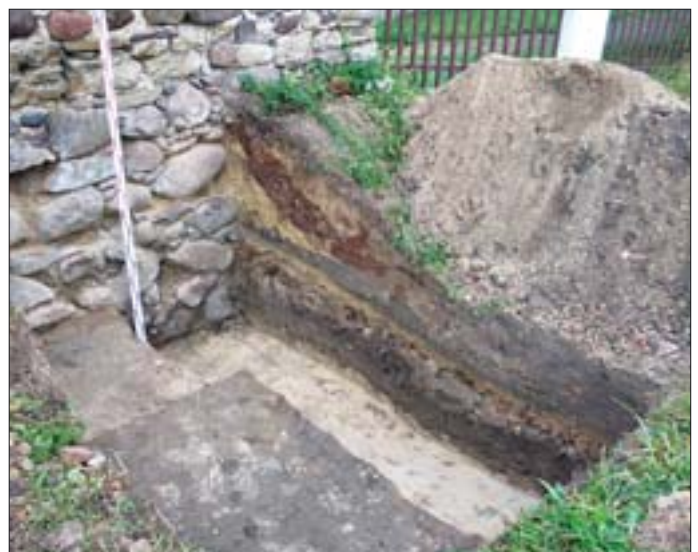
17. Wykop nr 2.
17. Dig no. 2.

Zlokalizowany został przy wschodniej ścianie dzwonnicy. Miał wymiary 2,0x3,0 m. Układ warstw był podobny jak w wykopie 1. Warstwy nasypowe składają się z mialu ceglanego, gliny i gruzu ceglanego. Nadsypano je w celu stabilizacji fundamentu dzwonnicy w połowie XX w., bo na fotografii (nr 96), zamieszczonej w „Katalogu Zabytków...” z 1954 r.

nasypu jeszcze nie ma. Poniżej zalega warstwa gruzu o miąższości około 0,18-0,2 m stanowiąca pozostałość po XIX-wiecznym remoncie dzwonnicy. Około 1800 r. wymieniano dach z pokrytego gontami na kryty blachą, co wiązało się zapewne z wymianą więźby.

Na złożu pierwotnym znajduje się dopiero kolejna warstwa o miąższości 0,3 m. Ma ona barwę brunatnoszarą z czytelnym poziomem przemycia. Sądząc po braku śladów wkopu fundamentowego i trójkąta budowlanego jest to warstwa akumulacyjna. W wykopie odsłonięto i zadokumentowano fundament dzwonnicy wraz z przyległymi warstwami ziemnymi. Stopa fundamentu została posadowiona na głębokości 196,05 m n.p.m. (il. 17). W spągu wykopu zadokumentowano dwa dołki posłupowe po konstrukcji nośnej rusztowania o średnicy 0,13-0,17 m.

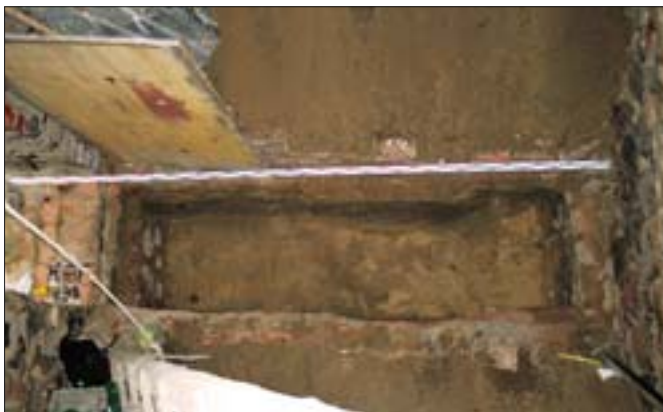
18. Wykop nr 3.
18. Dig no. 3.

Zlokalizowany został wewnątrz dzwonnicy na jej osi W-E. Miał wymiary 1,0x3,4 m. Zadokumentowano w nim trzy kolejne warstwy. Najwyższa zawierała materiał śmietnikowy i zalegała na złożu wtórnym. W warstwie głębszej, o miąższości 0,15-0,18 m wystąpiła znaczna ilość surowej gliny i nowożytny materiał ceramiczny. Jest to ślad po nowożytnym porządkowaniu wnętrza, albowiem jej spąg zalega nad pierwotnym progiem. Pod nią stwierdzono obecność szarobrunatnej warstwy, o miąższości około 0,5 m, ze średniowiecznym materiałem ceramicznym. Jest to warstwa akumulacyjna. Odsłonięto odsadzki fundamentowe i poziom pierwotny progu w otworze wejściowym. Odsadzki na poziomie 197,01 i 196,98 m n.p.m (il. 18).

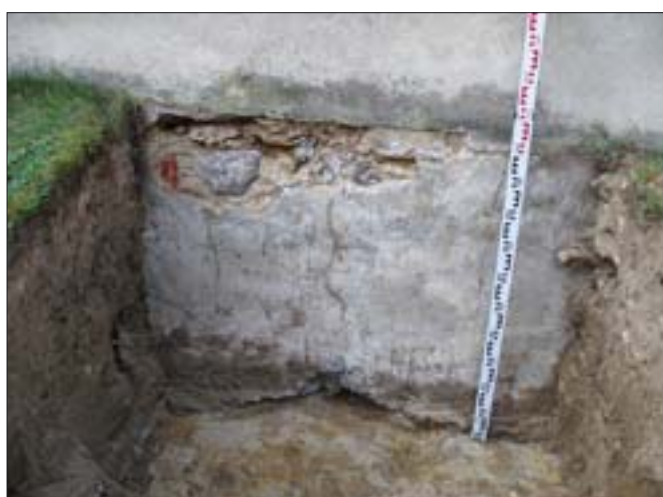
19. Wykop nr 4.
19. Dig no. 4.

Zlokalizowany został przy wschodniej ścianie kościoła na styku prezbiterium i zakrystii. Miał wymiary 1,5x2,0 m. W wykopie odsłonięto lico fundamentu kościoła aż do jego stopy. Niestety, okazało się że zostało ono zabetonowane w 1980 r. Wyjątkowo mocny cement nie pozwolił, mimo podjętych prób, na odsłonięcie lica muru. W dwóch miejscach odsłonięto fragmenty lica kamiennego zarówno z erytków, jak i z łomów piaskowca. Stopa fundamentu znajduje się na poziomie 195,77 m n.p.m.. Fundament, wzniesiony bez odsadzki, licuje się ze ścianą.

Zakrystia i prezbiterium na poziomie fundamentu są przewiązane, a także jednoczasowe (il. 19). Pierwotną sytuację stratygraficzną zniszczył wykop pod rurę odprowadzającą wody opadowe i wykop budowlany. Roboty budowlane z 1980 r. objęły cały kościół i spowodowały, że musieliśmy zaniechać eksploracji planowanych wykopów przy kościele.

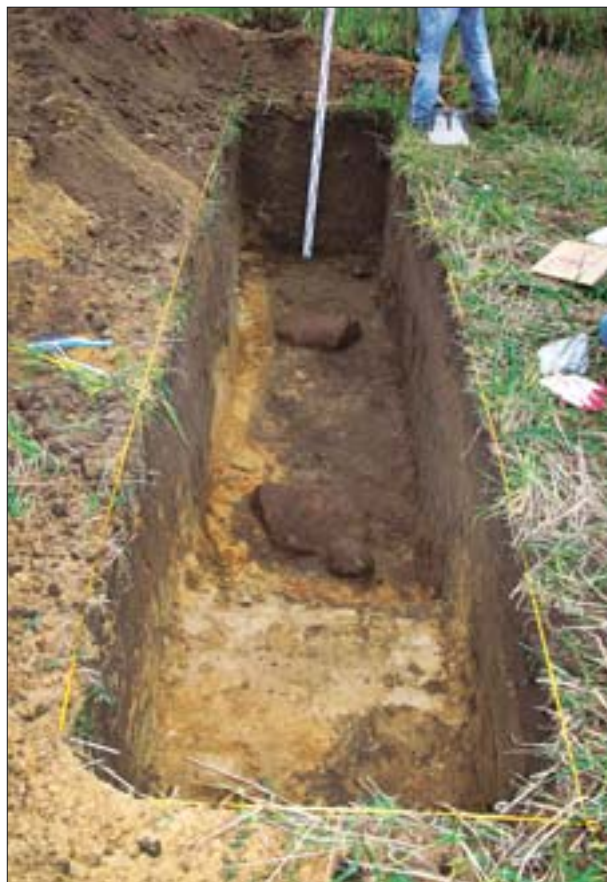
20. Wykop nr 6.
20. Dig no. 6.

Został zlokalizowany w odległości 30 m na wschód od wschodniej krawędzi wykopu 5, dłuższą osią na linii N-S. Miał wymiary 1,0x5,0 m. W wykopie zadokumentowano fragmenty dwóch obiektów. Pierwszy to pozostałość budynku nowożytnego, zapewne mieszkalnego, sądząc po obecności w jego wypełniku kafli piecowych. Na podstawie wstępnej analizy materiału ceramicznego obiekt datować można na XVII-XVIII w. Był on zagłębiony na 0,85-

1,0 m od dzisiejszej powierzchni gruntu. W spągu na granicy z calcem leżały dwa duże, płaskie kamienie, o wymiarach ok. 0,4x0,6 i 0,3x0,5 m, prawdopodobnie stabilizujące podwalinę wieńcowej, drewnianej ściany (il. 20). Wstępne datowanie kresu użytkowania budynku jest zbieżne z datą zniszczenia kościoła. Wyznaczają ją: wizytacje z 1720 r., gdy kościół był jeszcze w dobrym stanie, i z 1730 r., gdy kościół był już mocno zrujnowany. Drugi obiekt to jama obiektu pradziejowego, zapewne kultury łużyckiej.
