## **POLSKIE KOŚCIOŁY NA TERENIE PÓŁNOCNO-ZACHODNIEJ UKRAINY. STAN ZACHOWANIA**

Niniejszy komunikat jest wynikiem obserwacji poczynionych w trakcie objazdu architektonicznego zorganizowanego przez Instytut Historii Sztuki Uniwersytetu Warszawskiego we wrześniu 2007 r. Objazd poprowadzony został trasą od Rawy Ruskiej w kierunku północnym wzdłuż granicy z Polską, przez Uhnów, Waręż, Włodzimierz Wołyński do Lubomla i następnie przez tereny woj. wołyńskiego i rówieńskiego po Braclawszczyznę. W czasie wyprawy udało się dotrzeć do ok. 70 miejscowości, głównie małych miast i miasteczek, niejednokrotnie zdegradowanych po II wojnie światowej do statusu wsi<sup>1</sup>.

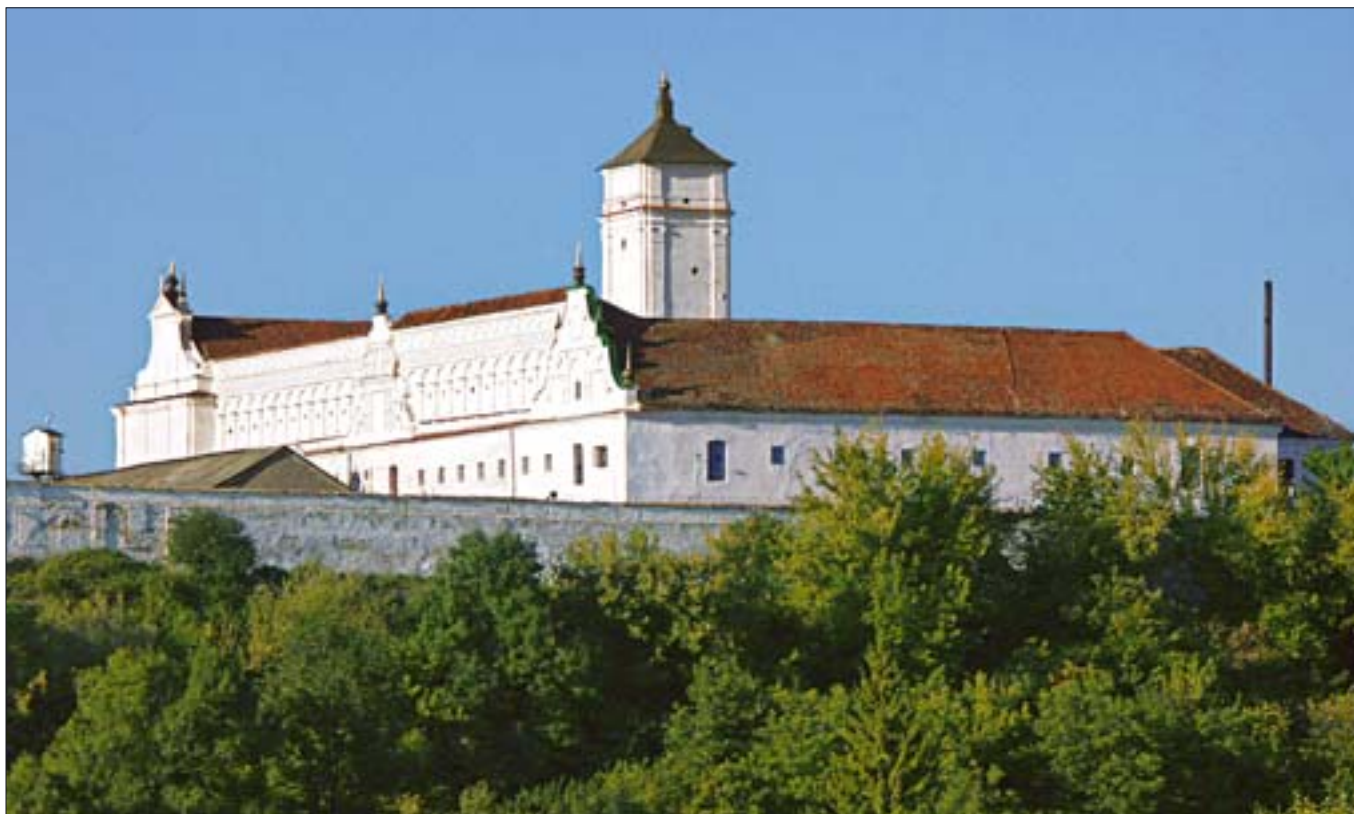
1. Kościół i klasztor bernardynów w Zaslawiu. Wszystkie fot. pokazują stan zachowania obiektów z września 2007 r. Wszystkie fot. autorki.

1. Bernardine church and monastery in Zaslav. All the photographs show the state of preservation in September 2007. All photos: author.

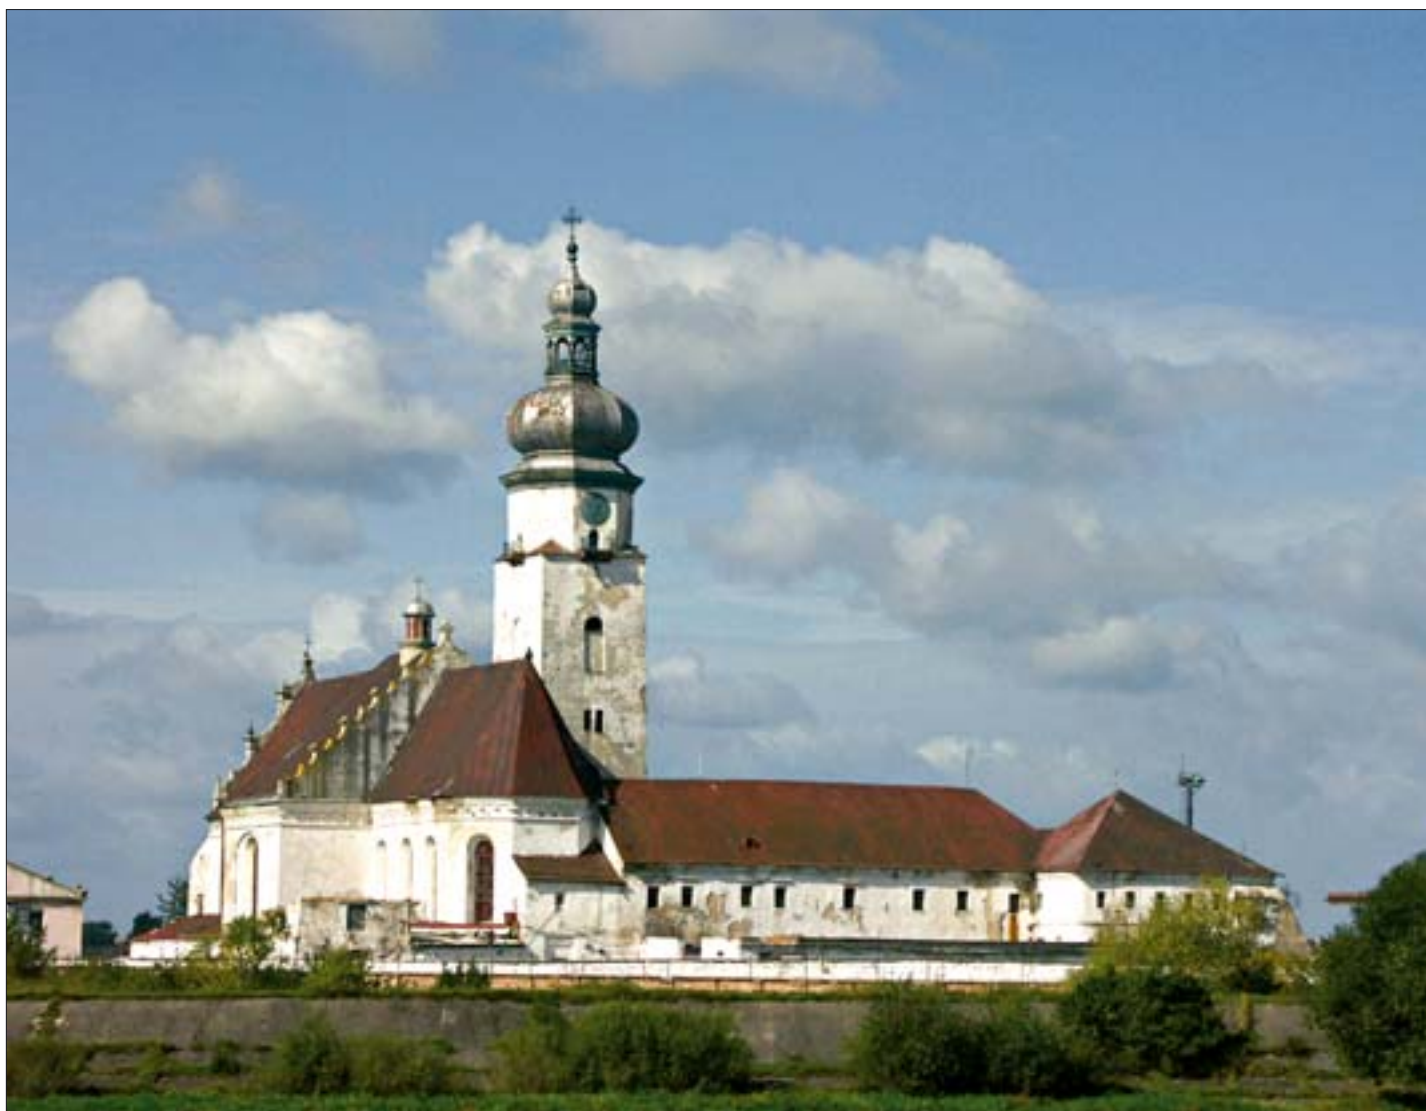
2. Kościół i klasztor bernardynów w Sokalu.  
2. Bernardine church and monastery in Sokal.

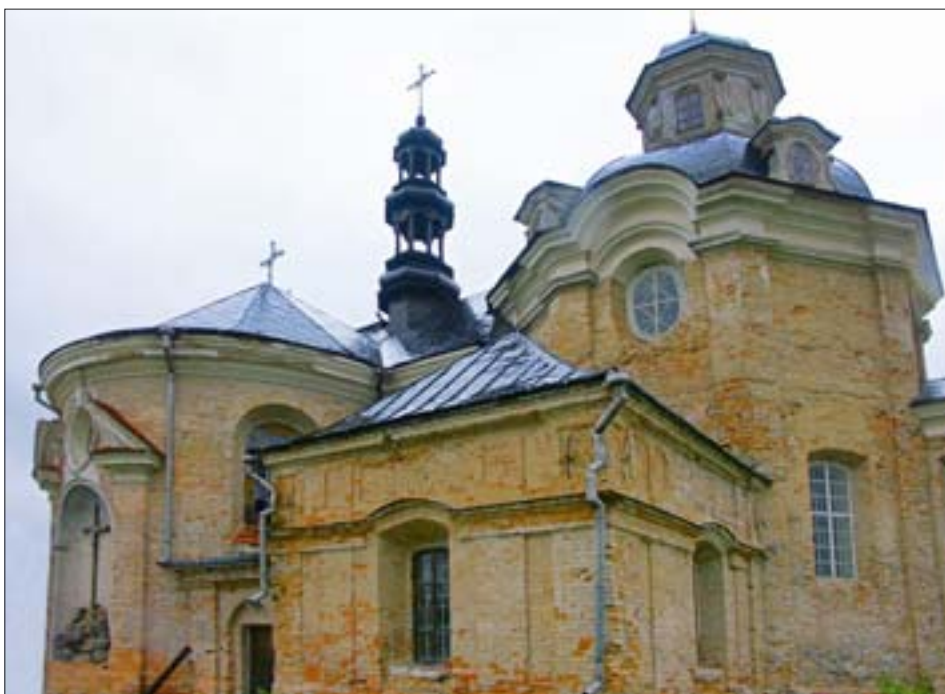
3. Kościół pw. św. Antoniego w Korcu.

3. Church of St. Anthony in Korzec.

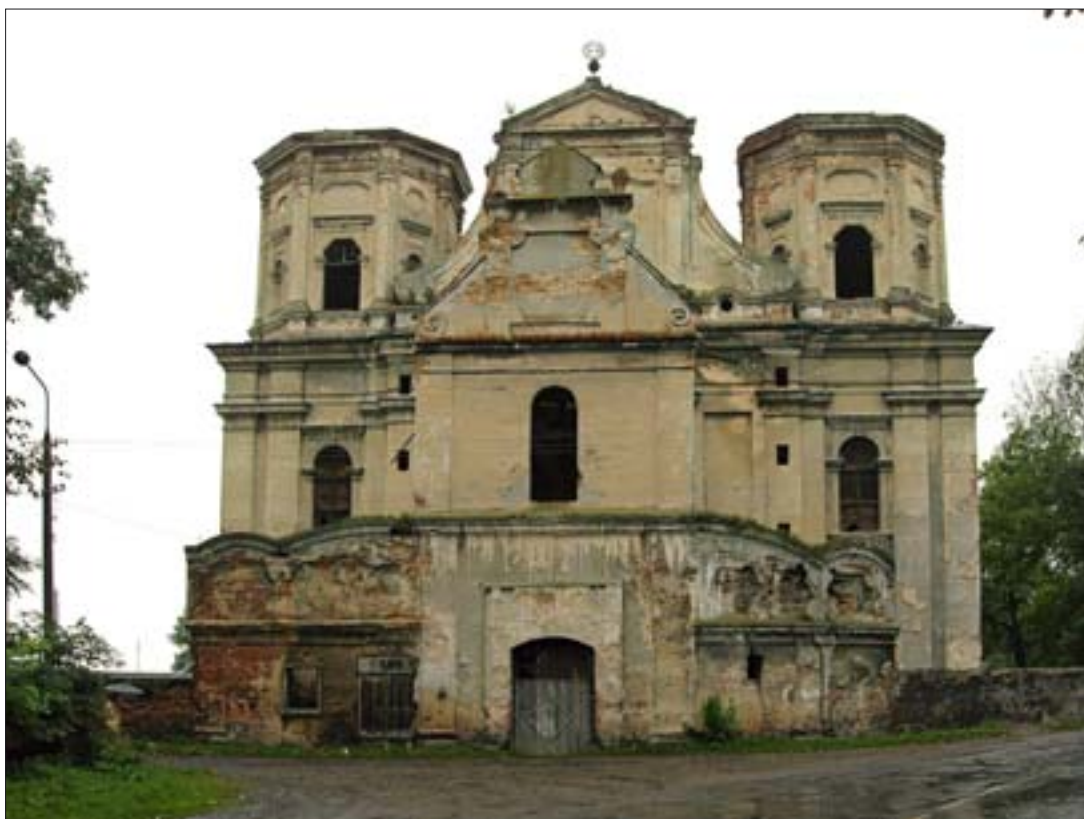
4. Kościół pw. Wniebowzięcia NMP w Uhnowie.

4. Church of the Assumption of the Holy Virgin Mary in Uhnów.

przyprezbiterialnymi, zwieńczonymi malowniczymi szczytami. Ich widoczne z daleka sylwetki jeszcze dziś robią wrażenie (świątynię w Warężu widać nawet z terenu Polski). Po włączeniu obu miejscowości do ZSRR w 1951 r. Polacy zostali wysiedleni, a część ruchomego wyposażenia trafiła do kościołów w Polsce, np. obrazy znalazły się w Tomaszowie Lubelskim i w Czarnej Dolnej k. Ustrzyk. Oba kościoły służyły jako magazyny, potem zostały opuszczone. Zarówno w Uhnowie, jak i w Warężu brak wiernych wyznania rzymskokatolickiego, a funkcjonujące tam cerkwie całkowicie zaspokajają potrzeby niewielkich wspólnot: prawosławnej i grekokatolickiej. Niepotrzebne nikomu budynki niszcą. Proces ten szczególnie szybko postępuje w Warężu, gdzie zniszczenie dachu pozbawionego w roku 1983 blachy i związane z tym zawalenie sklepień stało się początkiem zagłady całego kościoła. Wnętrze tej popijarskiej świątyni było bogato polichromowane malowidłami nieznanego twórcy, opartymi na wzorach Pozza i Rubensa<sup>8</sup>. Dziś o ich świetności świadczą fragmenty zachowane na ścianach korpusu oraz w osłoniętym od deszczu przejściu pod chórem i w zakrystii (il. 6). Te cenne polichromie zostaną niedługo bezpowrotnie stracone.

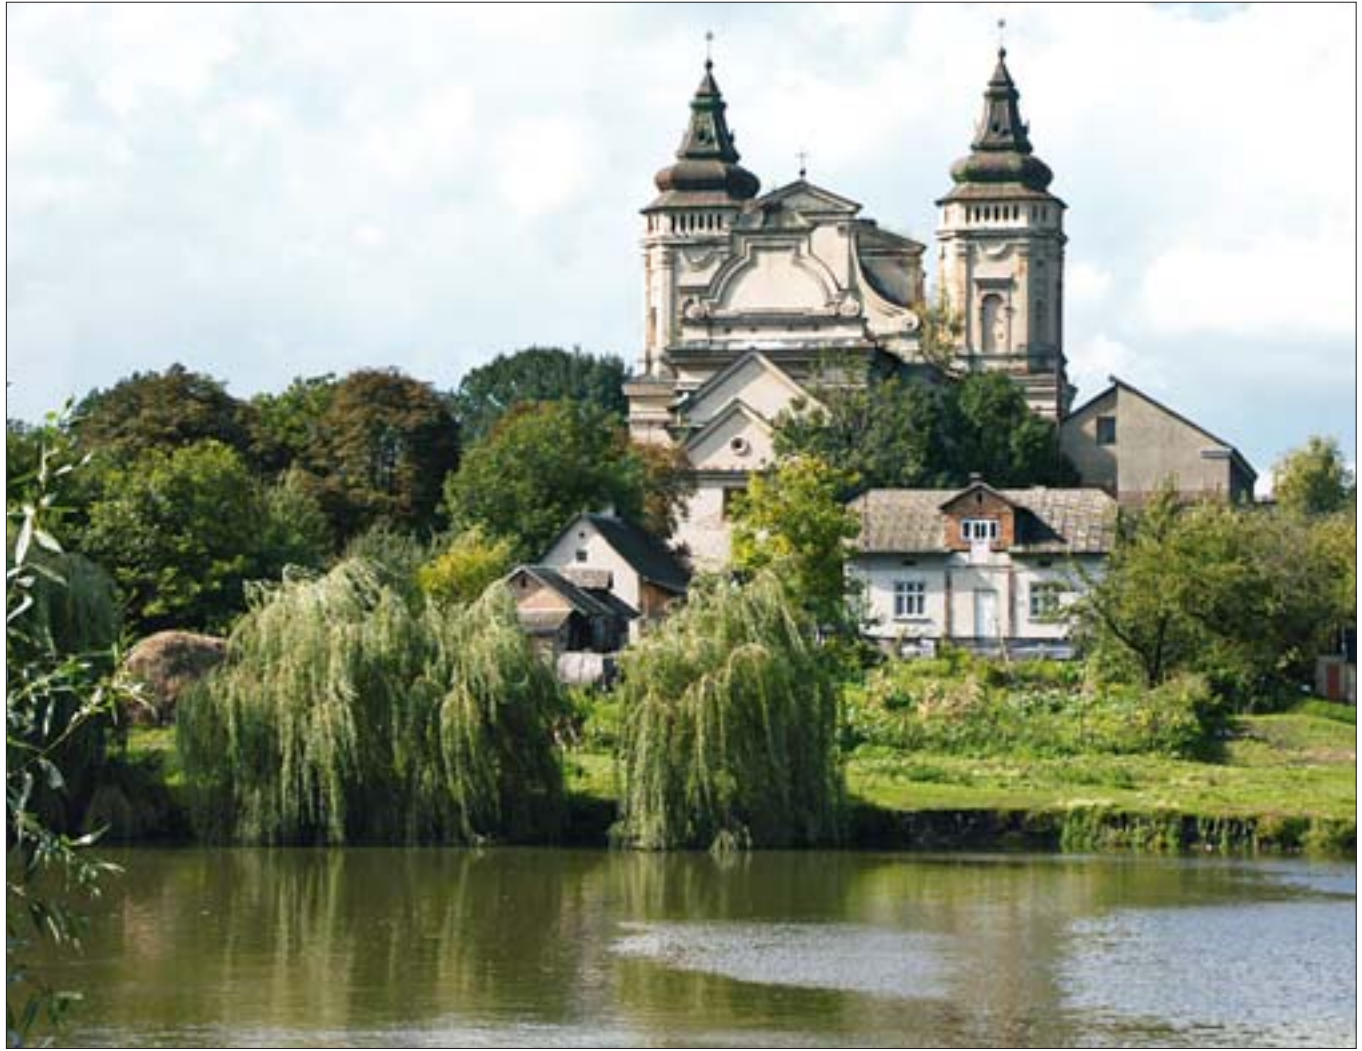
5. Kościół pijarów w Wareżu.  
5. Piarist church in Wareż.

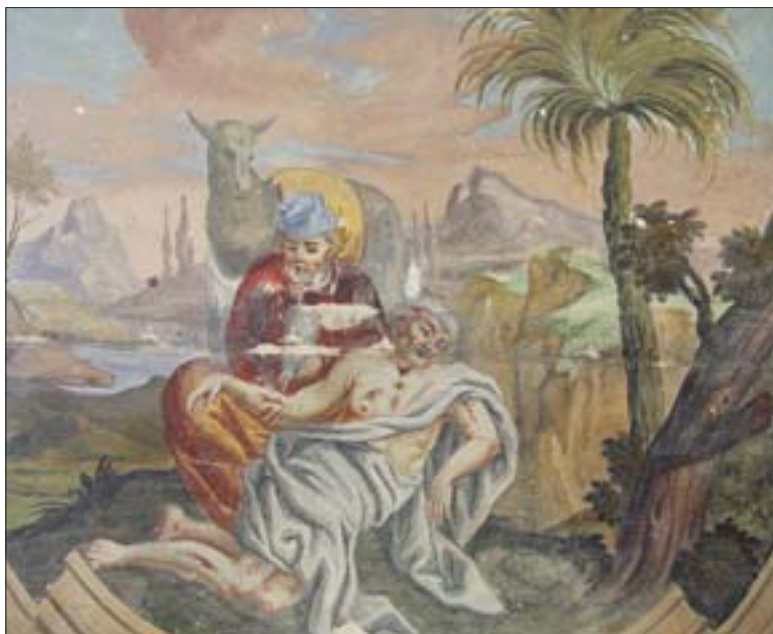
6. Kościół pijarów w Wareżu, fragmenty zachowanych malowideł.  
6. Piarist church in Wareż, fragments of preserved murals.

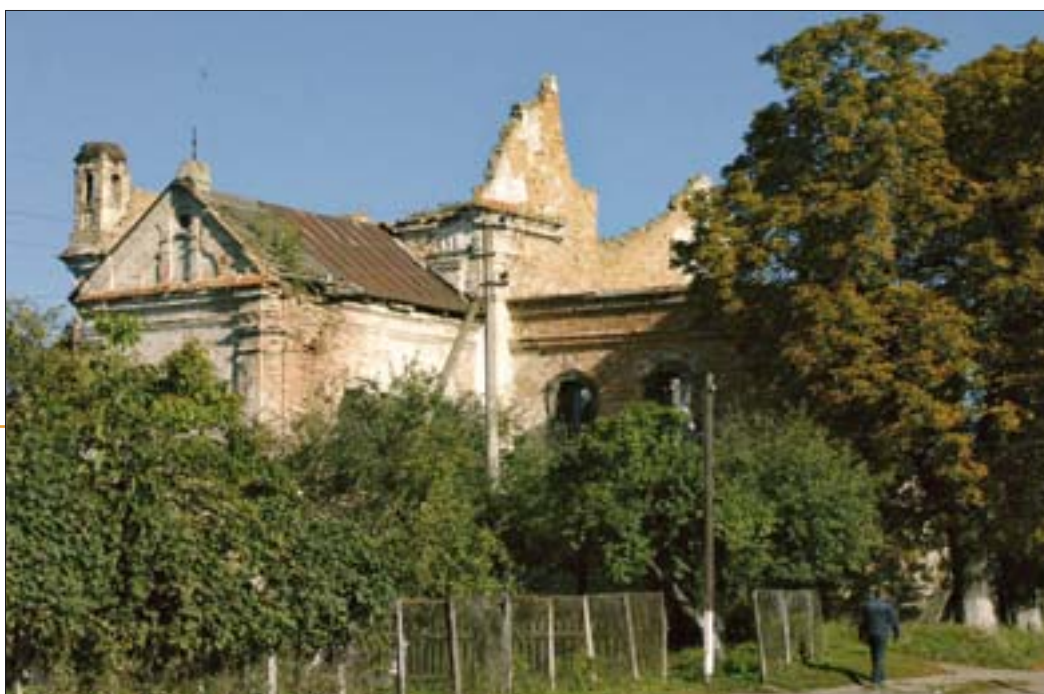
7. Kościół pw. św. św. Stanisława i Anny w Maciejowie.  
7. Church of St. Stanislaus and Anne in Maciejów.

Równie tragiczny los spotkał kościół w Maciejowie pod Kowlem. Pierwotnie renesansowy, przebudowany na początku XVIII w., opuszczony po wojnie i zdewastowany, sąsiaduje przez drogę z funkcjonującą nadal cerkwią. Kradzież blachy stała się przyczyną szybkiego zniszczenia dachów i w konsekwencji zawalenia sklepień. Podobnie jak w Uhnowie i Warężu, ściany budynku zachowały jeszcze swoje dekoracyjne pilastry i gzymsy. Ocalały też renesansowe portale. Wewnątrz, wśród rumowiska, udało się odnaleźć resztki renesansowego nagrobka (il. 7, 8).

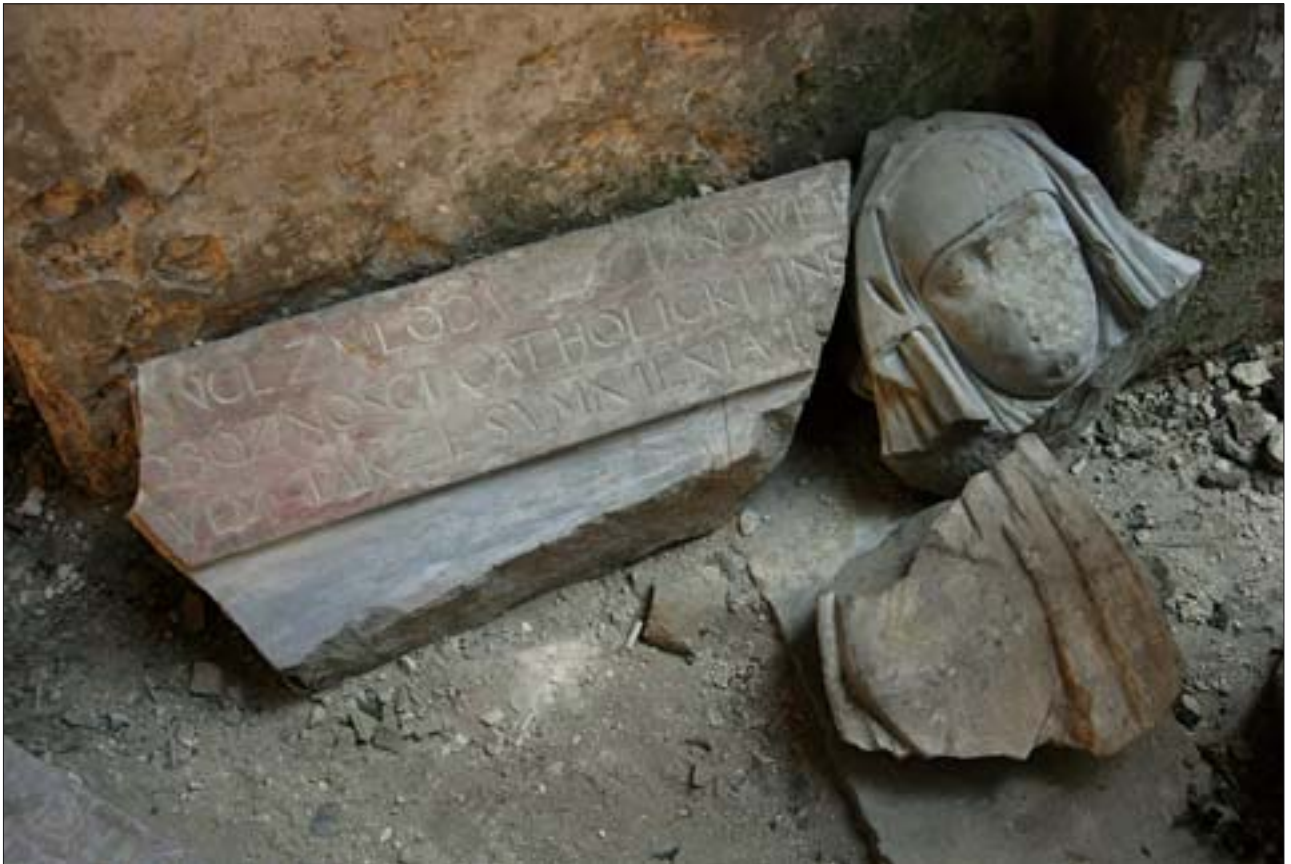
8. Kościół pw. św. św. Stanisława i Anny w Maciejowie, fragmenty nagrobka.  
8. Church of St. Stanislaus and Anne in Maciejów, fragments of a tombstone.

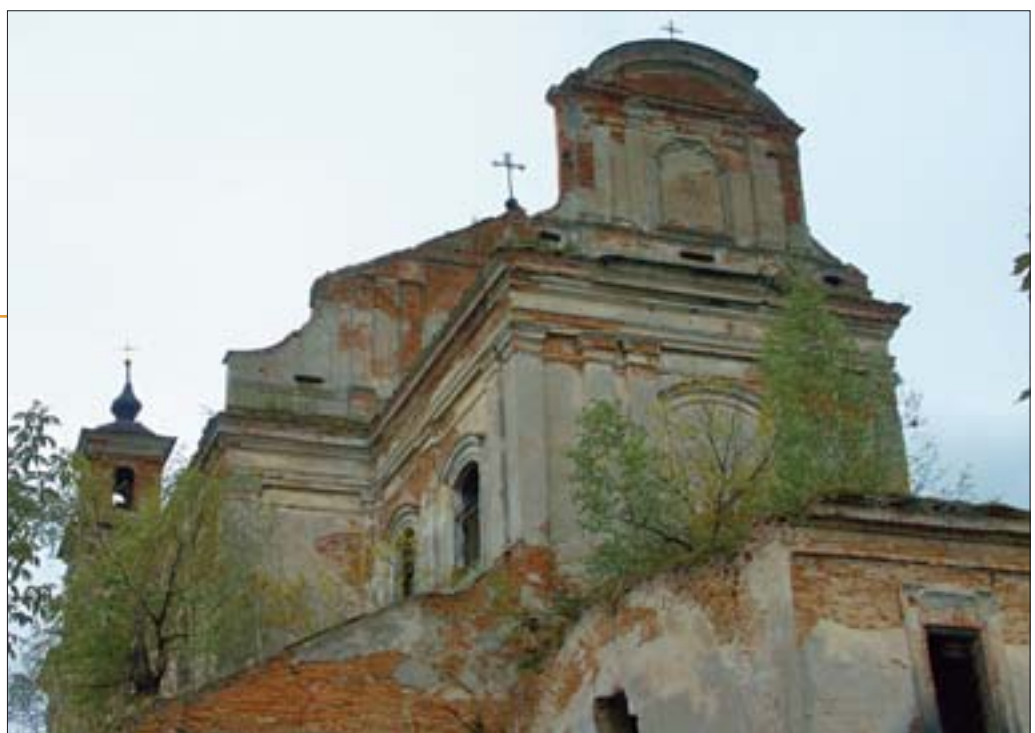
9. Kościół pijarów w Międzyrzecu Koreckim.  
9. Piarist church in Międzyrzec Korecki.

Nie ma też raczej szans na uratowanie popijarskiego kościoła w Międzyrzecu Koreckim. Zbudowany w latach 1702-1725 wg projektu Wojciecha Lenartowicza<sup>9</sup> (il. 9), został po wojnie opuszczony. W tej chwili mury znajdują się jeszcze w dość dobrym stanie, z wyjątkiem pomieszczeń przyprezbiterialnych. Zniszczeniu uległ jednak dach, zaczynają się zapadać sklepienia. Budynek nie jest zabezpieczony, część wyposażenia rozkradziono. Cenniejsze ołtarze udało się przenieść do innych świątyni, m.in. w Ostrogu, Klewaniu i pobliskim Korcu, w którym czynny jest kościół katolicki pw. św. Antoniego. Skupia on niewielką społeczność wiernych z okolic. Obsługiwana przez jednego

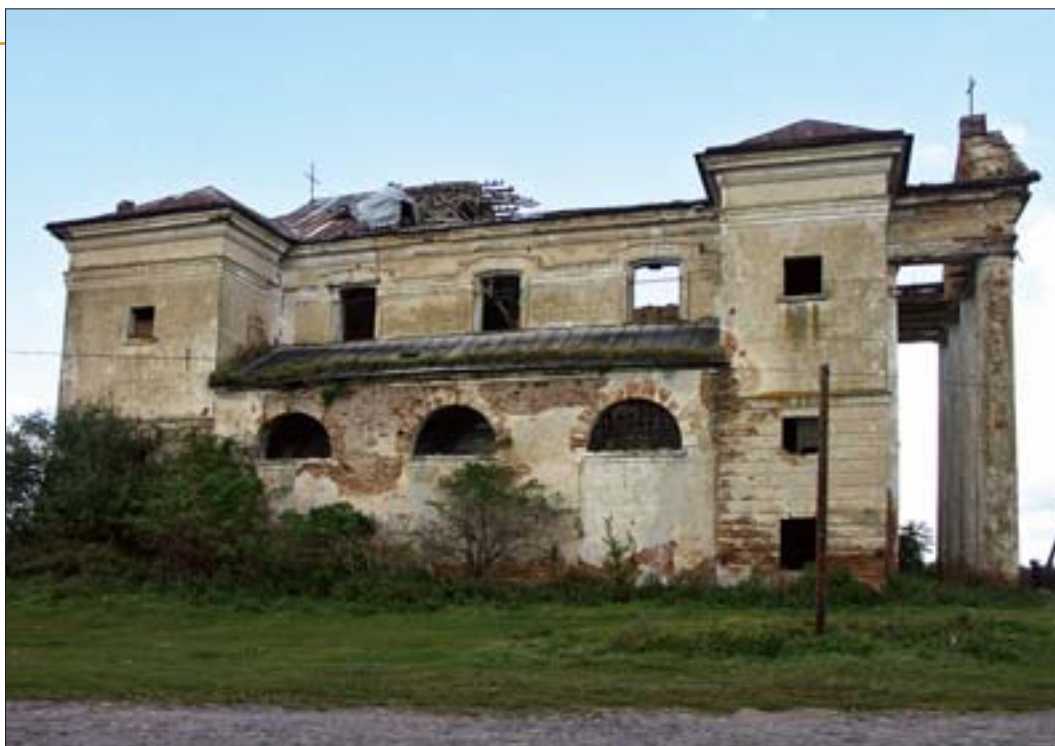
W położonym w odległości ok. 5 km od Międzyrzecza Koreckiego Niewirkowie ginie klasycystyczna świątynia, wzniesiona w 1807 r. dla dominikanów (il. 10). Po kasacie zakonu funkcjonowała od

1832 r. jako kościół parafialny. Nieczynna od czasu II wojny światowej, pozbawiona dachów, niszczyje.

10. Kościół pw. Świętej Trójcy w Niewirkowie.  
10. Church of the Holy Trinity in Niewirków.

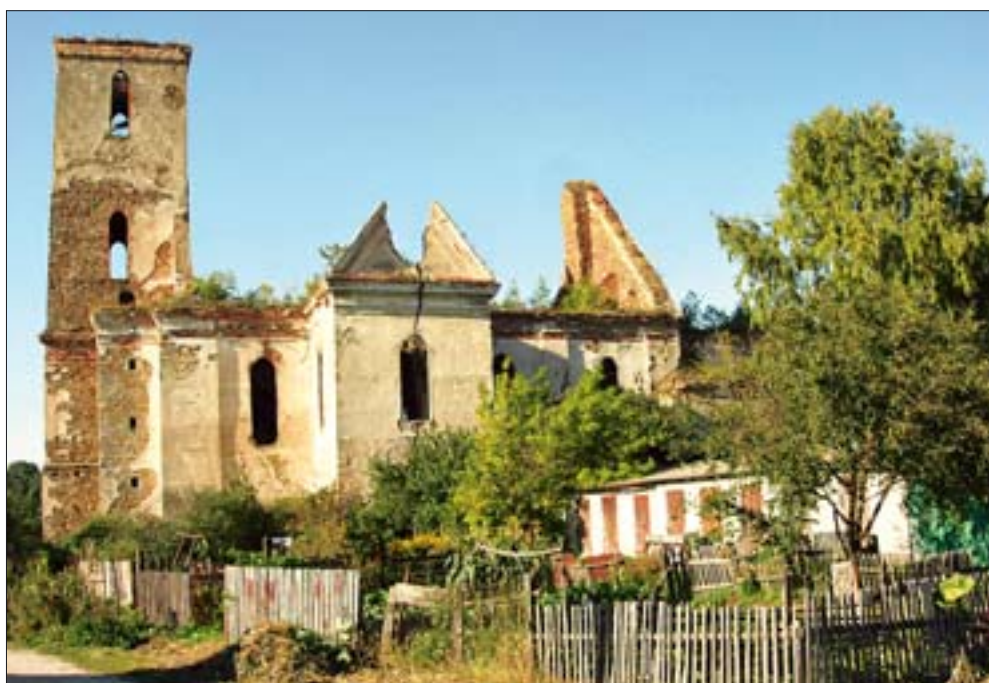
Tragiczny jest stan kościoła parafialnego w Zaslawiu z 1756 r., z którym wiąże się postać Pawła Fontany. Za czasów radzieckich w jego wnętrzu urządzono maszynownię, doprowadzając budynek do stopniowej dewastacji. W 1990 r. świątynia była ruiną bez sklepień, dziś nie ma już fragmentów ścian (il. 11).

11. Kościół pw. św. Jana Chrzciciela w Zasławiu.  
11. Church of St. John the Baptist in Zasław.

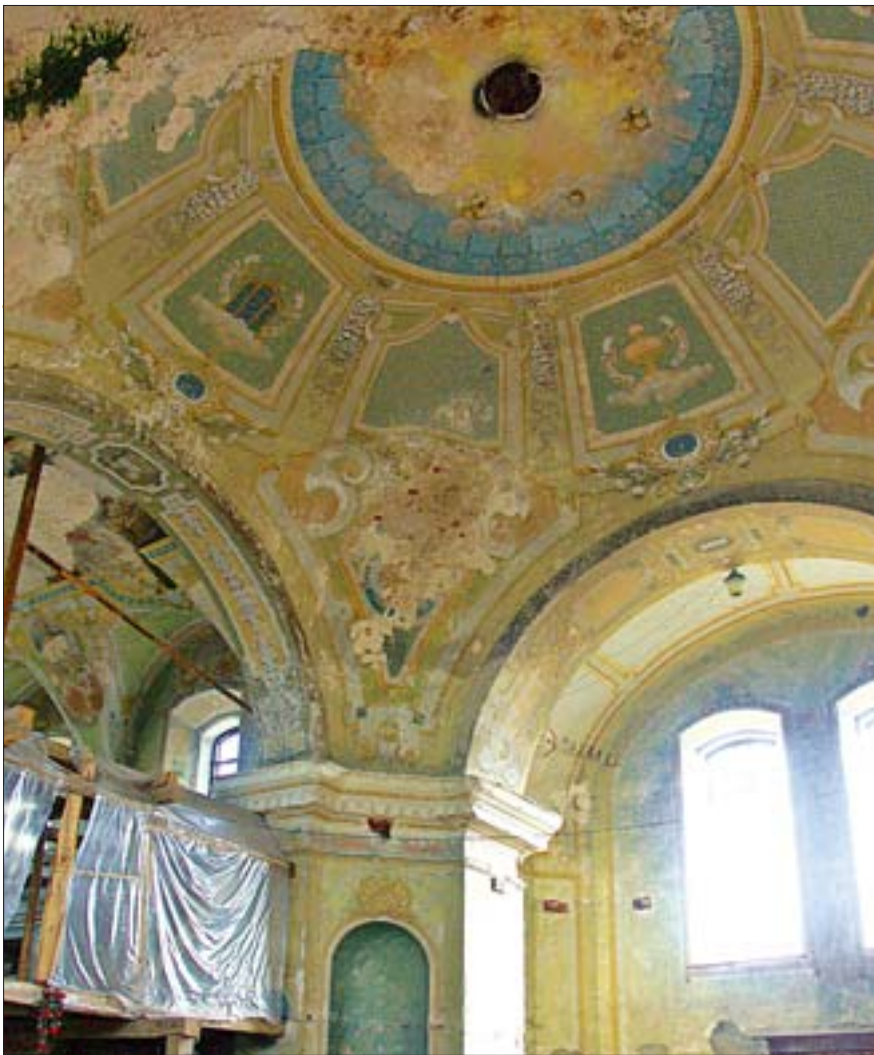
12. Wnętrze kościoła pw. św. Michała Archanioła w Tartakowie.

12. Interior of the Church of St. Michael the Archangel in Tartaków.

jest nieużywana. Dach jest nieszczelny, miejscami rosną na nim spore brzozy, których korzenie rozsadzają ściany. Oberwane rynny w narożu nawy i transeptu powodują w tym miejscu zawilgocenie murów. Wilgoć niszczy znajdującą się wewnątrz polichromię. Niedawno zawałiła się sygnaturka (il. 12, 13).

Brak funduszy przy ogromie zniszczeń powoduje niejednokrotnie, że remonty przedłużają się w nieskończoność. Są też sytuacje, w których z konieczności parafia użytkuje budynek zaledwie zabezpieczony. Tak jest w kościele w Tartakowie k. Sokala. Świątynia, której budowę rozpoczęto w 1604 r., przebudowana na przełomie XIX i XX w., po wojnie służyła jako skład zboża, a wewnątrz jej podzielono na dwie kondygnacje. Po odzyskaniu kościoła udało się jedynie prowizorycznie uporządkować prezbiterium i tylko ono służy wiernym. Reszta wnętrza

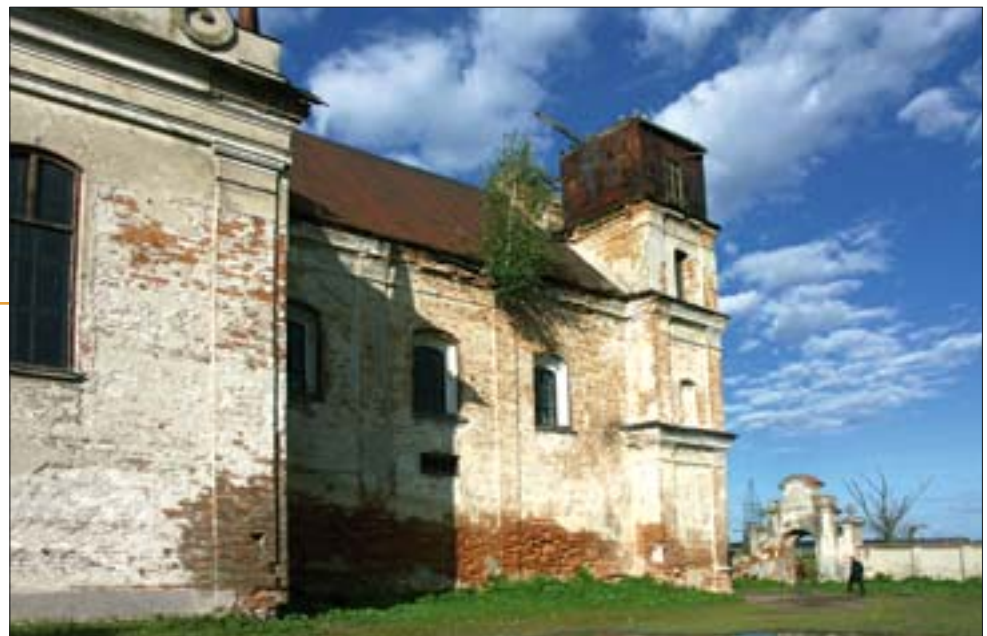
13. Kościół pw. św. Michała Archanioła w Tartakowie.

13. Church of St. Michael the Archangel in Tartaków.

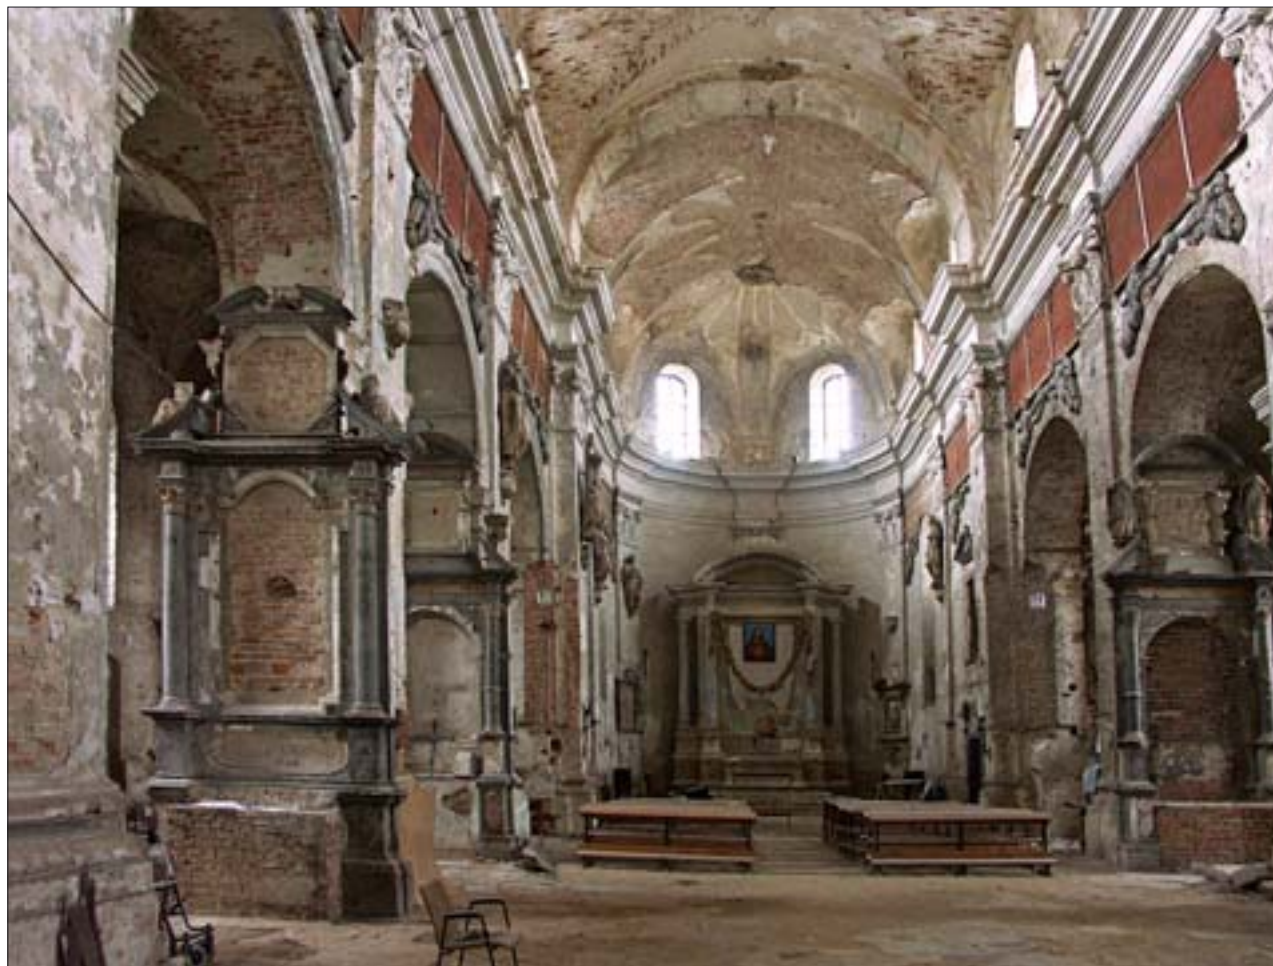
Na remont czeka ogromna kolegiata w Ołyce. Zbudowana w latach 1635-1640, po wojnie splądrowana i nieczynna, zachowała jeszcze w swym zdewastowanym wnętrzu bogatą dekorację stiukową (il. 14). Zniszczały, niestety, ołtarze, ocalał natomiast alabastrowy nagrobek dziecięcy Stanisława Radziwiłła, obecnie przechowywany w Muzeum Diecezjalnym w Łucku<sup>11</sup>. W prezbiterium raz w roku, na Boże Narodzenie, jest odprawiana liturgia. W inne dni wiernym służy mały kościółek pw. św. św. Piotra

14. Wnętrze kolegiaty pw. Świętej Trójcy w Olyce.  
14. Interior of the collegiate church of the Holy Trinity in Olyka.

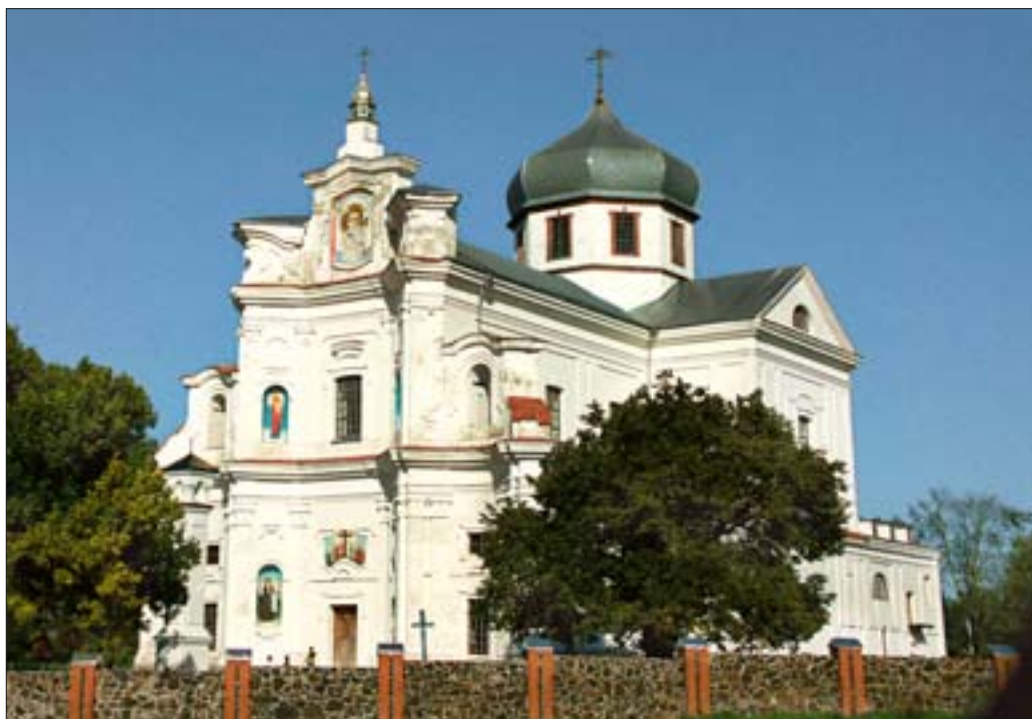
15. Kościół dominikanów w Czartorysku.  
15. Dominican church in Czartorysk.

Przeznaczenie kościoła na świątynię obrządku wschodniego jest na terenie północno-zachodniej Ukrainy na ogół jedynym ratunkiem dla obiektu. Trzeba jednak liczyć się z tym, że jest to zwykle okupione pewną ingerencją w substancję zabytkową budowli. W kościele w Czartorysku na skrzyżowaniu korpusu nawowego i transeptu wyrosła baniasta kopuła. Przejęty przez Cerkiew kościół w Horodyszczu k. Zaslavia, wzniesiony w 1746 r. z fundacji Lubomirskich, z którym wiąże się postać Pawła Giżyckiego<sup>13</sup>, czeka jeszcze na remont, ale na dachu korpusu już pojawiły się baniaste hełmy, a kolejne, przeznaczone na wieżę, stoją przygotowane w pobliżu budynku (il. 17). W niektórych obiektach zachowane wyposażenie udaje się dostosować do nowych

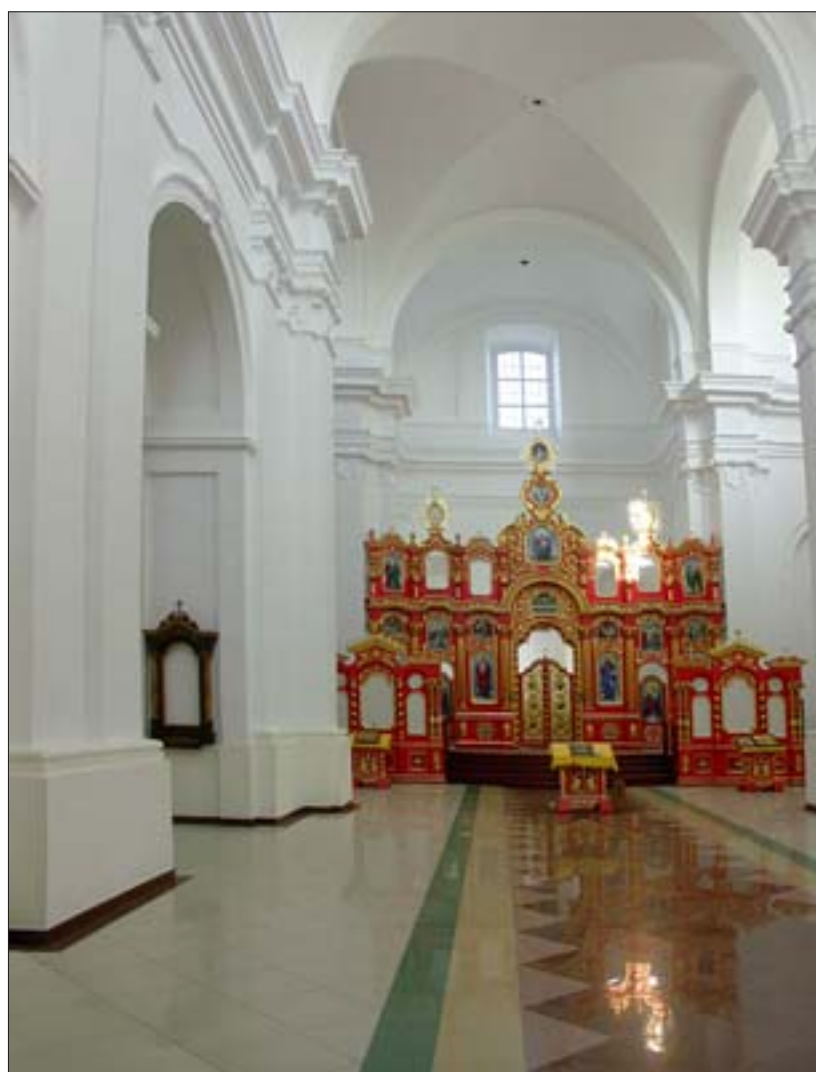
16. Wnętrze kościoła dominikanów w Czartorysku.  
16. Interior of the Dominican church in Czartorysk.

funkcji, jednak w wielu przypadkach zostaje ono usunięte, a cały wystrój świątyni zmieniony. Przede wszystkim muszą się pojawić ikonostasy. Często są one wstawiane do kościołów, w których pierwotnego wyposażenia już dawno nie ma (Czartorysk). Zdarzają się też jednak sytuacje takie, jak w Brańkowie, w dekanacie brańkowskim diecezji łuckiej. Tamtejszy kościół potrynitański, zbudowany w latach 1767-1778, zapewne wg projektu Jana de Witte<sup>14</sup>, funkcjonuje dziś jako cerkiew pw. Świętej Trójcy przy prawosławnym żeńskim klasztorze. Obiekt poddano gruntownej restauracji, w wyniku której zamalowano wspianiała, dobrze zachowaną polichromię iluzjonistyczną w typie *quadratura*, autorstwa zakonnika – trynitarza Józefa Prechtla, widoczną jeszcze na fotografiach z końca lat 80. XX w. Wielki cykl malowideł pokrywał sklepienie świątyni

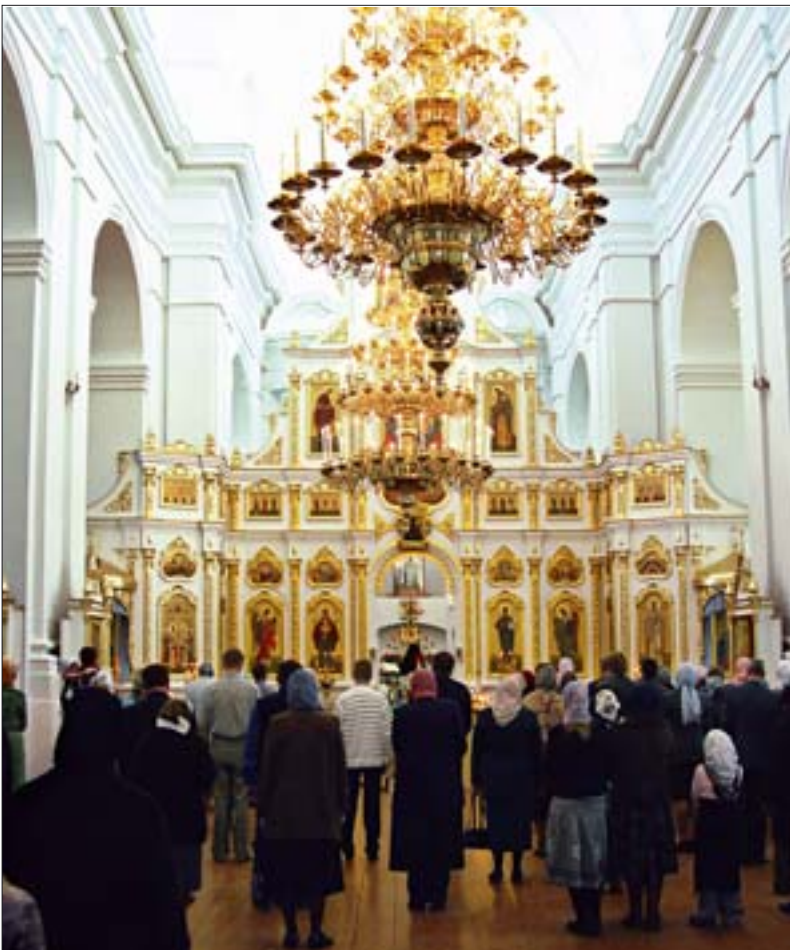
łącznie z kaplicami<sup>15</sup>. W kościele zachował się okazały późnobarokowy ołtarz główny, zajmujący całą wysokość prezbiterium. Nie udało się go usunąć, wstawiono zatem równie wysoki ikonostas, który całkowicie go zasłonił (il. 18).

18. Wnętrze kościoła trynitarzy w Brahilówie.  
18. Interior of the Trinitarian church in Brahilów.
