Piotr M. Stępień

## ZAMEK CZORSZTYN

### ZABYTKOWA RUINA W PARKU NARODOWYM

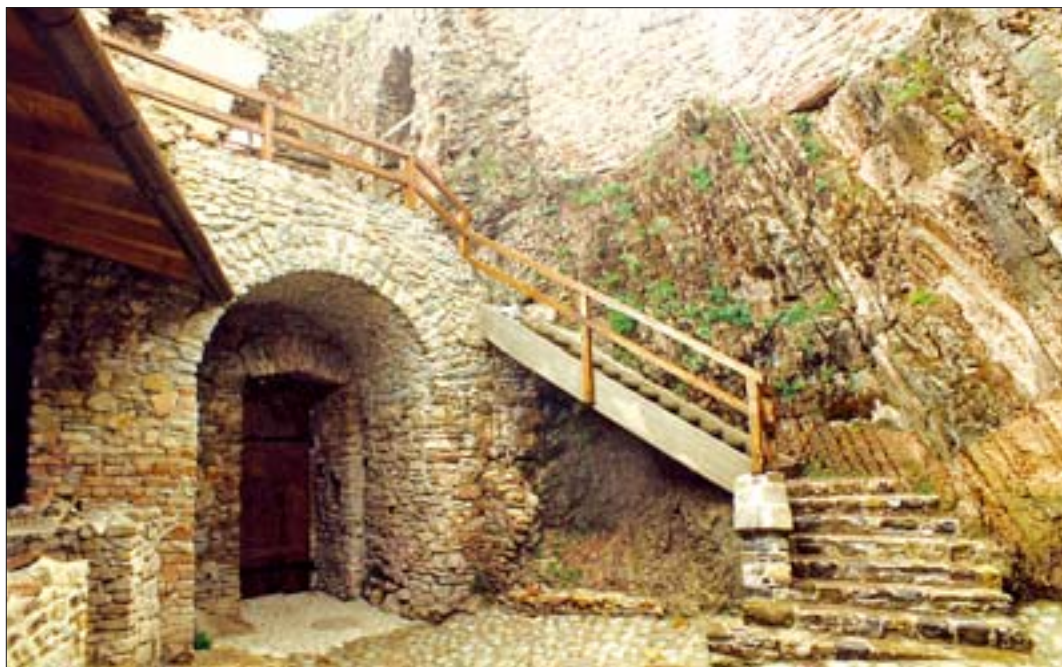
27. Schody na ganek przy Baszcie Baranowskiego, odtworzone w historycznym miejscu z zastosowaniem współczesnej konstrukcji. Fot. P. Stępień, 1999 r.  
27. Stairs to the porch of the Baranowski Bastion, recreated in their historical location and assembled with the application of contemporary construction. Photo: P. Stępień, 1999.

betowe i stalowe, w układzie nawiązującym do konstrukcji drewnianych (schody „policzkowe” i „siodłowe”, zastrzały). Oparcie zadaszeń i pomostów na murach autentycznych wykonano bez wykuwania gniazd, stosując jedynie nierdzewne kotwy osadzone w niewielkich otworach nawierconych w wątku. W dwóch miejscach – w dawnej piekarni na zamku średnim i w Zieleńcu – w zadaszeniach zastosowano okna połaciowe, doświetlające wnętrza.

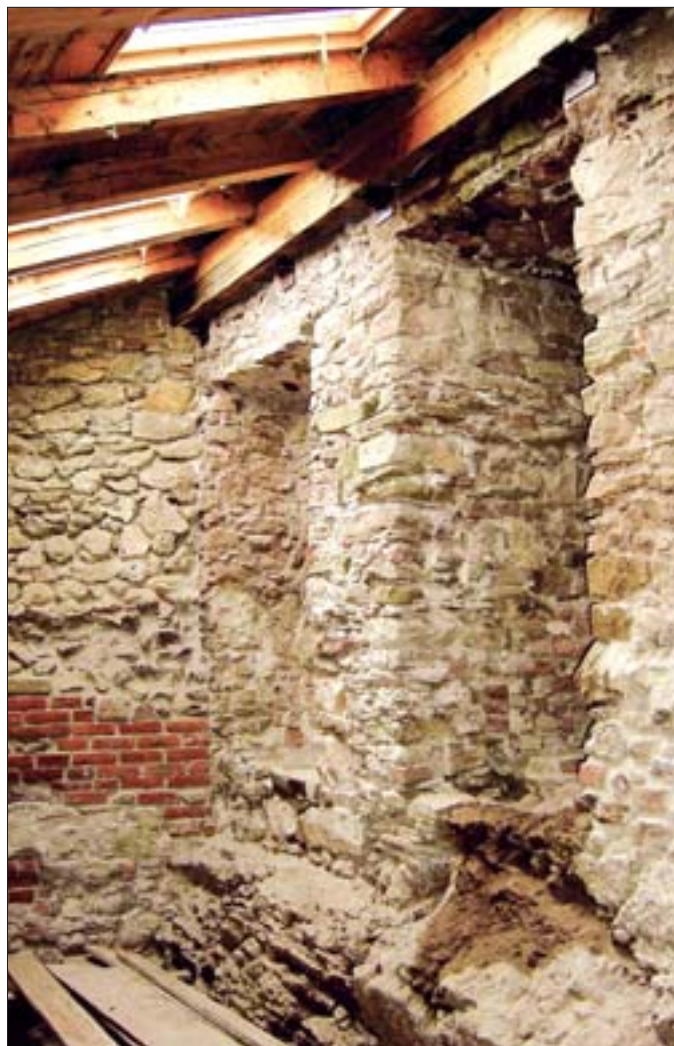
33. Wnętrze Ziełenica w trakcie prac zabezpieczających, okna polaciowe zastosowane do oświetlenia istotnych elementów struktury zabytkowej (wnęki w murze tarczowym). Fot. P. Stępień, 2004 r.

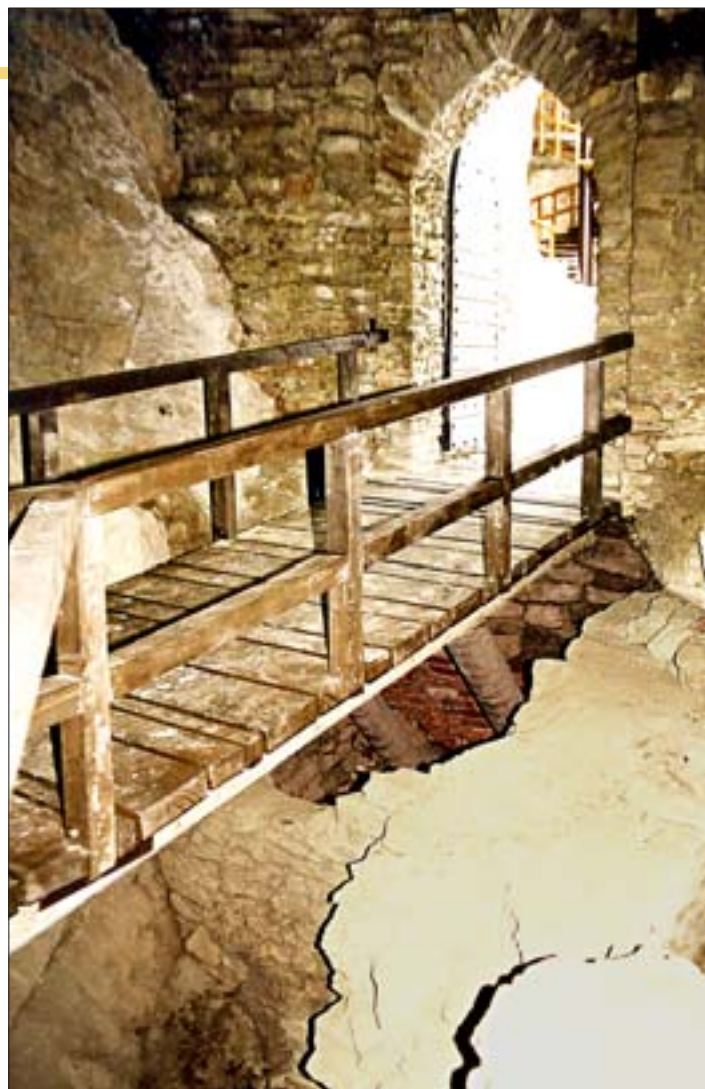
34. Pomosty w przyziemiu Baszty Baranowskiego umożliwiające przejście na zamek średni, a jednocześnie ekspozycję relikwii gotyckiego przedbramia. Konstrukcja żelbetowa z drewnianym pomostem i balustradami. W głębi gotycki otwór bramny. Fot. P. Stępień, 2000 r.
