*dział konserwacji parku*

*Muzeum-Zamek w Łańcucie*

## OGRÓD RÓŻANY W ZABYTKOWYM PARKU W ŁAŃCUCIE HISTORIA I DZIEŃ DZISIEJSZY

## THE ROSE GARDEN IN THE HISTORICAL PARK IN ŁAŃCUT HISTORY AND THE PRESENT DAY

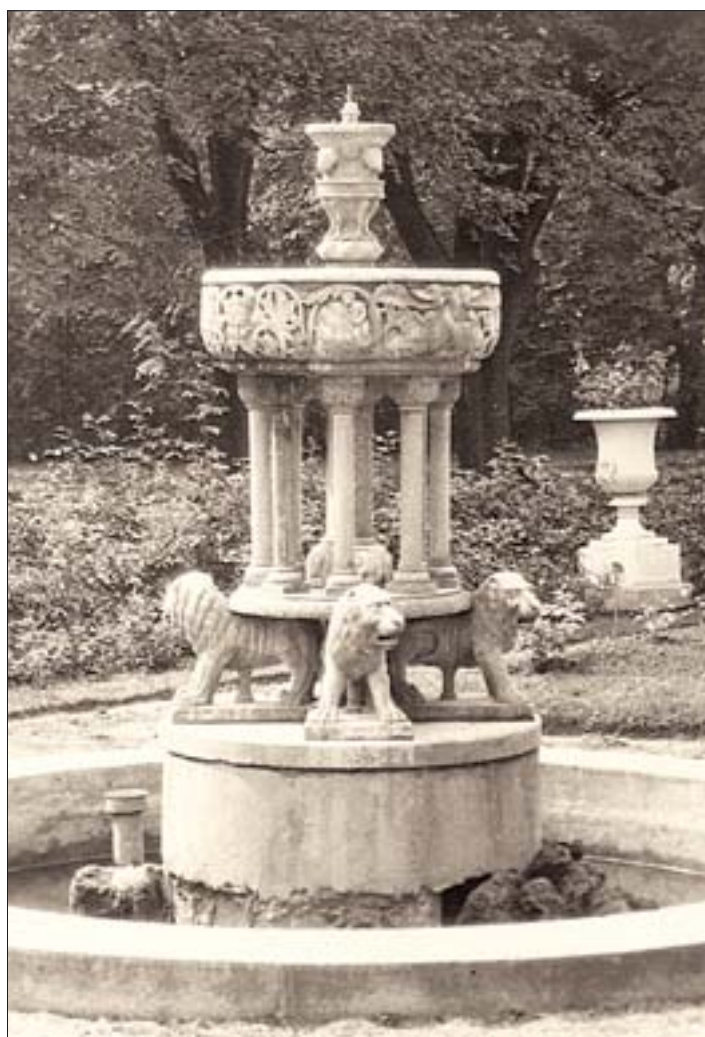
6. Fontanna w Ogrodzie Różanym przed 1939 r. Fot. archiwum MZŁ.  
6. Fountain in the Rose Garden prior to 1939. Photo: archive MZŁ.

Założenie tego ogrodu oparte było na regularnym, symetrycznym układzie kwater różanych przedzielonych alejkami spacerowymi. Ogród łączył się od strony wschodniej z rabatą bylinową i mostem południowym. W centralnej części ogrodu usytuowana była marmurowa fontanna wykonana w XIX w. Prawdopodobnie została przywieziona przez Romana Potockiego z Włoch na przełomie XIX i XX w. Główna alejka prowadząca do fontanny od strony oranżerii została zaakcentowana distylosem (motyw antyczny złożony z dwóch kolumn i architrawy) o kolumnach z białego marmuru na piaskowcowych cokołach, nakrytych drewnianą, rzeźbioną belką. Został on wykonany na przełomie XIX i XX w. przez nieznanego autora.

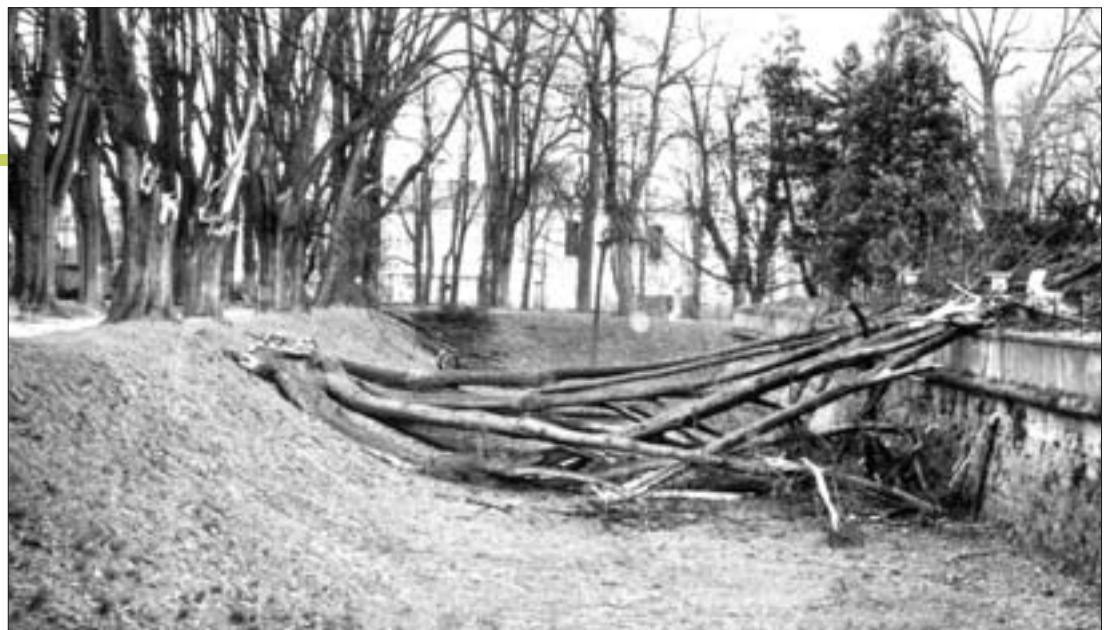
8. Zniszczenia w Ogródku Różanym spowodowane huraganem w 1959 r. Fot. archiwum MZŁ.  
8. Devastation of the Rose Garden caused by a hurricane in 1959. Photo: archive MZŁ.

W tym czasie Ogród Różany zachowywał regularny układ kwaterowy, jednak proporcje i rozplanowanie poszczególnych kwater uległy zmianie w stosunku do początków XX w. W 1959 r. burza powaliła jedną z lip w alei poza fosą, która poważnie

uszkodziła drewnianą altanę, rzeźbę „Dziewczyny wkładającej wianek” oraz sarkofag – żardinierę. Po tym zdarzeniu wymienione rzeźby umieszczono we wnętrzach zamkowych. W efekcie kompozycja ogrodowa została znacznie zubożona.

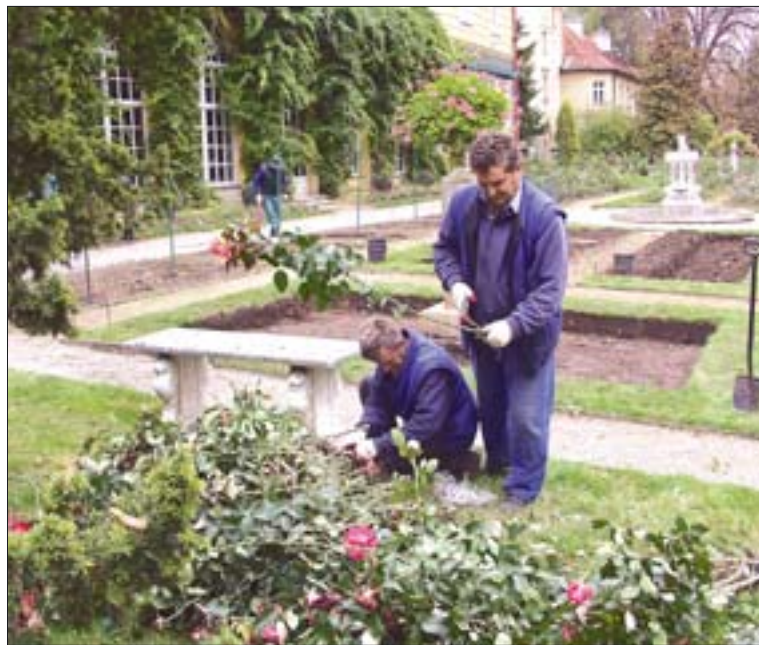
11. Rekonstrukcja nasadzeń w 2003 r. Fot: M. Szewczuk.  
 11. Reconstruction of plantings in 2003. Photo: M. Szewczuk.

Rekonstrukcję rozpoczęto w 2003 r. od dokładnego wytyczenia poszczególnych kwater, usunięcia krzewów oraz całkowitej wymiany ziemi do głębokości 50 cm. Na podstawie analizy zdjęć archiwalnych i dawnych wykazów materiału roślinnego w szkółkach dr inż. Danuta Kraus opracowała projekt rekonstrukcji nasadzeń. Niedostępne już odmiany róż, wg sugestii autorki, zastąpiono współczesnymi,

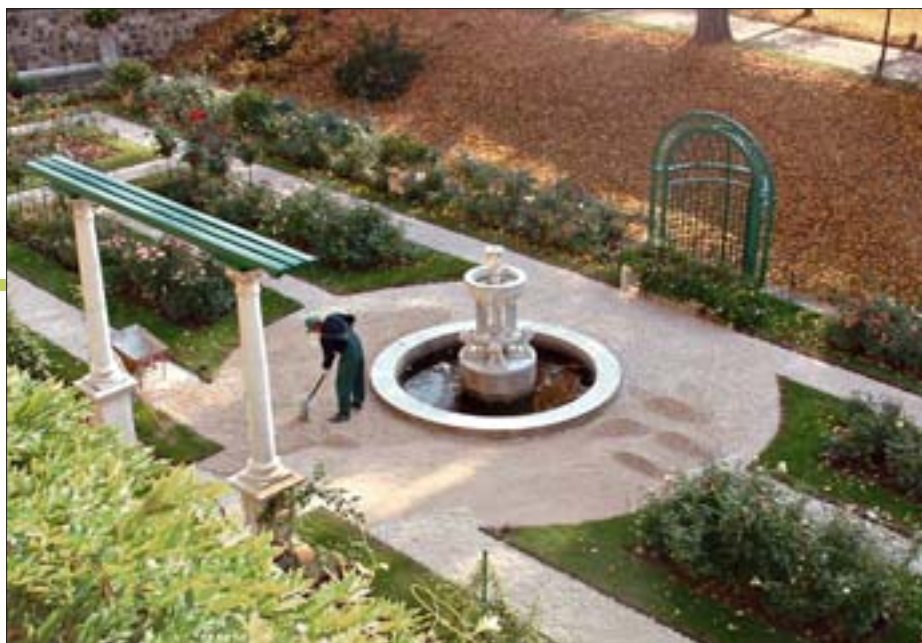
13. Rekonstrukcja alejek w 2004 r. Fot. G. Ulma.  
 13. Reconstruction of alleys in 2004. Photo: G. Ulma.

W 2004 r. przeprowadzono rekonstrukcję nawierzchni polegającą na całkowitej wymianie żwirowo-betonowej na żwirową. Po usunięciu starej nawierzchni i demontażu krawężników ułożono, jako odcinającą, warstwę piasku grubości 15 cm. Po dokładnym jej zagęszczeniu wprowadzono 10 centymetrową warstwę podbudowy z tłucznia kamiennego. Wierzchnią ozdobną warstwę stanowi naturalne kruszywo o odcieniu żółtokremowym.

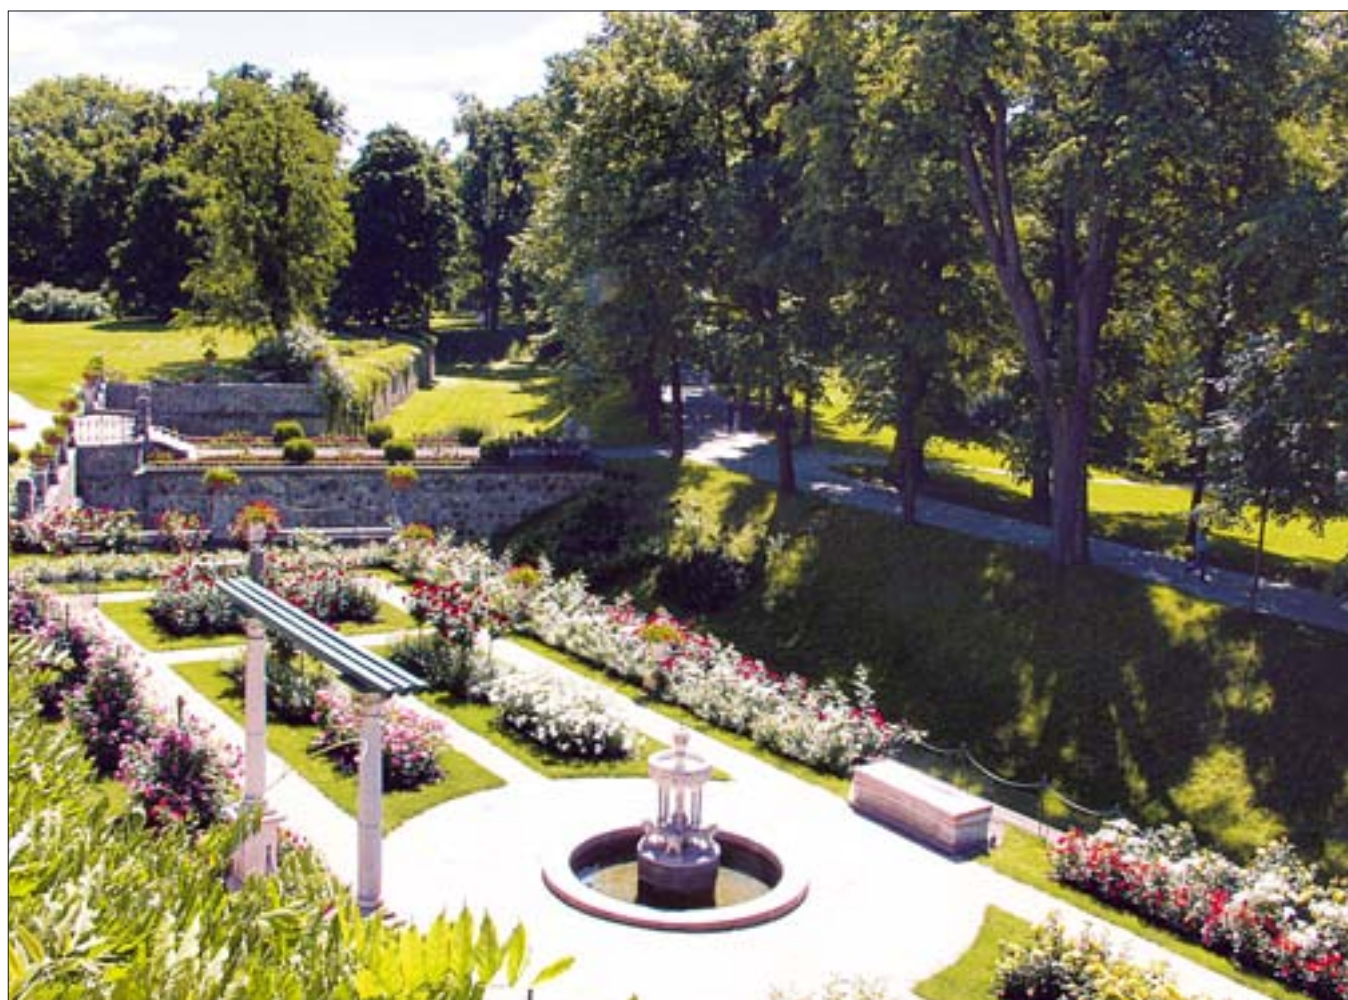
14. Ogród Różany, stan w czerwca 2005 r. w trakcie rekonstrukcji architektury ogrodowej. Fot. M. Szewczuk.  
14. Rose Garden, state in June 2005 in the course of a reconstruction of the garden architecture. Photo: M. Szewczuk.

Ostatnim etapem rekonstrukcji założenia ogrodowego było przywrócenie elementów rzeźbiarskich. W 2005 r. w ogrodzie stanęły rzeźby: „Dziewczyna wkładająca wianek” oraz sarkofag-żardiniera. Są one wiernymi kopiami monumentów zdołanych Ogród Różany na początku XX w., a obecnie pozostających we wnętrzach muzealnych. Kopie zabytkowych

rzeźb wykonane zostały przez zespół konserwatorów kierowany przez Piotra Mądracha. Dopełnieniem całości są marmurowe wazy obsadzone, zgodnie z przekazami historycznymi, pelargoniami bluszczolistnymi w kolorze czerwonym oraz dracena.
