Jolanta Welc Jędrzejewska

Włodzimierz Witkowski

PORZĄDKOWANIE ZAMKU W BESIEKIERACH I JEGO OTOCZENIA WNIOSKI KONSERWATORSKIE

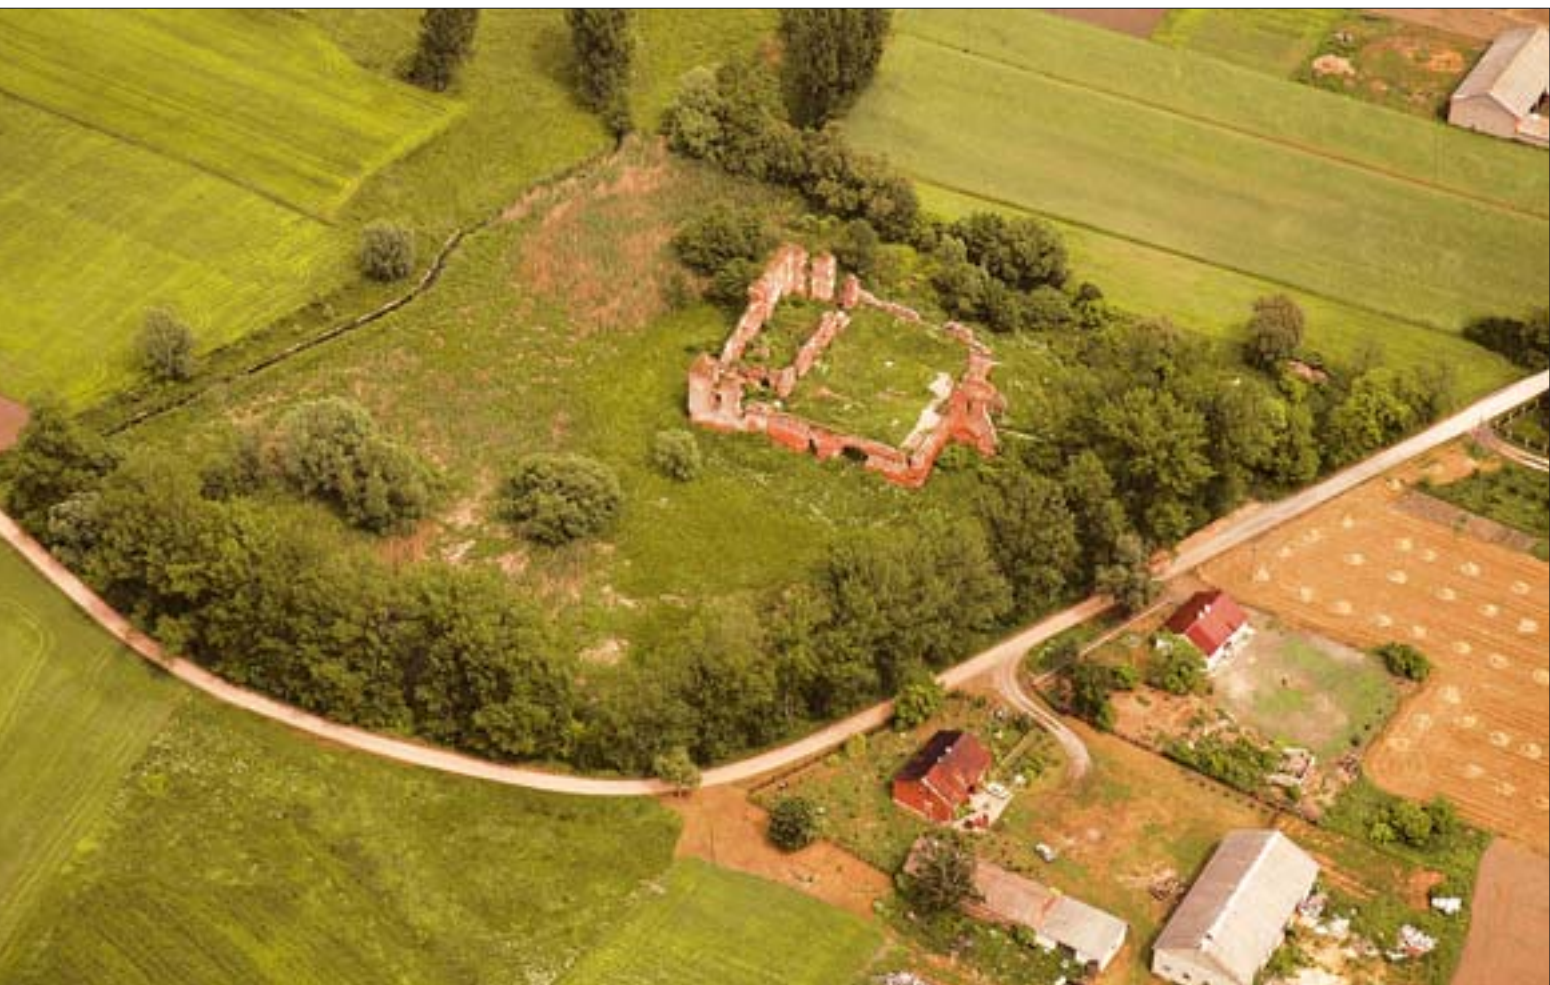
2. Widok zamku Besiekiery.
2. View of the Besiekiery castle.

Schemat przestrzenny obiektu tworzą: prostokątny dziedziniec otoczony murami obronnymi z wieżą bramną w murze południowym i wielokondygnacyjny dom wzniesiony wzdłuż muru północnego na całej jego długości. Nawiązuje on do typowych układów XV-wiecznych zamków prywatnych⁴ (il. 2).

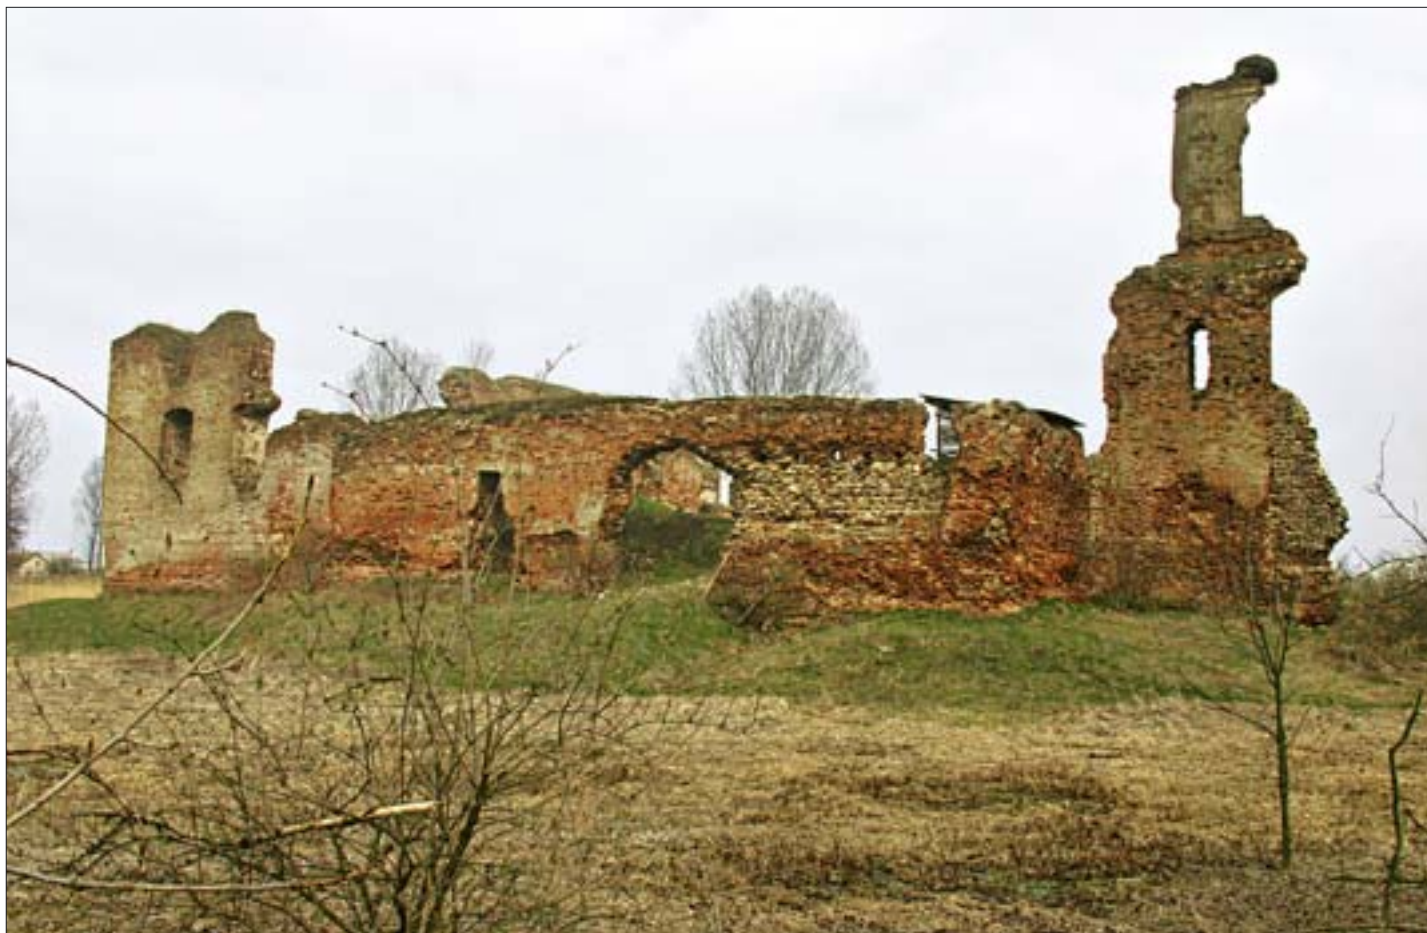
3. Mury zamku besiekierskiego.
3. Walls of the Besiekiery castle.

Mury. Najslabiej zachowane są mury od wschodu i południa. Ich grubość wynosi 2 m, natomiast wysokość jest trudna do ustalenia, w żadnym miejscu nie przetrwała bowiem korona muru czy inne świadectwa jego pierwotnej wysokości. Kurtyna wschodnia zamku, bardziej zniszczona, wielokrotnie poprzerrywana, jest mniejsza od pozostałych. W kurtynie zachodniej znajdują się dwa otwory: jeden z nich jest prawdopodobnie pozostałością przejścia, drugi – efektem zniszczeń. Jej południowo-wschodni narożnik uległ całkowitemu zniszczeniu. Kurtyna południowa zachowała się najlepiej, ale i tu bez pełnej wysokości. Od strony dziedzińca po obu stronach otworu bramnego widoczny jest na tym samym poziomie ciąg kwadratowych prześwitów, pozostałych niewątpliwie po osadzeniu belek stropowych niskich budynków gospodarczych przystawionych w XVII w. do kurtyny południowej.

- **mury obronne.** Ze względów konstrukcyjno-wytrzymałościowych uzupełnienia wymagają ubytki w narożach muru obwodowego oraz w licu murów. Korona murów w wielu miejscach porośnięta jest roślinnością. Tworzy ona prawdopodobnie naturalną warstwę ochronną, która powinna zostać zachowana. Niemniej jednak niezbędne jest przeprowadzenie specjalistycznych ekspertyz stanu murów

oraz wpływu roślinności na stan zachowania zabytkowej substancji. Samosiewy drzew rosnące na koronie murów wymagają usunięcia. Prace, mające na celu usuwanie samosiewów, muszą być przeprowadzane regularnie, by nie dopuścić do wzrostu roślin.

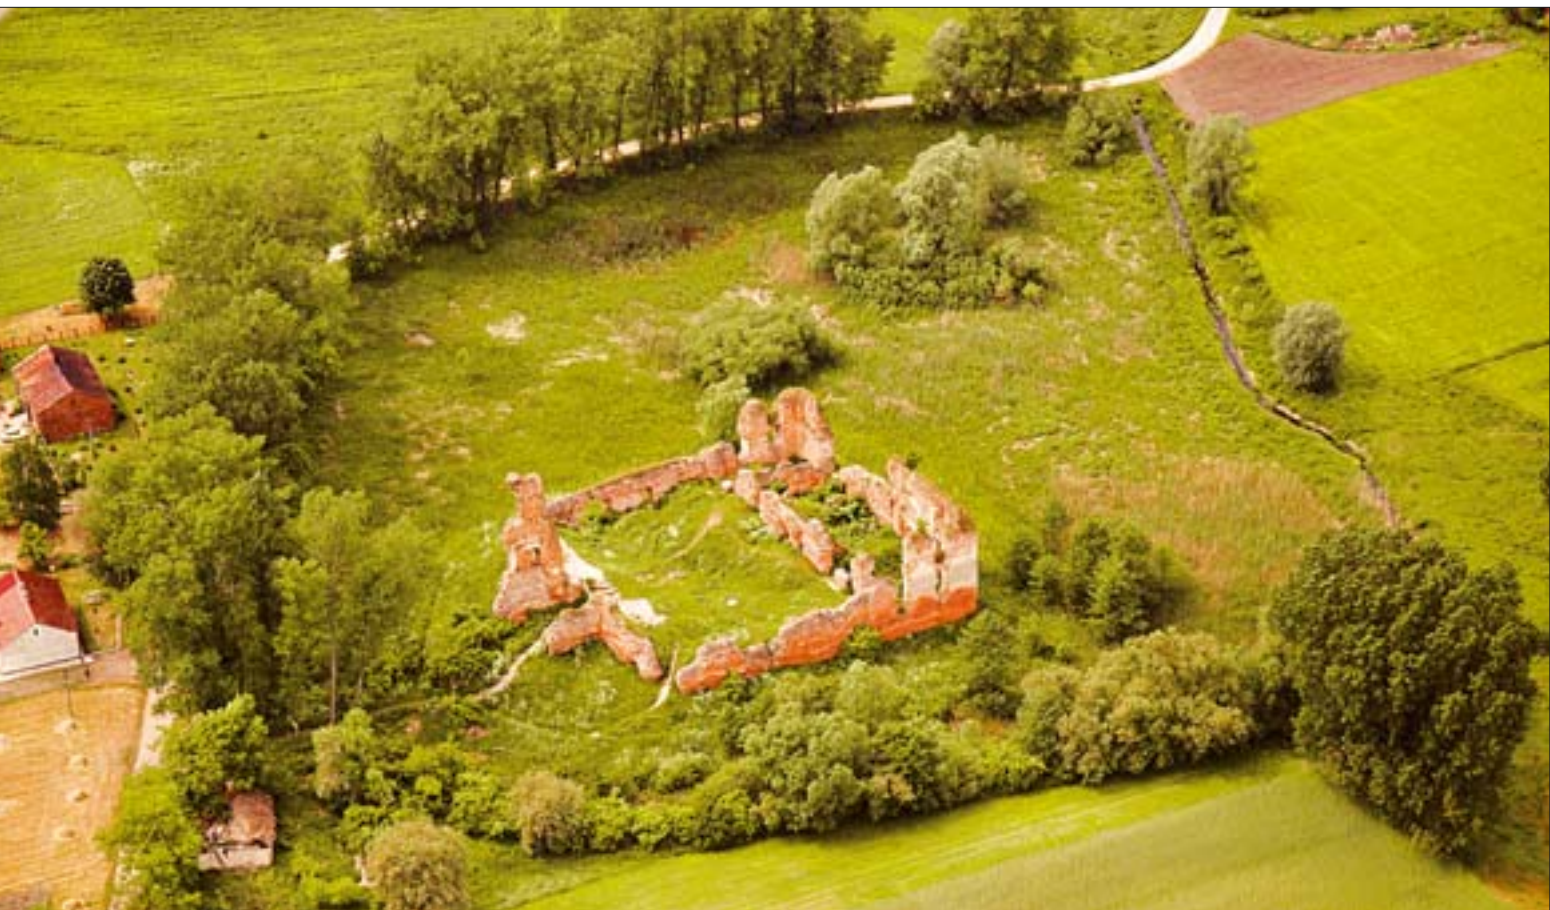
4. Układ przestrzenny zamku w Besiekierach.
4. The spatial arrangement of the Besiekiery castle.

Na ruinę zamku ceglanego, otoczoną obecnie wyschniętą fosą, składają się trzy elementy: prostokątny dziedziniec ograniczony od wschodu, zachodu i południa murem obronnym, prostokątny budynek zamykający go od północy oraz wieża z przejazdem

bramnym, dostawiona na zewnątrz na osi południowej ściany dziedzińca. Ogólny układ przestrzenny zamku pozostaje czytelny (il. 4).

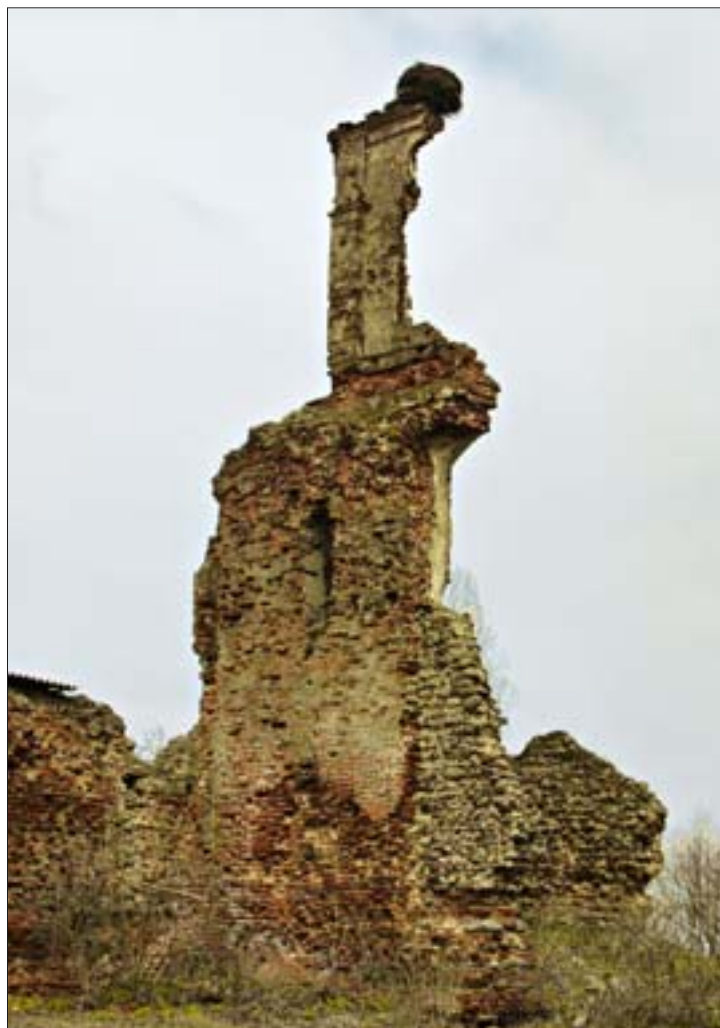
5. Relikt wieży zamku besiekierskiego.
5. Relic of the tower of the Besiekiery castle.

Wieża bramna. Pozostał z niej relikw ściany zachodniej, który zdradza istnienie czterech kondygnacji: dwóch dolnych na rzucie kwadratu i dwóch wyższych – ośmiobocznych. Czworokątna część relikwu

bramy ma gładką ścianę zewnętrzną, z dwoma otworami okiennymi w górnej kondygnacji. Stożący na niej ośmiobok jest pilastrowany na krawędziach i zwieńczony wyraźnie wyprofilowanym gzymsem. Ma on okna w dwu kondygnacjach: na dole prostokątne, a nad nimi okrągłe. Ze wschodniej ściany wieży zachował się w trzonie muru relikw przyziemia. W podobnym stanie jest ściana północna, w której widnieje zrujnowany i powiększony otwór po przelocie bramnym z zachowanym bezpośrednio przy ziemi oblicowaniem. Brakuje południowej ściany wieży.

Dzięki widocznym podziałom poziomym możliwe do określenia są kondygnacje wewnętrzne wieży. W przyziemiu, przepartym przelotem bramnym, na ścianie zachodniej i w jej styku ze ścianą północną zachował się ślad sklepienia kolebkowego. W drugiej kondygnacji na tejże ścianie widoczne są ślady sklepienia kolebkowego z lunetami, a nad nimi zaczepy do mocowania legarów podłogowych. W ośmiobocznej części wieży zachowały się gniazda belek stropowych.

Konstrukcyjnie ściany wieży są podobne do murów zamkowych: w przyziemiu całkowicie ceglane, wyżej – z trzonem z warstwowanego kamienia polnego na zaprawie wapienno-piaskowej, w ośmioboku zaś wyłącznie z cegły. Całość, zarówno z zewnątrz, jak i wewnątrz, oblicowana jest cegłą w układzie polskim. Lico z ubytkami zachowało się na ścianie zachodniej. Na relikwach pozostałych ścian brakuje licowania (il. 5). Światło bramy wynosiło prawdopodobnie 2,4 m w pionie i do 3,0 m w poziomie.

- **relikt wieży zamkowej.** Konieczne jest opracowanie dokumentacji projektowej w zakresie konserwatorsko-konstrukcyjnym i wykonanie na jej podstawie rekonstrukcji fragmentu muru wieży bramnej od strony dziedzińca zamkowego. Zapewni to stabilizację wielokondygnacyjnego reliktu i zarazem bezpieczeństwo turystów przebywających w sąsiedztwie wieży. Zakres prac rekonstrukcyjnych powinien być minimalny, ale gwarantować zabezpieczenie pozostałej części muru.
- **fosa.** Konieczne są prace badawcze i zabezpieczające przed podniesieniem poziomu wody w fosie.

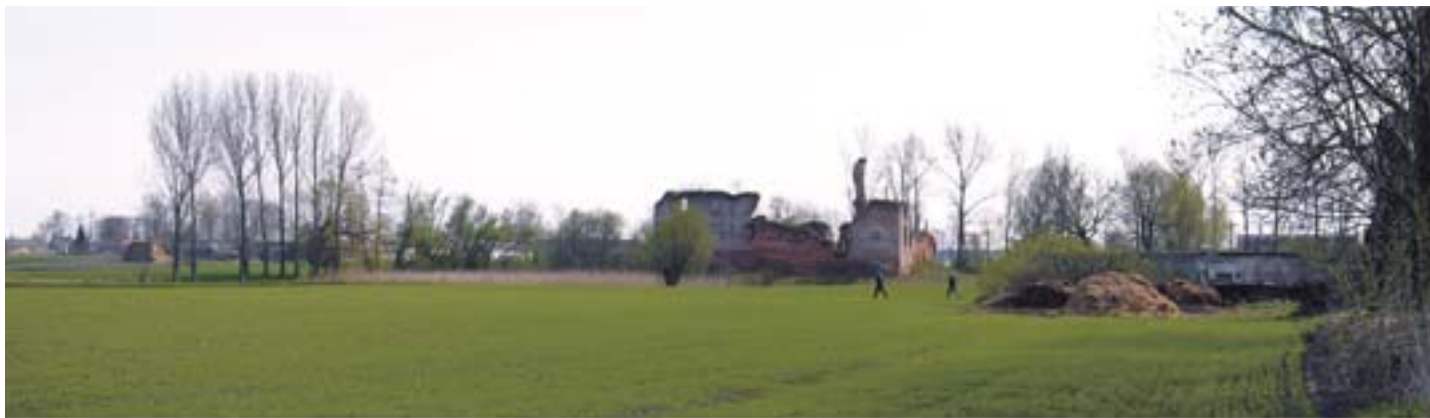
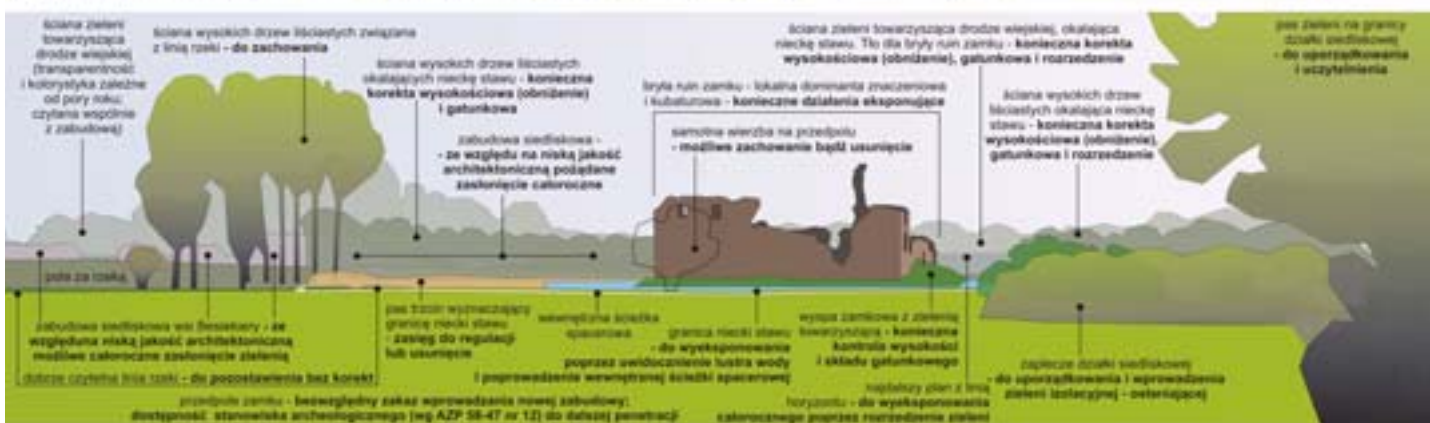
7. Analiza i wnioski dotyczące panoramy zamku od strony północnej.
 7. An analysis and conclusions regarding the panorama of the castle from the northern side.

Niezbędne jest dokonanie korekty zieleni wysokiej otaczającej zamek, która uwzględni jej wysokość oraz skład gatunkowy, szczególnie w najatrakcyjniejszych strefach ekspozycji. Wnioski dotyczące kształtowania zieleni zostały sprecyzowane na podstawie analiz panoram od strony północno-zachodniej, północnej i południowej (il. 7, 8, 9).

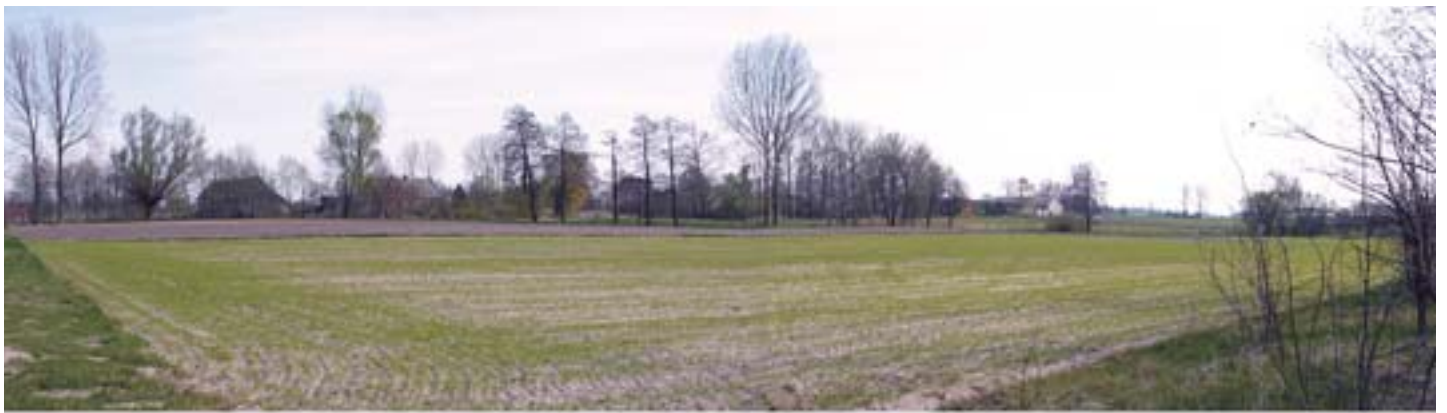
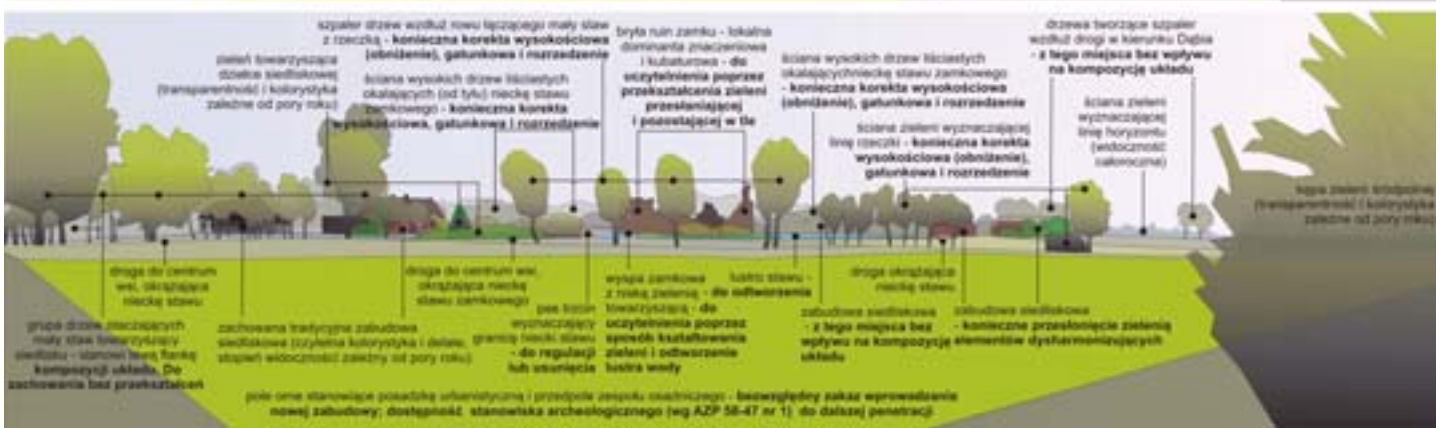
8. Analiza i wnioski dotyczące panoramy zamku od strony północno-zachodniej.
 8. An analysis and conclusions regarding the panorama of the castle from the north-western side.

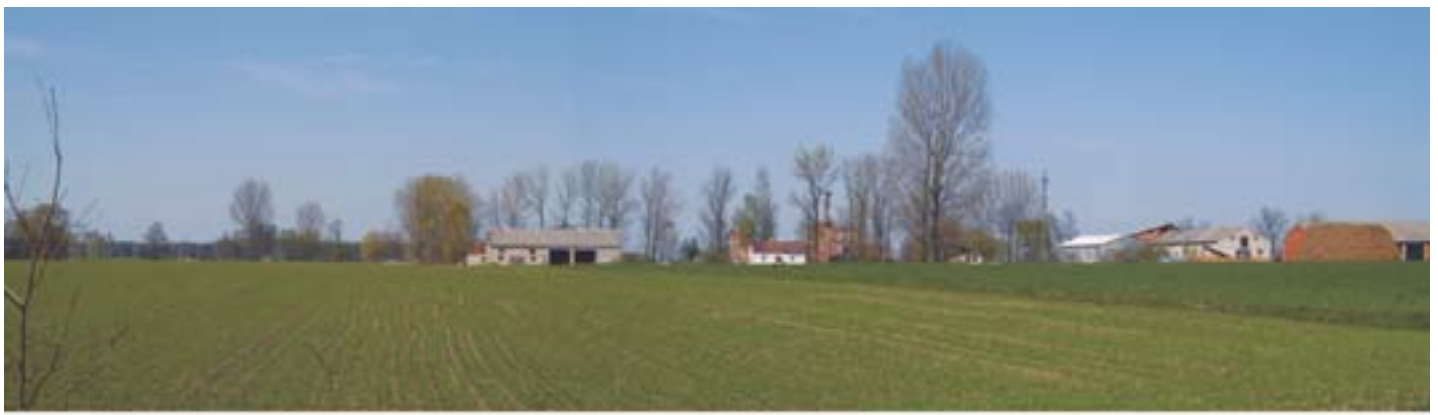
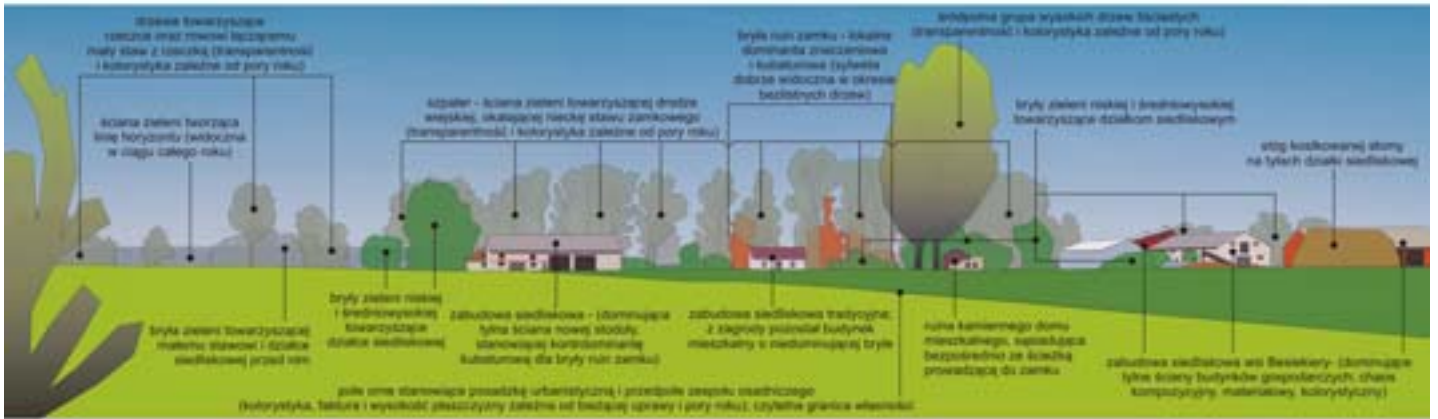
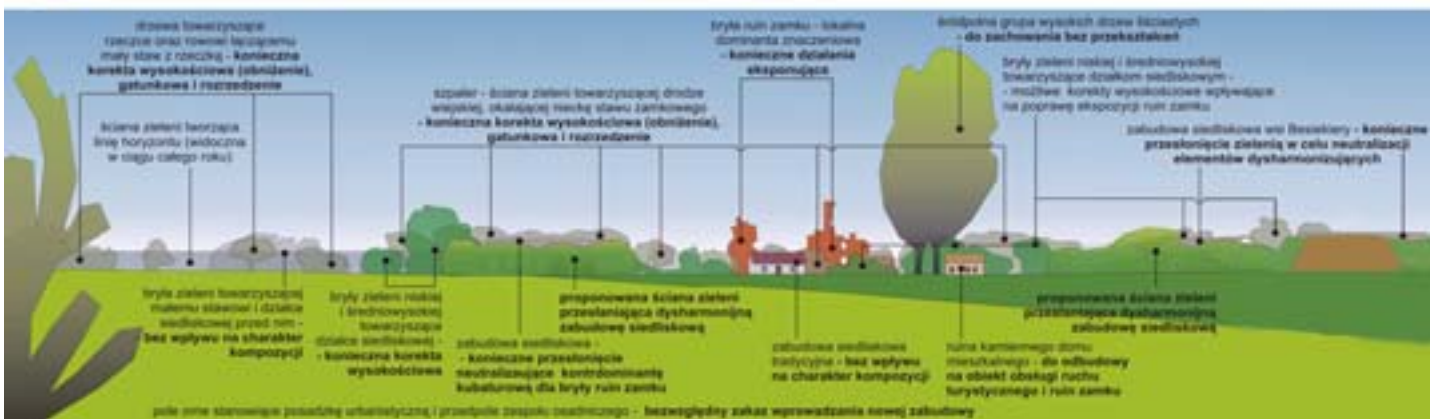
9. Analiza i wnioski dotyczące panoramy zamku od strony południowej.
 9. An analysis and conclusions regarding the panorama of the castle from the southern side.

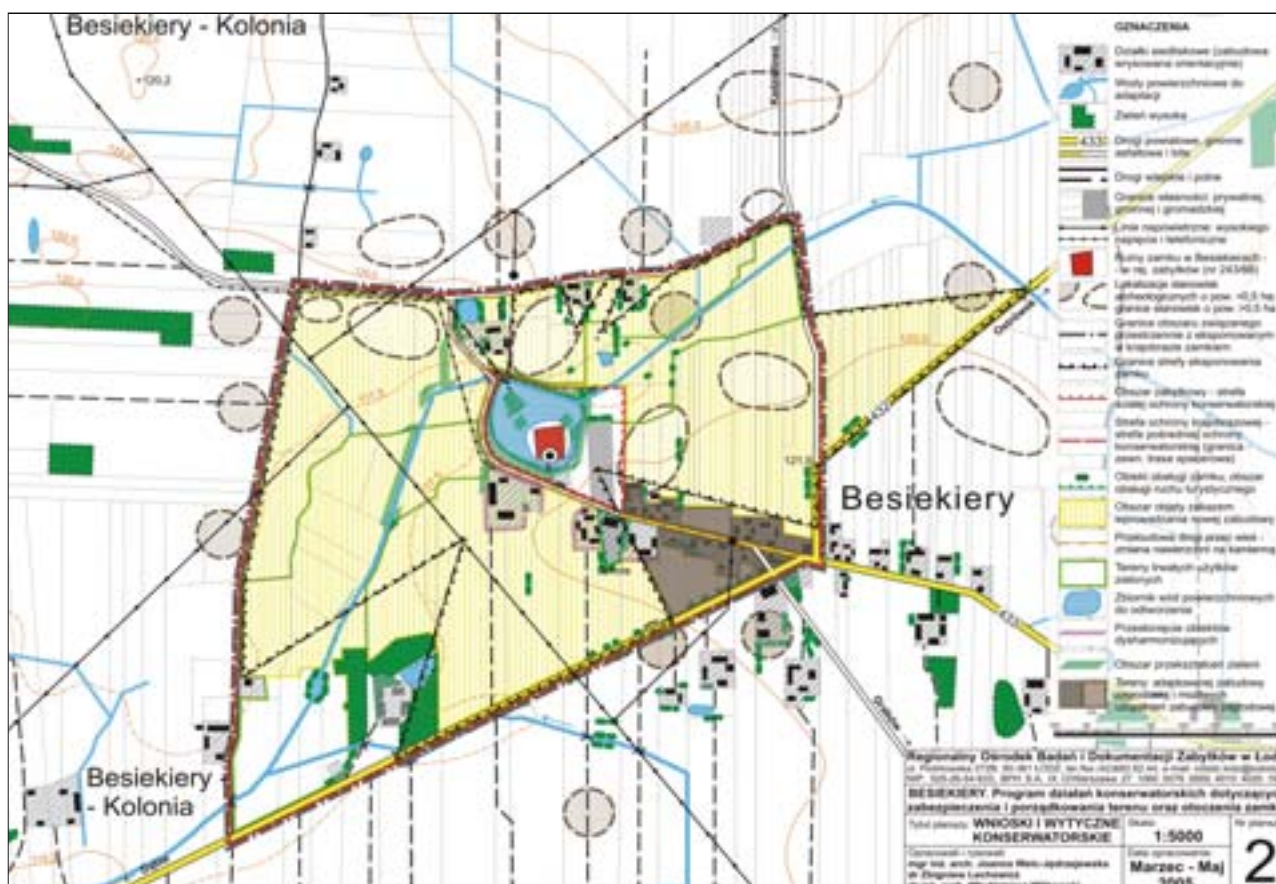
10. Mapa „Wnioski i wytyczne do programu działań konserwatorskich”.
