Urszula Brzozowska-Drozdowicz

Muzeum-Zamek w Łańcucie

MUZEUM-ZAMEK W ŁAŃCUCIE PRZEGLĄD WAŻNIEJSZYCH PRAC KONSERWATORSKICH

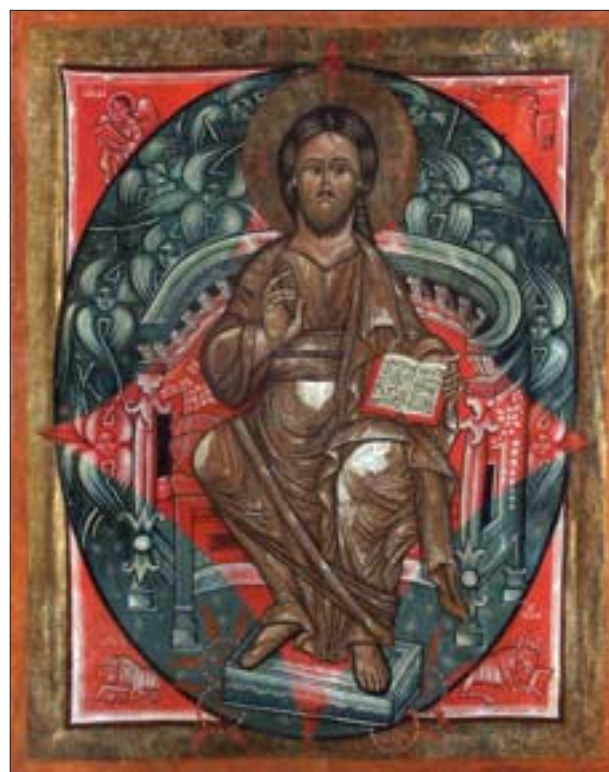
13. Ikona, Spas w Siłach. Stan po konserwacji. Fot. M. Kosior.

13. Icon, Our Saviour in Powers. State after conservation. Photo: M. Kosior.

Zabiegom konserwatorskim poddano 23 ikony ze zbiorów Działu Sztuki Cerkiewnej, które następnie od listopada 2002 r. do maja 2003 r. prezentowane były na wystawie „Luz de Oriente” w muzeach Santiago de Compostela, Walencji, Barcelony i Saragossy, w ramach cyklu imprez Roku Polskiego w Hiszpanii. Wystawę przygotowały wspólnie: Muzeum-Zamek w Łańcucie, Muzeum Okręgowe w Nowym Sączu i Muzeum Budownictwa Ludowego w Sanoku.
