Radomiła Banach

Regionalny Ośrodek Badań i Dokumentacji Zabytków w Poznaniu

MODERNIZACJA RYNKU W ZBĄSZYNIU

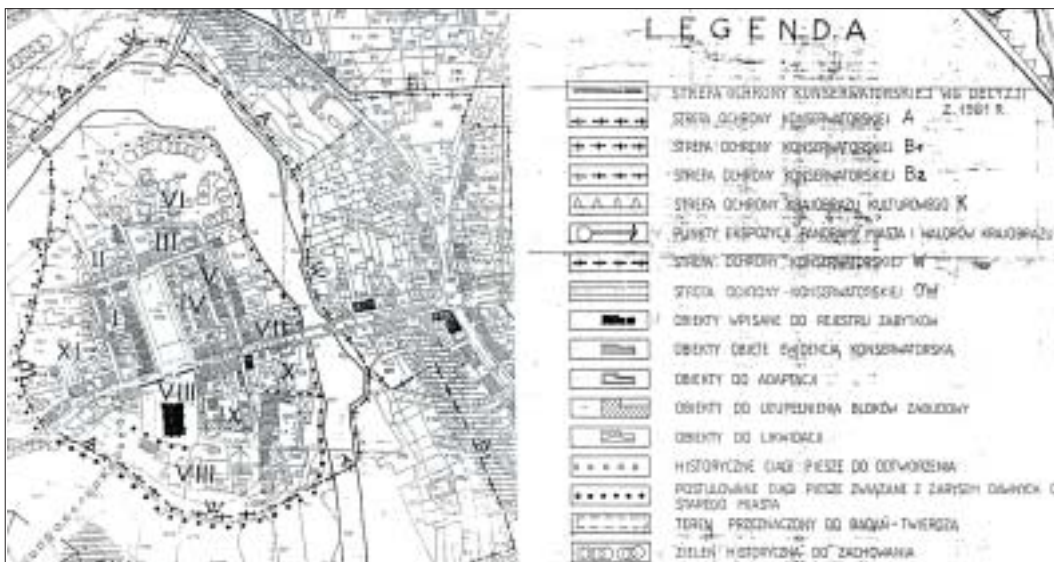
18. Plan miasta z wytycznymi i zaleceniami konserwatorskimi do planu ogólnego. Opr. arch. B. Wesolowska, mgr W. Jankowska, 1993.

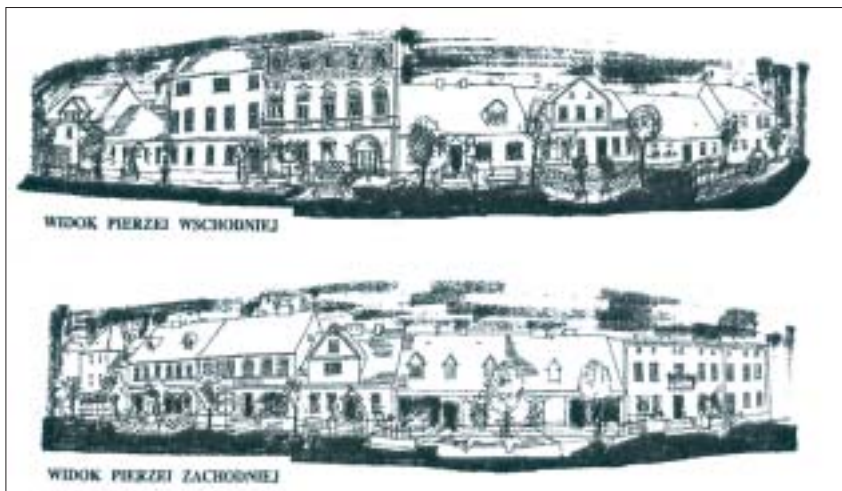
19. Szkic koncepcyjny do wariantu I modernizacji rynku. Rys. R. Banach, 1998 r.
19. Conceptual sketch for variant I of a modernisation of the market square.
Drawing: R. Banach 1998.

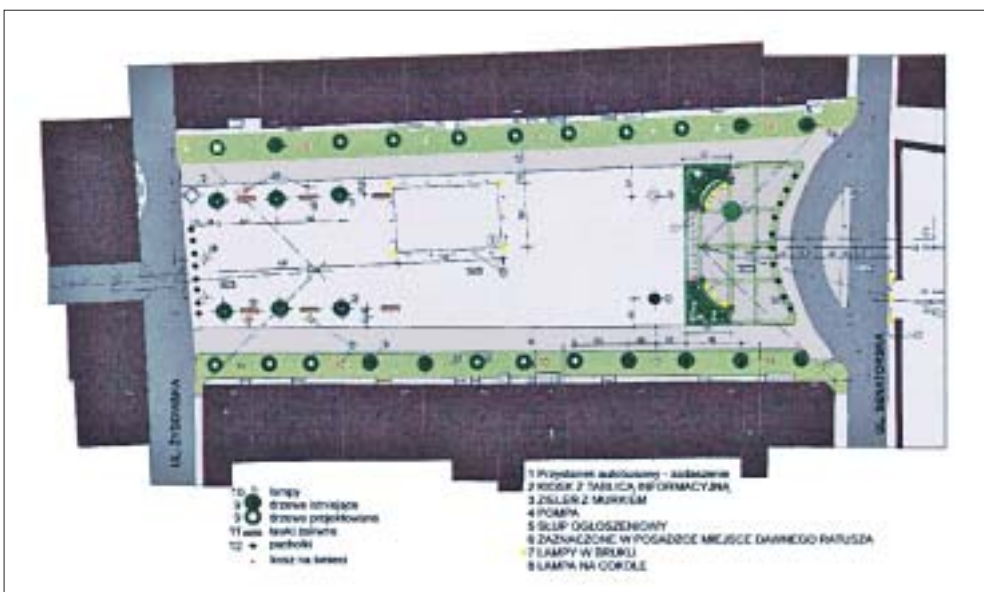
24. Plan zagospodarowania rynku w Zbąszyniu. Proj. arch. R. Banach, 2000 r.

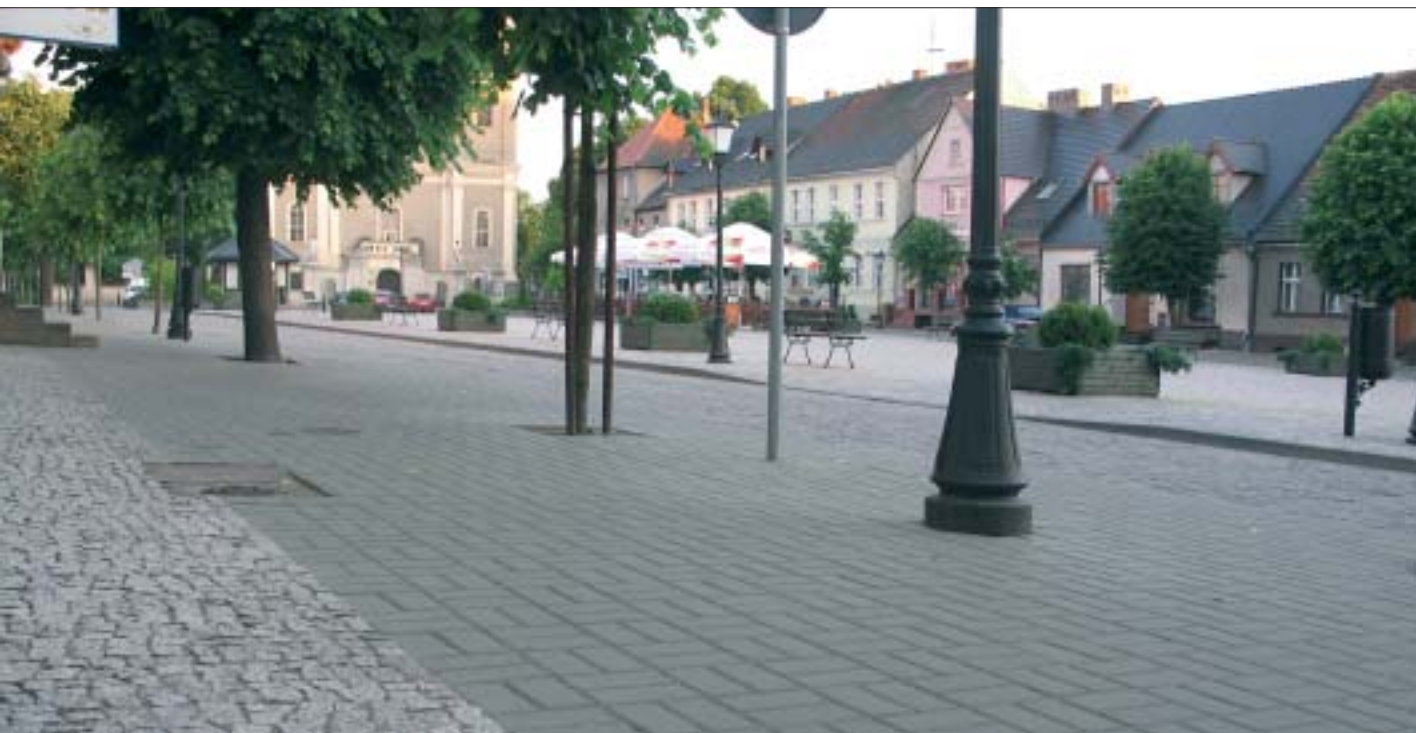
27. Rynek w Zbąszyńiu po modernizacji. Fragment chodnika, jezdni i płyty rynku. Fot. R. Banach, 2005 r.

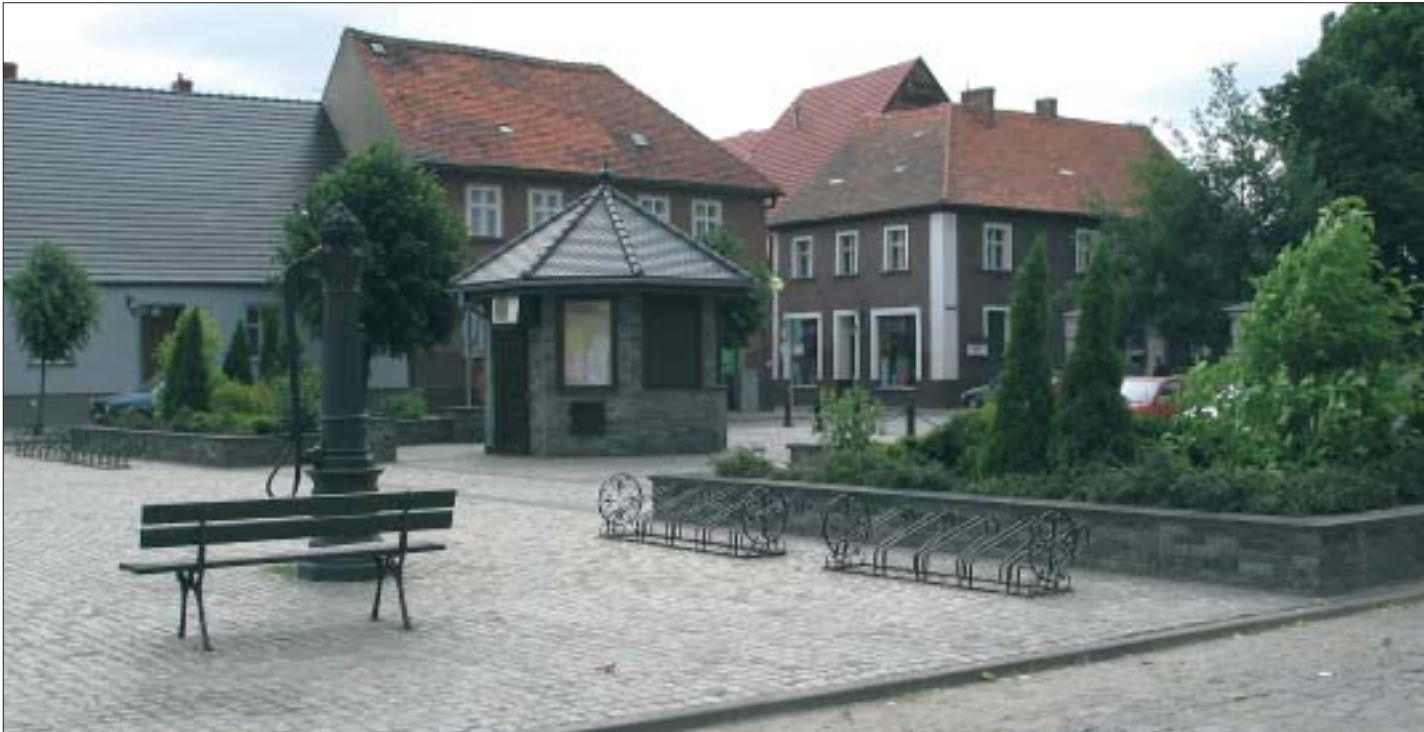
28. Rynek w Zbąszyniu po modernizacji. Widok w kierunku ul. Senatorskiej – kiosk, murki z zielenią, pompa. Fot. R. Banach, 2005 r.

Od ruchliwej ul. Senatorskiej rynek oddzielają żeliwne pachołki, projektowany pawilon oraz murki z zielenią. Początkowo ideą modernizacji placu, zgodną z życzeniami konserwatora, była pełna ekspozycja płaszczyzny rynku i bryły kościoła przy

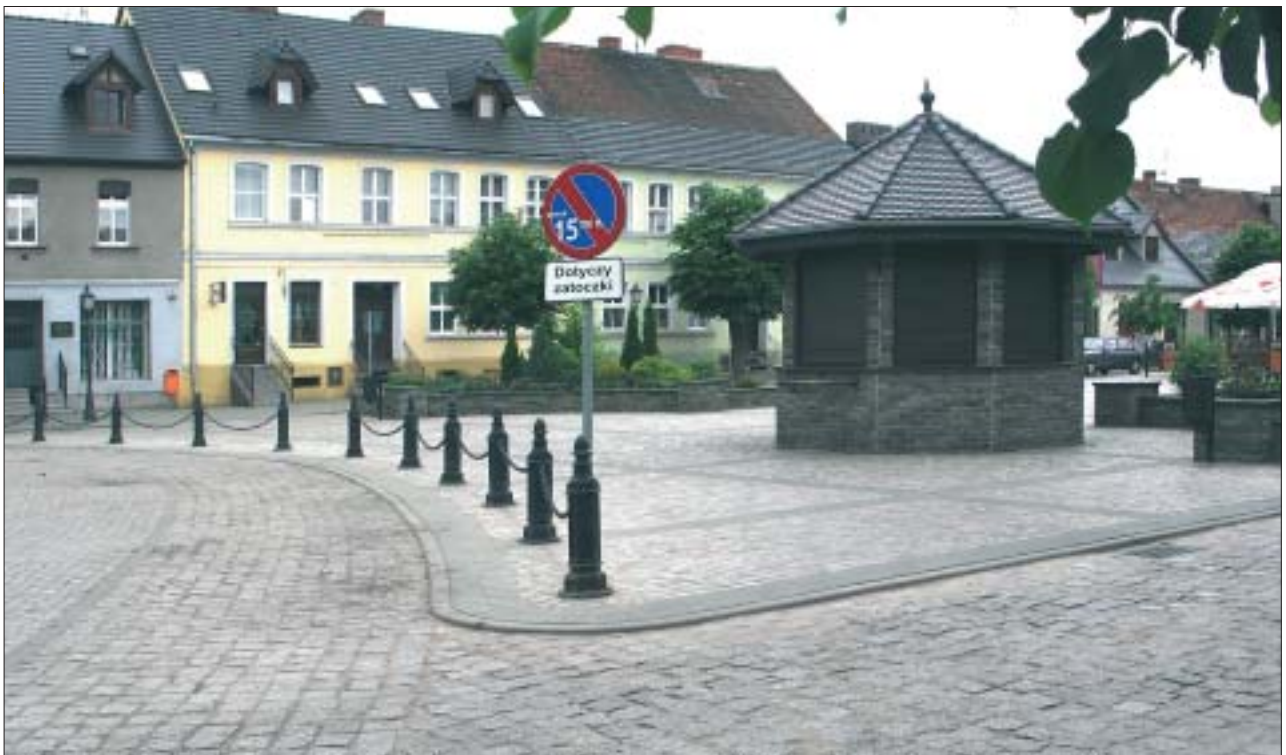
29. Rynek w Zbąszyniu po modernizacji. Widok od strony ul. Senatorskiej – kiosk, murki z zielenią. Fot. R. Banach, 2005 r.
29. Market square in Zbąszyn after modernisation. View from Senatorska Street – kiosk, walls with plants. Photo: R. Banach, 2005.

zaangażowaniu stosunkowo niewielkich środków finansowych. Uzyskano jednak zgodę na budowę niewielkiego pawilonu/kiosku, co stanowiło nawiązanie do tradycji i funkcji handlowych rynku. Kiosk zaprojektowano na rzucie ośmioboku w technologii tradycyjnej. Szczegóły wykończeniowe i detale architektoniczne obiektu stanowiły: kraty, poręcze, wsporniki okapu (elementy kute). Do budowy przewidziano takie materiały, jak: ciemnozielony granit i granatowa ceramiczna dachówka, nawiązujące kolorystyką do otoczenia.
