Małgorzata Labus

Judyta Hetmaniok

Politechnika Śląska w Gliwicach

KATEGORYZACJA ZNISZCZEŃ SPOWODOWANYCH PROCESAMI WIETRZENIA MATERIAŁU BUDOWLANEGO NA PRZYKŁADZIE ZAMKU ŚWINY NA DOLNYM ŚLĄSKU

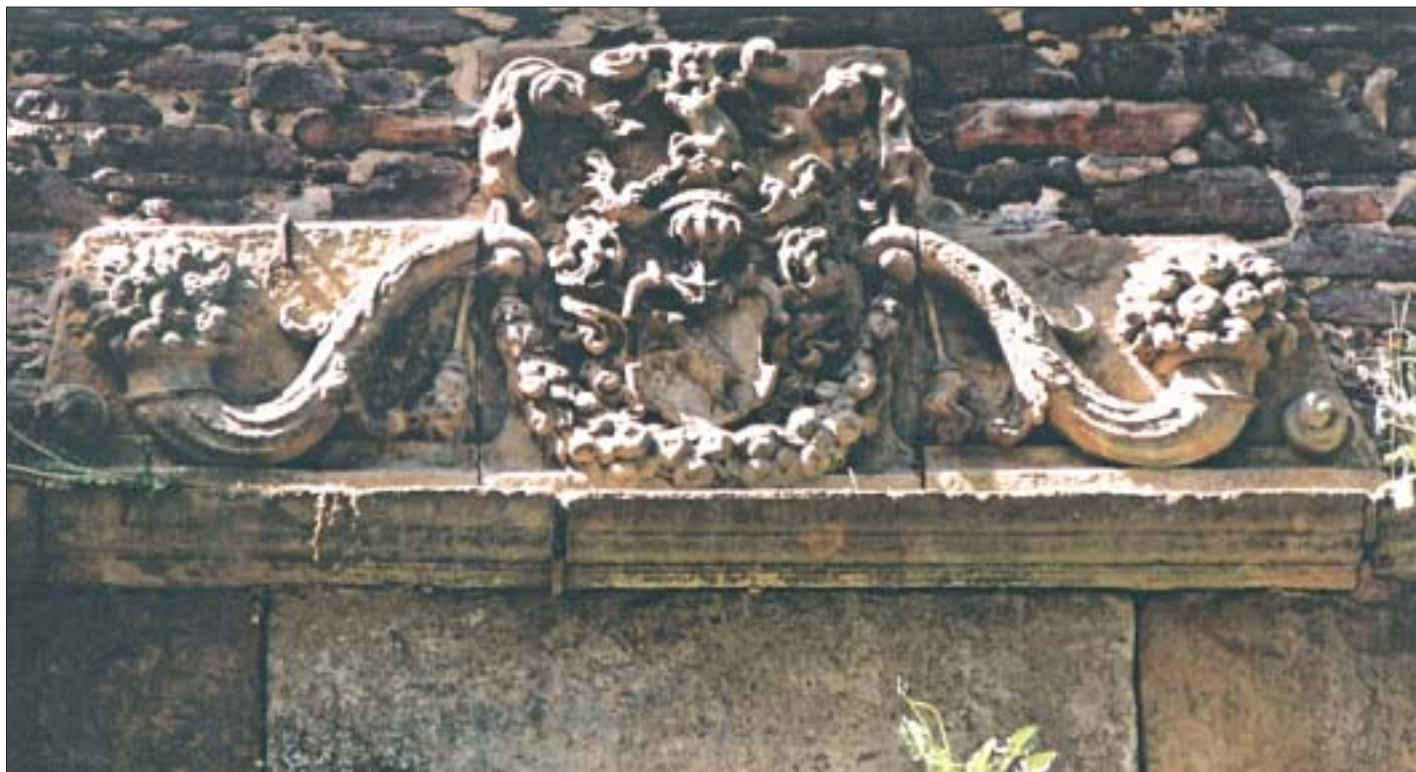
1. Herb Świnków w zwieńczeniu portalu.

1. The Świnka coat of arms in the portal crowning.

Wschodnia fasada flankowana jest dwoma cylindrycznymi wieżami. W południowej części trójszczytowej wschodniej elewacji znajduje się otwór wjazdowy i portalowe wejście dla pieszych. Całość kompozycji przypomina łuki tryumfalne. Nad gzymsem portalu w kartuszu umieszczony jest herb Świnków (il. 1).

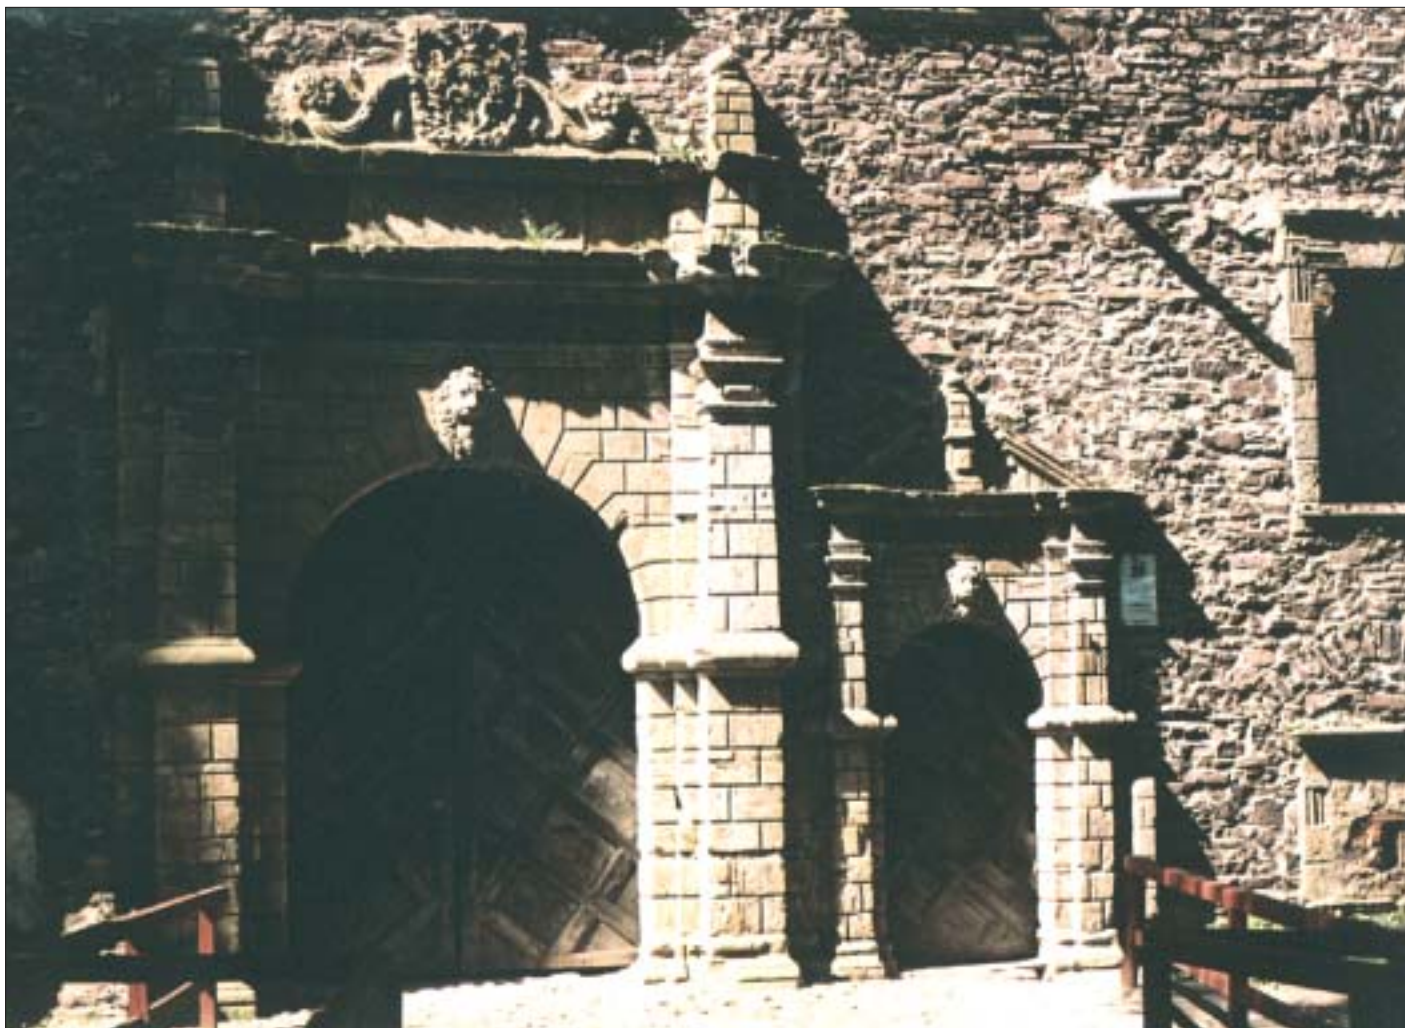
2. Portal bramy wjazdowej do zamku w Świnach, wykonany z kredowego piaskowca ciosowego.
2. Entrance gate portal in Świny Castle built out of hewn sandstone.

wykonane zostały z górnokredowego piaskowca ciosowego (il. 2). Piaskowce te zostały prawdopodobnie przywiezione z działających już ówczesnie łomów w niecce śródsudeckiej (np. Radków) lub północnosudeckiej (np. Czaple). Analiza mikroskopowa wykazała obecność ziaren kwarcu i okruchów skał kwarcytowych (w górnej części obrazu mikroskopowego 8877 – il. 3).

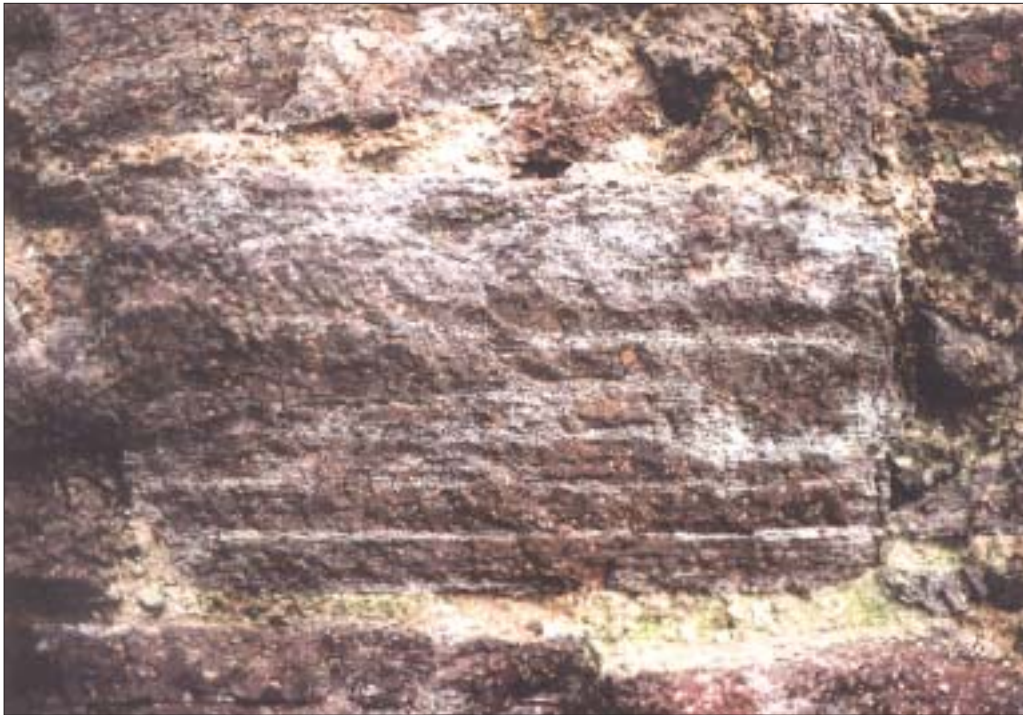
8. Blok riolitu w ścianie muru zamku w Świnach z widocznymi spękaniem w płaszczyźnie poziomej i z wykwitami soli.

8. Rhyolite block in the wall of Świny Castle with visible cracks on the horizontal level and salt efflorescence.

Na powierzchniach elementów kamiennych w murach obiektu występują w suchych okresach roku, zwłaszcza w lecie, wyraźne białe wykwity soli (il. 8). Przy pomocy analizy rentgenostrukturalnej oznaczono występowanie soli obecnych na powierzchni bloków kamiennych i zaprawy murarskiej. Badania rentgenograficzne wykonano na preparatach proszkowych, przy pomocy dyfraktometru HZG-4, stosując monochromatyczne promieniowanie $\text{CuK}\alpha$, filtr Ni. Identyfikację minerałów przeprowadzono w oparciu o Mineral Powder Diffraction File⁷, tabele Michieje-wa⁸ i Przybory⁹.

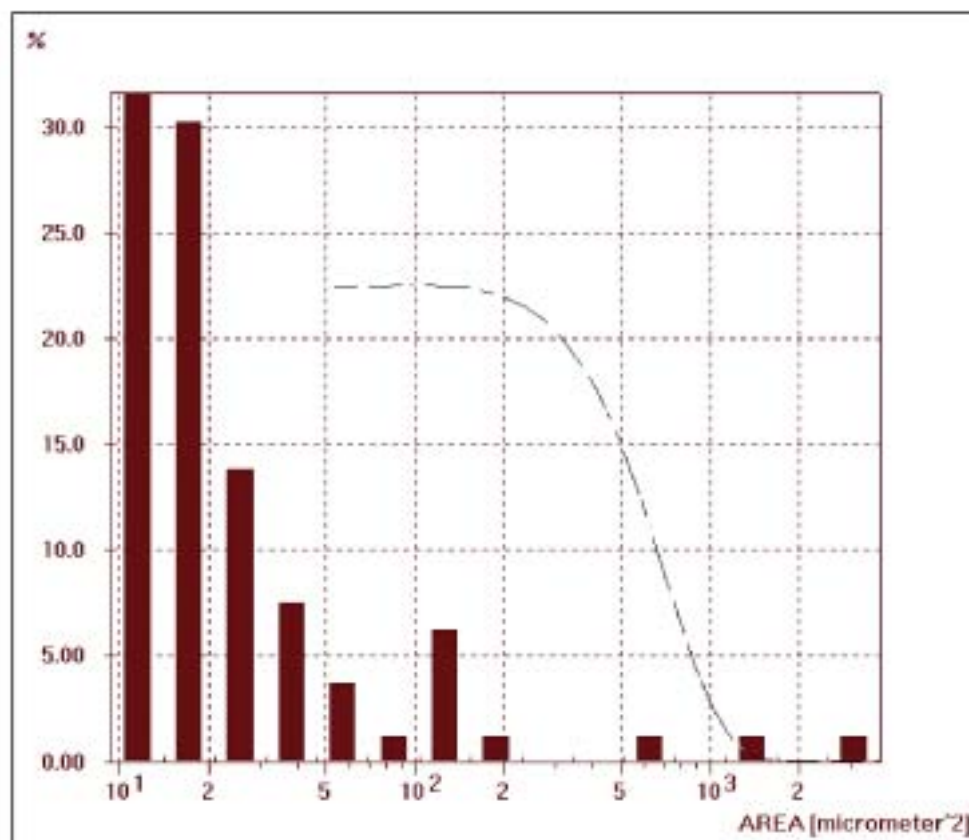
Poniżej pokazane zostały przykłady histogramów uzyskiwanych dzięki analizie obrazu. Są to histogramy rozkładu pola powierzchni porów w próbkach piaskowca (il. 9) i riolitu (il. 10), przedstawione w skali półlogarytmicznej.

Powierzchnia porów (AREA) w próbce piaskowca przyjmuje wartości w przedziale: 9.5-3760 μm^2 , przeważająca część znajduje się jednak w przedziale do 150 μm^2 . Wielkości porów w próbce riolitu są wyraźnie mniejsze (w przedziale 9.5-774 μm^2), co odpowiada wielkości porowatości całkowitej, zmierzonej dla tych próbek. Porowatość ta dla piaskowca wynosi 3.88%, natomiast dla riolitu 0.84%.

Statistics	
file	piaskowca
parameter	AREA
counts	158
lower bound	9.462464
upper bound	3759.445449
underflow	0
in range	158
overflow	0
classes	15
modul	1.490303
min.count	0.000000
max.count	50.000000
Statistics	
minimum	9.462464
maximum	3759.345449
sum	15721.121143
medianvalue	11.853159
mean	99.500767
variance	195001.159325
std dev	441.589356
skewness	7.478756
00000.000000	000000000000

9. Histogram przedstawiający rozkład powierzchni porów (AREA) w próbce piaskowca.

9. Histogram depicting the pattern of surface pores (AREA) in a sandstone sample.

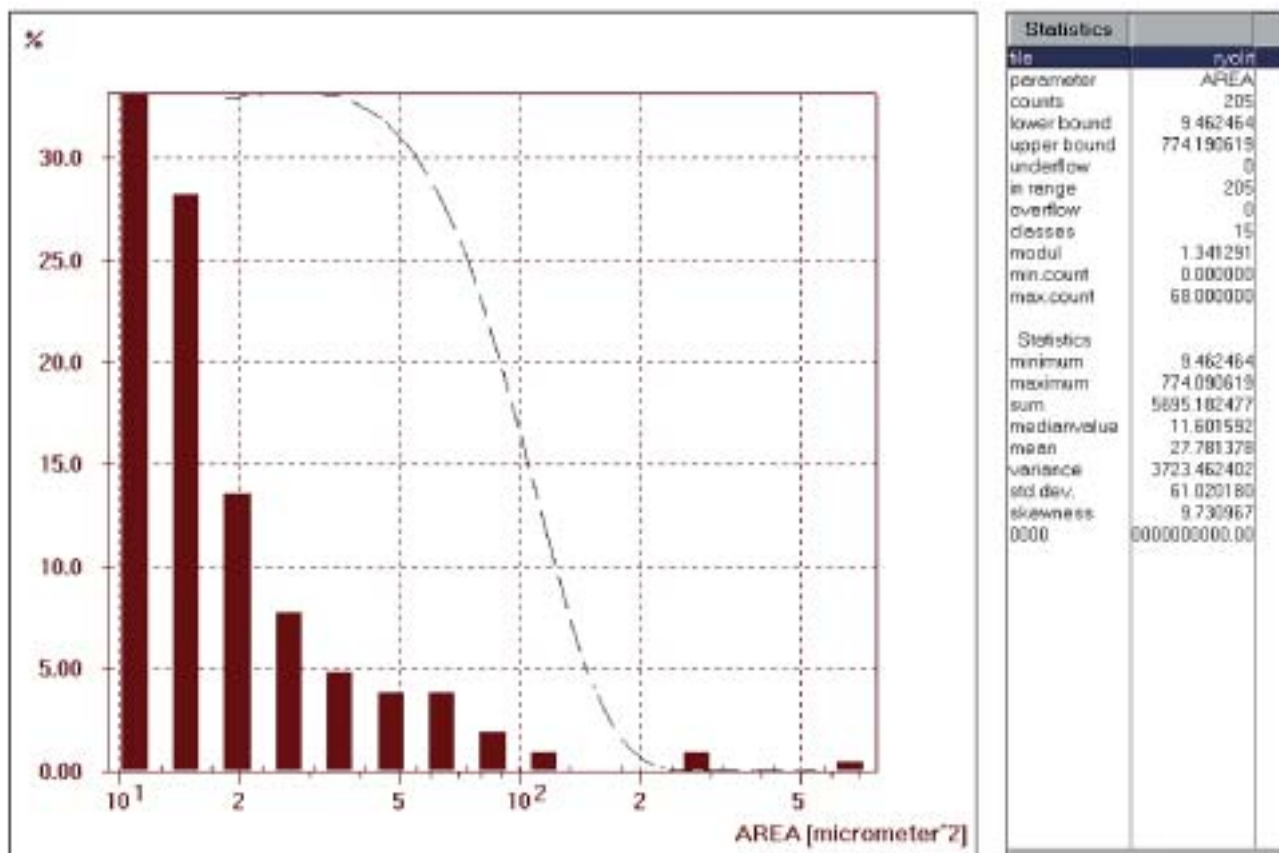
10. Histogram przedstawiający rozkład powierzchni porów (AREA) w próbce riolitu.

10. Histogram depicting the pattern of surface pores (AREA) in a rhyolite sample.
