Jerzy Żurawski

## ZAMEK W JANOWCU NAD WISŁĄ. BUDOWA – ROZBUDOWA – RUINA KONSERWACJA – REWALORYZACJA – ZAGOSPODAROWANIE

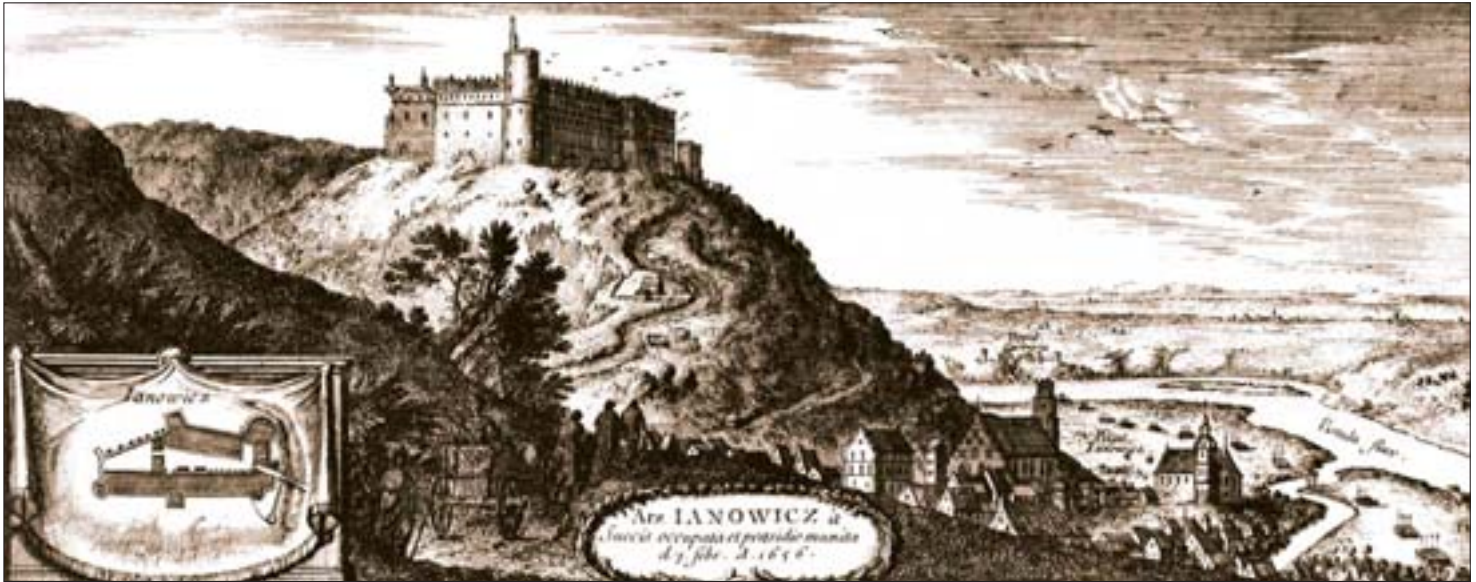
1. Zamek w Janowcu nad Wisłą. Rys. E. J. Dahlberg, 1656.

1. Castle in Janowiec on the Vistula. Drawing: E. J. Dahlberg, 1656.

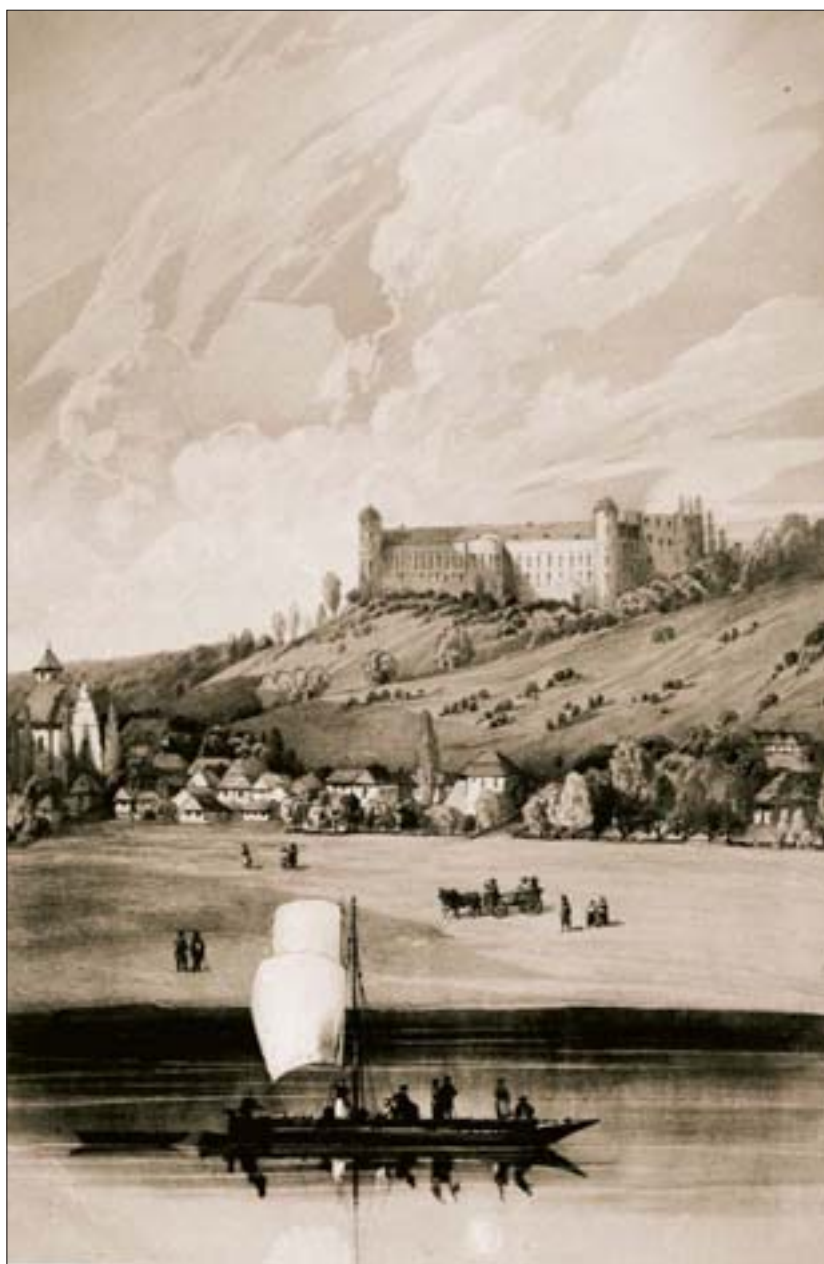
2. Zamek w Janowcu nad Wisłą. Rys. B. Czernhoff, ok. 1860.

2. Castle in Janowiec on the Vistula. Drawing: B. Czernhoff, about 1860.

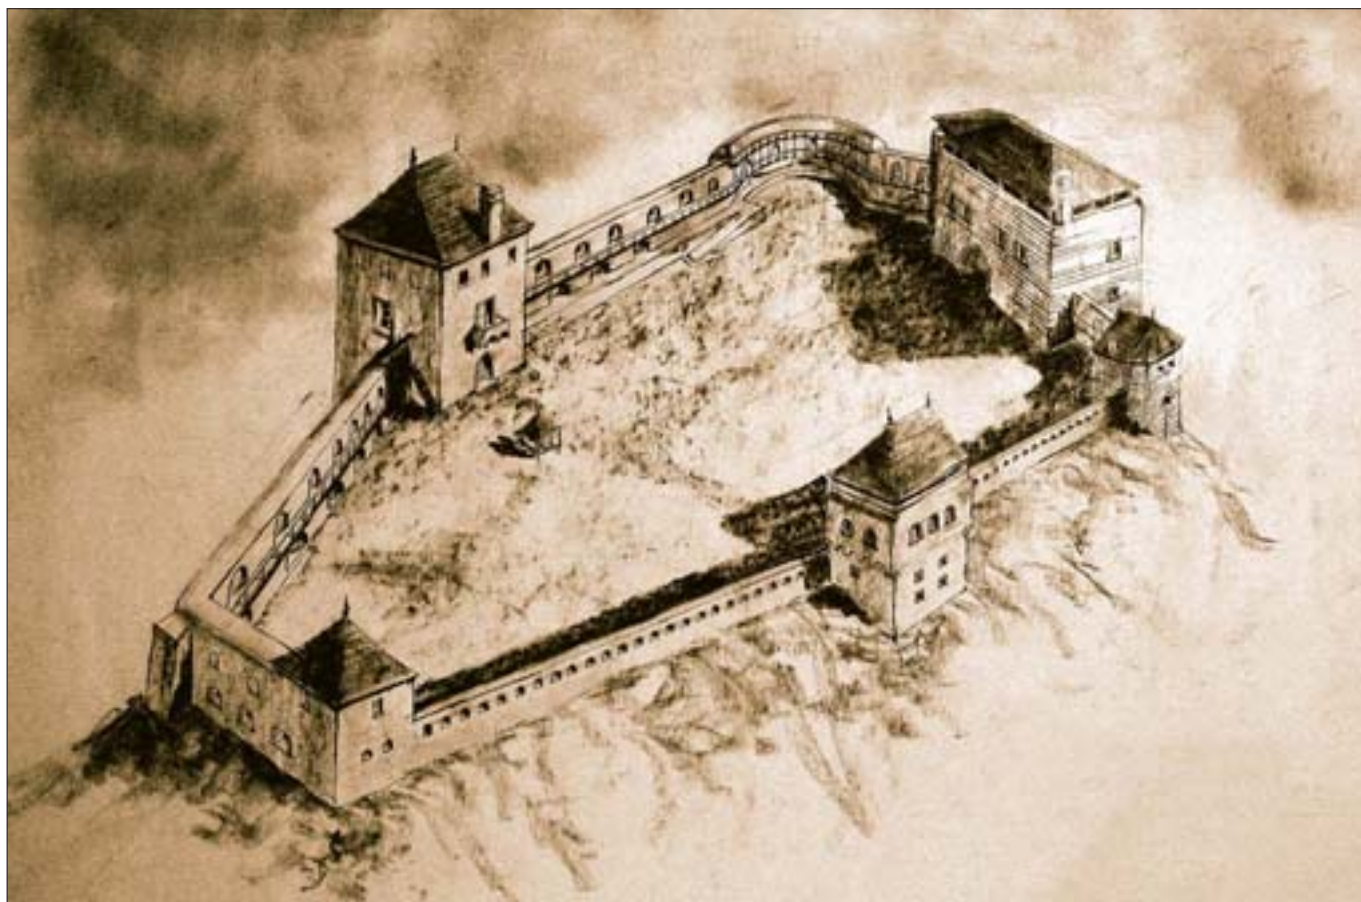
5. Rekonstrukcja wyglądu zamku z 1 ćw. XVI w. Widok od strony pd.-zach. Rys. T. Augustynek, 1994.

5. Reconstruction of the appearance of the castle during the first quarter of the sixteenth century. View from the south-west. Drawing: T. Augustynek, 1994.

została wybudowana forteca. Jej nieregularny, wydłużony wielobok, założony z rozmachem, przystosowany do konfiguracji terenu, miał wymiary 125 x 65 m. Pierwotnie zamek składał się z budynku bramnego z basteją, poprzedzonego przedbramiem (tj. szyją i dwukondygnacyjną kaponierą), wielkiej bastei północno-wschodniej, baszty wschodniej (tzw. *puntone*), dwóch wież mieszkalno-obronnych (południowej i północnej) i zapewne wieży w narożniku płd.-zach. Te elementy budowli, połączone kurtynami z systemem strzelnic, zamykały olbrzymi ogrozdzenie, mogący w razie zagrożenia najazdem pomieścić całą ludność tej części dóbr firlejowskich wraz z jej dobytkiem<sup>4</sup> (il. 5).

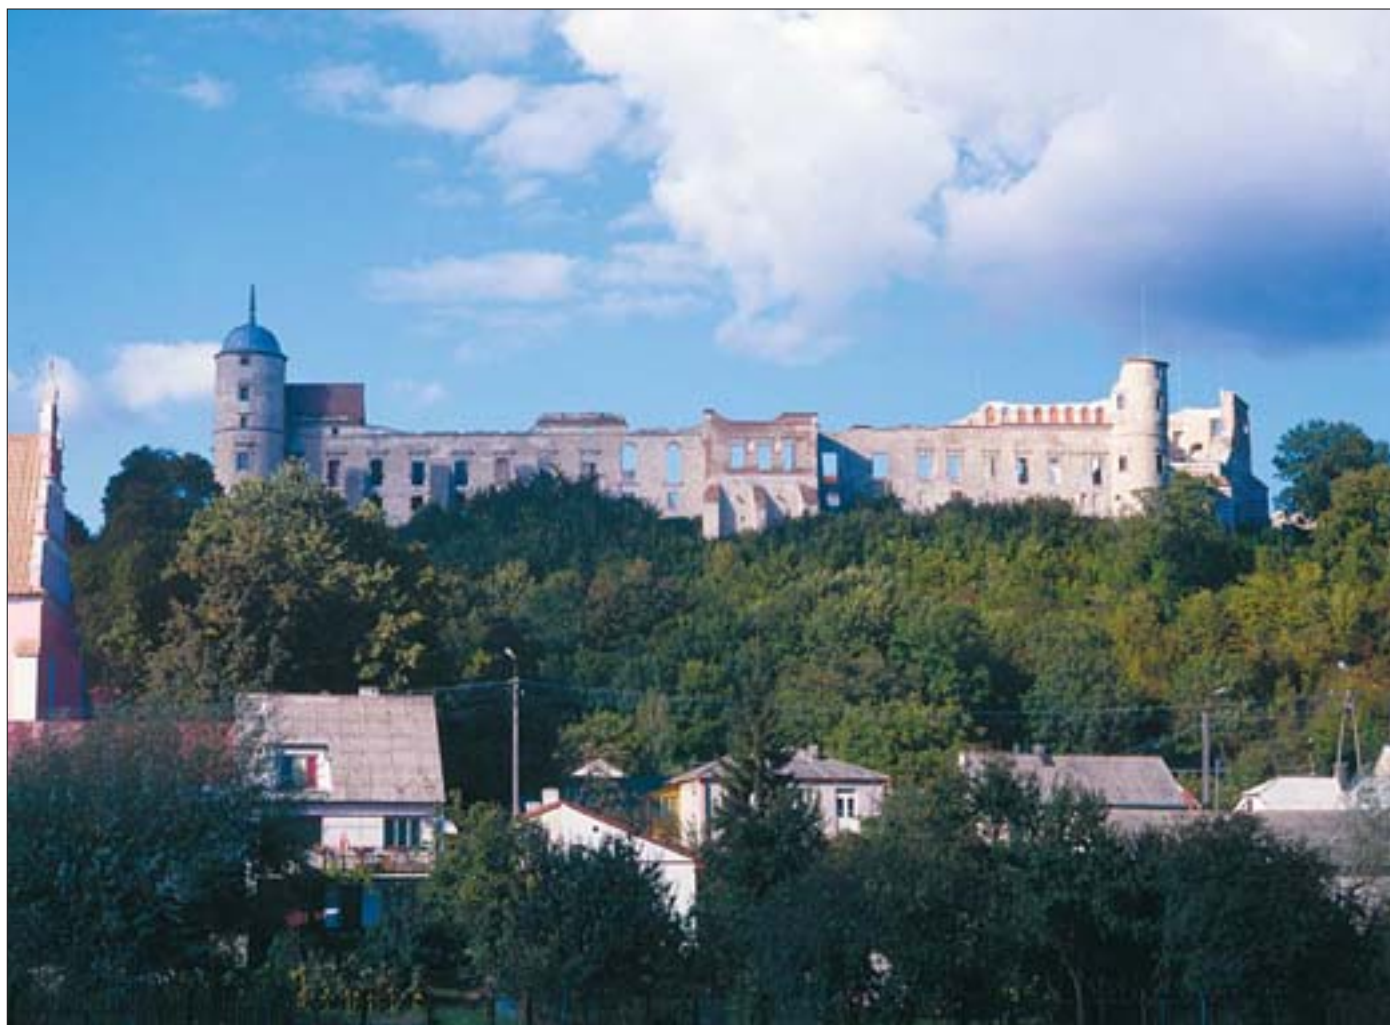
13. Widok na zamek od południa. Fot. W. Santarek, 2000.

13. View of the castle from the south. Photo: W. Santarek, 2000.

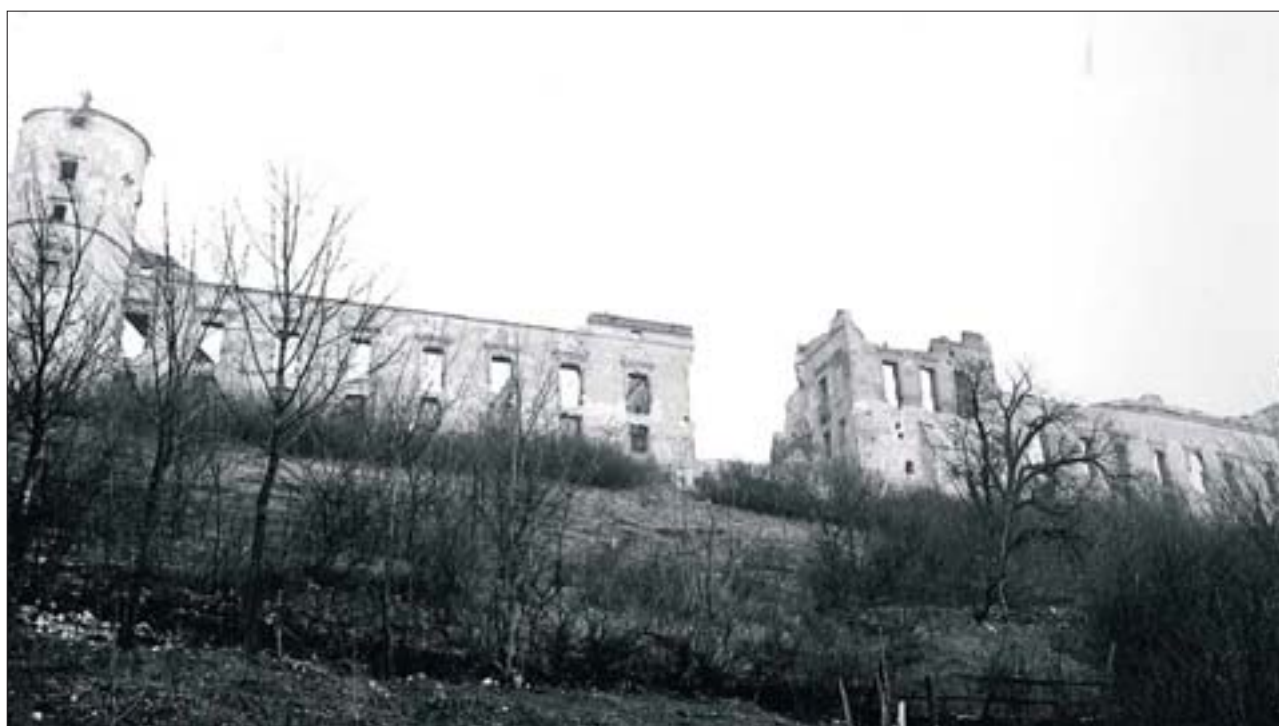
14. Elewacja południowa zamku. Fot. J. Żurawski, 1975.

14. The southern elevation of the castle. Photo: J. Żurawski, 1975.

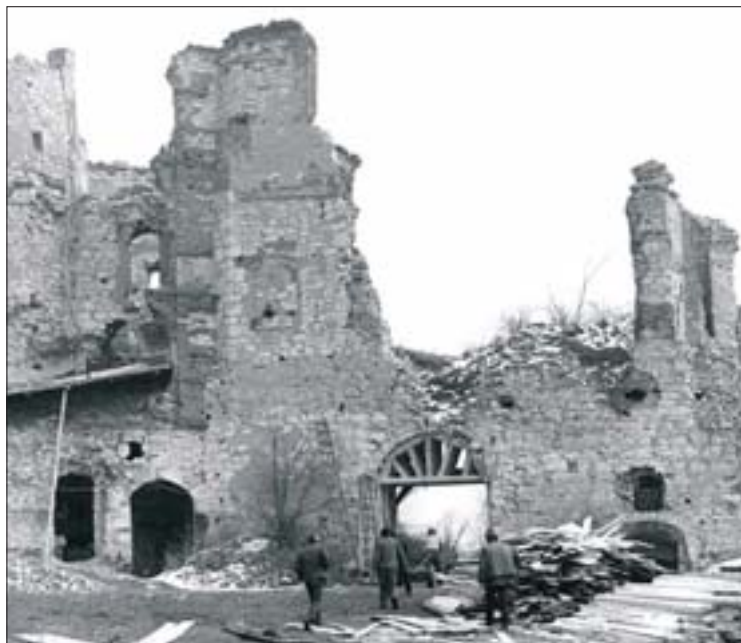
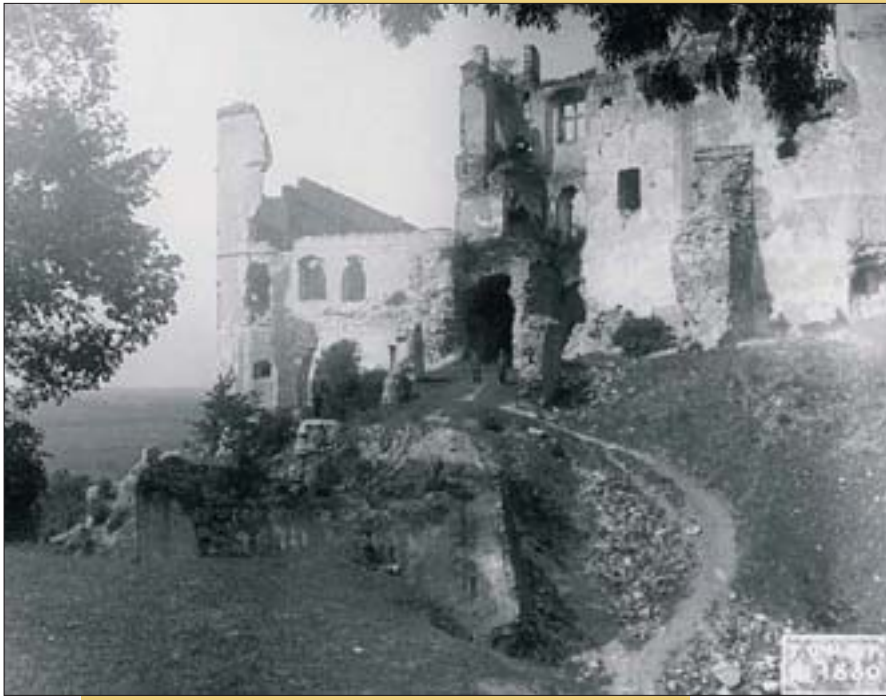
15. Budynek bramny, widok od strony Dziedzińca Wielkiego., Fot. J. Żurawski, 1976.

16. Budynek bramny, widok od płn.-wsch., stan sprzed 1975. Fot. Archiwum LWKZ w Lublinie.

17. Widok zamku od strony wschodniej (wjazdowej). W fosie widoczne ruiny kaponiery. Fot. K. Stefański, ok. 1900. Ze zbiorów IS PAN.

Budynek bramny był niemal całkowicie zrujnowany od strony wschodniej. Brakowało frontowej elewacji, a sklepienia przejazdu i towarzyszących mu kazamat były w połowie zawalone. Ponad przejazdem bramnym, z wyjątkiem dwóch fragmentów, brakowało ścian górnych kondygnacji. Do pełnej wysokości zachowały się ściany bastei przybramnej, mieszczącej pierwotnie kaplicę, mocno uszkodzone i zagrożone awarią (il. 15, 16 i 17).

W latach 1979-1983 odbudowano na poziomie parteru, a częściowo także w kondygnacjach górnych, ścianę wschodnią i południową oraz do pełnej wysokości ścianę pierwszego piętra od strony Dziedzińca Wielkiego. Odbudowano też w połowie zniszczone wewnętrzne części ścian przejazdu bramnego oraz brakujące części sklepień ponad przejazdem i w obu pomieszczeniach straży (kazamaty). Ocieplono i zaizolowano sklepienia od góry. Dokonano udrożnienia i zrewaloryzowano strzelnice do broni ręcznej, tzw. depresyjne, zachowane na poziomie pierwszego piętra i jedną hakownicową w parterze. W koronę ściany zewnętrznej wprowadzono wieniec żelbetowy, przemurowano zachowany fragment gzymsu wieńczącego i pokryto go okapem z dachówki<sup>22</sup> (il. 18 i 22). W 1988 r. wykonano bramę kratową zamykającą wjazd, a w przyziemiu zrewaloryzowano jedną ze strzelnic działowych, tzw. skarpową. W 1990 r. w bastii przybramnej, w której pierwotnie mieściła się kaplica zamkowa, zakonserwowano mury i zrewaloryzowano okna gotyckie; zrewaloryzowano też drugą strzelnicę działową. Uzupełniono ścianę wschodnią ponad wjazdem i wykonano w niej płyciny w miejscach, w których musiały poprzednio występować strzelnice do broni ręcznej. Zakonserwowano mury szyi przedbramia<sup>23</sup>. W latach

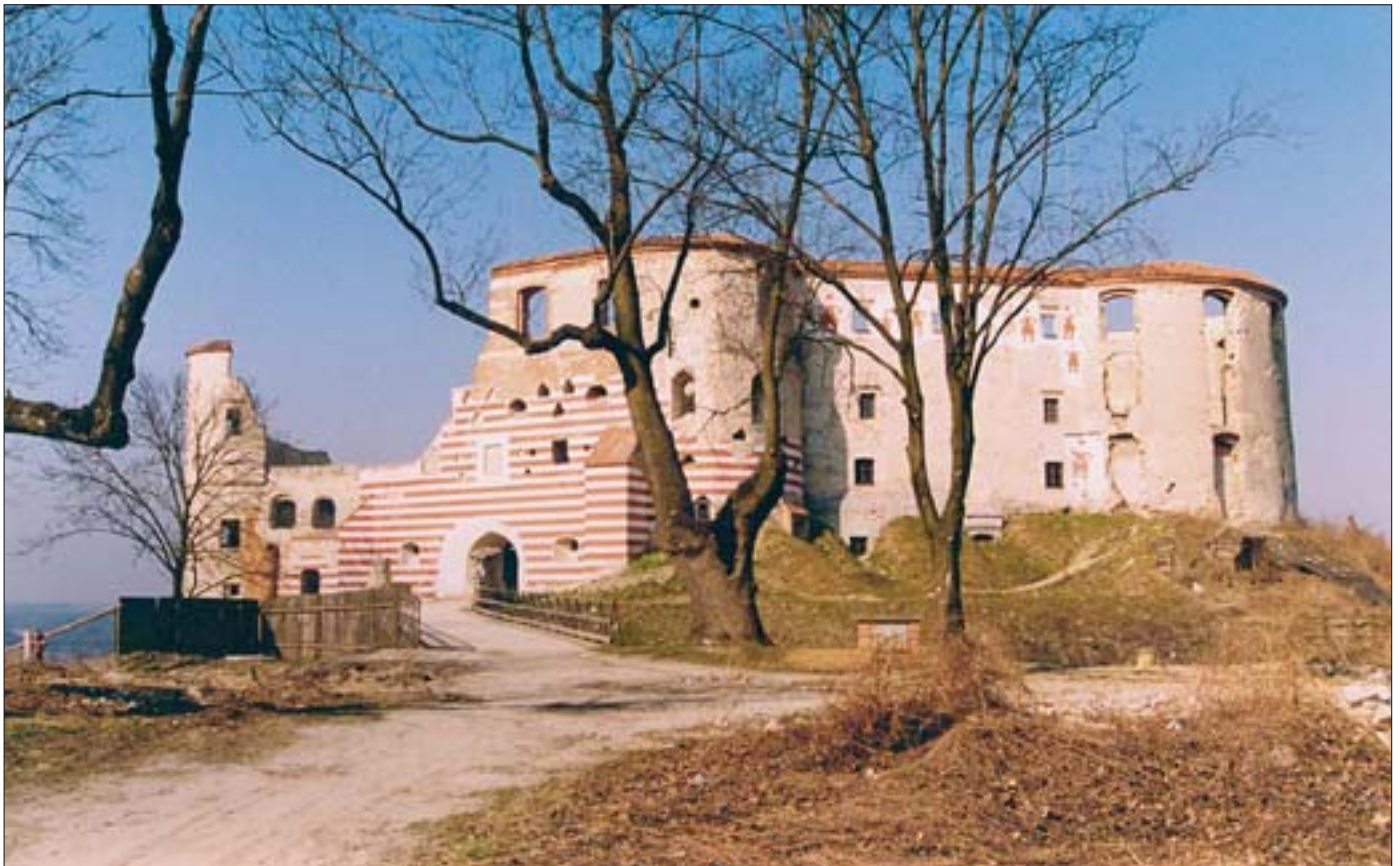
18. Budynek bramny i skrzydło wschodnie z basteją wielką, widok od wschodu. Fot. W. Santarek, 1999.

18. Gate house and eastern wing with the grand bastion, view from the east. Photo: W. Santarek, 1999.

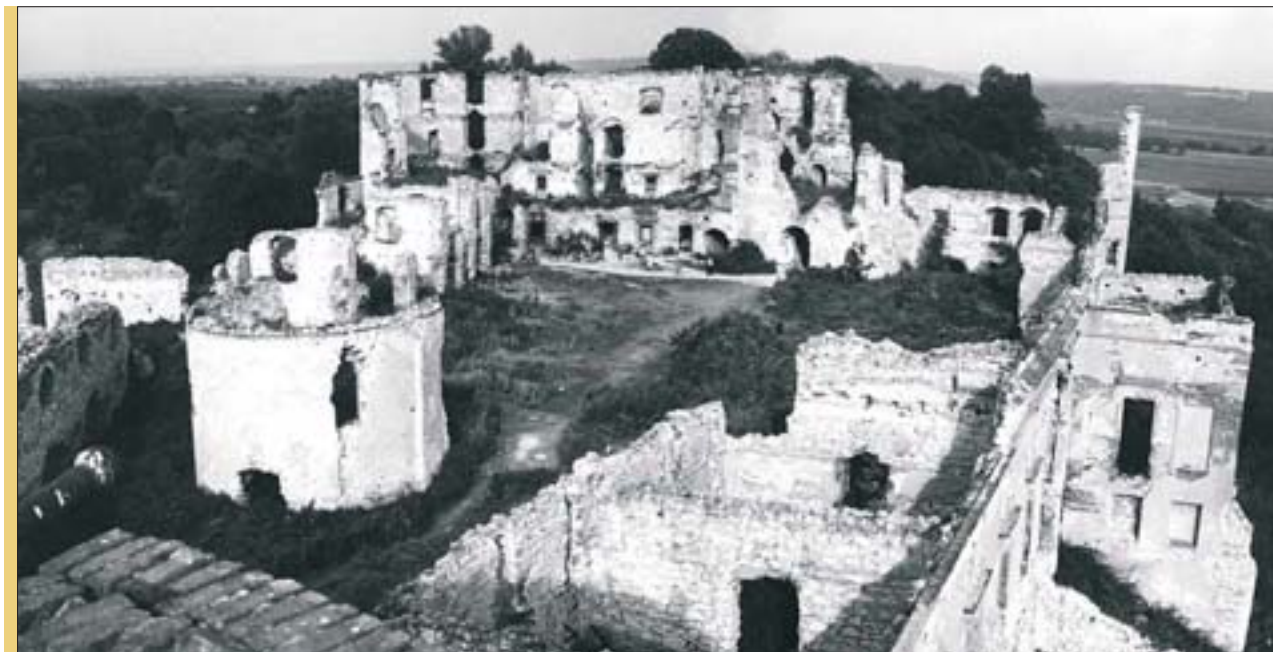
19. Dziedziniec Wielki, widok z wieży zachodniej. Fot. J. Żurawski, 1973.  
19. Grand Courtyard, view from the western tower. Photo: J. Żurawski, 1973.

Muzeum stanęło przed olbrzymim, trudnym i kosztownym zadaniem. Ruina, jakkolwiek pięknie prezentująca się w panoramie krajobrazu pradoliny Wisły, była w stanie rozpadu. Co jakiś czas walił się kolejny jej fragment. Mury przerośnięte korzeniami pękały, rozsypywały się ich korony, wypadały nadproża wszystkich ościeży, waliły się resztki sklepień. Odpadały wystawione na działania atmosferyczne resztki dekoracji malarskich i sztukatorskich. Wielu z nich nie udało się już uratować (il. 15-17, 19, 21, 23).

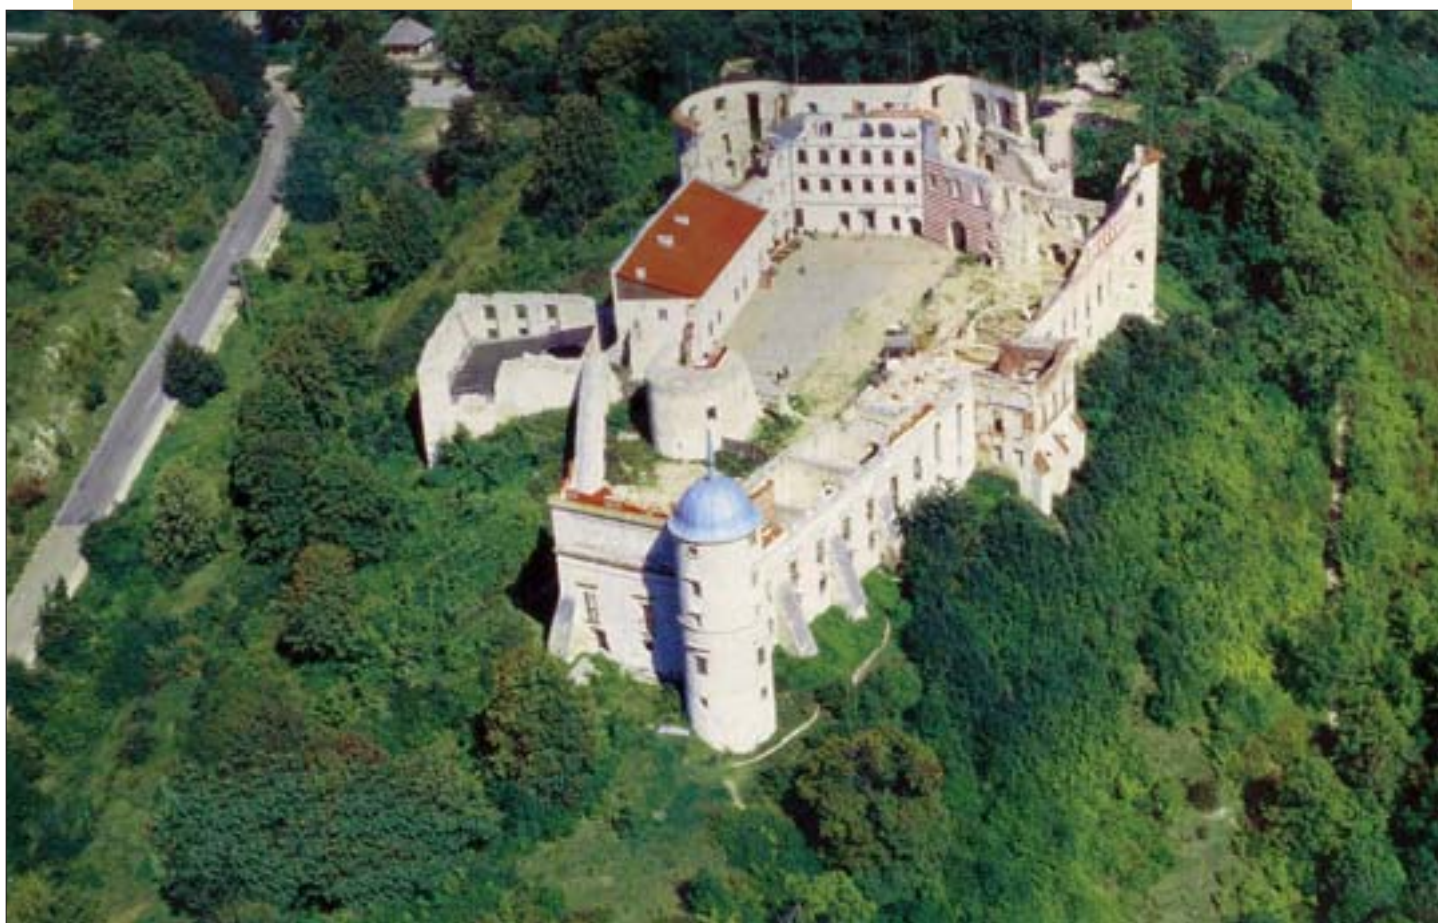
20. Zamek w Janowcu nad Wisłą, widok z lotu ptaka. Fot. P. Maciuk, 2000.  
20. Castle in Janowiec on the Vistula, aerial view. Photo: P. Maciuk, 2000.

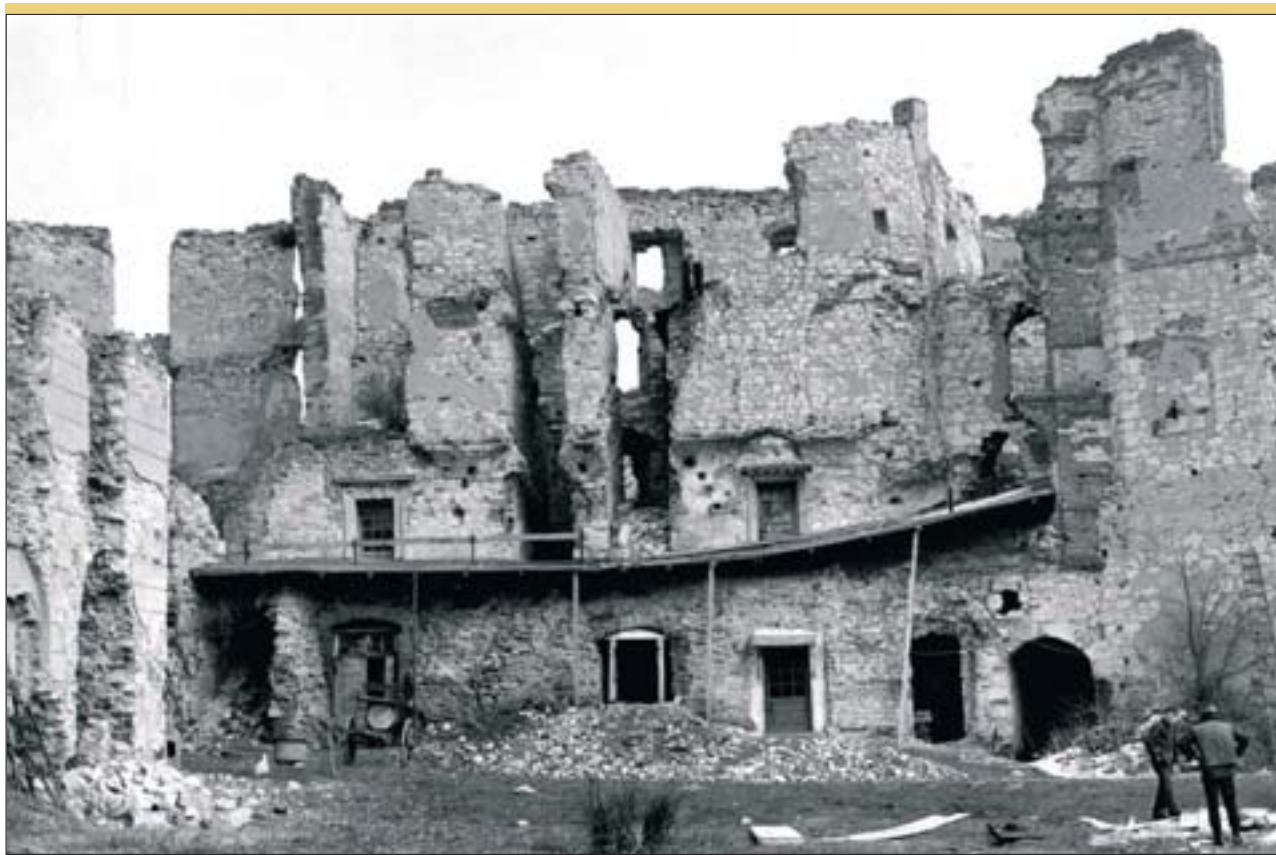
21. Skrzydło wschodnie, widok od strony Dziedzińca Wielkiego. Fot. J. Żurawski, 1976.

21. Eastern wing, view from the Grand Courtyard. Photo: J. Żurawski, 1976.

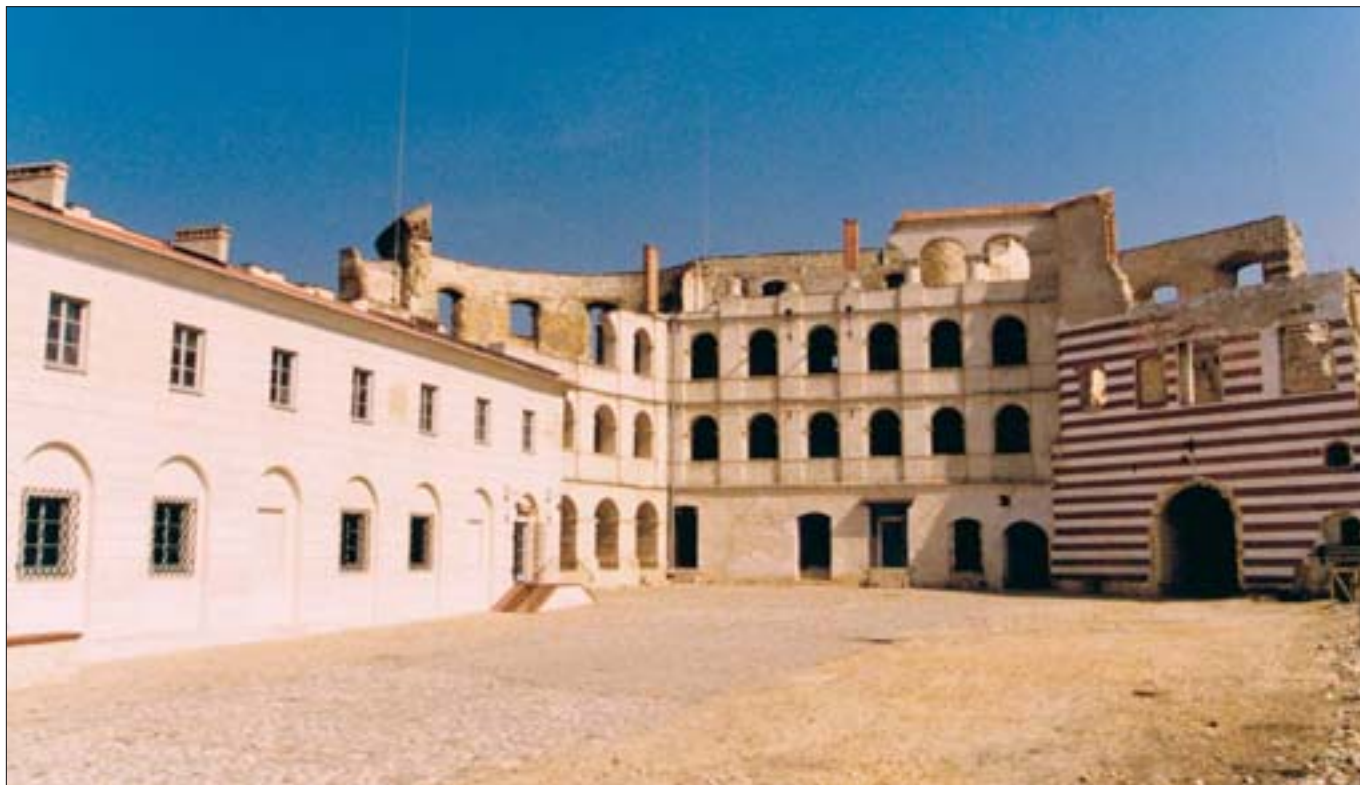
22. Dom północny, skrzydło wschodnie i budynek bramny, widok od strony Działek Wielkich. Fot. W. Santarek, 2000.

22. Northern house, eastern wing and gate house, view from the Grand Courtyard. Photo: W. Santarek, 2000.

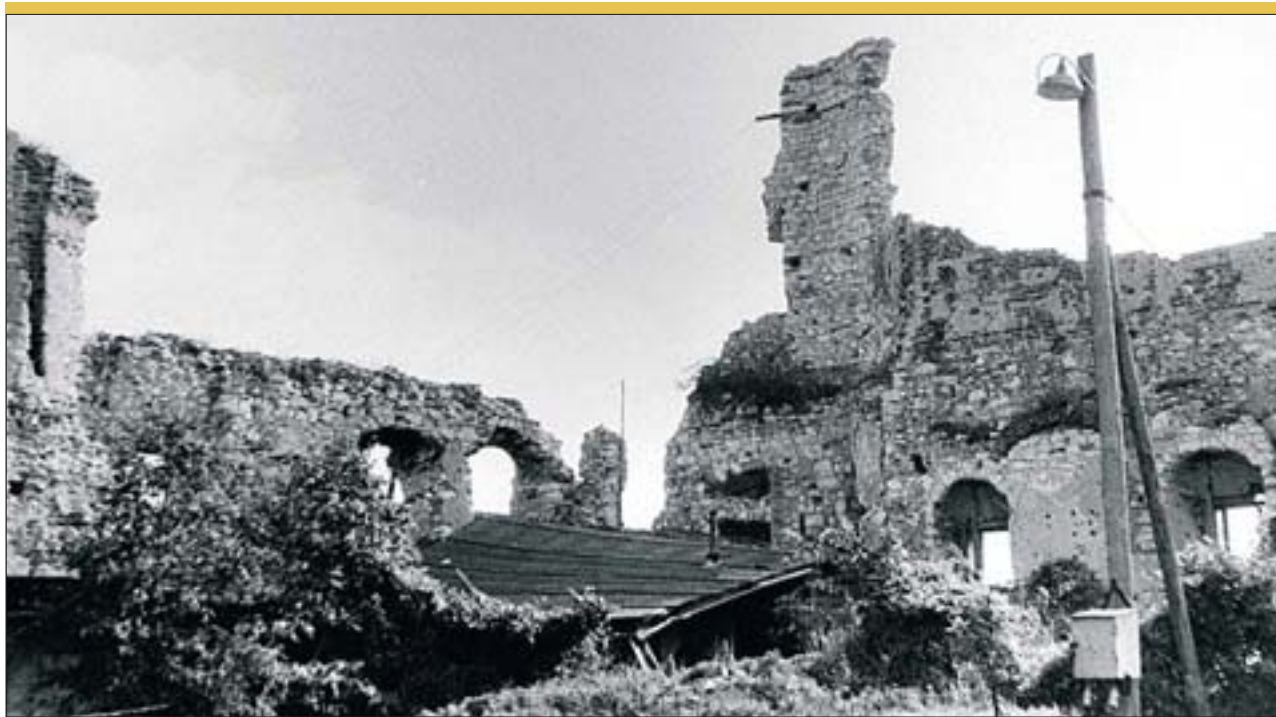
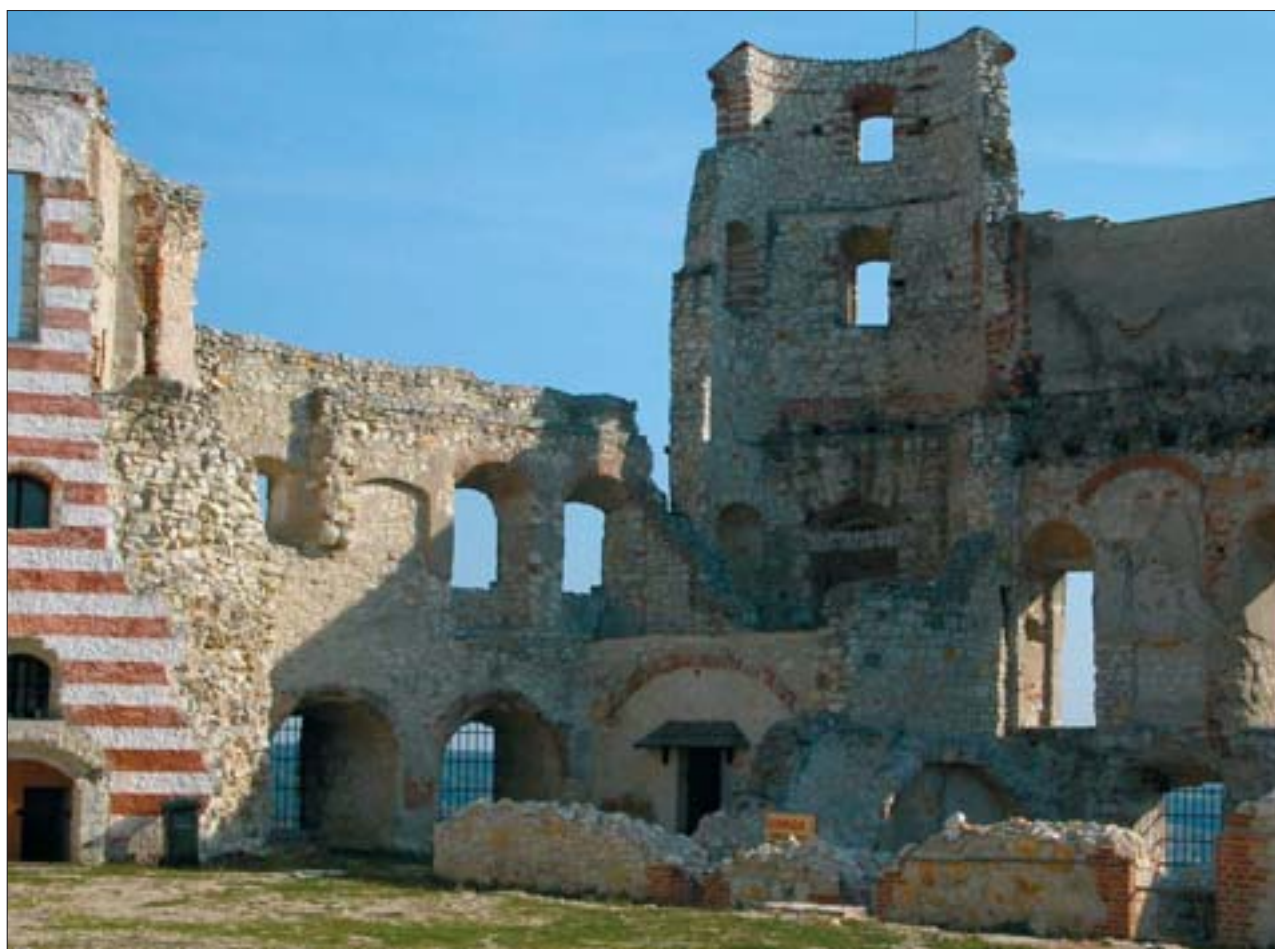
23. Widok na wieżę wschodnią od strony Dziedzińca Wielkiego. Fot. J. Żurawski, 1978.  
23. View of the eastern tower from the Grand Courtyard. Photo: J. Żurawski, 1978.

24. Widok na wieżę wschodnią od strony Dziedzińca Wielkiego. Fot. W. Santarek, 2003.  
24. View of the eastern tower from the Grand Courtyard. Photo: W. Santarek, 2003.

W 1985 r. wieżę tymczasowo związano opaskami stalowymi<sup>43</sup>. W kolejnych dwóch latach prac wstępnie zabezpieczono sztukaterie w gabinecie barokowym. Wówczas też wykonano inwentaryzację fotogrametryczną jego ścian<sup>44</sup>. W 1988 r. zrobiono

zabezpieczenie konstrukcyjne docelowe, polegające na zainstalowaniu w trzech poziomach stalowych wieńców wklejanych<sup>45</sup>. Zakonserwowano zewnętrzne obramienia okien<sup>46</sup>. W tym samym roku oraz w następnym wybudowano na wieży hełm i założono okna. W 1990 r. wypełniono ubytki muru we wnętrzu, wymieniono niektóre nadproża okien i założono drewniane stropy<sup>47</sup>. W gabinecie barokowym już wcześniej wzmocniono dwuteownikami nadproża wszystkich okien. W 1997 r. zakończono konserwację, wraz z częściową rekonstrukcją, wystroju sztukatorskiego gabinetu<sup>48</sup>. W tym samym czasie zakonserwowano też malowidła ściennie al fresco, występujące w owalnych obramieniach na ścianach tarczowych gabinetu<sup>49</sup>.

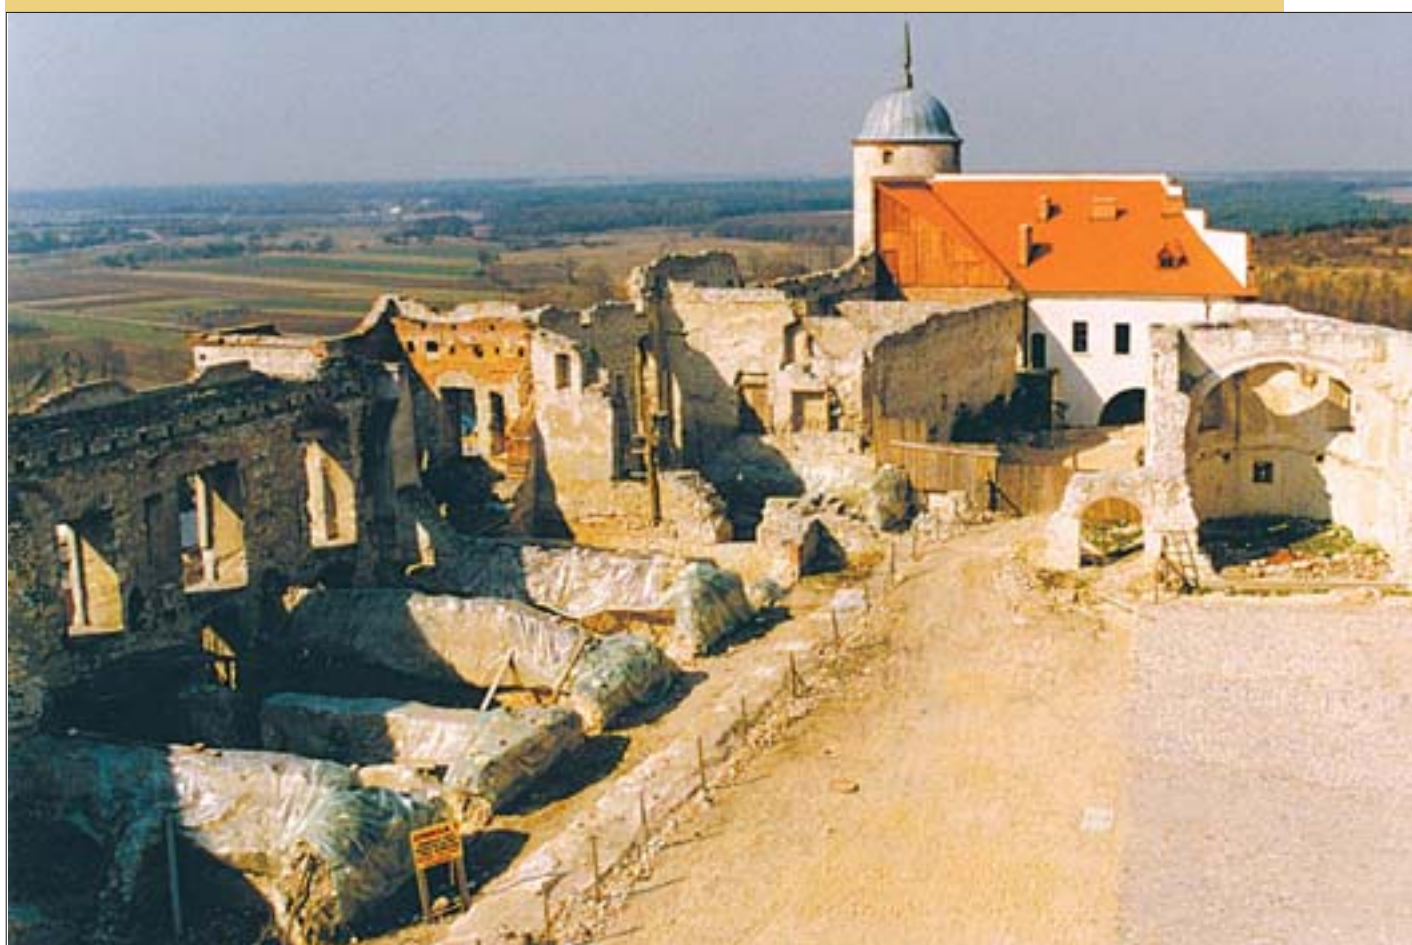
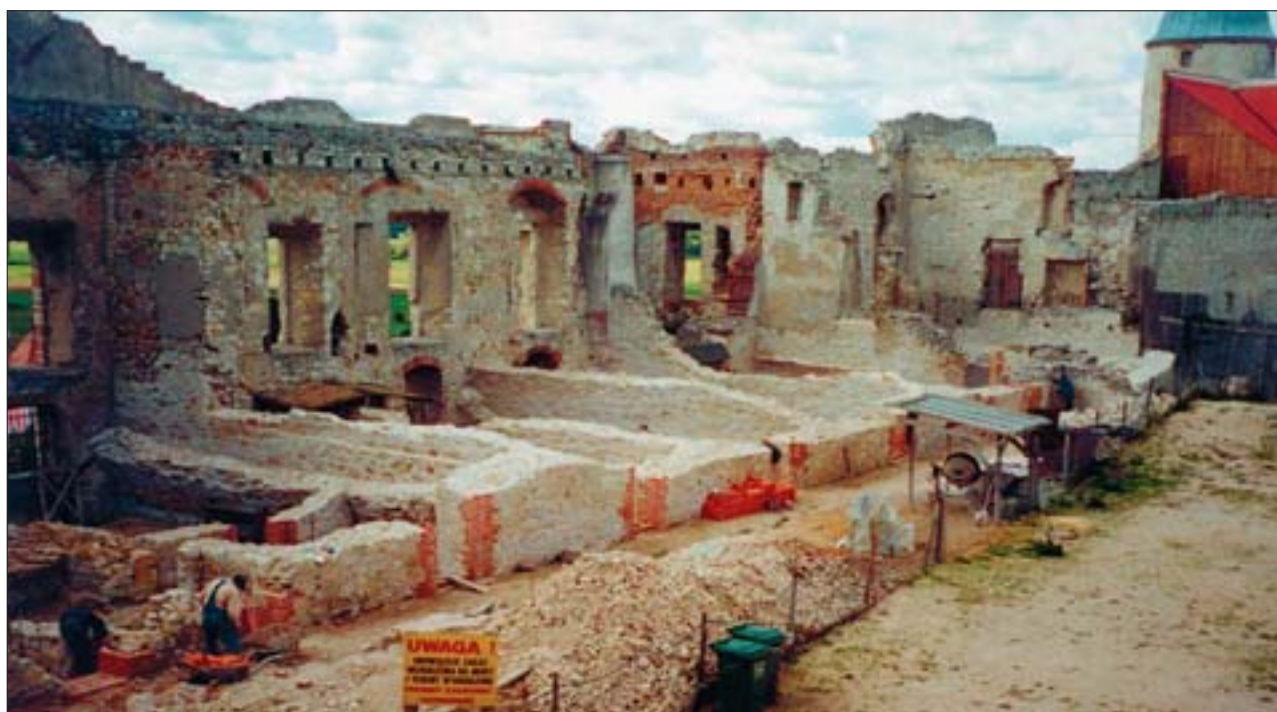
26. Amfilada południowa w trakcie prac konserwatorskich. Fot. T. Żurawski, 2000.  
26. Southern suite of rooms in the course of conservation. Photo: T. Żurawski, 2000.

27. Amfilada południowa w trakcie prac konserwatorskich. Fot. T. Żurawski, 2000.  
27. Southern suite of rooms in the course of conservation. Photo: T. Żurawski, 2000.

W momencie przystąpienia do prac konserwatorskich amfilada południowa była bodaj najbardziej zniszczoną częścią zamku. Zachowała się ściana południowa z dużymi ubytkami, ceglany ryzalit (dawna wieża mieszkalno-obronna), a przy Dziedzińcu Małym także ściana północna i wewnętrzne ściany działowe, na których przetrwały relikty sztukaterii. Zagruzowany parter odcinka wschodniego krył pozostałości murów po pałacu Andrzeja Firleja. Wszystkie sklepienia ponad niskim parterem były zawalone. Po krużgankach w Dziedzińcu Wielkim i ganku w Dziedzińcu Małym zachowały się tylko fundamenty pod filary i schody (il. 26).

W 1980 r. zabezpieczono metodą sprężania w sposób trwały, jedyną zachowaną ścianę działową na piętrze amfilady w jej części wschodniej, a w poł. lat 80. – czasowo, opaskami stalowymi i zakotwionymi naciągami linowymi, ryzalit południowy<sup>37</sup>. Odgruzowano także część odcinka przy wieży wschodniej i czasowo zabezpieczono odsłonięte relikty murów. W latach 1988-1989 zakonserwowano obustronnie ścianę południową na odcinku pomiędzy wieżą wschodnią a ryzalitem i odbudowano zawalony fragment przy Sali Balowej. Wykonano nowe nadproża okien i wyrównano zniszczone węgary<sup>38</sup>. W roku 1988 zakonserwowano rokokowe obramienia

okien na odcinku zachodnim elewacji amfilady, a w roku następnym na odcinku wschodnim<sup>39</sup>. Na początku lat 90. uzupełniono ubytki i zakonserwowano wszystkie ściany odcinka zachodniego amfilady oraz ryzalit południowy, przy czym na ścianie południowej częściowo odbudowano gzyms wieńczący. W koronę wprowadzono wieniec żelbetowy, którym połączono oba odcinki ściany z ryzalitem<sup>40</sup>.

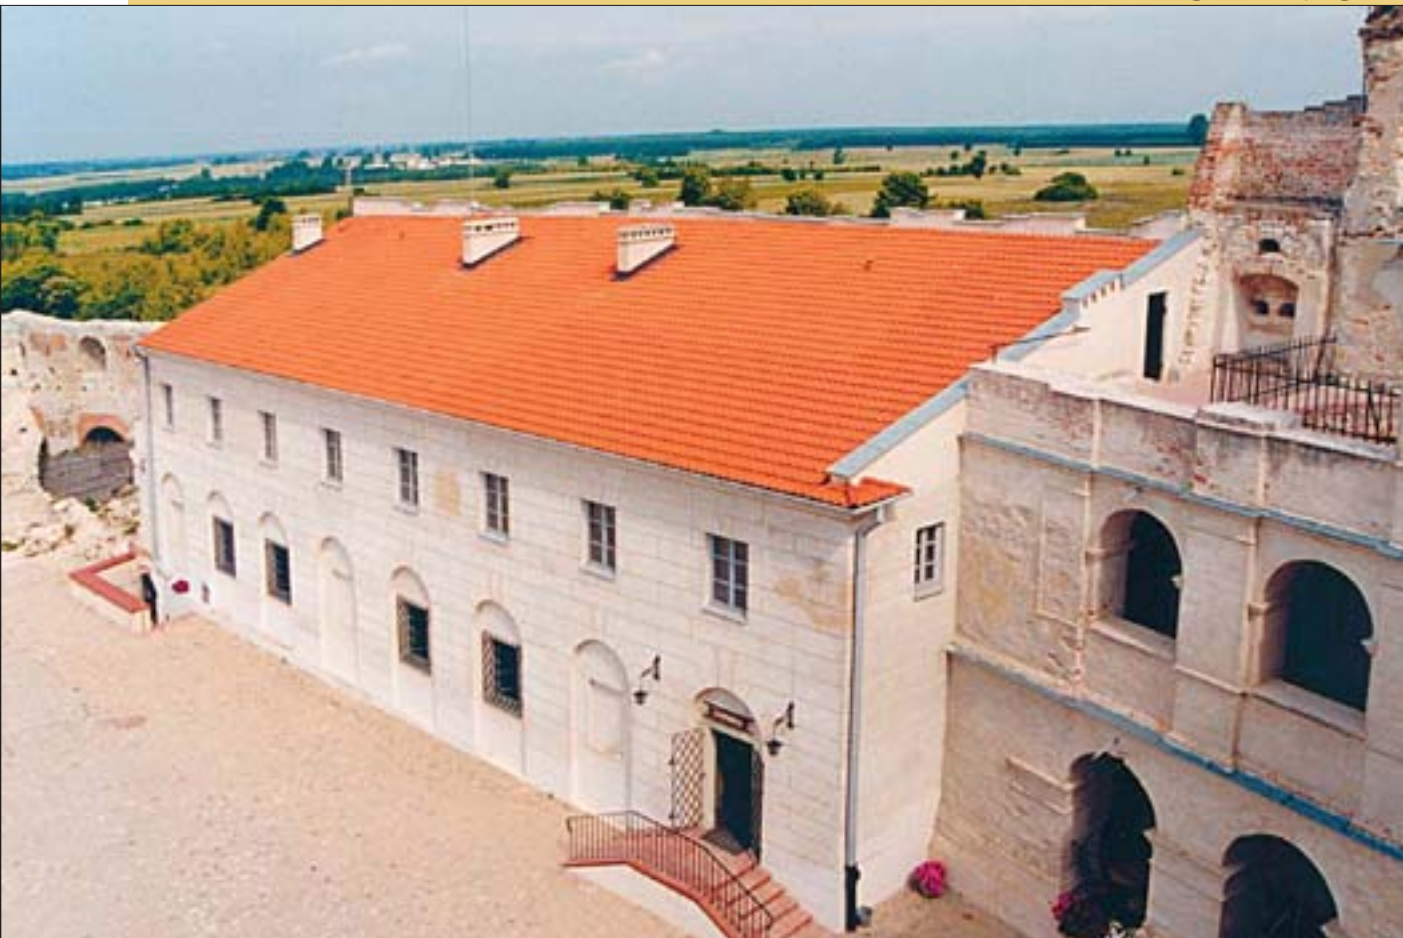
28. Widok z krużganka skrzydła wschodniego na część zachodnią zamku. Fot. W. Santarek, 2000.

Do bastei wielkiej przylega od zachodu latryna zamkowa wybudowana wraz ze skrzydłem wschodnim i krużgankami. Wysokością prawie dorównuje bastei. Dojście do niej prowadziło drugim piętrem krużganków. Zachowała się tam część kabiny z siedziskiem dwuosobowym oraz szymb zakończony w przyziemiu pomieszczeniem na skrzynię na fekalia, otwartym ku północy. Latryna była odwarstwiona od bastei i od północnego muru obronnego, do którego została przybudowana. Zabezpieczenie w postaci stalowej opaski i zakotwionego naciągu linowego wykonano w 1978 r. W 1991 r. latrynę zabezpieczono w sposób trwały, co polegało na podbiciu fundamentu i związaniu jej z murem bastei metodą sprężania. Mury latryny, głównie w przyziemiu, uzupełniono i pozostawiono w trwałej ruinie<sup>35</sup> (il. 28).

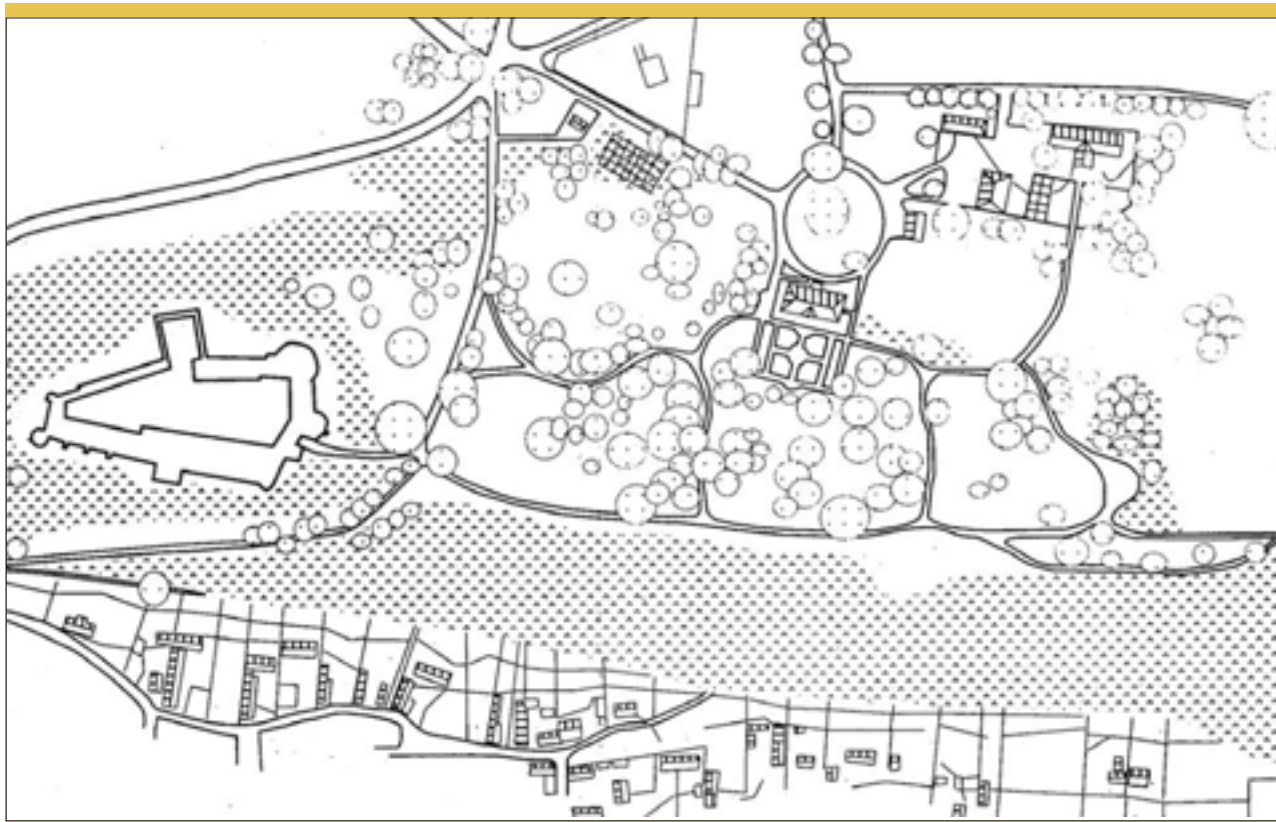
31. Projekt zagospodarowania otoczenia zamku i zespołu dworskiego. Rys. A. Chmiel, 1989.

31. Project of the development of the castle surrounding and the manorial complex. Drawing: A. Chmiel, 1989.
