Anna Erecińska-Baumann
etnolog

JAK ODZYSKAĆ DZIEDZICTWO UTRACONE. DREWNIANA SYNAGOGA Z ZABŁUDOWA

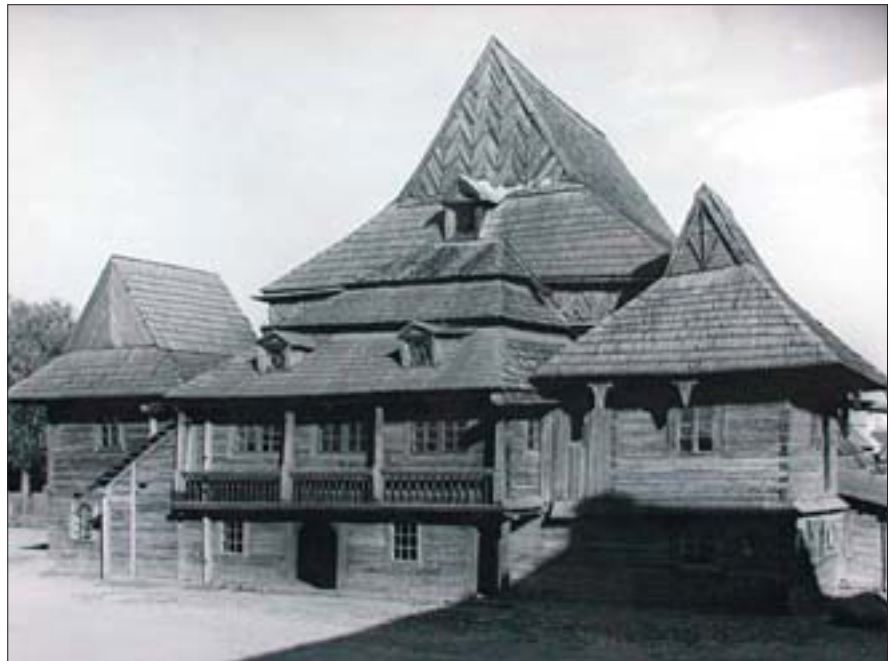
1. Widok ogólny synagogi w Zabłudowie – zdjęcie archiwalne ze zbiorów Żydowskiego Instytutu Historycznego w Warszawie.

1. General view of the synagogue in Zabłudów – archival photographs from the coll. of the Jewish Historical Institute in Warsaw.

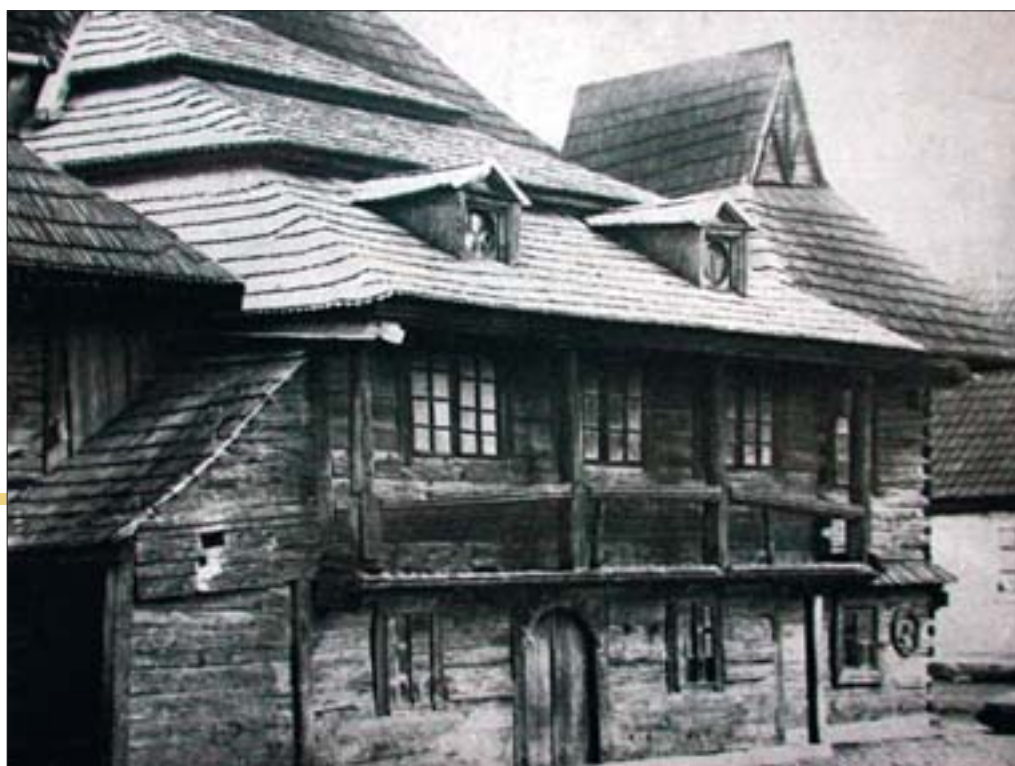
5. Fragment elewacji frontowej – fotografia archiwalna ze zbiorów ŻIH w Warszawie.

5. Fragment of front elevation – archival photograph from the coll. of the Jewish Historical Institute in Warsaw.

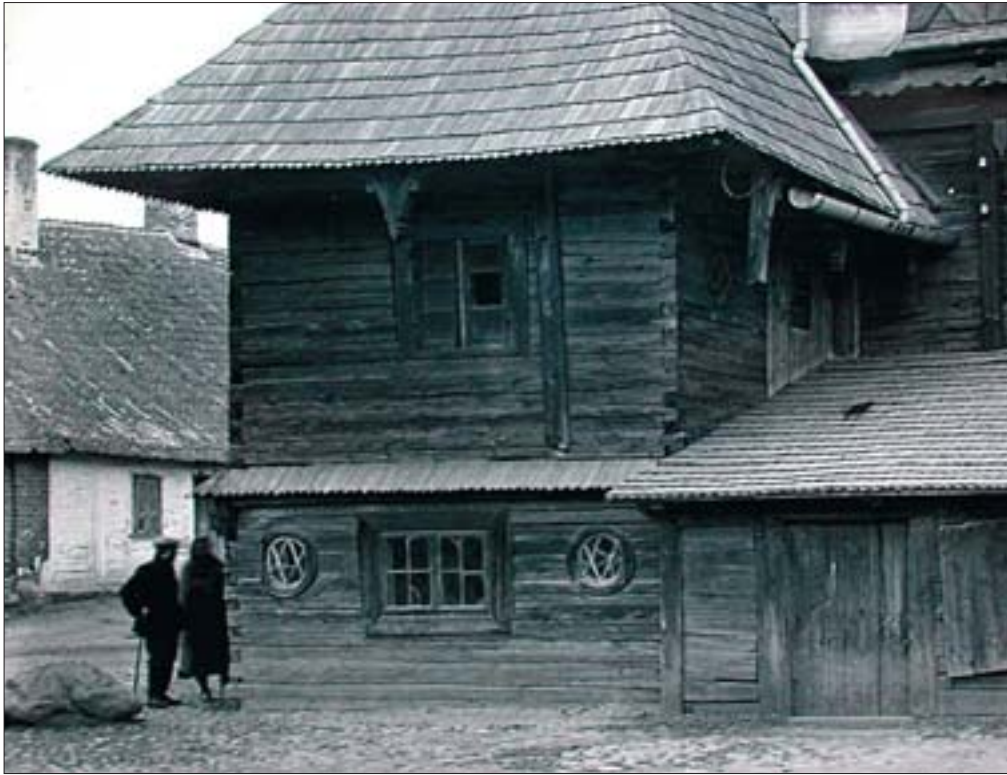
6. Fragment elewacji południowej – fotografia archiwalna ze zbiorów ŻIH w Warszawie.

6. Fragment of southern elevation – archival photograph from the coll. of the Jewish Historical Institute in Warsaw.

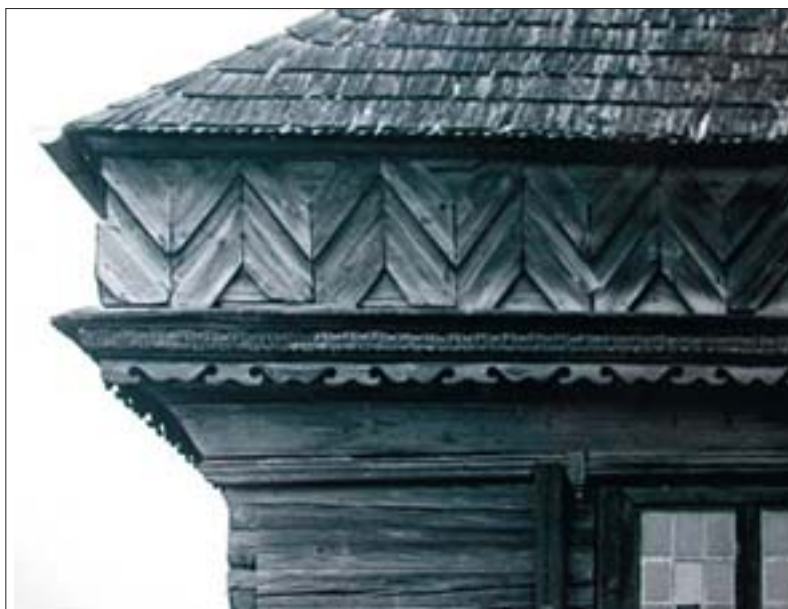
9. Detal dekoracji gzymsu i fryzu, fotografia archiwalna ze zbiorów ŻIH w Warszawie.
9. Detail of the cornice and frieze decoration - archival photograph from the Jewish Historical Institute in Warsaw.

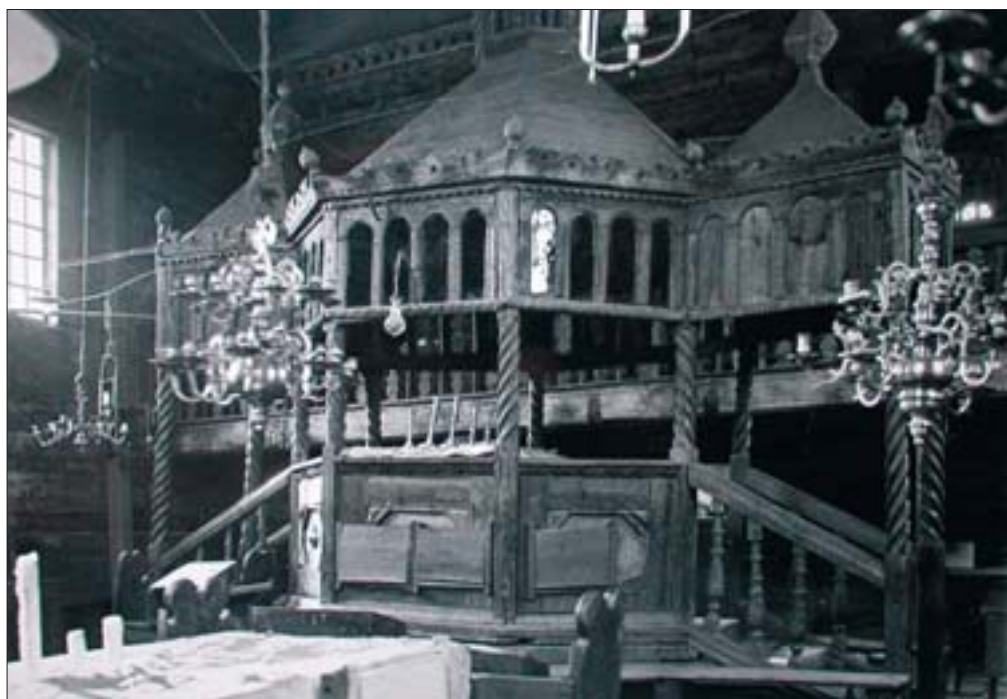
10. Bogato zdobiona bima, która znajdowała się w centralnym punkcie głównej sali synagogi, fotografia archiwalna ze zbiorów ŻIH.

10. Richly decorated bima, located in the central part of the main synagogue – archival photograph from the Jewish Historical Institute.

Bima miała postać ośmiobocznej kaplicy z dwoma przedsionkami osłaniającymi prowadzące na podium schodki. Wszystkie trzy części miały odrębne, piramidalne daszki, wsparte na słupkach połączonych górą asymetrycznym fryzem. Dach nad podium był ośmioboczny, zwieńczony ażurową „latarnią” z tralek, przykrytą cebulastym hełmem z wieloboczną, wysoką gałką. Daszki nad schodkami były czworoboczne, zakończone podobnymi gałkami²⁹.

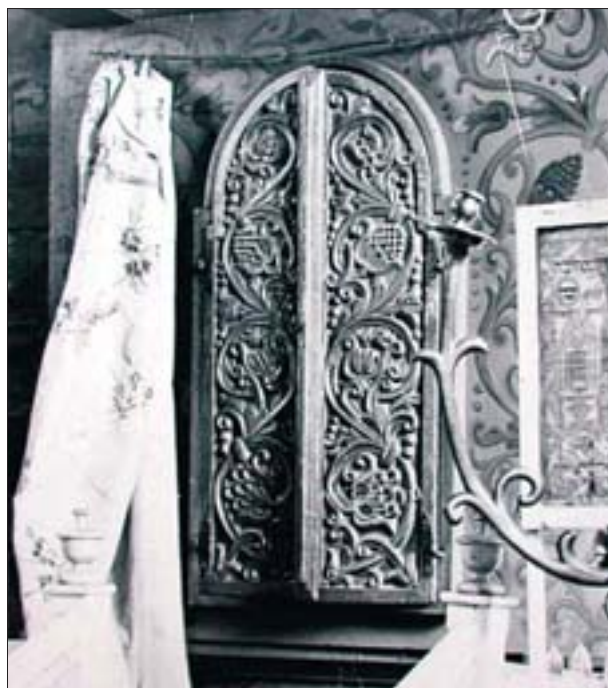
11. Fragment Arki (Aron ha-kodesz) – miejsce przechowywania zwojów Tory, fotografia archiwalna ze zbiorów ŻIH w Warszawie.
11. Fragment of the Ark (Aron ha-kodesh) – the place of the storage of the Torah scrolls, photograph from the coll. of the Jewish Historical Institute in Warsaw.

Jeśli chodzi o elementy wystroju wnętrza to *aron ha-kodesz* był dwukondygnacyjną, wysoką szafą, pozbawioną detalu, polichromowaną. Szafa, umieszczona na cokole, miała w przedniej części półkoliste drzwiczki, bogato dekorowane, złożone, płasko rzeźbione w wić roślinną. Przy konstruowaniu *aron ha-kodesz* korzystano z tego samego schematu kompozycyjnego, co we wczesnobarokowych ołtarzach katolickich. Były one jeszcze przetworzeniem gotyckiej zasady szafowego ołtarza z bocznymi skrzydłami²⁶. Zygmunt Gloger podaje, że *aron ha-kodesz* miał następujące wymiary: 1,5 m szer., 9,25 m wys. i 1 m. głęb. Był wykonany z sosny i dębu²⁷. Verbin określił go jako konstrukcję *w stylu włoskiego renesansu*²⁸.

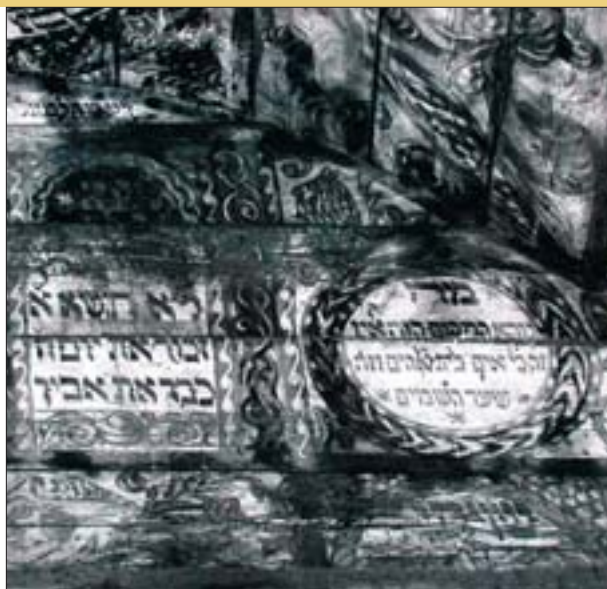
12. Fragment polichromii sklepienia i ściany w bocznym aneksie synagogi, fotografia archiwalna ze zbiorów ŻIH w Warszawie.

12. Fragment of the ceiling and wall polychrome in the side annex of the synagogue – archival photograph from the coll. of Jewish Historical Institute in Warsaw.

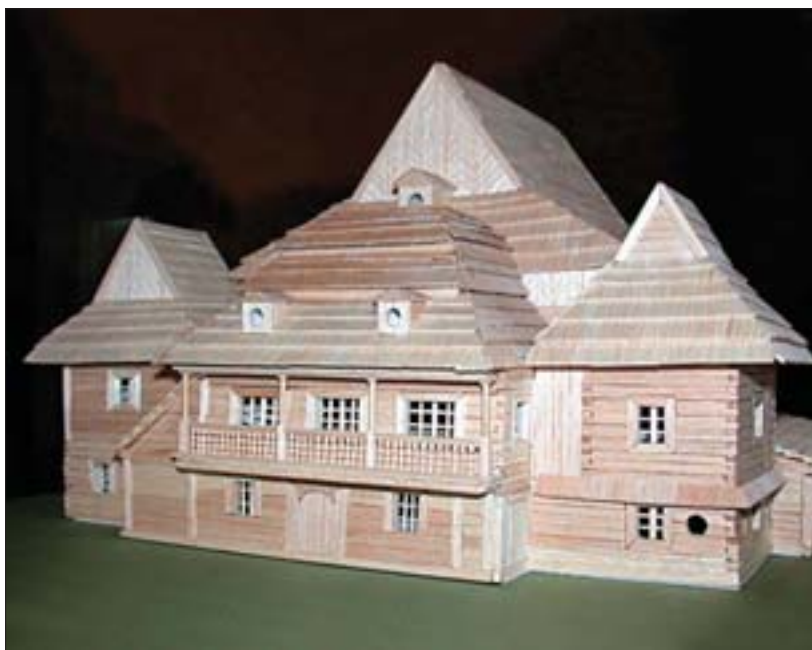
13. Model synagogi z Zabłudowa wykonany przez p. Barbarę Samoń.

13. Model of the synagogue in Zabłudów executed by Barbara Samoń.
