Barbara Chmielarska-Łoś, Ewa Popławska-Bukała
konserwator zabytków PWN konserwator zabytków KOBiDZ

BANK WAWELBERGA

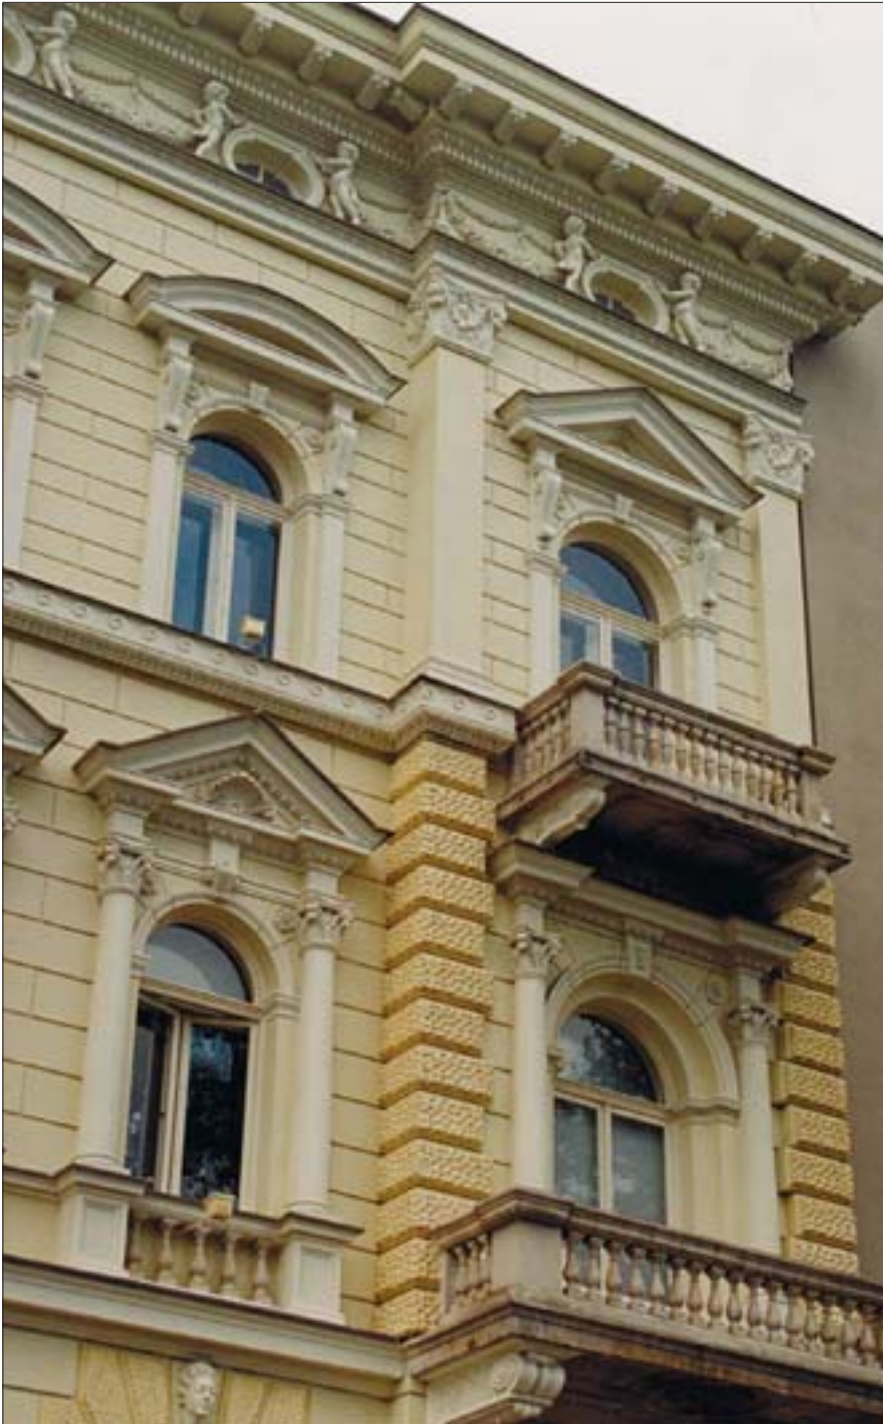
1. Fragment fasady. Stan obecny. Wszystkie fotografie wykonała E. Popławska-Bukała.
 1. Fragment of the façade. Present-day state. All photos: E. Popławska-Bukała.

Fasada banku została skomponowana jako siedmioosiowa o podkreślonych ryzalitami osiach skrajnych⁸. Miała wyraźnie zaakcentowane piwnice i wysoki parter z cokołem wyodrębnionym rustyką. Ponad nimi umieszczono dwie wysokie kondygnacje o odmiennej dekoracji i niskie mezzanino. Partię cokołu ożywiały prostokątne okna zabezpieczone ozdobnie wygiętymi kratami.

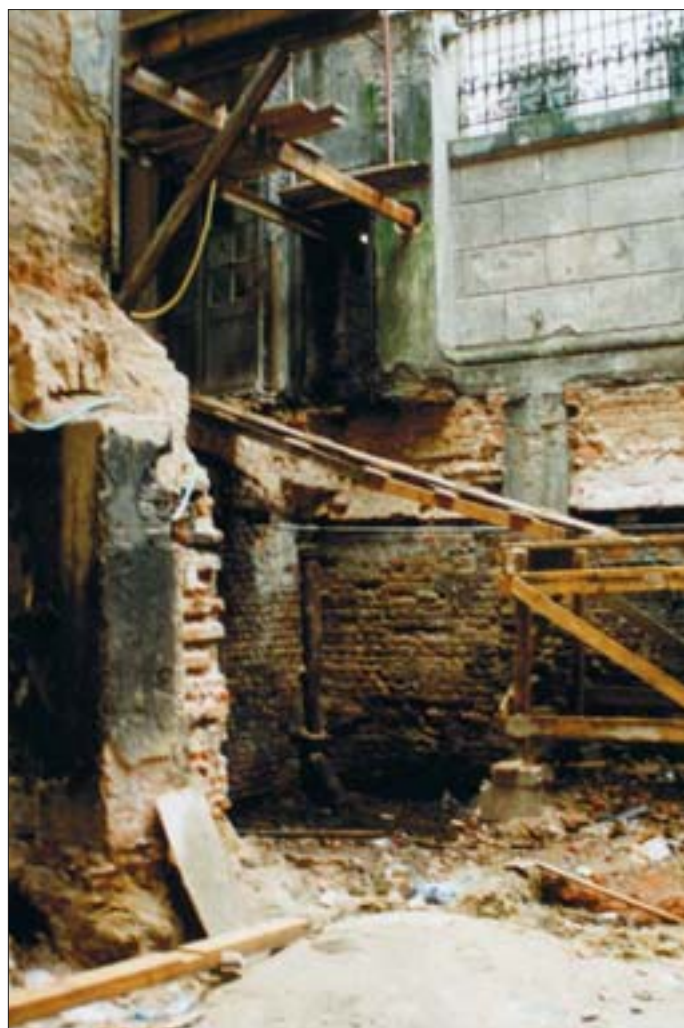
4. Widok piwnic znajdujących się pod powierzchnią podwórza podczas prac remontowo-modernizacyjnych w 1995 r.
4. Views of cellars below the surface of the courtyard during repair-modernisation in 1995.

W historii banku można wyróżnić trzy fazy budowlane (il. 3). Pierwsza to wzniesienie siedziby o obrysie opisanym powyżej, bez podpiwniczenia pod całą powierzchnią działki (piwnice znajdowały się tylko pod budynkiem). Druga faza wiązała się z rozbudową od strony zachodniej, która przekroczyła granice działki (wówczas dobudowano duże sale na wszystkich kondygnacjach). Nastąpiło to w 1913 r. po zakupieniu przez S. Rotwanda sąsiedniej parceli nr 614 M. Wtedy również od strony ul. Niecałej wzniesiono kamienicę mieszkalną, zniszczoną podczas II wojny światowej. Trzecim etapem było dodanie w końcu lat 30. XX w. piwnic pod podwórzem, związane z rozbudową sali operacyjnej na parterze (il. 4).

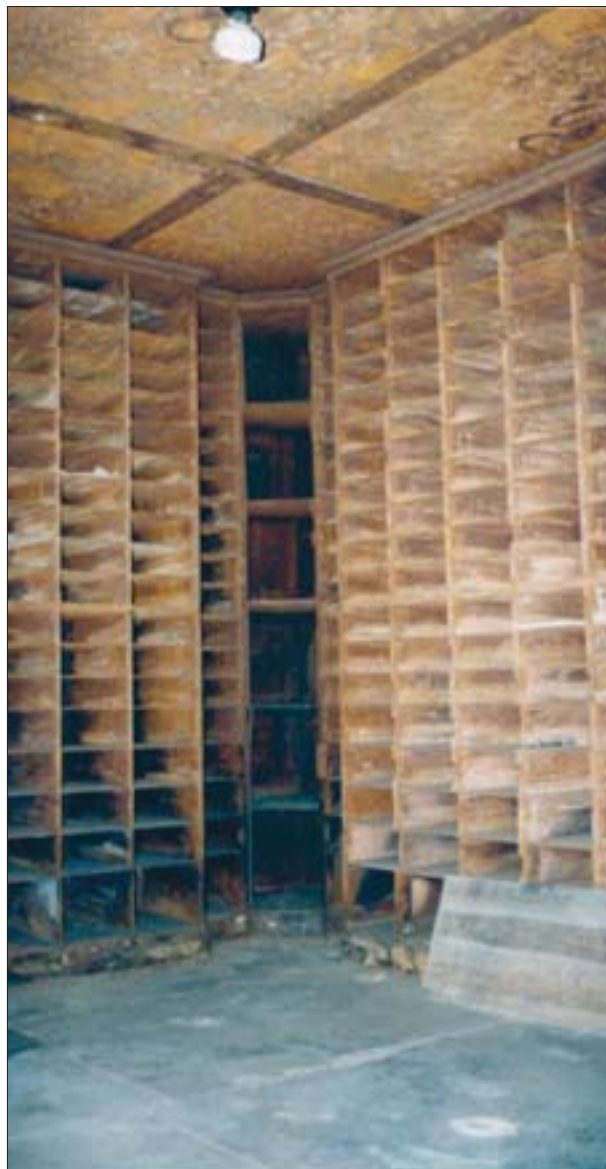
5. Metalowe skrytki na kasety z kosztownościami w pomieszczeniu skarbcza głównego. Stan w 1995 r.

5. Metal safes for cash boxes in the main strong-room. State in 1995.

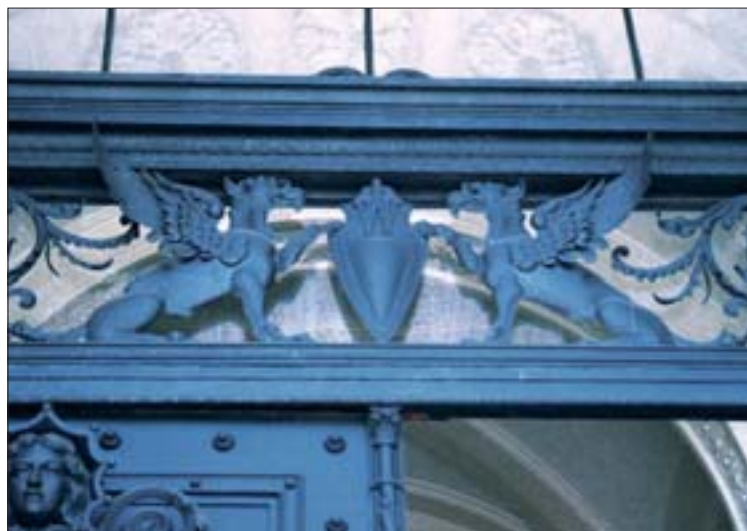
7. Fragment dekoracji bramy: monogram założyciela banku flankowany przez gryfy. Stan obecny.

7. Fragment of the gate decoration. Monogram of the bank founder flanked by gryphons. Present-day state.

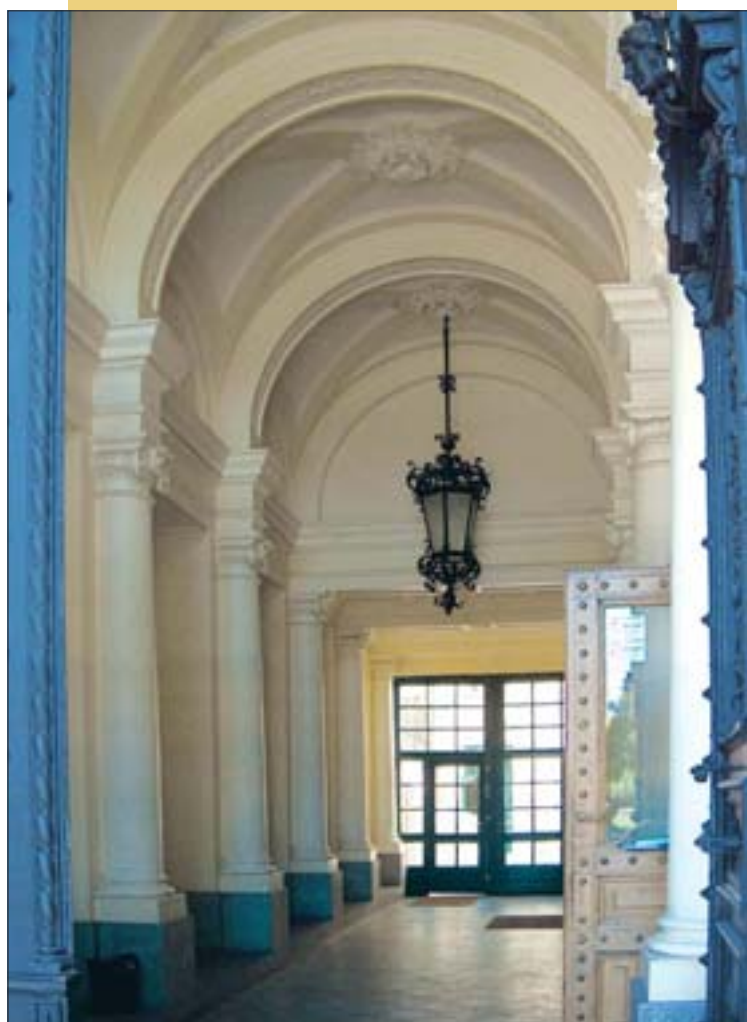
8. Przejazd bramny – widok od strony podwórza. Stan obecny.

8. Gateway entrance – view from the courtyard. Present-day state.

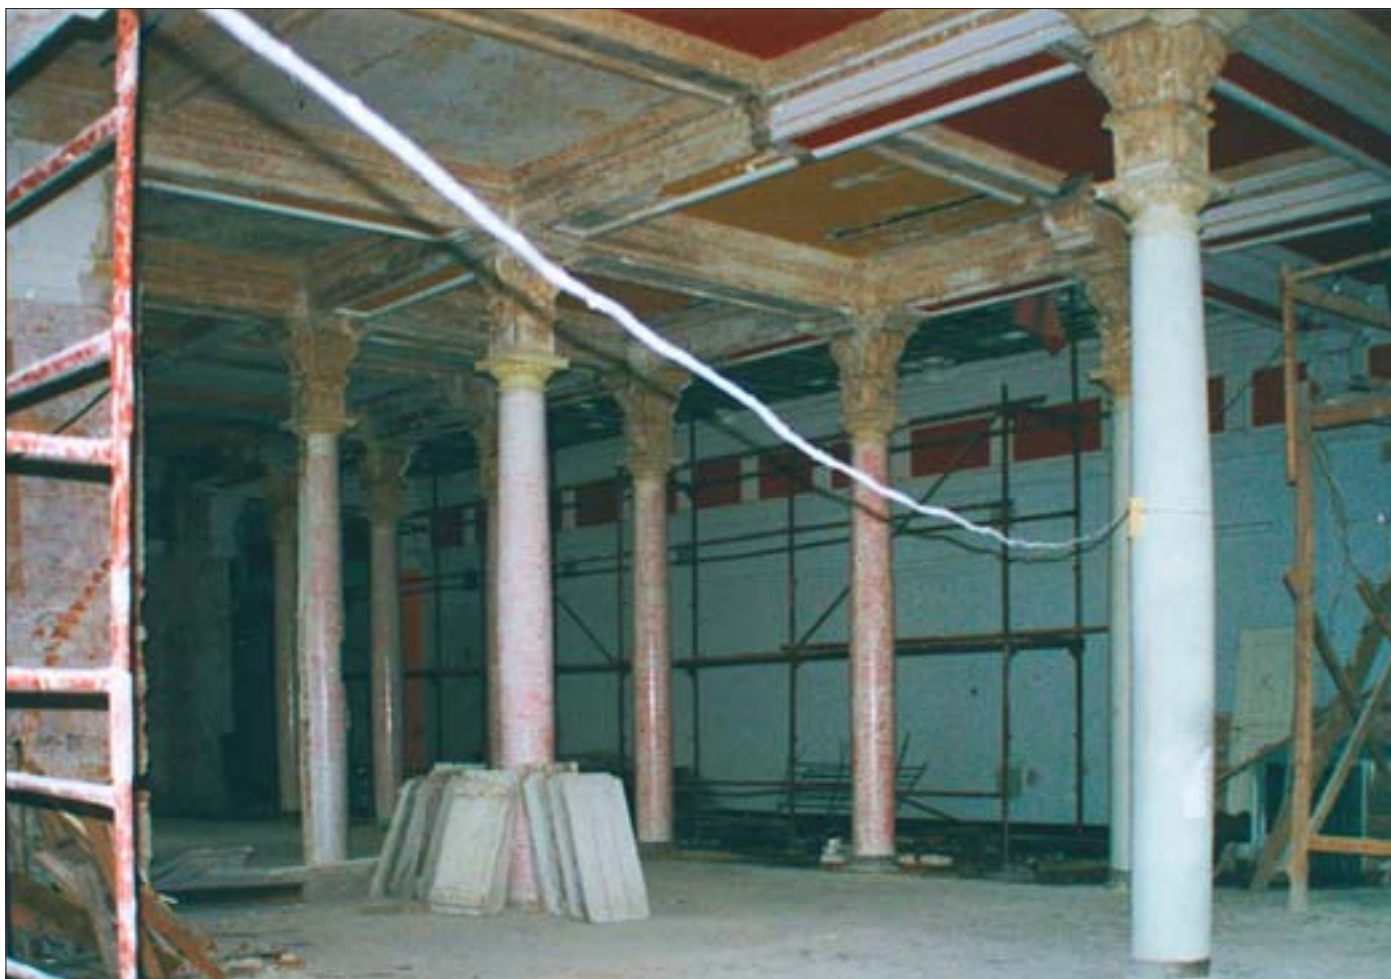
10. Dawna sala operacyjna banku. Stan przed pracami konserwatorskimi.
10. Former bank hall. State prior to conservation.

Główną częścią banku na parterze była sala operacyjna z kantorami, komunikacyjnie połączona z wyższymi kondygnacjami windą i klatką schodową. Prowadziły do niej wahadłowe drzwi umieszczone od strony ozdobnie opracowanego przedsionka z wygodną szatnią. Sala ta zajmowała prawie całą część frontową (nie licząc ryzalitów i jednego pomieszczenia dla strażników przy przejeździe) oraz środkową. Była przestronna i dobrze oświetlona. Kolumny o żeliwnych trzonach dzieliły ją na poszczególne segmenty, a także stanowiły oparcie dla wyższych kondygnacji (il. 9). Dekoracja sztukatorska na suficie, podzielonym na regularne kasetony, została tak zaprojektowana, aby ukryć belki konstrukcyjne. Kasetony zdobiły akantowe (lesbijskie) kimationy. Wystrój sali miał w większości charakter klasycyzujący, nawet kolumny wg reguł tego stylu zyskały *entasis*. Z konwencji tej wyłamały się jedynie kapitele – zamiast porządkowych akantów czy wolut – miały przyklejone modyliony (konsole) i dodatkowo nasadniki (imposty) (il. 10, 11).

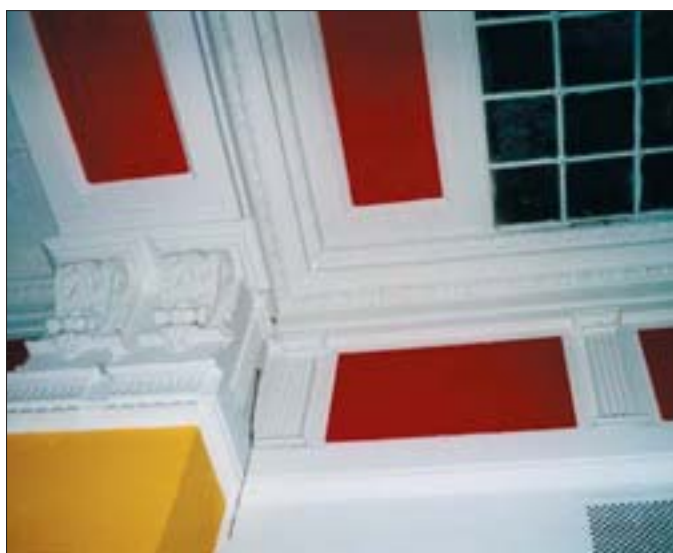
11. Fragmenty kasetonowego stropu dawnej sali operacyjnej. Stan przed pracami konserwatorskimi.
11. Fragments of the coffer ceiling of the former bank hall. State prior to conservation.

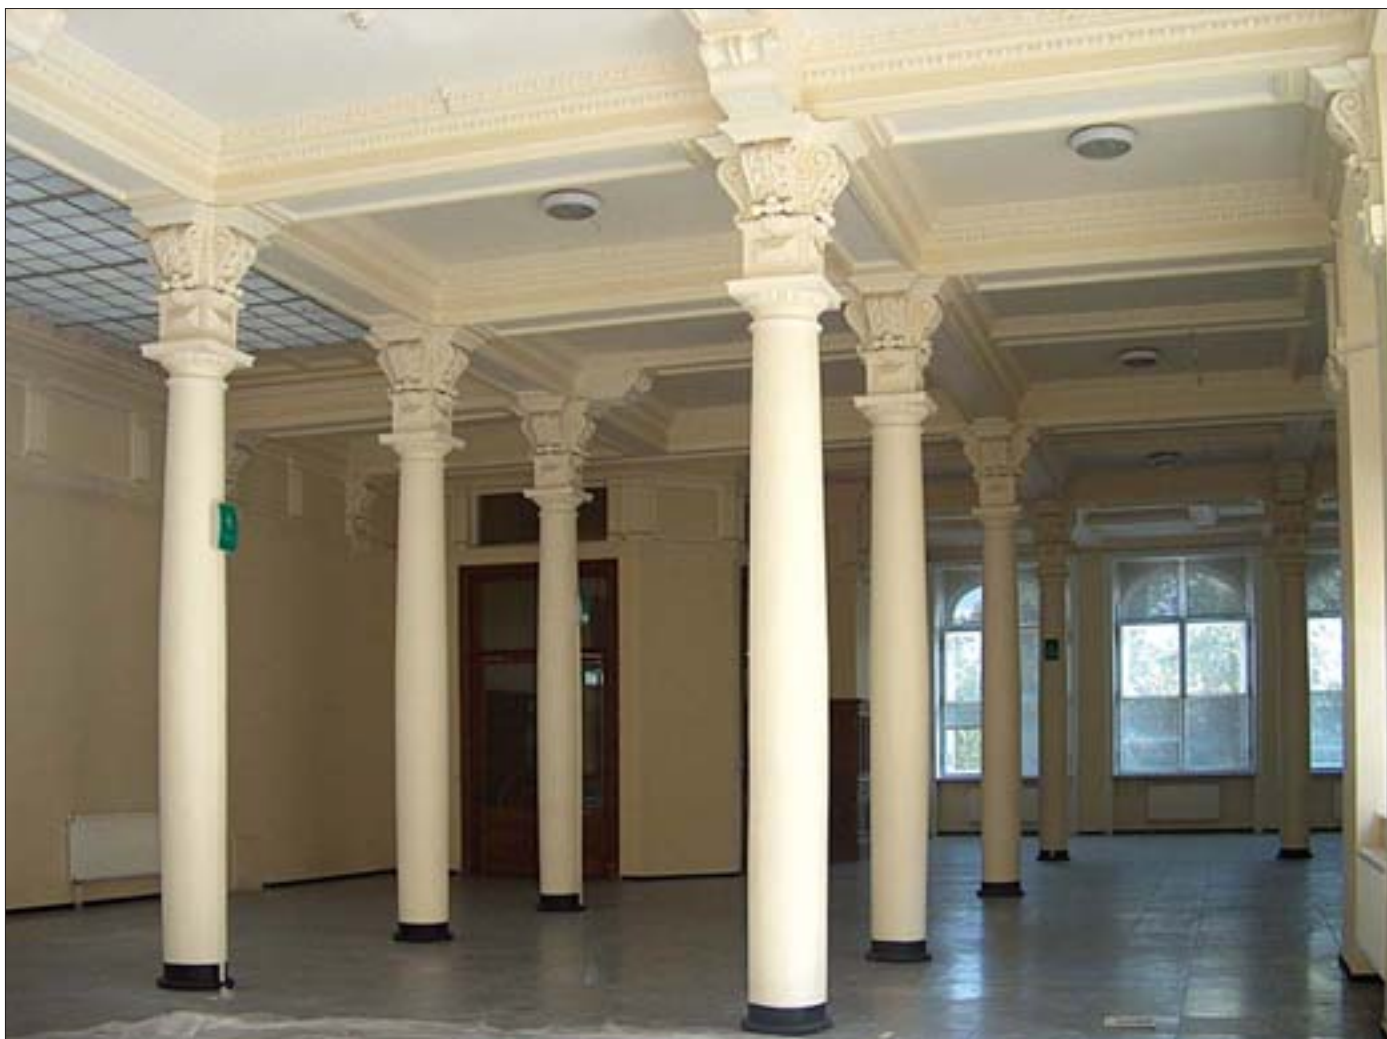
9. Dawna sala operacyjna banku – widok obecny.
9. Former bank hall – present-day view.

Zgodnie z postulatami konserwatorskimi i projektem architektonicznym odtworzony został pierwotny układ przestrzenny większości wnętrza. W dużej sali operacyjnej na parterze zlikwidowano wszystkie ścianki działowe przywracając jej wygląd z końca XIX w. Podobnie postąpiono na innych kondygnacjach, eliminując większość wtórnych podziałów. Ponadto w budynku zachowano wszystkie klatki schodowe i niektóre windy.

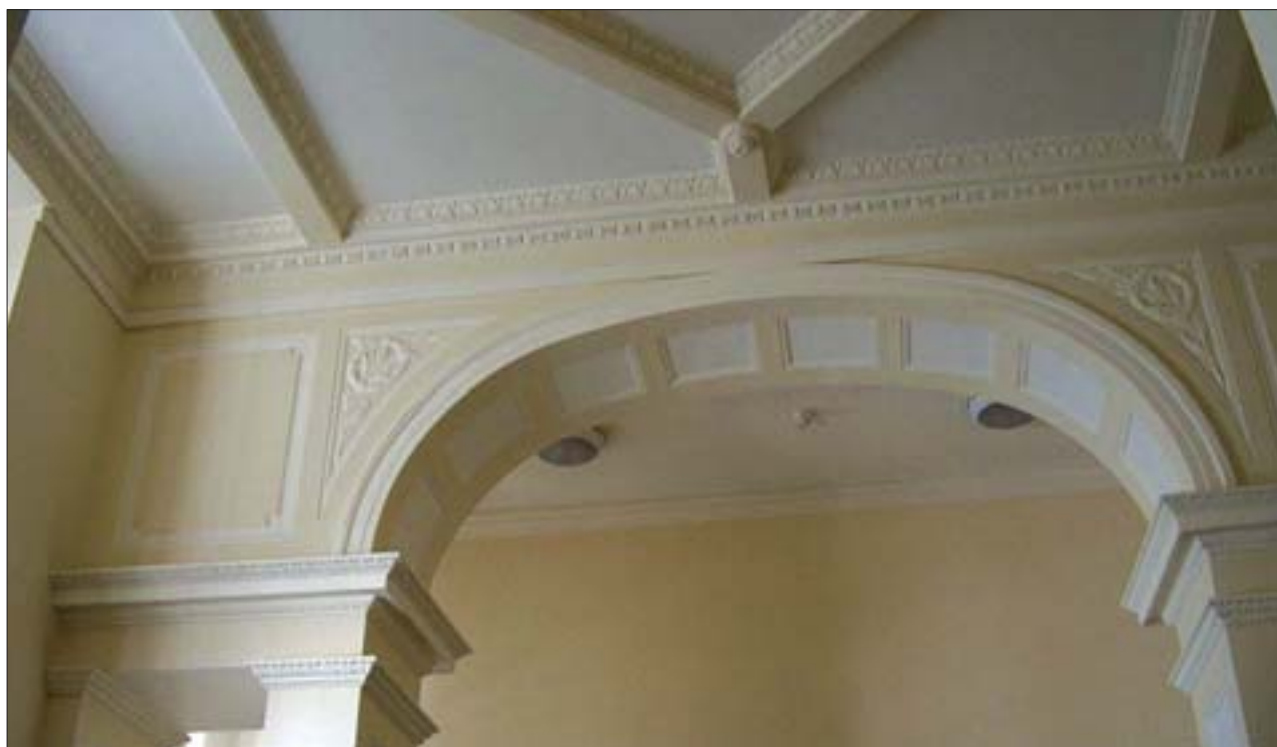
12. Dekoracja sztukatorska sali z serlianą (na parterze budynku). Stan z 1995 r.
12. Stucco decoration of the room with the serliana (ground floor). State in 1995.

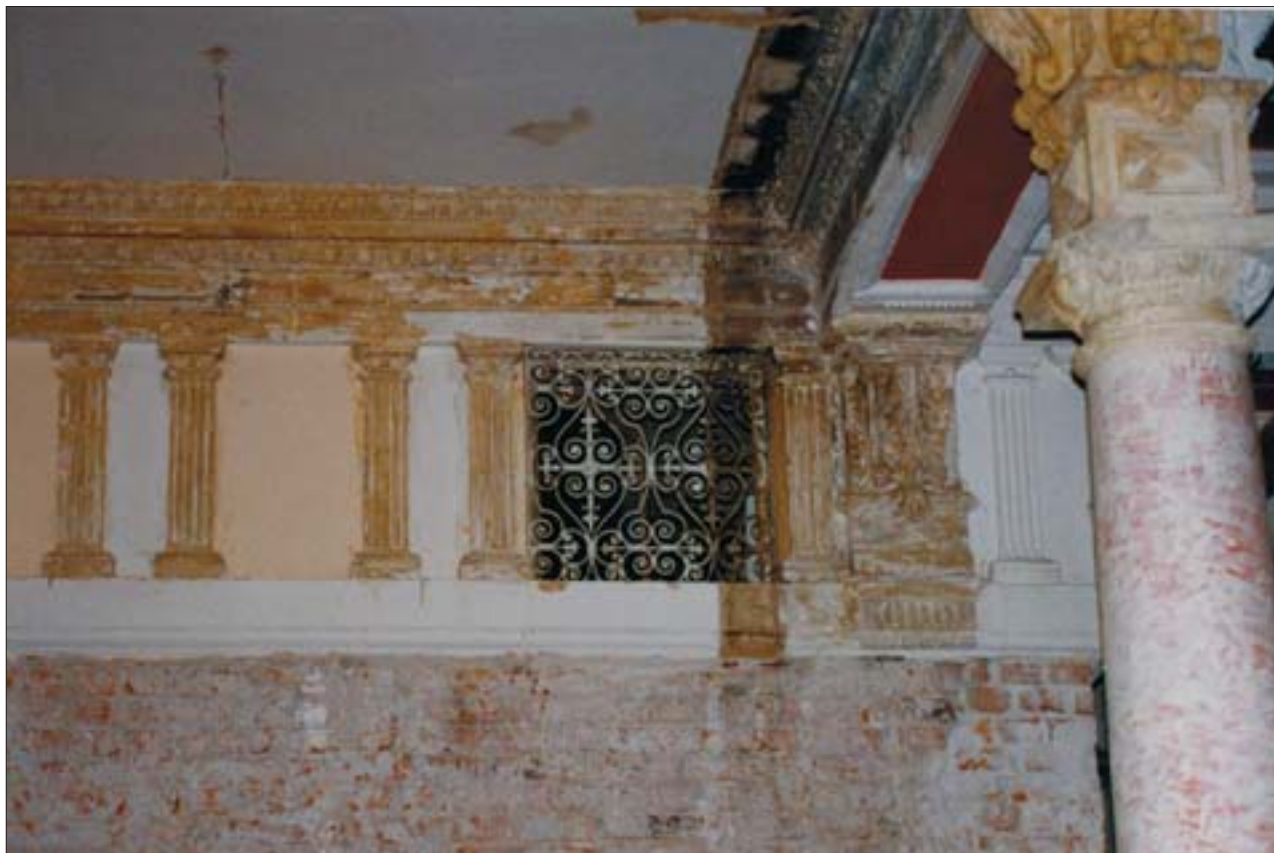
13. Zakratowane okienko w górnej części sali operacyjnej, odsłonięte w 1995 r. w wyniku badań przeprowadzonych przez autorki artykułu. Dawniej umożliwiała ukrytym w pomieszczeniu na półpiętrze strażnikom obserwowanie przebywających na sali interesantów.

13. Latticed window in the upper part of the bank hall, discovered in 1995 in the course of research conducted by the authors of the article. Formerly, the window made it possible for guards concealed on the mezzanine to observe the bank client.

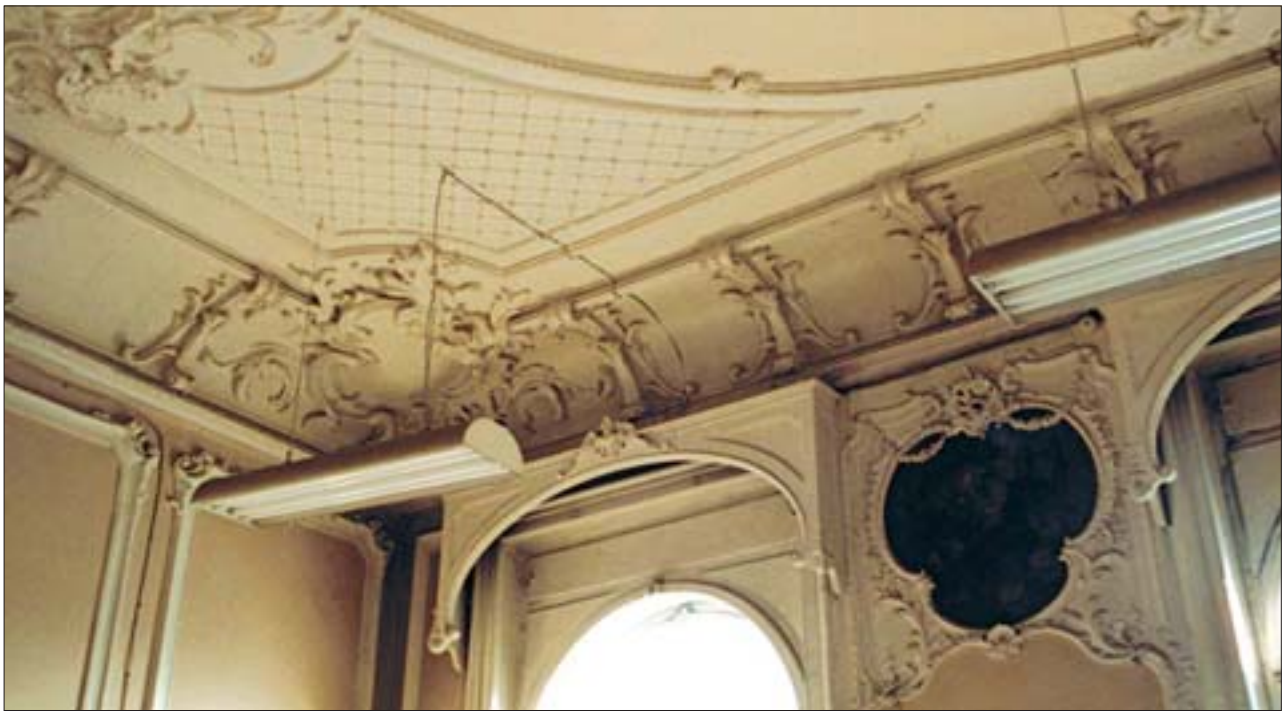
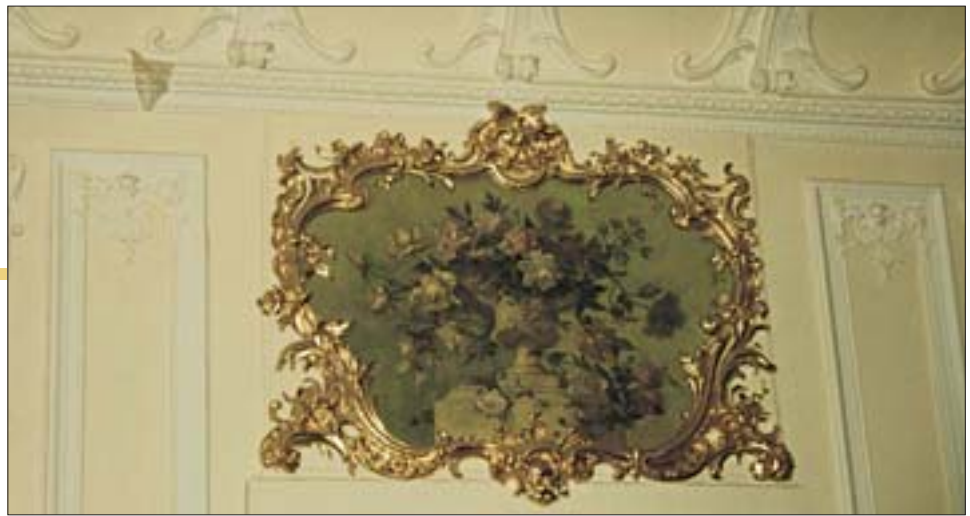
14, 15. Dekoracja salonu na pierwszym piętrze: neorokokowe sztukaterie i malowidła na desce. Stan przed zabiegami konserwatorskimi.

14, 15. Decoration of the first-floor salon: neo-Rococo stucco and paintings on boards. State prior to conservation.

Ważnym dla charakteru obiektu było zrekonstruowanie brakujących elementów dawnego wystroju i zabezpieczenie zachowanych. Fachowej konserwacji poddano detale sztukatorskie, malowidła ścienne, boazerie, kute latarnie i inne metalowe elementy. Żałować należy jedynie, że nie udało się w pełni zachować dawnego wystroju skarbcza głównego, jako przykładu rozwiązania tego typu pomieszczenia z XIX w. Usunięto obicie blachą ścian i sufitu oraz skrytki na kasetki z kosztownościami. Trudno nie żałować także usuniętych ozdobnych kaloryferów, które pełniąc rolę atrap mogłyby stanowić ciekawą ozdobę wewnątrz. Zachowano natomiast większość spośród pierwotnych drzwi. Niezwykle zróżnicowane pod względem wymiarów i sposobów wykonania (autorom udało się wyróżnić ok. 40 zabytkowych drzwi) po usunięciu późniejszych nawarstwień wyglądają bardzo efektownie. Na uwagę zasługują zwłaszcza maserowane na czarno drzwi pierwszego piętra.

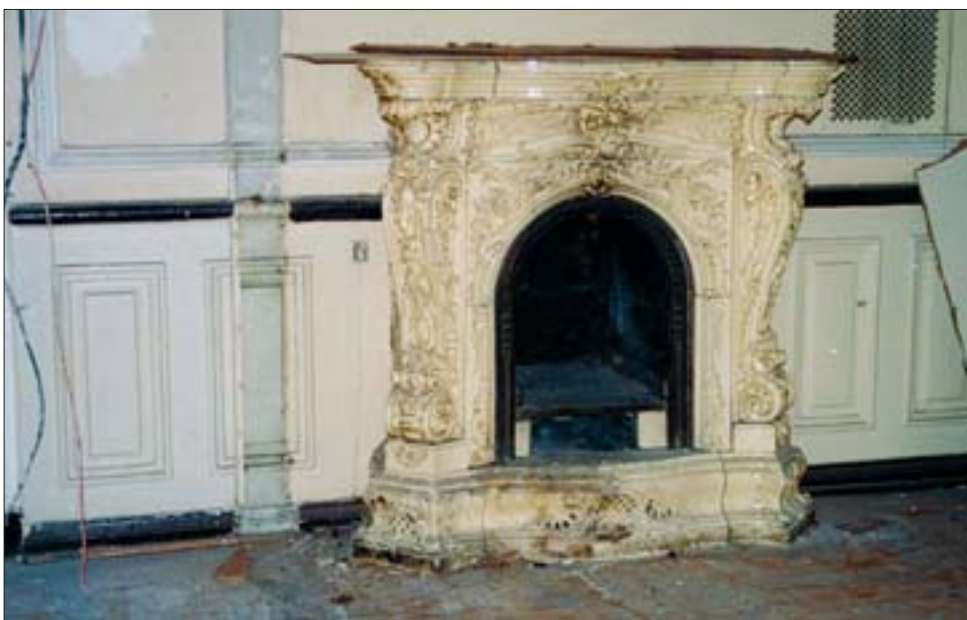
16. Kominiek w salonie na drugim piętrze w 1995 r.

16. Fireplace in the second-floor salon in 1995.

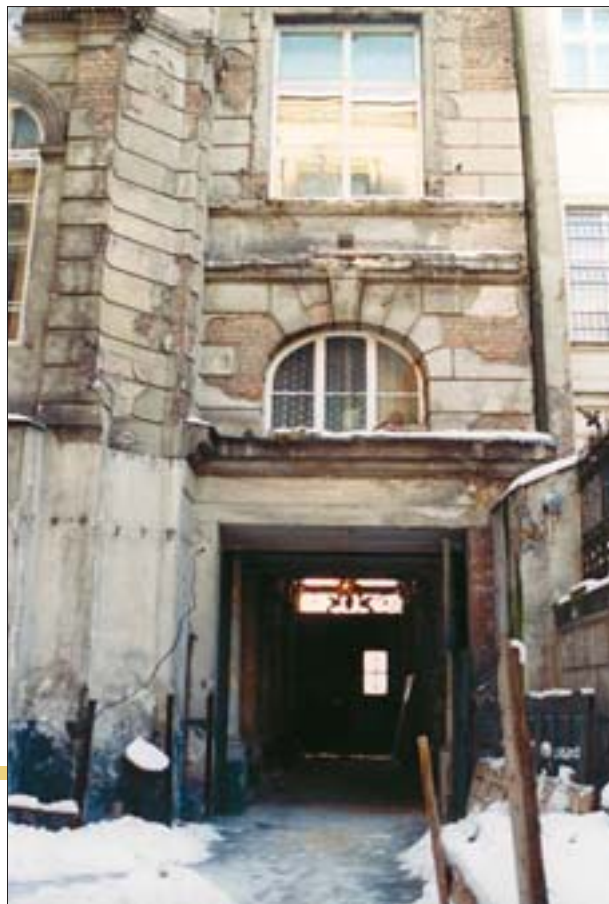
17. Przejazd bramny i fragment elewacji podwórzowej. Stan z 1995 r.
17. Fragment of the courtyard elevation of the front wing of the building. State in 1995.

Elewacje od podwórza miały ujednoliczoną dekorację i były zdecydowanie skromniejsze (il. 17). Poza szczególnym opracowaniem ryzalitu głównej klatki schodowej (pilastry) otrzymały boniowane ściany. Elementem dekoracyjnym były tu także balustrady balkonów i ozdobne obramienia architektoniczne okien, na ogół prostokątnych. Obiegał je wieńczący gzyms z ząbkami i wolimi oczami.

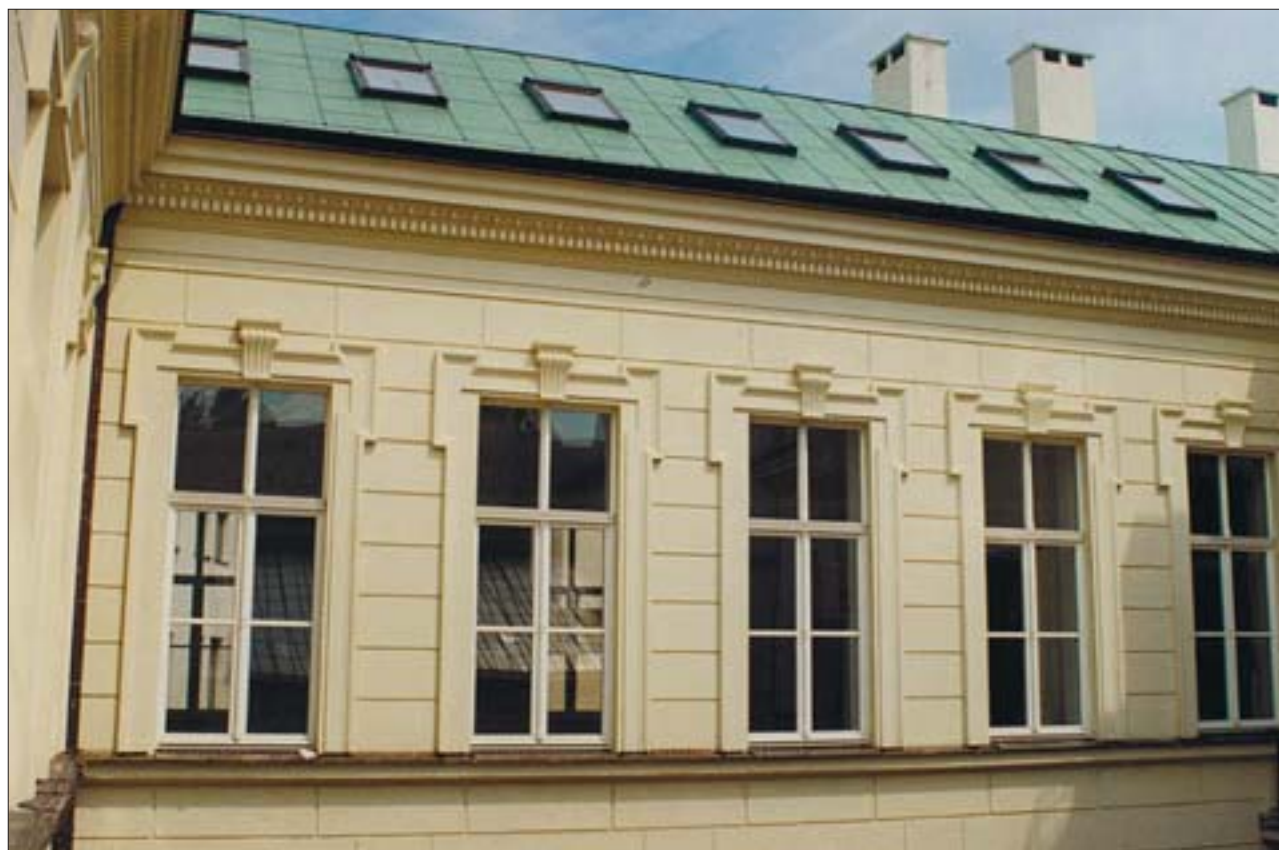
18. Fragment elewacji podwórzowej skrzydła frontowego budynku. Stan obecny.

18. Additional lighting of the building from the courtyard. Present-day state.

Gmach po przeprowadzonych w nim pracach budowlano-konserwatorskich zachował zasadniczo swoją bryłę. Zmianie uległ jedynie kąt nachylenia dachu, który został jednocześnie częściowo podwyższony. W jego połaciach wprowadzono dodatkowe oświetlenie oknami i oranżerie (il. 18).

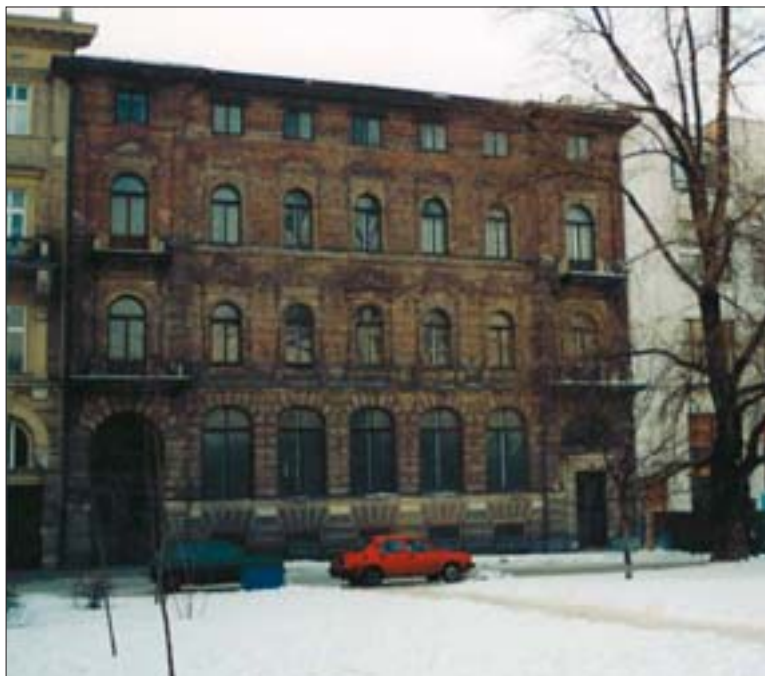
19. Fasada dawnego banku Wawelberga – widok z 1995 r.

19. Façade of the former Wawelberg Bank – view from 1995.

W oparciu o zachowane przekazy ikonograficzne zrekonstruowano fasadę gmachu (il. 19, 20). Jej obecny wygląd wyróżnia ją w krajobrazie ulicy. Wieczorem odpowiednio podświetlona wygląda bardzo efektownie i nie przypomina tej sprzed czterdziestu lat. Pozostałe elewacje prezentują się skromniej.

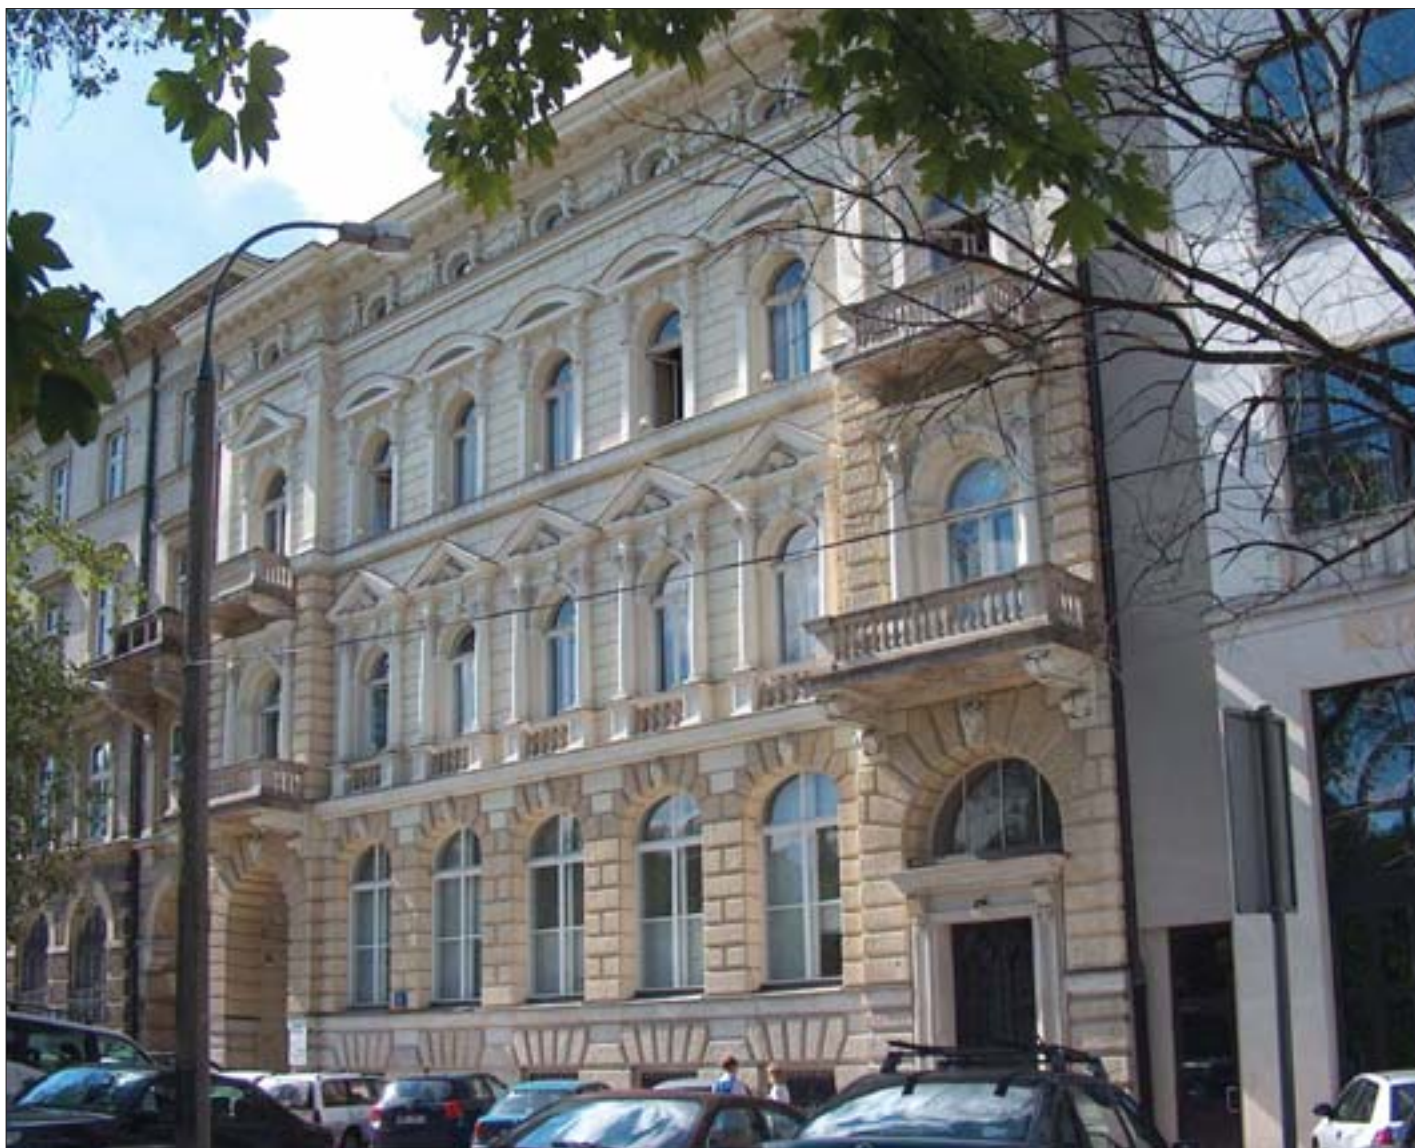
20. Zrekonstruowana fasada gmachu. Stan obecny.
20. Reconstructed building façade. Present-day state.
