Krzysztof Pawlik

Muzeum w Nysie

WOJNA I POWODZIE. KATASTROFY W DZIEJACH MUZEUM W NYSIE

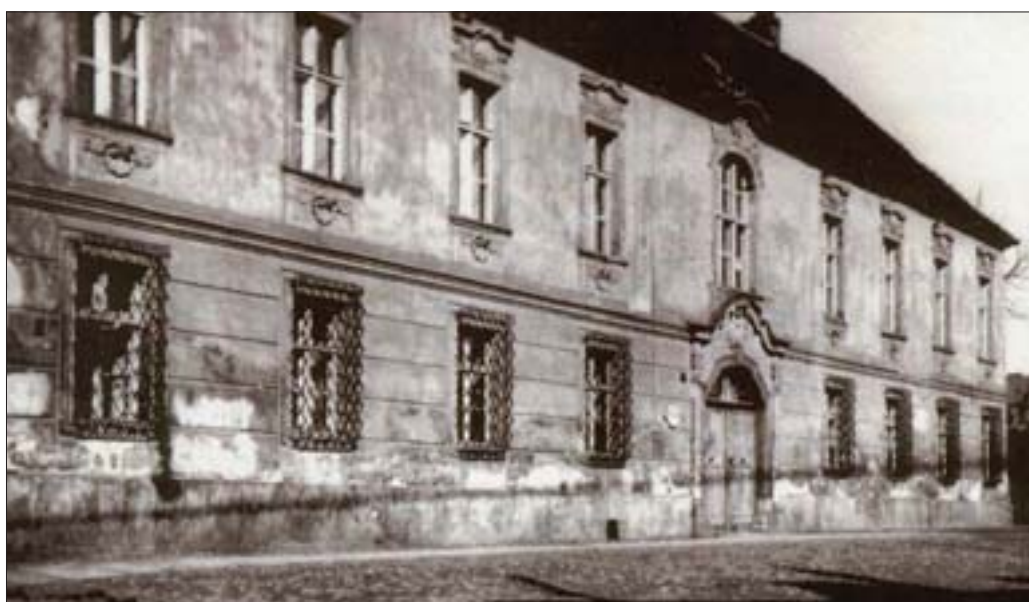
1. Dom Komendanta w Nysie, siedziba Muzeum Sztuki i Starożytności w latach 1897-1945. Fot. G. Hoffmann, po powodzi 1938 r.

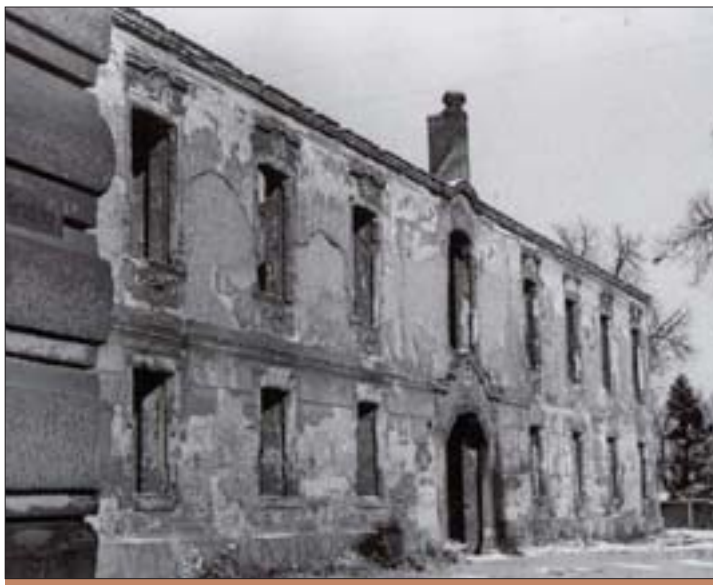
2. Muzeum Sztuki i Starożytności w Nysie, spalone w 1945 r. Fot. S. Kramarczyk, ok. 1950 r.

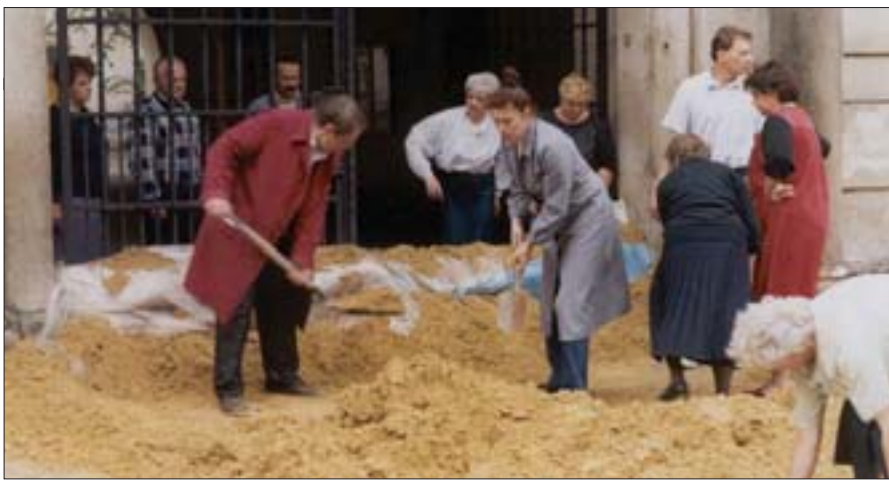
3. Pałac Biskupi, obecnie Muzeum w Nysie. Pracownicy Muzeum budują zapórę z piasku przy bramie wjazdowej, 8 VII 1997 r. Fot. Z. Walewski.

Pracownicy muzeum przez kilka godzin budowali zapory przy drzwiach wejściowych do budynku, zamiast wynosić muzealia z parteru na wyższe kondygnacje. Po południu było już oczywiste, że tylko maksymalny zrzut wody z Jeziora Nyskiego może uratować Nysę. W przeciwnym razie przepełnienie zbiornika ponad miarę spowodowałoby przerwanie wałów oraz zalanie miasta na wysokość kilku pięter.

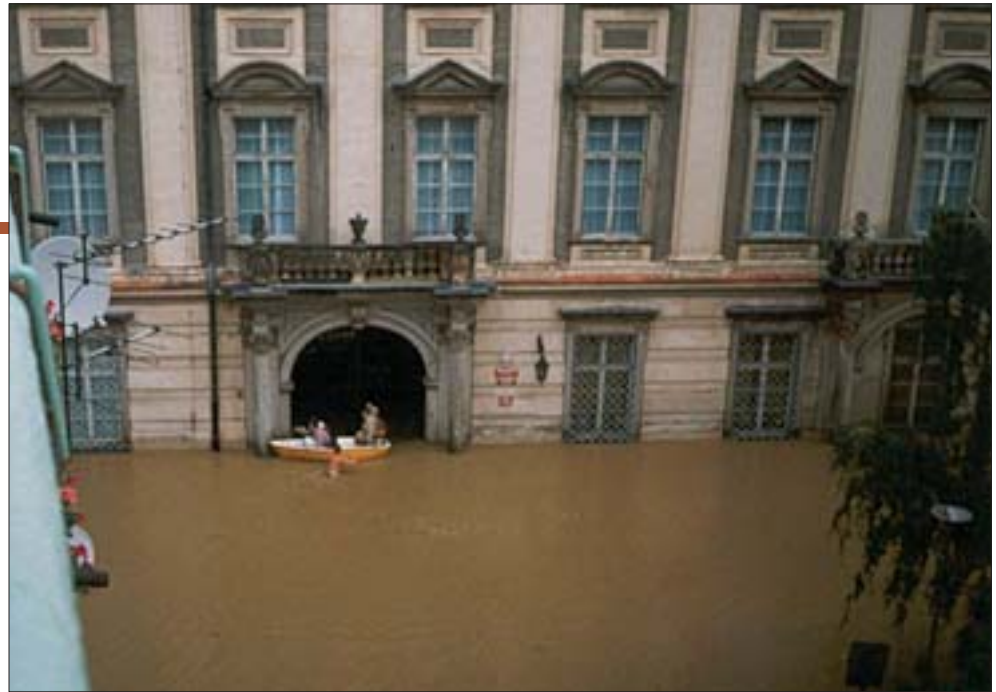
4. Muzeum w Nysie podczas powodzi, 9 VII 1997 r.

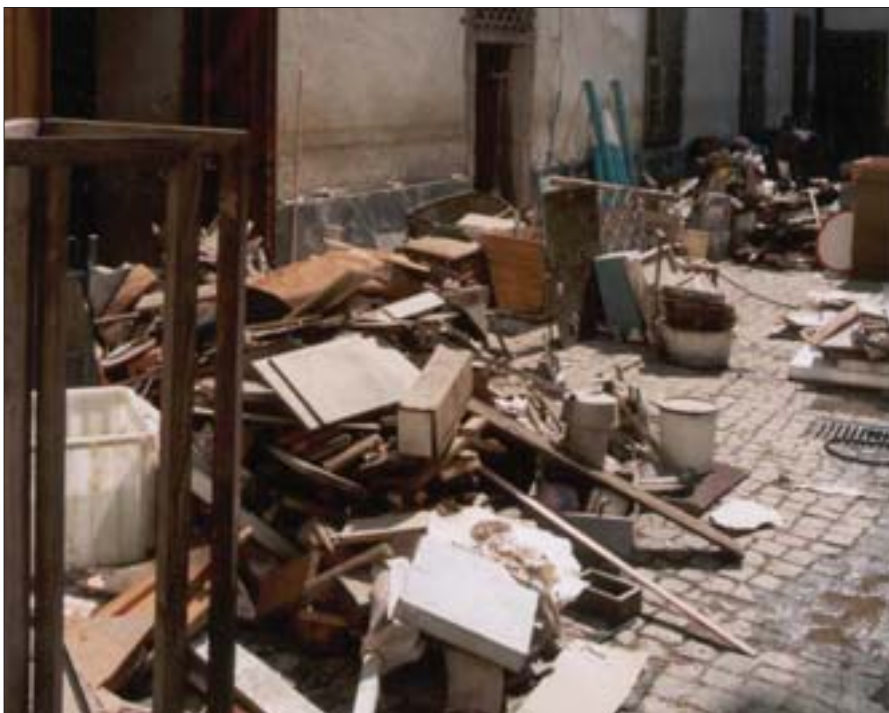
5. Muzeum w Nysie. Dziedziniec – przedmioty wyniesione z warsztatu stolarskiego i magazynu zbiorów archeologicznych po powodzi, 11 VII 1997 r. Fot. K. Staszków.

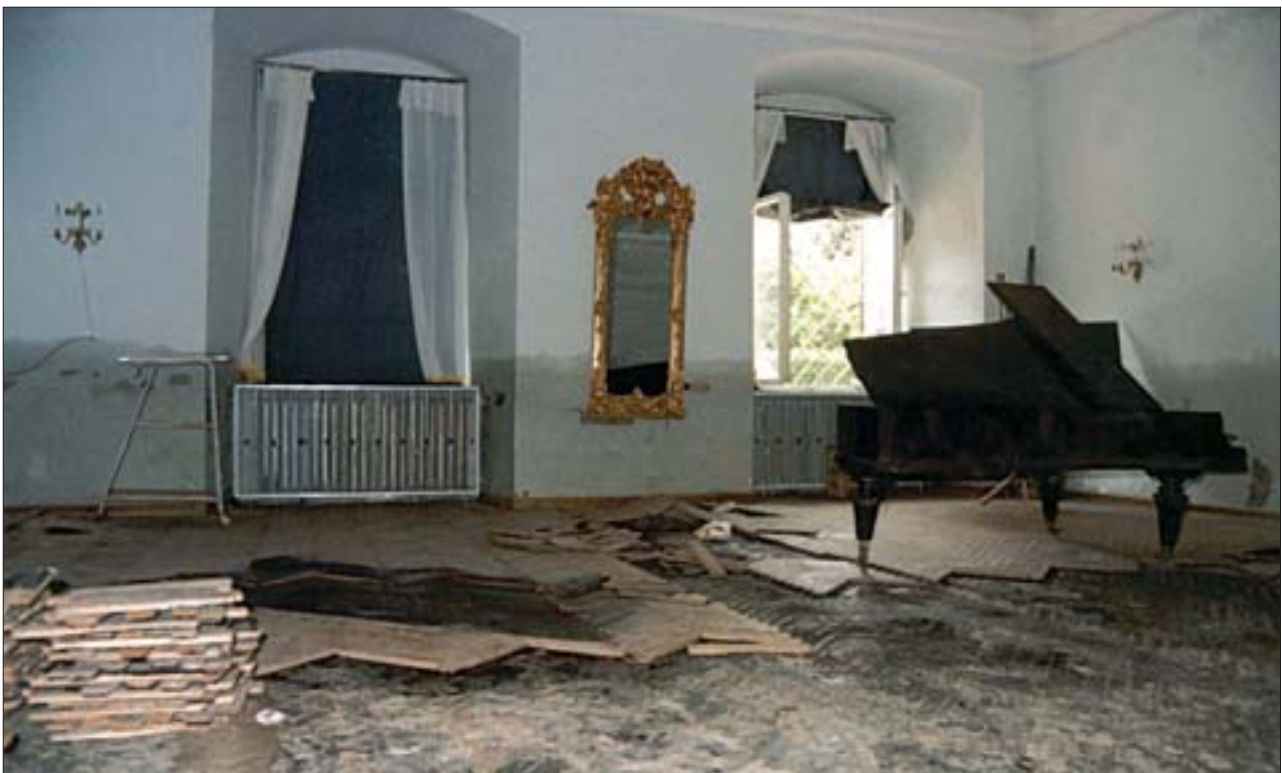
6. Muzeum w Nysie. Sala odczytowa, 11 VII 1997 r. Fot. K. Staszków.

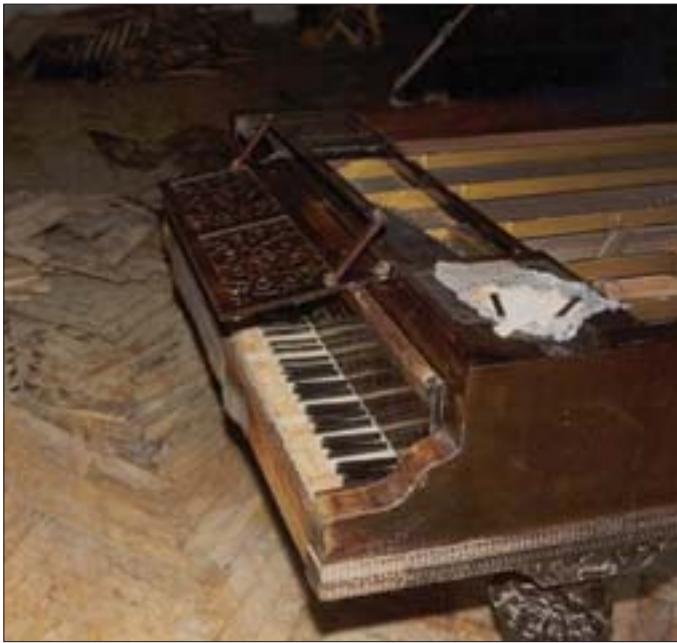
7. Muzeum w Nysie. Fortepian Carl Rönisch Dresden z 2 poł. XIX w. Fot. M. Kozarzewski.

Wilgefortis z pocz. XVIII w., *Immaculata* z pocz. XIX w. Uległy zniszczeniu wartościowe meble takie, jak: intarsjowana sekretera z końca XVIII w. oraz malowany kabinet z 2 poł. XVIII w., sekretarzyk, dwa stoły i komoda – wszystkie z XIX w., ponadto fortepian *Carl Rönisch* z 2 poł. XIX w.

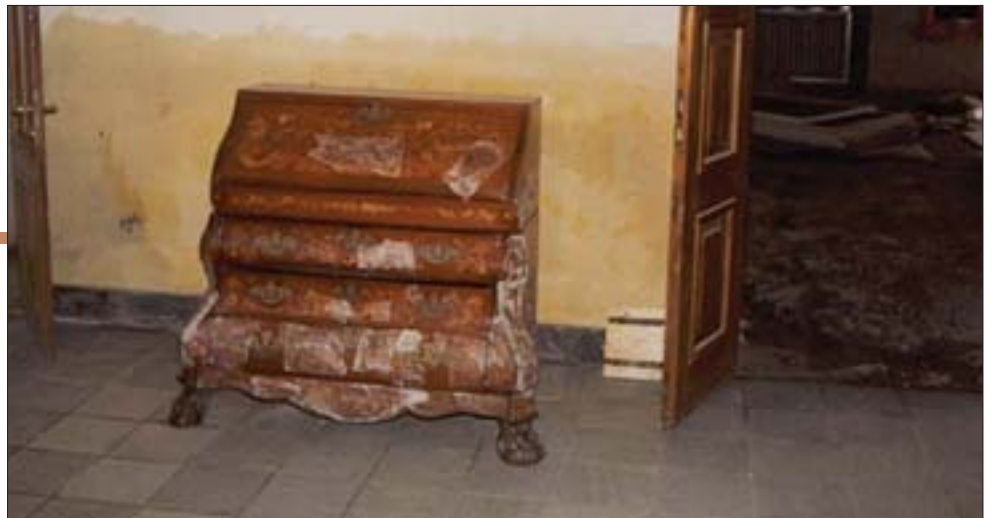
8. Muzeum w Nysie. Sekretarzyk z kon. XVIII w. oklejony bibułką japońską za pomocą żelatyny. Fot. M. Kozarzewski.

Do dezynfekcji wykorzystano lichemicid 248. Przedmioty drewniane (rzeźby i meble) zostały oklejone bibułą japońską za pomocą żelatyny. W pracach tych uczestniczyli m.in. konserwatorzy z muzeów w Opolu i Brzegu oraz z Akademii Sztuk Pięknych w Warszawie. Zabytki archeologiczne przeniesiono na strych i rozłożono do wysuszenia. Konserwator Państwowego Muzeum Archeologicznego w Warszawie wykonał ekspertyzę szkód, którym uległy zbiory archeologiczne i obiekty metalowe. Zawiera ona zalecenia konserwatorskie. Zainteresowanie problemami muzeum nyskiego okazało także Muzeum Narodowe Rolnictwa w Szreniawie. Kierowniczka pracowni konserwacji grafiki tej placówki po zapoznaniu się z rozmiarami szkód powstałych w dokumentacji architektonicznej i dokumentacji archiwalnej opracowała stosowną ekspertyzę. Daleko idącej pomocy rzeczowej udzieliło Muzeum Narodowe w Warszawie i jego organizacja związkowa „Solidarność”. Do Nysy trafiły artykuły

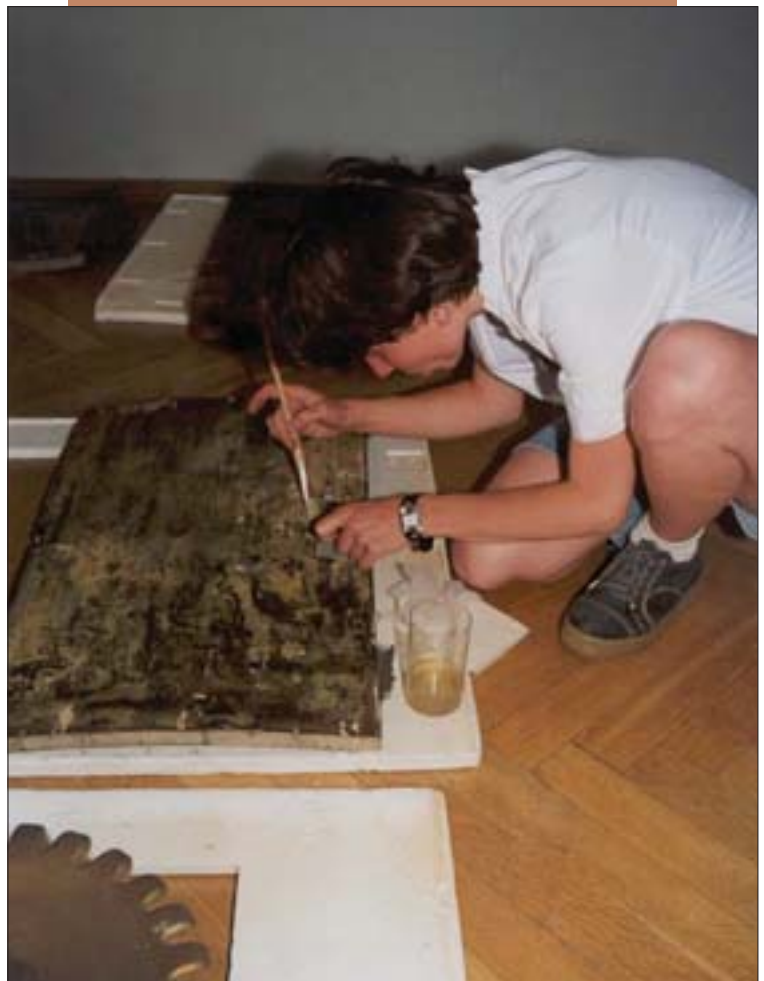
9. Muzeum w Nysie. Oklejanie drzwi do szafki z pocz. XIX w. bibulką japońską za pomocą żelatyny. Fot. M. Kozarzewski.

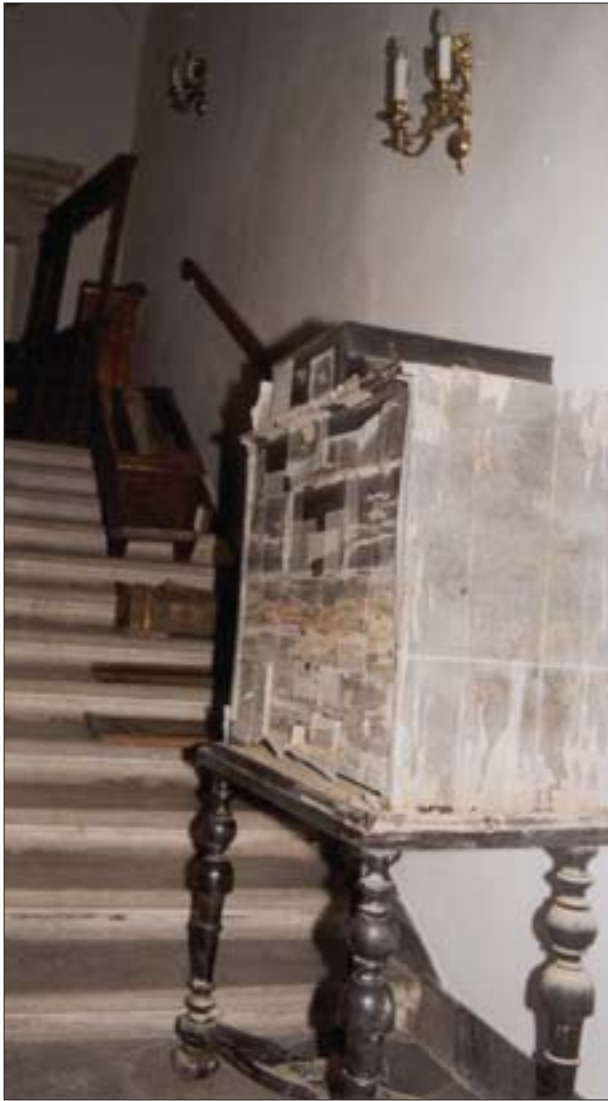
10. Muzeum w Nysie. Kabinet z 2 poł. XVIII w. oklejony bibułą japońską za pomocą żelatyny. Fot. M. Kozarzewski.
10. Museum in Nysa. Cabinet from the second half of the eighteenth century covered with Japanese tissue paper glued on with gelatin. Photo: M. Kozarzewski.

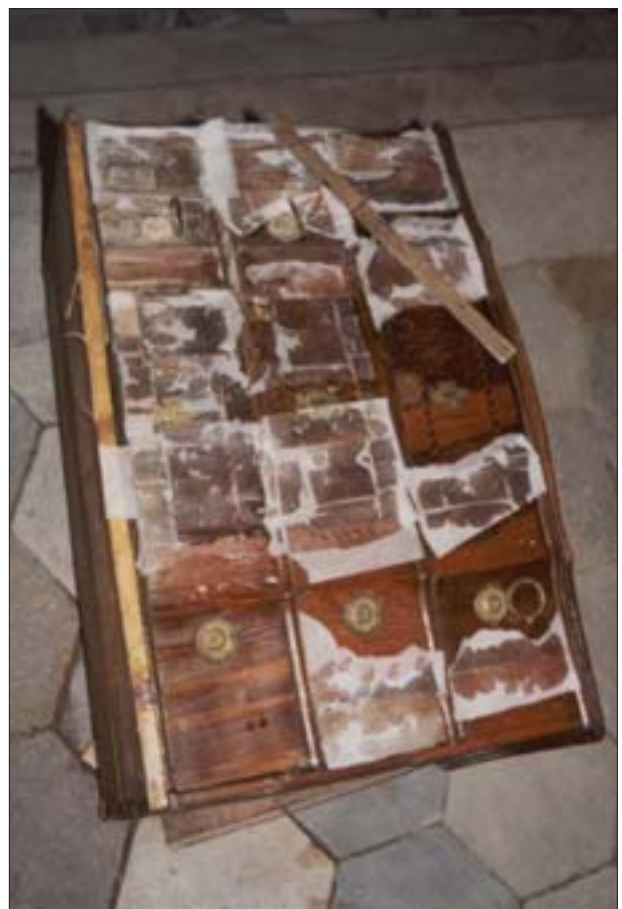
11. Muzeum w Nysie. Komoda z 1 poł. XIX w. oklejona bibułą japońską za pomocą żelatyny. Fot. M. Kozarzewski.
11. Museum in Nysa. Commode from the first half of the nineteenth century covered with Japanese tissue paper glued on with gelatin. Photo: M. Kozarzewski.

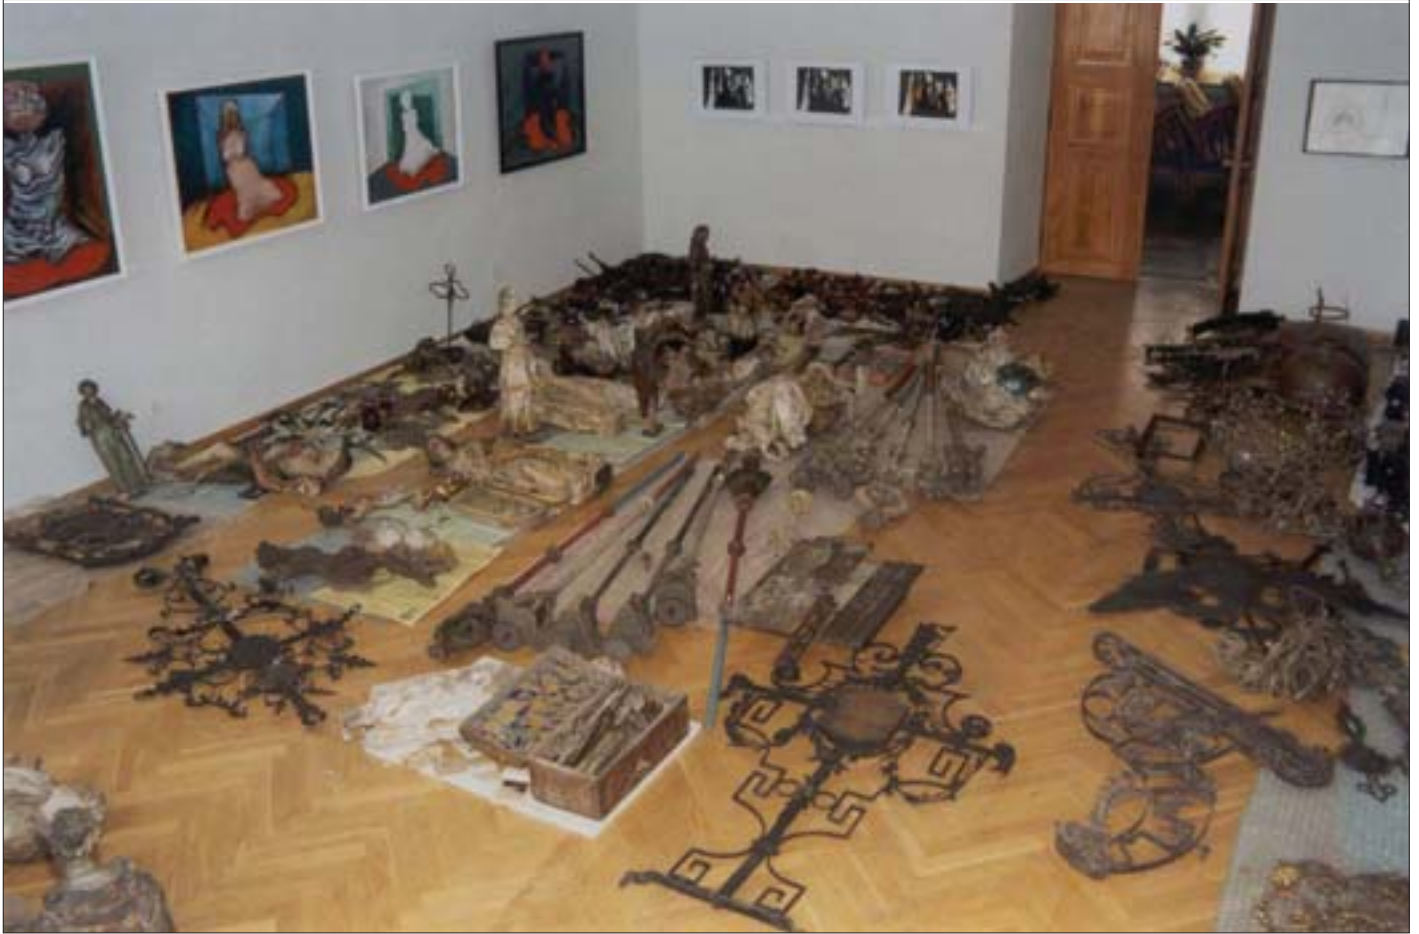
12. Muzeum w Nysie. Polichromowane rzeźby drewniane i zabytki metalowe rzemiosła artystycznego ulokowane po powodzi w salach wystaw czasowych. Fot. M. Kozarzewski.

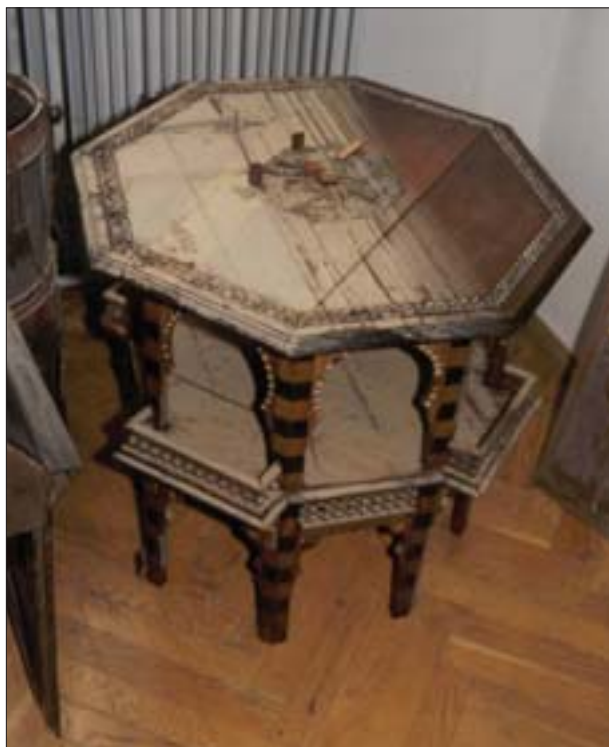
14. Muzeum w Nysie. Stolik intarsjowany i inkrustowany z ok. 1800 r. po powodzi. Fot. M. Kozarzewski.

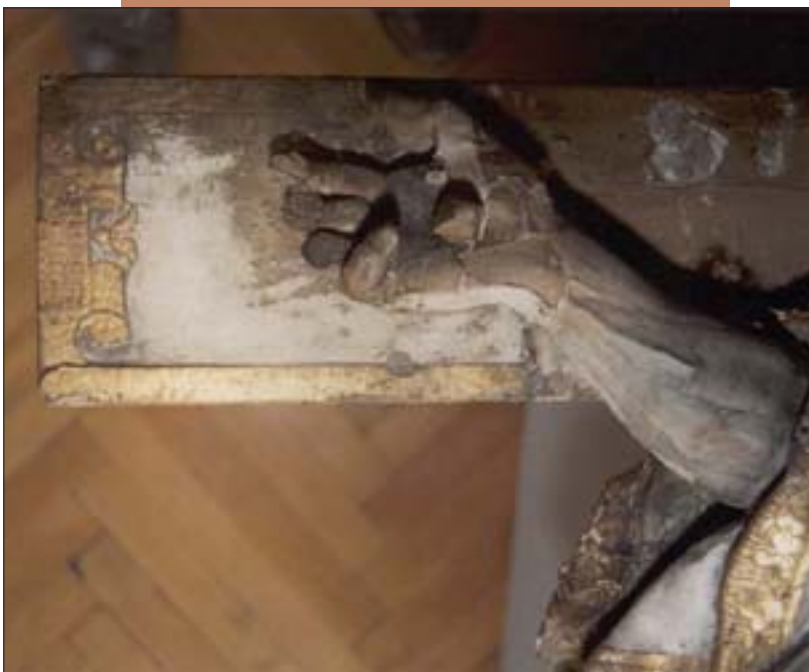
13. Muzeum w Nysie. Rzeźba drewniana Wilgefortis (fragment) z pocz. XVIII w. uszkodzona przez powódź. Fot. M. Kozarzewski.
13. Museum in Nysa. The Wilgefortis wooden sculpture (fragment) from the beginning of the eighteenth century, damaged by the flood. Photo: M. Kozarzewski.

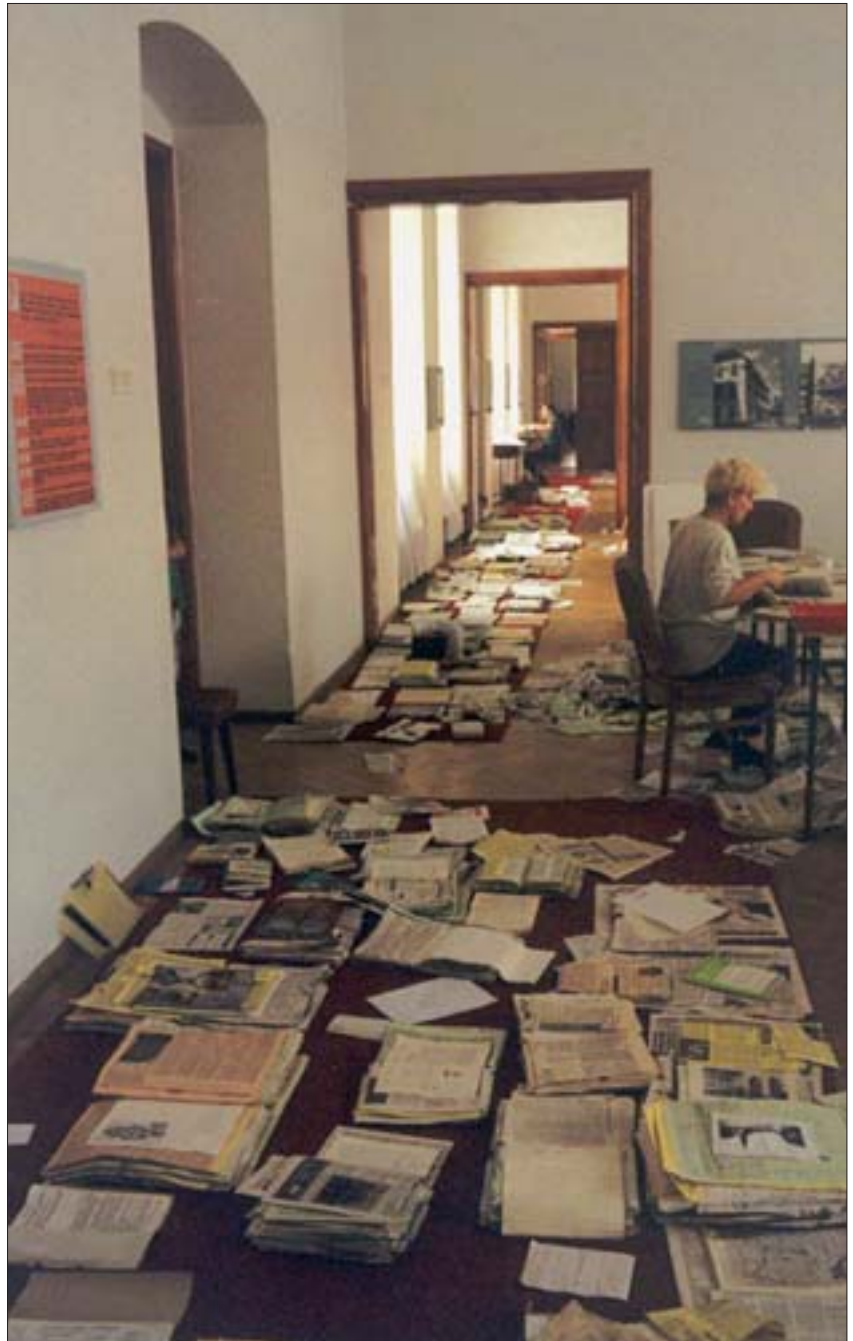
15. Muzeum w Nysie. Osuszanie książek. Fot. M. Kozarzewski.
15. Museum in Nysa. The drying of books. Photo: M. Kozarzewski.

Książki oczyszczono z mułu i osuszono za pomocą zmienianych stale przekładek papierowych. Z 250 woluminów zalanych podczas powodzi 116 zakwalifikowano do konserwacji, której wykonanie

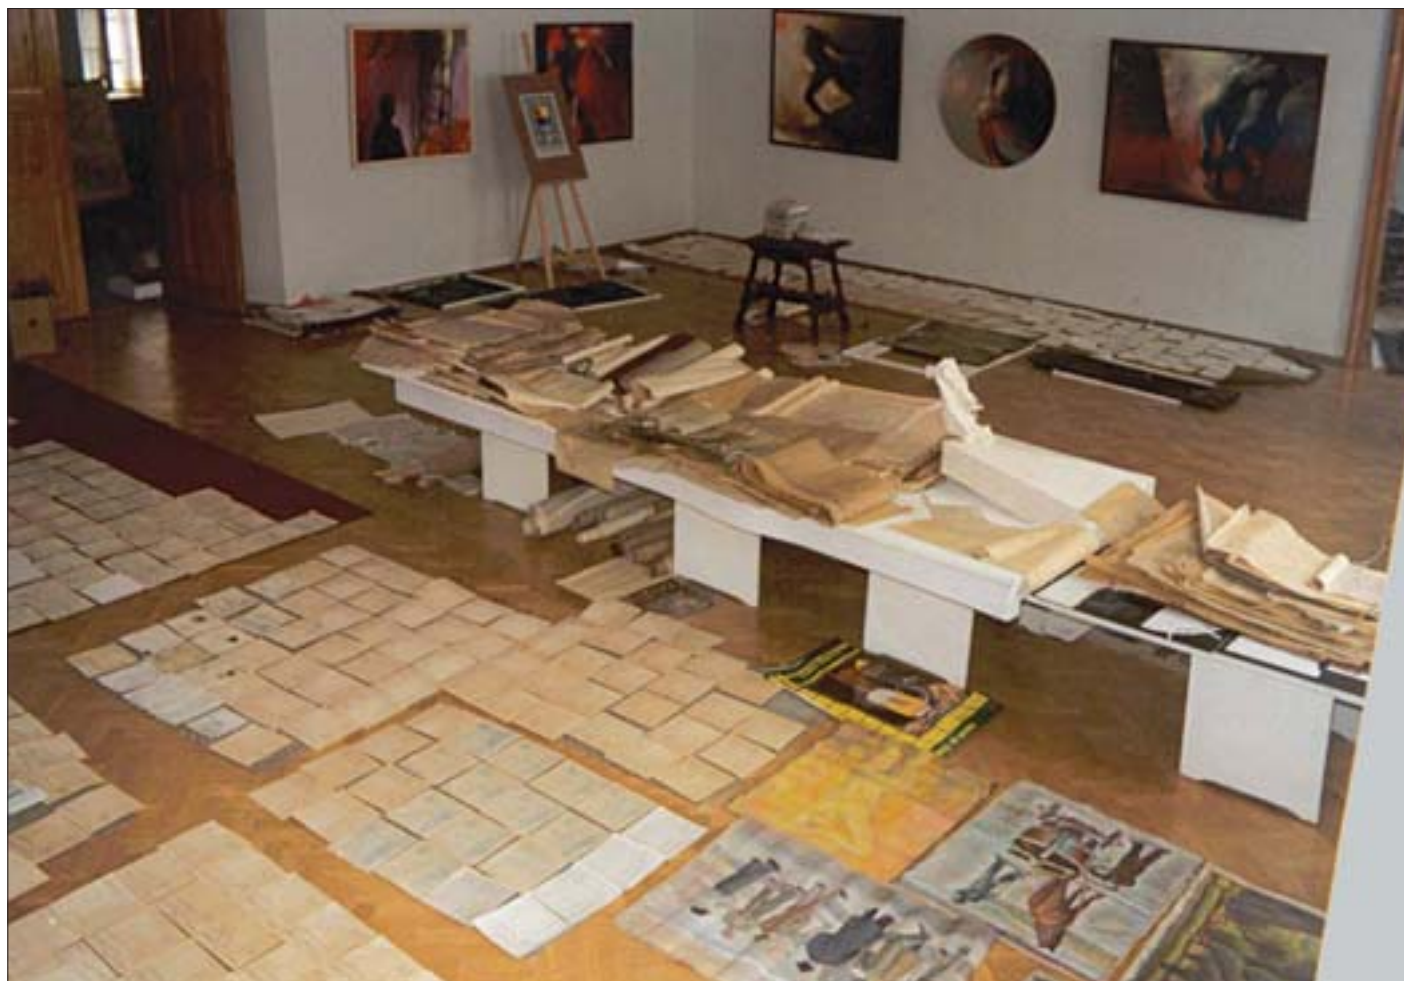
16. Muzeum w Nysie. Osuszanie dokumentacji obiektów archeologicznych i dokumentacji architektonicznej. Fot. M. Kozarzewski.
16. Museum in Nysa. Drying the documentation of archaeological and architectural objects. Photo: M. Kozarzewski.

Te zaś książki, które pozostały w muzeum, poddano na miejscu dezynfekcji lichemicidem 248. Ten sam środek zastosowano do odkażania dokumentacji zabytków archeologicznych. Szczęśliwie księgi muzealiów archeologicznych nie doznały znaczącego uszczerbku i po odkażeniu oraz zaopatrzeniu w nowe oprawy intrologatorskie służą nadal w bieżących pracach. Poważne zmiany zaszły natomiast w kartach katalogowych. Te, które były wypełniane piórem lub długopisem, okazały się mało czytelne bądź w ogóle nieczytelne. Dołączone do nich fotografie również zostały zniszczone. Zaszła więc konieczność odtworzenia kilkuset kart katalogowych.
