Piotr S. Szlezynger

## ZAMEK W KORZKWI

BADANIA HISTORYCZNE I IKONOGRAFICZNE, PROJEKT, ETAPY ODBUDOWY

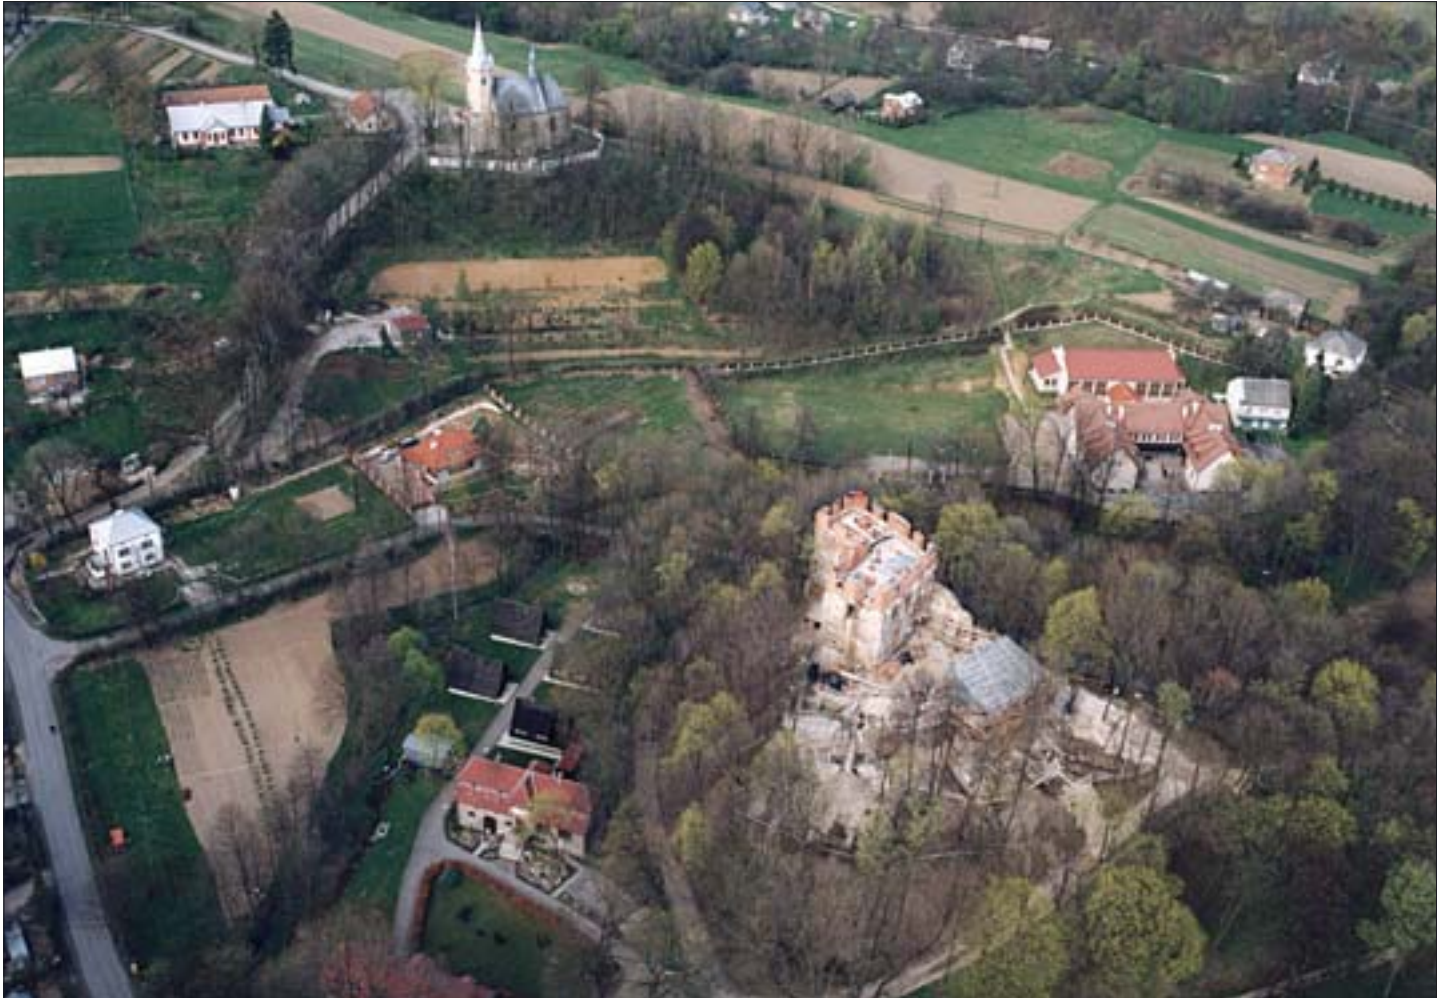
1. Korzkiew, zamek i kościół. Widok lotniczy. Fot. S. Markowski, 1999 r.

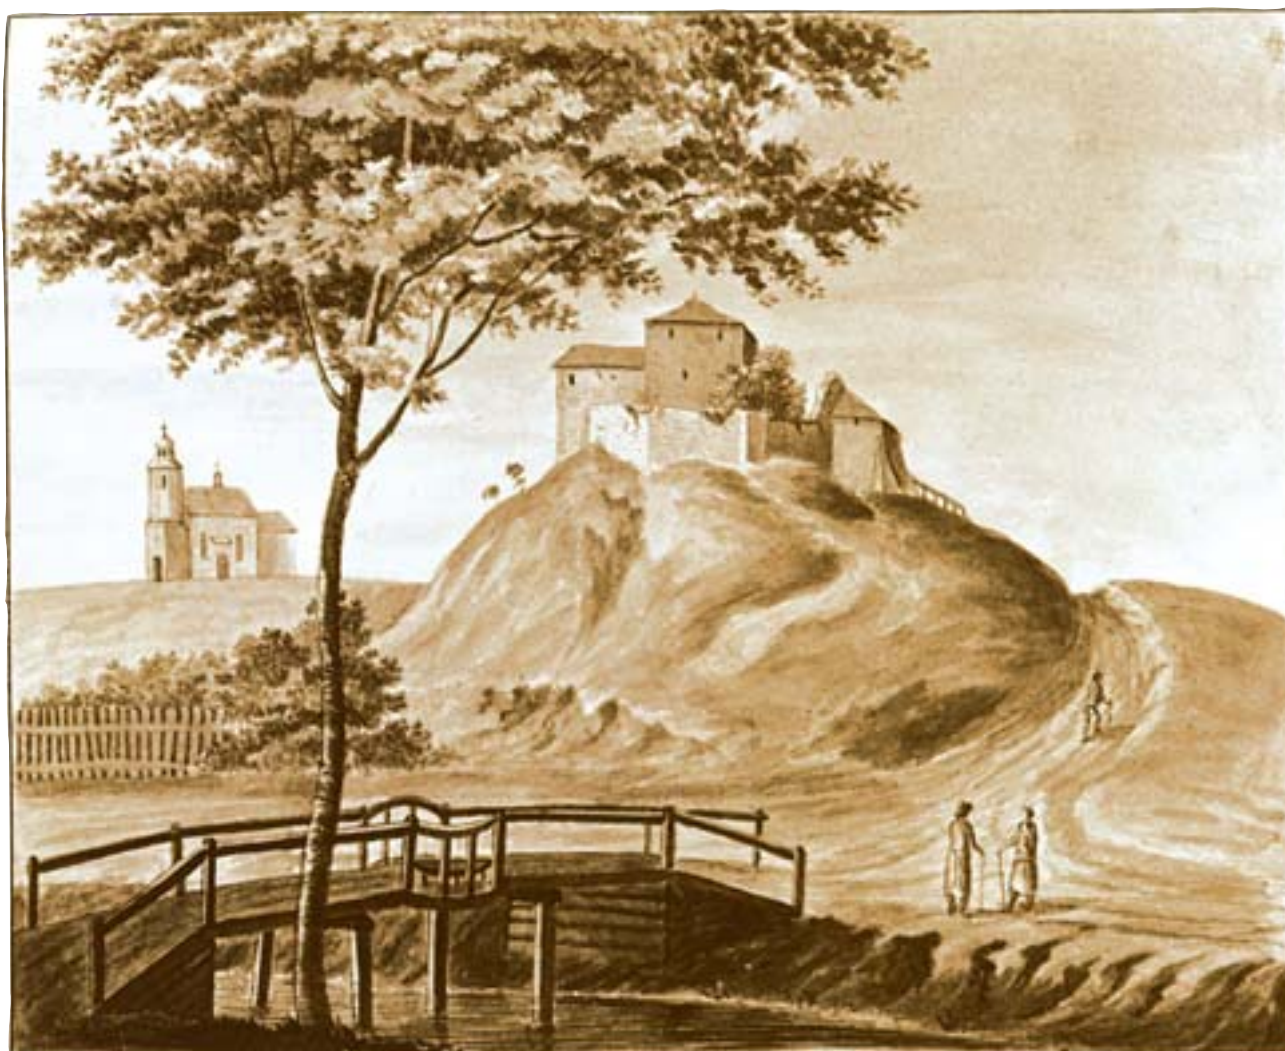
2. Widok kościoła i zamku w 1805 r.: *Gorskwia, Dan 14 Julii 1805 De Usener ad naturam*. Rysunek sepią autorstwa Filipa Usenera, Muzeum Narodowe w Kielcach. Fot. pracownia fotograficzna muzeum.

2. View of church and castle in 1805: *Gorskwia, Dan 14 Julii 1805 De Usener ad naturam*. Sepia drawing by Filip Usener, National Museum in Kielce. Photo: Museum photographic studio.

W Muzeum Narodowym w Kielcach znajduje się najstarszy znany widok kościoła i zamku wykonany w lipcu 1805 r. przez Filipa Usenera (1773-1867)<sup>14</sup> jako karta „sztambucha” liczącego kilkadziesiąt widoków, które przedstawiają głównie zamki<sup>15</sup>. Zamek był wówczas jeszcze w dość dobrym stanie, nakryty w całości niskim, dwuspadowym dachem, a mur obwodowy – jak się wydaje – otaczał go na całej długości. Niewielki budynek bramny nakrywał dach pulpitowy.

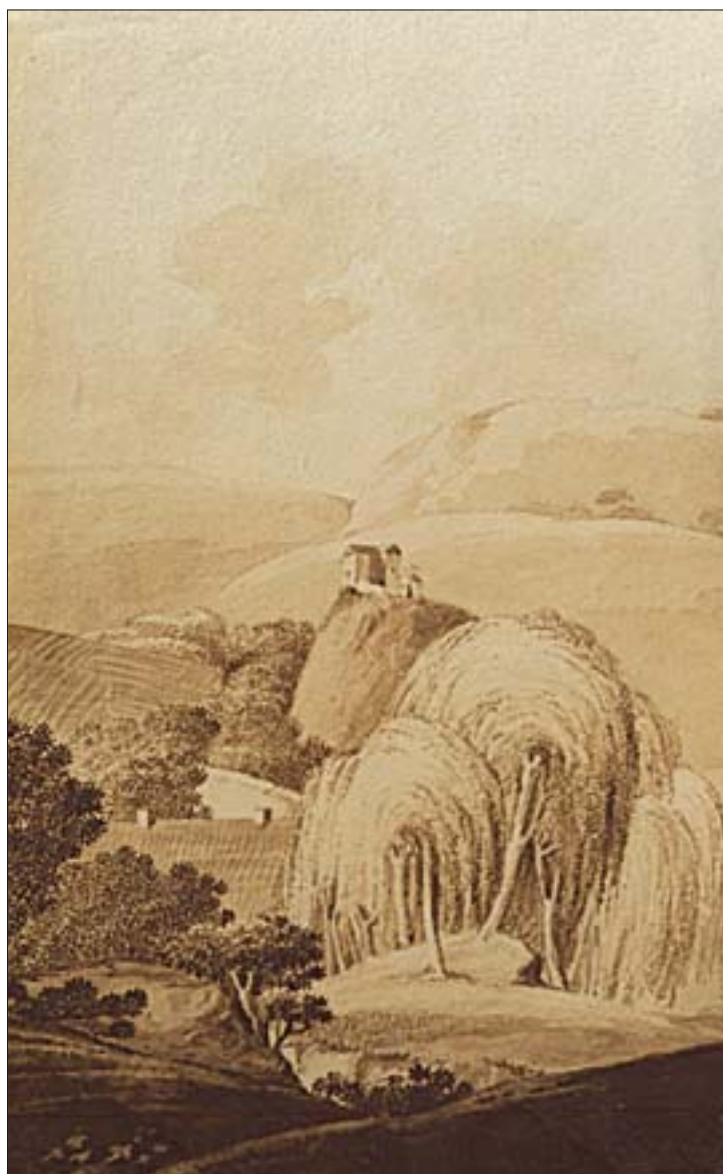
4. Widok zamku w 1830 r. Rysunek sepią autorstwa Józefa Dembowskiego, oryginał w Muzeum Okręgowym w Rzeszowie. Fot. autor za zgodą muzeum.

4. View of castle in 1830. Sepia drawing by Józef Dembowski, original in the Regional Museum in Rzeszów. Photo: author, with the consent of the Museum.

W zbiorach Muzeum Okręgowego w Rzeszowie autor odnalazł dwa przedstawienia zamku malowane sepią na papierze – kartki ze sztambucha, pochodzące z lat 30. XIX w., podpisane na odwrocie przez Józefa Dembowskiego (1781-1834), ucznia Zygmunta Vogla. Jedno z nich przedstawia zamek widziany od zachodu, trzykondygnacyjny, usytuowany na fantastycznie wyniesionym ponad dolinę wzniesieniu. Sama bryła

ukazana jest dość wiernie i składa się z głównego korpusu, wieży i budynku bramnego. Na pierwszym planie widoczny jest dach dworu. Drugi rysunek stanowi zbliżenie samego zamku, z interesującym zaznaczeniem strzelnic pod okapem dachu. Z 1828 r. pochodzi mapa dóbr korkiewskich, na której zaznaczono usytuowanie zamku, kościoła, młyna (w górnym biegu Korkiewki), browaru (z chmielnikiem) i karczmy.

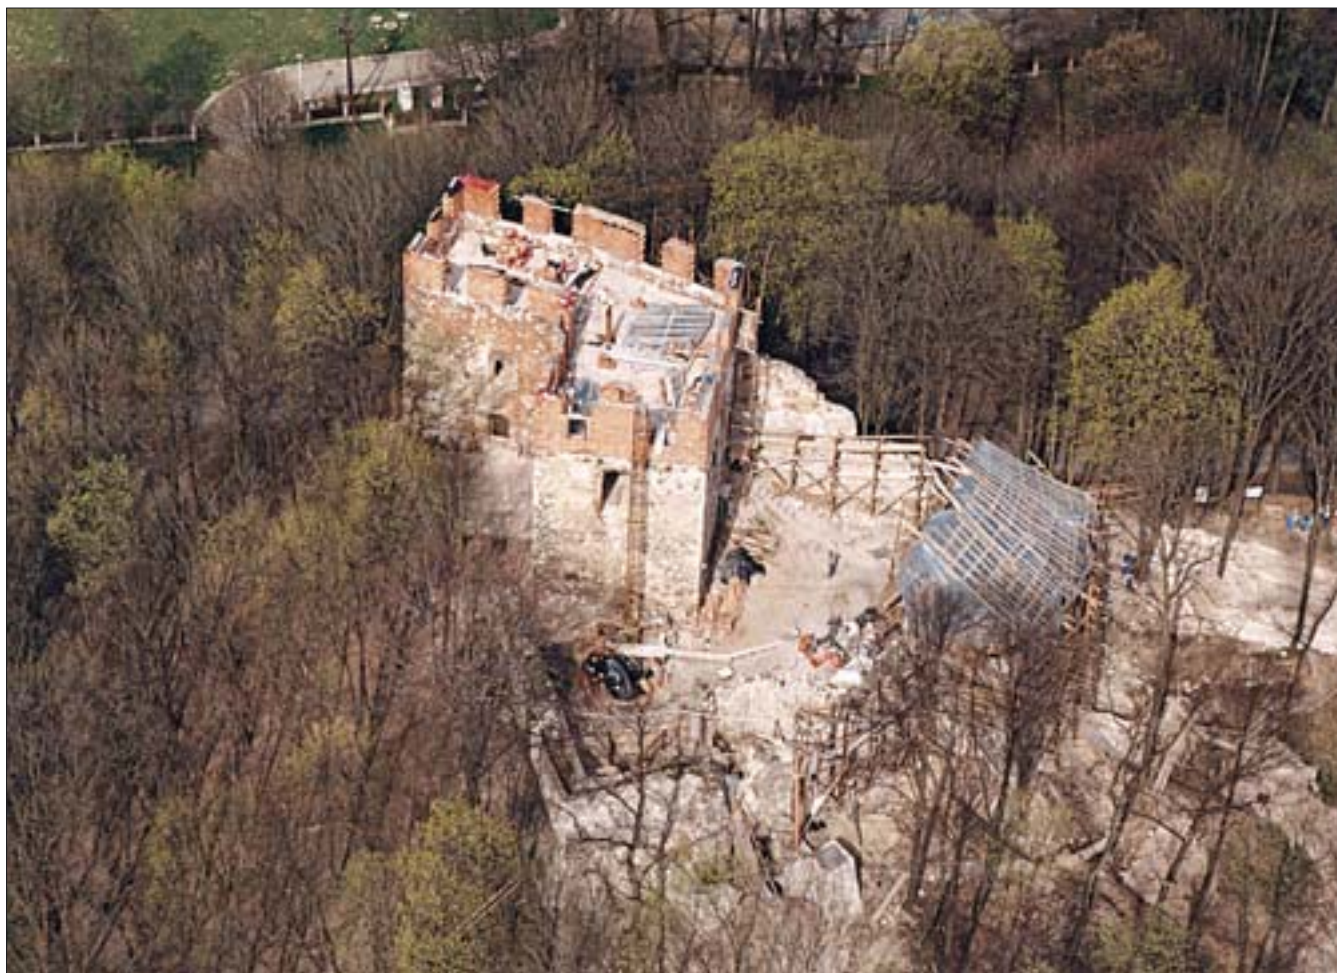
5. Widok zamku od południa, Widok lotniczy. Fot. S. Markowski, 1999 r.  
5. View of castle from the south – bird's eye view. Photo: S. Markowski, 1999.

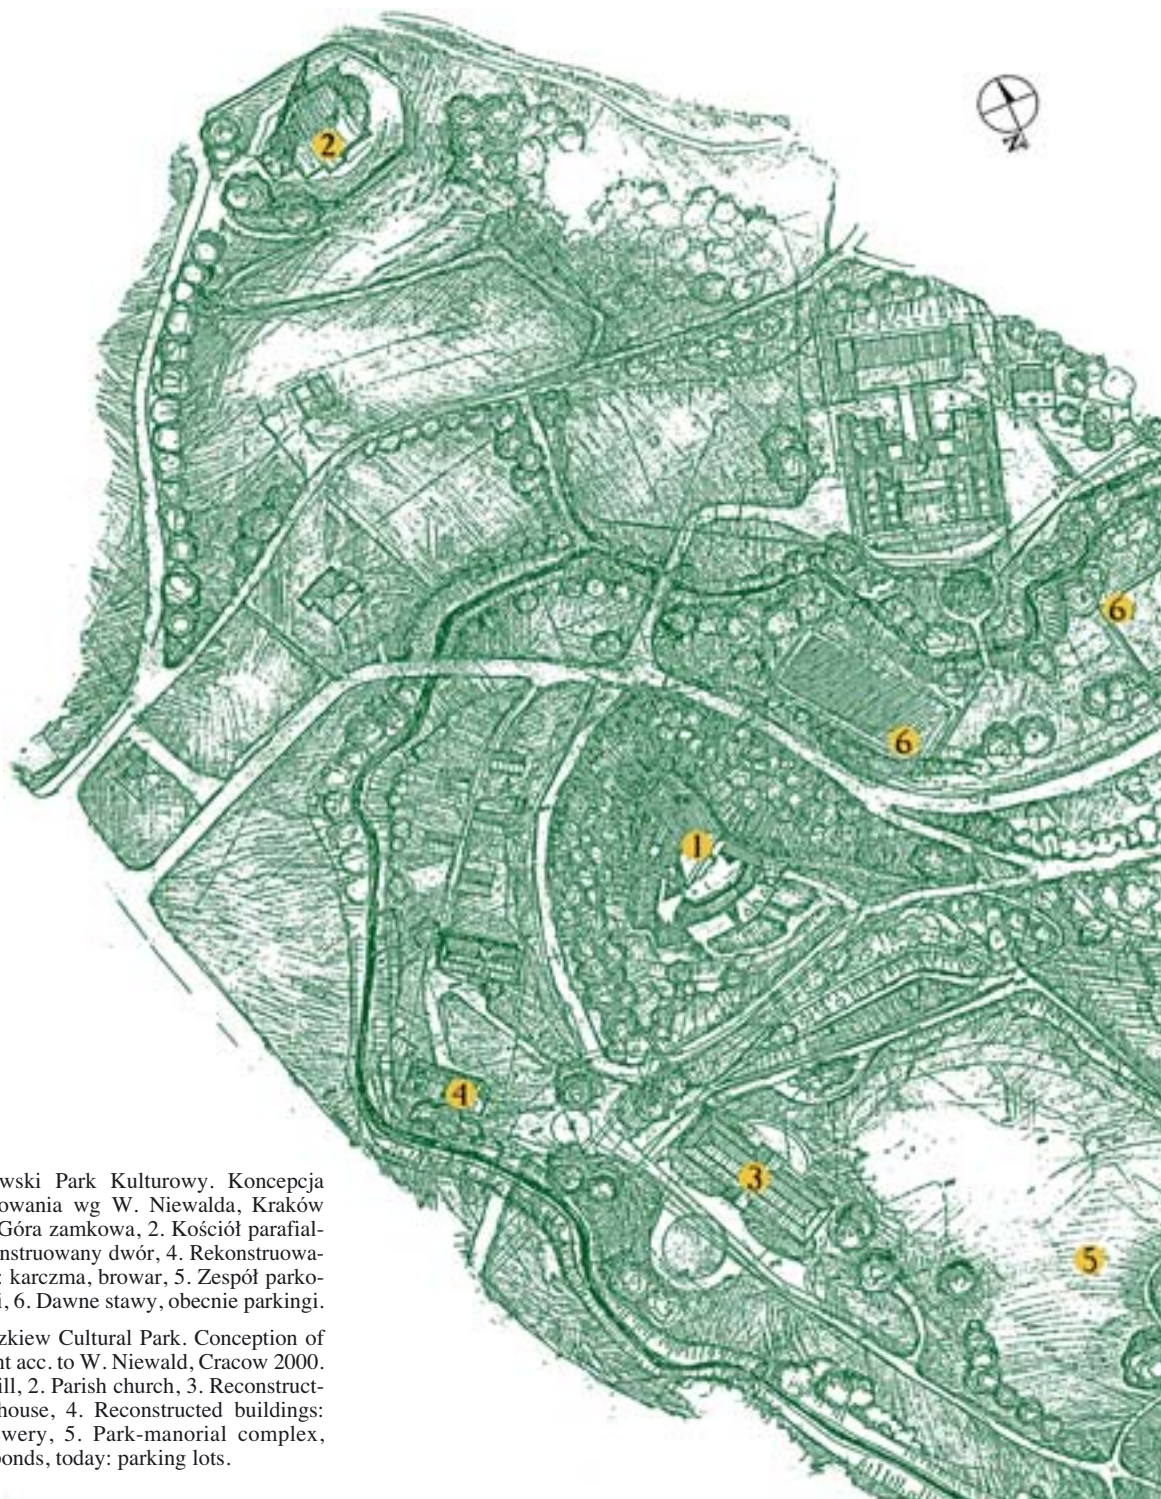
6. Korkiewski Park Kulturowy. Koncepcja zagospodarowania wg W. Niewalda, Kraków 2000 r.: 1. Góra zamkowa, 2. Kościół parafialny, 3. Rekonstruowany dwór, 4. Rekonstruowane budynki: karczma, browar, 5. Zespół parkowo-dworski, 6. Dawne stawy, obecnie parkingi.

6. The Korkiew Cultural Park. Conception of development acc. to W. Niewald, Cracow 2000. 1. Castle Hill, 2. Parish church, 3. Reconstructed manor house, 4. Reconstructed buildings: tavern, brewery, 5. Park-manorial complex, 6. Former ponds, today: parking lots.

W 2000 r. arch. Waldemar Niewalda na zlecenie właściciela zamku wykonał studium krajobrazowe doliny Korzkiewki, w którym po dokonaniu waloryzacji zasobów przyrodniczo-kulturowych wyznaczył strefy ochronne<sup>29</sup>. Opracowanie objęło liczący ok. 5 km odcinek doliny od jego połączenia na południu z doliną Prądnika aż po drogę z Cianowic do Smardzowic, w granicach administracyjnych obu tych wsi (od cypla w Korzkwi po cypel w Smardzowicach). Wydzielono jedenaście jednostek architektoniczno-krajobrazowych różniących się klimatem wnętrza –

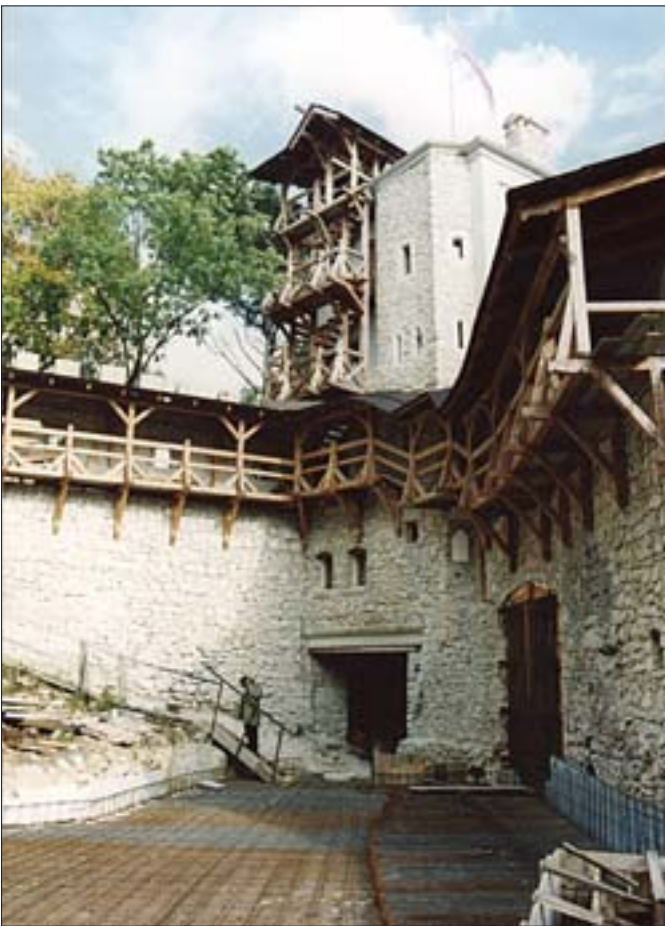
7. Brama wschodnia i południowo-wschodni odcinek murów po odbudowie; widok na ganki straży i dziedzińiec przygotowany do wylania płyty. Fot. autor, 2002 r.

7. Eastern bastion and south-eastern section of the defence walls after reconstruction; view of guard porches and the courtyard prepared for pavement slabs. Photo: author, 2002.

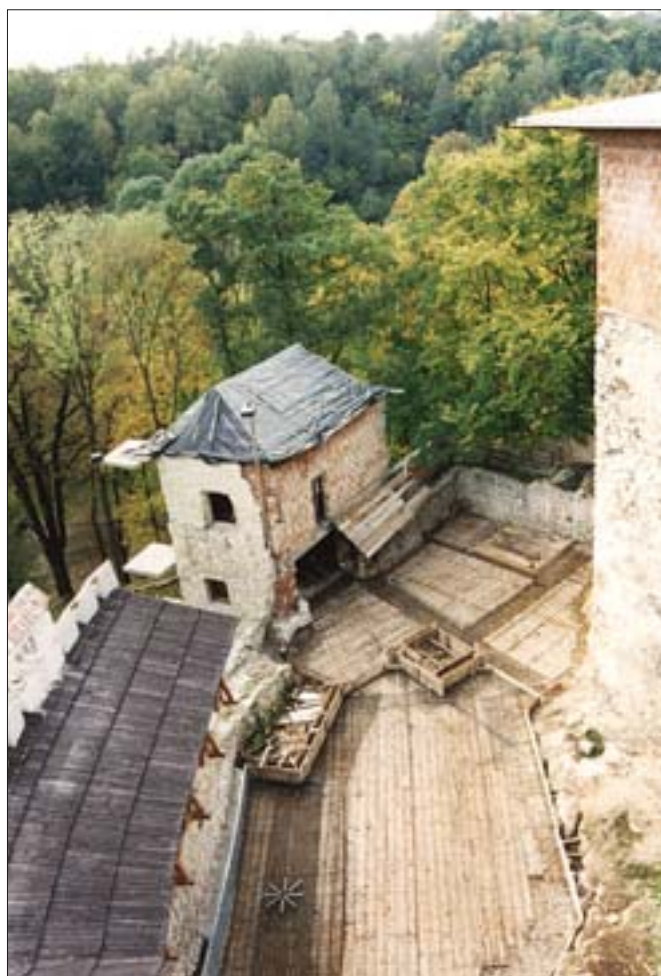
8. Dziedziniec zamku ze zbrojeniem przygotowanym do wylania płyty; od lewej – odbudowany południowy odcinek muru obronnego, baszta zachodnia w trakcie odbudowy, na prawo ściana zamku. Fot. autor, 2002 r.

8. Castle courtyard with reinforcement prepared for the concrete slab; from the left – rebuilt southern section of the defence walls, the western bastion in the course of reconstruction, on the right – the castle wall. Photo: author, 2002.

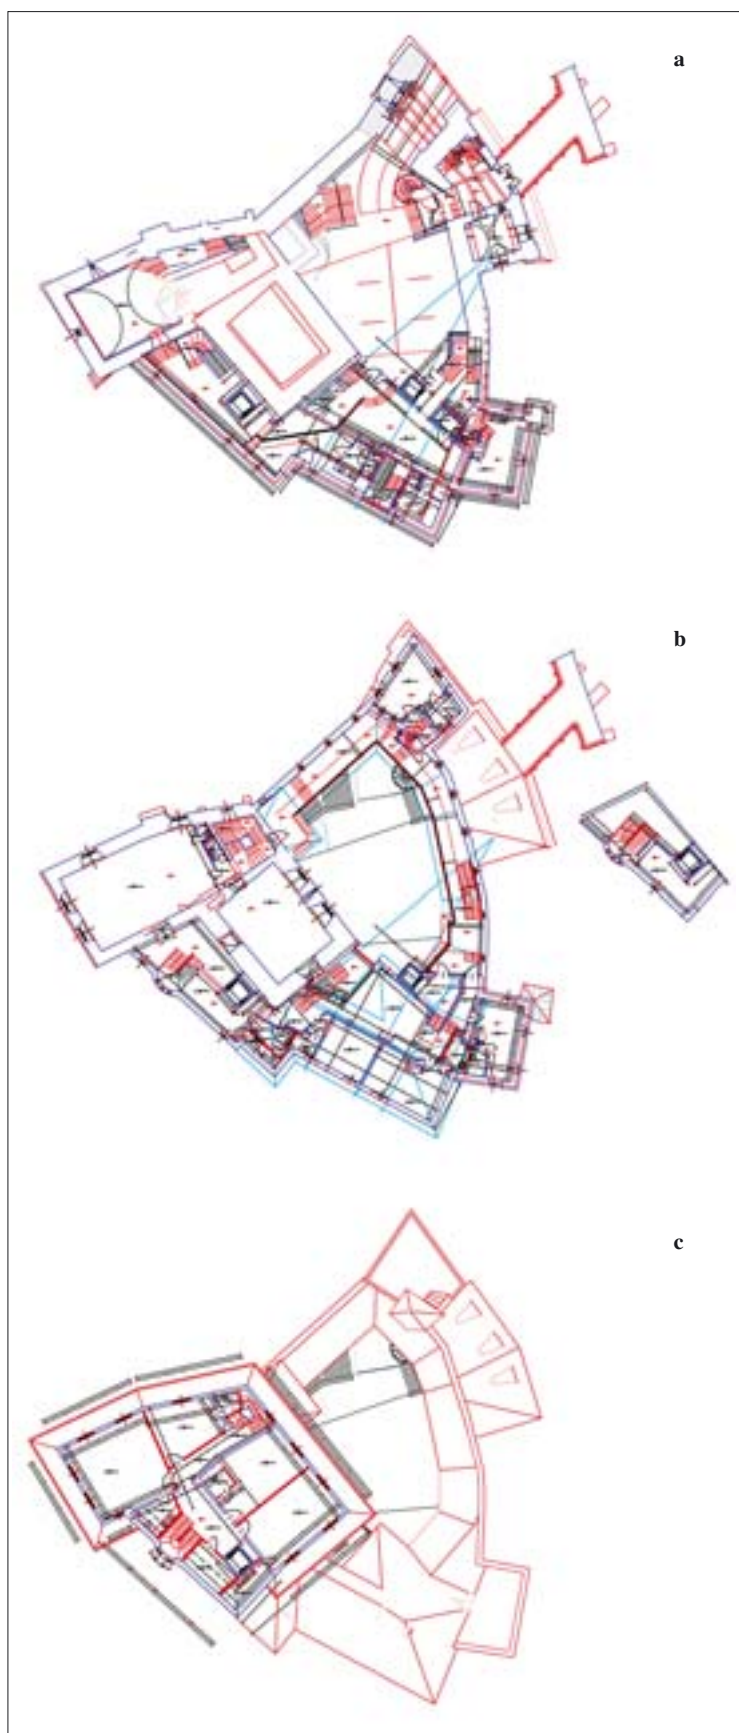
10. Rzuty zamku w Korkkwi: poziom dziedzińca (a), 1 piętra (b), poddasza (c); projekt odbudowy. Oprac. zespół architektów pod kierunkiem J. Wrzaka, 2002 r.

10. Views of Korkkiew Castle: levels of courtyard (a), first floor (b), attic (c); reconstruction project. Prepared by a team headed by J. Wrzak, 2002.

Projekt koncepcyjny zachowuje obrys zewnętrzny rzutu przy wyraźnym wypiętrzeniu całości zabudowy: korpus główny ma trzy kondygnacje i dwie

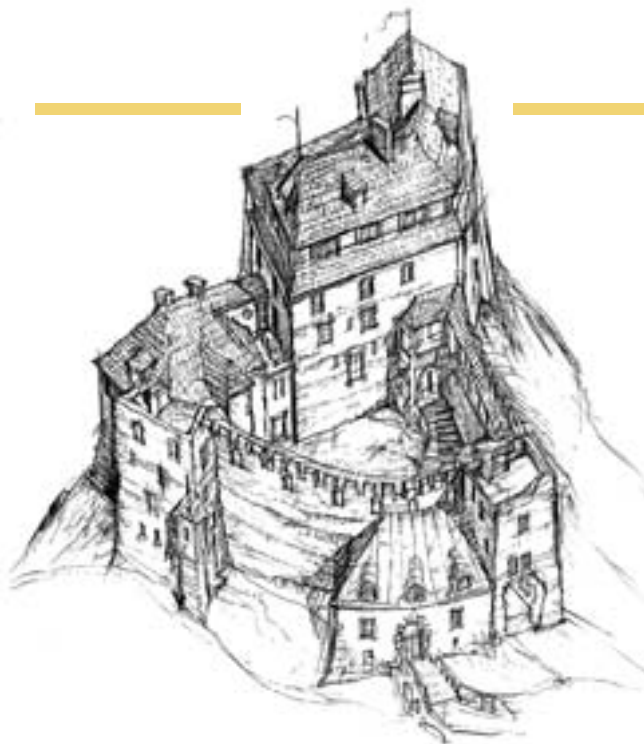
10. Projekt odbudowy zamku w Korzkwi; perspektywa. Oprac. zespół pod kierunkiem arch. J. Wrzaka, 2002 r. Rys. J. Lenda.

10. Project of the reconstruction of Korzkiew Castle, perspective. Prepared by a team headed by architect J. Wrzak, 2002. Drawing: J. Lenda.

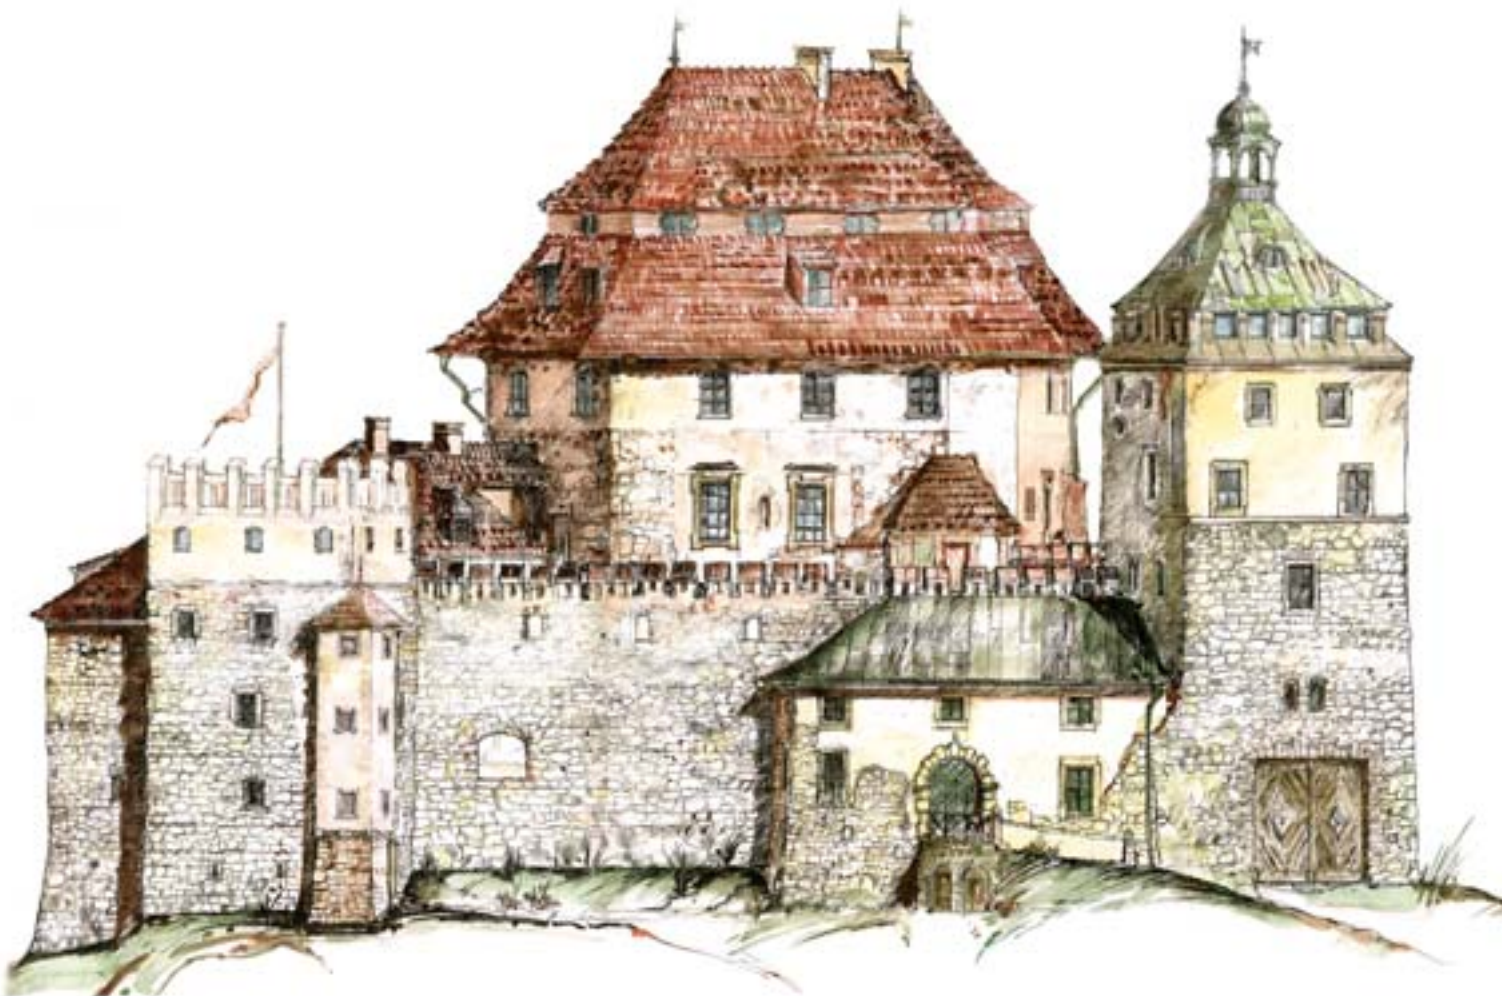
11. Widok elewacji południowej z bramą. Projekt odbudowy zamku oprac. zespół pod kierunkiem arch. J. Wrzaka, 2002 r. Rys. J. Lenda.

11. View of southern elevation with gate. Project of the reconstruction of Korzkiew Castle prepared by a team headed by architect J. Wrzak, 2002. Drawing: J. Lenda.

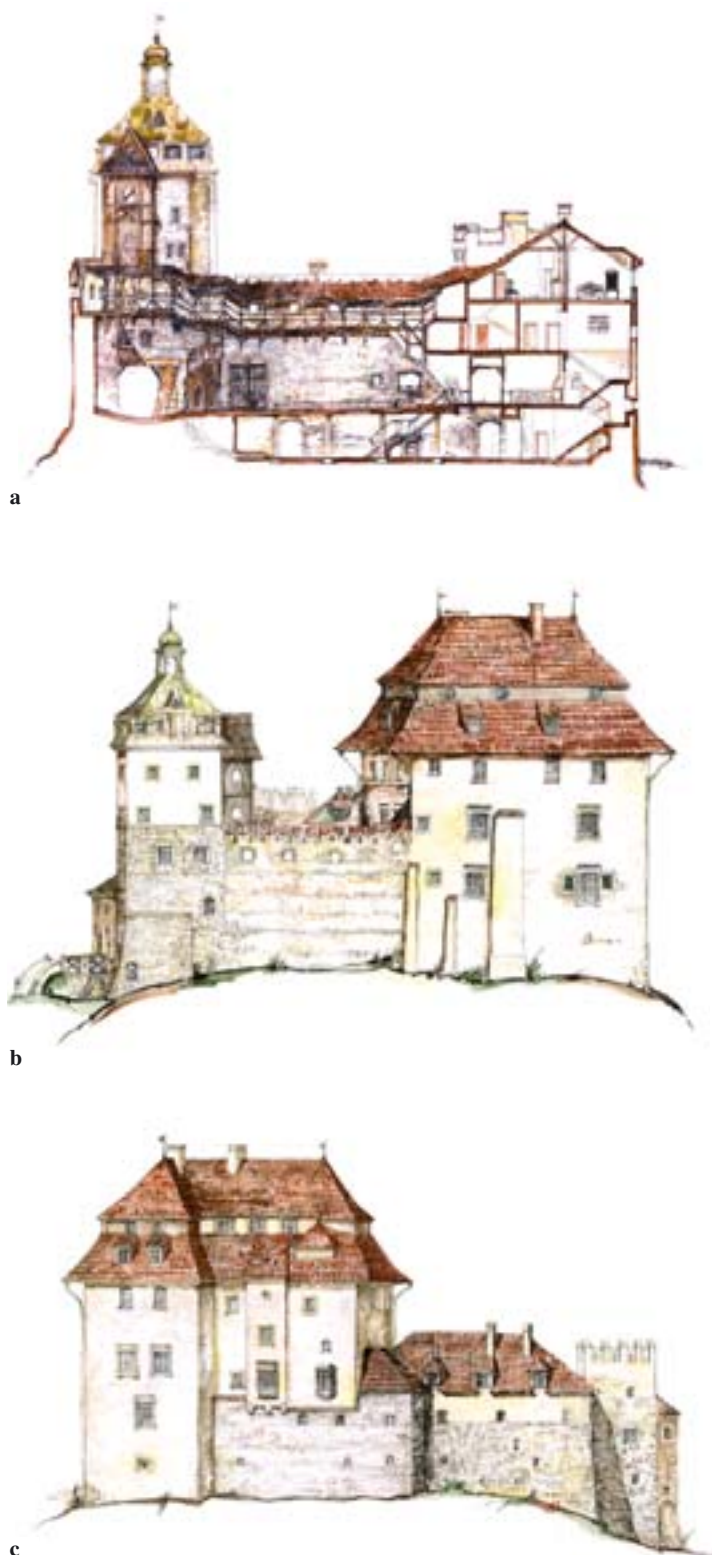
12. Projekt odbudowy zamku: a) przekrój północ-południe; b) widok elewacji wschodniej; c) widok elewacji zachodniej. Oprac. zespół pod kierunkiem arch. J. Wrzaka, 2002 r. Rys. J. Lenda.

12. Project of the reconstruction of Korzkiew Castle: a) north-south cross-section; b) view of eastern elevation; c) view of western elevation. Prepared by a team headed by architect J. Wrzak, 2002. Drawing: J. Lenda.

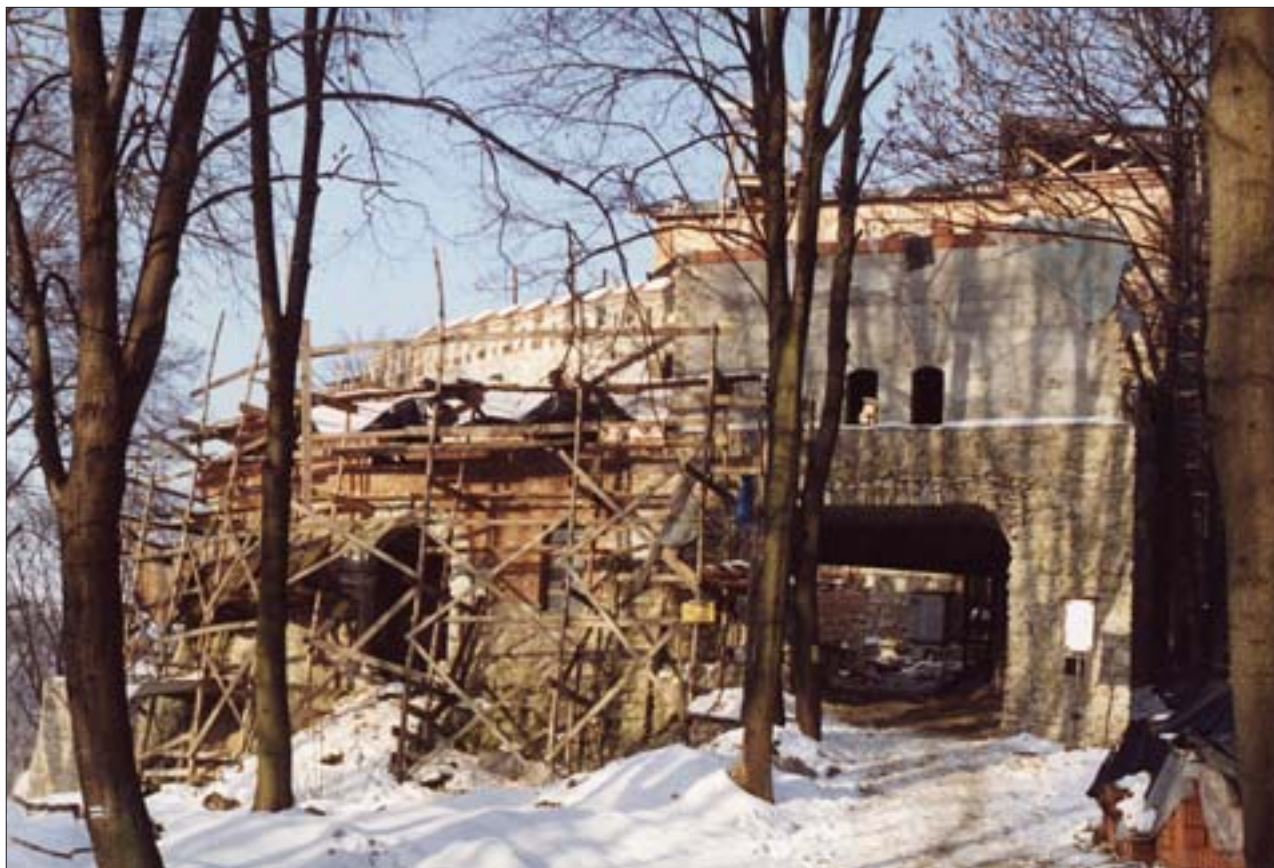
13. Południowy odcinek muru obronnego i baszta wschodnia w trakcie odbudowy. Fot. autor, 1999 r.

13. Southern section of the defence wall and eastern bastion in the course of reconstruction. Photo: author, 1999.

Prace zabezpieczające przy murach zewnętrznych i przyporach rozpoczęto w połowie 1998 r. Najpilniejszymi zadaniami było wzmocnienie murów poprzez iniekcje zastrzykami ze specjalnych mieszanek stabilizujących, podbicie ich podstawy, uzupełnienie wyrw i ubytków także w obrębie wieży i budynku bramnego oraz zabezpieczenie korpusu budynku głównego. Ten etap prac, zapobiegających dalszej degradacji zwłaszcza murów obronnych, budynku bramnego i wieży zachodniej, trwał przez 1999 r.

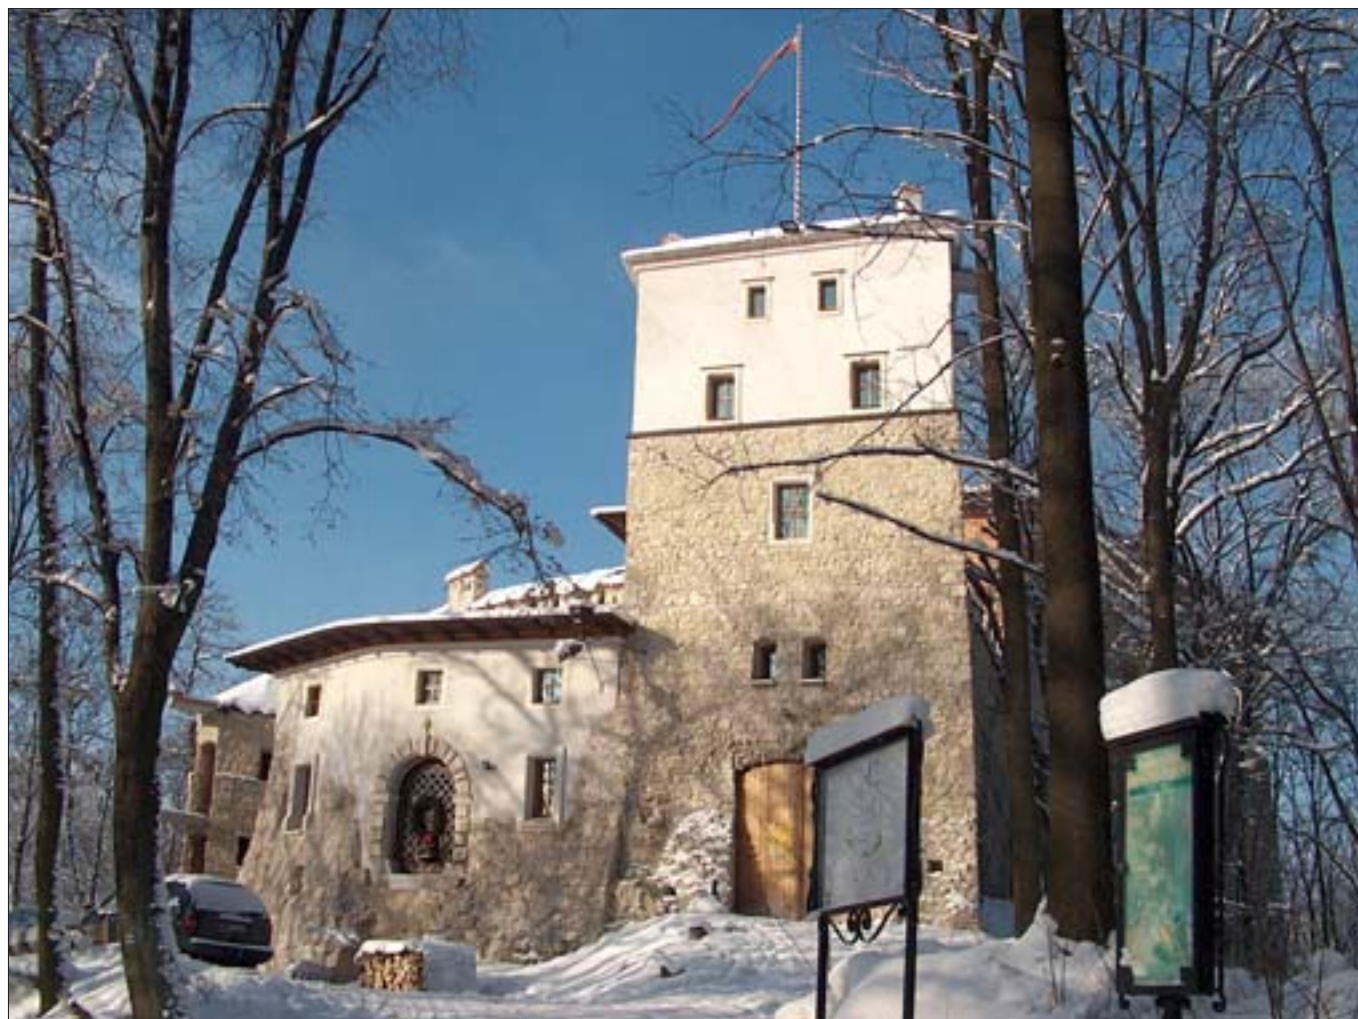
15. Korzkiew, zamek. Widok od południowego-wschodu. Fot. autor, 2003 r.  
15. Korzkiew, castle. View from south-east. Photo: author, 2003.

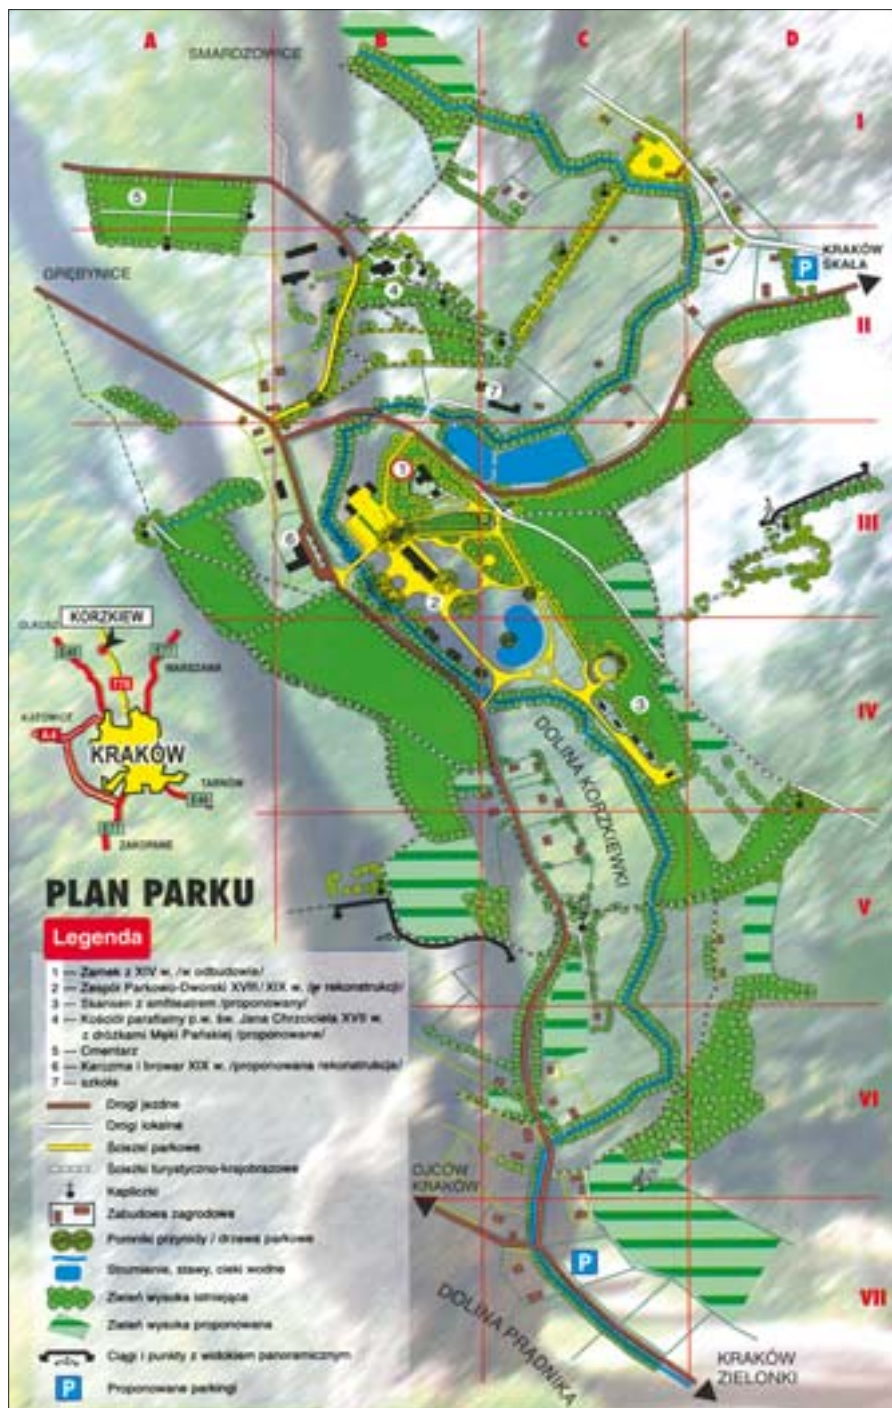
16. Plan parku w dolinie. Oprac. W. Niewalda, 1998 r.

16. Plan of park in the valley. Prepared by W. Niewalda, 1998.

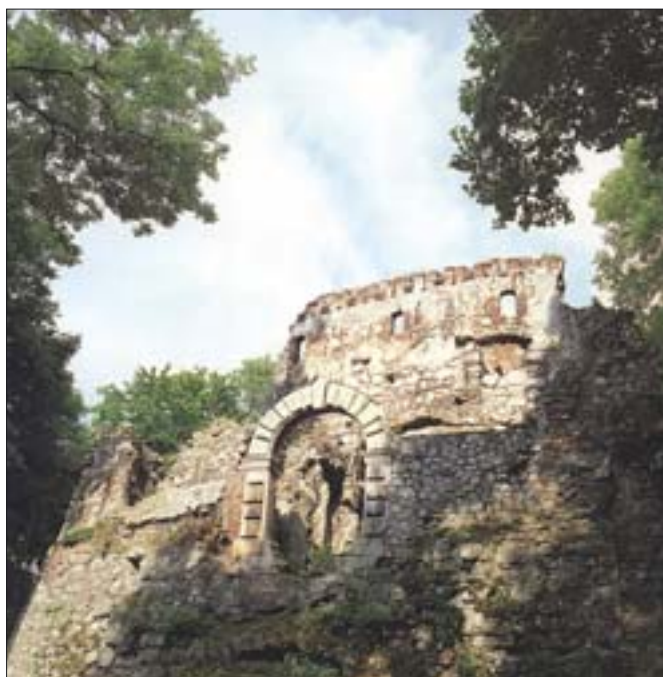
17. Widok bramy zamku w murze obronnym. Fot. S. Michta, 1997 r.  
17. View of castle gate in the defence wall. Photo: S. Michta, 1997.
