Piotr Tuliszewski, Krzysztof Milanowski

Regionalny Ośrodek Badań i Dokumentacji Zabytków w Toruniu

ŚREDNIOWIECZNE MURY MIEJSKIE GOLUBIA. PROBLEMATYKA KONSERWATORSKA

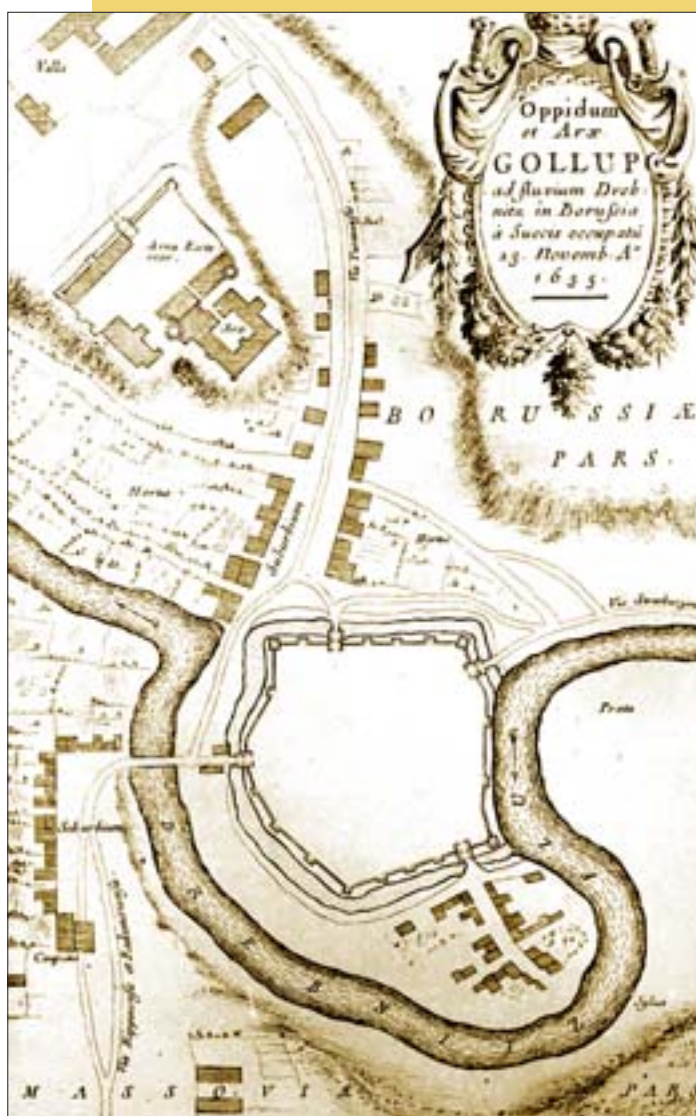
1. Golub. Plan F. de Lapointa z dzieła S. Pufendorfera z ok. 1655 r.

1. Golub – the F. de Lapoint plan from the publication by S. Pufendorfer, about 1655

Do dziś przetrwało, choć w różnym stanie zachowania, ok. 90 proc. ciągów murów. Pozbawione są one bram miejskich, dwóch z siedemnastu istniejących pierwotnie baszt i odcinków fosi połączonej z rzeką (patrz: plan F. de Lapointa). Wyjątkowym elementem w układzie obwarowań jest wspomniana wieża w narożniku pn.-wsch. murów. Drugą charakterystyczną budowlą była rozebrana w 2002 r. baszta na odcinku nr 8, nadbudowana piętrem o konstrukcji szkieletowej.

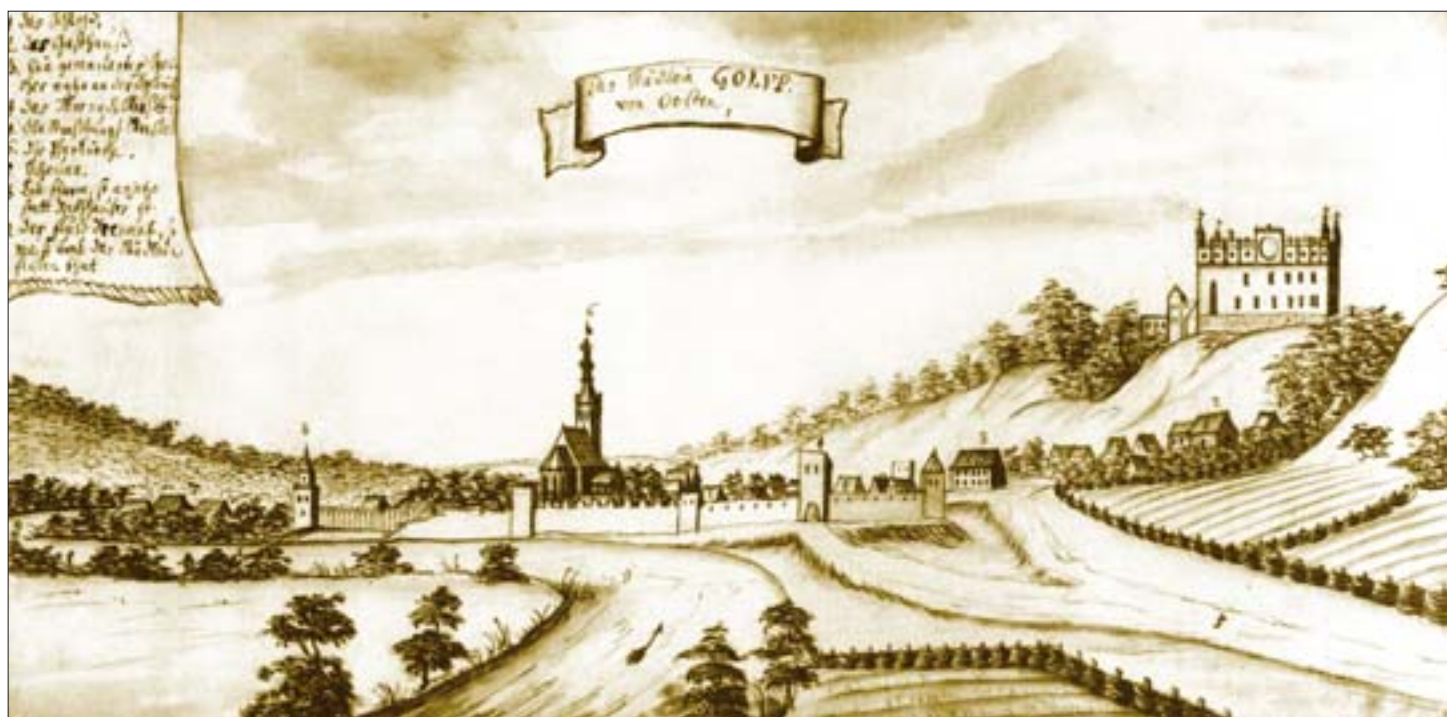
2. Widok miasta od strony wschodniej. Rysunek J.F. Steinera z 1740 r.
2. View of town from the east – drawing by J.F. Steiner from 1740.

Charakterystycznym elementem murów jest ich pełna grubość aż po koronę, wskazująca na brak ganku obronnego, a więc przystosowanie murów do obrony przed bronią palną. Nie wykryto śladów ich podwyższenia, aczkolwiek na widoku miasta J. F. Steinera z 1. poł. XVIII w. w kurtynach murów w sąsiedztwie bramy brodnickiej widoczne są blankowania i otwory strzelnic szczelinowych potwierdzające obecność ganków obronnych (il. 2).

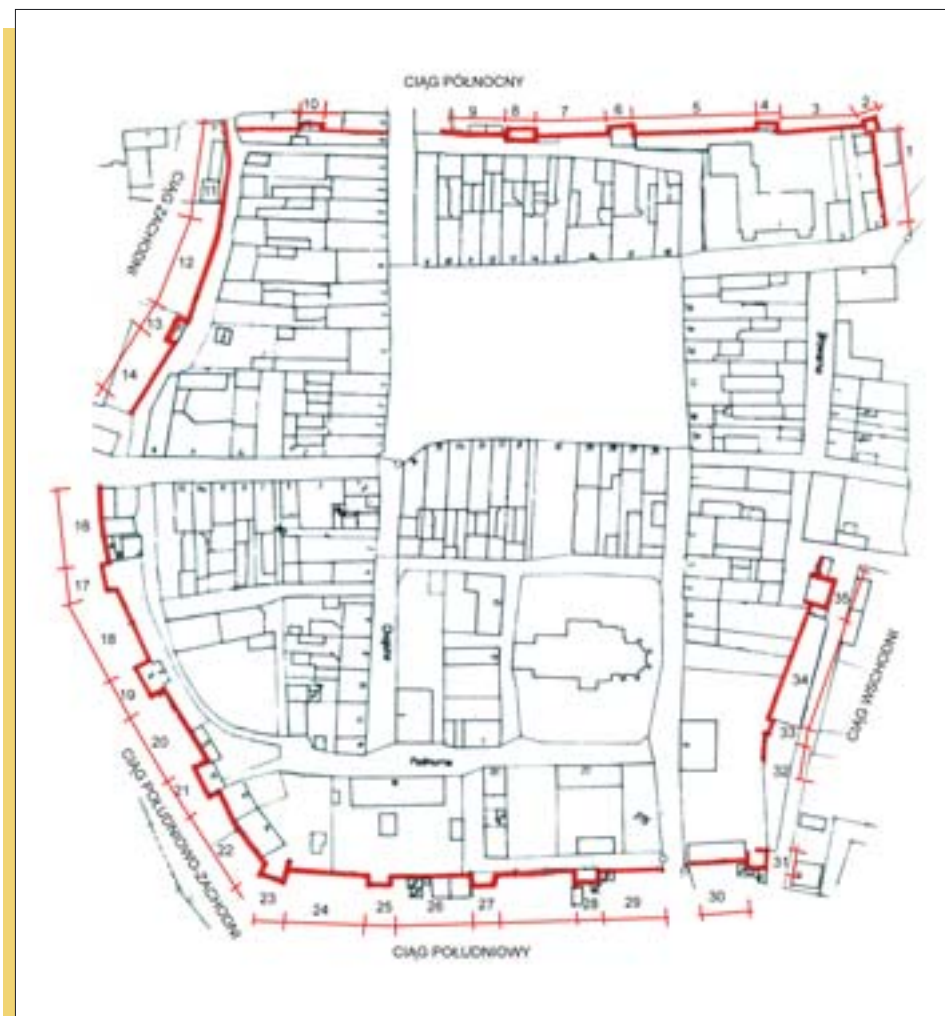
4. Mury miejskie Golubia z numeracją odcinków przyjętą w dokumentacji z 1958 r.

4. Town walls of Golub with the numbers of sections used in documentation from 1958.

Pierwsza kompleksowa inwentaryzacja wykonana została przez zespół Państwowego Przedsiębiorstwa Pracownie Konserwacji Zabytków (PP PKZ) w Toruniu, pod kierownictwem I. Sławińskiego, w 1958 r. Po niemal półwieczu problematyka podjęta została przez autorów niniejszego artykułu, pracowników Regionalnego Ośrodka Badań i Dokumentacji Zabytków w Toruniu, którzy wykonali w 2000 r. aktualizację tej inwentaryzacji. Dokumentacja współczesna sporządzona została na transparentnych podkładach (kalka techniczna), przechowywanych w archiwum ROBiDZ w Toruniu wraz z dokumentacją fotograficzną i tekstem zawierającym wytyczne konserwatorskie. Głównym powodem wykonania nowej dokumentacji rysunkowej i fotograficznej były istotne zmiany, które zaszły w wyglądzie odcinków murów obronnych po przeprowadzonych w ostatnich trzech dekadach XX w. pracach budowlanych i konserwatorskich (il. 4).

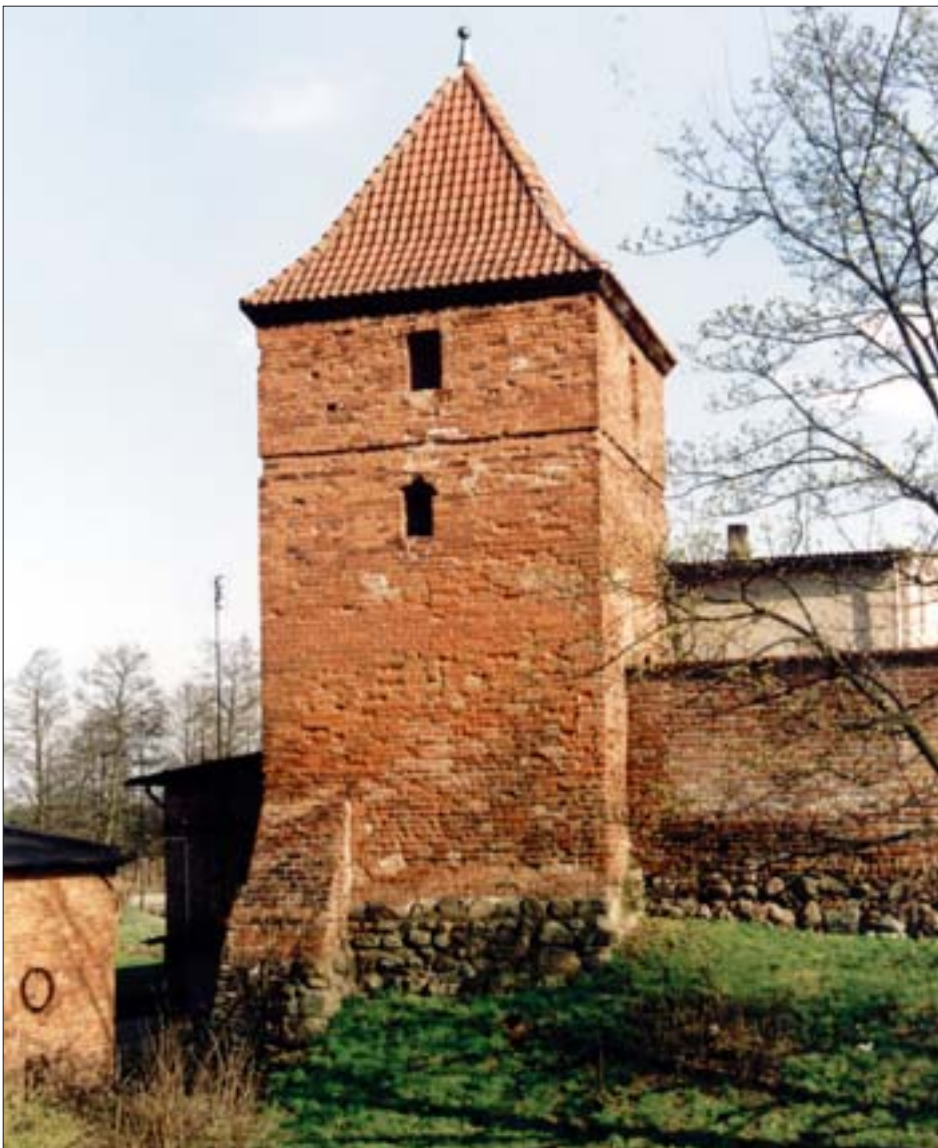
5. Wieża w narożniku północno-wschodnim murów miejskich (odcinek nr 2). Widok elewacji północnej. Fot. P. Tuliszewski, 2001 r.

5. Tower in the north-eastern corner of the town walls (section no. 2). View of northern elevation. Photo: P. Tuliszewski, 2001.

W 2001 r. rozpoczęto prace porządkowe we wnętrzu zachowanej wieży w narożniku pn.-wsch.

murów (odcinek nr 2), trwające do chwili obecnej (il. 5). Prace te polegają na usunięciu partii murów objętych korozją z późniejszym ich uzupełnieniem cegłą formatową w miejscu odsadzek pod belki stropowe, nadproży i parapetów, wnek strzelnic szczelinowych i okiennych, odkuciu zamurowanych strzelnic w przyziemiu, a także osadzeniu stropów belkowych i podłóg na poszczególnych kondygnacjach. Nadmienić należy, że inwestor wykonał przed rozpoczęciem prac inwentaryzację rysunkowo-pomiarową wraz z dokumentacją fotograficzną całego obiektu.

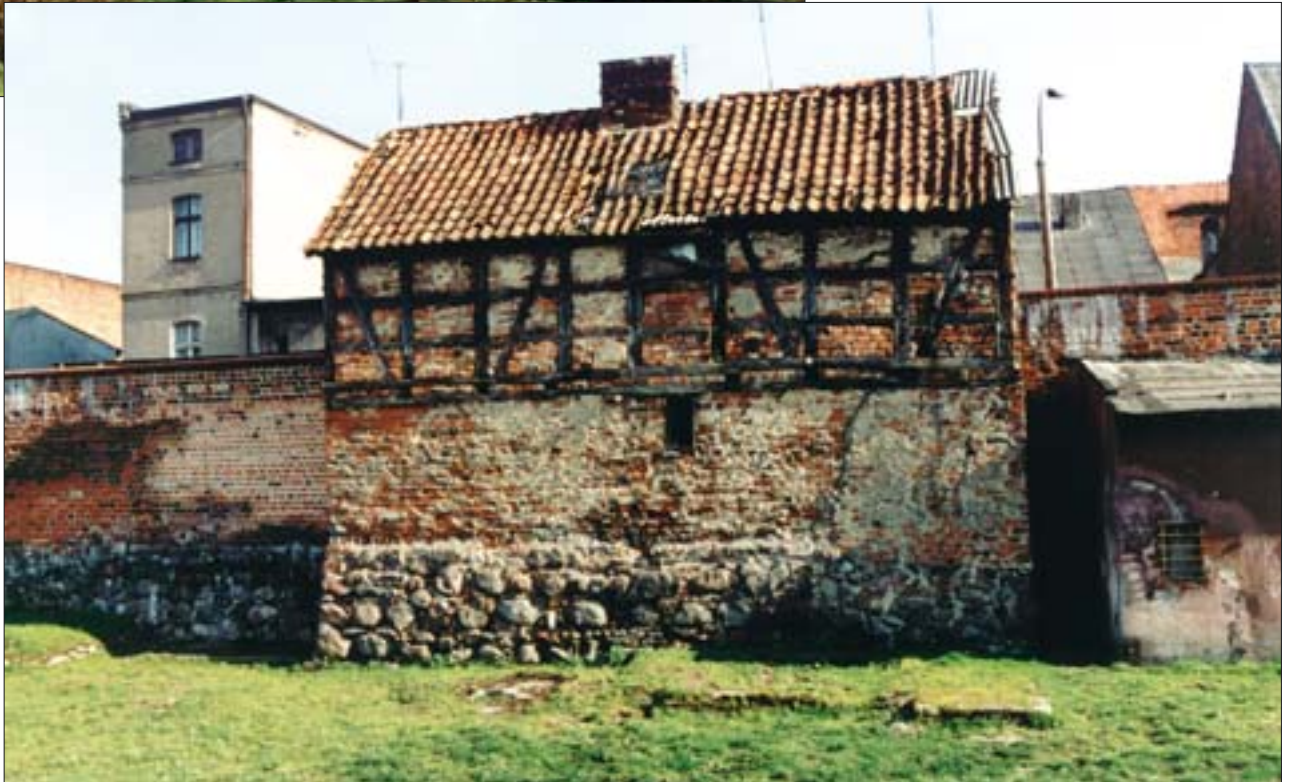
6. Baszta w północnym ciągu murów (odcinek nr 8). Widok elewacji północnej z poziomu dawnej fosy.

6. Bastion in the northern sequence of the walls (section no. 8). View of northern elevation from the level of the old moat.

W 2002 r. rozebrano basztę na odcinku nr 8 (il. 6), nadbudowaną konstrukcją szkieletową. Rozbiórka nastąpiła po wykonaniu inwentaryzacji rysunkowo-pomiarowej, lecz bez badań dendrochronologicznych, które być może pozwoliłyby precyzyjnie datować czas powstania szkieletowej konstrukcji, do tej pory uznawanej za XVIII-wieczną.

Basztę na odcinku nr 8 nadbudowano prawdopodobnie w 2. poł. XVIII w. ścianą o konstrukcji szkieletowej, a w następnym wieku zaadaptowano na budynek mieszkalny (rozebrany w 2002 r.). Jest duże prawdopodobieństwo, że typ baszty murywanej, z cegły w przyziemiu, a o piętrze szkieletowym, był na tych terenach bardzo popularny. Hipotezę tę potwierdzają pośrednio dwa źródła. Pierwszym jest rysunek J. F. Steinera prezentujący widok pobliskiej Brodnicy, gdzie jedna z baszt przypomina rozwiązanie golubskie. Drugim jest malowidło symultaniczne „Chrystus w Ogrójcu” z miejscowej fary gotyckiej p.w. św. Katarzyny Aleksandryjskiej. Według opinii W. Garbaczewskiego przedstawiona na obrazie brama, przez którą prowadzi droga do miasta i most, jest wzorowana na typie lokalnego rozwiązania konstrukcji mieszanej murywanej i drewnianej. Szukając dalszych analogii można wskazać na istniejącą do dziś w murach miejskich Łagowa (woj. lubuskie) Bramę Magdeburską z XVI w. Baszta na odcinku nr 10, obecnie otynkowana, jest prawdopodobnie najwyższa z zachowanych w całym systemie obronnym miasta. Mogą to potwierdzić badania architektoniczne.

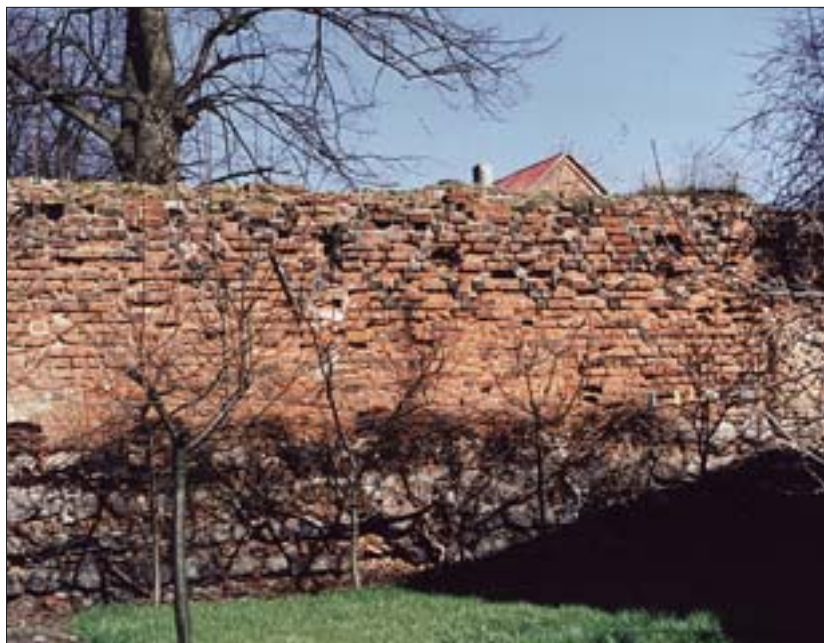
Ciekawa od strony plastycznej jest dekoracja lica muru rombami z cegieł zendrówek na odcinku nr 18 od wnętrza miasta i na zagrożonym zniszczeniem odcinku nr 29 od strony zewnętrznej (il. 7).

7. Lico zewnętrzne odcinka nr 29 w południowym ciągu murów. Widoczne pozostałości dekoracji romboidalnej z cegieł zendrówek. Fot. K. Milanowski, 2000 r.

7. External outer face of section 29 in the northern sequence of the walls. Visible remnants of rhomboidal decoration made of burr bricks. Photo: K. Milanowski, 2000.

Być może brak rzetelnego nadzoru budowlano-konserwatorskiego sprawił, że odbudowane kurtyny i baszty, pomimo znacznych nakładów na uzupełnienie lica zabytkowego muru, pozbawione są zabezpieczenia odwadniającego koronę w okresach jesienno-zimowych, co powoduje, że górne partie nowych murów ze słabej jakościowo cegły ulegają przyspieszonej destrukcji. Dotyczy to również pozostałych nie zabezpieczonych odcinków murów, które narażone są na zbyt duży zawilgocenie i wtórne przemarzanie, a dodatkowo rozsadzane są przez porastającą je roślinność (il. 13). W tym miejscu należy wspomnieć o konieczności pilnego zabezpieczenia dekoracji zendrówkowej, która zagrożona jest zniszczeniem w ciągu najbliższych lat. Relikty tak opracowanego lica znajdują się w górnej partii muru odcinka nr 29, towarzyszącego nieistniejącej bramie błońskiej (il. 7).

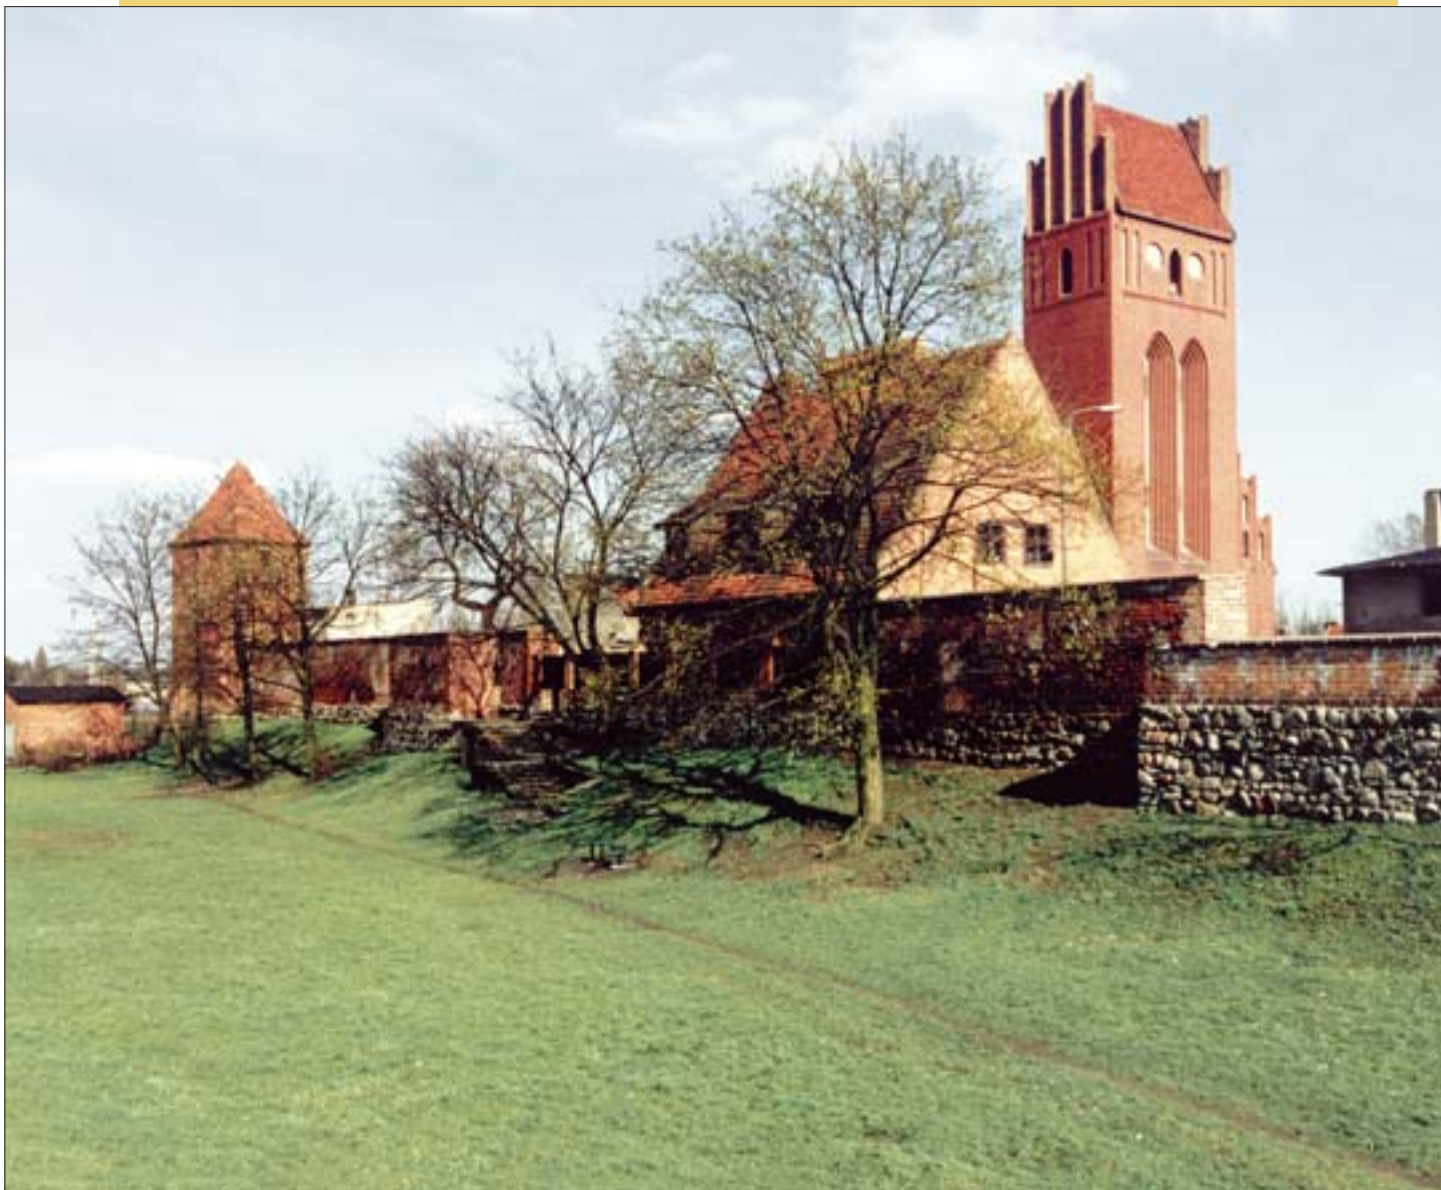
8. Północny ciąg murów poprzedzony dawną fosą, widok w kierunku wschodnim. Fot. P. Tuliszewski, 2000 r.
 8. Northern sequence of walls preceded by the old moat, view towards the east. Photo: P. Tuliszewski, 2000.

Na narożnikach obwodu murów znajdowały się wieżyczki rozplanowane na rzucie kwadratu, wysunięte ryzalitowo przed kurtyny dochodzących do nich odcinków. Z czterech dawniej istniejących zachowała się wspomniana już wieża w narożniku pn.-wsch. od ul. Brodnickiej (il. 8) i dwie w przyziemiu (il. 9). Czwarła znajdowała się u wylotu dzisiejszych ulic Podmurnej i Wodnej. Pozostała po niej jedynie część przypory w ceglach o wątku polskim.

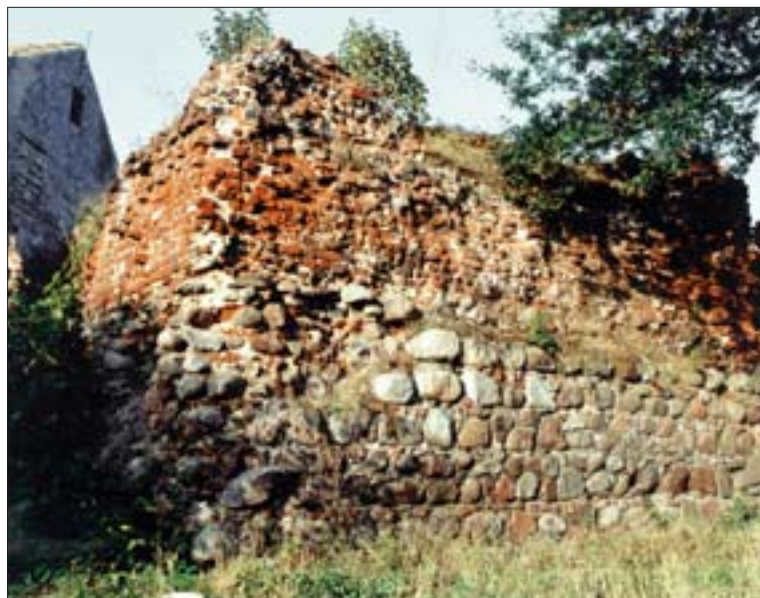
9. Pozostałości baszty na odcinku nr 23 w narożu południowo-zachodnim murów, widok od południa. Fot. K. Milanowski, 2000 r.
9. Remnants of bastion in section no. 23 in the south-western corner of the walls, view from the south. Photo: K. Milanowski, 2000.

bram odkrytych w trakcie prac ziemnych na terenie zespołu staromiejskiego, w taki sposób, jak to uczyniono w pobliskim Toruniu. Kolejnym etapem powinna być rekonstrukcja baszt narożnych na odcinkach nr 23 i 31, których stan zachowania w przyziemiu pozwala na odtworzenie ich pierwotnej formy.

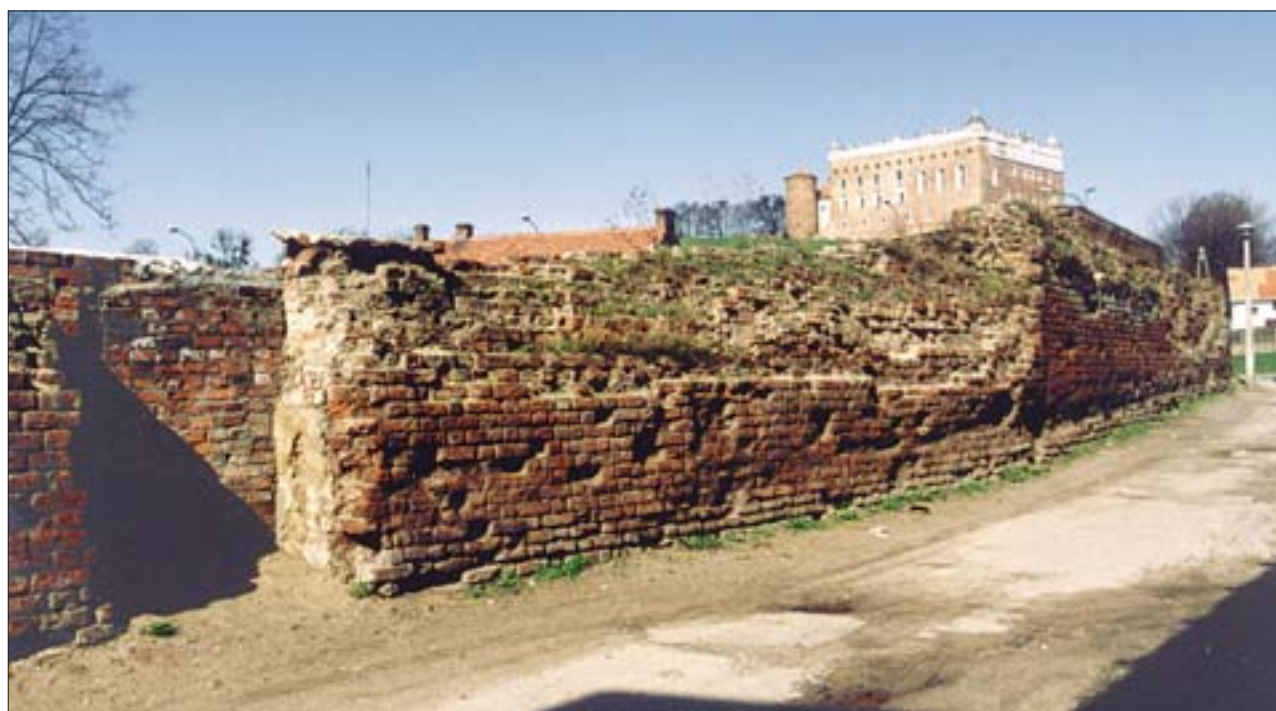
W większości lico muru jest trwale zniszczone na głębokość 1 lub 1,5 cegły. Na odcinkach zachodnich głębokość uszkodzeń dochodzi do 3-4 cegieł (il. 10 i 11), a w kilku miejscach mur przeparty jest na całą grubość z wtórnym uzupełnieniem cegłą współczesną.

10. Zachodni ciąg murów, strona wewnętrzna (odcinki nr 11 i 12), widok od strony południowej. Fot. P. Tuliszewski, 2000 r.
10. Western sequence of walls, outer side (sections no. 11 and 12), view from the south. Photo: P. Tuliszewski, 2000.

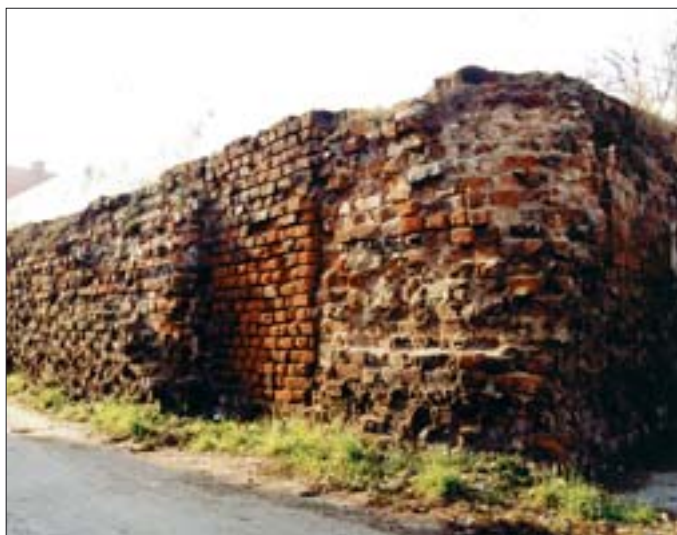
11. Zachodni ciąg murów, strona wewnętrzna (odcinek nr 12), widok od strony północnej. Fot. P. Tuliszewski, 2000 r.

11. Western sequence of walls, outer side (section no. 12), view from the north. Photo: P. Tuliszewski, 2000.

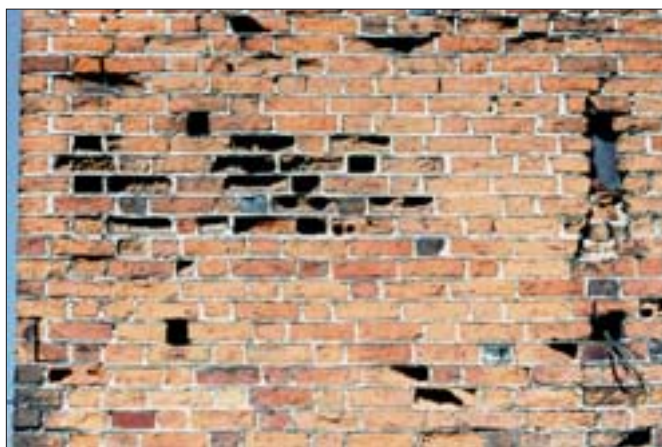
12. Baszta na odcinku nr 19 w południowo-zachodnim ciągu murów. Korozja cegły w licu ściany południowej wywołana zastosowaniem zbyt sztywnej spoiny. Fot. P. Tuliszewski, 2000 r.

12. Bastion (section no. 19) in the north-western sequence of the walls. Brick corrosion in the face of the southern wall was caused by the application of excessively rigid binding. Photo: P. Tuliszewski, 2000.

Dotychczas nie opracowano projektu odbudowy zachowanych ciągów murów z basztami. Ma to istotne znaczenie dla efektu wykonywanych prac budowlano-konserwatorskich, które głównie ze względu na stosowany materiał należy uznać za niewłaściwe, a nawet szkodliwe. Uwaga ta dotyczy użytych zapraw, zbyt „silnych” do wiązania nie tylko cegieł nowych, ale przede wszystkim starych, co prowadzi do niszczenia lica murów. Zastosowanie w zaprawach cementowo-wapiennych zbyt dużej ilości cementu powoduje powstawanie licznych wykwitów i zabielen, a także wyluszczeń cegieł w okresie zimowym (il. 12). Dodatkowy problem stanowi format cegieł użytych do uzupełnień, mniejszy niż oryginalnych, co w efekcie końcowym daje większą niż pierwotna spoinę.

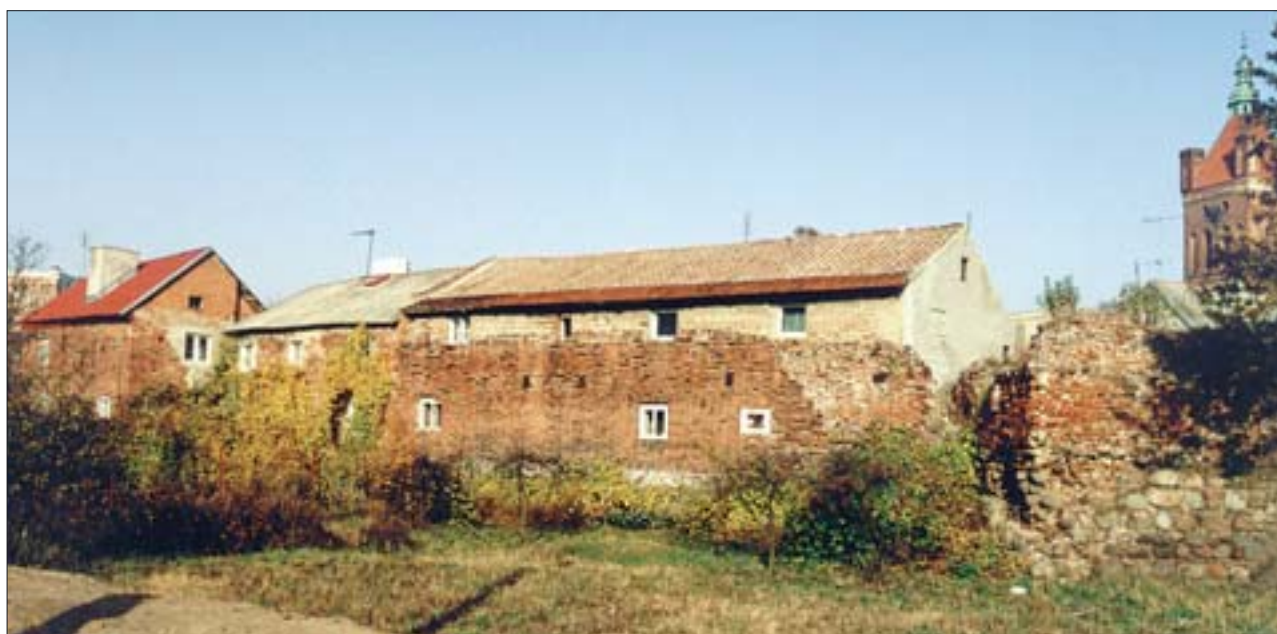
Biorąc pod uwagę powyższe zagrożenia trzeba dodać, że substancję budowlaną murów dodatkowo osłabiają mieszczące się w wielu basztach pomieszczenia mieszkalne i gospodarcze (odcinki z basztami nr 19, 21, 23, 25 i 27), które w trybie pilnym należałoby zlikwidować i oczyścić tereny bezpośrednio przylegające do murów miejskich (il. 13 i 14).

13. Południowo-zachodni ciąg murów, widoczna zewnętrzna strona odcinków od nr. 21 do 23. Mury nadbudowane i obudowane po stronie wewnętrznej bryłami domów mieszkalnych. Fot. K. Milanowski, 2000 r.

13. South-western sequence of walls, visible outer side of sections no. 21- 23. Added walls and on the inner side adjoining residential houses. Photo: K. Milanowski, 2000.

Działania porządkowe w otoczeniu murów wraz ze wzmocnieniem ich substancji zabytkowej pozwoliłyby na pozyskanie terenu po dawnej fosie. Po właściwym zagospodarowaniu tego miejsca oraz obszaru przylegającego do rzeki Drwęcy, mógłby zyskać on nową funkcję o dużych walorach krajobrazowych i użytkowych. Sanacja zabudowy z przedpola obwarowań miejskich Golubia stworzy możliwość otoczenia pierścienia fortyfikacji średniowiecznych pasem zieleni urządzonej, umożliwiającej kontakt z właściwie wyeksponowanym zabytkiem.

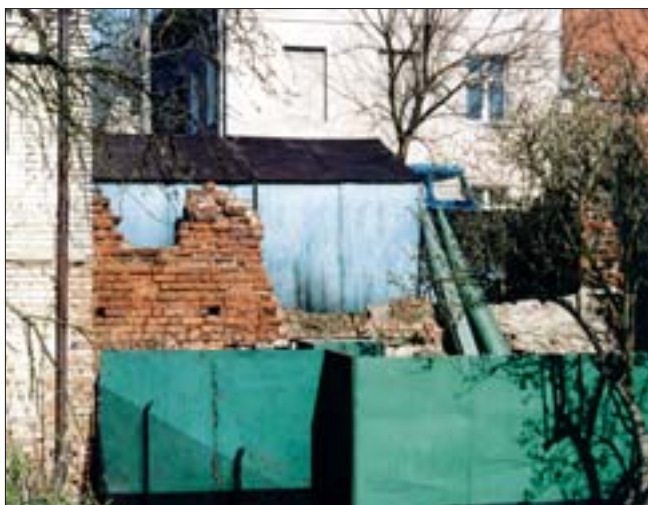
14. Odcinek nr 27 w południowym ciągu murów. Baszta użytkowana jako garaż. W partii frontowej mur zachowany tylko nieco powyżej kamiennego fundamentu. Fot. P. Tuliszewski, 2000 r.

14. Section no. 27 in northern sequence of the walls. Bastion used as a garage. In the front part the wall is preserved only slightly higher than the stone foundation. Photo: P. Tuliszewski, 2000.
