Zachodnie międzymurze zamku w Malborku w świetle badań archeologicznych z 2020 roku. Przekształcenia topografii i zabudowy

The West Zwinger of the Malbork Castle in the Light of Archaeological Research of 2020. Transformations of the Topography and Structure

The article outlines the results of research conducted in 2020 within the zwinger on the west side of the Middle Castle in Malbork. The research provides new facts about transformations of the site layout and structures in this area from the Middle Ages to contemporary times. The layers from the beginning of construction of the castle were studied and documented. Furthermore, the mediaeval defensive wall of the castle was discovered. It turned out that the wall ran differently in the examined place than after reconstruction in the second half of the 20th century. The analysis of this structure and the associated stratification fill enabled the reconstruction of the construction phases. After the discovery was set in the context of the relics of the mediaeval walls exposed in previous years, a complex layout of the defensive system of that part of the castle becomes known. During the research, some relics of the modern and ear

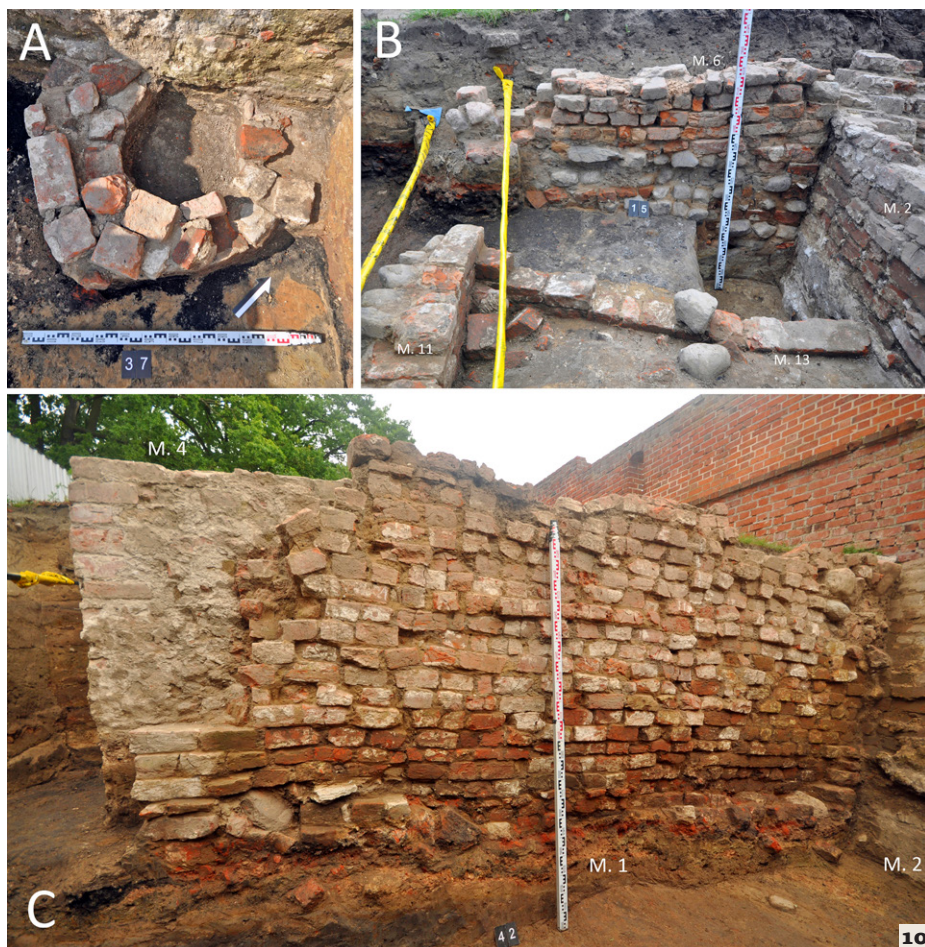
10. Selected early modern relics: A – polygonal structure (furnace foundation? trench 1c); B – foundation of the wall dividing houses II and III (M. 6) and the walls of the cellar of house II (M. 11 and M. 13, trench 1d); C – foundation of the wall of house IVa (M. 1) and house IVb (M. 4, trench 1c). Photos by B. Wasik

material and slag. In addition, relics and their associated strata were recorded in the examined area, the dating of which poses some challenges due to the lack of directly dating archaeological material. First, there is a polygonal structure discovered in the trench 1c, attached to the defensive wall (Fig. 5, 6, 10A). It has almost a horseshoe-shaped plan with a diameter of 1.2 m and was built of Gothic demolition brick (one or two layers have survived). The bricks are fractured and with traces of mortar, but the entire structure was masoned with clay. It was founded in a narrow trench cutting through the mediaeval (embankment) layers. The trench was made from the height of the aforesaid late mediaeval and early modern utility layers, traversing at least their lower levels. The trench was 1.2 m deep (reaching 8.55 m a.s.l.). Within the structure boundaries, as well as in the layers that filled it, small single pieces of early modern pottery were found. Therefore, the structure should be rather dated to this period, but its function remains unclear. Perhaps it was the foundation of a furnace. The presence of slag, which was abundant in the above-mentioned utility strata, could be linked to furnace operation. A wooden fence must also have been associated with the probable furnace. In fact, at a distance of about 1 m from the structure, a number of picket negatives were recorded, running along a gentle curve. The pickets would have enclosed the furnace from the inside of the castle (Fig. 5).

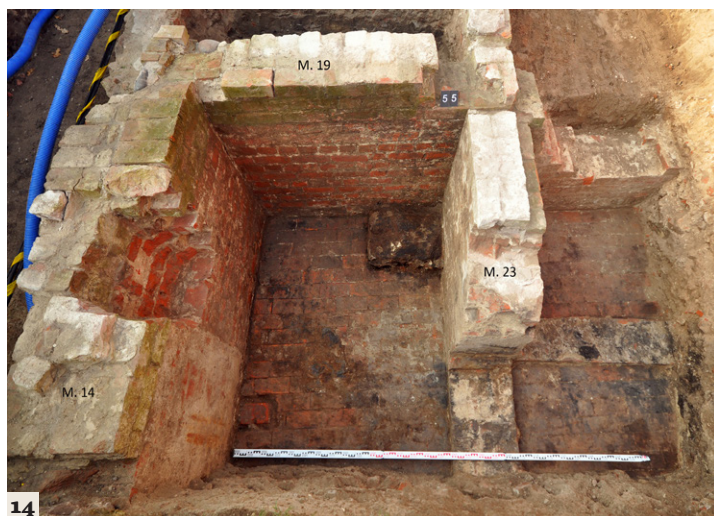
of machine brick laid flat. The basement was divided into two chambers (Fig. 5). The south-east one measured 1.8 × 4.5 m. On the axis of the partition wall, there was a door opening with simple frames and a brick threshold. The north-west chamber was the same length (4.5 m), but no walls according to the width were discovered in the trench. The width was probably about 2 m. In the south-west part, a narrower space (1.1 m) was distinguished and separated from the rest by a one-brick-high threshold. The stairs to the cellar were probably installed in this section. Such a conclusion is suggested by the presence of an offset in the crest of the north-west face of the partition wall.

The observation of the walls indicates different stages of their construction (Fig. 5). The south-east wall of the basement, the north-east wall with a corner and the south-west wall were erected separately, joint side by side. A partition wall was added at the end, built on the finished brick floor. In the wall on the street side, a shaft of the basement window was later created. The opening itself has not survived, but it is possible that the whole window was added separately because it is not visible in the 1905 photograph. After the basement was finished (or at least its perimeter walls), the site of the tenement house was raised by a levelling embankment (30-50 cm thick; to about 10.5 m a.s.l.). The opinion that it was made after the basement walls had been finished is supported by the fact that the embankment covers the backfill of the foundation ditch of the south-west partition (boundary) wall of the basement. It was only later that the foundations of the basement-free parts of house IVb

Obserwacja murów wykazała etapowość ich budowy (il. 5). Oddzielnie wzniesiono ścianę południowo-wschodnią piwnicy, północno-wschodnią wraz z narożnikiem i południowo-zachodnią, łącząc je na styk. Na końcu dostawiono ścianę działową, wznosząc ją na gotowej posadzce ceglanej. W murze od strony ulicy wykuto później szyb okna piwnicznego. Sam otwór się nie zachował, ale być może całe okno dodano wtórnie, gdyż nie widać go na zdjęciu z 1905 roku. Po wykonaniu piwnicy (a przynajmniej ścian obwodowych) teren kamienicy podniesiono nasypem niwelacyjnym (o miąższości 30-50 cm; do około 10,5 m n.p.m.). Za tym, że wykonano go po wzniesieniu murów piwnicy, przemawia fakt, że nasyp przykrywa zasypisko rowu fundamentowego południowo-zachodniej ściany działowej – ograniczającej – piwnicy. Dopiero w kolejnym etapie wykonano
